22500344-060

2012 VIHERLAAKSON KIRJASTO, KIEVARINPOLKU 1, ESPOO

RAKENNE- JA ILMANVAIHTOTEKNINEN KATSASTUS

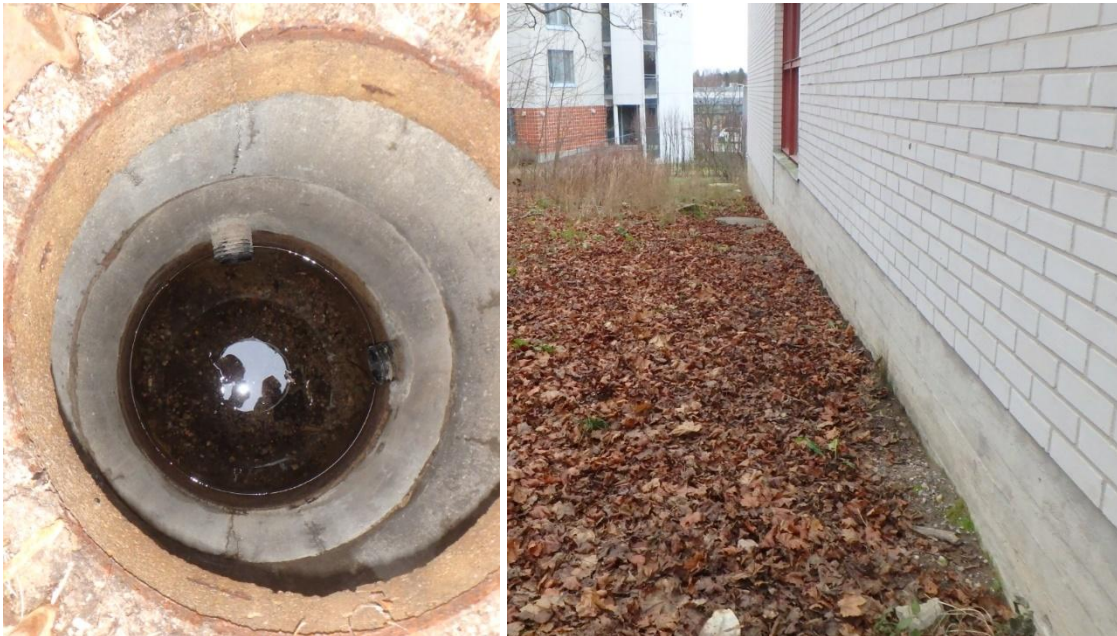
Kuvat 1 ja 2. Vas. avattu salo-ojakaivo, kaivossa uusitut muoviputket. Oik. valtaosassa kaivoja oli betonikannet ja niitä ei pystytty tarkastamaan katsastuksen yhteydessä.

- Suihkuhuoneen valumajälkien puhdistus.
- Salojien huutelu tarkastus, kuvaus 2 vuoden kuluessa. Samassa yhteydessä on suositeltavaa tehdä ajantasaiset suunnitelmat salojista ja niiden sijainnista.
- Alakattojen yläpuoleisten tilojen puhdistus / alakattojen uusiminen seuraavan peruskorjauksen tai IV-uusinnan yhteydessä.
- Seuraavan vesikaton korjauksen yhteydessä yläpohjan eristeet ovat suositeltavaa uusia.

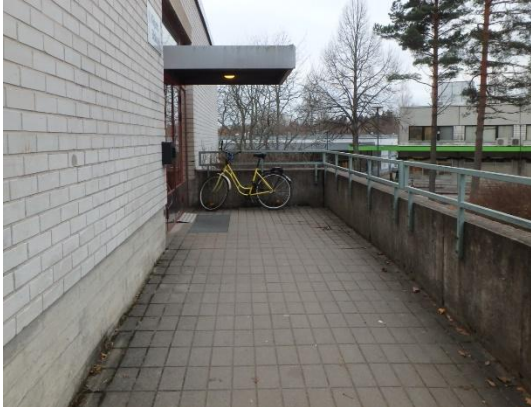
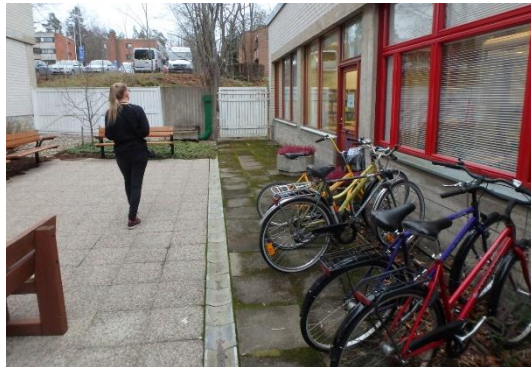
Kuvat 3 ja 4. Kirjaston sisäänkäynnin laatoitus on painunut, ja voi lammikoida. Pohjoissivun terassin laatoitus on hyvin tasainen. Sadevedet on pyritty ohjaamaan laatoitetulta alueelta sadevesikaivoihin.

- Henkilökunnan taukotilan laattialaattojen korjaus/uusiminen (Huom. Vinyylilaatat ja musta liima Todennäköisesti asbestipitoisia!)
- Sisäänkäynnin pihalaatoituksen painumien korjaus.

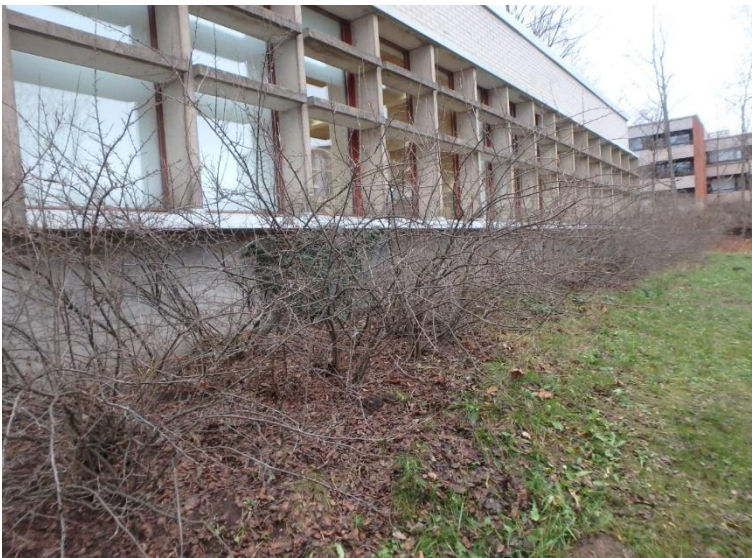
Kuva 5. Eteläisivulla on istutettuja pensaita. Yksi pensas on kiinni sokkelissa, mikä lisää kosteusrasitusta.

- Julkisivussa kiinni olevien pensaiden harvennus/poisto.
- Sisäänkäynnin tukimuurin vieressä olevan painuman korjaus.
- Julkisivun liikuntasauvojen kittausta

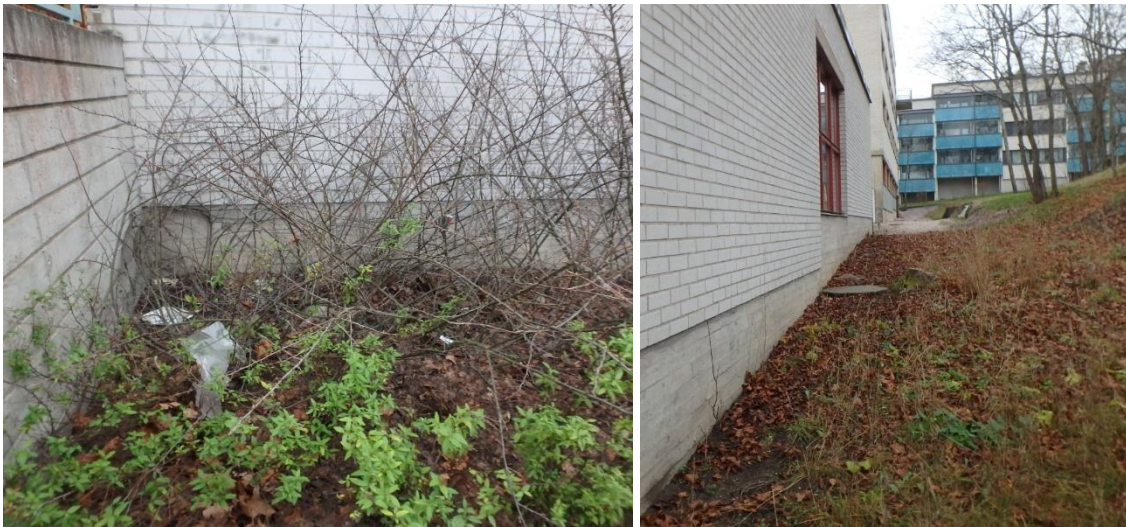
Kuvat 6 ja 7. Sokkelin vierustassa on painuma sisäänkäynnin tukimuurin vieressä. Itäsivu viettää loivasti kohti rakennusta.

- Itäisivun maanpinnan tasaaminen / vastakaadon muotoilu, siten että pintavedet eivät valusokkelia vasten.
- Kukkamultien vaihtaminen ja katteen lisäys mullan päälle. Kukkien säännöllinen hoito.

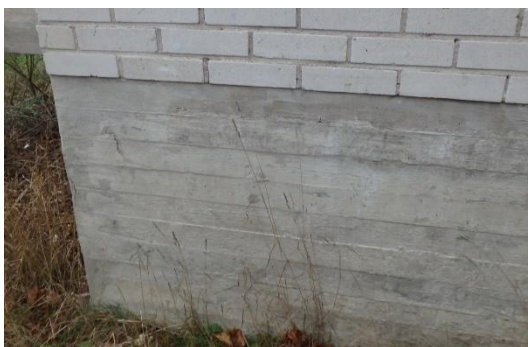
Kuva 8. Sokkelien pinnoite väriykseltään hieman kirjava. Sokkelin alareunassa ei havaittu vesieristystä tai patolevyjä. Sokkeleissa on näkyviä merkkejä alkavasta teräskorroosiosta.

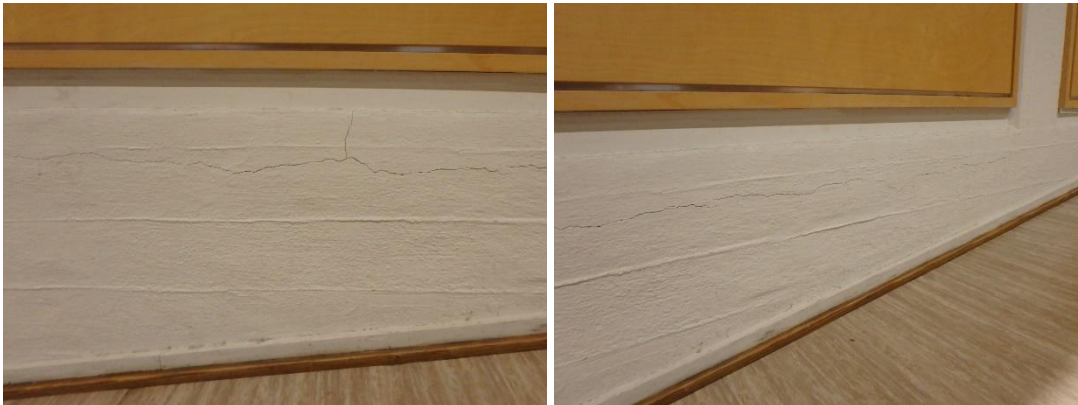
- Leikkauskuvan perusteella on syytä epäillä, että sisäilman ja maaperän tai alapohjan eristekerroksen välillä on ilmayhteys.
- Salin rampin kohdalla havaittiin halkeamia, joiden kautta on todennäköisesti ilmayhteys maaperään tai alapohjan eristekerroksen ja huoneilman välillä.

Kuvat 9 ja 10. Rampin / alapohjan tasoeron kohdalla on halkeamia, joiden kautta on todennäköisesti ilmayhteys maaperään tai alapohjan eristekerrokseen.

- Ulko-ovien huolto
- Alapohjan, ulkoseinän ja valesokkelin merkkiainekokeet, ilmavuotojen selvittämiseksi
- Alapohjan eristeen laadun ja kosteusteknisen kunnon tarkastus rakenneavauksin.

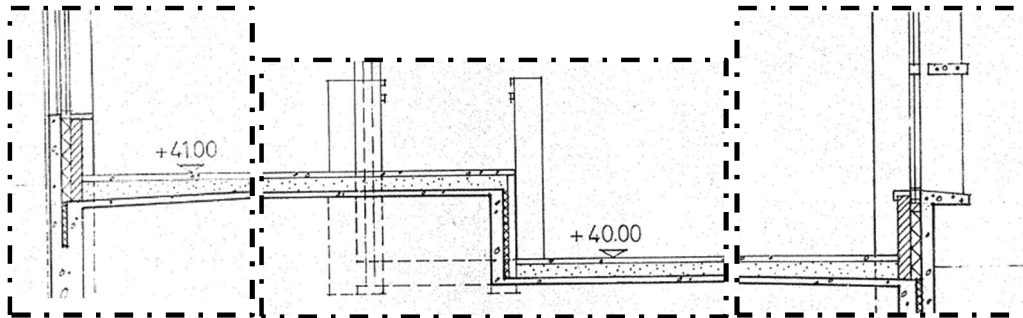
Kuvat 11, 12 ja 13 Rakennuksessa on valesokkelit, alapohjan eristekerroksista on todennäköisesti ilmayhteydet rakenneliittymien kautta sisäilmaan, sekä valesokkeleiden kautta ulkoseinän eristekerrokseen ja ulkoseinän liittymien kautta sisäilmaan.

- Valesokkelin kosteusteknisen kunnon tarkastus rakenneavauksin.
- Yläpohjan ilmatiiveyden tarkastus merkkiainekokein.
- Yläpohjan puhdistaminen rakennusjätteestä.

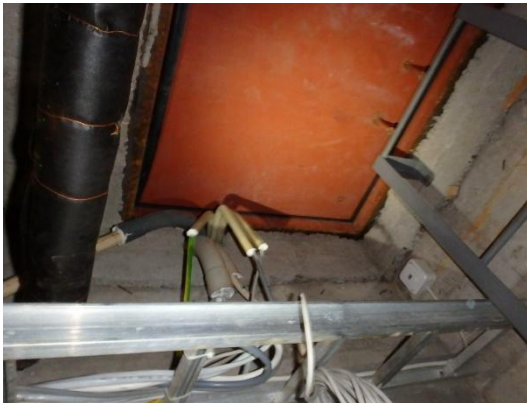
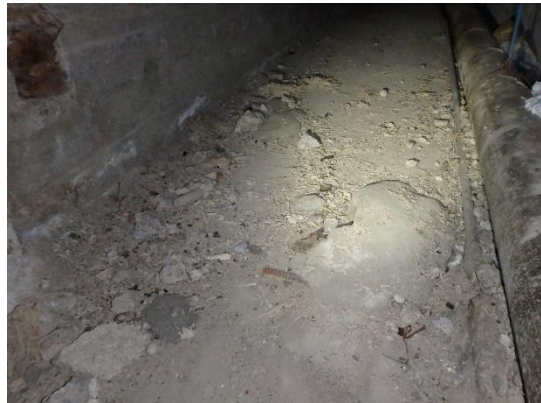
- IV-konehuoneessa on luukku putkikanaaliin. Kanaalissa havaittiin jonkin verran epäpuhtauksia. Luukun tiiviste repsottaa.

Kuvat 14 ja 15 Kanaalin luukun tiivisteet repsottavat. Kanaalissa on jonkin verran jätteitä

- Puuikkunoiden huolto. Puuosien maalaus ja silikoonien uusiminen. Vesipeltien kaatoa tulisi parantaa mahdollisuuksien mukaan.
- Kanaalin luukun tiivisteiden uusiminen.

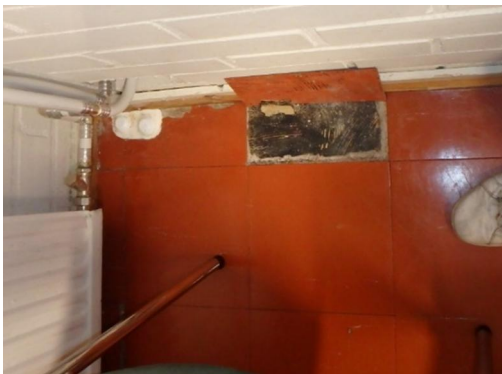
- Henkilökunnan lepohuoneessa / varastossa on lattiassa vinyylilaatat. Laattojen alla on musta liima. Lattiamateriaali ja/tai liima sisältävät todennäköisesti asbestia. Laatat olivat patterin luona heikosti kiinni.

Kuva 16. Henkilökunnan lepohuoneen ja varaston lattian vinyylilaatat ovat heikosti kiinni. Laattojen alla on musta liima.

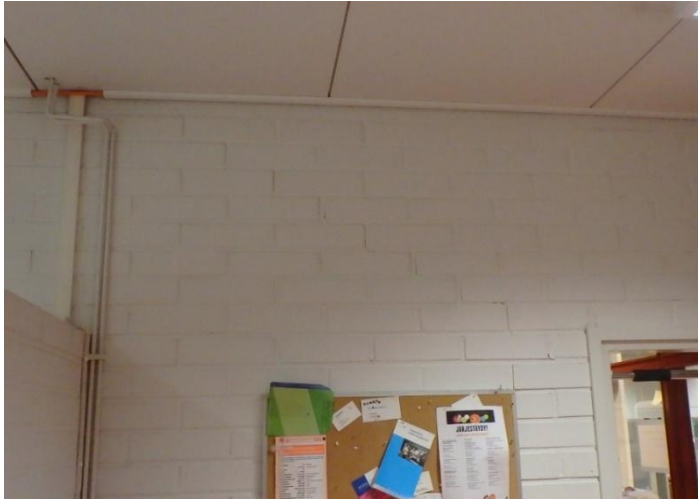
Kuva 17. Yksittäinen halkeama muuratussa ei kantavassa väliseinässä.

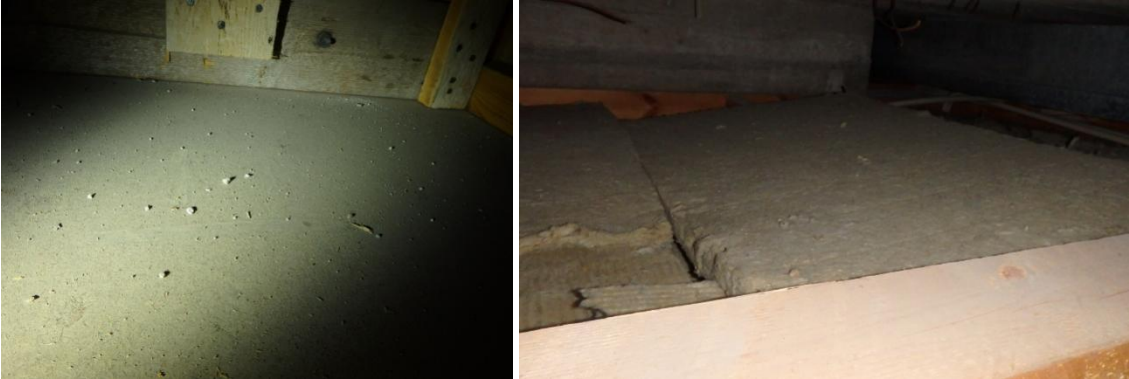
Kuvat 18 ja 19. Alakaton päällä on kerääntynyt vähän pölyä yms. epäpuhtauksia. Laudoitetun alakaton päällä on avointa mineraalivillaa.

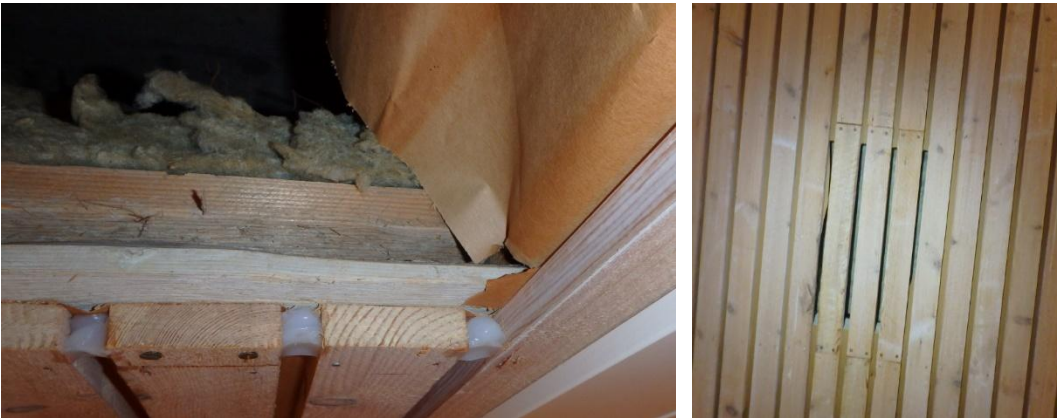
Kuvat 20 ja 21. Alakaton päälle on ilmayhteys huoltoluukkujen kautta. Osa luukuista on tiivistetty silikonilla, osa luukuista on avoimia suoraan alakaton yläpuoleiseen tilaan.

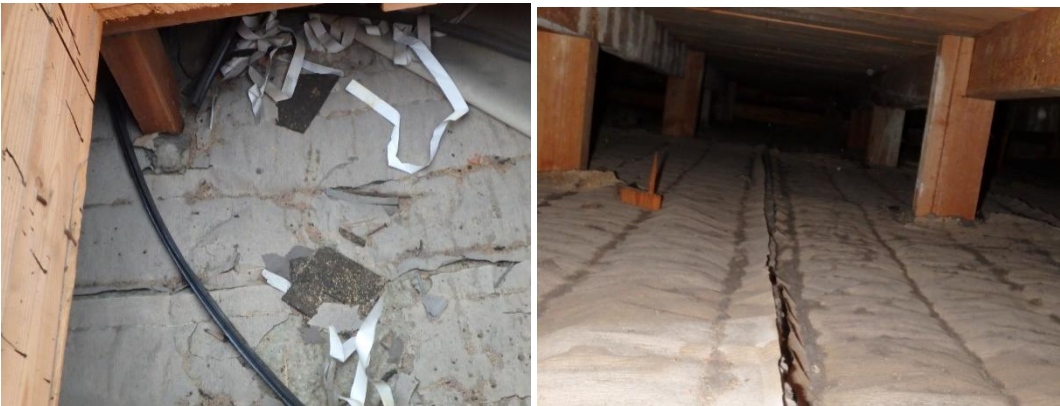
- Yläpohja haisi voimakkaasti maakellarilta.
- Yläpohjatiloiissa on paljon kerääntyneitä epäpuhtauksia ja vähän rakennusjätettä.
- Yläpohjan aluslaudoitus on todennäköisesti osittain uusittu vesikaton uusimisen yhteydessä.

Kuvat 22 ja 23. Yläpohjatilaan on piilotettu rakennusjätettä. Tilaan on kerääntynyt epäpuhtauksia.

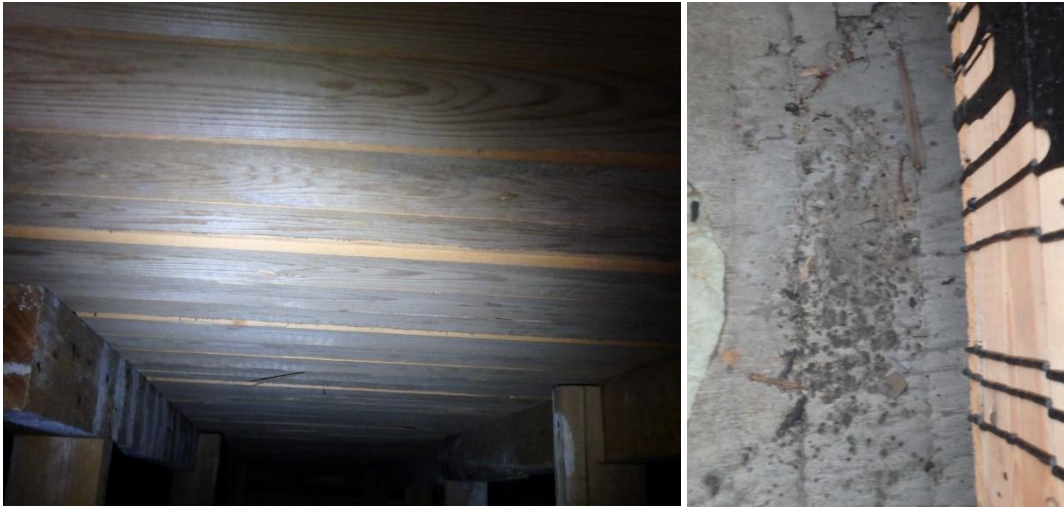
- Yläpohjaeristeiden päällä on paikoin näkyvää mikrobikasvustoa.
- Sisätiloissa on kauttaaltaan alaslaskettu katto.
- Varasto, WC ja aputiloissa alakattona on lastulevyinen umpikatto. Katon päälle on kerääntynyt vähän pölyä yms. epäpuhtauksia.

Kuvat 24 ja 25. Aluslaudoitus on osittain uusittu vesikatteen uusimisen yhteydessä. Yläpohjan eristeiden päällä on paikoin näkyvää mikrobikasvustoa.

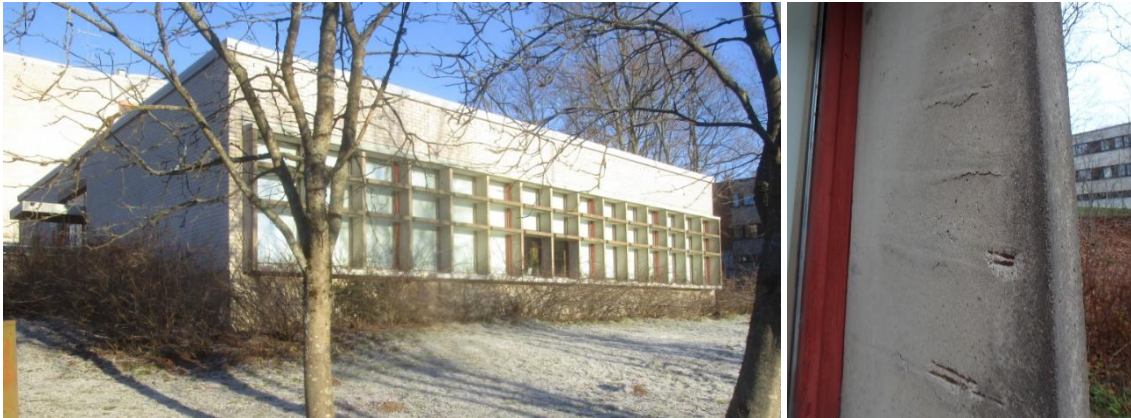
Kuvat 26 ja 27. Julkisivut ovat puhtaaksi muurattuja. Salin ikkunoiden edessä olevien betonikoristeiden/aurinkolippojen pinnassa on näkyviä merkkejä käynnissä olevasta teräskorroosiosta. Aluslaudoitus

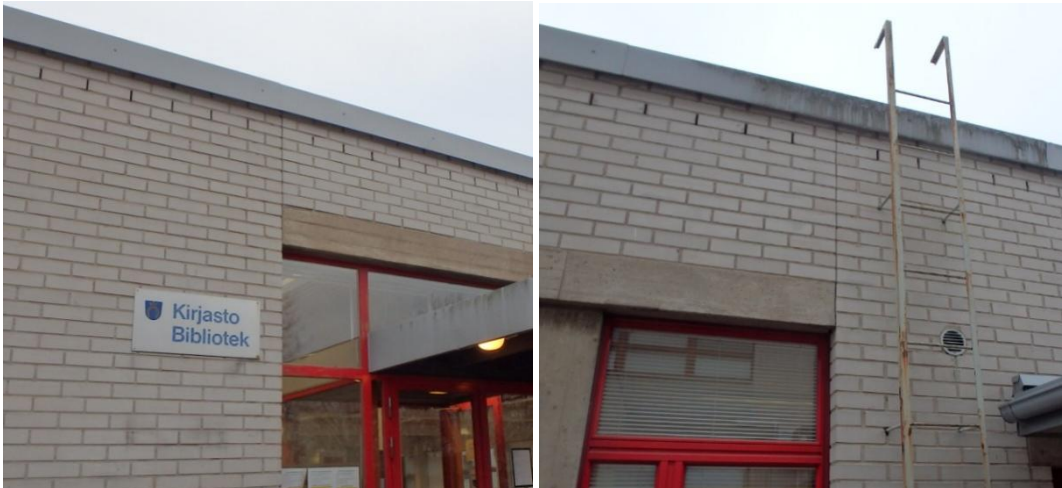
Kuvat 28 ja 29. Julkisivumuurauksessa on avoimia liikuntasauvoja.

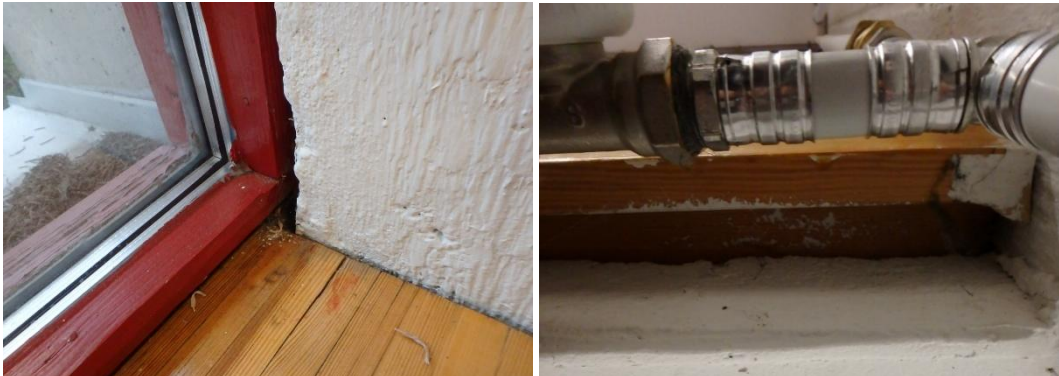
Kuvat 31 ja 32. Ikkunan ja ulkoseinän ja ikkunan liittymät ovat tiivistämättä. Ulkoseinän ja ikkunapenkin välinen sauma on avoin.

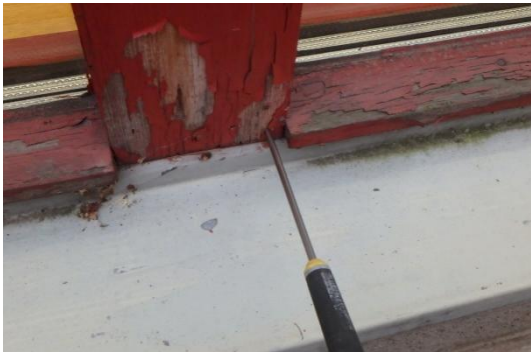
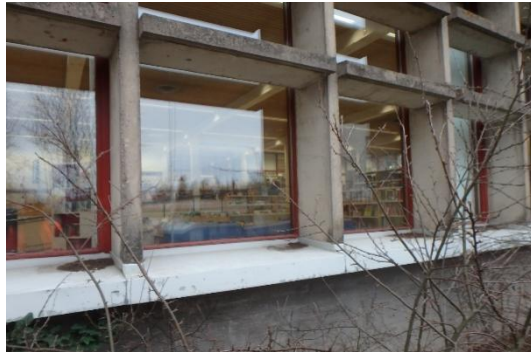
Kuvat 33 ja 34. Puuikkunat ovat välttävissä kunnossa. Ulkopuitteiden puuosat ovat jo pehmenneet. Vesipeltien kaato on hyvin loiva ja pelleille kerääntyy roskaa.

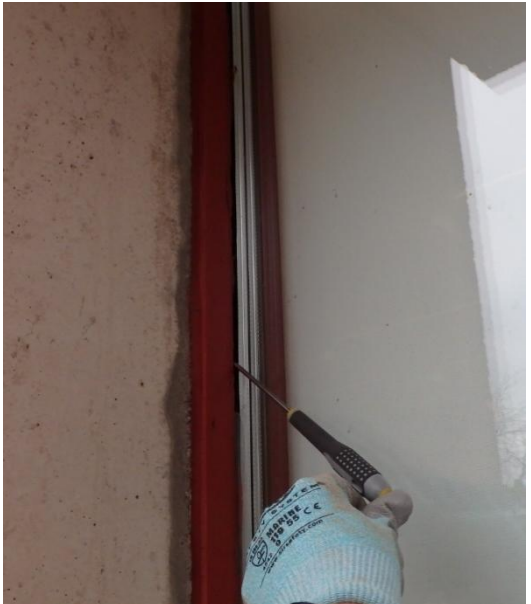
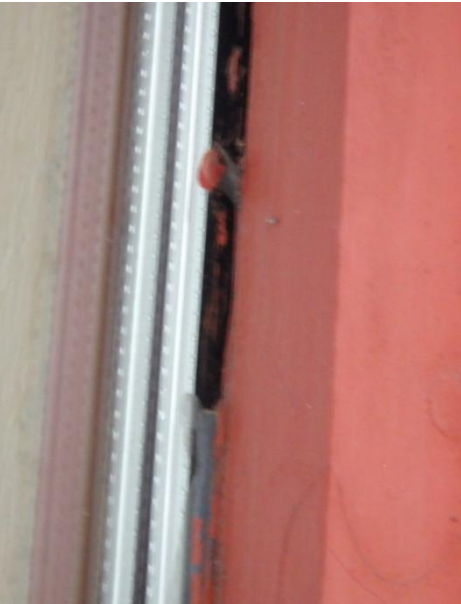
Kuvat 35 ja 36. Kirjastosalin ikkunoiden ulkopuoleiset silikonisaumat ovat auki, mikä on voinut aiheuttaa edellisen vesivuodon.

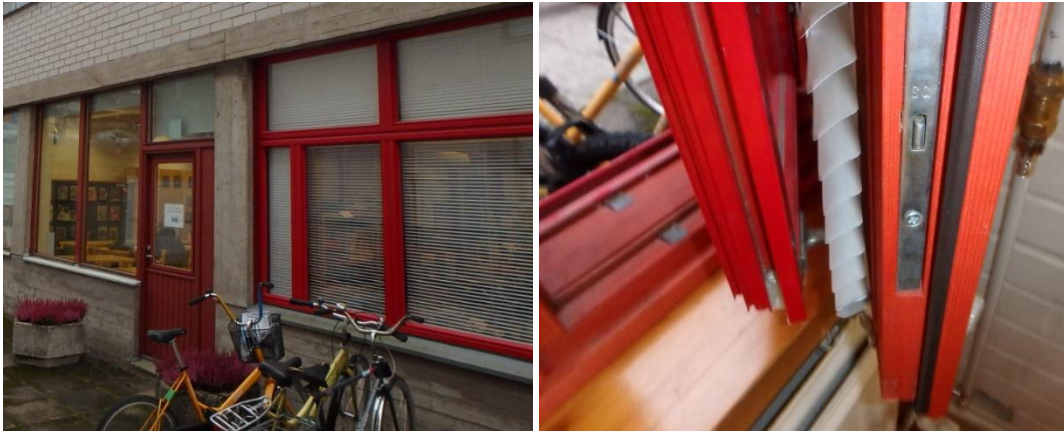
Kuvat 37 ja 38. Uusitut puu-alumiini ikkunat ovat hyvässä kunnossa. Uusittujen ikkunoiden vesipeltien kallistus on alkuperäisiä parempi.

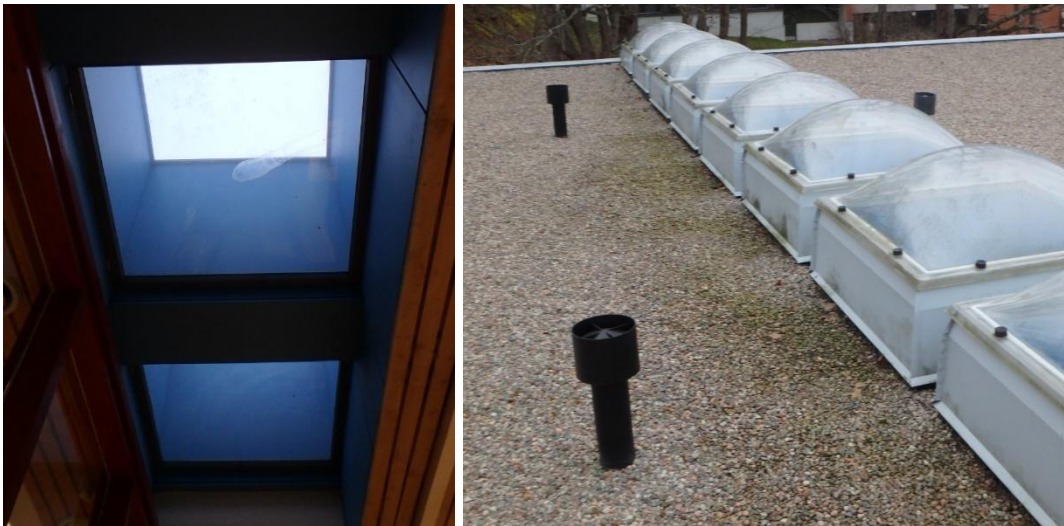
Kuvat 39 ja 40. Kattokupujen sisälasissa on näkyvissä jälkiä vanhoista vesivuodoista. Kattokupujen läheisyydessä on alue, johon vesi lammikoituu.

- Kattokupujen kiinnikkeiden suojahattujen asennus/kiinnikkeiden uusiminen.
- Vesikaton kaivojen puuttuvien sisempien sihtien asennus.
- Kattoikkunoiden mahdollisest vesivuodot tarkastetaan tarkemmin ja sisälasit pestään, jotta uudet vesivuodot näkyvät.

- Yläpohjarakenteiden tiivistäminen tarvittaessa.
- Vesikaton singelin vaihto, hienoaineksen pesu/poisto katteen kunnon tarkastus samassa yhteydessä, sekä kattoikkunoiden ympäristön kaatokorjaus.

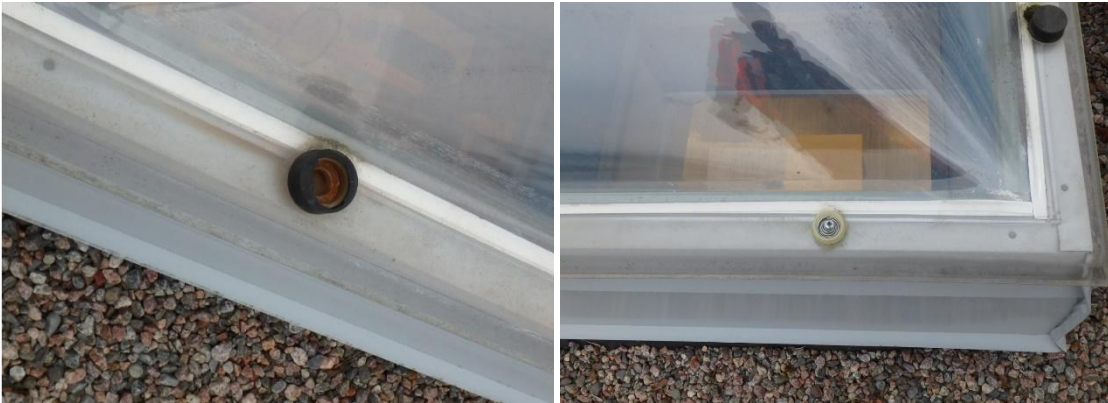
Kuvat 41 ja 42. Kattokupujen kiinnikkeistä puuttuu yksittäisiä suojarahattuja.

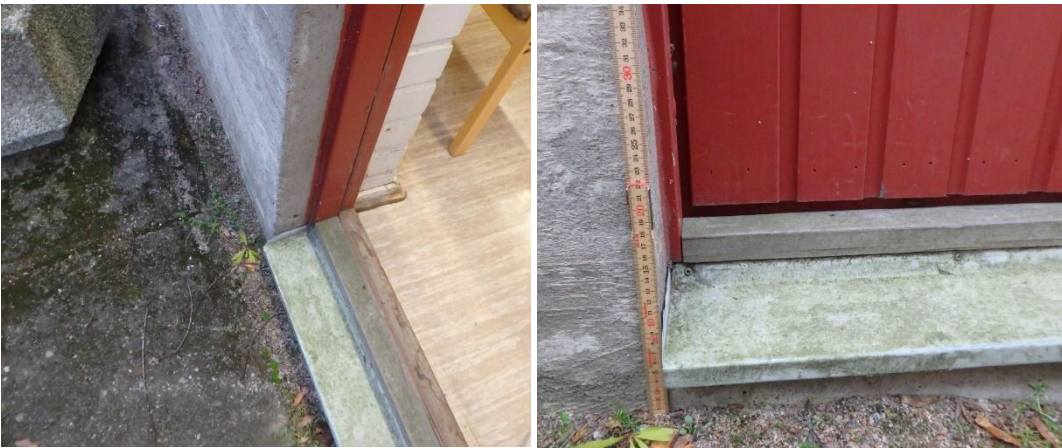
Kuvat 43 ja 44. Lukusalin ulko-ovesta on tullut lunta/vettä sisään. Kynnyksessä on jälkiä vesivuodosta

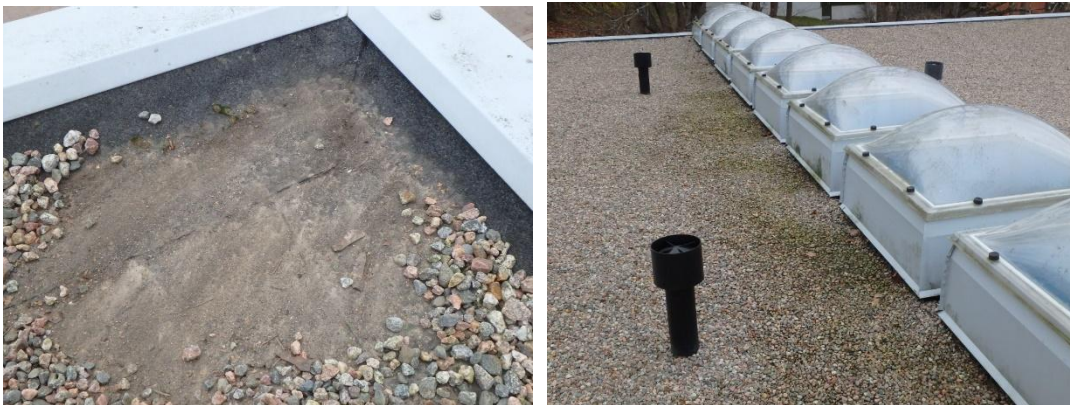
Kuvat 45 ja 46. Vesikatolle singelin joukkoon on kerääntynyt jonkin verran hienoainesta. Katto lammikoi kattokupujen ympärillä. Singelissä on samalla ja leväkasvustoa.

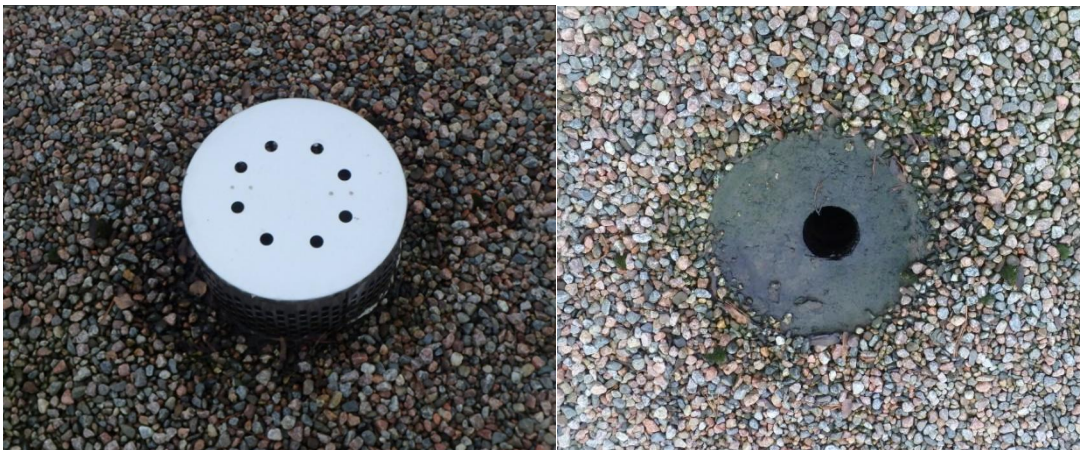
Kuvat 47 ja 48. Kattokaivoista puuttuu toinen sihti.

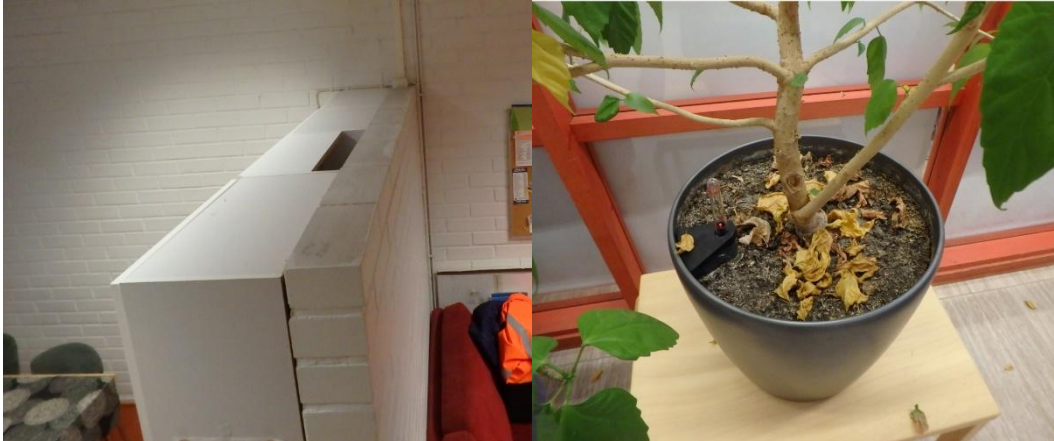
Kuvat 49 ja 50. Kaappien päällä ylätasolla vähän pölyä. Kukkamullat homeessa, ruukussa tippuneita lehtiä.

- Ylätasojen puhdistus 2 kertaa vuodessa.

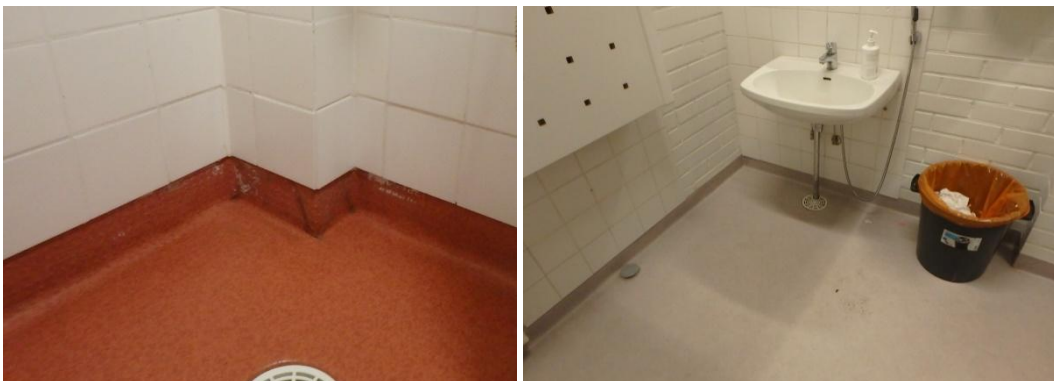
Kuvat 51 ja 52. Suihkuseinässä valumajälkiä. Asiakas WC on juuri uusittu.

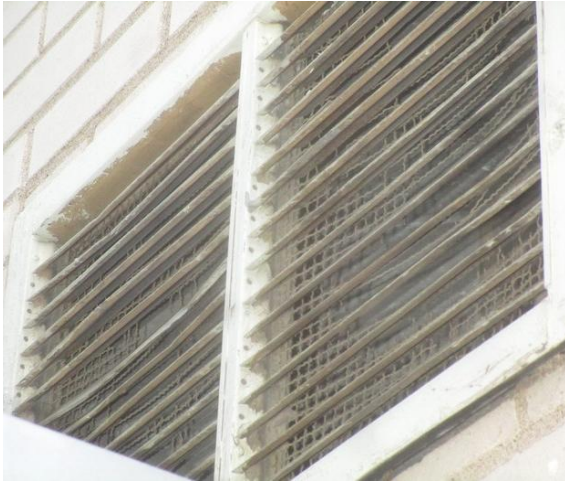
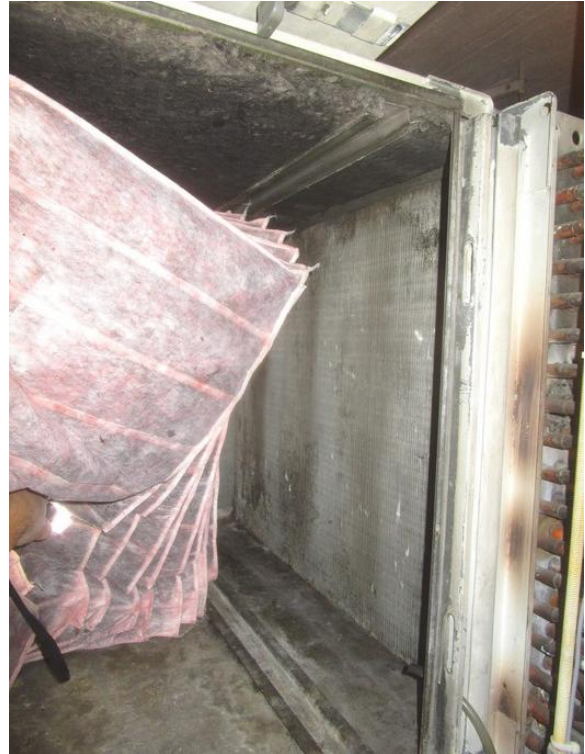
Kuvat 54 ja 55. Ulkoilmasäleikkö on ns. vakiosäleikkö, jonka metalliverkko on rikki. Punainen tuloilmasuodatin on F7-tasoinen. Lämmityspatterissa on epäpuhtauksia. Kotelon sisäpinoilla on huonokuntoista tummaa vaimennusmateriaalia.

- Ensisijaisesti suositellaan uusittaviksi rakennuksen ilmanvaihtojärjestelmät kokonaisuudessaan.
- Toissijaisesti pyritään tehostamaan nykyisten ilmanvaihtolaitteiden toimintaa. Tärkeää olisi lisätä tuloilman määrää ja pyrkiä suuntaamaan sisäilmaa hieman viileämpää tuloilmaa päätelaitteista alas oleskeluvyöhykkeelle.

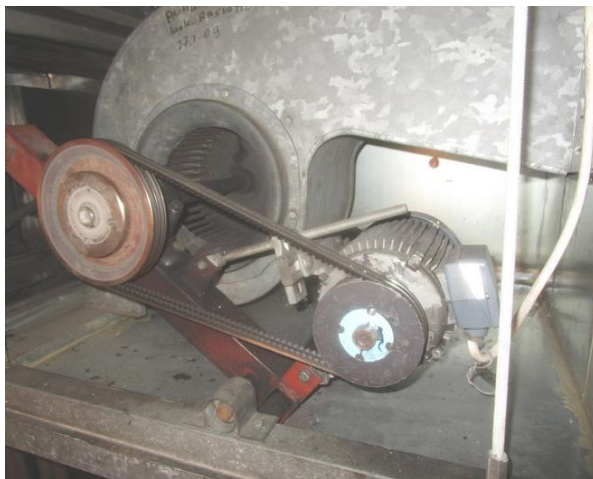
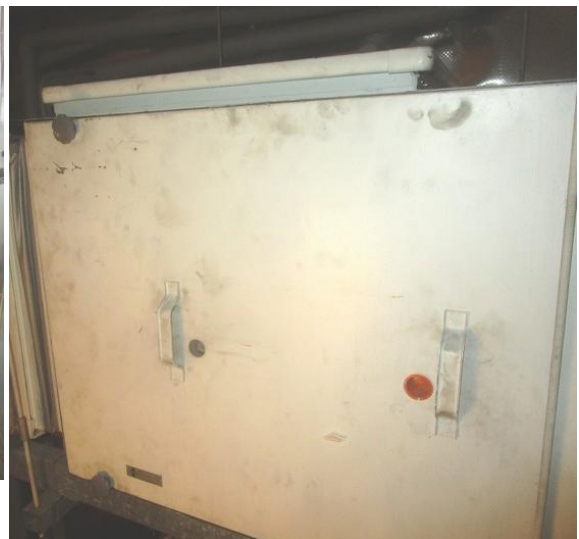
Kuvat 56 ja 57. Tuloilmapuhallin on vanha, puhaltimen hihna oli kunnossa. Kotelossa on reikiä ja luukkujen tiivistys on puutteellinen.

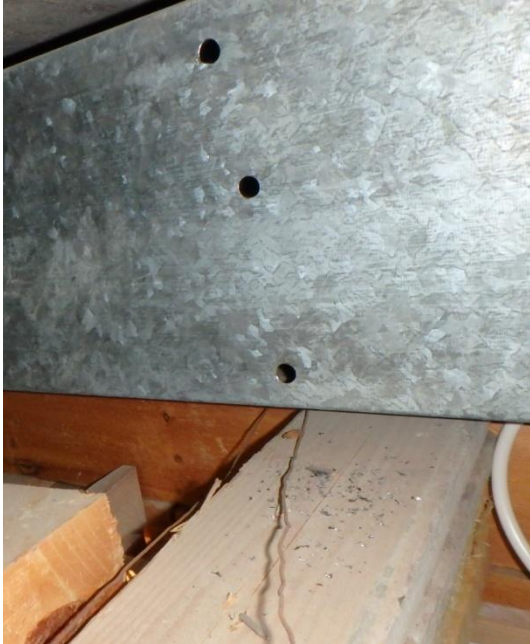
Kuva 61. Tulppaamattomia mittausreikiä ilmanvaihtokanavassa.
