Espoon kaupunki
Katujen kunnossapito

VAHINGONKORVAUSVAATIMUS

Vaadin korvausta aurasvahingosta.

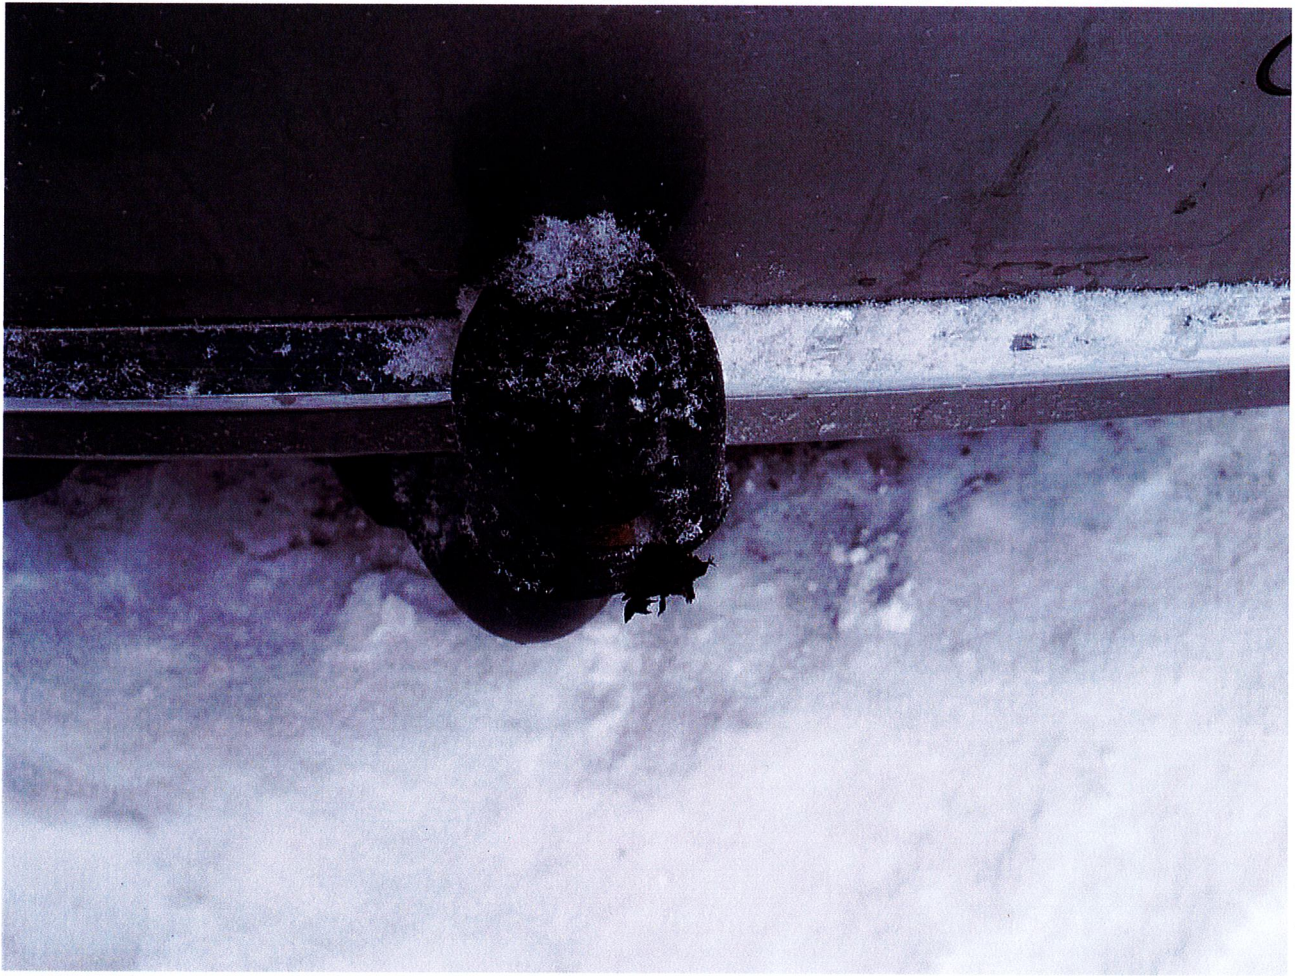
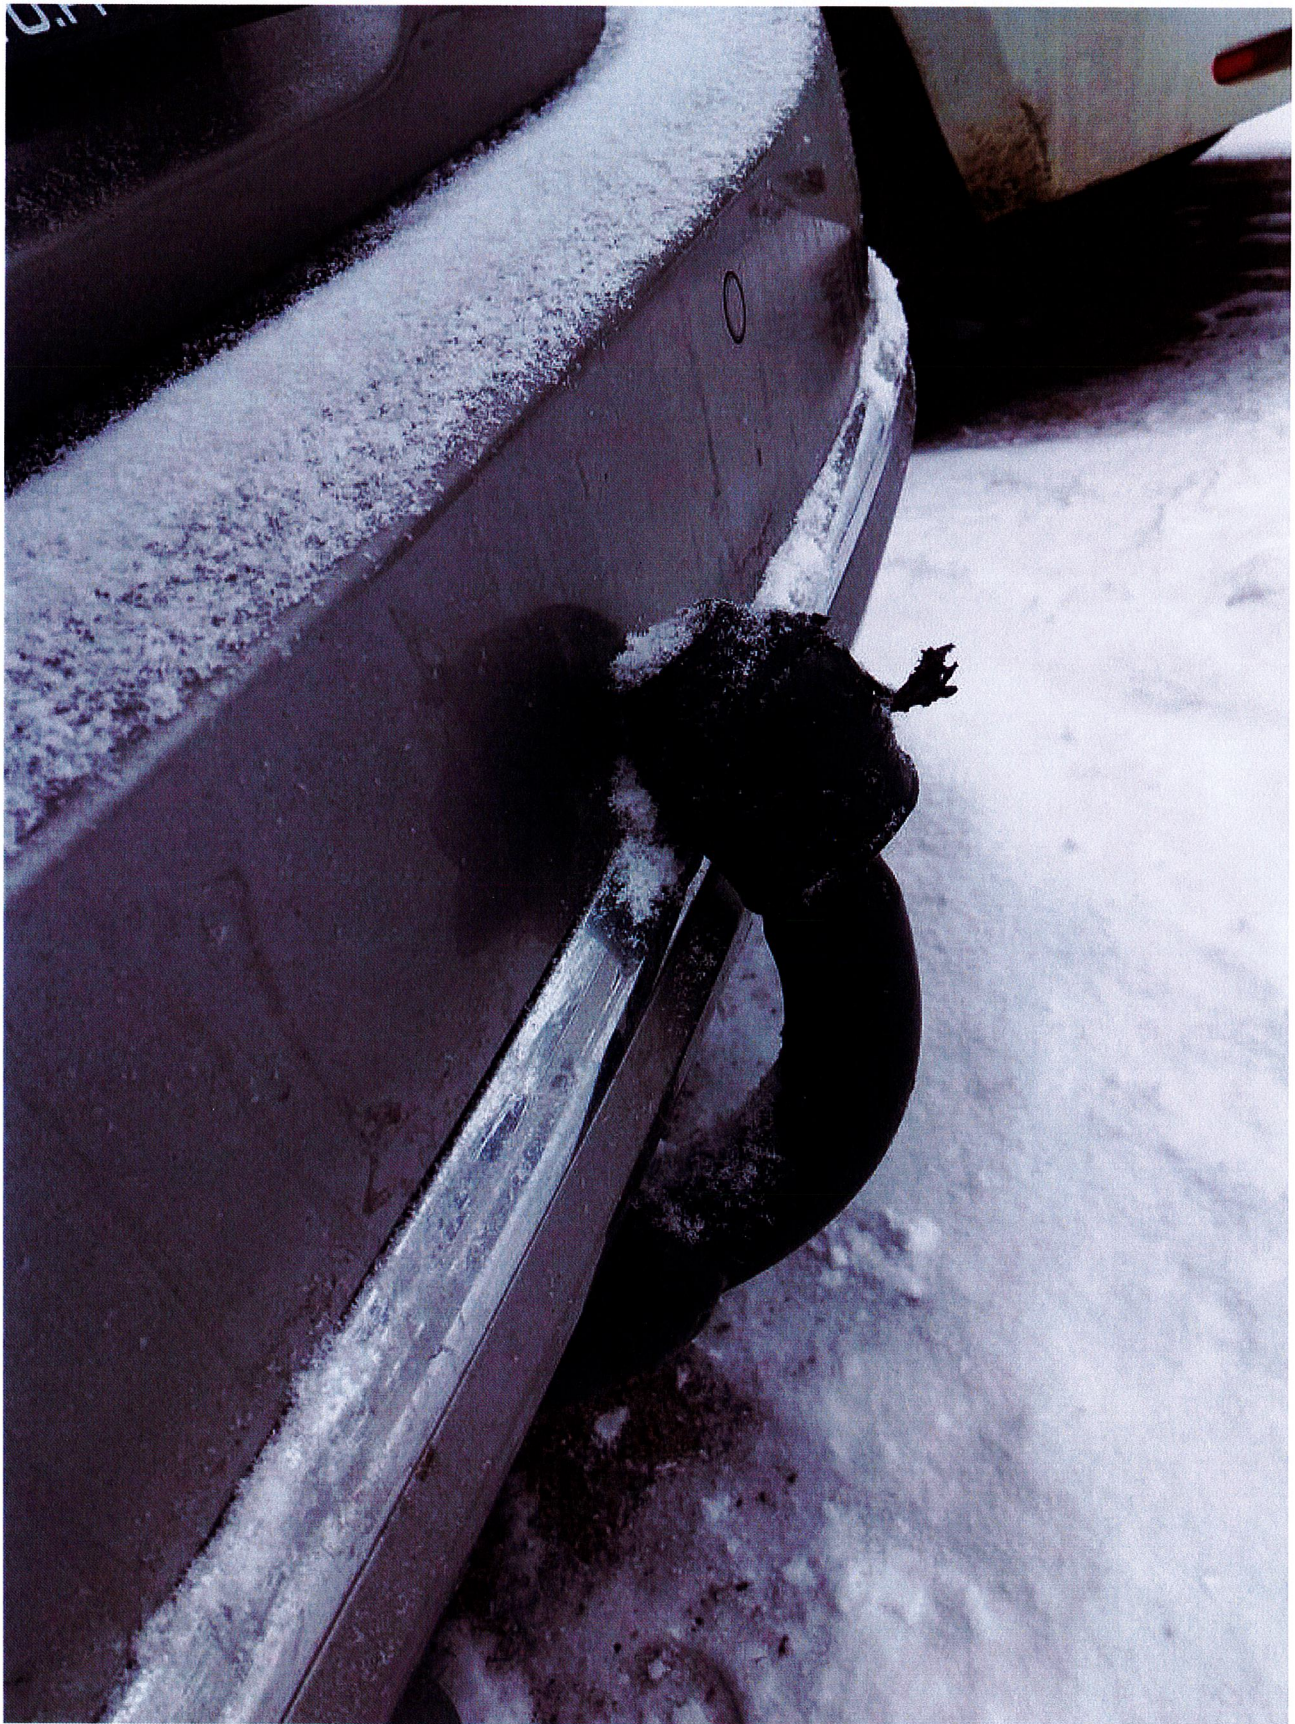
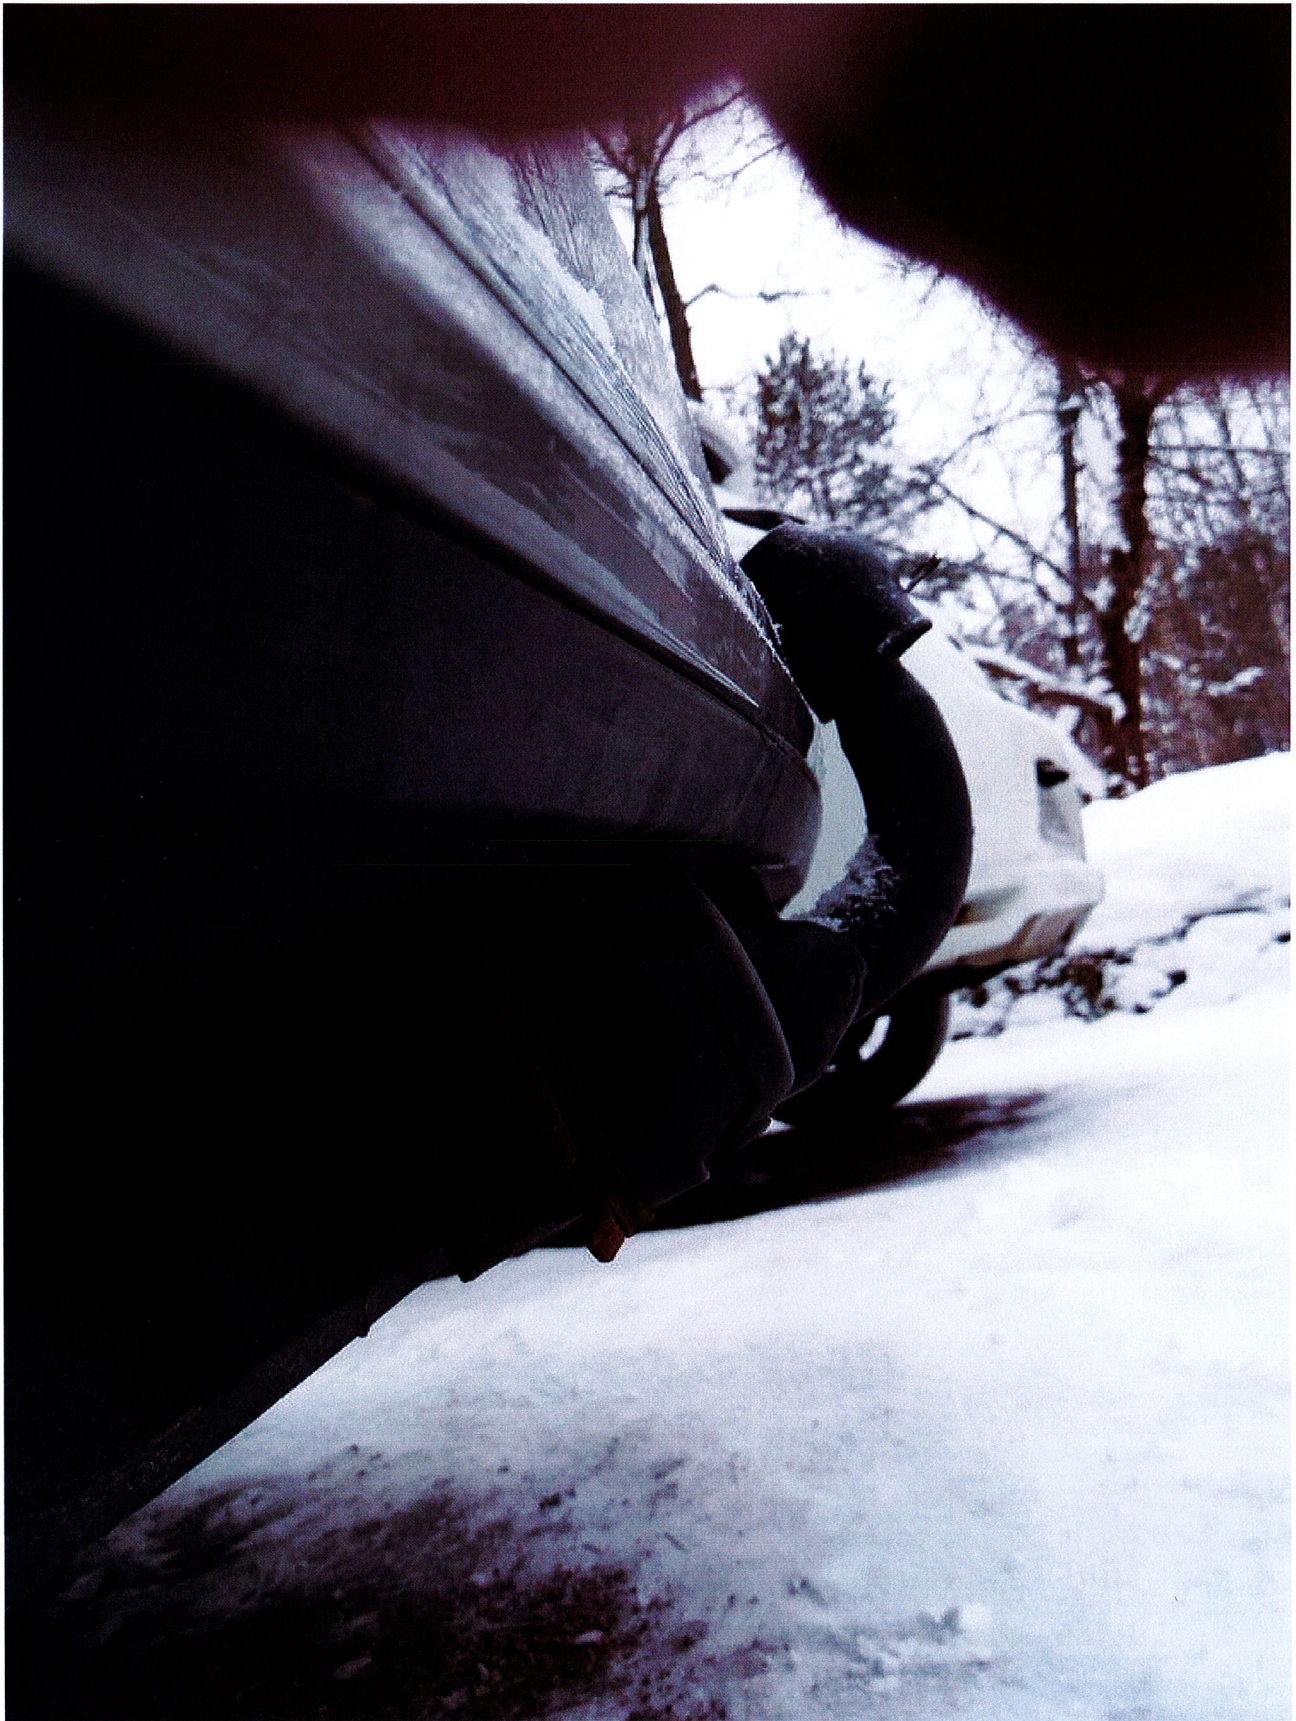
Vahinko: Auton ollessa pysäköitynä pysäköintialueen poikittaisuudessa, keula penkkaan, perä liikennealueelle, voimakas isku on osunut vetokokoukun kuulaan. Vetokokoukku on taittunut iskun suuntaan (ajosuuntaan katsoen) oikealle, noin 45° kulmaan. Vetokokoukku on revennyt kiinnityksissään ja mahdollisesti repinyt mukanaan auton alustan rakenteita. Mitään muuta kosketusjälkeä autossa ei ole.

Havaitun kaltaista vauriota ei voi saada aikaan ilman massiivista iskua kovalla kappaleella. Toisen auton törmäyksestä aiheuttaisi törmäävän auton muodonmuutosten vuoksi (jäykän vetokokoukun tunkeutuessa törmäävän auton rakenteisiin) laaja-alainen kosketuksen eikä saisi aikaan riittävää kohdennettua impulssia, joka voisi taittaa pelkästään vetokokoukun paikoiltaan ilman muita näkyviä vaurioita. Kosketuskohta on polven korkeudella tai vähän sen alle. Mahdollisissa törmäävissä autoissa on tuolla korkeudella myötääviä puskuri- tai helmepeltiosia, jotka eivät saa tällaista törmäysvaikutusta aikaan.

Vahingon tapahtuman aikaan katuja ja mainittua pysäköintialuetta on jouduttu aktiivisesti huoltamaan. Alueelle kertyi poistamatta jäneen luman pakkautuessa paksu polannekerros, jota on jouduttu poistamaan jyrävällä puskulevyllä.
