Maija Salmela  
projektipäällikkö  
Espoon kaupunki  
Kaupunkitekniikan keskus  
Investoinnit / suunnittelu  
PL 41, 02070 ESPOON KAUPUNKI

PVM  
17/11/2021  
Viite  
tilausno TV3010018348

I NEXin pallo, kunto- ja siirrettävyysselvitys

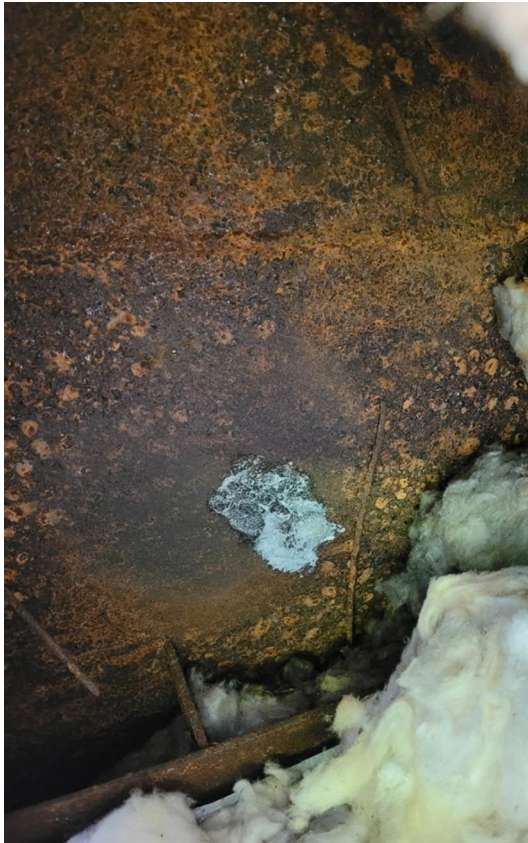
- teräsrunko
  - o Rungon ulkopinta ja verhouksen kiinnitys ovat kauttaaltaan pintaruosteessa (kuva 3).
- lämpöeriste
  - o Eriste oli kuivaa.
- alumiiniverhous
  - o Verhous on siisti eikä siinä näy ruostevalumia.
  - o Verhous näyttää pallon alla roikkuvalta ja sitä saa kädellä nosteltua useiden senttien verran.
  - o Verhouksen kiinnitys näyttää koostuvan runkoa vaakasuunnassa kiertäviin teräsrankoihin ja niiden väliin pystysuunnassa asennettuihin ohkaisiin teräsvanteisiin (kuvat 3, 6-8).
- perustukset
  - o Tukia on piirustuksesta poiketen 14 kpl, säteittäisesti tasajaolla.
  - o Tukien yläpäissä on teräksiset keinulaakerit (kuva 4). Lisäksi jokaisen laakerin vieressä on terästanko, jonka tarkoituksesta ei ole selvyttä.
- varusteet
  - o Pallon päälle johtavat terästikkaat ovat ruostuneet poikki (kuva 5).

Kuva 3. Rungon ulkopintaa, seinämäpaksuuden mittauskohta (vaselliinia) ja verhouksen kiinnitysrude.

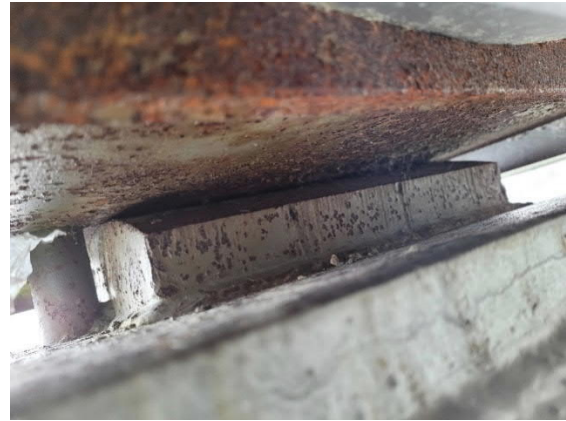
Kuva 4. Teräslaakeri ja -tanko.

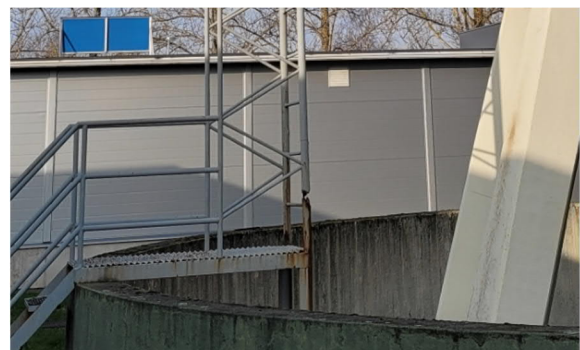
Kuva 5. Tikkaat ovat ruostuneet poikki.

Uusien tikkaiden asentaminen ei ole tarpeen eikä suositeltavaa. Toistuvaa tarvetta sisältä kuivan ja tiiviisti suljettavan pallon päälle ja sisälle pääsemiseen ei jatkossa ole.

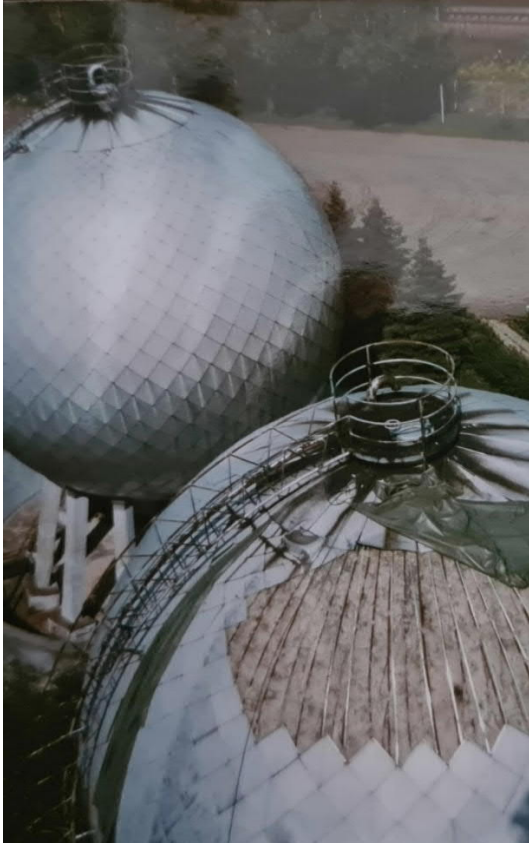
Kuva 6. Verhouksen kiinnitysvanteita pallon yläosassa.

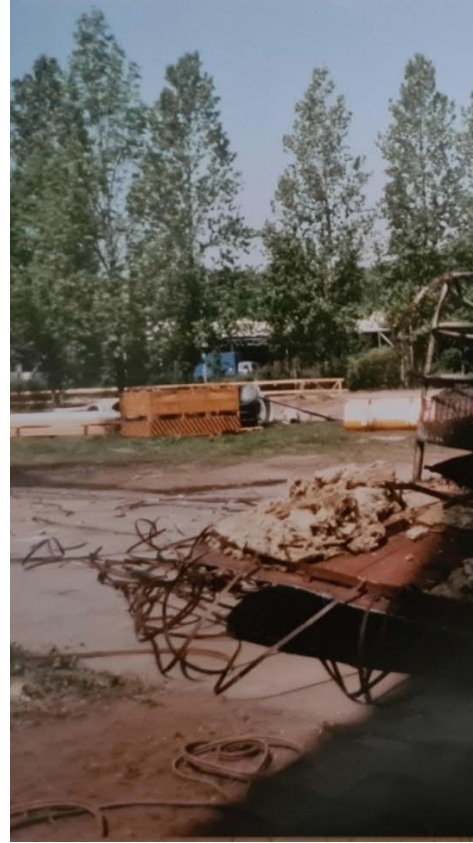
Kuva 7. Verhouksen kiinnitysranka ja -vanteita pallon yläosassa.

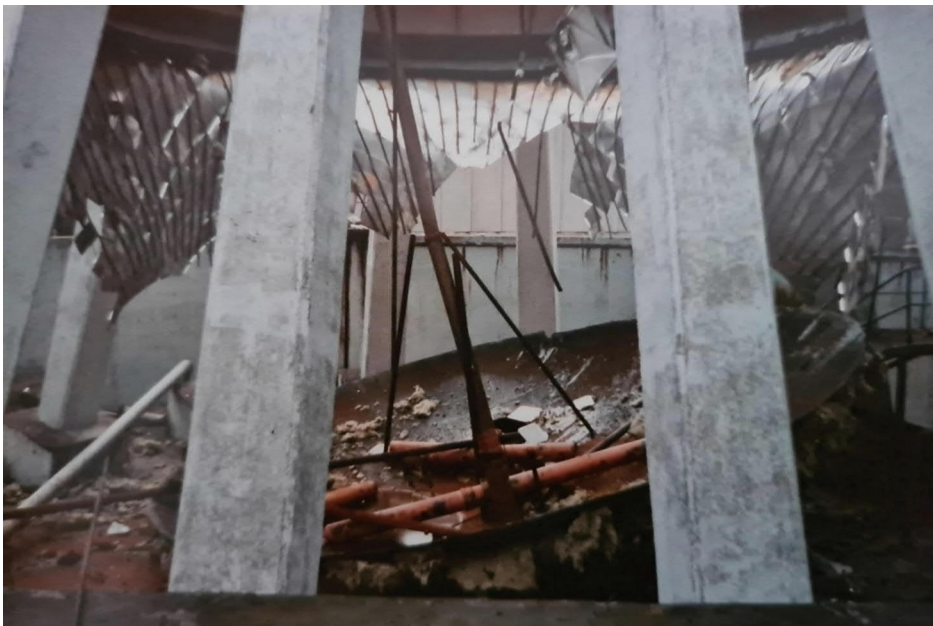
Kuva 8. Verhouksen kiinnitysvanteita pallon alaosassa.

3. Tikkaiden ja ulkopuolisten putkiasennusten poisto. Sisäpuolisten turhiksi jääneiden putkiasennusten mahdollinen poisto. Pallon alapinnassa löysänä roikkuvan verhouksen lisäkiinnitykset.

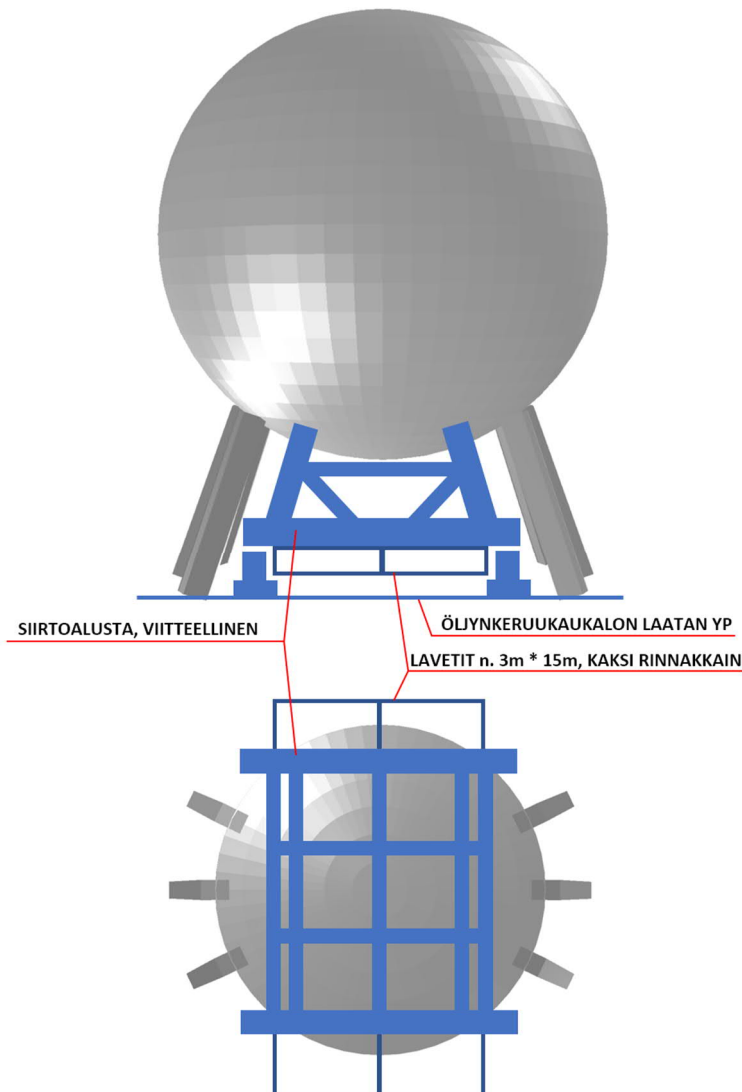
Pallon alle tarvitaan tila siirtoalustalle ja kahdelle kuljetuslavetille rinnakkain. Tilan riittävyys on siirtopainoa määräävämpi edellytys ja varmistuu laserkeilauksella.

Kuva 9. Siirtoalusta ja kuljetuslavetit pallon alla, viitteellinen periaatekuva

4. Öljynkeruukaukalon seinien esiin kaivu ja purkaminen laatan yläpintaan asti.
5. Kahdeksan pilarin purkaminen laatan yläpintaan asti (kuva 9).
6. Siirtoalustan asennus. Palloa kannatellaan vain alkuperäisten pilarien kohdilta.

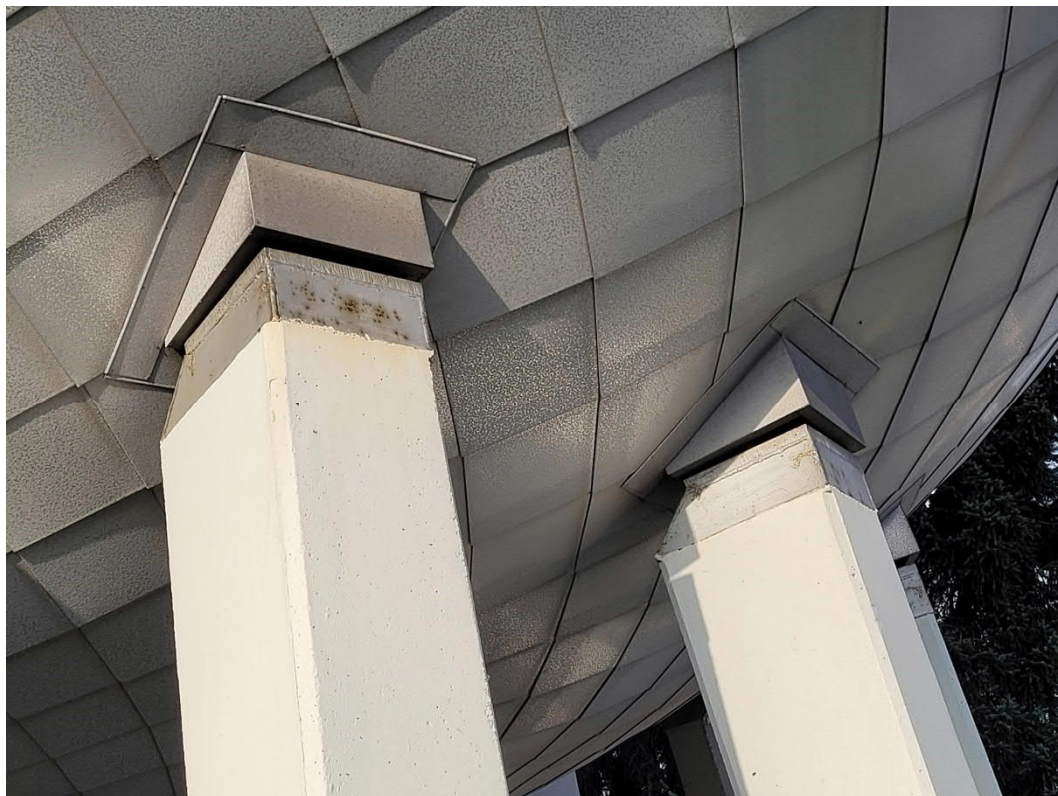
Kuva 12. Uusien pilarien päihin asennetaan nykyisiä vastaavat teräslevylaakerit.
