VALLIPUISTON PÄIVÄKOTI KORTTELISSA 51073

UUDISRAKENNUS, KORVAA VANHAN VALLIPUISTON PÄIVÄKODIN
HANKENUMERO: 3070

HANKESUUNNITELMA 7.8.2023

Rakennuksen sisäilma-, rakenne- ja kosteustekninen
kuntotutkimus

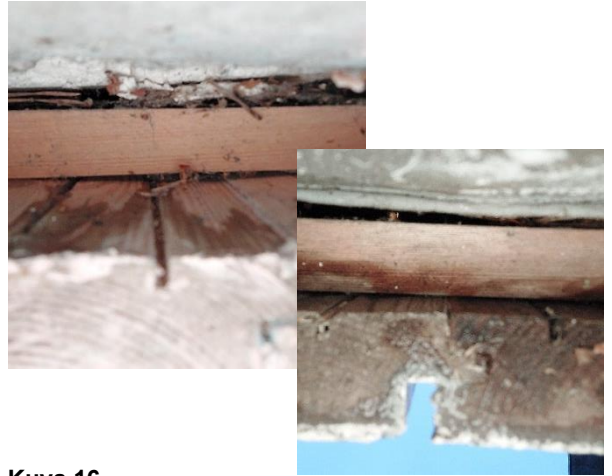
Kuva 16
Pitkien sivujen ulkoseinillä havaittiin vain vaakarimoitusta. Paikoin muutaman millin rako oli täynnä roskaa.

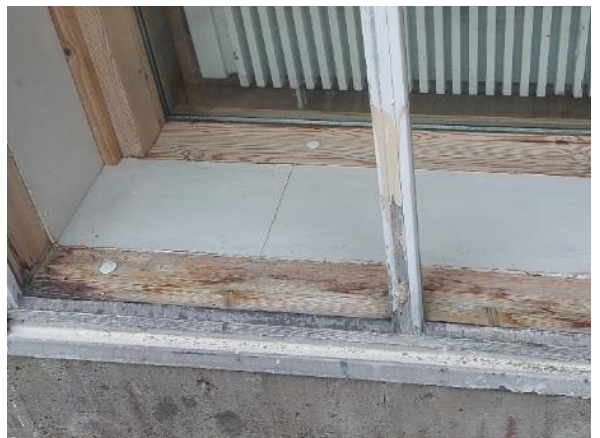
Pulpettikatolla olevan seinämän ikkunat ovat liian lähellä pulpettikaton lapetta, jolloin lumi pääsee kostuttamaan seinärakenteita sekä ikkunoiden rakenteita. Peltikatetta ei ole nostettu seinämälle 300 mm. Kiinteiden ikkunoiden ikkunapellitys on liian kapea, ja vesi ei pääse valumaan pellin päältä maahan kastelematta seinää. Kyseiset ikkunat ovat huonossa kunnossa ja niiden väleissä on kosteusjälkiä.

Kuva 20
Kiinteiden ikkunoiden välissä oli kosteusjälkiä.

Suosittelavat toimenpiteet ovat kiinteiden ikkunoiden ulkopuoliset huoltokunnostukset. Sokkelin ulkopinnan käsittely vähentäisi kosteusrasitusta sokkeliin. Sokkeliosan korotus olisi myös suositeltavaa.

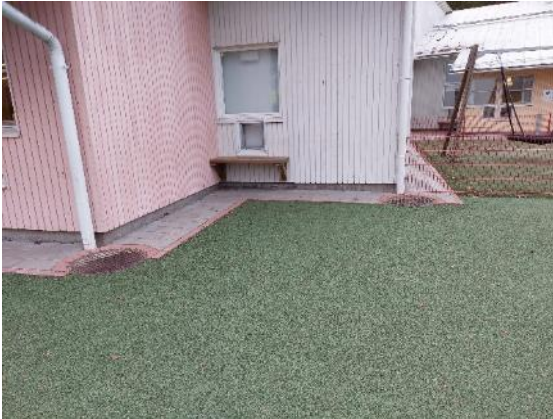
Kuva 21
Sisäpihan puolella rakennuksen ympärillä on laatoitus. Rakennuksen kulmilla on näkyvissä salaojakaivot.

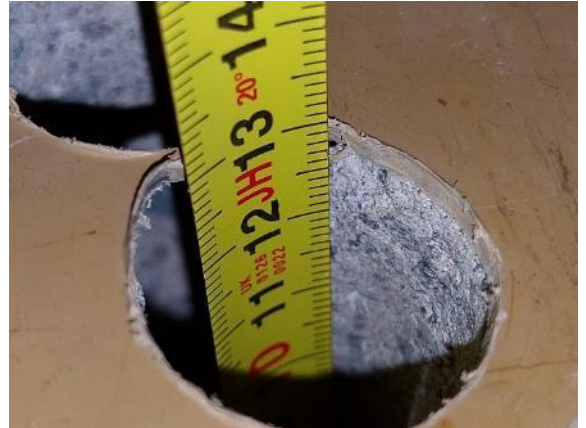
Kuva 27
Aukon kokonaissyvyys oli 130 mm.

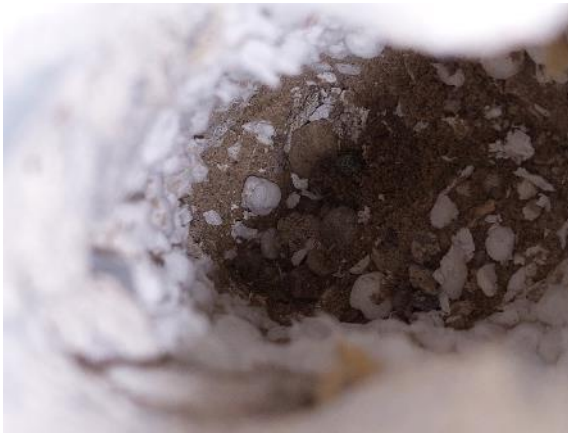
Kuva 28
Betonin ja eps-eristeen alla on hienojakoista maa-ainesta.

Alapohjana on maanvarainen betonilaatta, jonka lämmöneristekerros on betonilaatan alapuolella. Maapohjana on hienojakoista maa-ainesta sisältävää hiekkaa. Maaperän kosteus voi tällöin nousta eristeen alapintaan ja mahdollisesti aina betonirakenteen yläpintaan asti. Jos betonipinta on päällystetty muovimatolla, se voi vaurioitua liiallisesta kosteudesta ja aiheuttaa VOC-päästöjä sisäilmaan.

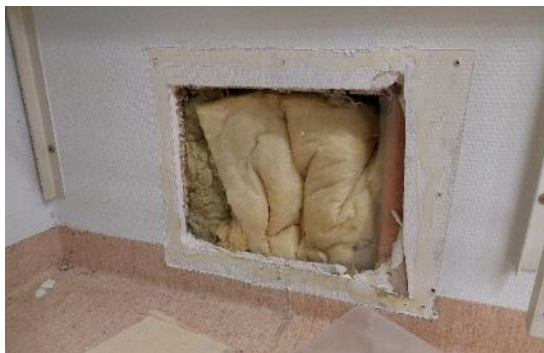
Kuva 30
US1 nukkariin 1.72 vanhan rakenneavauksen kohdalle. Avaus oli 90 mm korkeudella lattiasta.

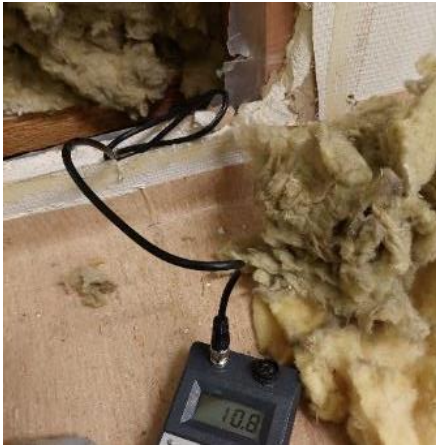
Kuva 32
Alaohjauspuun pinnan kosteus oli 10,8 p-%.

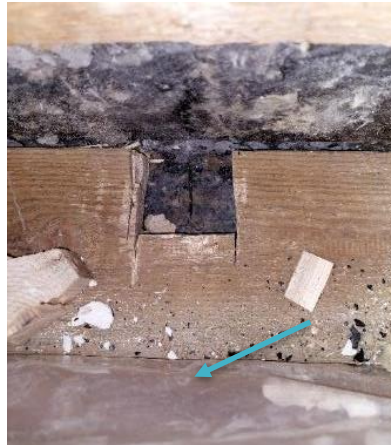
Kuva 33
Alaohjauspuun alla on bitumikerros. Muovi jatkuu alaohjauspuun alapuolelle.

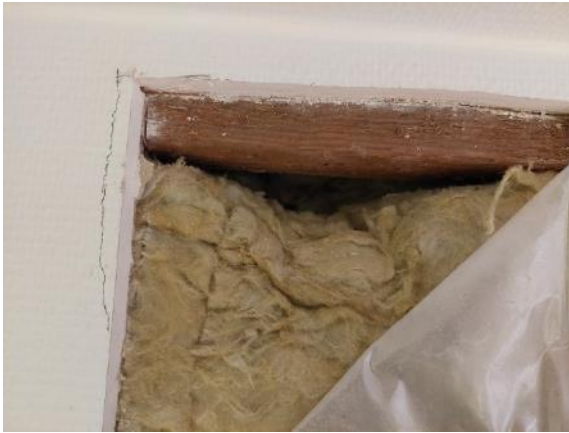
Kuva 34
US2 ylös tilassa 1.72. Villanäyte otettiin ulkoseinän ja yläpohjan liitoskohdasta.

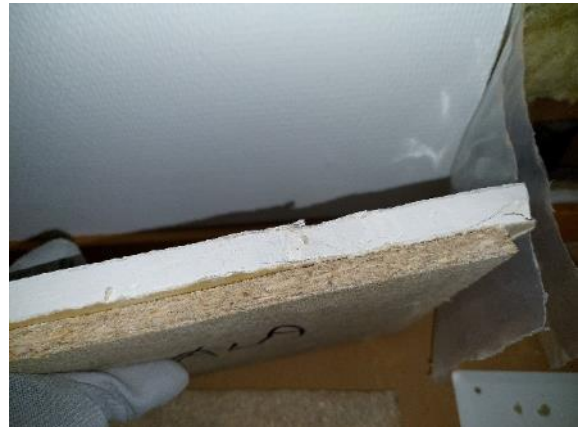
Kuva 39
Ulkoseinässä oli kipsilevyn takana myös puukuitulevy (10 mm).

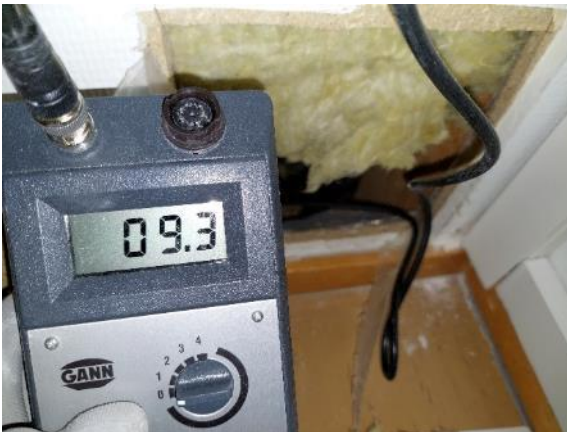
Kuva 40
Alaohjauspuun kosteus oli 9,3 p-%.

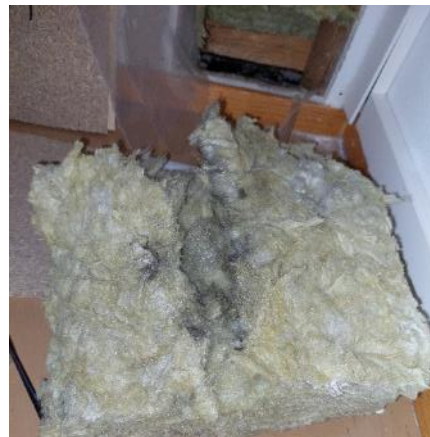
Kuva 41
Villaeristeessä oli tummentumia.

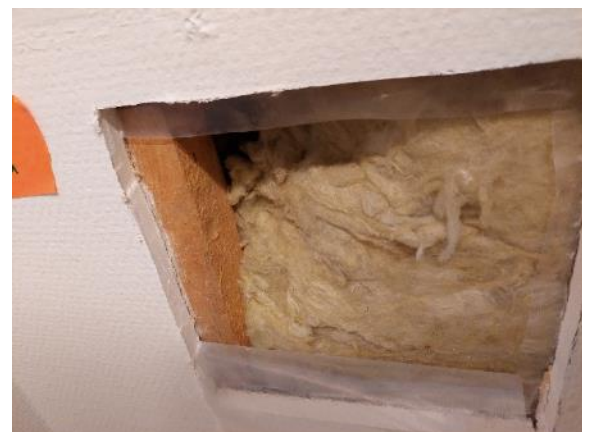
Kuva 43
US6 johtajan tilaan 1.07 ikkunan alapuolelle.

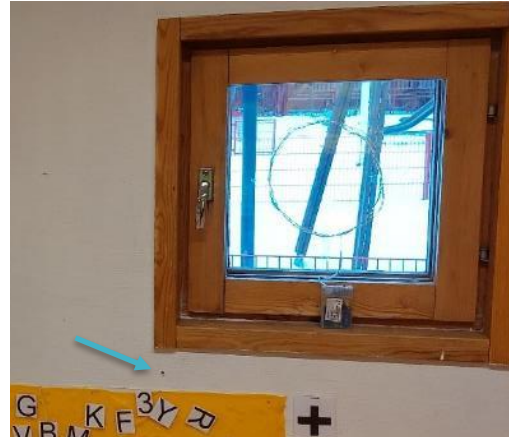
Kuva 45
Ikkunan alta mitattiin eristetilan rakennekosteus ennen avauksen US9 tekoa.

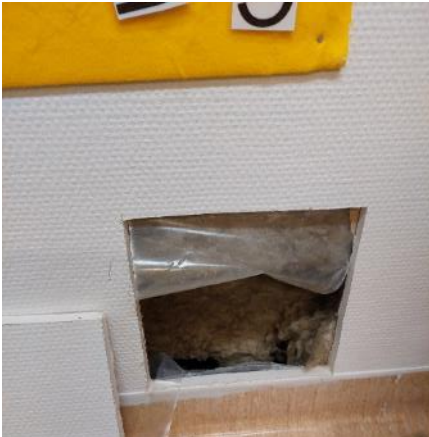
Kuva 46
US7 tilan alaosaan.

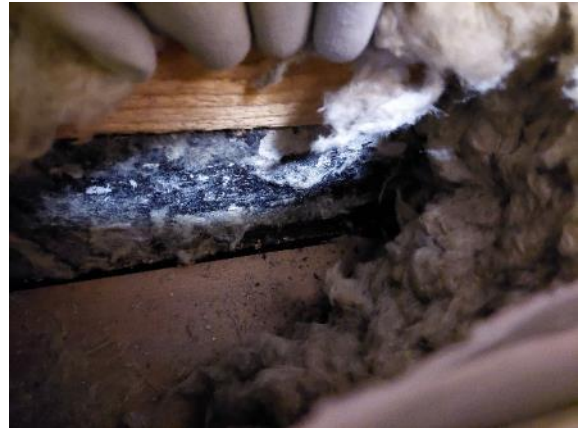
Kuva 47
Vaakariman alapuolella on betoninen sokkeli. Sokkelin sisäpinnassa on bitumisivelyä. Alaohjauspuu on noin 100 mm lattiapinnan alapuolella.

Ulkoseinärakenne on puurakenteinen. Ulkoseinässä on ns. valesokkelirakenne eli ulkoseinärakenne alkaa lattiapinnan alapuolelta. Kantavat väliseinät alkavat lattiapinnan tasolta. Ulkoseinien ja väliseinien alaosissa on monin paikoin mikrobivaurioitunutta eristettä. Lattian ja ulkoseinän rakenneliittymää on tiivistyskorjattu ja muovimatto on nostettu ulkoseinälle, mutta tiloissa olevat hajut viittaavat siihen, että eristetiloihin on yhteys sisäilmaan. Ulkoseinän yläosissa ei ole mikrobivaurioita yhtä tilaa (1.36) lukuun ottamatta. Ikkunoiden alapuolella on mikrobivaurioitunutta eristettä 3/7 näytteessä ja epäily vauriosta 2/7 näytteessä. Katon leveät räystäät suojaavat seinien yläosia ulkopuoliselta kosteudelta. Ongelmatilan 1.36 eristevauriot ovat syntyneet mahdollisesti kattovuodon seurauksena. Ulkoseinän paneelin takana ei ole nykyaikaista tuplarimoitusta kaikissa ulkoseinissä, jolloin tuuletus ei toimi optimaalisesti. Vähintään ulkoseinien ja väliseinien alaosien eristeet tulee vaihtaa ikkunatasolle asti sekä ulkoseinien valesokkeli tulee poistaa eli nostaa seinän alaohjauspuu lattian tasolle.

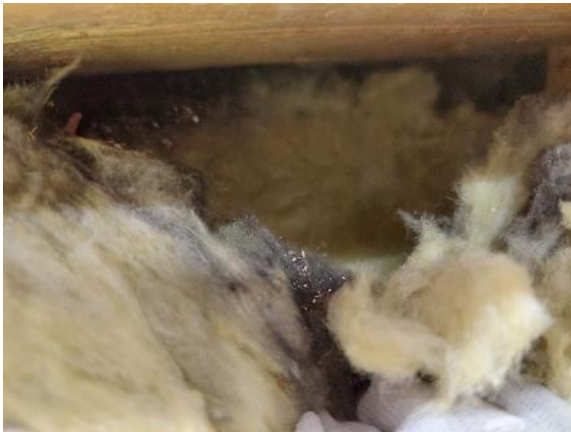
Kuva 50
US10 eristetilassa oli tummentumia.

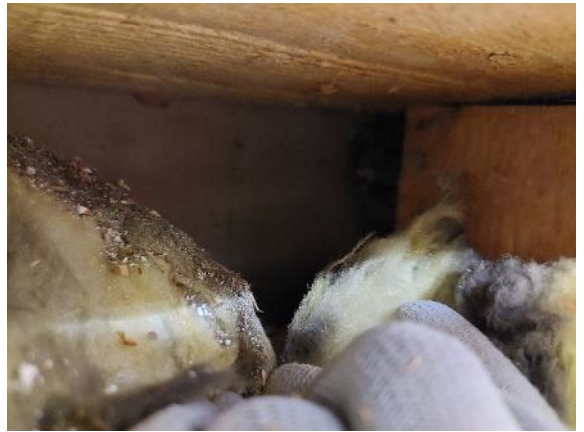
Kuva 51
Tuulensuojalevy näkyy villaeristeen takana.

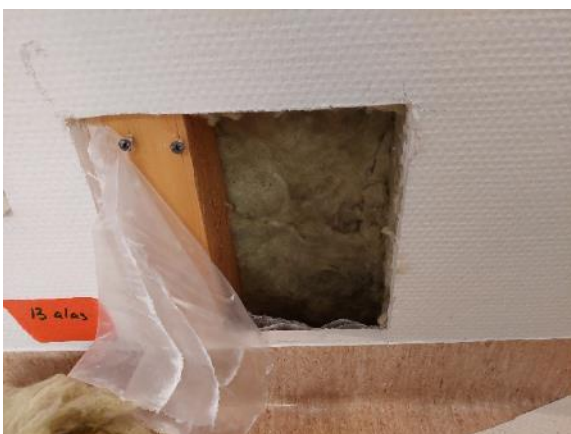
Kuva 54
US13 nukkaritilan 1.24 alaosaan.

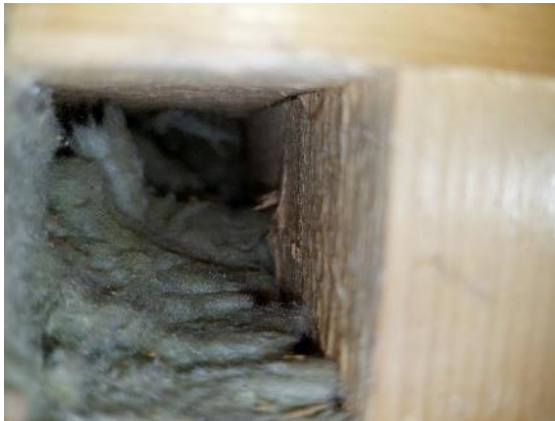
Kuva 62
Eristevillasta otettiin mikrobinäyte, jossa oli epäily vauriosta.

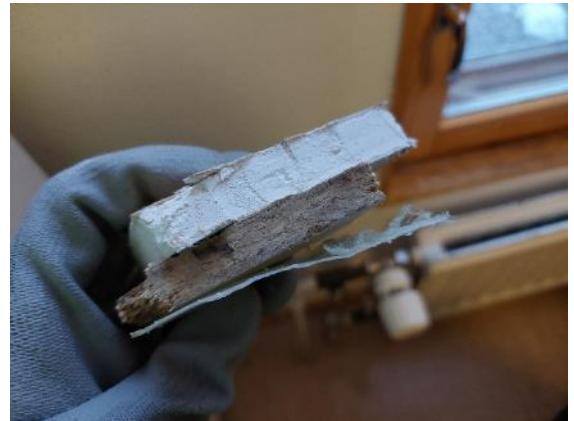
Kuva 63
Kipsilevyn jälkeen oli puukuitulevy ja sen takana läpinäkyvä höyrnsulkumuovi.

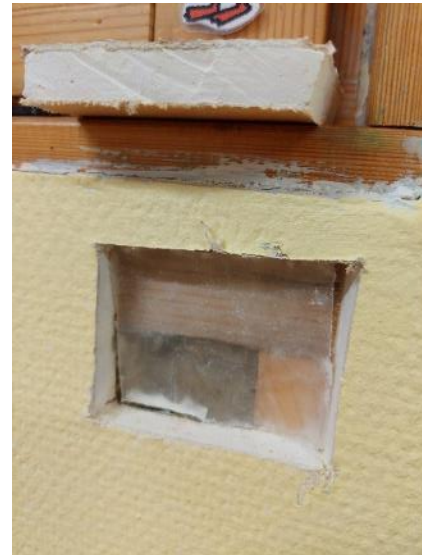
Kuva 65
Sisäpinnassa oli vain kipsilevy ja sen takana läpinäkyvä muovi.

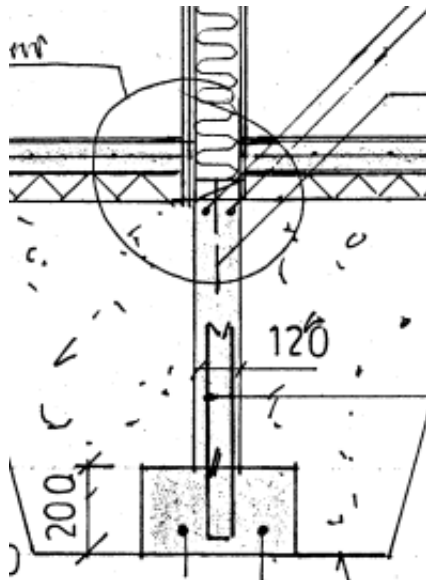
Kuva 66
Kantavan väliseinän, VS2, pystyrunko alkaa oman betonianturin päältä lattiapinnan alapuolelta, eps-eristekerroksen alapinnasta.

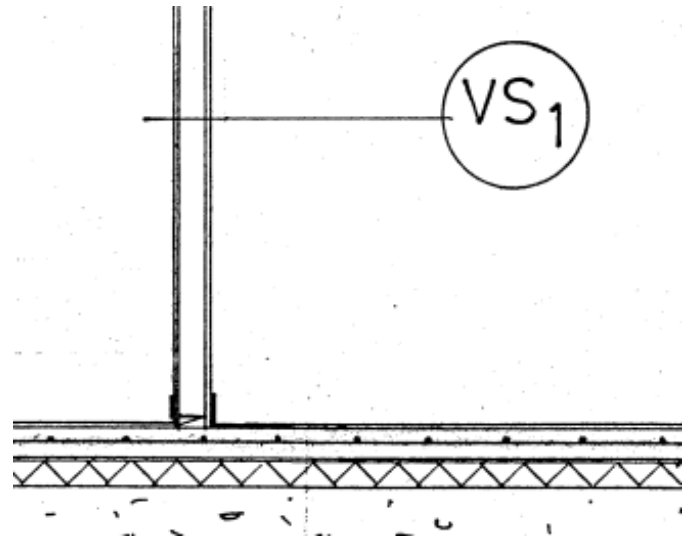
Kuva 67
Kevyt väliseinä, VS1, alkaa lattiatasolta eikä sisällä eristeitä.

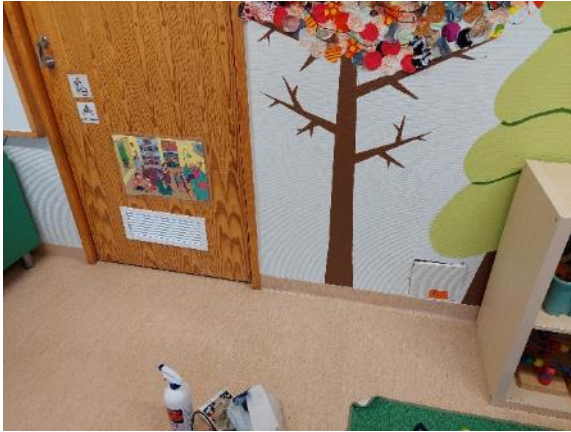
Kuva 68
Väliseinän avaus VS1 tilaan 1.73.

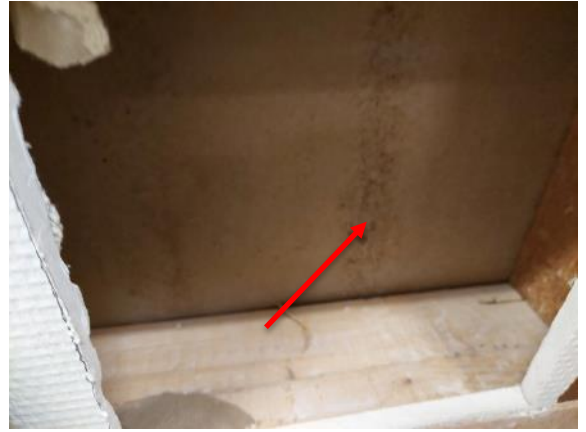
Kuva 69
Kipsilevyn paperi vaikutti kuivalta. Takaseinän paperissa on musta raita, mutta se voi olla tehdasperäinen värivirhe.

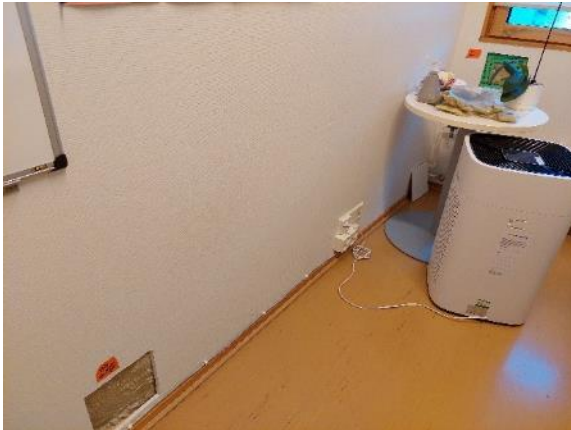
Kuva 70
Väliseinän avaus VS3 johtajan tilaan 1.07. Takana on keittiön varasto, jossa on koettu maalliarimaista hajua.

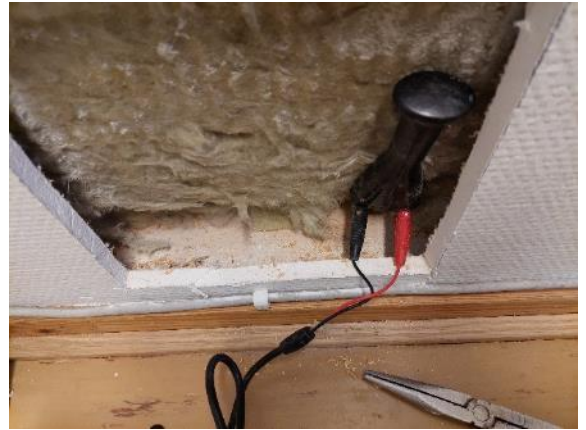
Kuva 71
Alajuoksu alkaa lattian tasolta ja se oli kuiva.

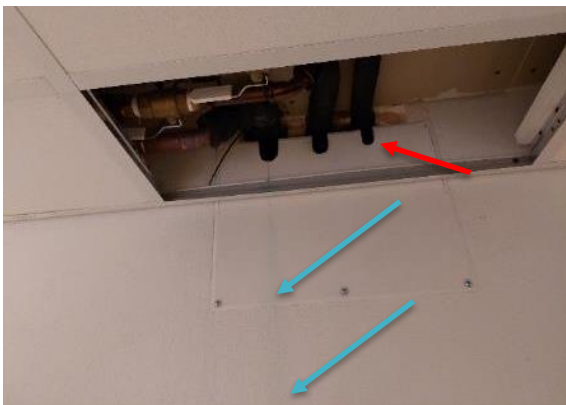
Kuva 75
Vihertävää vuotojälkeä käytävän 1.45 väliseinässä. Avauksesta tuli maakellarimaista hajua.

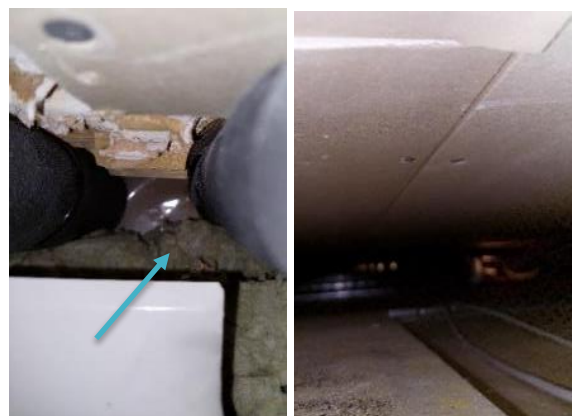
Kuva 76
Väliseinän eriste on näkyvissä alaslaskussa. Alaslaskun puolella ei havaittu kosteusjälkiä.

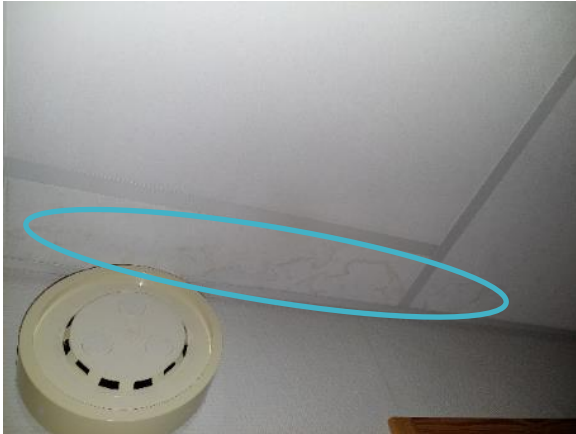
Kuva 77
Vuotojälkiä äänenvaimennuslevyissä käytävällä 1.45 henkilökunnan sosiaalitalan vieressä.

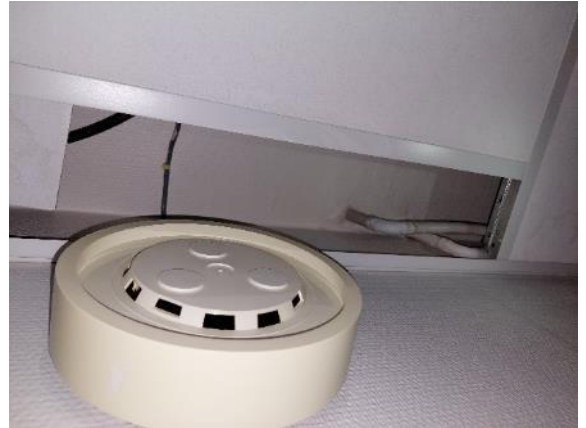
Kuva 78
Alaslaskussa on putkia, jotka olivat nyt kuivat.

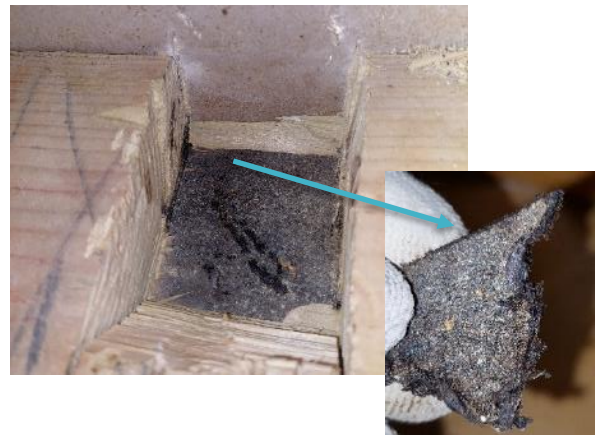
Kuva 86
Näyte 2 väliseinän avauksesta VS4. Ei sisällä asbestia eikä PAH-yhdisteitä.

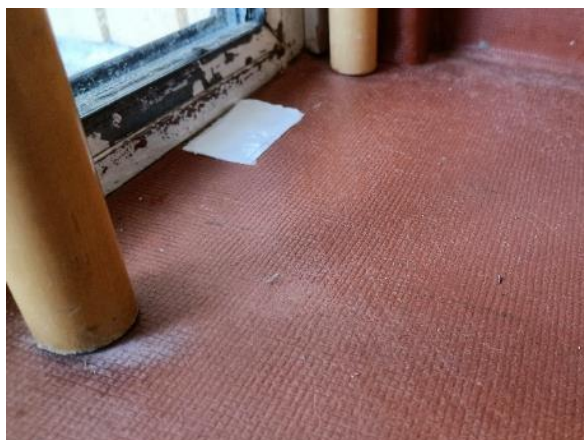
Kuva 87
Näyte 3. Märkäeteisen 1.57 punainen muovimatto. **Sisältää raskasmetalleja.**

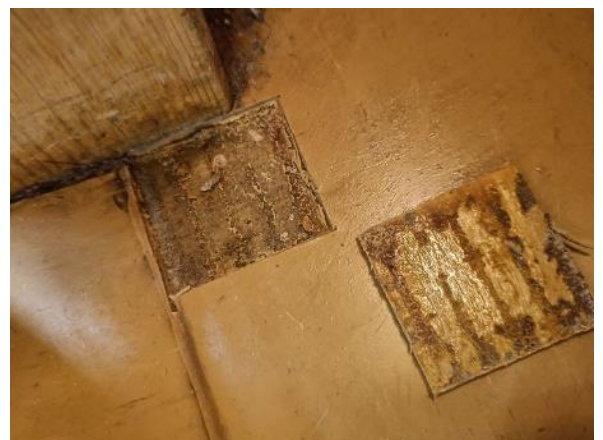
Kuva 88
Näyte 4. Siivouskomeron 1.61 vaaleanruskea muovimatto. **Sisältää raskasmetalleja.**

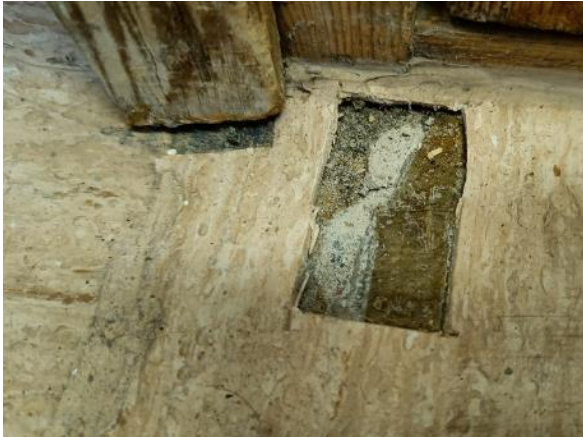
Kuva 89
Näyte 5. Märkäeteisen 1.35 beige muovimatto. Ei sisällä asbestia. **Sisältää raskasmetalleja.**

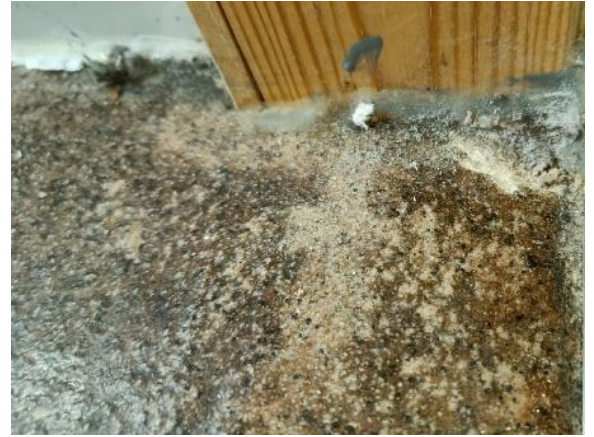
Kuva 90
Näyte 6. Keittiön 1.02 akrylibetoni. Ei sisällä asbestia.

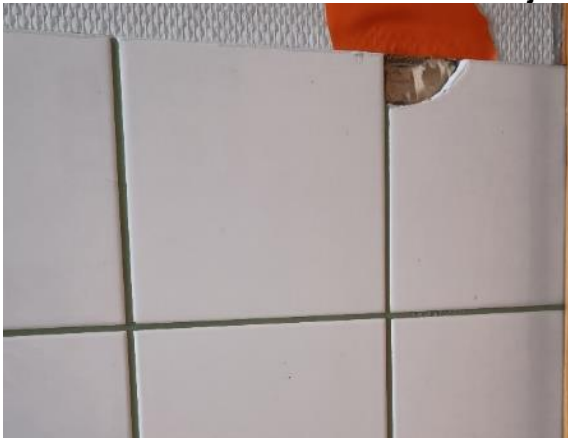
Kuva 91
Näyte 7. Vesileikkitalan 1.19 seinän valkoinen 200 x 200 mm keraaminen laatta, laasti ja liima. Ei sisällä asbestia.

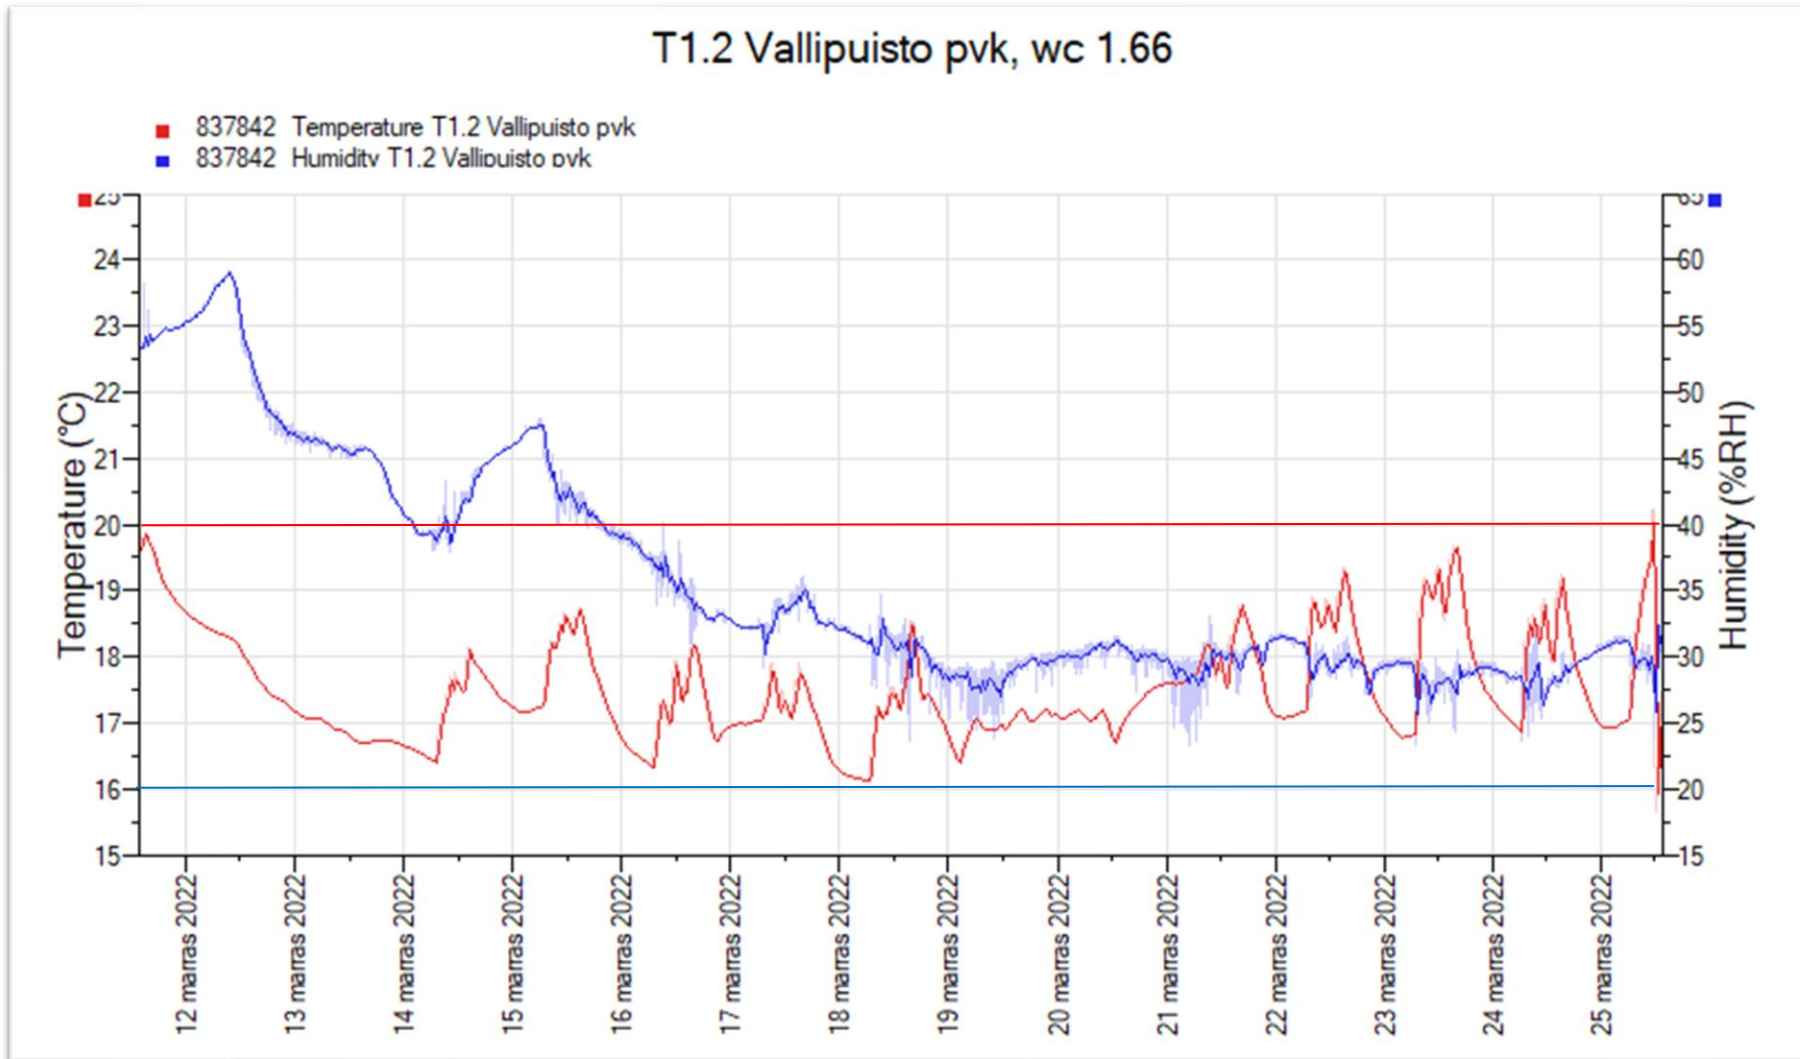
OS1, lämpötila- ja kosteusseuranta wc-tilassa 1.66. Lämpötila on koko ajan alle 20 °C. Punainen viiva on 20 °C:n raja ja sininen 20 %RH:n raja, joiden yläpuolella olisi suositeltavaa pysyä.

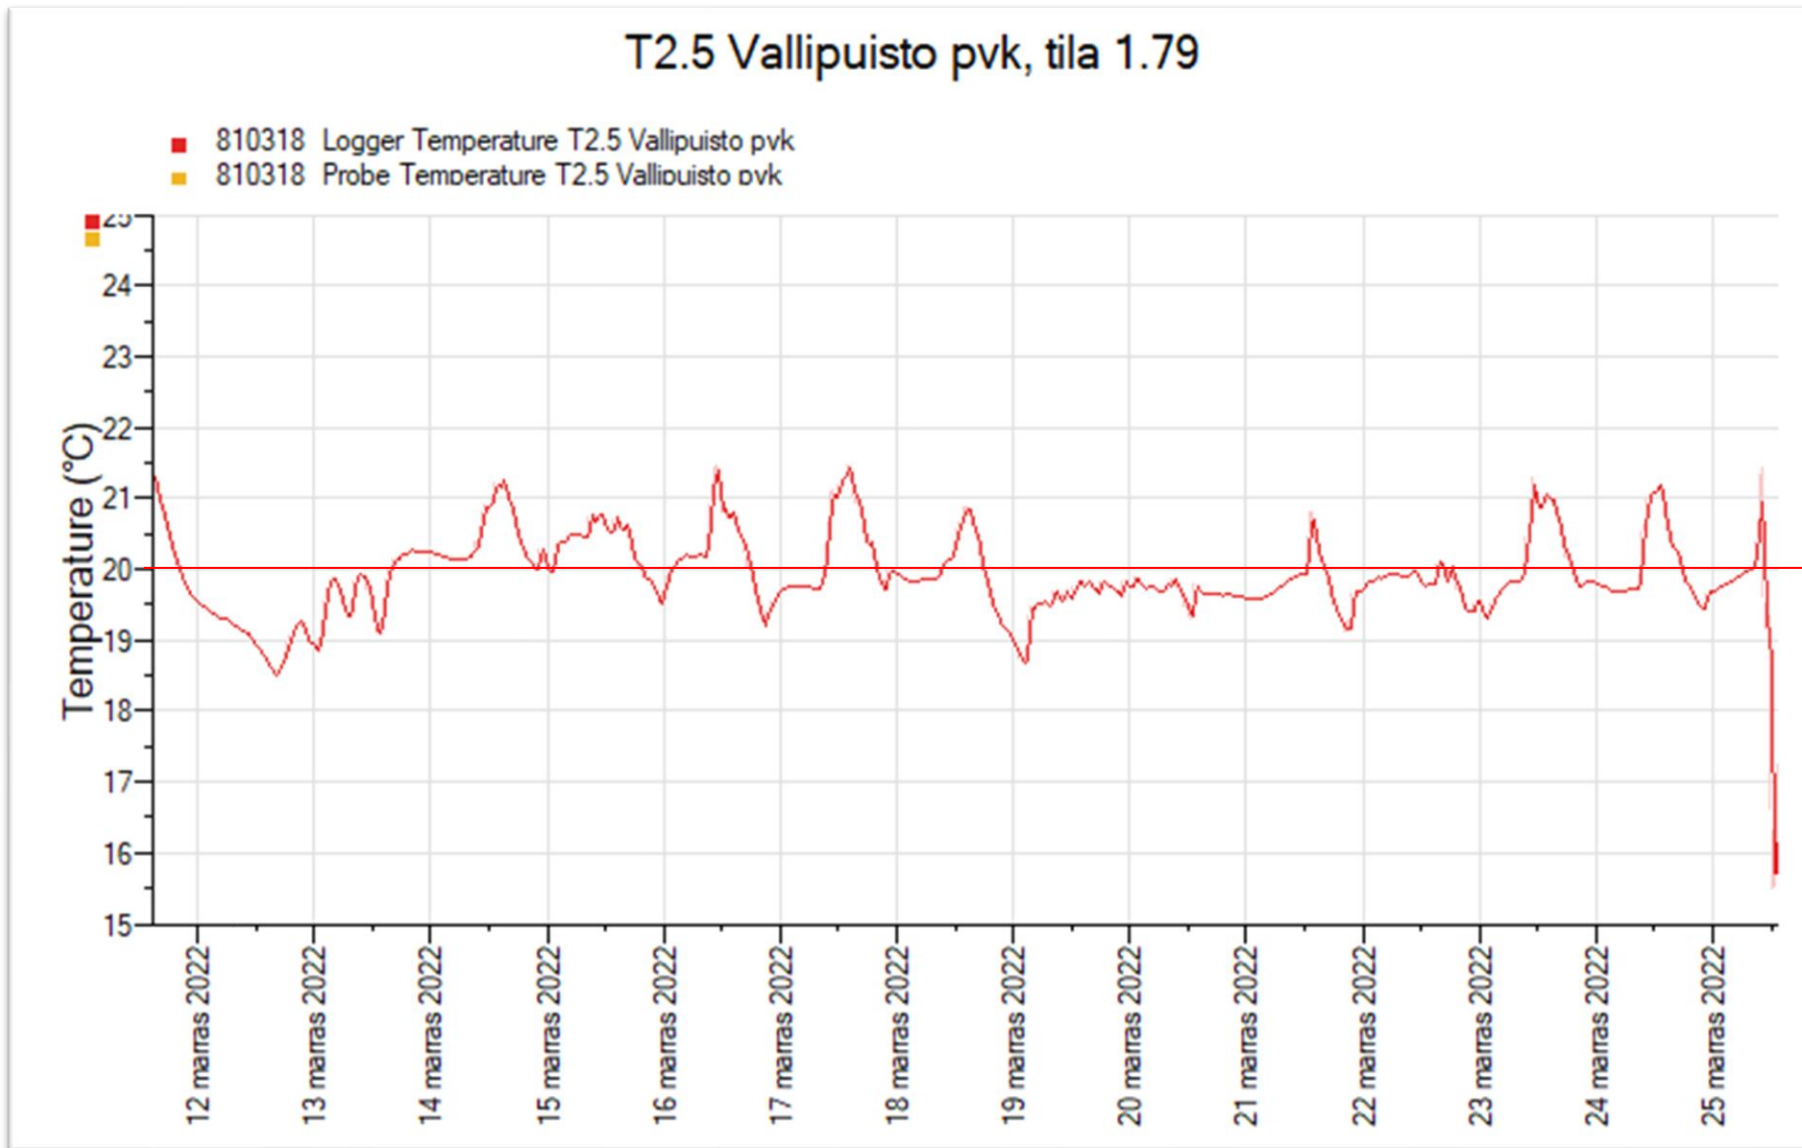
OS2, lämpötilaseuranta toimistotilassa 1.79. Punainen viiva on 20 °C:n raja, jonka yläpuolella olisi suositeltavaa pysyä. Alitukset ovat viikonloppuisin ja yöaikaan.

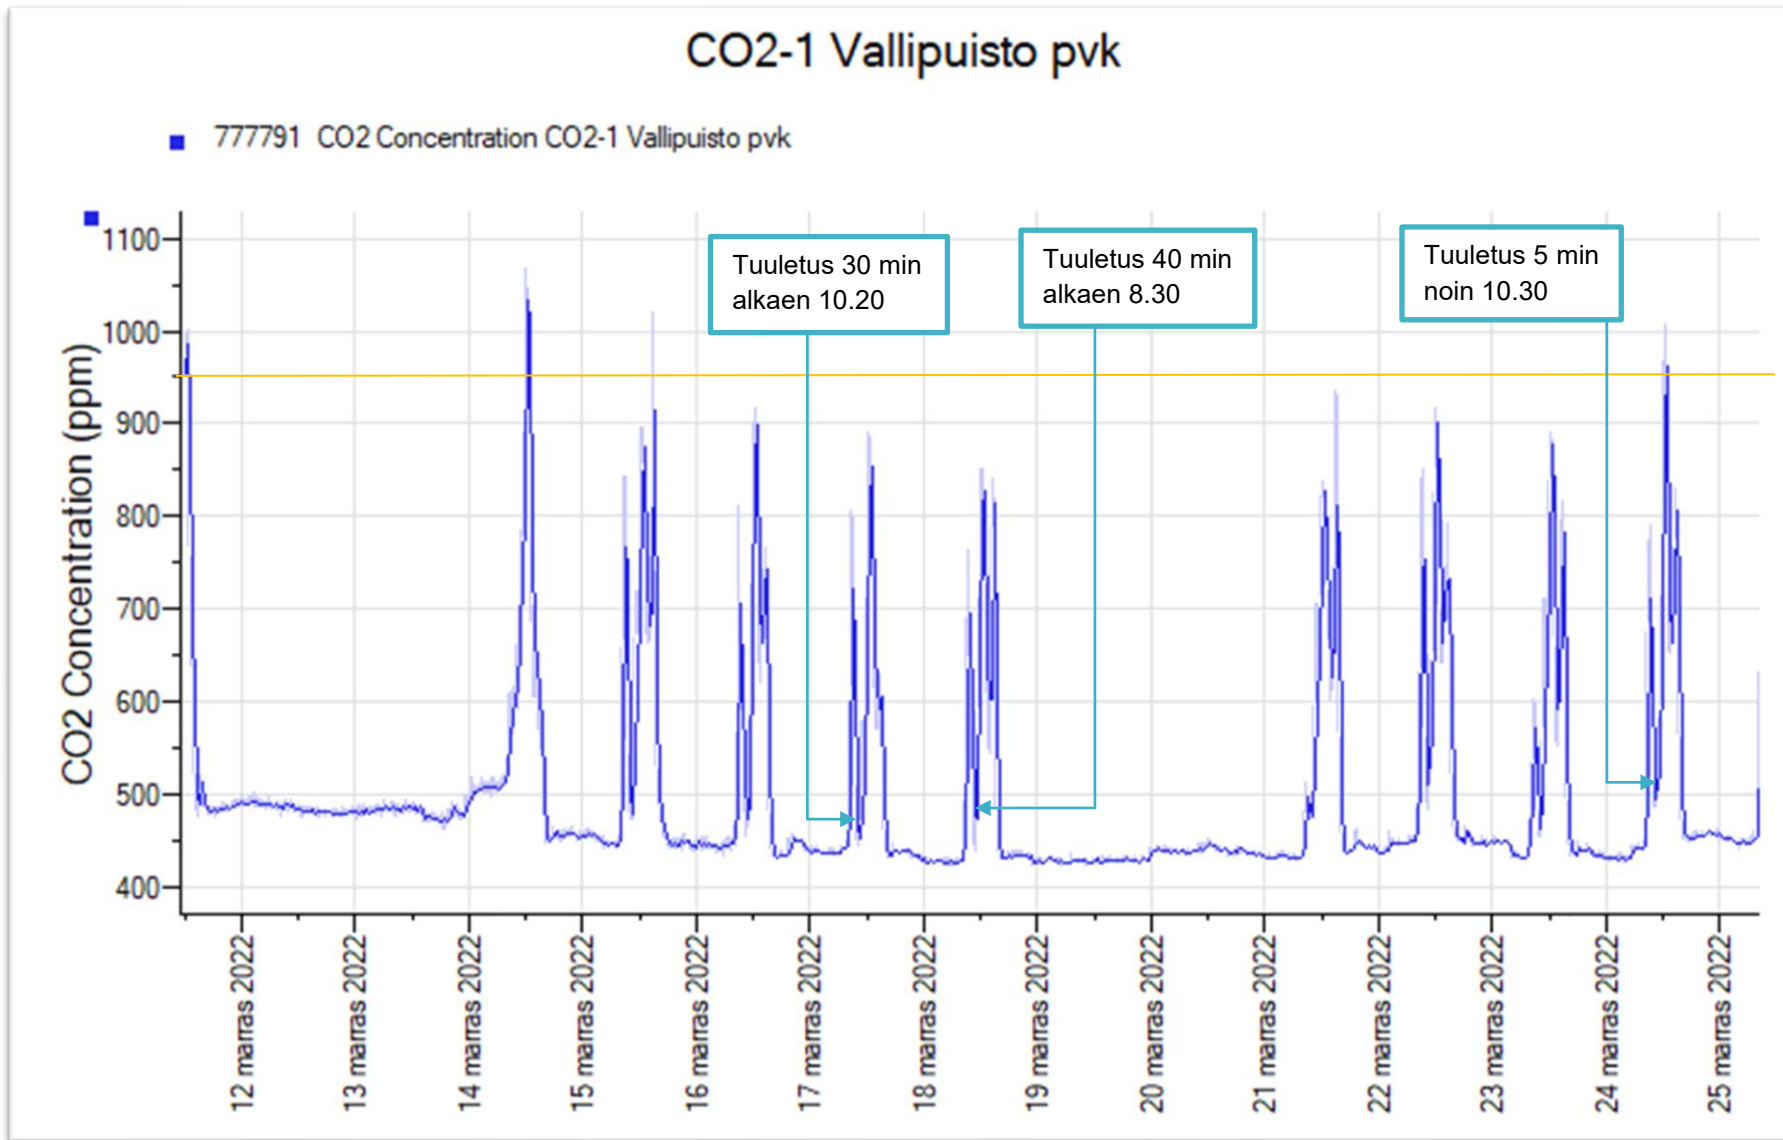
CO2-1, hiilidioksidiseuranta tilassa 1.24. Hiilidioksidipitoisuus on tyydyttävällä tasolla kolmena päivänä (10 arkipäivää). Suurin ylitys on maanantaina 14.11. klo 12-13 (1068 ppm).

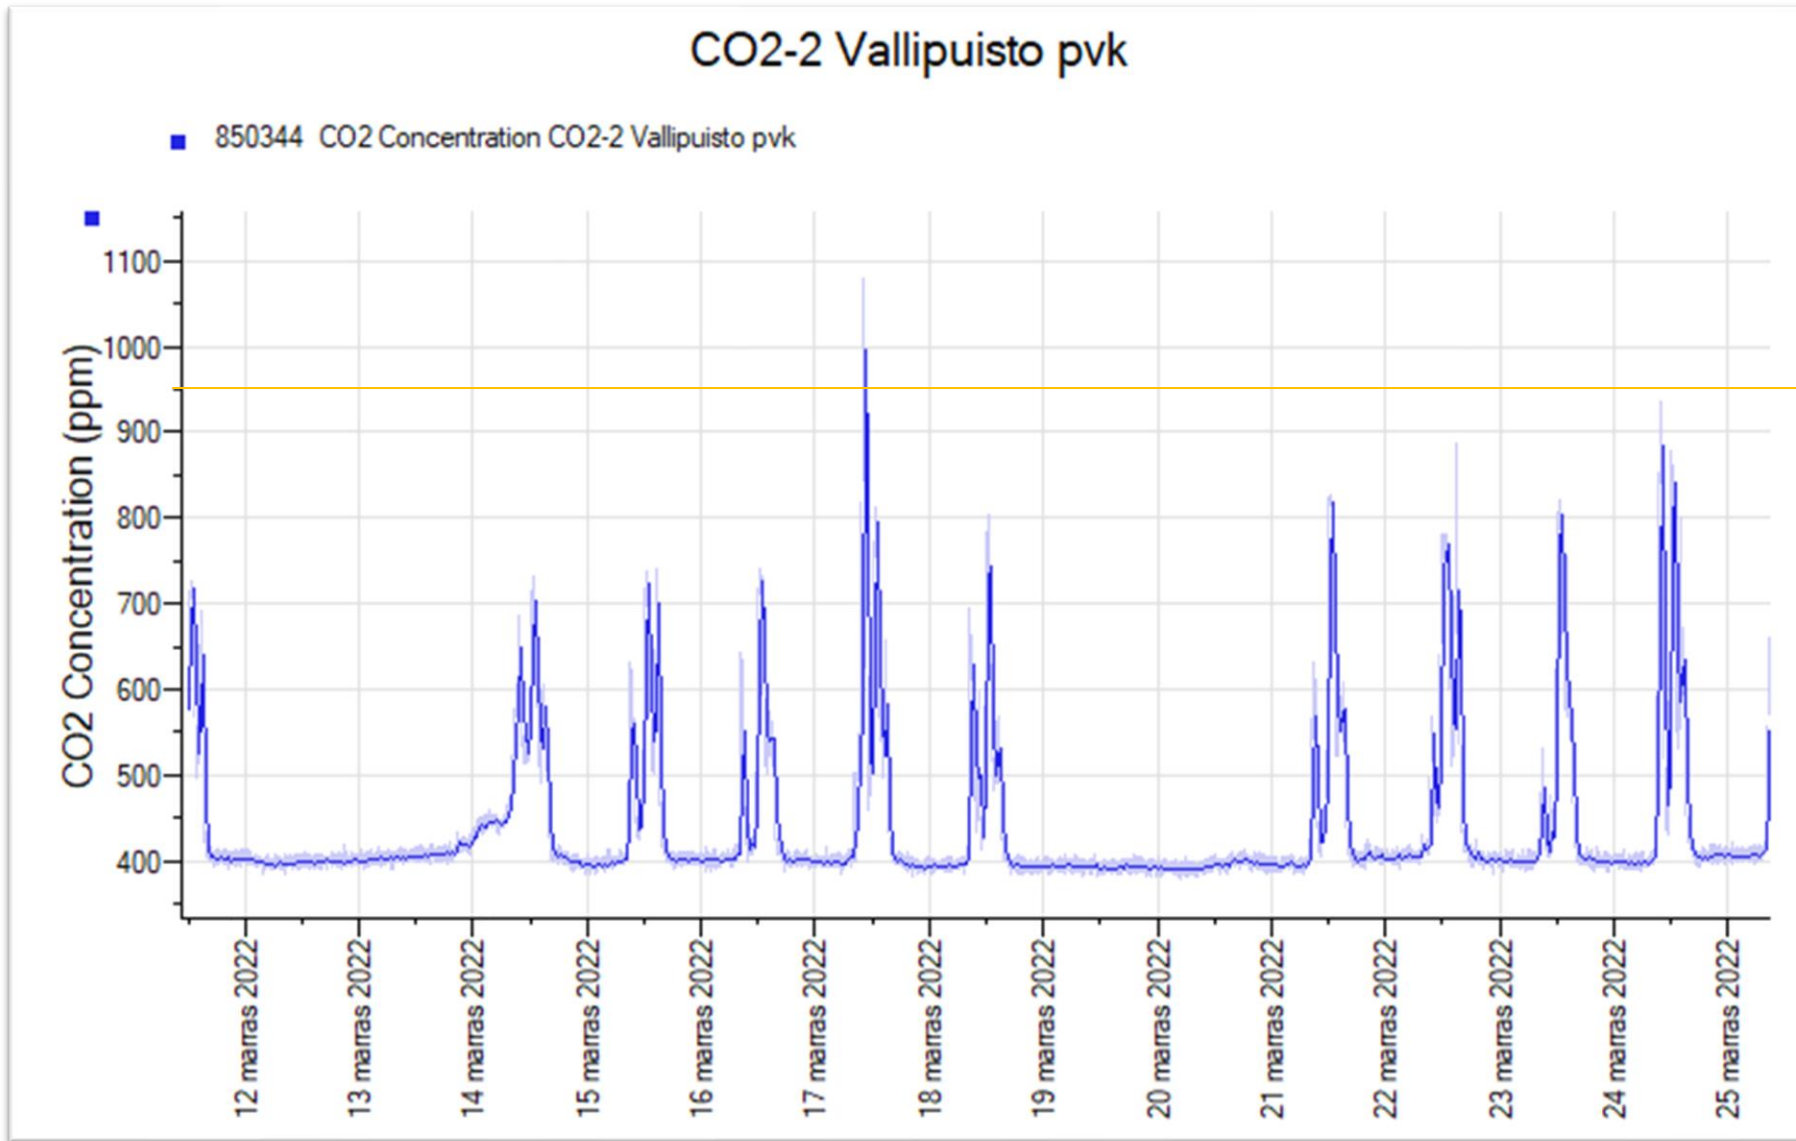
CO2-2, hiilidioksidiseuranta tilassa 1.38. Hiilidioksidipitoisuus on pääosin hyvällä tasolla (alle 950 ppm), mutta nousee yhtenä päivänä selvästi tyydyttävälle tasolle ollen maksimissaan 1079 ppm (to 17.11. klo 10–10.30).
