ESPOON KAUPUNKI  
Tilapalvelut-liikelaitos  
Kunnossapitopalvelut  
Tarkastusryhmä

18.5.2021

**Lahnuksen koulun asuntorakennus**  
Kohdenumero **7013**  
Vanha Lahnuksentie 15, 02970 Espoo

## **SISÄILMATARKASTUS**

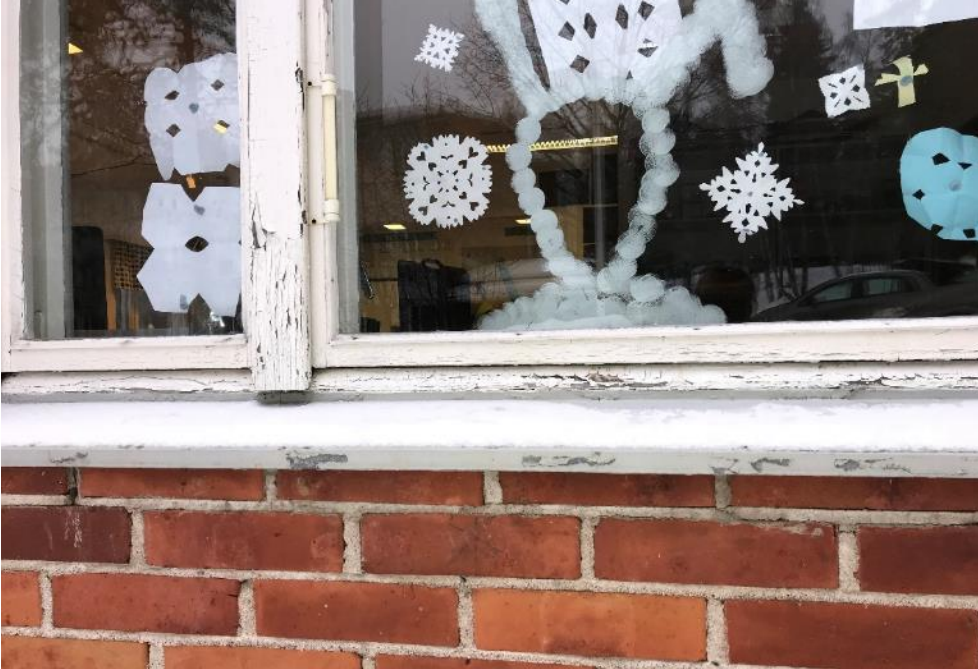
Kuva 4.1. Ikkunat ovat kunnostuksen tarpeessa.

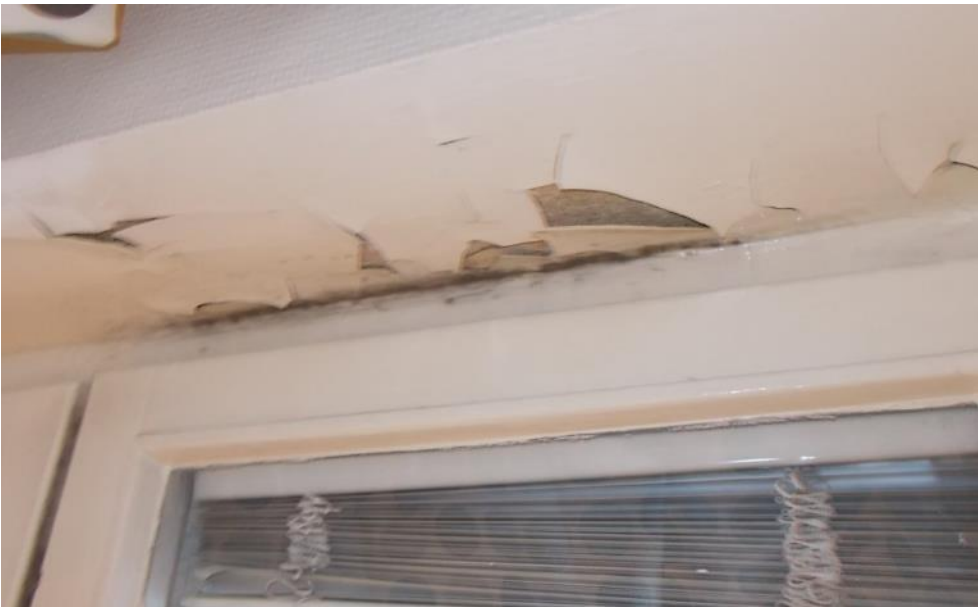
Kuva 4.2. Ikkunoiden pielet ovat kunnostuksen tarpeessa.

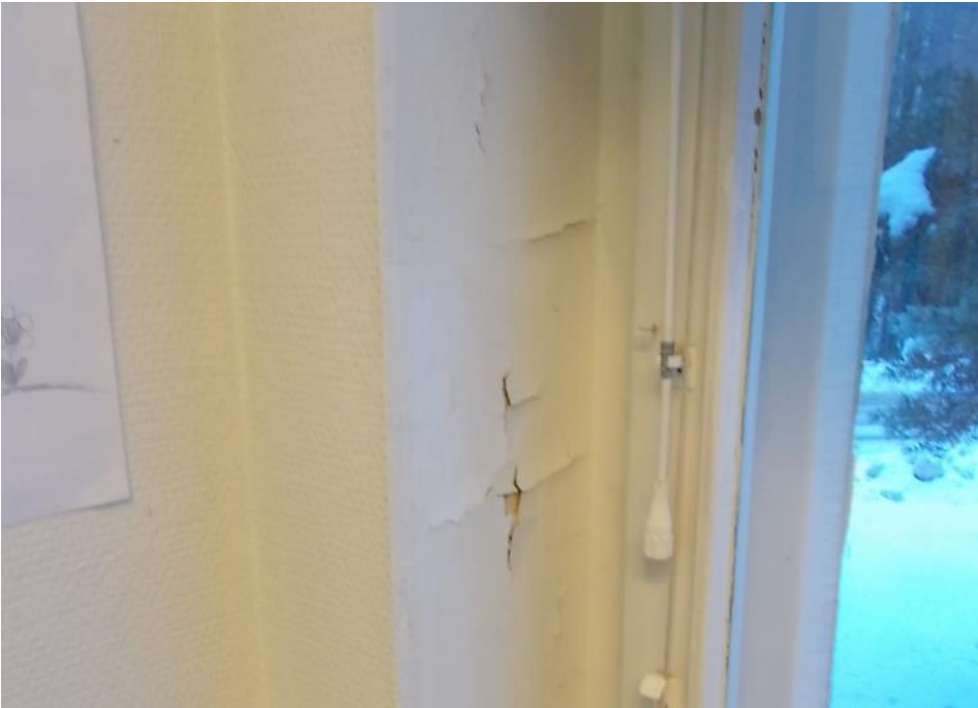
Kuva 4.3. Ikkunoiden pielet ovat kunnostuksen tarpeessa.

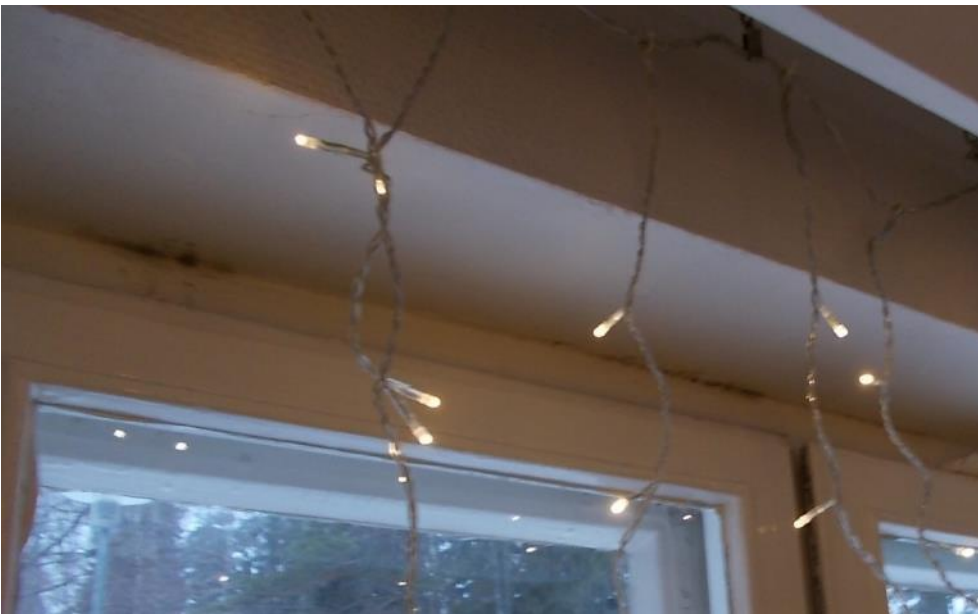
Kuva 4.4. Ikkunoiden liittymistä on ilmavuotoa.

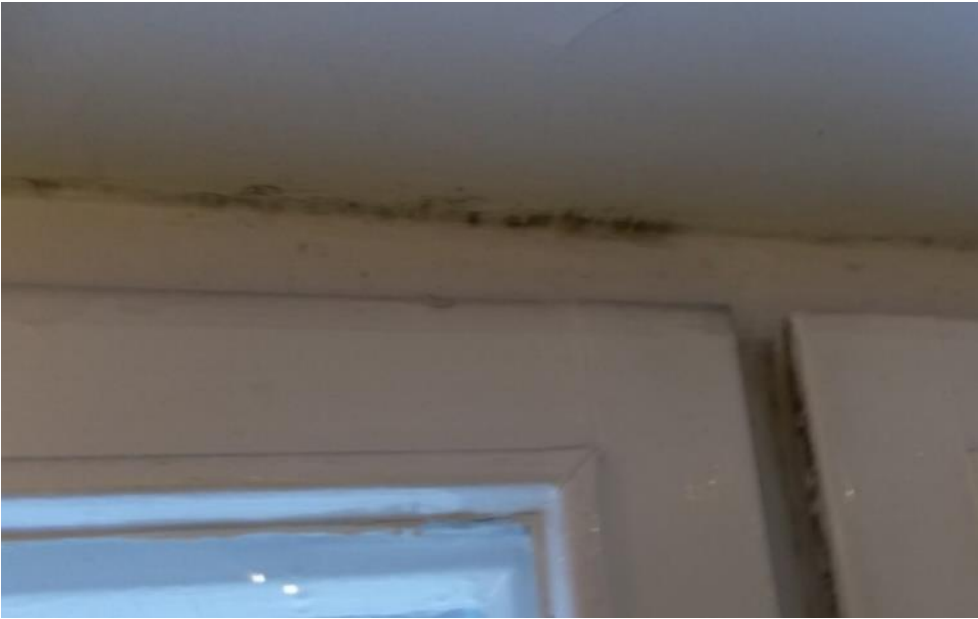
Kuva 4.5. Ikkunoiden liittymistä on ilmavuotoa.

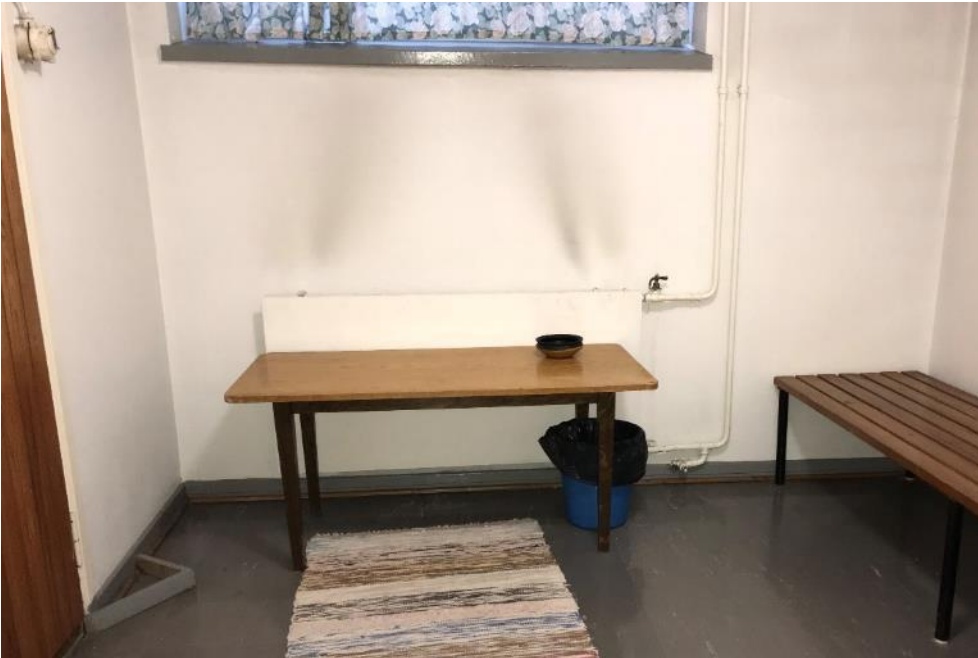
Kuva 4.6. Patterin kannakkeista on ilmavuotoa.

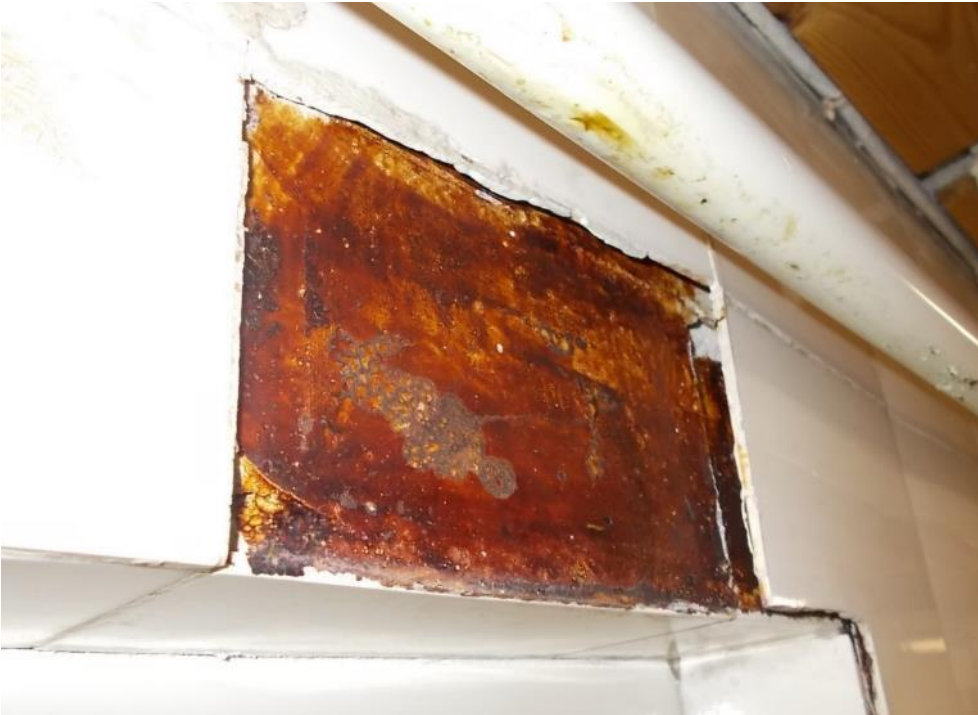
Kuva 4.7. Pesuhuoneen seinistä on irronnut laattoja.

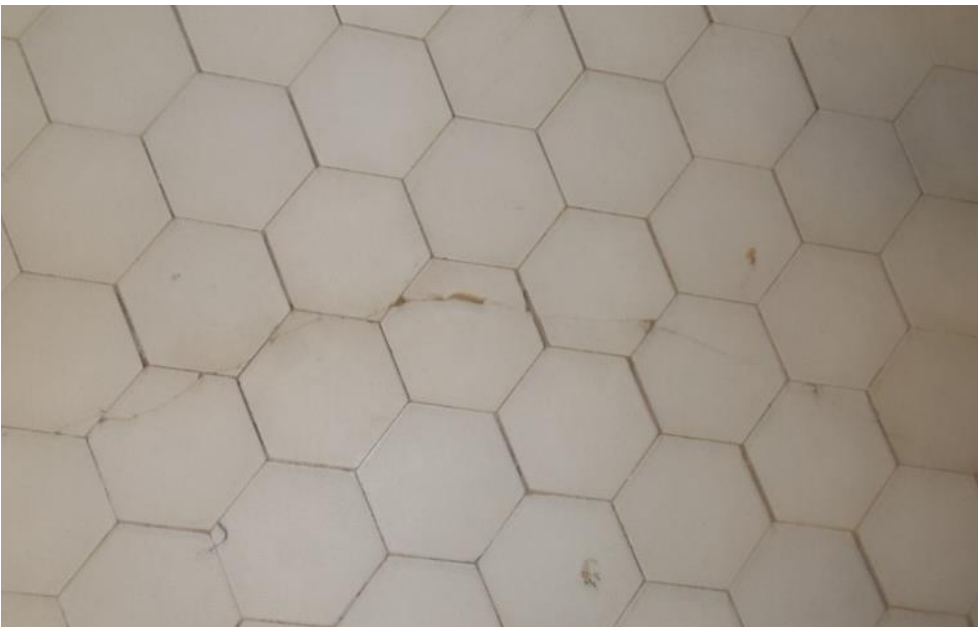
Kuva 4.8. Pesuhuoneen lattiassa on haljonneita laattoja.

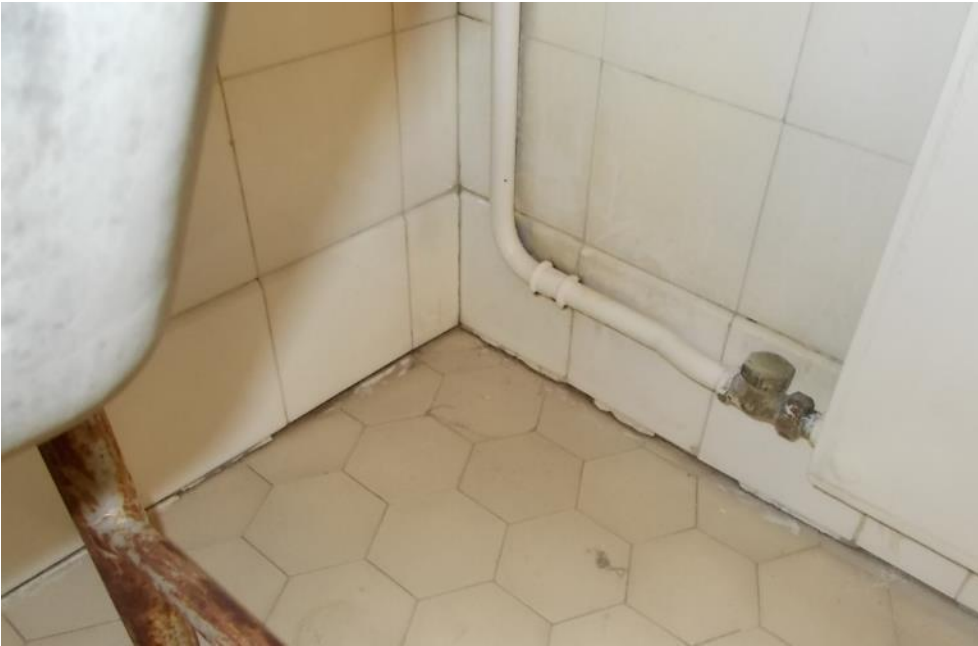
Kuva 4.9. Pesuhuoneessa on huonokuntoisia silikonisaumoja.

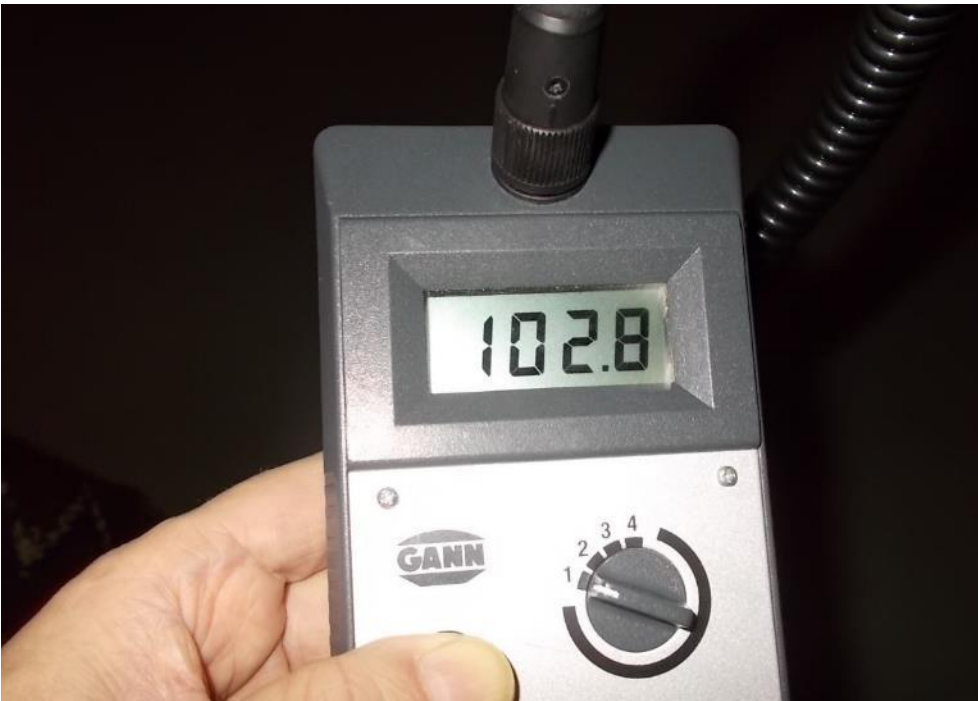
Kuva 4.10. Kellarikerroksen lattiassa on kosteutta.

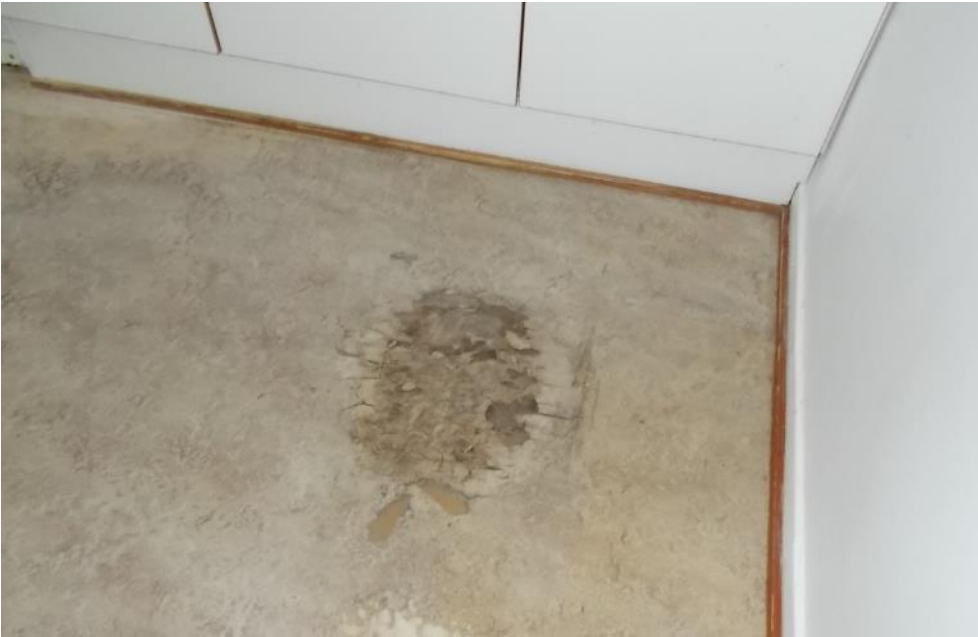
Kuva 4.11. Asunnon numero 6 lattiamatto on huonokuntoinen.

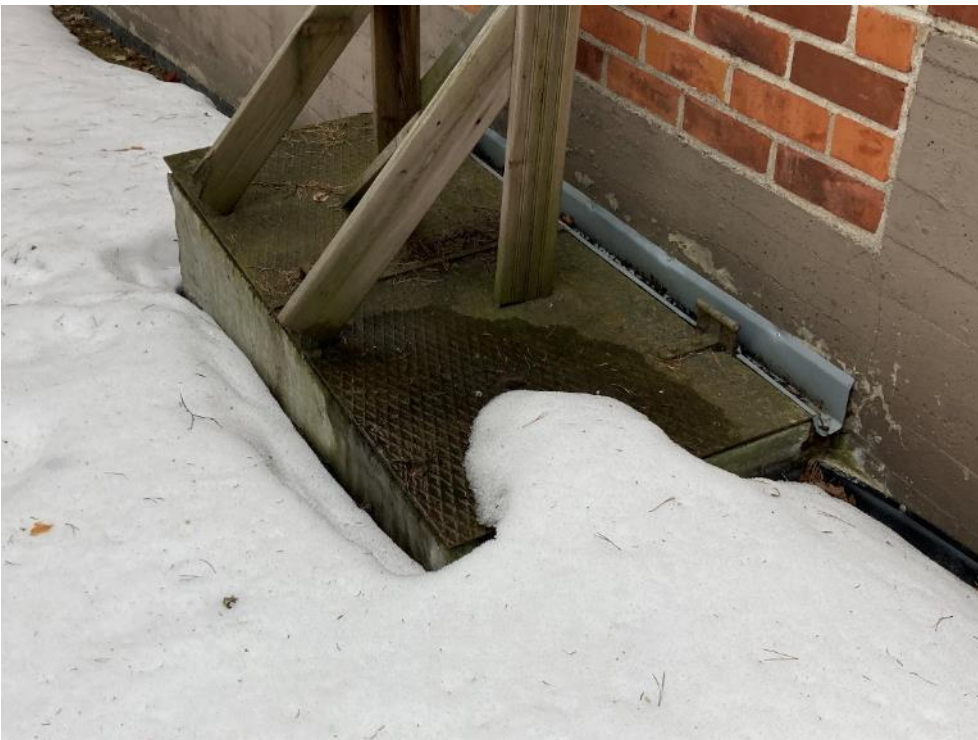
Kuva 4.12. Luukku on tiivistämättä.

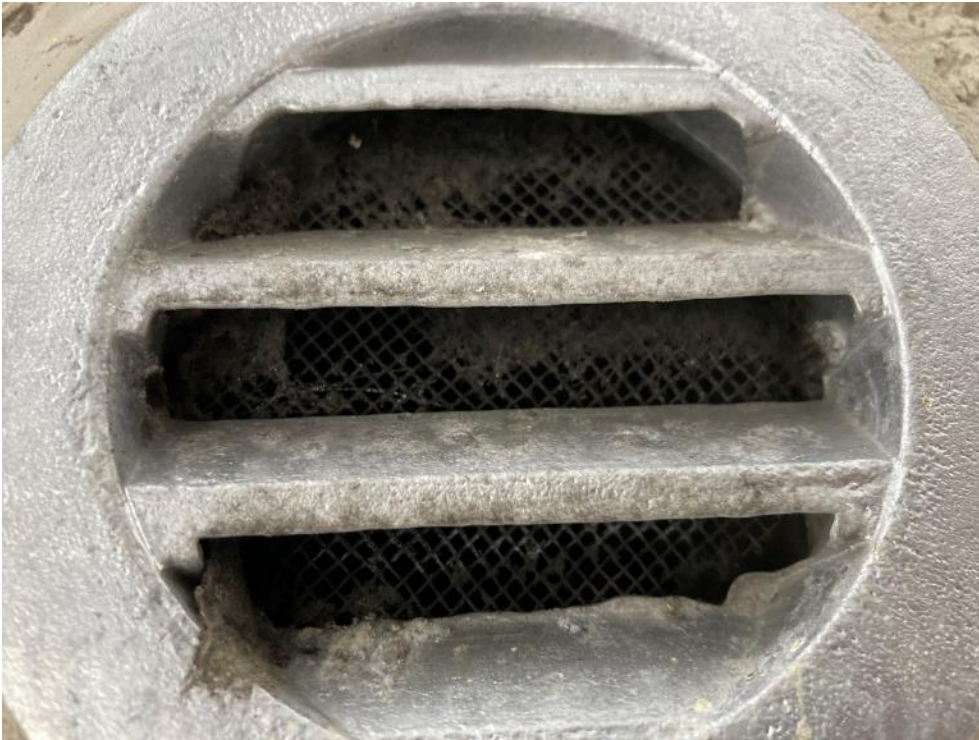
Kuva 5.1. Korvausilman ulkosäleiköt ovat osin tukossa.

- Alumiinisten korvausilmaukosäleiköiden verkot poistetaan ja niiden toiminta tarkastetaan sekä tarvittavilta osin kunnostetaan. Tarvittaessa lisätään uusia korvausilmareittejä luokkahuoneisiin, jotta alipaine saataisiin pienennettyä.

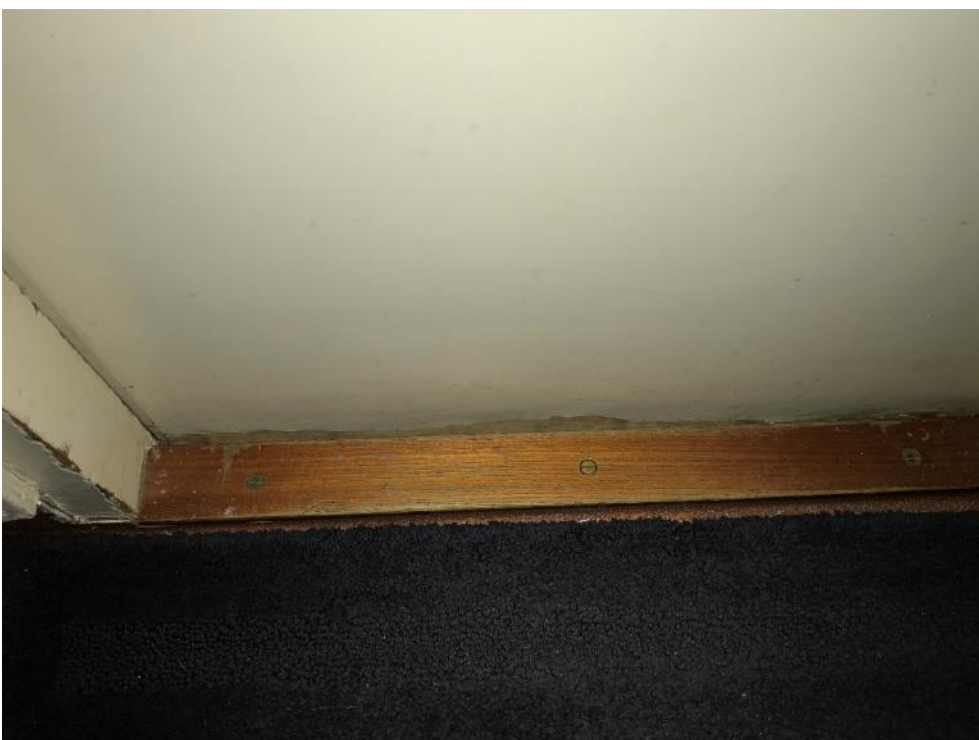
Kuva 5.2. WC tilan ovirako puuttuu.

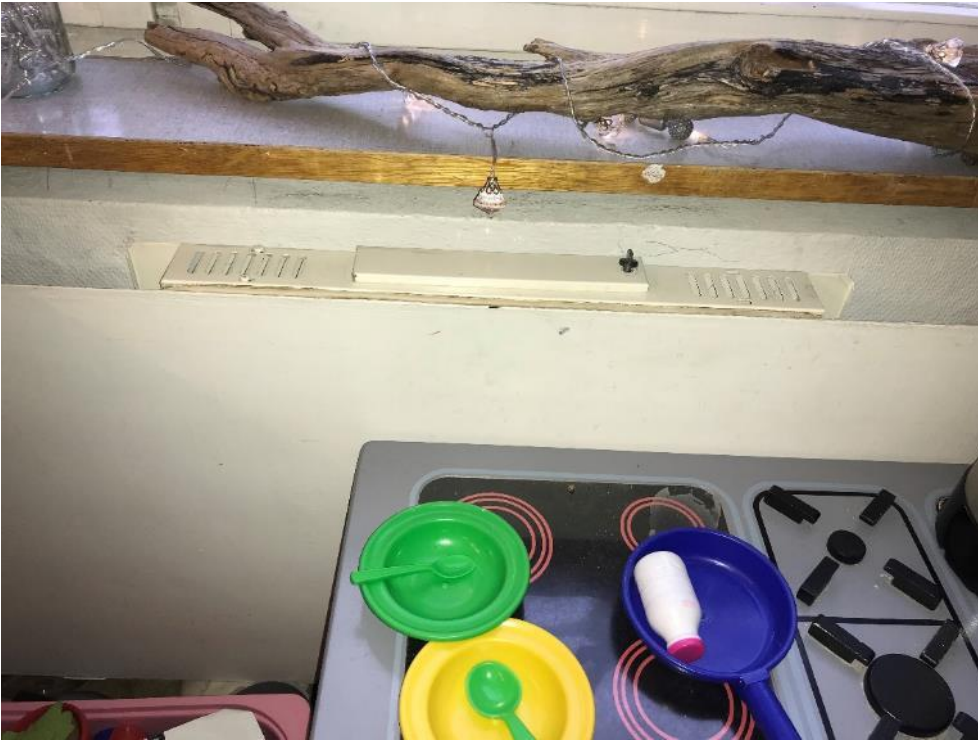
Kuva 5.3. Korvausilmaventtiili lämpöpatterin yhteydessä.

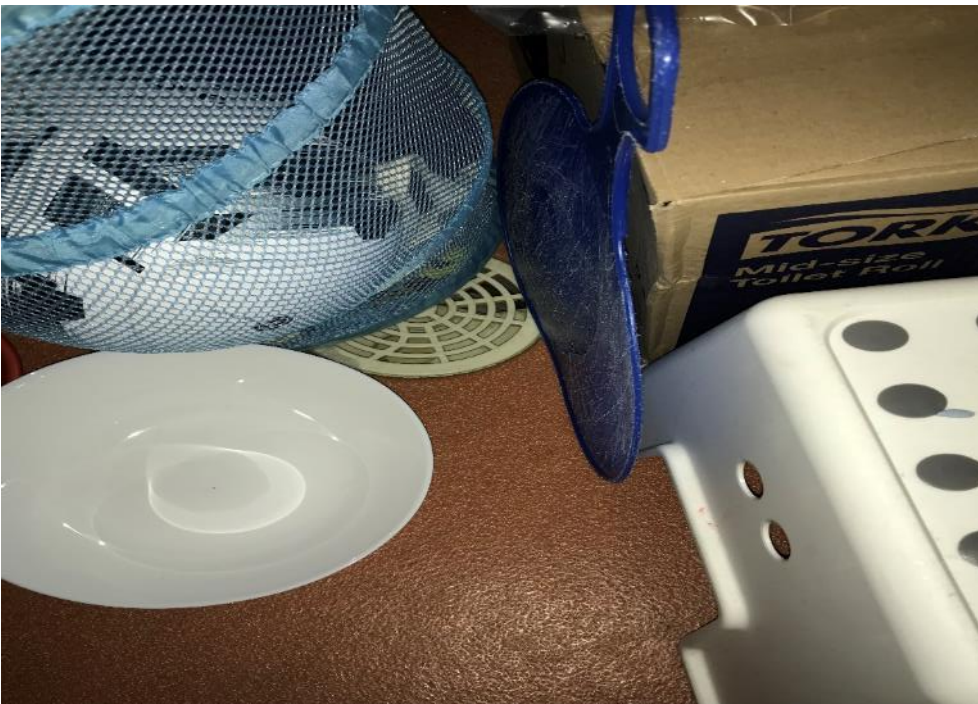
Kuva 5.4. Suihkutilan lattiakaivon päällä on tavaraa, joka vaikeuttaa lattiakaivon täyttöä.

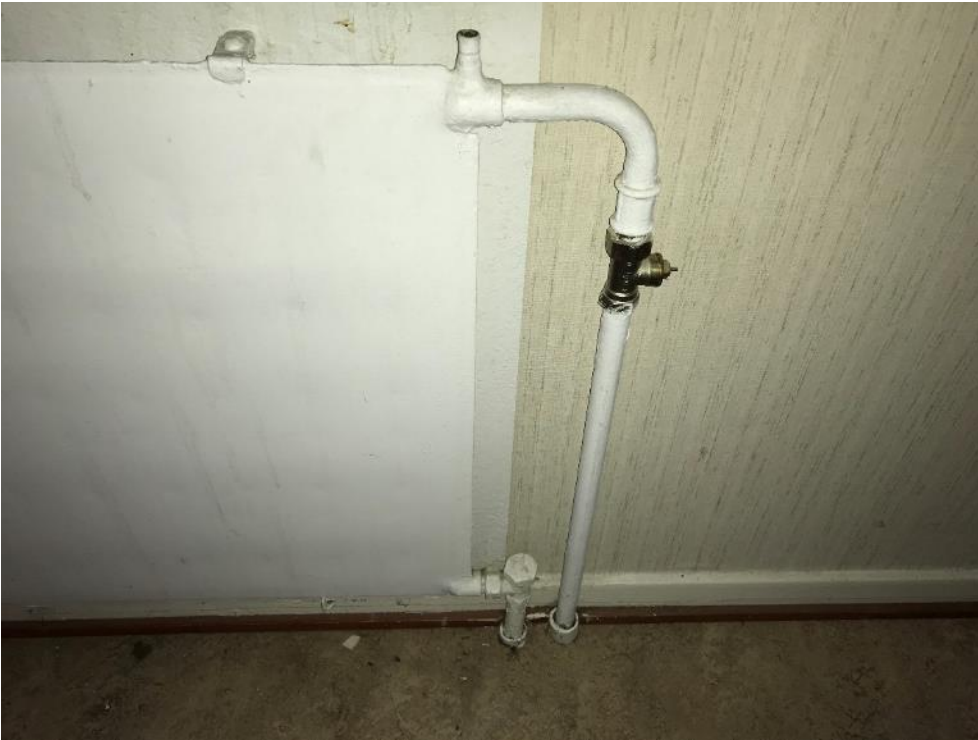
Kuva 5.5. Osasta lämmityspattereita puuttuu termostaattiosa.

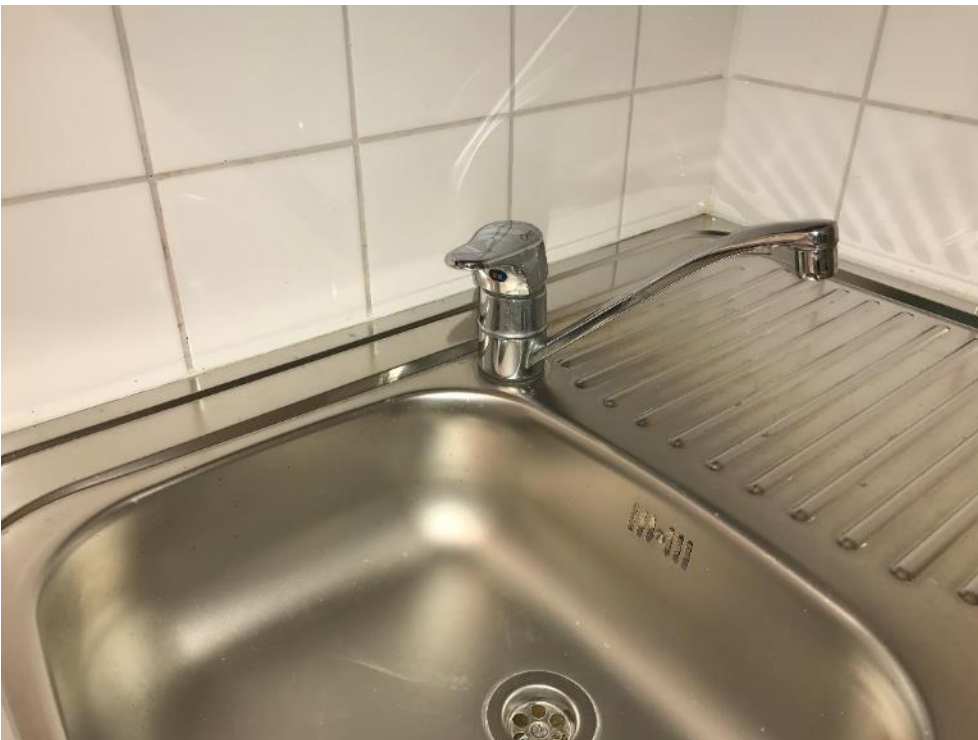
Kuva 5.6. Pesualtaan laskuhanasata puuttuu sivuliikerajoitin.

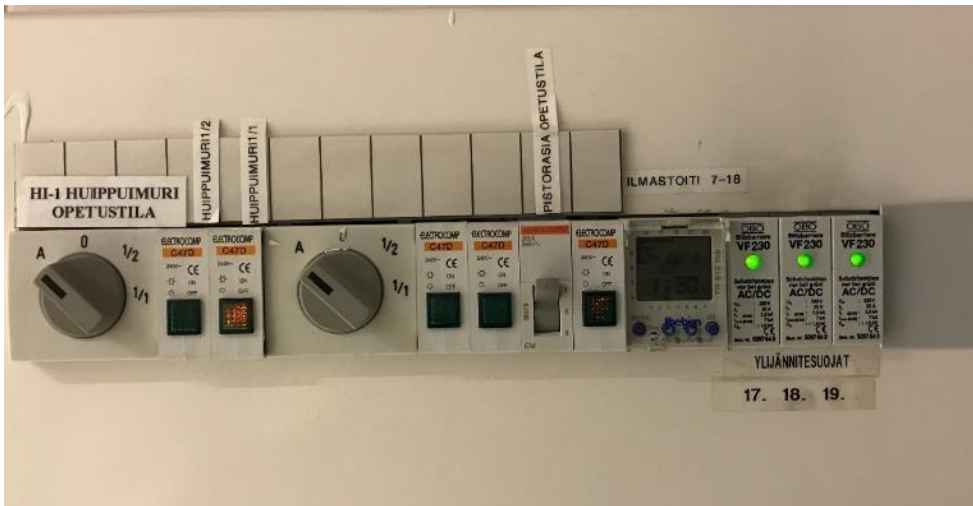
Kuva 6.1. Luokan 112 keskuksessa oleva kellokytkin ohjaa poistoilmakoneita.

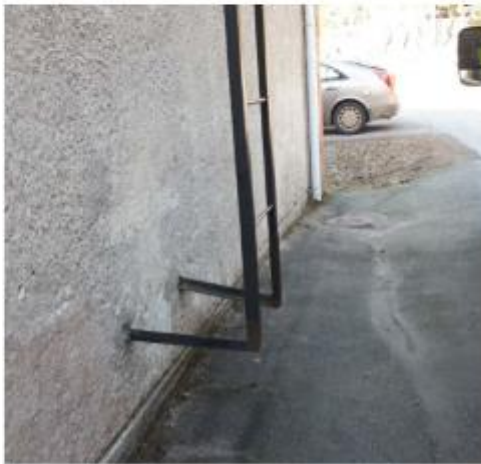
*Kuva 1. Sisäänkäynnin puoleisella seinustalla maan pinta viettää rakennukseen päin.*

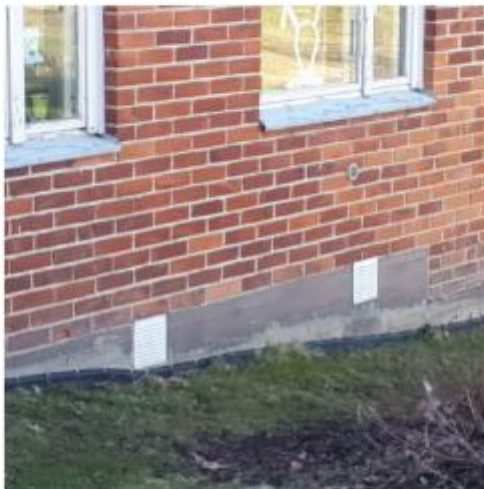
*Kuva 2. Päätyseinustalla olevat sokkelin alaosan tuuletusritilät ovat lähellä maanpintaa ja niiden kautta voi päästä vesi rakenteisiin. Sokkelin ulkopuolella patolevy, mutta nurmikko sokkelin vierustalla lisää rakenteisiin kohdistuvaa kosteusrasitusta.*

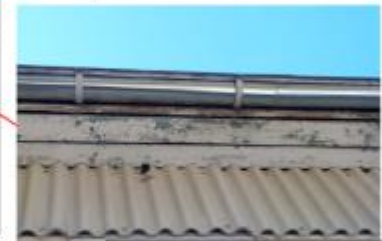
Räystäslaudoituksen maali irtoilee.

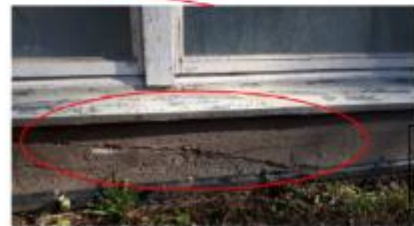
Sokkelin halkeamasta voi kosteus kulkeutua rakenteeseen, sulamisvedet.

Sokkelin halkeama ja syöksytorvien liitokset suositellaan korjaamaan.
