# **Asuntokaupan kuntotarkastus Homekoiratarkastus**

**Mikkeläntie 3E 02770 Espoo**

<b>Tarkastuspäivä</b>	10.3.2024	<b>Tarkastaja</b>	Leena Stenlund Rakennusterveysasiantuntija, Asuntokaupan kuntotarkastaja (AKKO)
-----------------------	-----------	-------------------	--

Raportin päiväys 17.3.2024

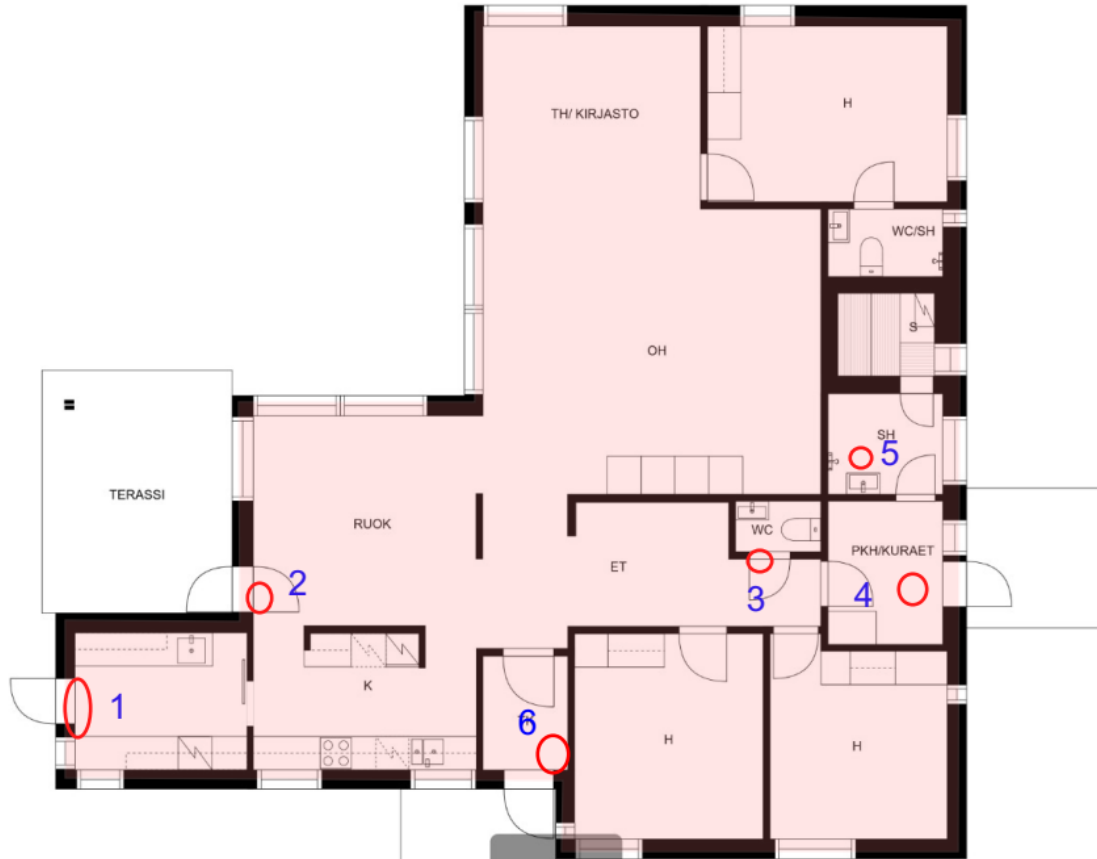
Asunnon pohjapiirustus. Koiran havainnot on merkitty punaisella ympyröinnillä ja numeroitu. Koiran tarkastama alue on merkitty punertavalla värillä.

Koira ilmaisukohta nro 1 on kodinhoitotilassa kynnyksen ja ulkoseinä rakenteen kohdalla. Lattiapinnassa mitattiin kohonneita pintakosteuslukemia ja kohdassa on aiemmin ollut kosteusvaurio. Suositellaan selvittämään rakenteiden kunto ja kastuminen, sekä korjaustarve.

Koiran ilmaisukohta nro 3 on wc-tilan kynnyksen kohdalla. Kynnyksen ja ovien karmirakenteiden silikonit ovat irronneet, rakenteiden väliin voi päästä kosteutta käyttövesistä, sekä likaa. Ajoittainen kosteusrasitus ja lika aiheuttavat herkästi pienempiä ja vähäisempiä mikrobihajuja. Pinnoissa ei todettu kohonneita pintakosteuslukemia wc-tilan puolella. **Suositellaan tiivistämään rakenteet ja seuraavan lattian pintamateriaalien uusinnan yhteydessä varmistumaan kynnysalueen tiiveydestä.**

Koiran ilmaisukohdat nro 4 ja 5 ovat lattiakaivojen kohdalla. Kaivojen vesilukot ovat tyhjentyneet, kaivot ovat kuivahtaneita. Viemäristä puhaltaa sisätilaan mikrobihajuja. Näillä alueilla ei todettu kohonneita pintakosteuslukemia. **Suositellaan lisäämään lattiakaivoihin vettä säännöllisesti.**

johtuvaa kosteusrasitusta. Jos alueella tehdään lattian pintamateriaalien uusintaa, kohdassa on hyvä varmistaa rakenteiden kuivuus ja tiiveys. **Suositellaan lisäämään pellitys oven edustalle ja suojaamaan rakenteita kosteudelta.**

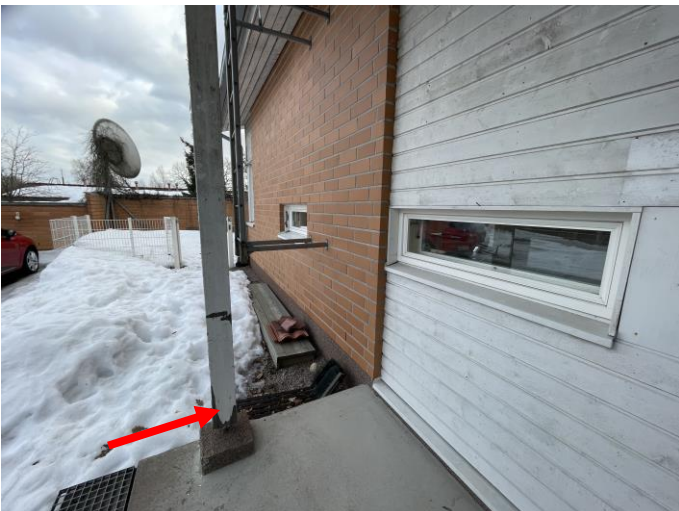
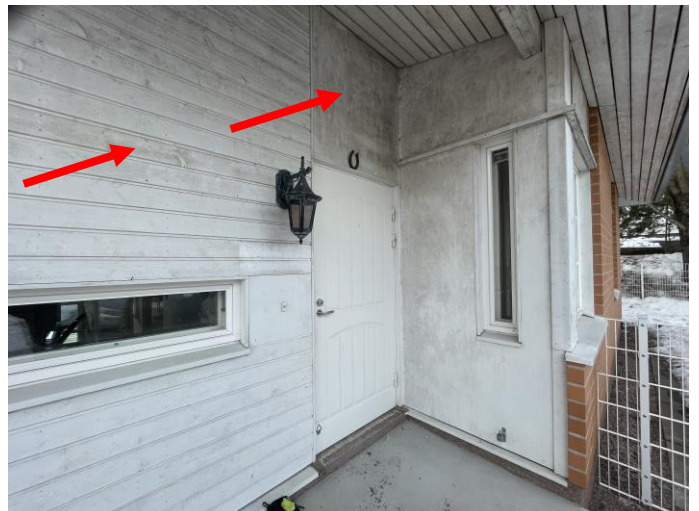
Näkymää sisääntulon kohdalta. Julkisivun laudoituksessa ja levytyksessä on näkyvää mikrobikasvustoa ja likaantumista. Puupilarissa maali irtoilee.

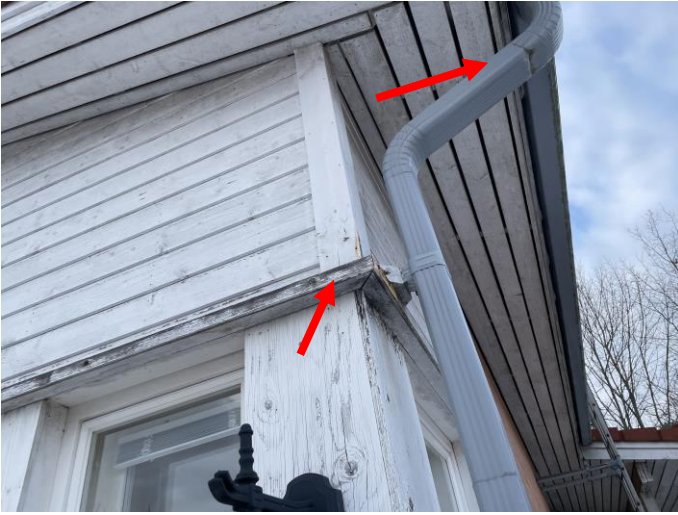
Kodinhoitotilan kohdalla syöksytorvi valuttaa vettä, kosteutta on päässyt valumaan hieman seinän puosiin ainakin ulkopuolelle.

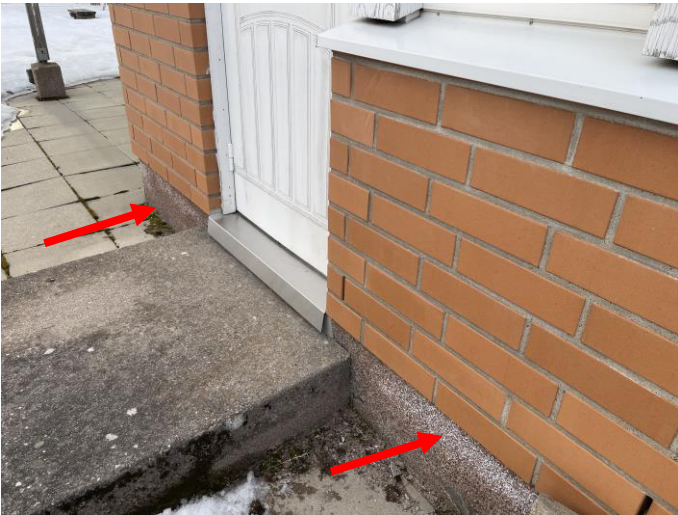
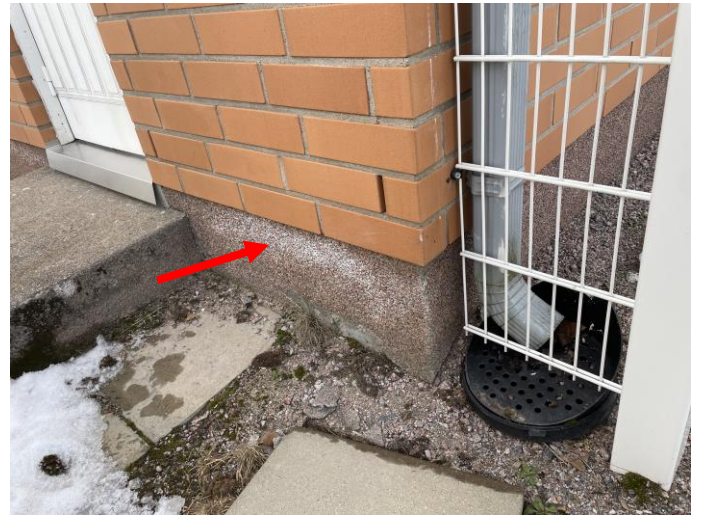
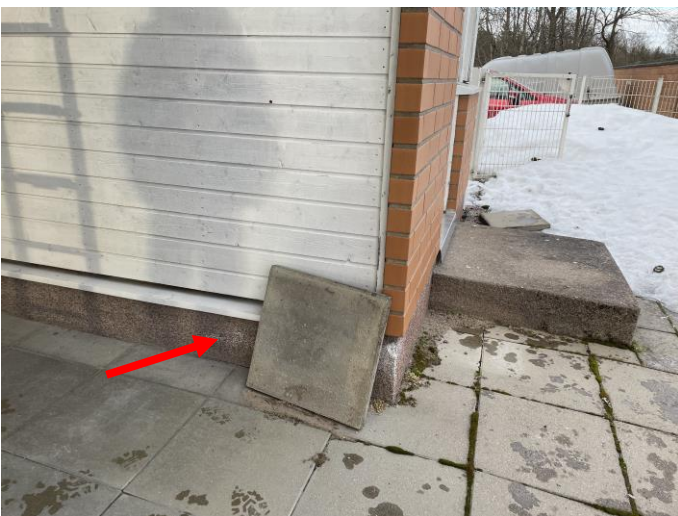
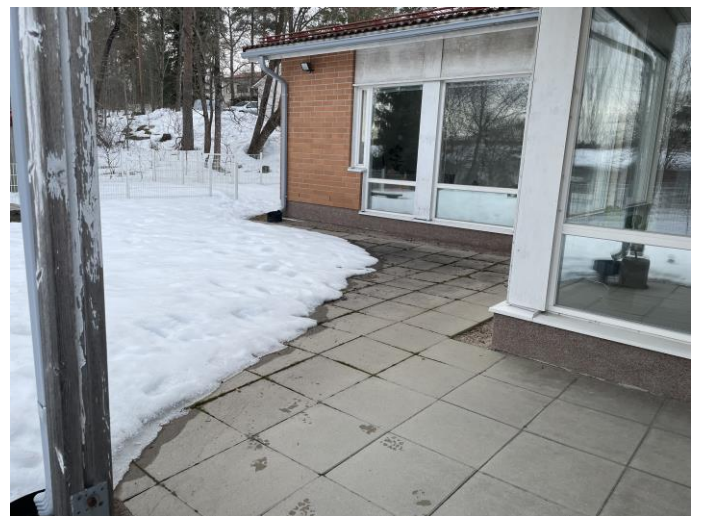
<p>- Sokkeli on betonirakenteinen ja pinnassa on kivimuruslammaus. Kodinhoitotilan päädyssä sokkelissa on kosteusjälkeä. <b>Kun kosteuden syy on selvitetty ja estetty rakenteen kastuminen jatkossa, sokkelipintaa voidaan puhdistaa uusimalla pintarappausta.</b></p>	Tasoerot (tarkkuus ± 5 cm)	Ei tarkastettavissa	cm min	Alueet missä tasoero on riittämätön	Maanpinta – sokkelin yläreuna		28 cm		Maanpinta - lattiataso		28 cm		Maanpinta – seinän puurungon alareuna		28 cm		Maanpinta – alemman alapohjalaatan yläpinta		-	
Tasoerot (tarkkuus ± 5 cm)	Ei tarkastettavissa	cm min	Alueet missä tasoero on riittämätön																			
Maanpinta – sokkelin yläreuna		28 cm																				
Maanpinta - lattiataso		28 cm																				
Maanpinta – seinän puurungon alareuna		28 cm																				
Maanpinta – alemman alapohjalaatan yläpinta		-																				
6.2	Maanpintojen muotoilu ja rakennuksen sijainti	- Rakennus sijaitsee kohtalaisen tasaisella tontilla. Takaosalla on rinnettä rakennuksen takana, mutta aivan rakennuksen vierustalla maa on tasainen.																				
6.3	Sadevesien poisjohtaminen	<p>- Syöksytorvista vesiä on ohjattu loiskekuppeihin. Muutamissa loiskekupeissa on halkeamaa, jolloin vettä ohjautuu rakennuksen vierustalle. <b>Suosittelaa korjaamaan loiskekupit.</b></p> <p>- Räystäskouruissa ja syöksytorvessa on epätiiveyttä, vettä valuu yli.</p>

Näkymää ulkopuolelta. Kodinhoitotilan päädyssä sokkelissa on kosteusjälkeä (valkoinen kalkkihärmä). Oven edustalla on betonirakenne sekä oven pellitys.

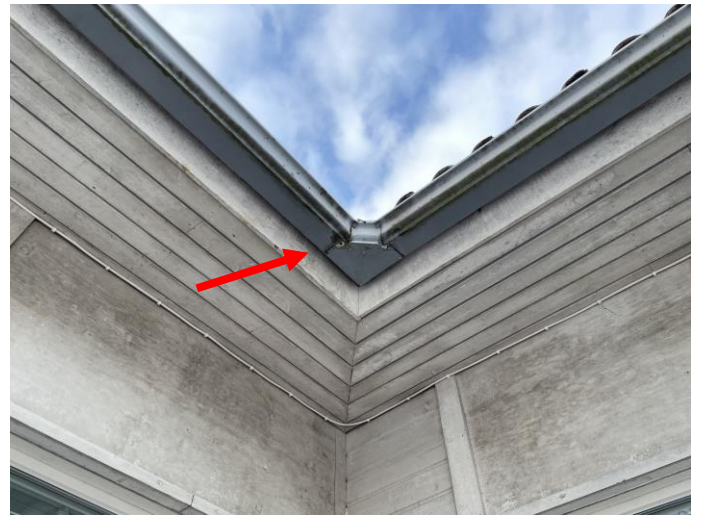
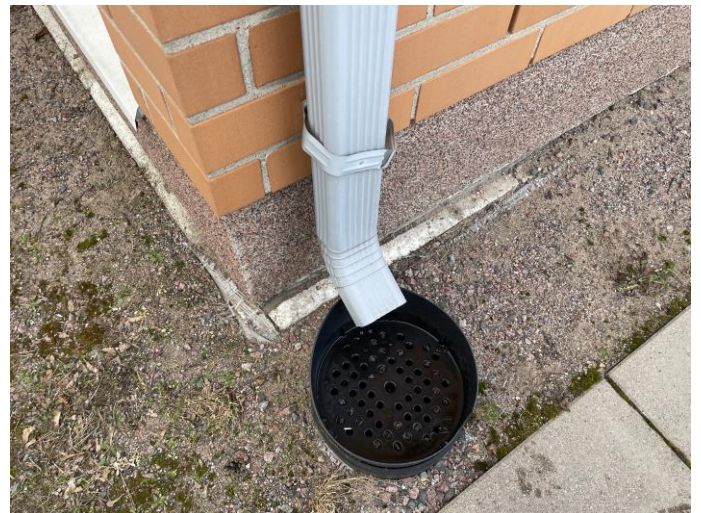
Kulmajiirin kohdalla räystäskouruissa on epätiiveyttä, vettä valuu liitoskohdista. Syksytorvien kiinnityksissä on puutteita. Julkisivun levytyksessä on kasvustoja ja likaa. Ulkona on erilaisia ulkovaloja. Sokkelin vierustalla on hiekkamaata ja hieman nurmikkoa tai sammalta.

<p><b>Suosittelaaan korjaamaan epätiiveyskohdat.</b></p> <ul style="list-style-type: none"> <li>- Syöksytovissa kiinnitykset irtoilevat, <b>suositellaan parantamaan kiinnityksiä.</b></li> </ul>															
6.4	Salaojat

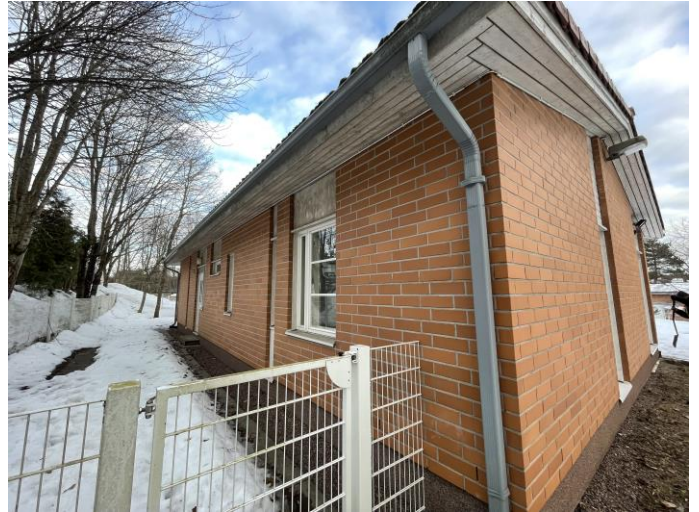
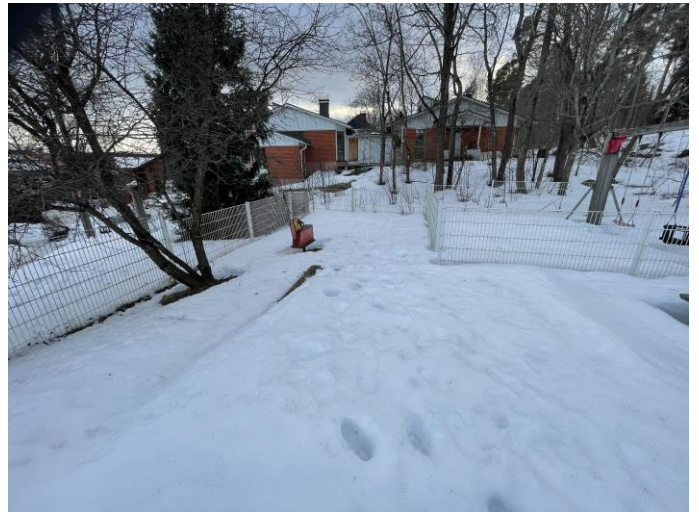
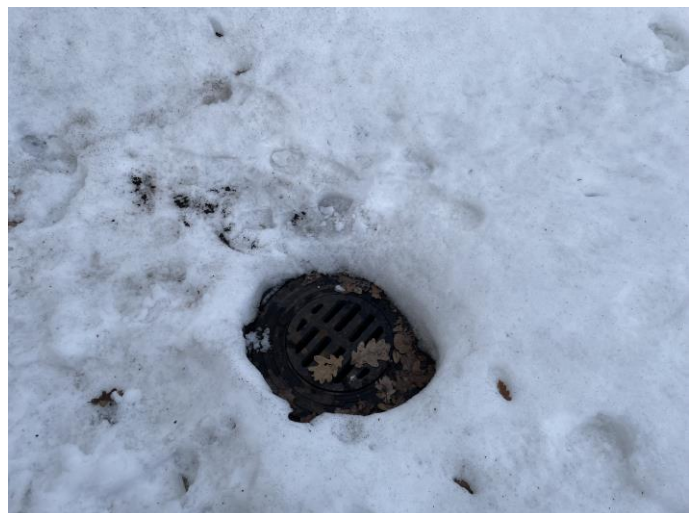
Näkymää ulkopuolelta. Julkisivun levytyksissä on runsaasti tummentumia. Pihan puupenkki on laho. Pihalla on sadevesikaivoja ja leikkivälineitä.

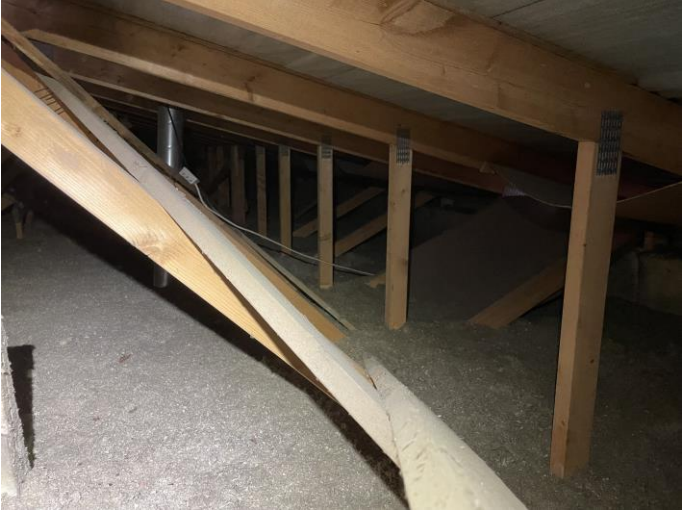
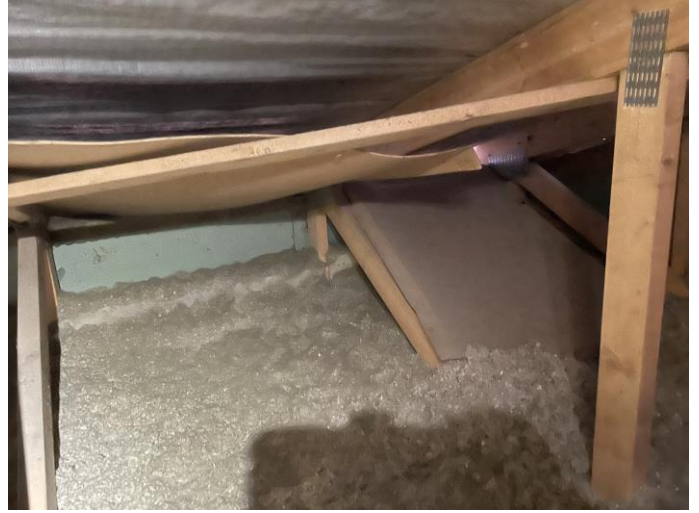
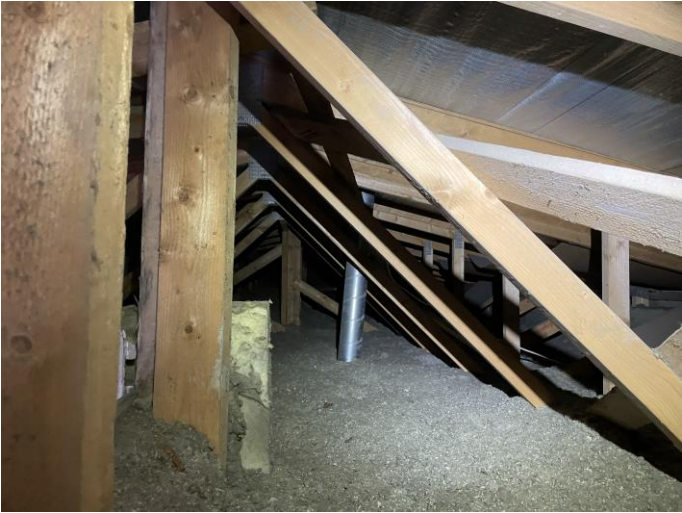
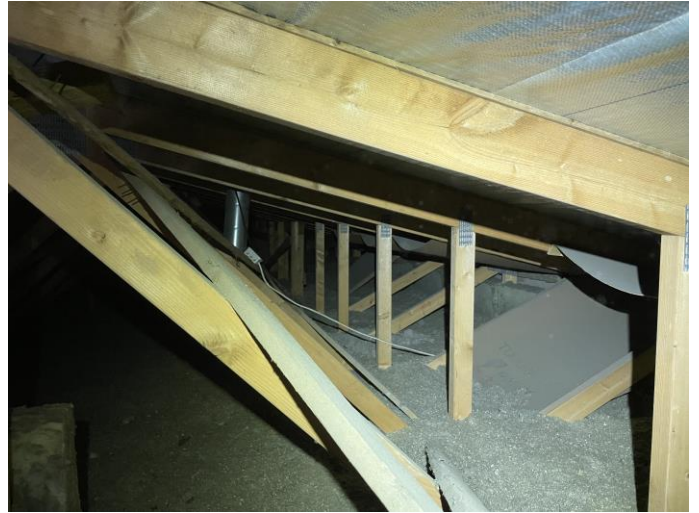
Näkymää yläpohjatilasta, jota päästiin katselmoimaan vain tikkailta käsin. Tilassa ei ole kulkusiltoja. Puuosissa ei haviattu kosteusjälkiä, aluskate on paikallaan. Lämmöneristeenä on selluvilla. Muutamia tuulenojouspahveja on irronnut.

9.2.1	Aluskate	- Aluskate on siisti tarkastetulta osin.
9.2.2	Ullakkotila ja kantavat rakenteet	- Yläpohjatilaa päästiin tarkastamaan vain tikkailta käsin, tilassa ei ole kulkusilloja. Tarkastetulta osin, rakenteissa ei havaittu suurempia puutteita. <b>Suosittelaa n asentamaan kulkusillat ja tarkastamaan yläpohjatila.</b>

<b>tuulenojaimet paikalleen.</b>
9.2.5	Ullakkotilassa olevat LVIS-laitteet ja hormit	-
9.2.6	Sisäkatot	- Sisäkatossa on puupanelointi, lisäksi monin paikoin akustolevytyksiä. Levytysten avoimista leikkausreunoista voi päästä kuituja sisäilmaan. <b>Suosittellaan maalaamaan avoimet reunat.</b>
<b>10.</b>	<b>Märkätilat</b>	
<b>10.1</b>	<b>Wc-tila</b>

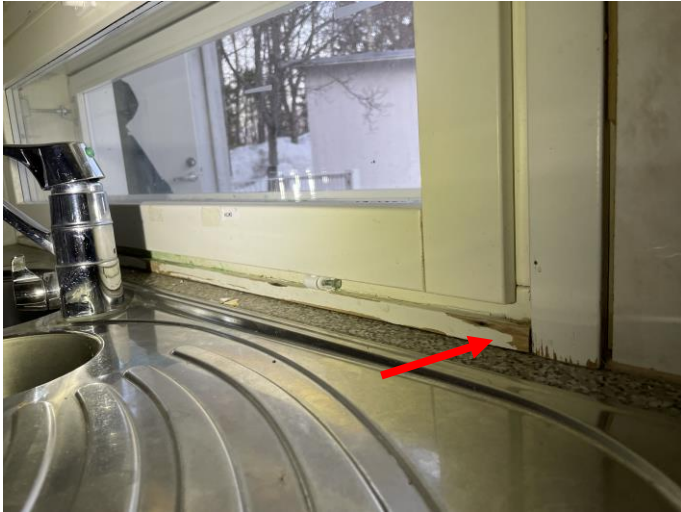
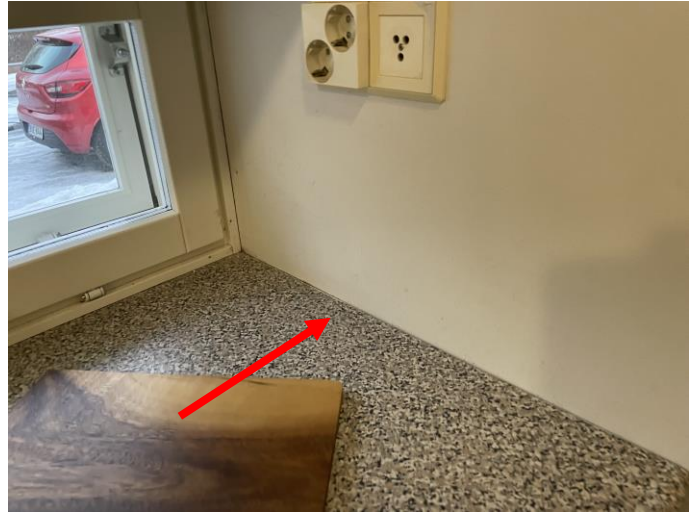
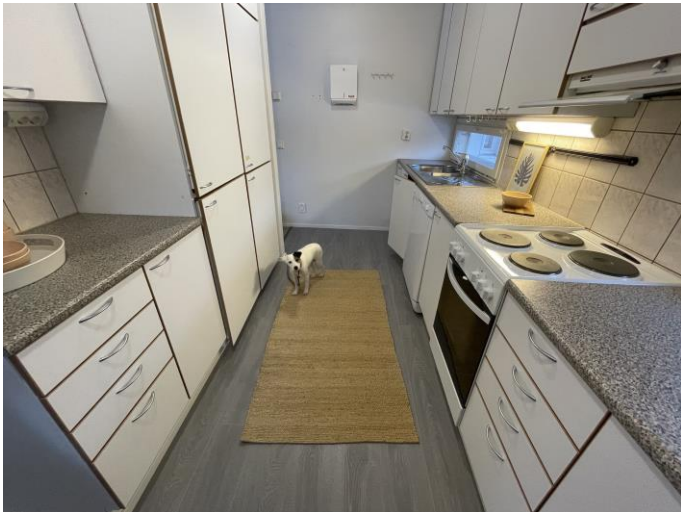
näkymää keittiöstä. Ikkunan puulistoituksissa on kosteusjälkeä, reunoilla silikonitiivisteet puuttuvat osittain.

12.1	Keittiö	<ul style="list-style-type: none"> <li>- Keittiön ikkunan alaosan puulistoituksissa on kosteusjälkeä, vesialtaan roiskevedet kastelevat puu <b>suositellaan uusimaan pahimmin kastuneet listat ja estämään kosteuden pääsy materiaaleihin.</b></li> <li>- Keittiötason reunoilla ei ole kaikkialla silikoneja, <b>suositellaan liitoskohtien tiivistystä.</b></li> <li>- Pesukoneiden, vesipisteiden ja kylmälaitteiden edustalla olevat lattianpinnat kartoitettiin kosteudentunnistimella 0.2 – 0,5 m mittapistevälillä. Kosteutta ei havaittu pinnoissa.</li> </ul>

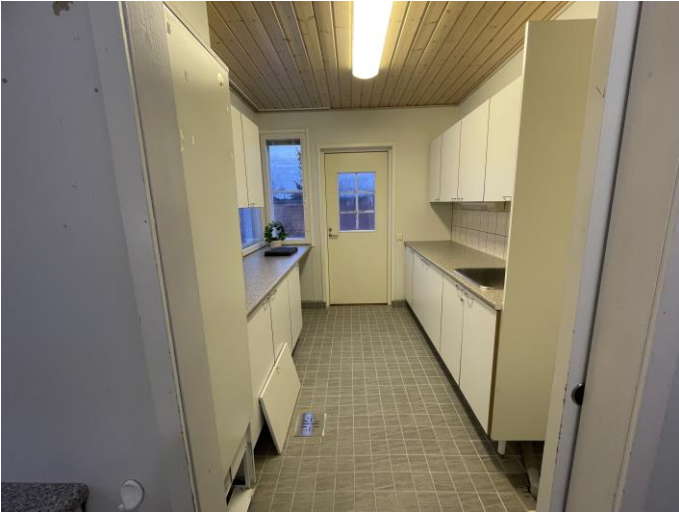
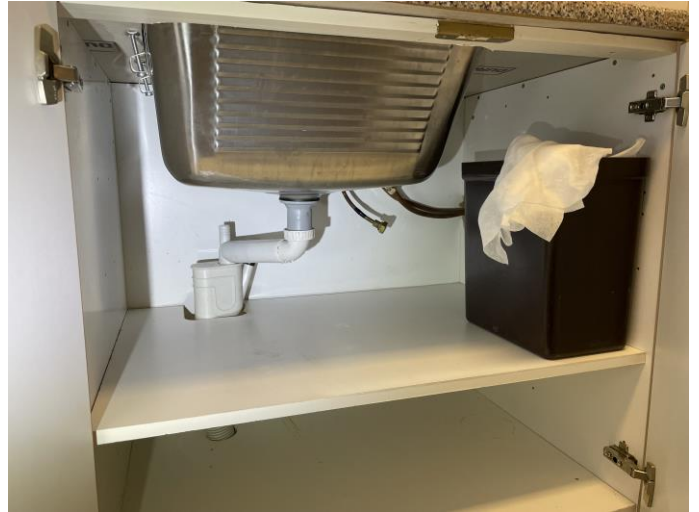
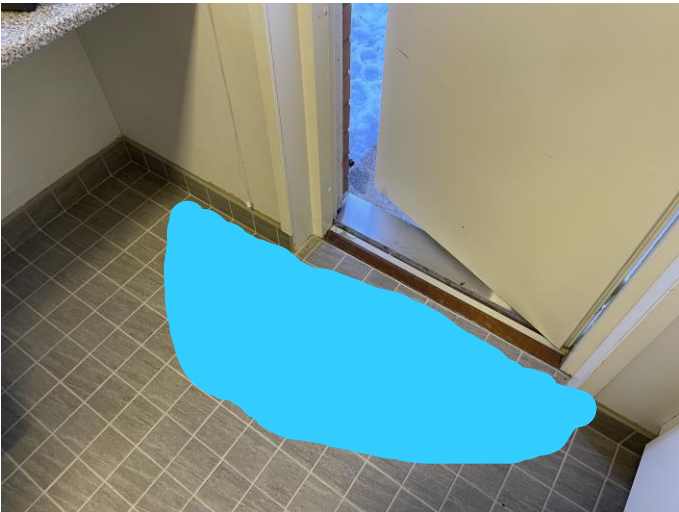
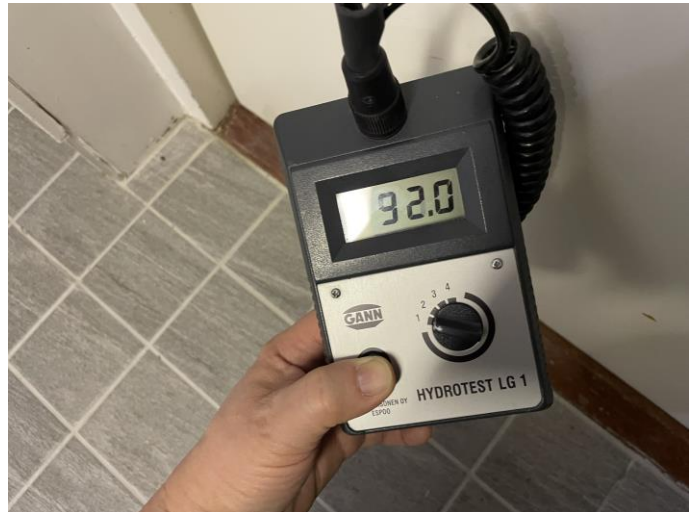
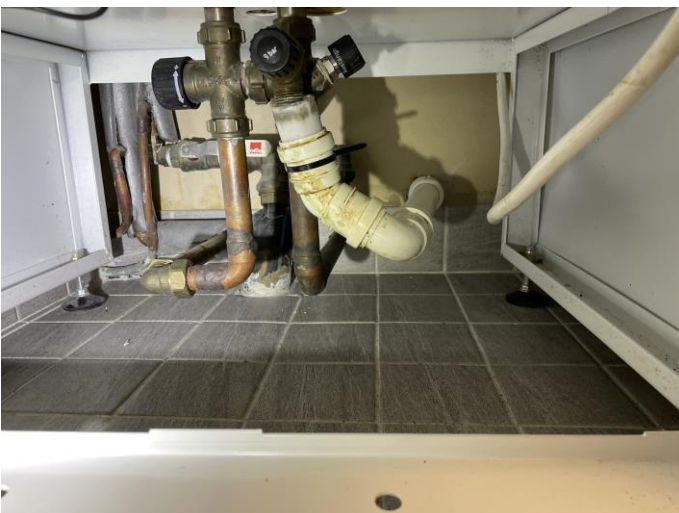
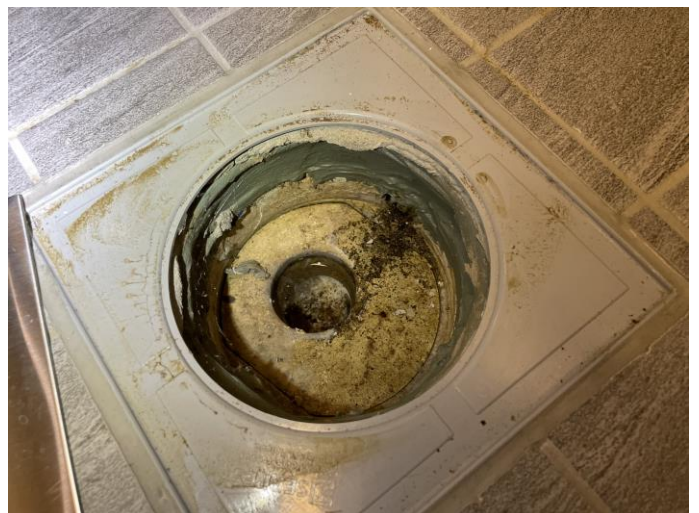
Näkymää kodinhoitotilasta. Lattiasa on laatoitus, seinissä maalipinta. Takaoven edustalla mitattiin kohonneita pintakosteuslukemia (80-95), aluetta merkitty kuvaan sinisellä. Kodinhoitotilassa on lattiakaivo. Kaapin sisällä vesialtaan alla viemäristä on vesivuotoa vettä laskiessa.

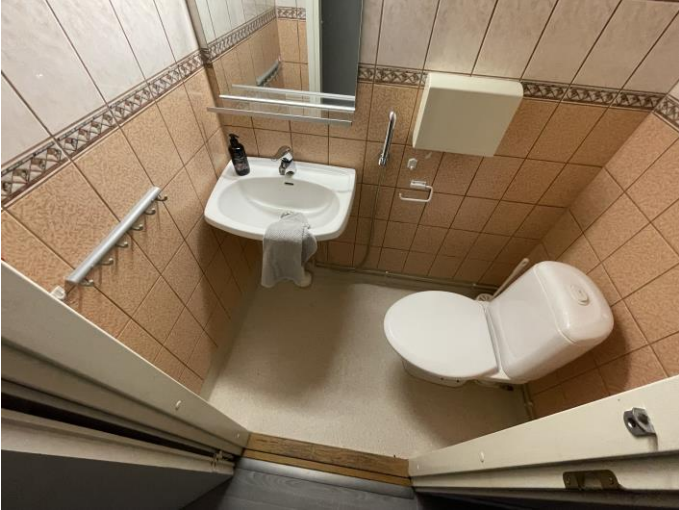
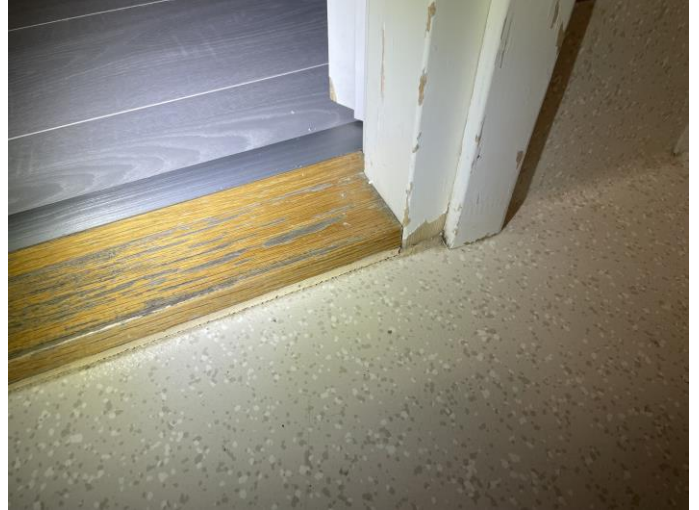
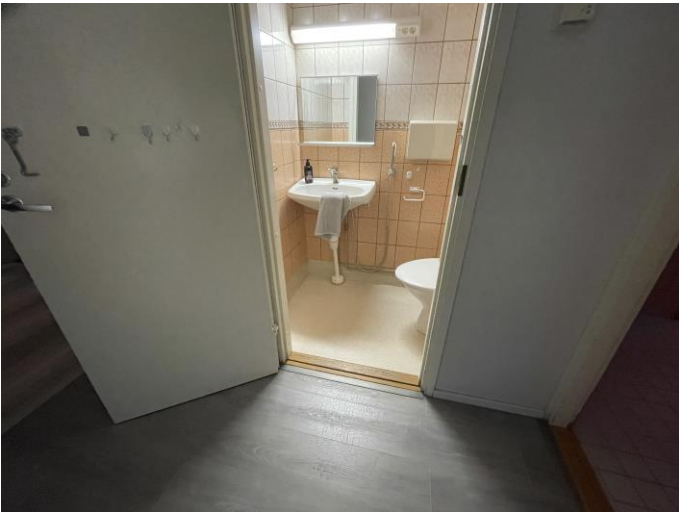
Näkymää wc-tilasta. Lattialla on muovimatto, seinissä kaakelit. Kynnyksen silikoni on irti, kynnyksen ja karmien väliin voi päästä kosteutta ja likaa. Puuosissa on kosteusjälkeä, maali irtoilee. Oven alla siirtoilmareitti on vähäinen.

10.1.1	Pinnoitteet, rakenteet ja vedeneristys	- Seinäpinnoissa on laatoitus, lattiassa muovimatto, joka on jo teknisen käyttöikänsä päässä. Muovimatossa voi olla tapahtunut kemiallista hajoamista, joka aiheuttaa sisäilmaan VOC-päästöjä. <b>Suosittellaan poistamaan muovimattopinta ja kapseloimaan/vedeneristämään betonipinta.</b>  - Märkätilan muovimatolle tekninen käyttöikä on 15-25 vuotta.  - <b>Ennen purkutöitä on hyvä selvittää muovimaton mahdolliset pehmitinpitoisuudet. Nykymääräysten mukaan purkujätteestä on selvitettävä muovimattopehmentimien pitoisuudet purkujätteen loppusijoituspaikan määrittämistä varten.</b>  - Kynnyksen ja ovikarmien silikonitiivistys on irronnut, kosteutta (mm. siivousvesiä) ja likaa voi päästä rakenteiden väliin. Karmirakenteissa on alaosissa kosteusjälkeä ja maalin irtoamista. <b>Suosittellaan tiivistämään rakenteiden liitoskohdat kynnyksalueella, sekä huoltomaalaamaan karmiosat.</b>

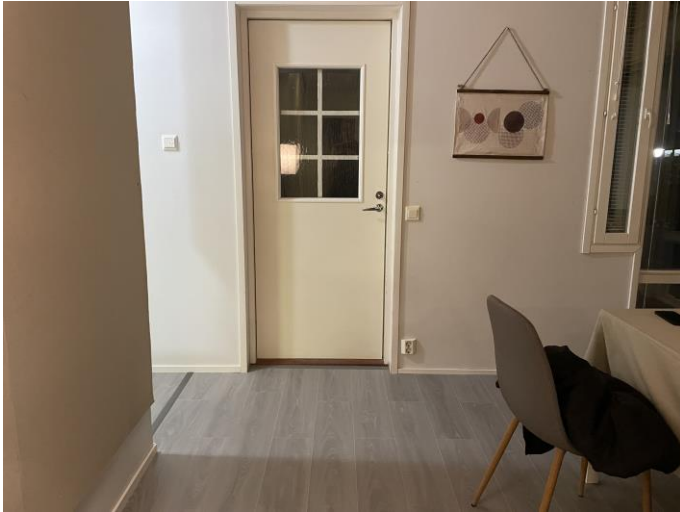
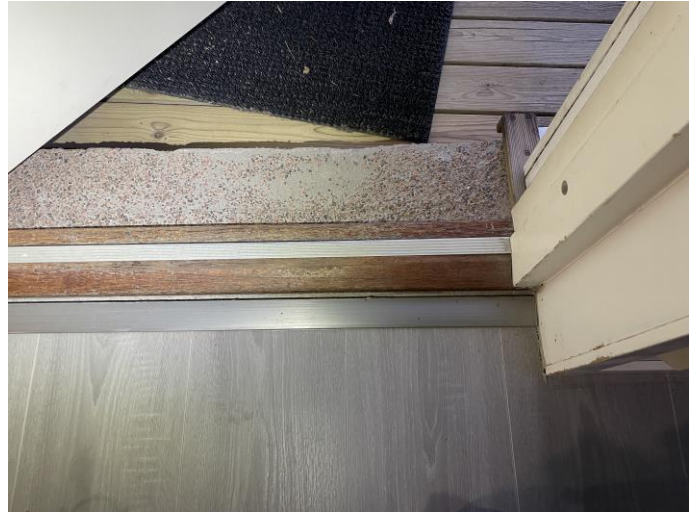
Ruokailutilasta on käynti ulos, oven edustalla ei ole pellitystä.

8.2	Ulko-ovet	- Ulko-ovissa ei havaittu suurempia vaurioita tai puutteita, ovet ovat alkuperäisiä. - Kahden ulko-oven edustalta puuttuu pellitys. <b>Suosittelaa n pellityksen asentamista.</b> - Kodinhoitotilan takaoven kohdalla sadevesi piiskaa ovirakennetta, viistosadetta voi päästä rakenteiden väleihin. <b>Suosittelaa n parantamaan ovirakenteen suojausta, esimerkiksi katoksen avulla.</b>
<b>9.</b>	<b>Vesikatto ja yläpohja</b>

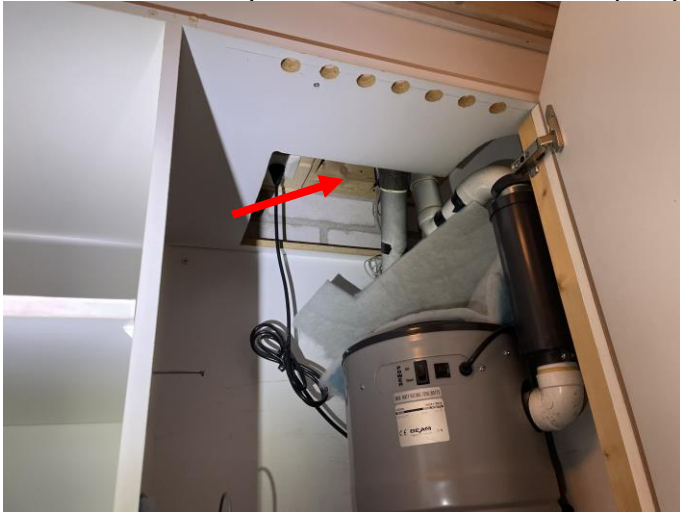
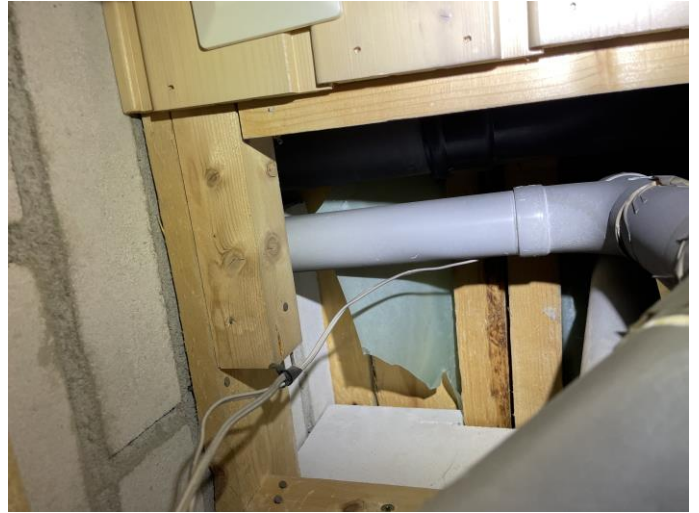
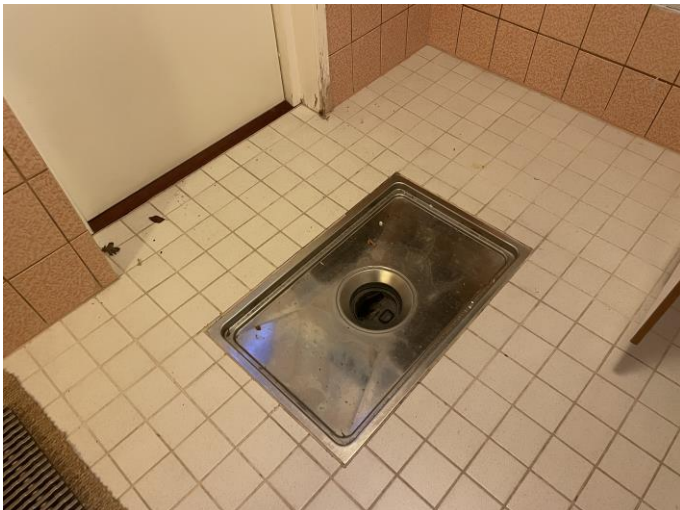
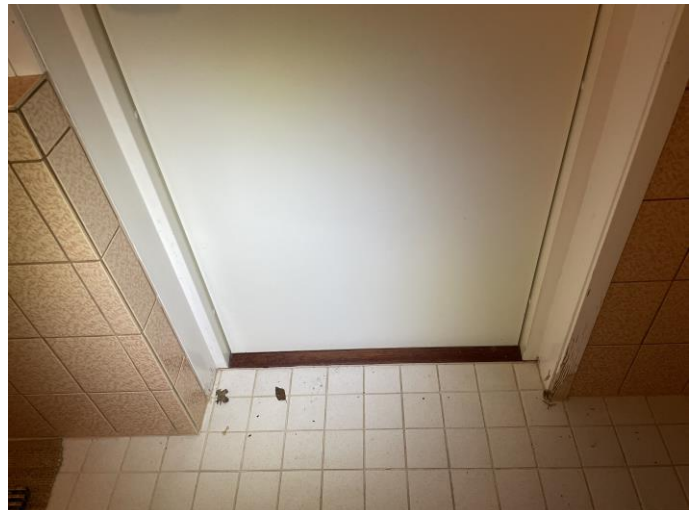
Näkymää teknisestä tilasta. Lattiakaivona on kurakaivo. Kaapissa on keskuspölynimuri, jonka yläpuolelta yläpohjasta on ilmavuotoa sisätilaan. Kohdasta tuulee tunkkaista ilmaa sisälle, höyrynsulkumuovituksen reuna näkyy. Takaoven reunoilla puurakenteissa on kosteusjälkeä.

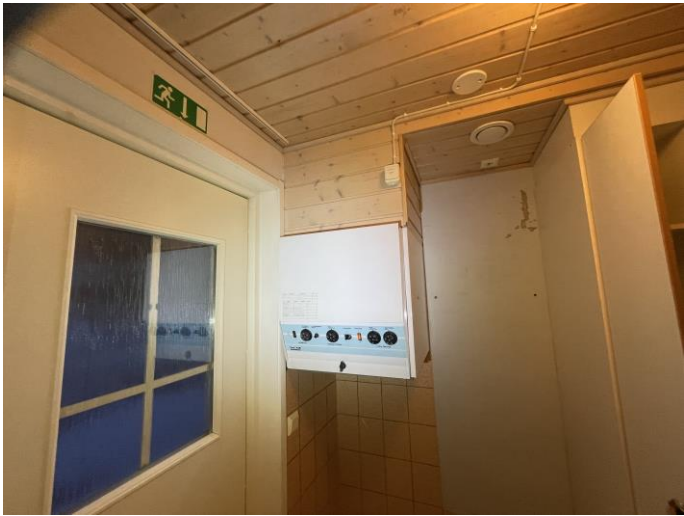
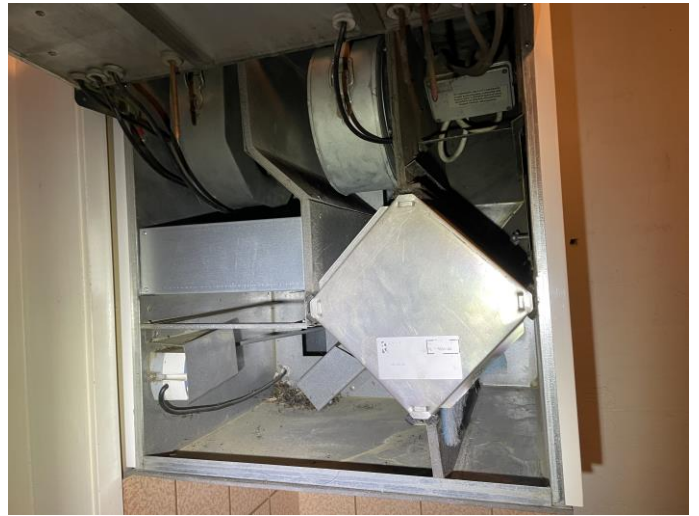
Teknisessä tilassa on ilmanvaihtokone. Koneen sisällä on jonkin verran likaa. Suodatin vaihdettiin tarkastuksen yhteydessä.

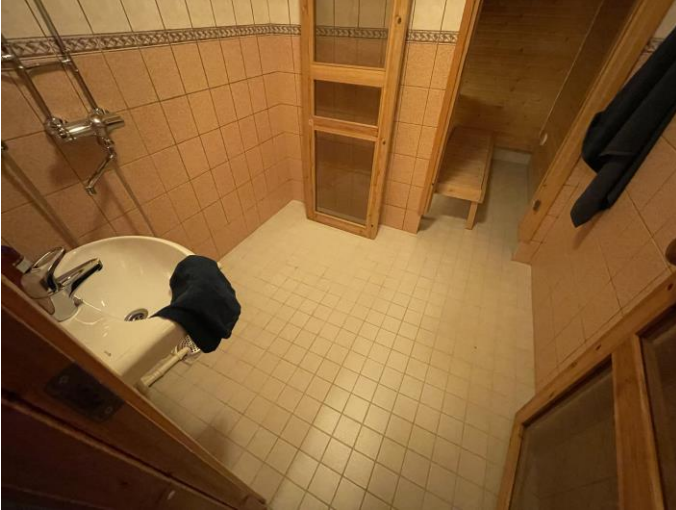
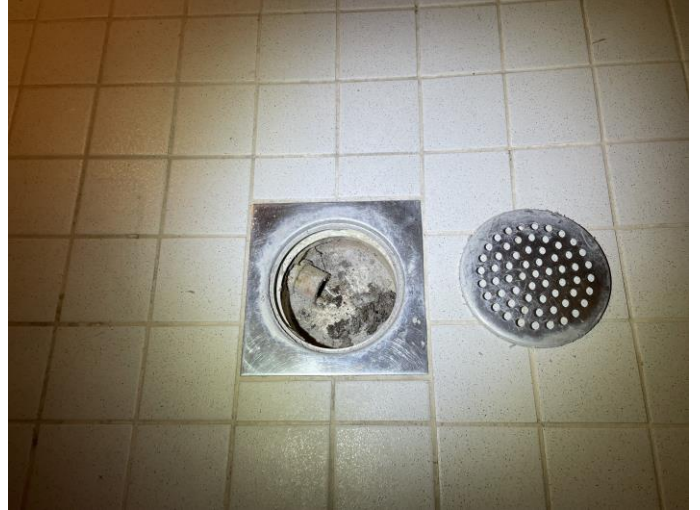
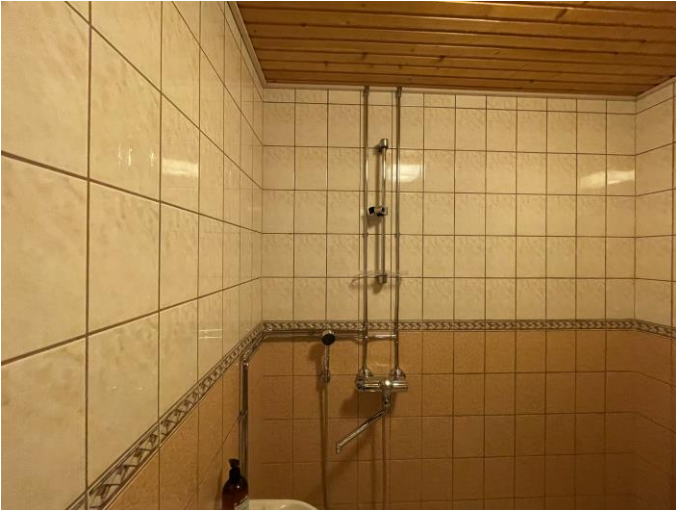
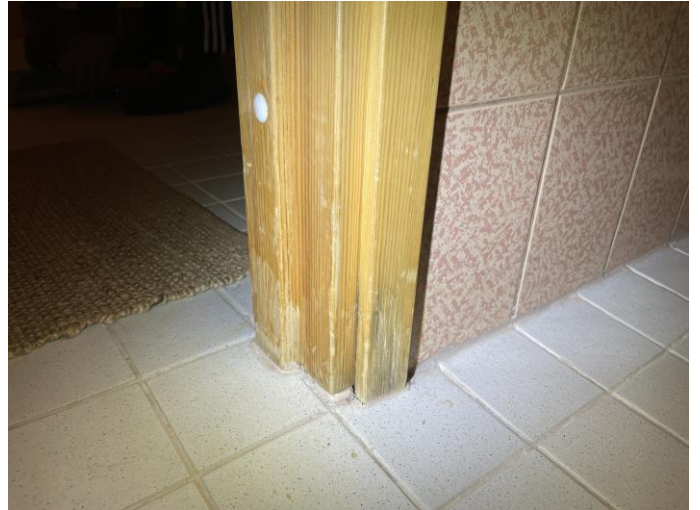
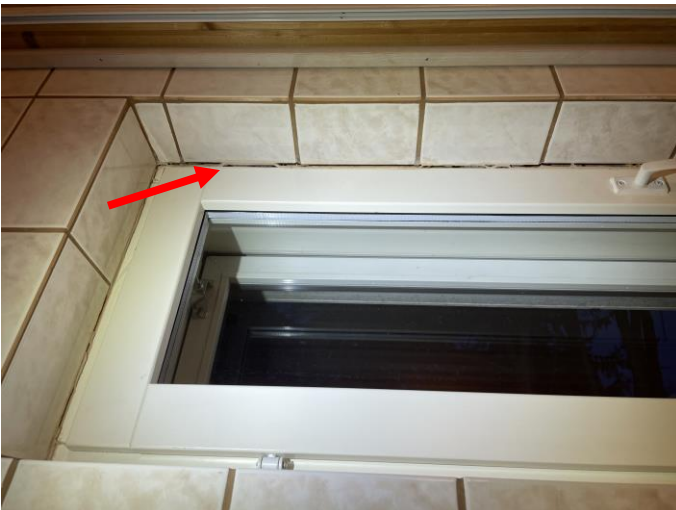
Näkymää kylpyhuoneesta. Seinissä ja lattiassa on laatoitus, kuivasta lattiakaivosta puhaltaa viemärinhajua sisätilaan. Oven puukarmeissa on kosteusjälkeä. Saunan ovi on nostettu pois paikaltaan. Ikkunan yläosassa rakenteen tiivistys on irronnut, roiskevettä ja vesihöyryä voi päästä seinärakenteen sisälle.

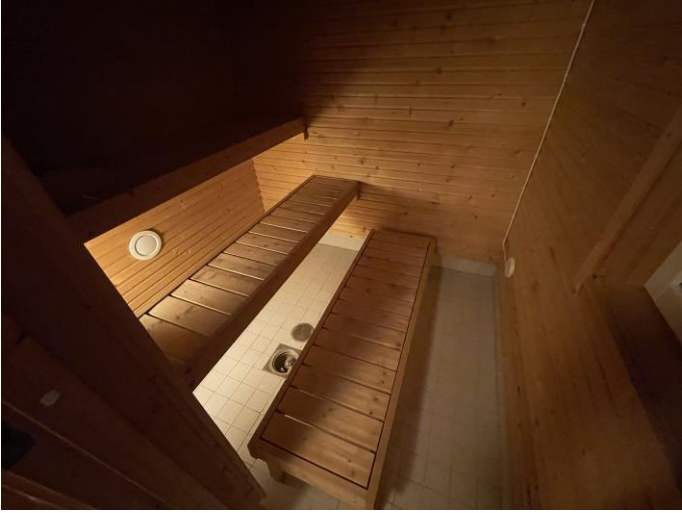
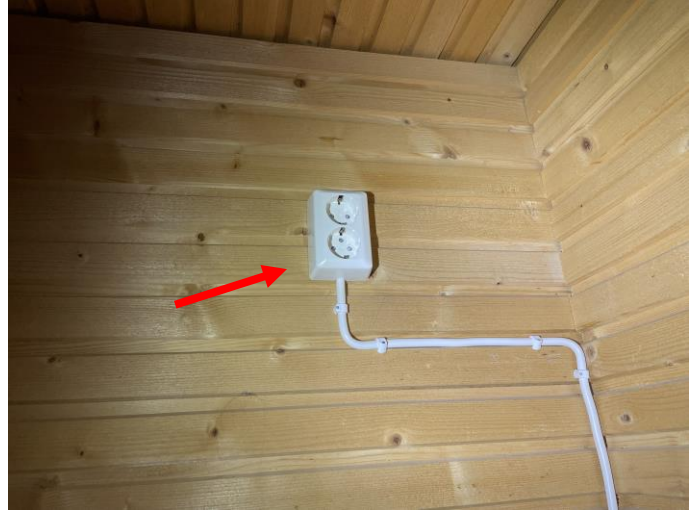
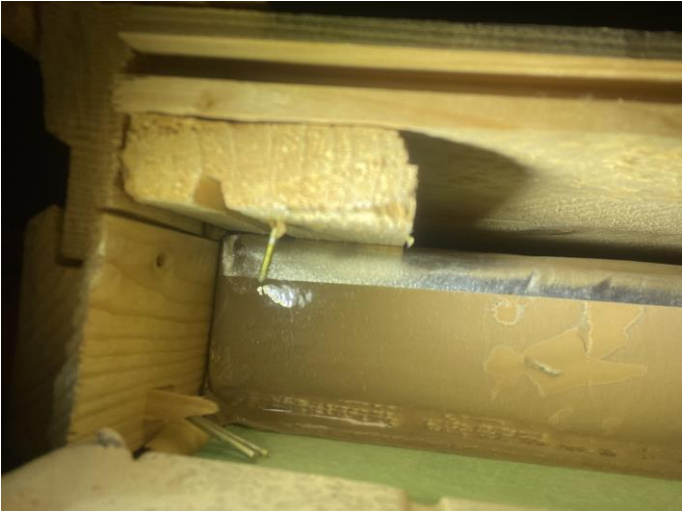
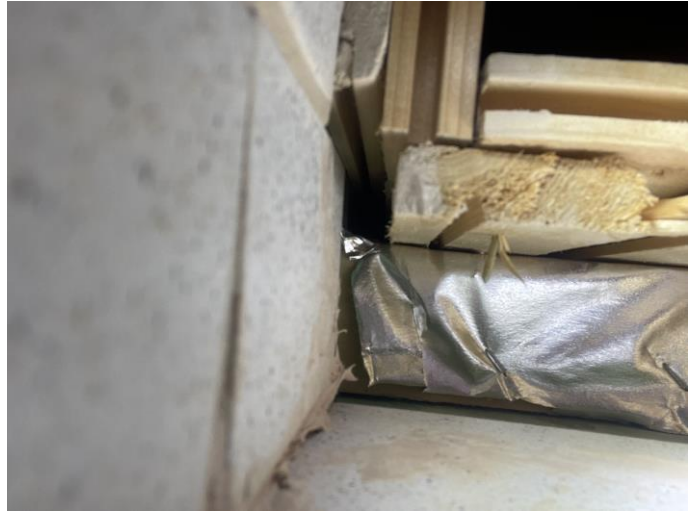
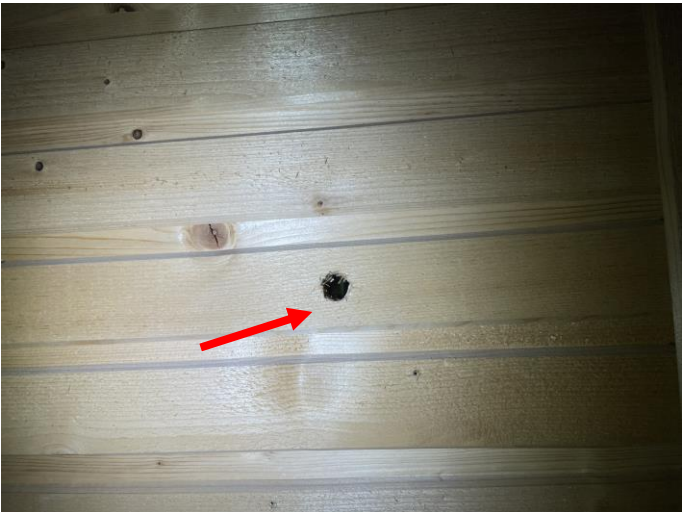
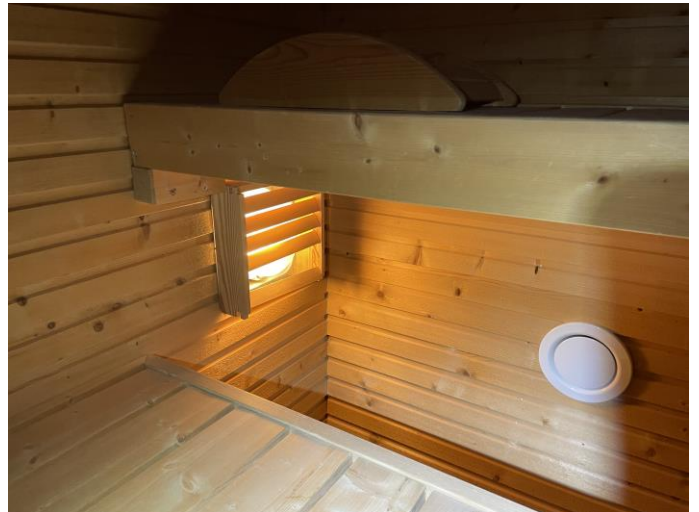
Näkymää saunatilasta. Ulkoseinän kohdalla olevan paneloinnin takana ei ole riittävästi ilmapölyä. Paneloinnin alta näkyy höyrynsulkualumiinipaperointi, jota on teipattu kiinni pakkausteipillä, paikoin teippaus puuttuu. Valaisimen ritilä on irti. Seinässä on reikä, jonka kohdalla myös höyrynsulussa on reikä. Tilassa ei ole kiuasta, seinään on asennettu kuivan tilan sähköpistoke. Seinän panelointien pintaa ei ole höylätty, pinta on tikkuinen.

10.2.5	Kosteusmittaukset tai havainnot rakenteiden sisältä	- Rakenteiden sisältä ei tehty kosteusmittauksia.
10.2.6	Löylyhuone	- Saunan panelointien takana ei ole riittävää tuuletusväliä ulkoseinän vastaisessa paneloinnissa, joka voi aiheuttaa hieman riskiä kosteusrasitukselle. Panelointien alaosa havainnoituna höyrynsulkuna toimiva alumiinipaperointi on teipattu alaosa pakkasteipillä, joiltain osin alumiinipaperointi puuttuu. <b>Suosittelaa parantamaan paneloinnin tuulettumista ja teippaamaan alumiinipaperi höyrynsulun teippaukseen soveltuvalla teipillä.</b> - Saunan paneloinnissa pinta on tikkuista, <b>suositellaan hiomaan paneloinnin pinta.</b> - Paneloinnissa ja höyrynsulussa on reikä, <b>suositellaan tiivistämään höyrynsulku ja panelointi kohdassa.</b> - Saunassa ei ole kiuasta, saunaa ei ole käytetty saunomiseen. <b>Suosittelaa kiukaan asennusta.</b> - Saunan seinään on asennettu kuiviin tiloihin sopiva sähköpistorasia. <b>Pistorasia on poistettava ennen kiukaan asennusta ja saunan käyttöönottoa.</b>

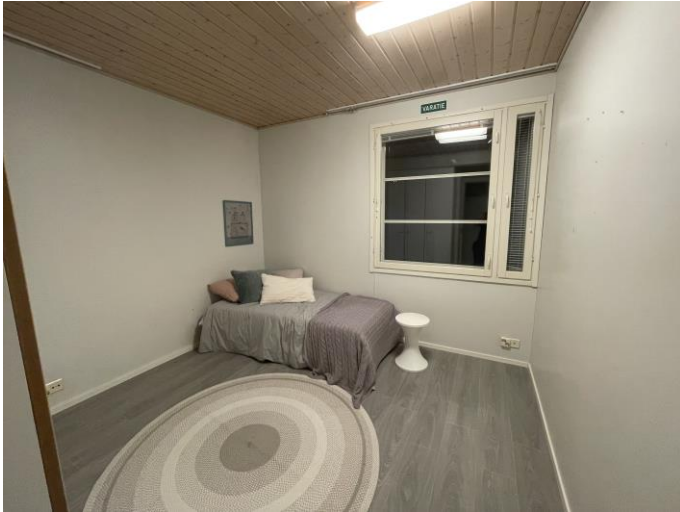
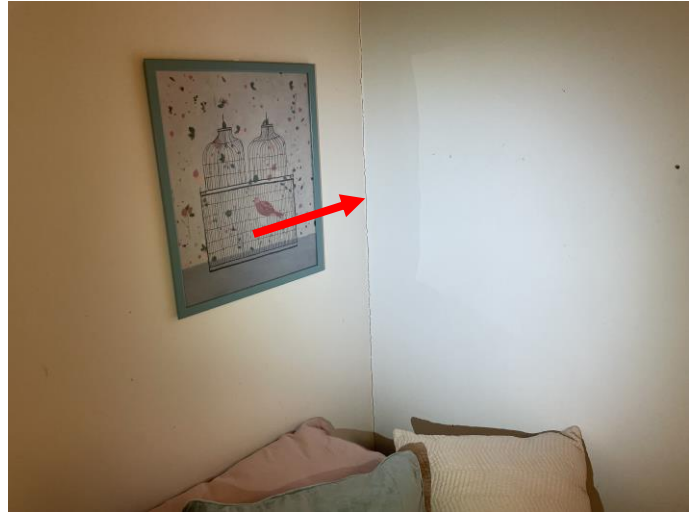
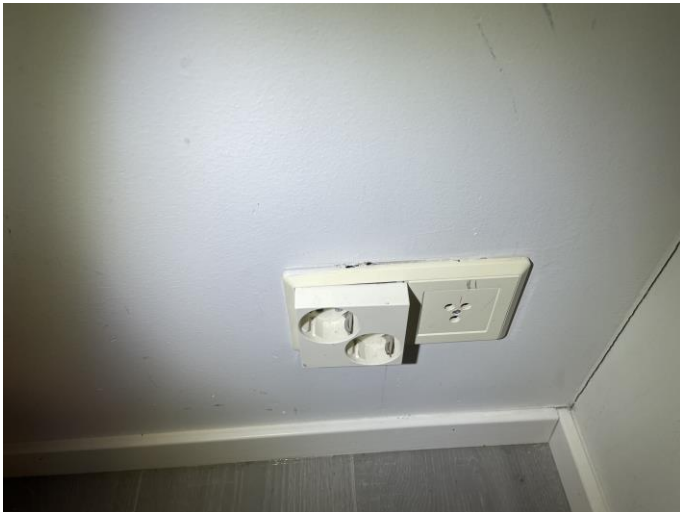
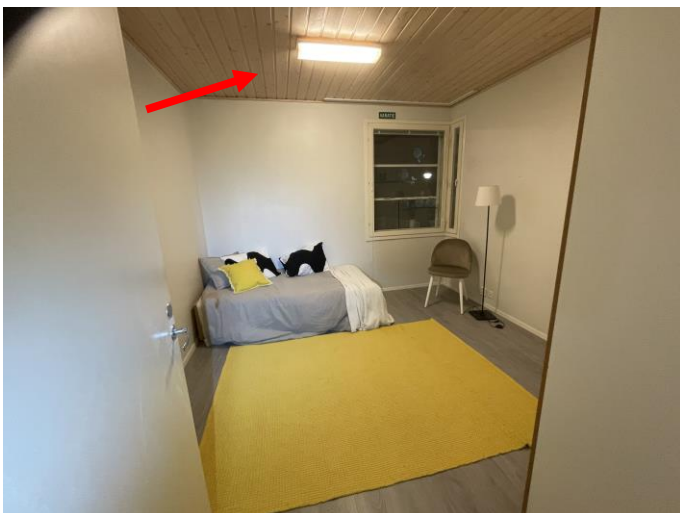
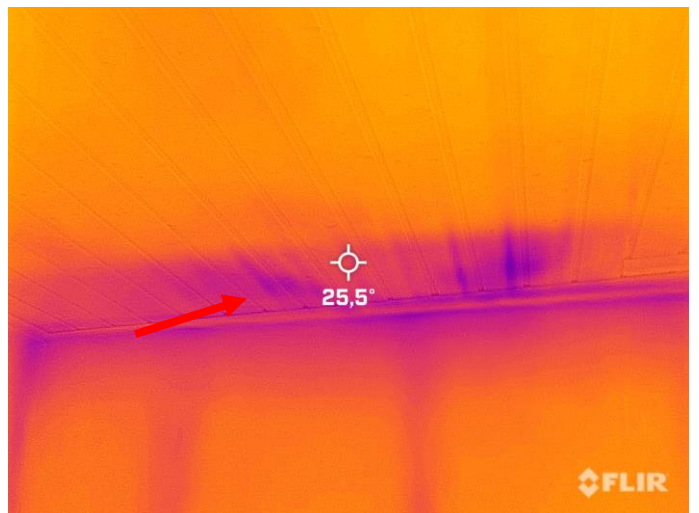
Näkymää makuuhuoneista. Ulkoseinän liitoskohdassa seinän levytyksissä on halkeamaa. Ulkoseinän pistorasia heiluu, pistorasioiden kohdalta havaittiin ilmavuotoa sisätilaan. Yhdellä alueella katon alueella havaittiin kylmempi alue lämpökameran avulla tarkasteltuna. Kohdassa on hyvä tarkastaa eristepaksuutta.
