# **Asuntokaupan kuntotarkastus Homekoiratarkastus**

**Mikkeläntie 3E 02770 Espoo**

<b>Tarkastuspäivä</b>	10.3.2024	<b>Tarkastaja</b>	Leena Stenlund Rakennusterveysasiantuntija, Asuntokaupan kuntotarkastaja (AKKO)
-----------------------	-----------	-------------------	--

Raportin päiväys 17.3.2024

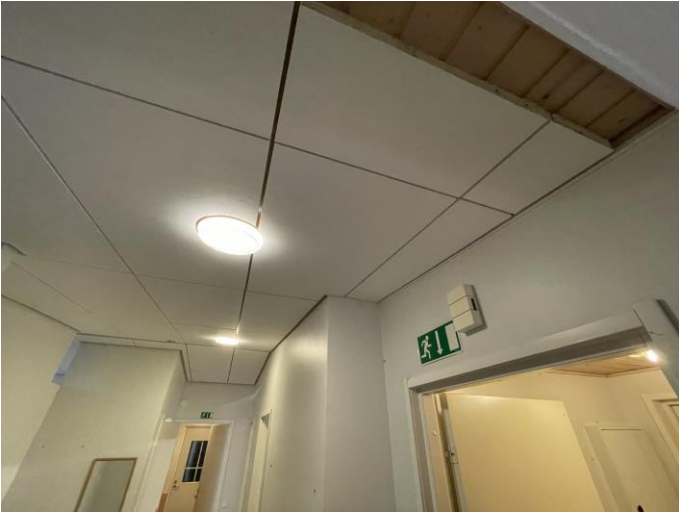
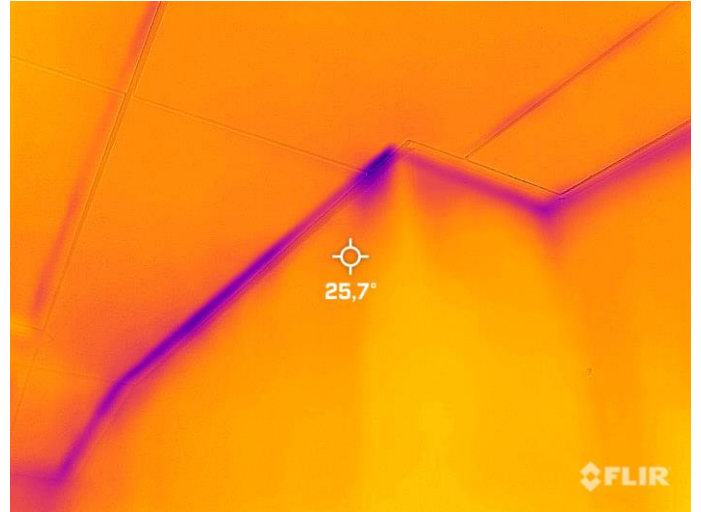
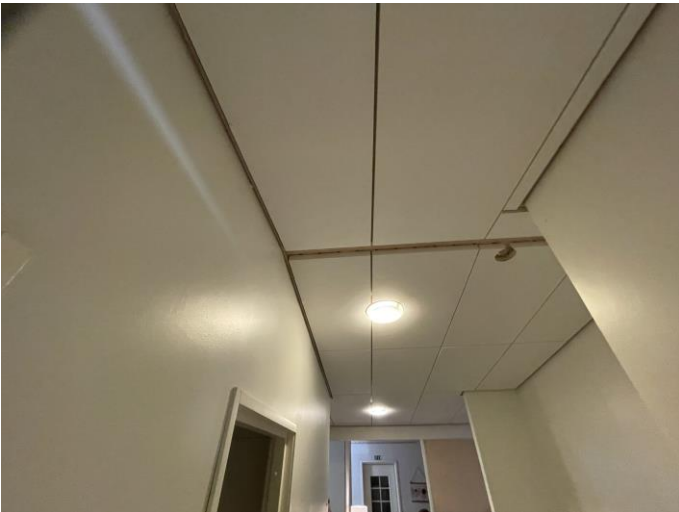
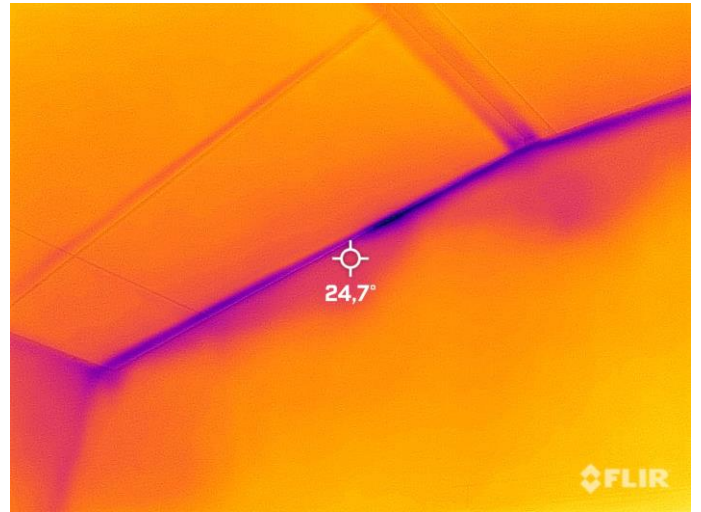
Kattopinnoissa on monin paikoin akustiikkalevyjä, joiden yläpuolella puupanelointi. Lämpökameralla havaittiin ilmavuotoa yläpohjatilasta sisätilaan.

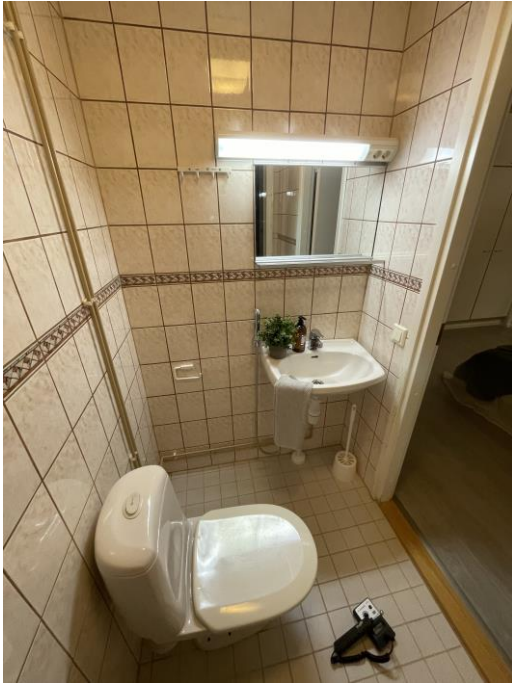
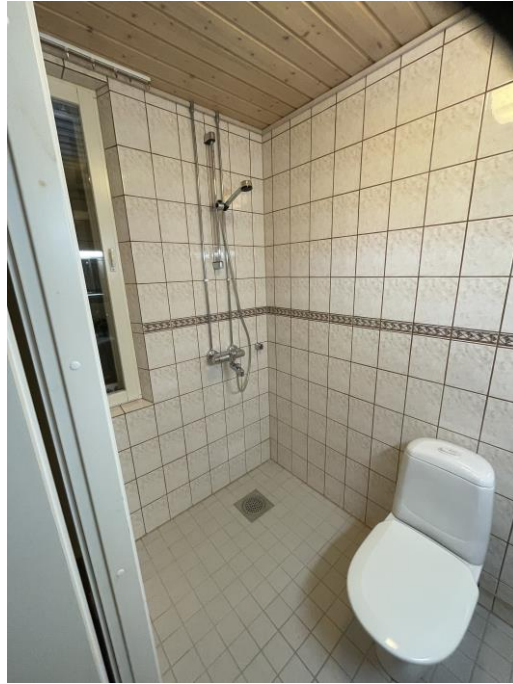
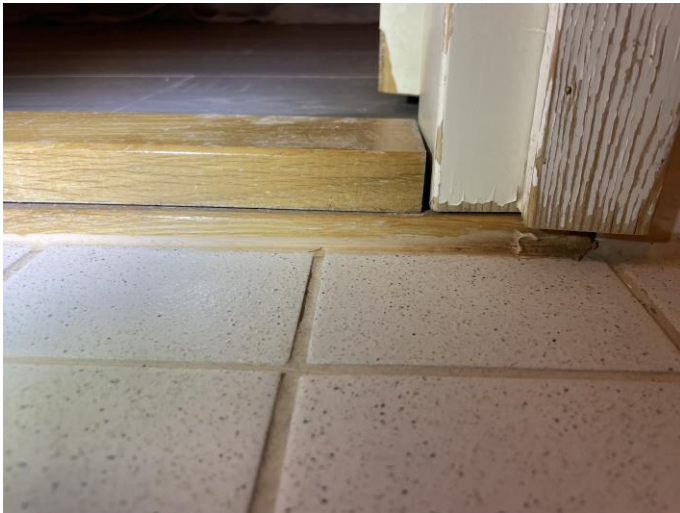
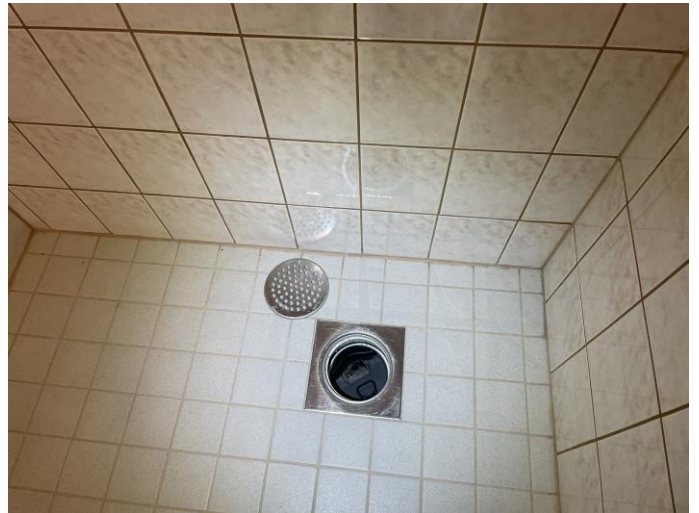
Näkymää pienemmästä kylpyhuoneesta. Puukarmeissa on kosteusjälkeä, silikonit puuttuvat. Lattiakaivo on tyhjä. Seinissä ja lattiassa on laatoitus.

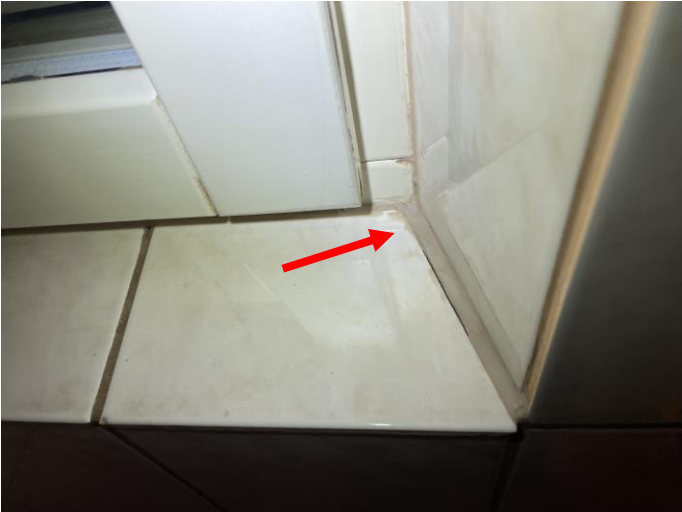
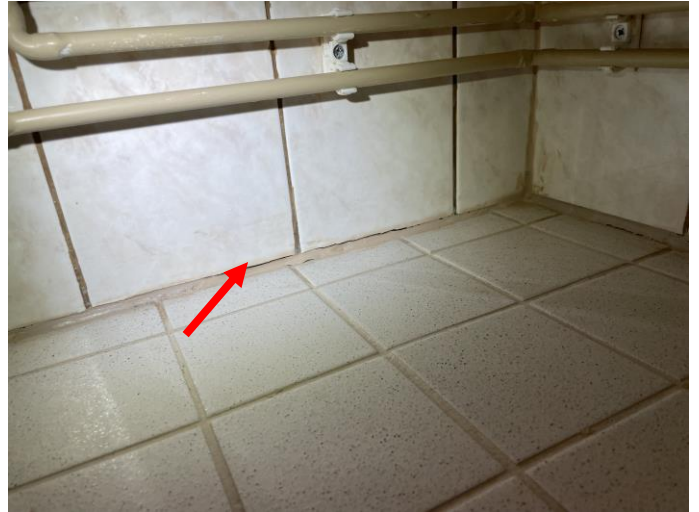
Kylpyhuoneen silikonit ovat irronneet laatoituksen liitoskohdista, sekä ikkunan reunoilta.

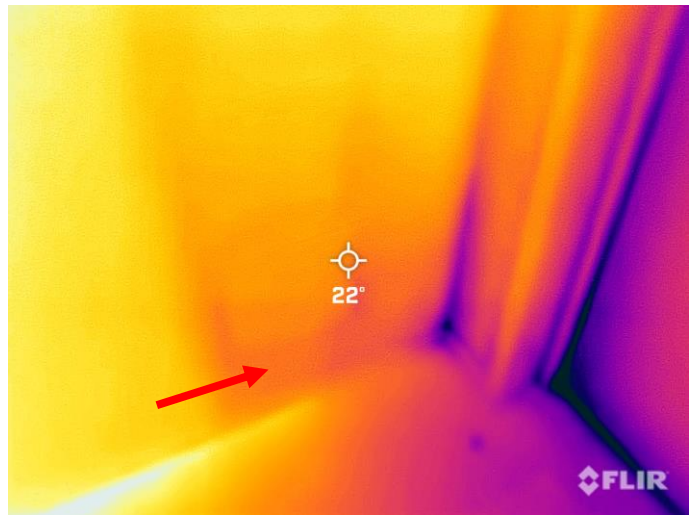
Näkymää eteistilasta. Eteisessä on sähkötaulu. Oven edustalla on betoniporras, pellitystä ei ole. Lämpökameran avulla havaittiin kylmempi alue sähkökaapin alla seinäpinnassa. Havainto viittaa epätiiviseen alapohjan läpivientiin väliseinän sisällä.
