# Tutkimusraportti

Kosteus- ja sisäilmatekninen kuntotutkimus

## 4015 Lahnuksen koulu

25.6.2025

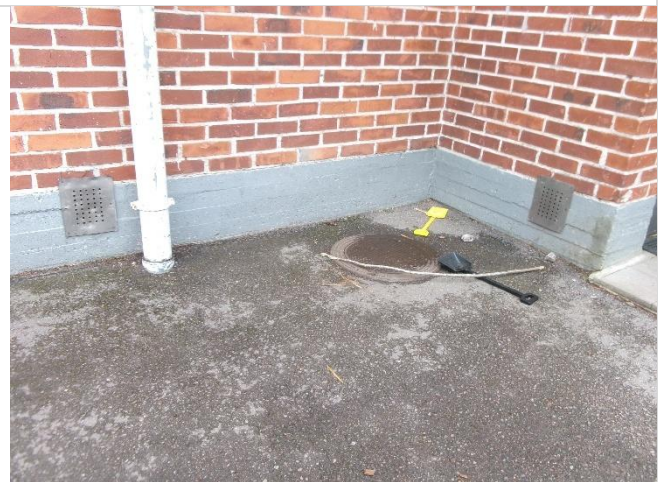
**Kuva 8.** Sisäänkäynnin vieressä havaittiin sokkelissa kaksi peltilevyin peitettyä aukkoa, joiden käyttötarkoitus ei selvinnyt.

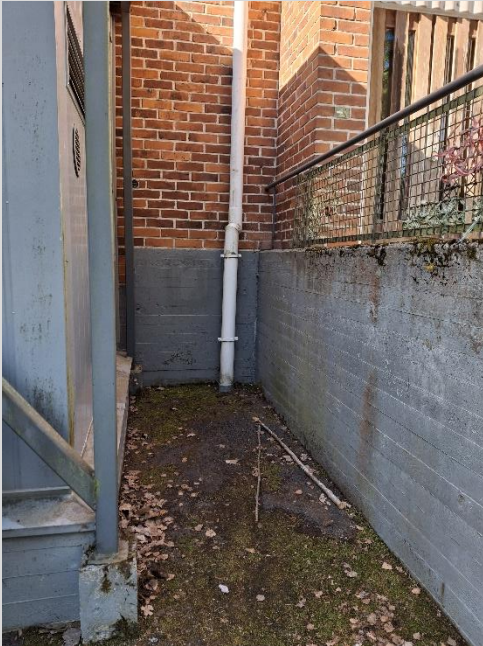
**Kuva 9.** Keittiön sisäänkäynnin taakse jää varjoinen ja kostea potero, josta sadevedet haihtuvat hitaasti. Ulkoseinä oli vaurioitunut muurin päälle satavista vesistä.

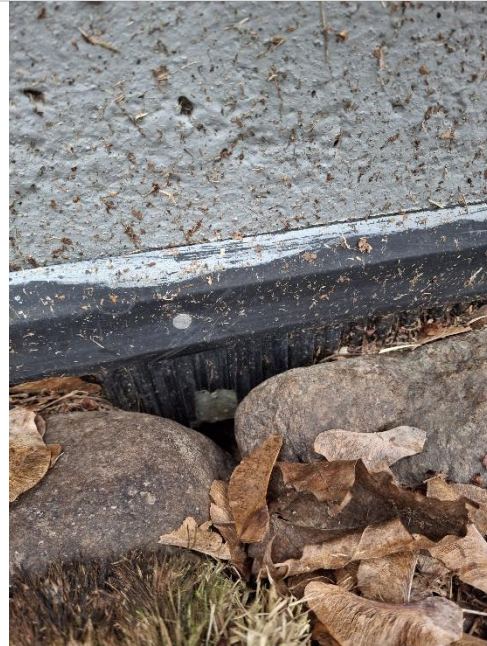
**Kuva 10.** Tien puoleiselle sivulle on asennettu perusmuurilevytyks, jossa olleesta reiästä voitiin todeta, ettei sen alla ole vedeneristettä tai lämmöneristettä.

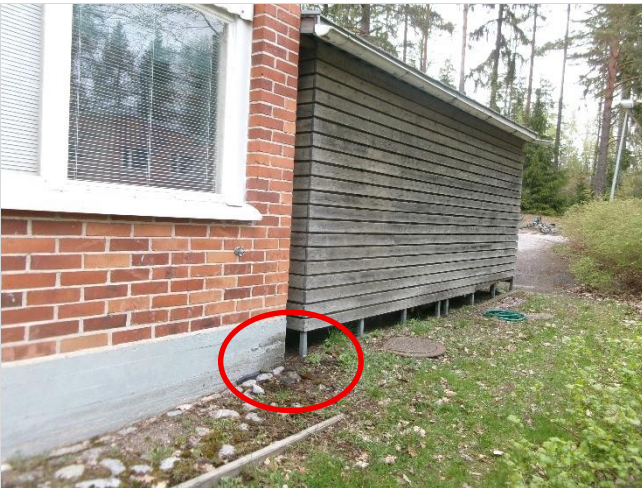
**Kuva 11.** Rakennuksen keittiön puoleiseen päädyn sokkeliin kohdistuu kosteusrasitusta maaperästä.

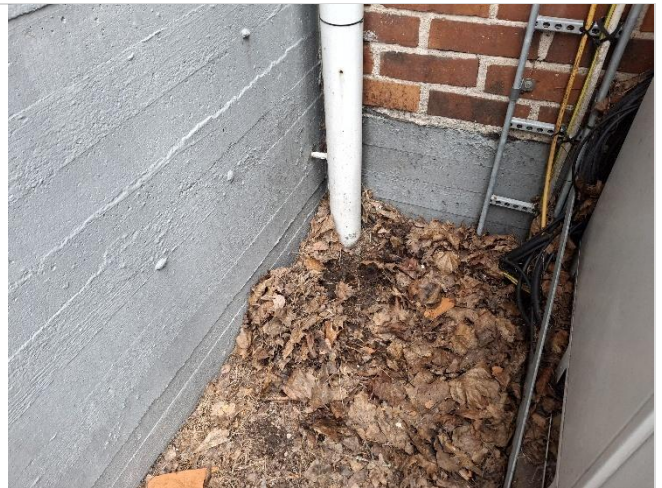
**Kuva 12.** Taloteknisen kaapin ja seinän väliin on kertynyt lehtiä ja kariketta.

Rakennuksen piha-alueiden kallistukset ovat pääosin kunnossa ja vierustäyttö on läpäisevää maa-ainesta. Maanvastaisessa seinärakenteessa on vedeneristys ja sokkelin ulkopintaan on asennettu patolevytyks. Maanvastaiseen seinärakenteeseen ja sokkeliin on ennen peruskorjausta saattanut kohdistua ylimääräistä kosteusrasitusta. Keittiön päädyn sokkeliin kohdistuu heikkojen maaperän kallistusten ja ulkonurkan väärän täyttömaan vuoksi kosteusrasitusta. Rakennuksen vierelle jäävä karie ja lehdet maatu ja pidättää kosteutta, joten sokkelin vierustat tulisi pitää puhtaina.

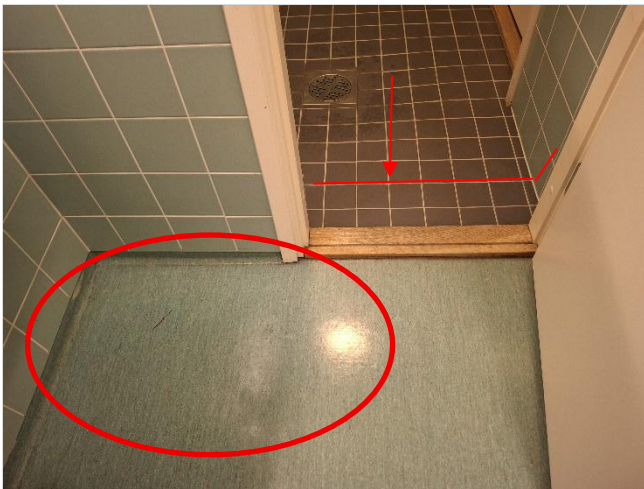
Sosiaalitulassa (017) havaittiin poikkeavia pintakosteusarvoja käsienvesualtaan alapuolella. Kohdassa kulkevat vesiputket lattialaatan alle, mutta todennäköisempi syy kohonneeseen kosteuteen on viereisen suihkutilan (016) rakenteisiin päässeet suihkuvedet. Suihkutilassa on lattiassa laatoitus ja sosiaalitulassa (017) ovensuussa on laattasaumassa suurehko halkeama, josta syntyy epäily, että vedeneriste olisi myös revennyt. Sosiaalitulassa lattiamateriaalina on muovimatto. Viiltomittauksen (VK2) perusteella muovimaton alla on ylimääräistä kosteutta (94 %RH, 16,1 g/m<sup>3</sup>, 19,9 °C). Muovimatto on irti alustasta ja muovimaton alla havaittiin märän betonin hajua. Tiloissa on toimimaton lattialämmitys. (kuvat 15-16)

**Kuva 15.** Sosiaalitulassa 017 havaittiin kohonnutta kosteutta viiltomittauksessa VK2 muovimaton alla. Mahdollisesti kosteus on päässyt lattiarakenteeseen suihkutilan 016 lattiassa olevan halkeaman kautta.

- Lattialämmityksen saattaminen toimintakuntoon puku-, suihku-, sosiaalitiloissa sekä terveydenhoitajan tilassa (tilat 008-018).
- Sosiaalitila 017 lattian kosteusvaurion syyn tarkentaminen ja sen viereisen suihkutila 016 remontoiminen.

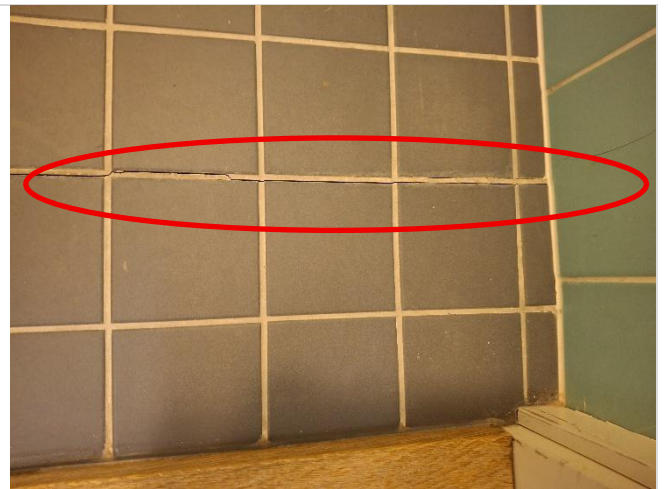
**Kuva 16.** Suihkutilassa 016 on lattialaatoituksen saumassa koko oven suun levyinen ja seinälle nouseva halkeama. Kohdassa on mahdollisesti vedeneristeet revenneet.

Tutkimuksessa havaittiin kolme pienialaista vesivahinkoa, joista sosiaalitilan 017 vahinko edellyttää lisäselvitystä lattian kostumiseen johtaneista syistä ja viereisen pesutilan 016 lattia- ja seinälaatoituksen vaurio tulee korjata (edellyttää todennäköisesti koko märkätilan remonttia). Ruokasalissa on erittäin vanhoja patterinventtiilejä, joissa kaikissa on vuotovaara ja teknisentyön väliseinän vieressä sijaitseva venttiili on vuotanut. Kostunut alue on kuitenkin hyvin pieni ja rakenteena on liittolaatta, eikä lattiapäällysteessä havaittu vaurioita, joten se voidaan

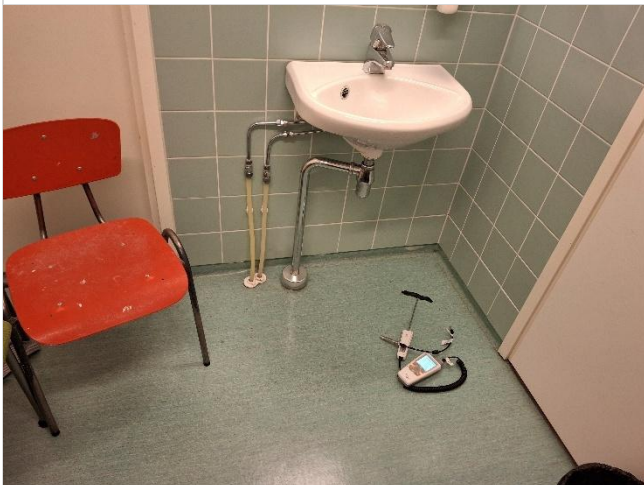
**Kuva 17.** Viiltomittaus tehtiin tilaan 017, jossa havaittiin kohonnutta kosteutta todennäköisesti viereisen suihkutilan lattialaatoituksen vuoksi.

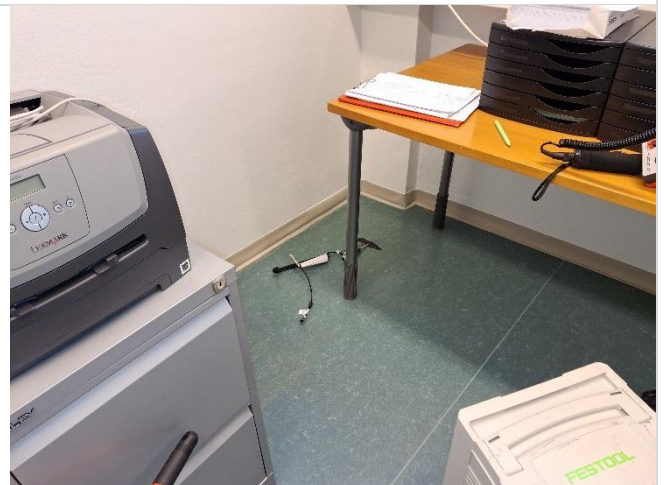
**Kuva 18.** Terveystilojen huoneessa 010 tarkastettiin linoleumin kunto ja tehtiin viiltomittaus VK1. Linoleumi oli kunnossa ja viiltomittauksen tulos oli normaali.

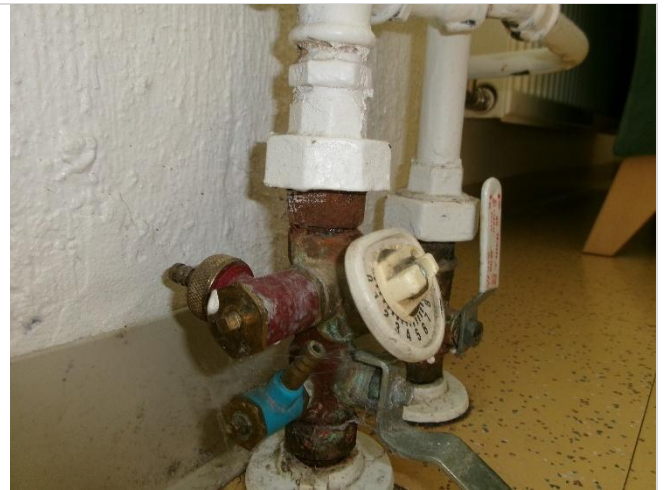
**Kuva 20.** Pohjakerroksen tiloissa on vanhoja venttiilejä, myös uudemmat venttiilit, kuvassa takana, tulisi jo uusia.

- Ruokasalin 036-037 patteriventtiilien uusiminen.
- Teknisentyön tilan lattiarakenteen tarkemmat tutkimukset mahdollisen vaurion ja vaurioalueen selvittämiseksi.

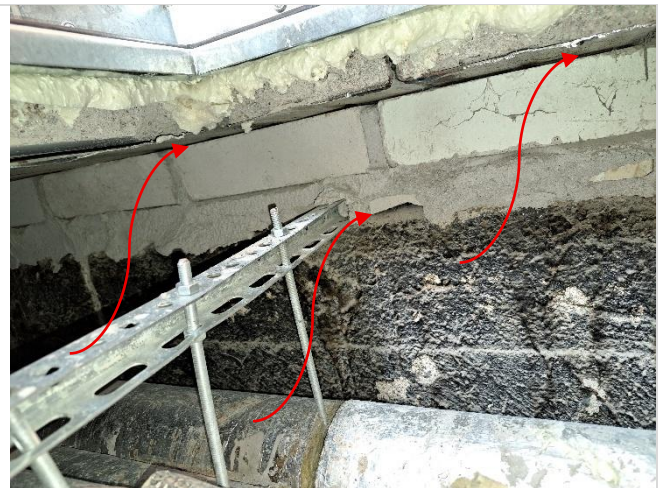
**Kuva 24.** Kanaalista oli kuitenkin ilmayhteys alapohjarakenteeseen ja ulkoseinärakenteeseen.

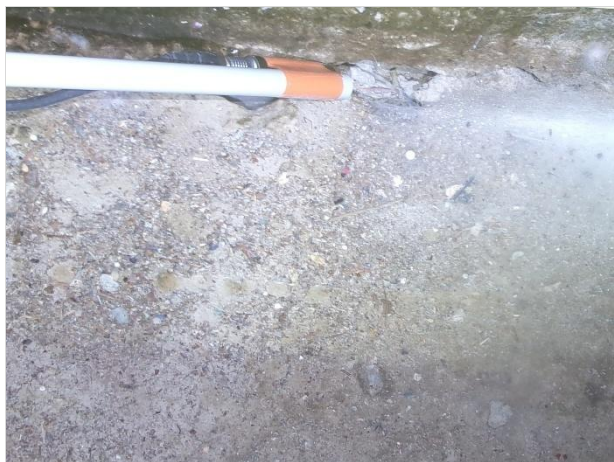
**Kuva 31.** Terveydenhoitajan huoneen alapohjaan laskettu merkkiaine kulkeutui käytävän kanaaliin epätiiviu- den betonirakenteiden kautta.

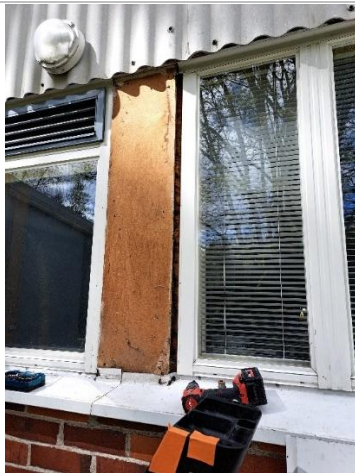
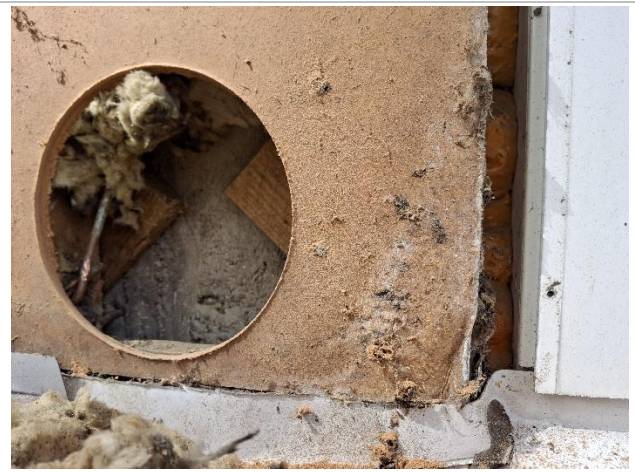
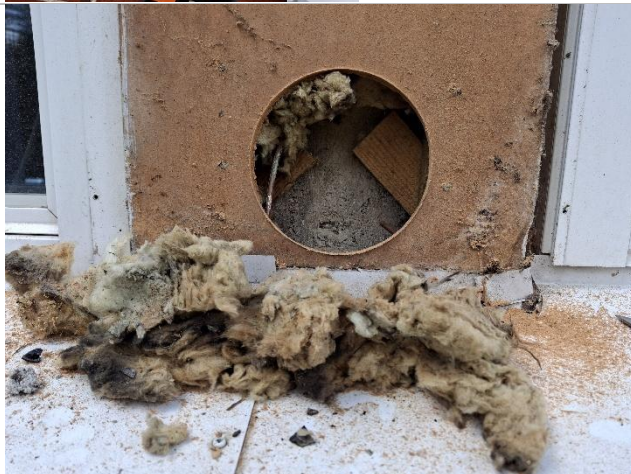
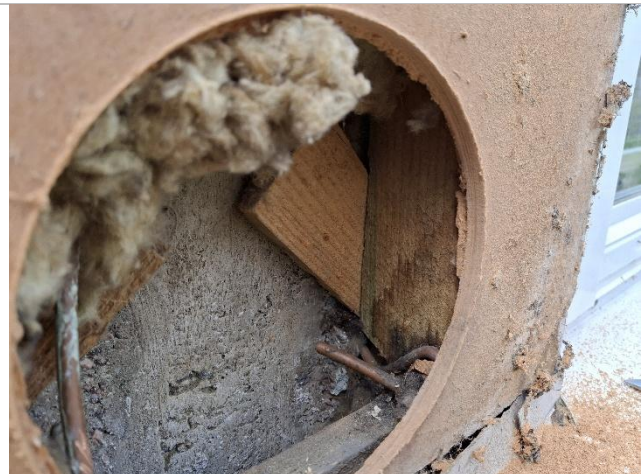
Mineraalivillalla on suora ulkoilmayhteys.  
Aistinvaraisesti arvioiden rakenne oli vaurioitunut.

Rakenneavaus tehtiin pitkänsivun ulkoseinään pilarin kohdalle. Tuulensuojalevyn pinnassa oli jonkin verran kosteusjälkiä. Sen alaosassa oleva kittaukset ovat hapertuneet ja sadevesiä voi päästä kulkeutumaan rakenteen sisälle. Eristevillassa havaittiin kosteusjälkiä ja ilmapuotojälkiä. Puurakenteissa oli kosteusjälkiä. Pilarin ja ulkoseinärakenteen välissä on uretaanivaahdotus.

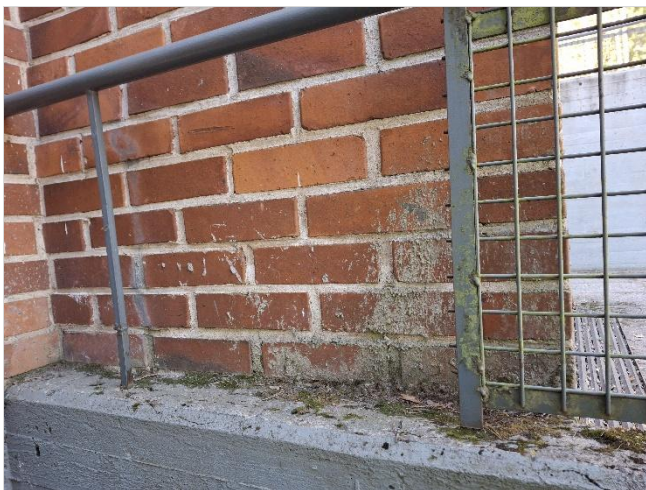
Rakennuksen pohjoispäässä ulkoapäin katsottuna päädyn sisääntulon vasemmalla puolella on ulkoseinässä ulkopuolisen kosteusrasituksen aiheuttama kosteusvaurio portaiden alla (porraskäytävä 044). Rakenteena on ulkoa sisälle päin lueteltuna tiilivuoraus – betoni – mineraalivilla ja tiili. Sisäseinästä on irrotettu tiili ja mineraalivilla on osin esillä. Lämmöneriste on aistinvaraisesti arvioituna vaurioitunut ja siitä on suora yhteys sisäilmaan (kuvat 42 ja 43).

**Kuva 42.** Päädyn sisääntulon kohdalla betonimuuri jatkuu ulkoseinälle ja sen päälle satava vesi pääsee kastelemaan ulkoseinärakennetta.

Portaikun 044 alle on syntynyt ulkopuolisen kosteusrasituksen vuoksi kohtalaisen pienialainen ja helposti korjattava kosteusvaurio.

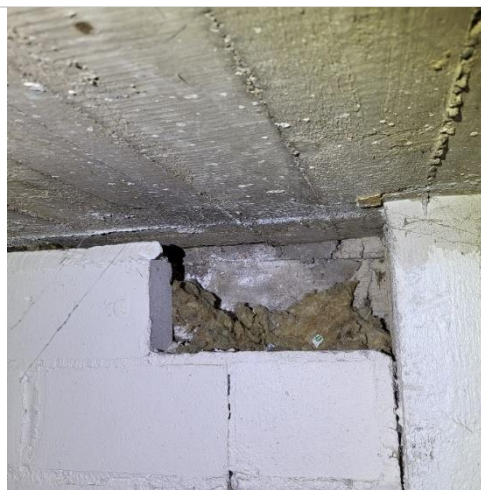
**Kuva 43.** Vaurio sijaitsee portaiden alla. Seinästä on poistettu tiili, vaurioituneesta lämmöneristeestä on suora sisäilmayhteys.

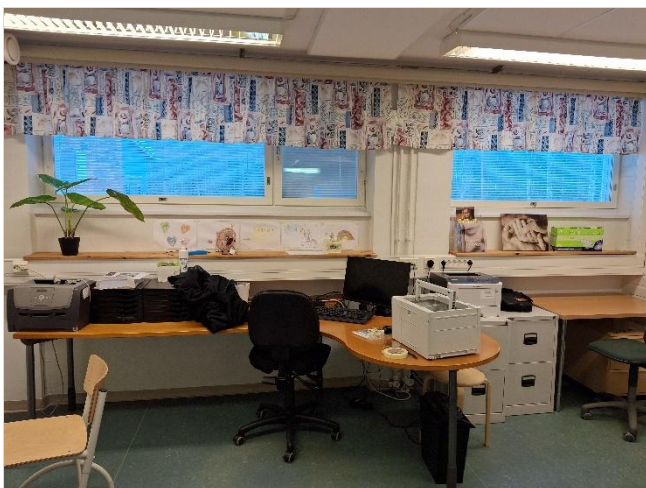
Terveystenhoitajan huoneen (010) ulkoseinärakenne on sisältä päin uusittu. Ulkoseinälattialiitokseen on asennettu elastinen tiivistemassa, mutta massa oli silmämääräisesti epätiivis. Ulkoseinälattialiitokseen oli asennettu muovinen jalkalista, joka oli liimattu huolimattomasti ja oli osin irronnut seinästä (kuvat 44 ja 45)

**Kuva 44.** Terveystenhoitajan huoneen 010 ulkoseinärakenne on uusittu.

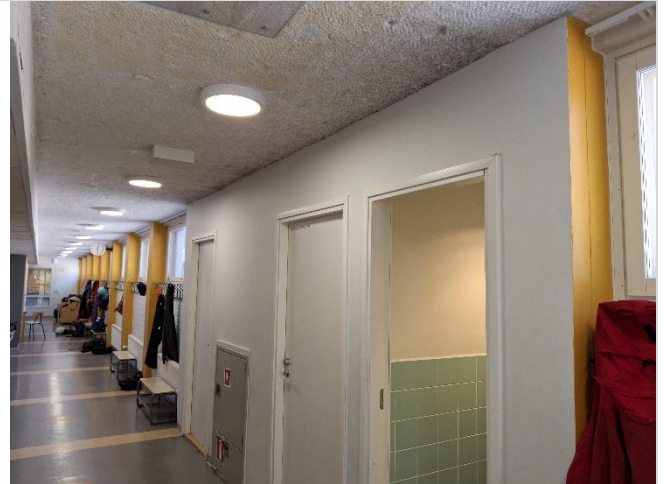
**Kuva 47.** Rakenneliittymät uuden ja vanhan rakenteen välillä ovat epätiivit.

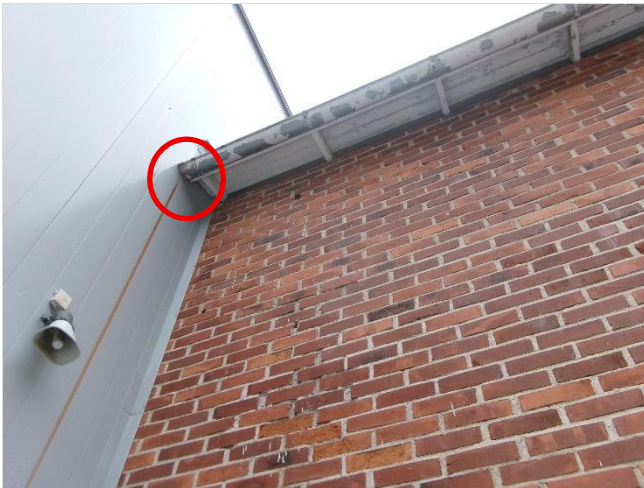
Ulkoseinien tiilimuurauksissa ja saumauksissa havaittiin jonkin verran vaurioita (kuva 48). Saumauksien huoltokorjaus on ajankohtainen. Sokkelissa havaittiin useita halkeamia, josta suurimmassa oli tapahtunut rakenteen sivuttaista siirtymistä (kuva 50). Sokkelin maalipinta oli paikoin irronnut. Tien puolelle sokkeliä vasten on asennettu perusmuurilevytyt.

**Kuva 48.** Sadevesikourun päästä vuotaa vesiä ilmanvaihtokonehuoneen kohdalla. Tiiliverhouksen ulkopinnassa on rapautumaa.

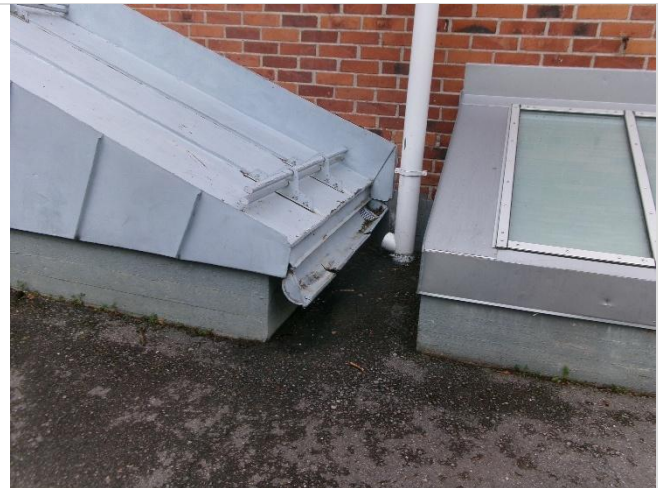
**Kuva 49.** Pohjakerroksesta nousee portaat ensimmäiseen kerrokseen. Sadevesikouru on rikottu. Vieressä on pohjakerroksen tyttöjen pukuhuoneeseen tehty valoaukko.

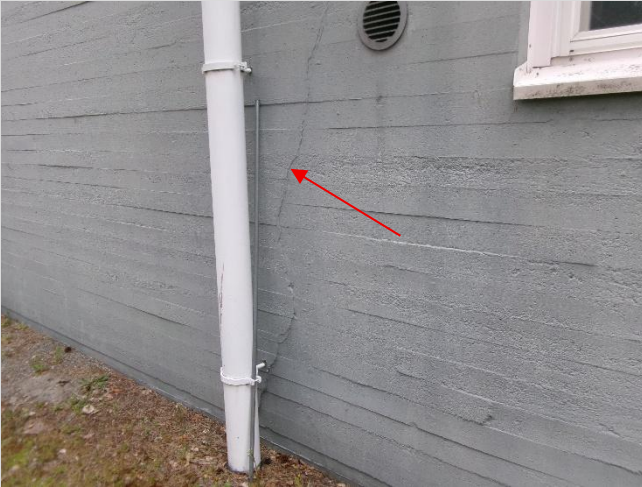
**Kuva 50.** Sokkelissa havaittiin useita halkeamia. Teknistentilojen kohdalla on pystyhalkeama, jossa havaittiin hieman rakenteen siirtymää.

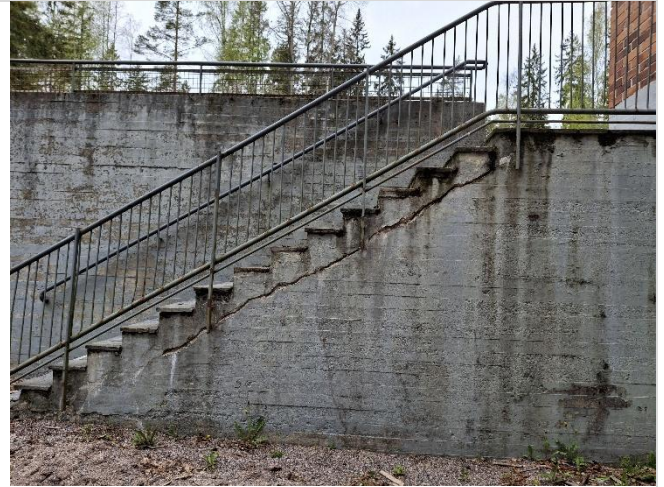
**Kuva 51.** Ulkorakenteet ovat rapautuneet. Talon toisella puolella oleva muuri oli myös rapautunut.

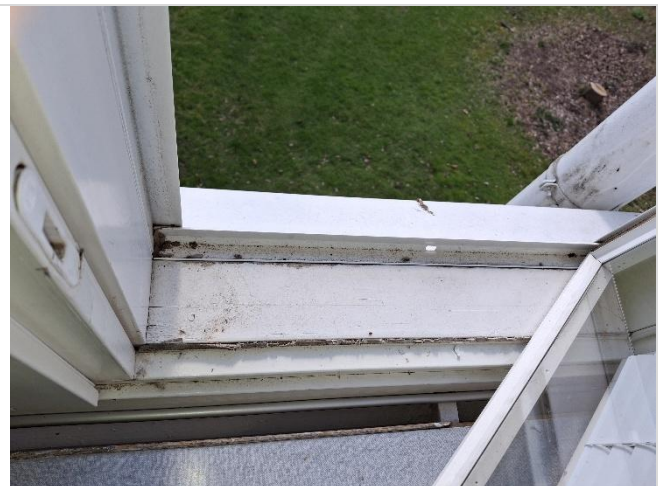
**Kuva 53.** Tuuletusikkunoiden sisälle on päässyt hieman kosteutta. Osassa ikkunoita tiivisteet olivat huonossa kunnossa.

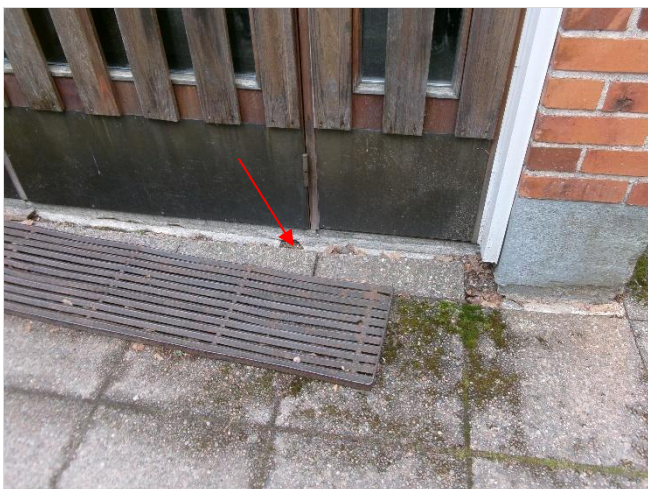
**Kuva 54.** Päätyoven alle pääsee sadevesiä, jotka kastelevat portaikon laattaa. Raossa näkyi vaurioitunutta puurakennetta.

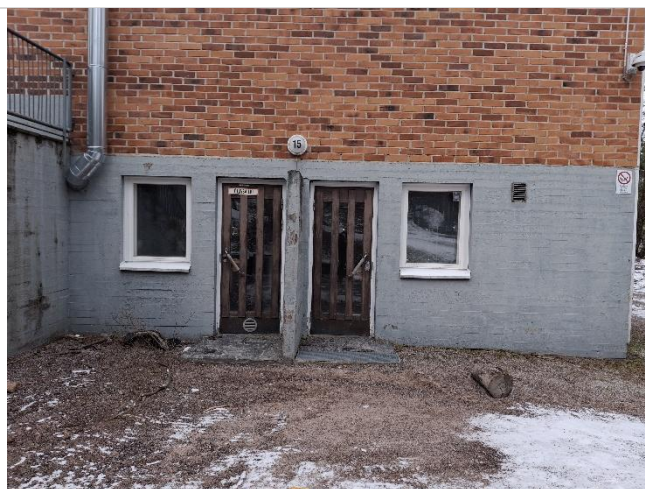
**Kuva 55.** Teknistentilojen ovet olivat huonossa kunnossa.

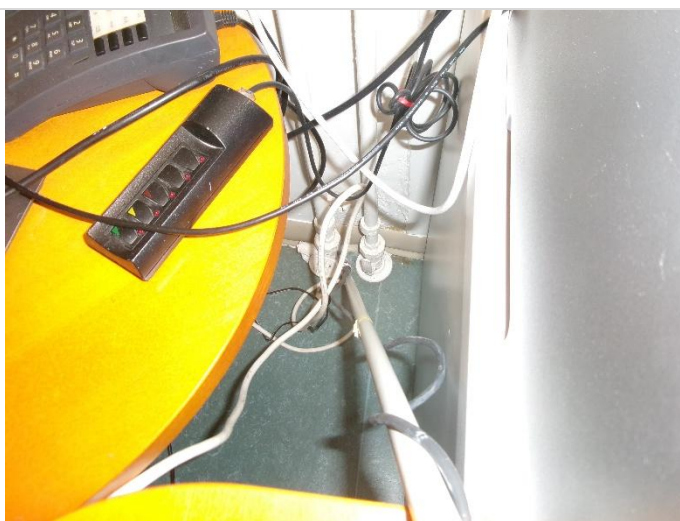
**Kuva 57.** Terveydenhoitajan huoneen 010 ulkoseinän eristetilaan laskettua merkkiainetta kulkeutui ulkoseinän vieressä olevaan kanaaliin ja sitä kautta lämpöputkien läpivientien kautta sisälle.

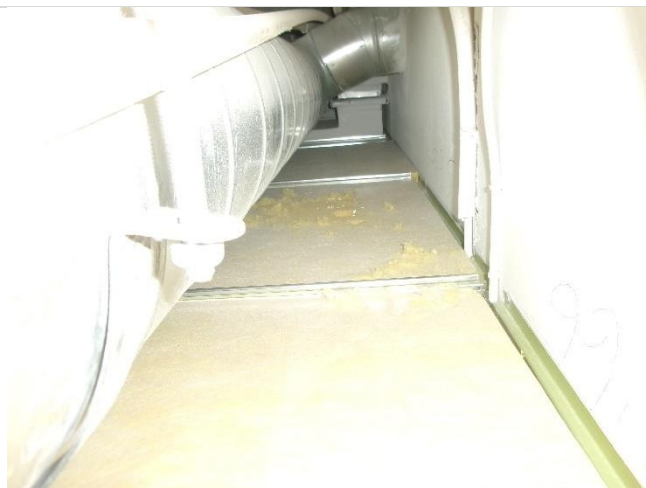
**Kuva 61.** Terveystieteiden huoneen 010 akustolevyjen päällä havaittiin mineraalivillan paloja.

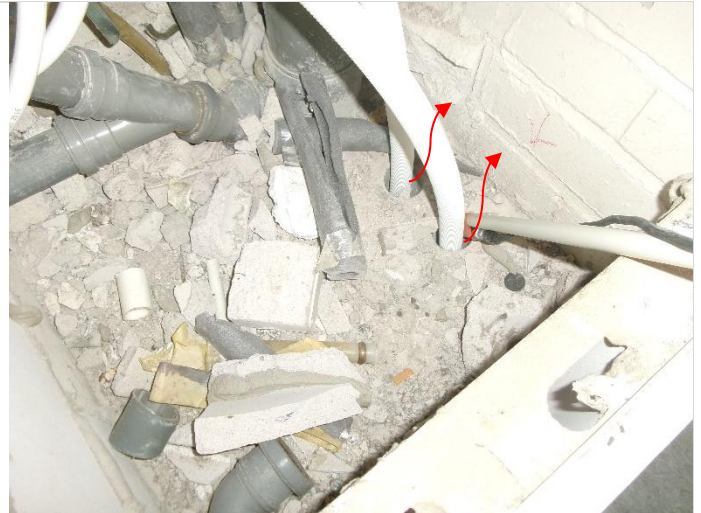
**Kuva 63.** Luokkatilassa 209 havaittiin merkkiainetta tekniikkakuilun sisältä läpivientien kohdalta. Kotelon pohjalla oli paljon rakennusjätettä.

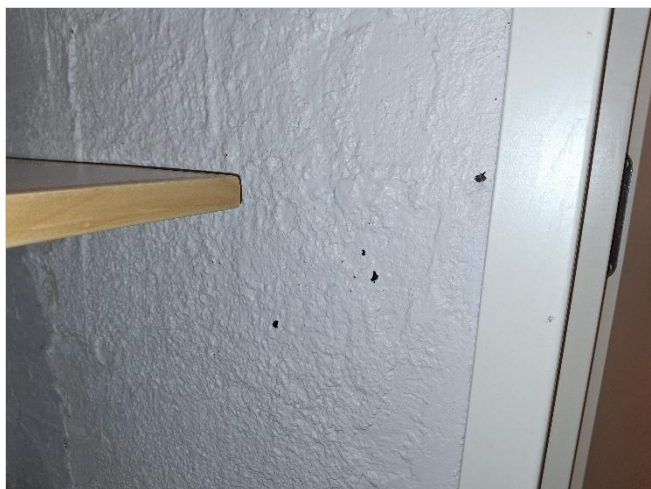
**Kuva 66.** Alkuperäiseen ulkoseinärakenteeseen oli jätetty toiselle puolelle pikisively, joka oli peitetty maalilla.

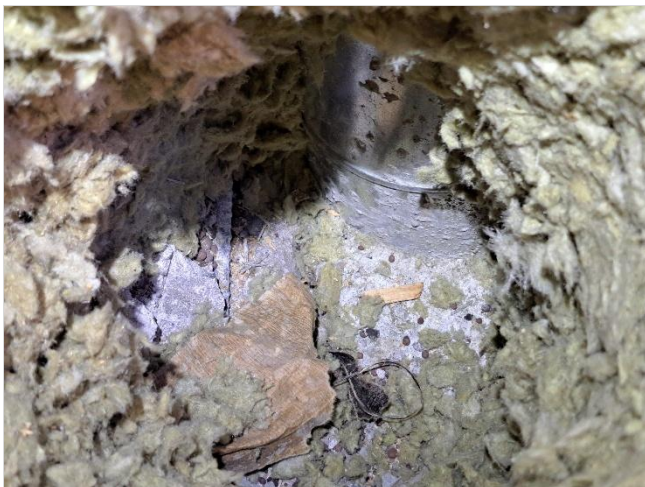
Ilmanvaihtokanavan läpiviennin ympärille on tehty ns. tukkovalu. Viemäreiden tuuletusputket ovat yläpohjatilassa eristämättömät. Ilmanvaihtokanavien eristyksessä havaittiin puutteita. Puhallusvillan asennuksessa havaittiin puutteita.

**Kuva 73.** Ilmanvaihtokanavan ympärille on tehty ns. tukkovalu. Kanavan ympäriltä puuttuu kanavaeriste.

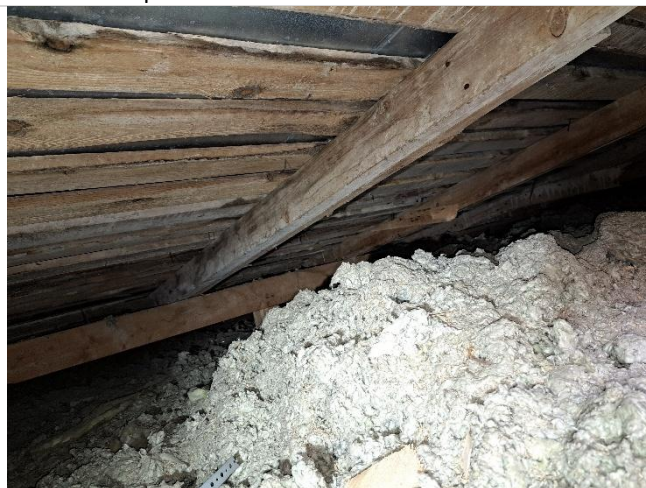
**Kuva 76.** Puhallusvilla oli kasaantunut. Alkuperäisissä alusrakenteissa oli kosteusjälkiä, syntyajankohdasta ei ole tietoa.

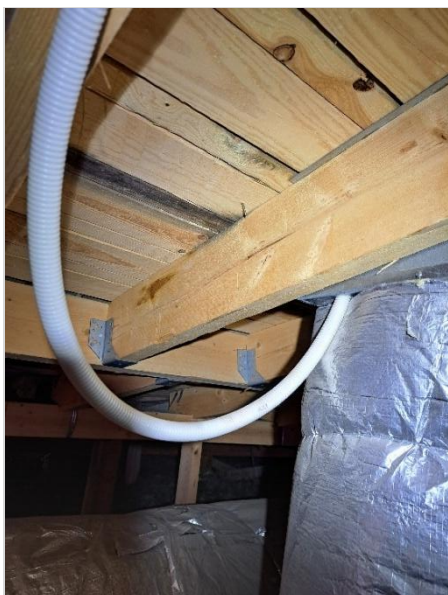
**Kuva 77.** Alusrakenteissa läpivientien kohdilla vuotojälkiä.

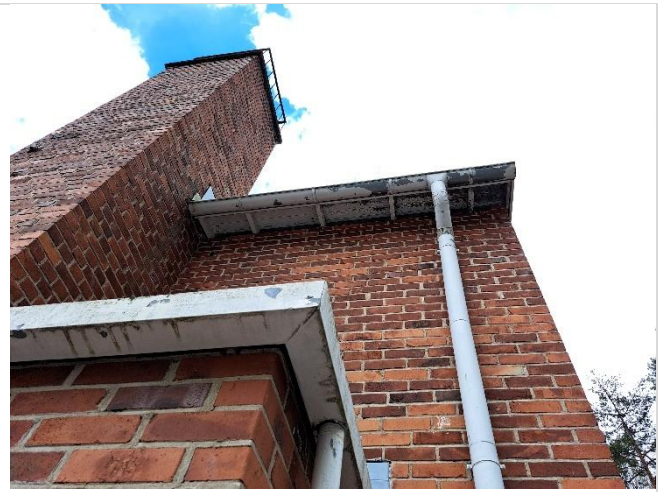
**Kuva 81.** Sadevesikourujen ja syöksytorvien maalipinta hilseilee.

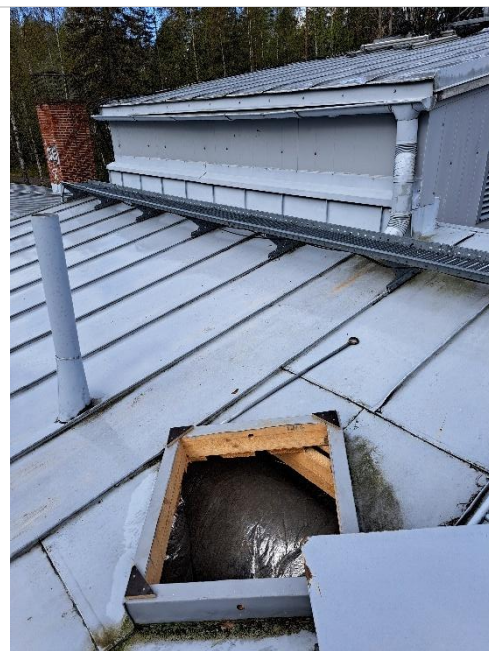
**Kuva 83.** Kulku yläpohjatilaan on vesikatolla olevien luukkujen kautta. Kuvassa näkyvän viemäriputken kohdalla havaittiin vuotoa.

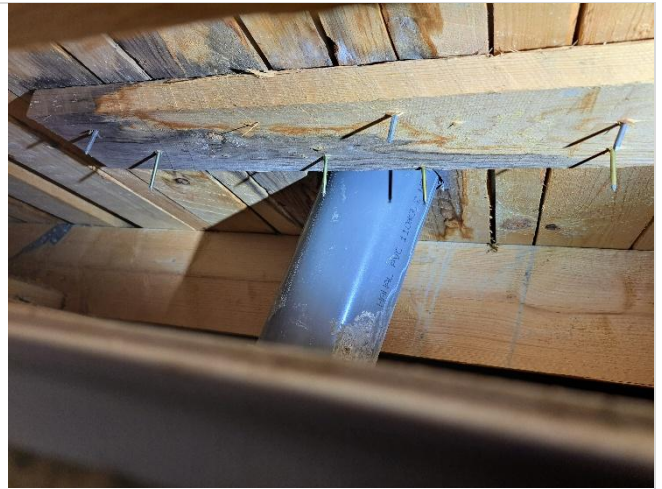
**Kuva 85.** Viemärin tuuletusputken läpiviennin kohdalla jälkiä vesivuodosta, edellisen kuvan viemäriputki sisältä.

**Kuva 84.** Viemärin tuuletusputken läpivienti tulisi korjata.

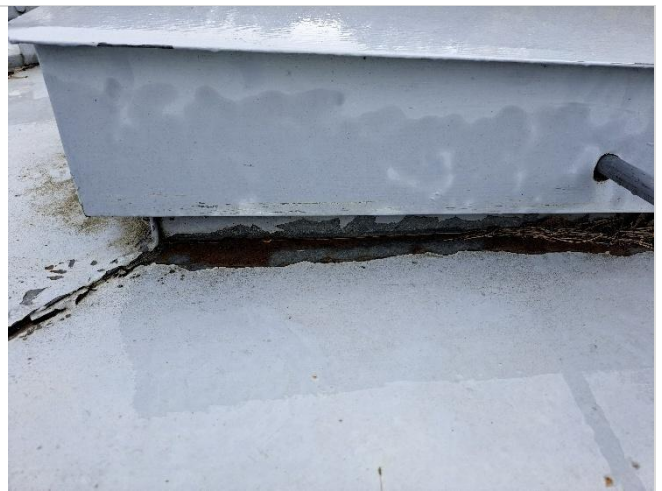
**Kuva 87.** Kulkuluukun kohdalla maali hilseillyt ja korroosiota.

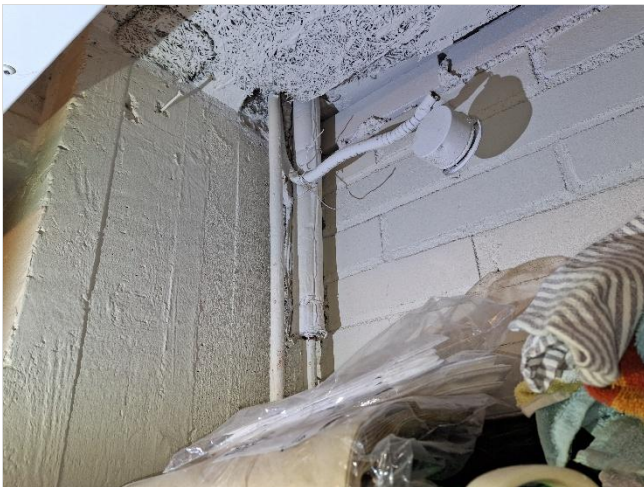
**Kuva 96.** Siivouskeskuksessa 018 havaittiin vanhoja sähköasennuksia ja putkiasennuksia, joiden eristeissä on haitta-aineita.

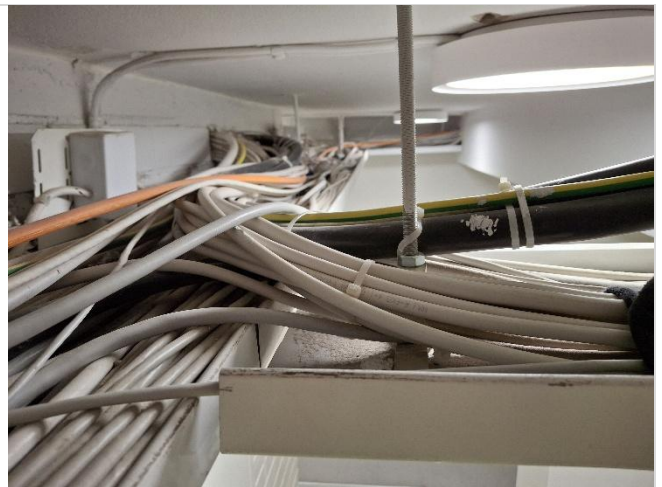
**Kuva 97.** Tiloissa oli jonkin verran yläpölykertymää. Kuva terveydenhoitajan huoneen 010 läheltä käytävästä.

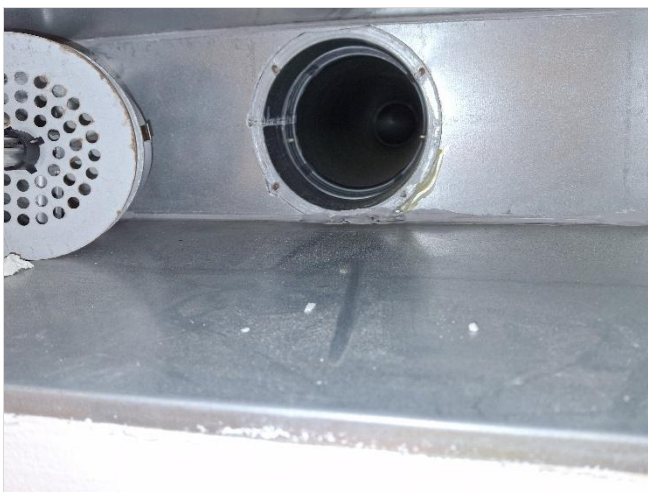
**Kuva 108.** Terveystieteiden huoneen 010 hajottajalaatikon sisällä oli hieman tasoitteen paloja, ne ovat jääneet sinne todennäköisesti huoneen pintaremontista.

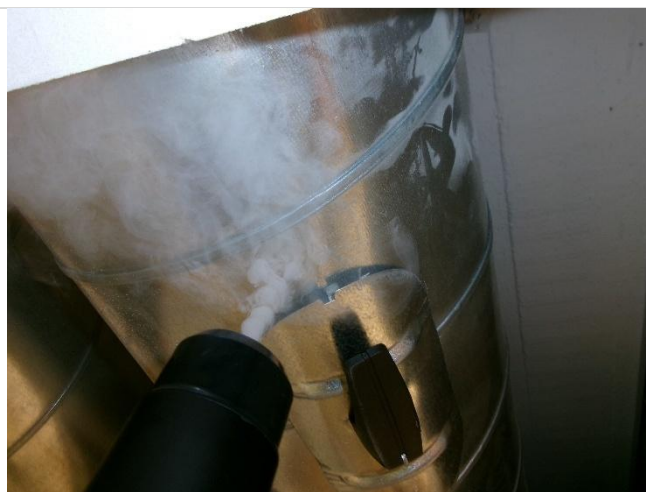
**Kuva 109.** Terveystieteiden huoneen tuloilmakanavan tarkastusluukku on kyseiselle kanavakoolle liian pieni ja siitä aiheutuu ohivuotoa.
