Tutkimusraportti

Vesikaton ja yläpohjan sekä LVIS-tekniikan kuntotutkimukset

KR3016 Smedsby daghem

5.12.2025

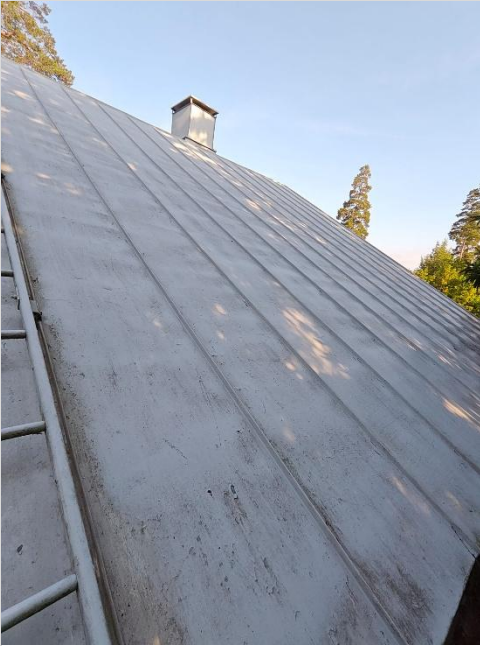
Kuva 3. Vesikatteen pinnassa oli tummentumaa.

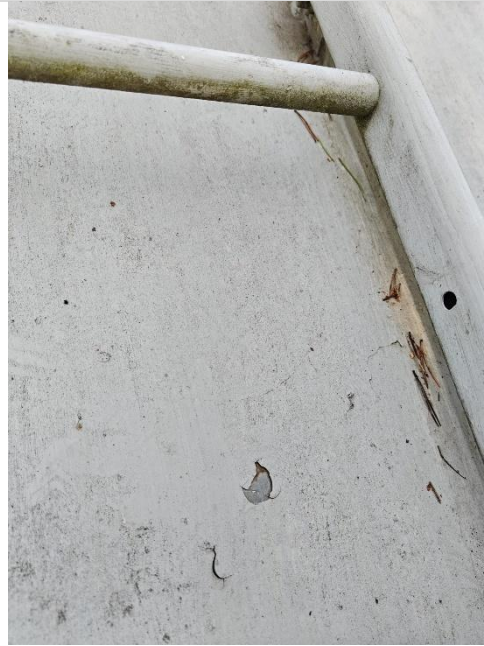
Kuva 4. Vesikatteen pinnassa oli hilseilyä ja maalipinnan irtoilua.

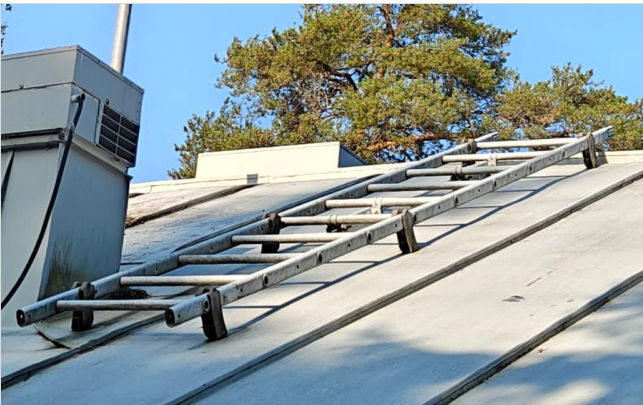
Kuva 5. Lapetikas on kiinnitetty peltikatteen läpi aluslaudoitukseen ja vesikatto on tältä osin rei'itetty.

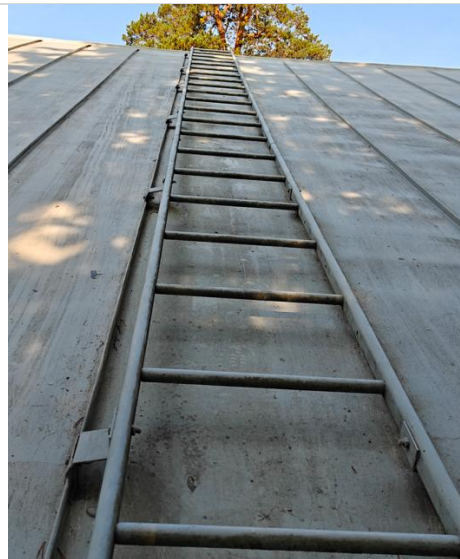
Kuva 6. Lapetikas on yhdeltä sivulta kiinnitetty peltikaton saumaan. Toiselta puolelta puuttuu kiinnike.

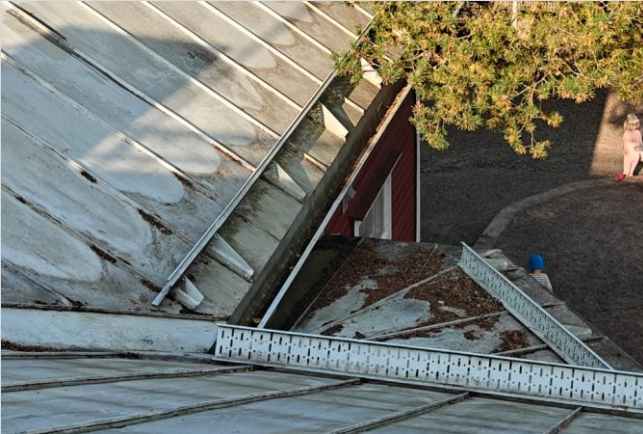
Kuva 7. Lehtiroskaa kertyy vesikaton aumaan ja sisäänkäyntikatoksen päälle. Katoksen päälle ei ole erillistä huoltoreittiä, vaan se edellyttää erillisiä tikkaita.

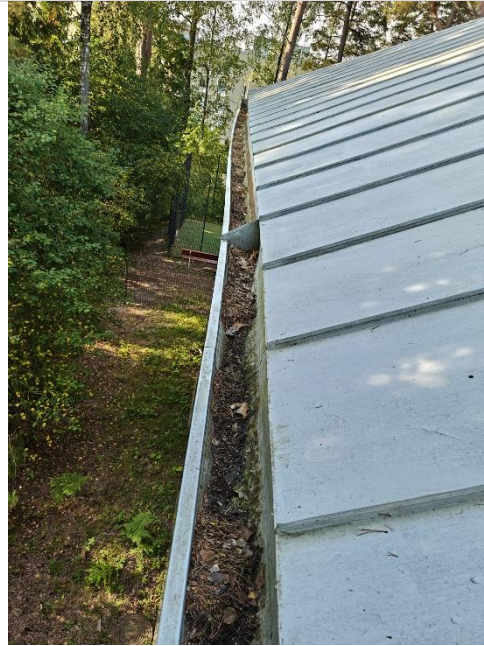
Kuva 8. Vesikourut olivat osalla alueita täynnä roskaa ja lumiasteet puuttuvat eteläiseltä puolelta. Tosin em. sivustalla ei ole kuin kulku ryömintätilaan.

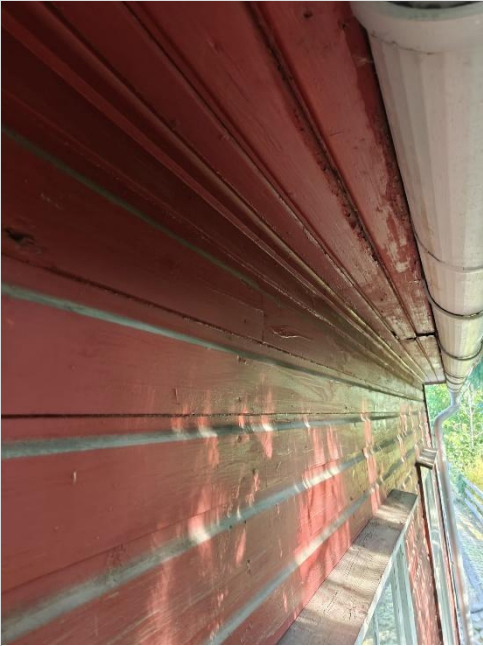
Kuva 11. Räystäsrakenteissa ei ollut yläpohjan tuuletusrakoa. Räystäslaudoituksen maalipinta hilseilee ja on pehmentynyt saumoista, vaikkakin laajoja lahovaurioita ei tunnistettu. Räystäiden kuntoon ovat voineet vaikuttaa sadevesikourun ylivuodot.

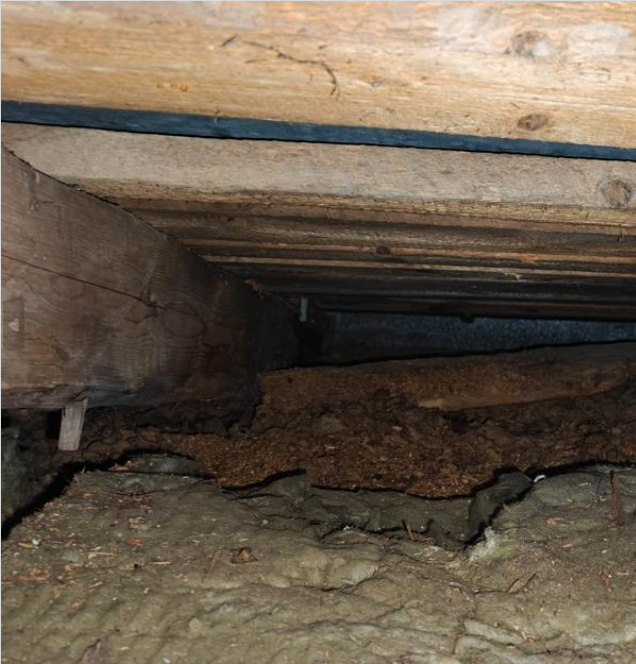
Kuva 12. Rästään tuuletus oli estynyt.

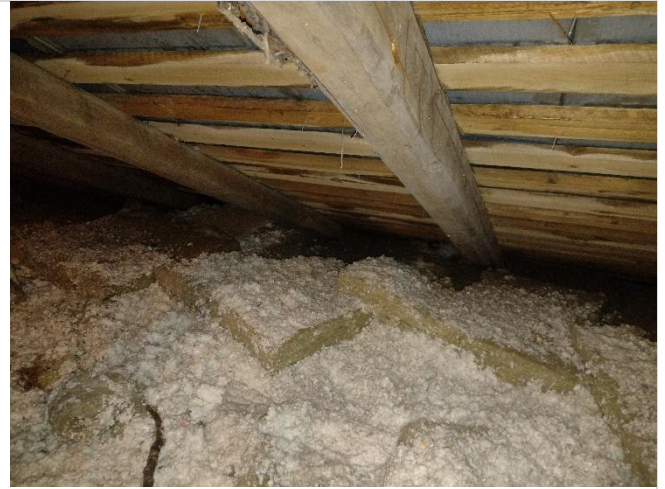
Kuva 13. Kaakonpuoleisella sivulla ei havaittu lainkaan tuuletusrakoa räystään ja ulkoseinän välissä. Lisäksi tälle sivulle oli lisätty yläpohjan lämmöneristystä villalevyillä, joka osittain tukki ulkoseinän ja vesikaton välistä liitosta entisestään.

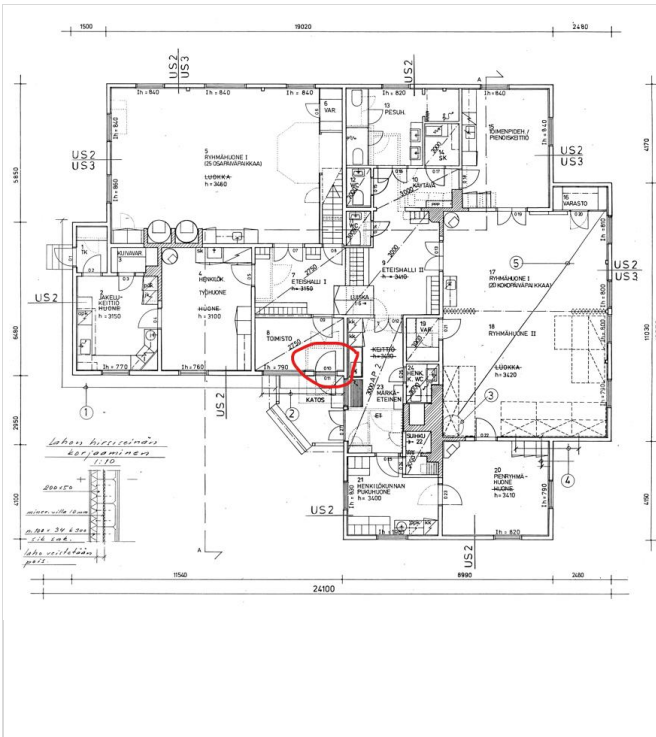
Kuva 14. Kuvaa havaitun lahovaurion sijainnista. Lahovauriohavainto paikantui vesikaton sisätaitteeseen.

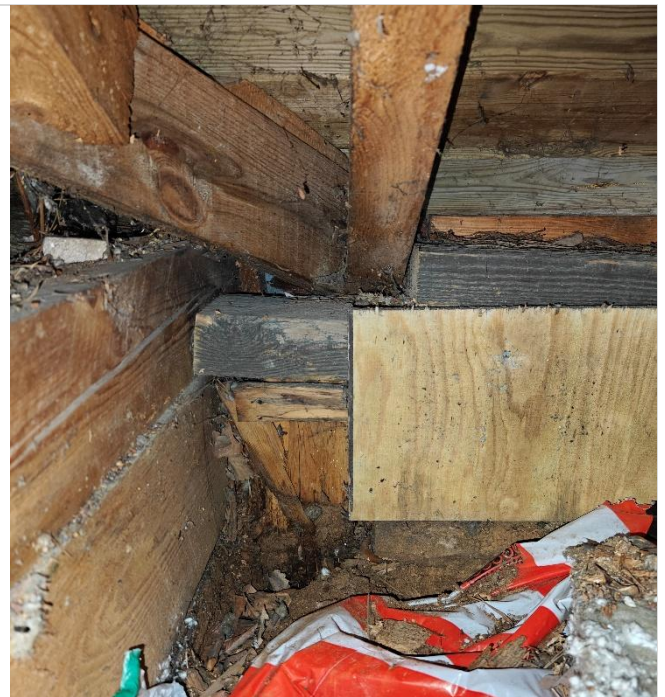
Kuva 15. Kuvaa paikallisesta lahovauriosta yläpohjan ylemmässä hirressä.

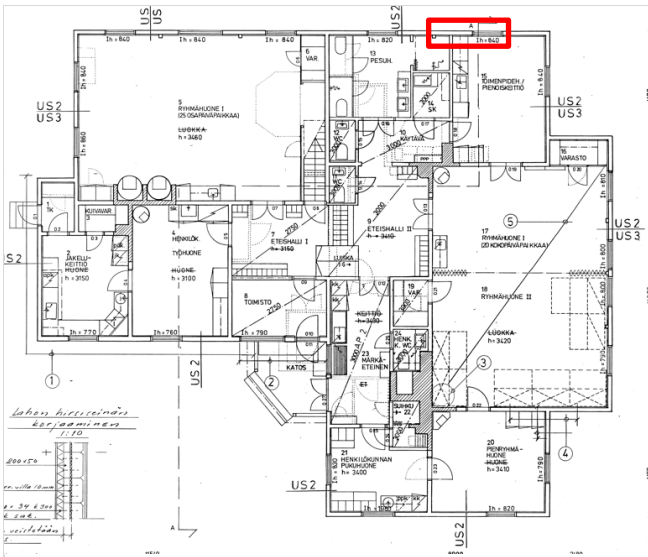
Kuva 16. Toinen lahovauriohavainto paikantui kaakonpuoleiselle sivulle alueelle, jolla ei ollut tuuletusreittiä räystäään ja ulkoseinän välistä/ tuuletus oli estynyt. Alueella havaittiin lahoa sekä ulkoseinän ylimmissä hirsissä että vesikaton rungon alapaarteen liitoksessa ulkoseinän hirsirakenteeseen.

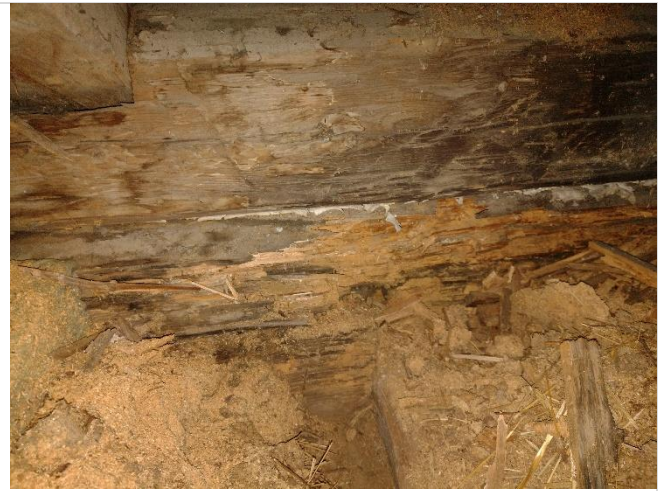
Kuva 17. Kaakonpuoleisella sivulla havaittiin lahoa ulkoseinän ylimmissä hirsissä ja vesikaton rungon alapaarteen liitoksessa ulkoseinän hirsirakenteeseen

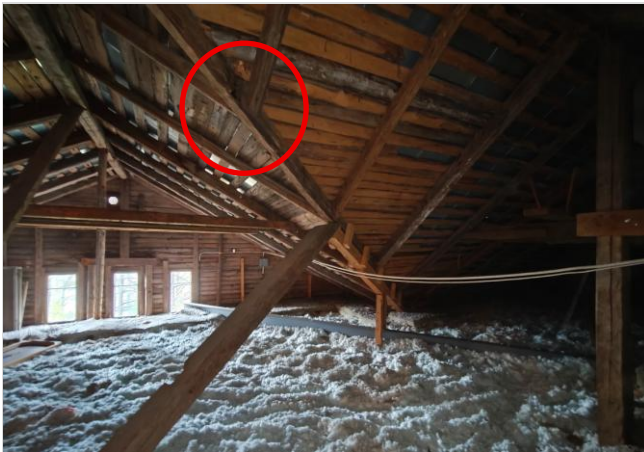
Kuva 18. Kuvaa lahovauriosta. Lahovauriohavainto paikantui vesikaton aumaan.

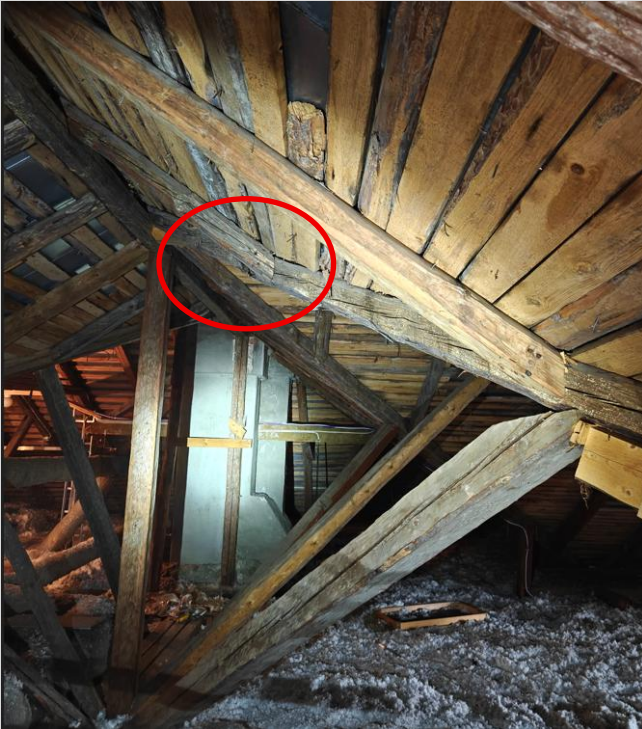
Kuva 20. Havaittu kattotuolin notkahdus.

- Vesikaton rungon korjaus/tuenta alueilla, joilla vesikaton runkokuuut ovat notkolla
- Yläpohjan vaurioituneiden mikrobipitoisten eristemateriaalien poisto ja eristeiden uusiminen koko alueelta. Ilmanvaihtokone on suositeltava uusina yläpohjan perusrakennuksen yhteydessä
- Ulkoseinän lahonneiden hirsien, sekä niihin liittyvien kattotuolien alapaarteiden päiden korjaus
- Yläpohjan ja yläpohjan läpivientien ilmatiiveyden parantaminen/ tiivistäminen
- Yläpohjan/ ullakkotilan ja alapuolisten tilojen, sekä sisä- ja ulkoilman välisten painesuhteiden tasapainottaminen

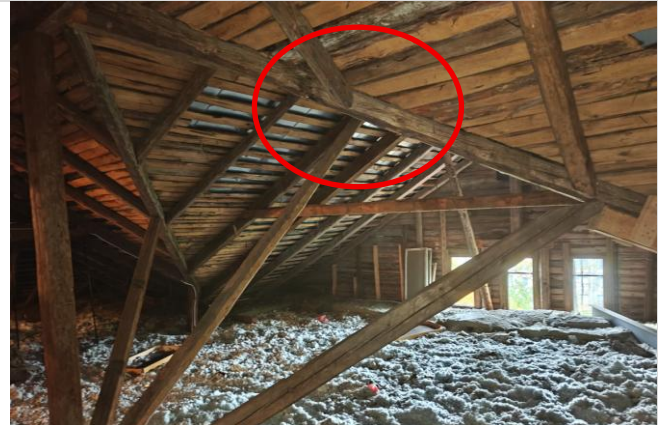
Kuva 21. Havaittu kattotuolin notkahdus.

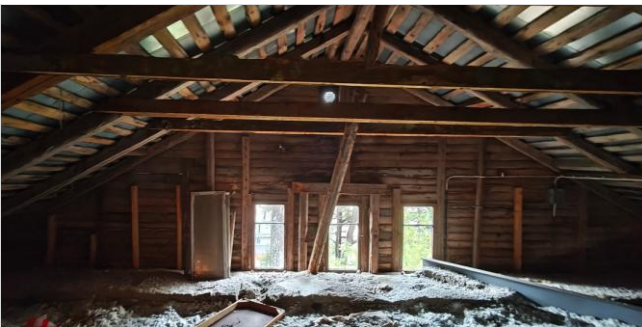
Kuva 22. Päätyseinän (lounaspääty) julkisivulaudoitus oli kostea ja vaurioitunut.

Ullakkotilasta näkyvän päätyseinän (lounaspääty) julkisivulaudoitus oli kostea ja vaurioitunut.

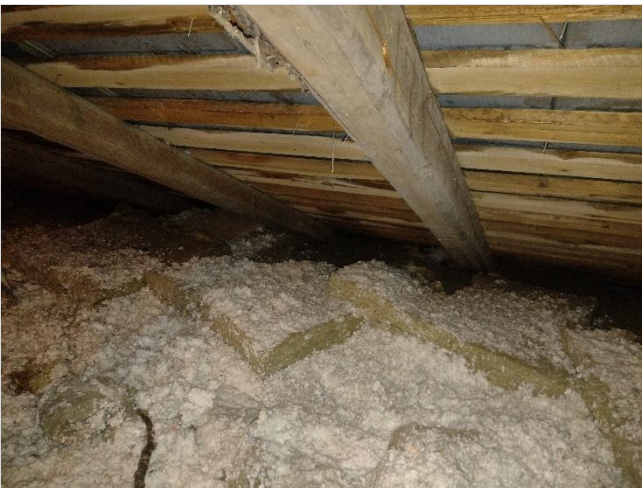
Kuva 26. Vesikatteen läpi on naulattu ruoteisiin

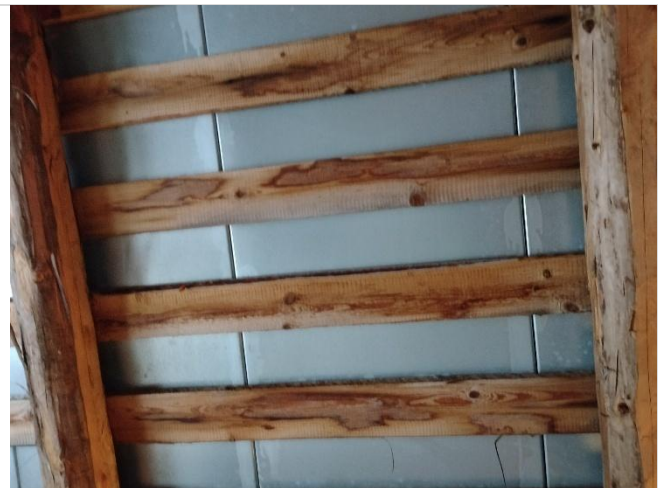
Kuva 27. Vesikatteen alla ei ollut aluskatetta

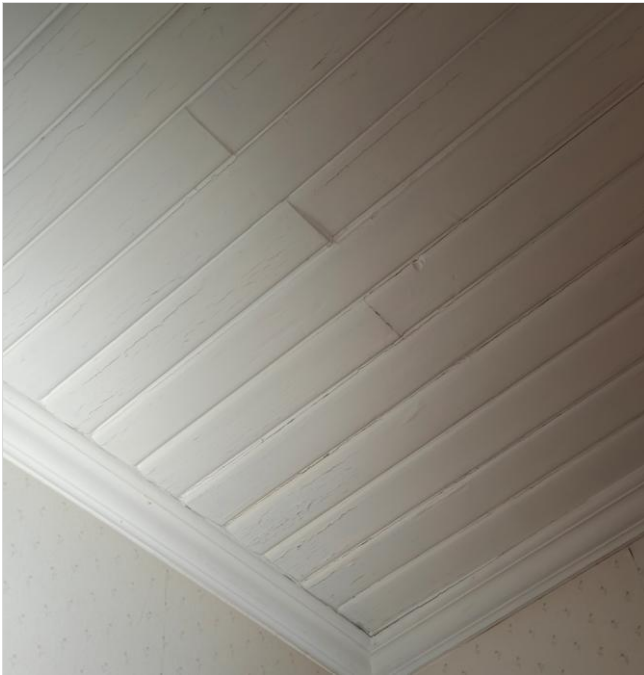
Kuva 28. Kattopaneelien pinnat olivat kuivat, vaikkakin maalipinta oli marmoroitunut ja halkeillut ulkoseinän reunoilla.

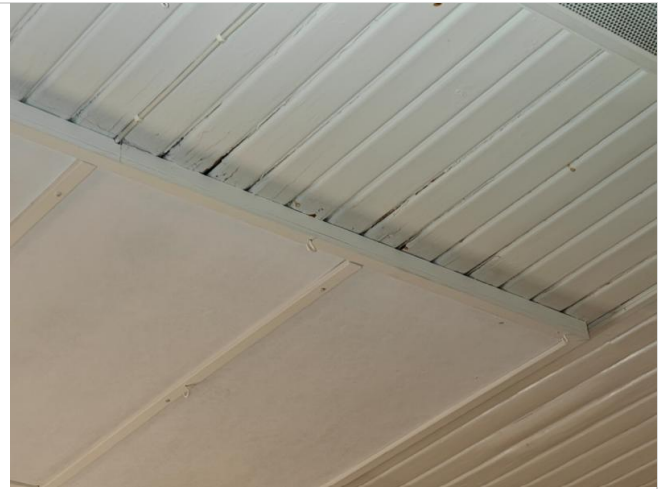
Kuva 29. Kattopaneelien pinnat olivat kuivat, vaikkakin maalipinta oli marmoroitunut ja halkeillut ilmanvaihtokoneen alla olevassa tilassa.

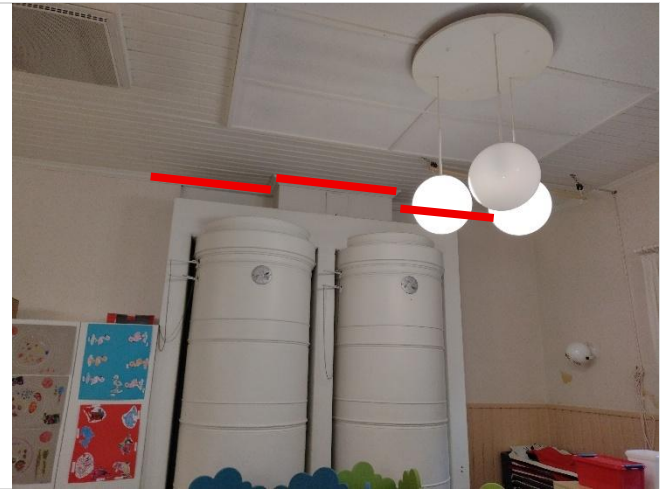
Kuva 34. MA YP1. Kuvaa alapuolisesta tilasta 5 ryhmähuone. Vuotoa havaittiin yläpohjan ja piipun välisessä liitoksessa, liitoksen ympärillä seinien ja yläpohjan liitoksessa, sekä paikoin alapuolisen sisäverhousoinnin saumojen kautta.

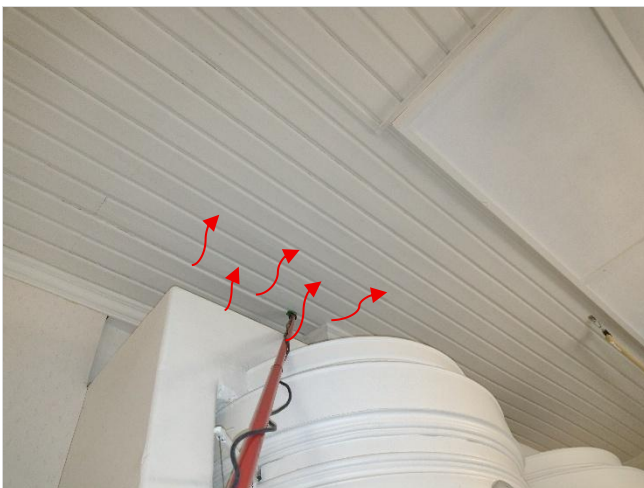
Kuva 35. MA YP1. Vuotoa havaittiin yläpohjan kautta myös sisäverhouksen kattopaneloinnin välistä.

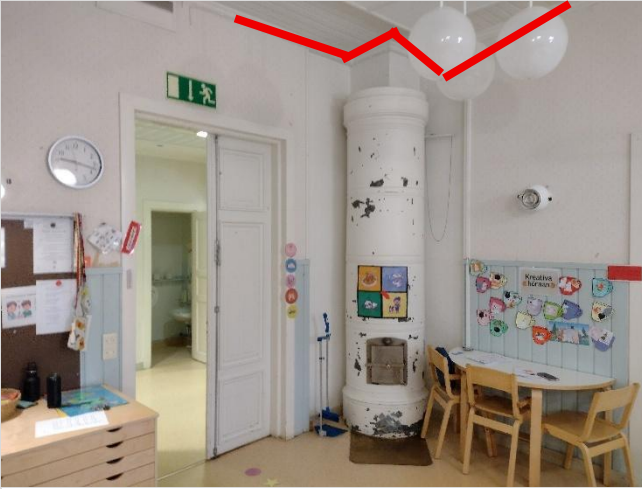
Kuva 37. MA 2 tutkimukset. Kuva alapuolisesta tilasta 17 ryhmähuone. Vuotoa havaittiin piipun ja yläpohjan liitoksen, sekä seinän ja yläpohjan liitosten kautta.

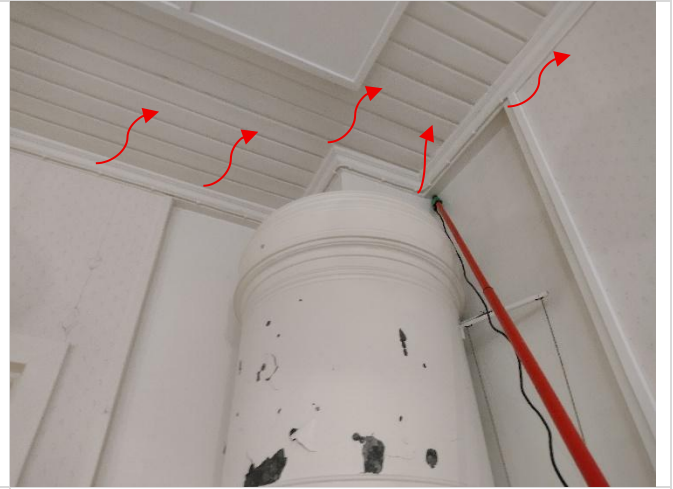
Kuva 38. MA 2. Tila 17 ryhmähuone. Kuvaa yläpohjan kautta havaituista vuodoista.

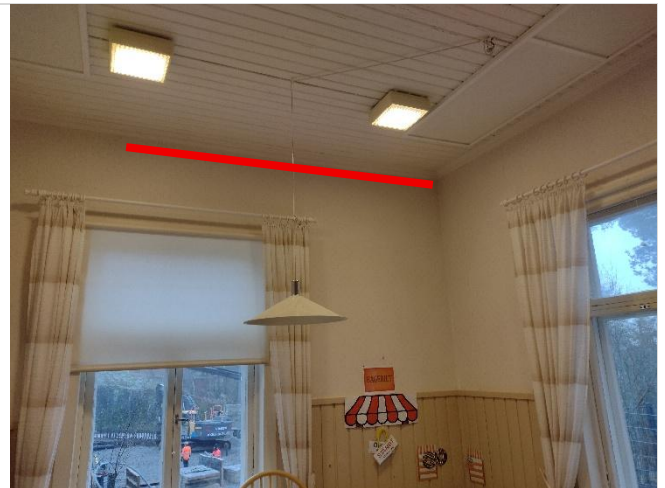
Kuva 40. MA YP3. Kuvaa alapuolelta tilassa 15 toimenpidehuone/ pienoiskeittiö havaituista ilmavuodoista. Ilmavuotoja havaittiin katon ja ulkoseinän välisessä liitoksessa. Vuodot olivat volyymiltaan voimakkaita ja luokitellaan merkittäviksi ilmavuodoiksi.

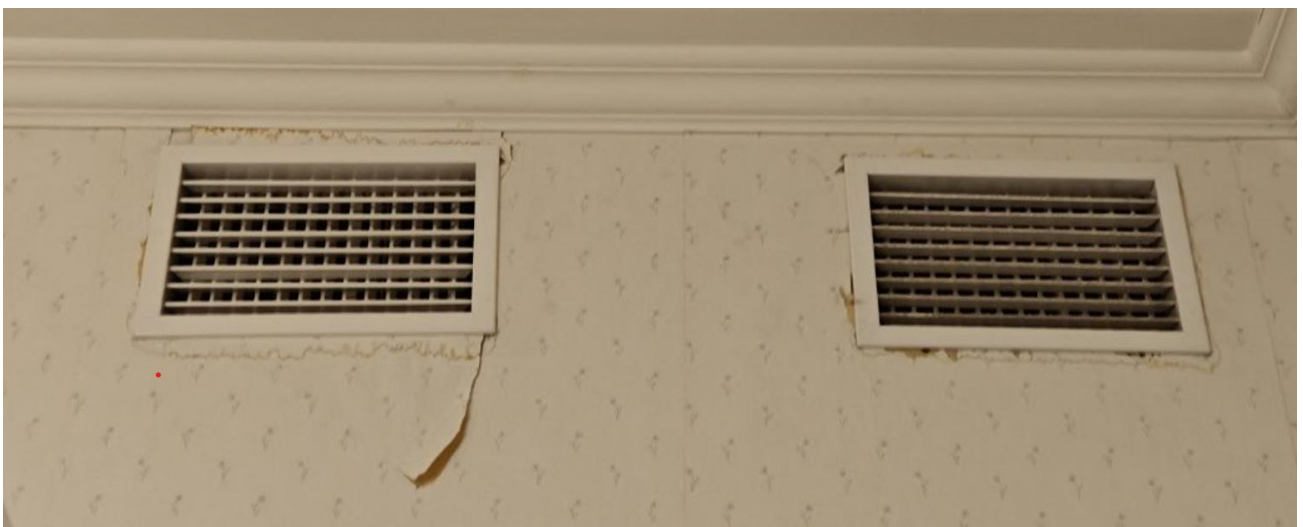
Kuva 45. Vasen tuloilmapäätte ja oikea poistoilmapäätte. Molempien päätteiden ympärillä vanhoja vesivuotojälkiä.

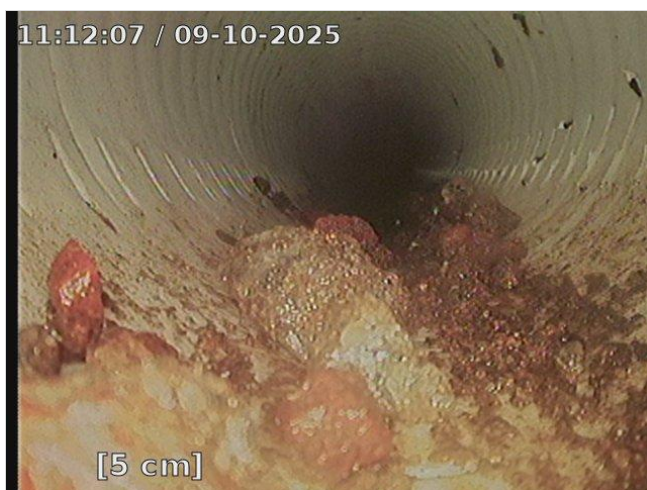
Kuva 52. SOK 10 - SOK 11 putki 2 sepeliä alussa.

- Linjan SOK 12 – SOK 11 välistä harjaterästen poistaminen.
- Linjojen SOK 8 – SOK 7 ja SOK 10 – SOK 11 huuhtelu.
- Teknisentilan lattian ja seinän alaosien kosteuskartoitus.

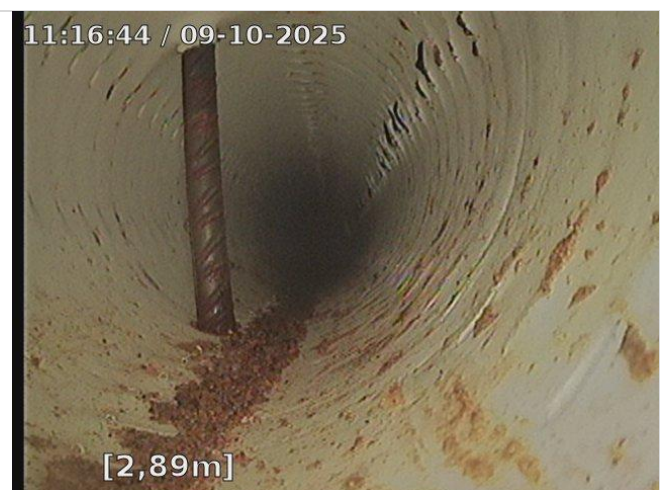
Kuva 53. SOK 12 - SOK 11 3 metrin kohdalla harjateräs lävis-tänyt linjan

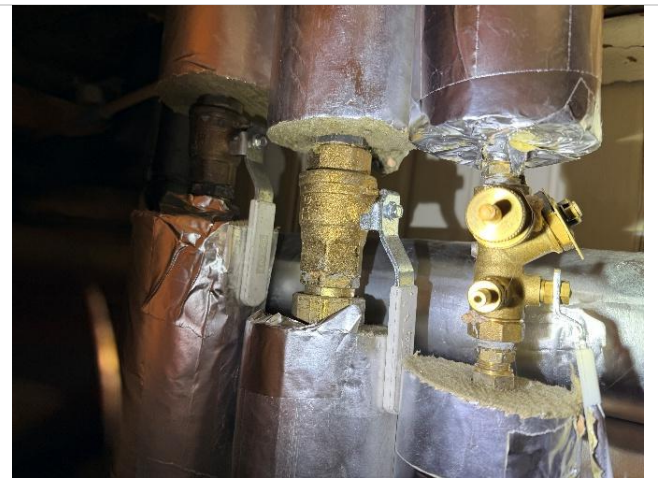
• **Kuva 55.** Säätö- ja sulkuventtiilein tekninen elinkaari on lopussa.

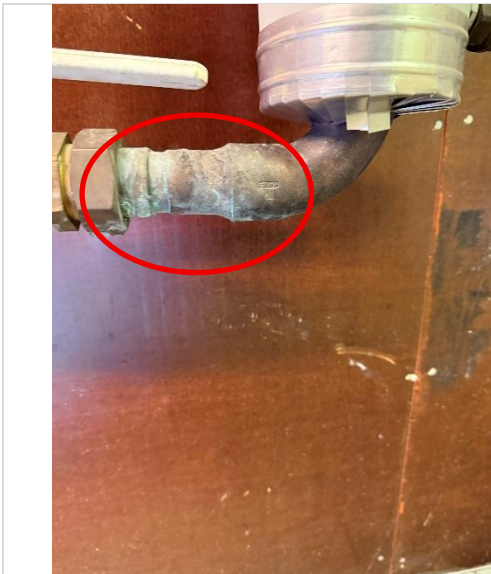
Kuva 56. LV-juotosliitoksessa merkkejä vuodosta / sinkinkadosta

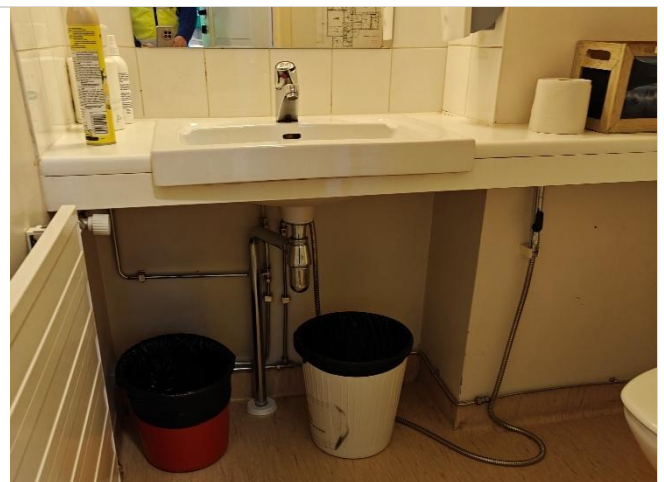
Kuva 59. Pesuallaskaluste-esimerkki. Vesikalusteiden ikä on 20–30 vuotta, joten niiden uusiminen on ajankohtaista.

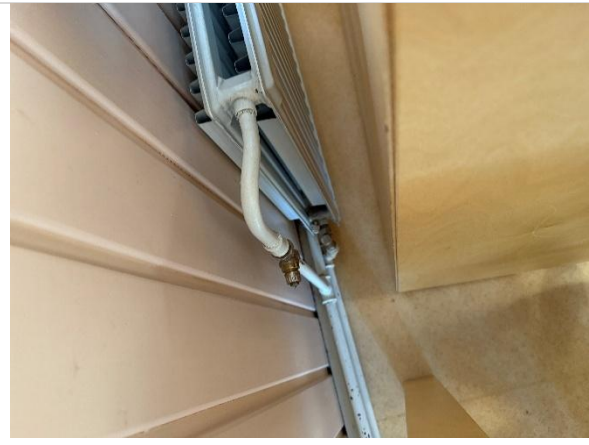
Kuva 65. Patteritermostaatti on irti

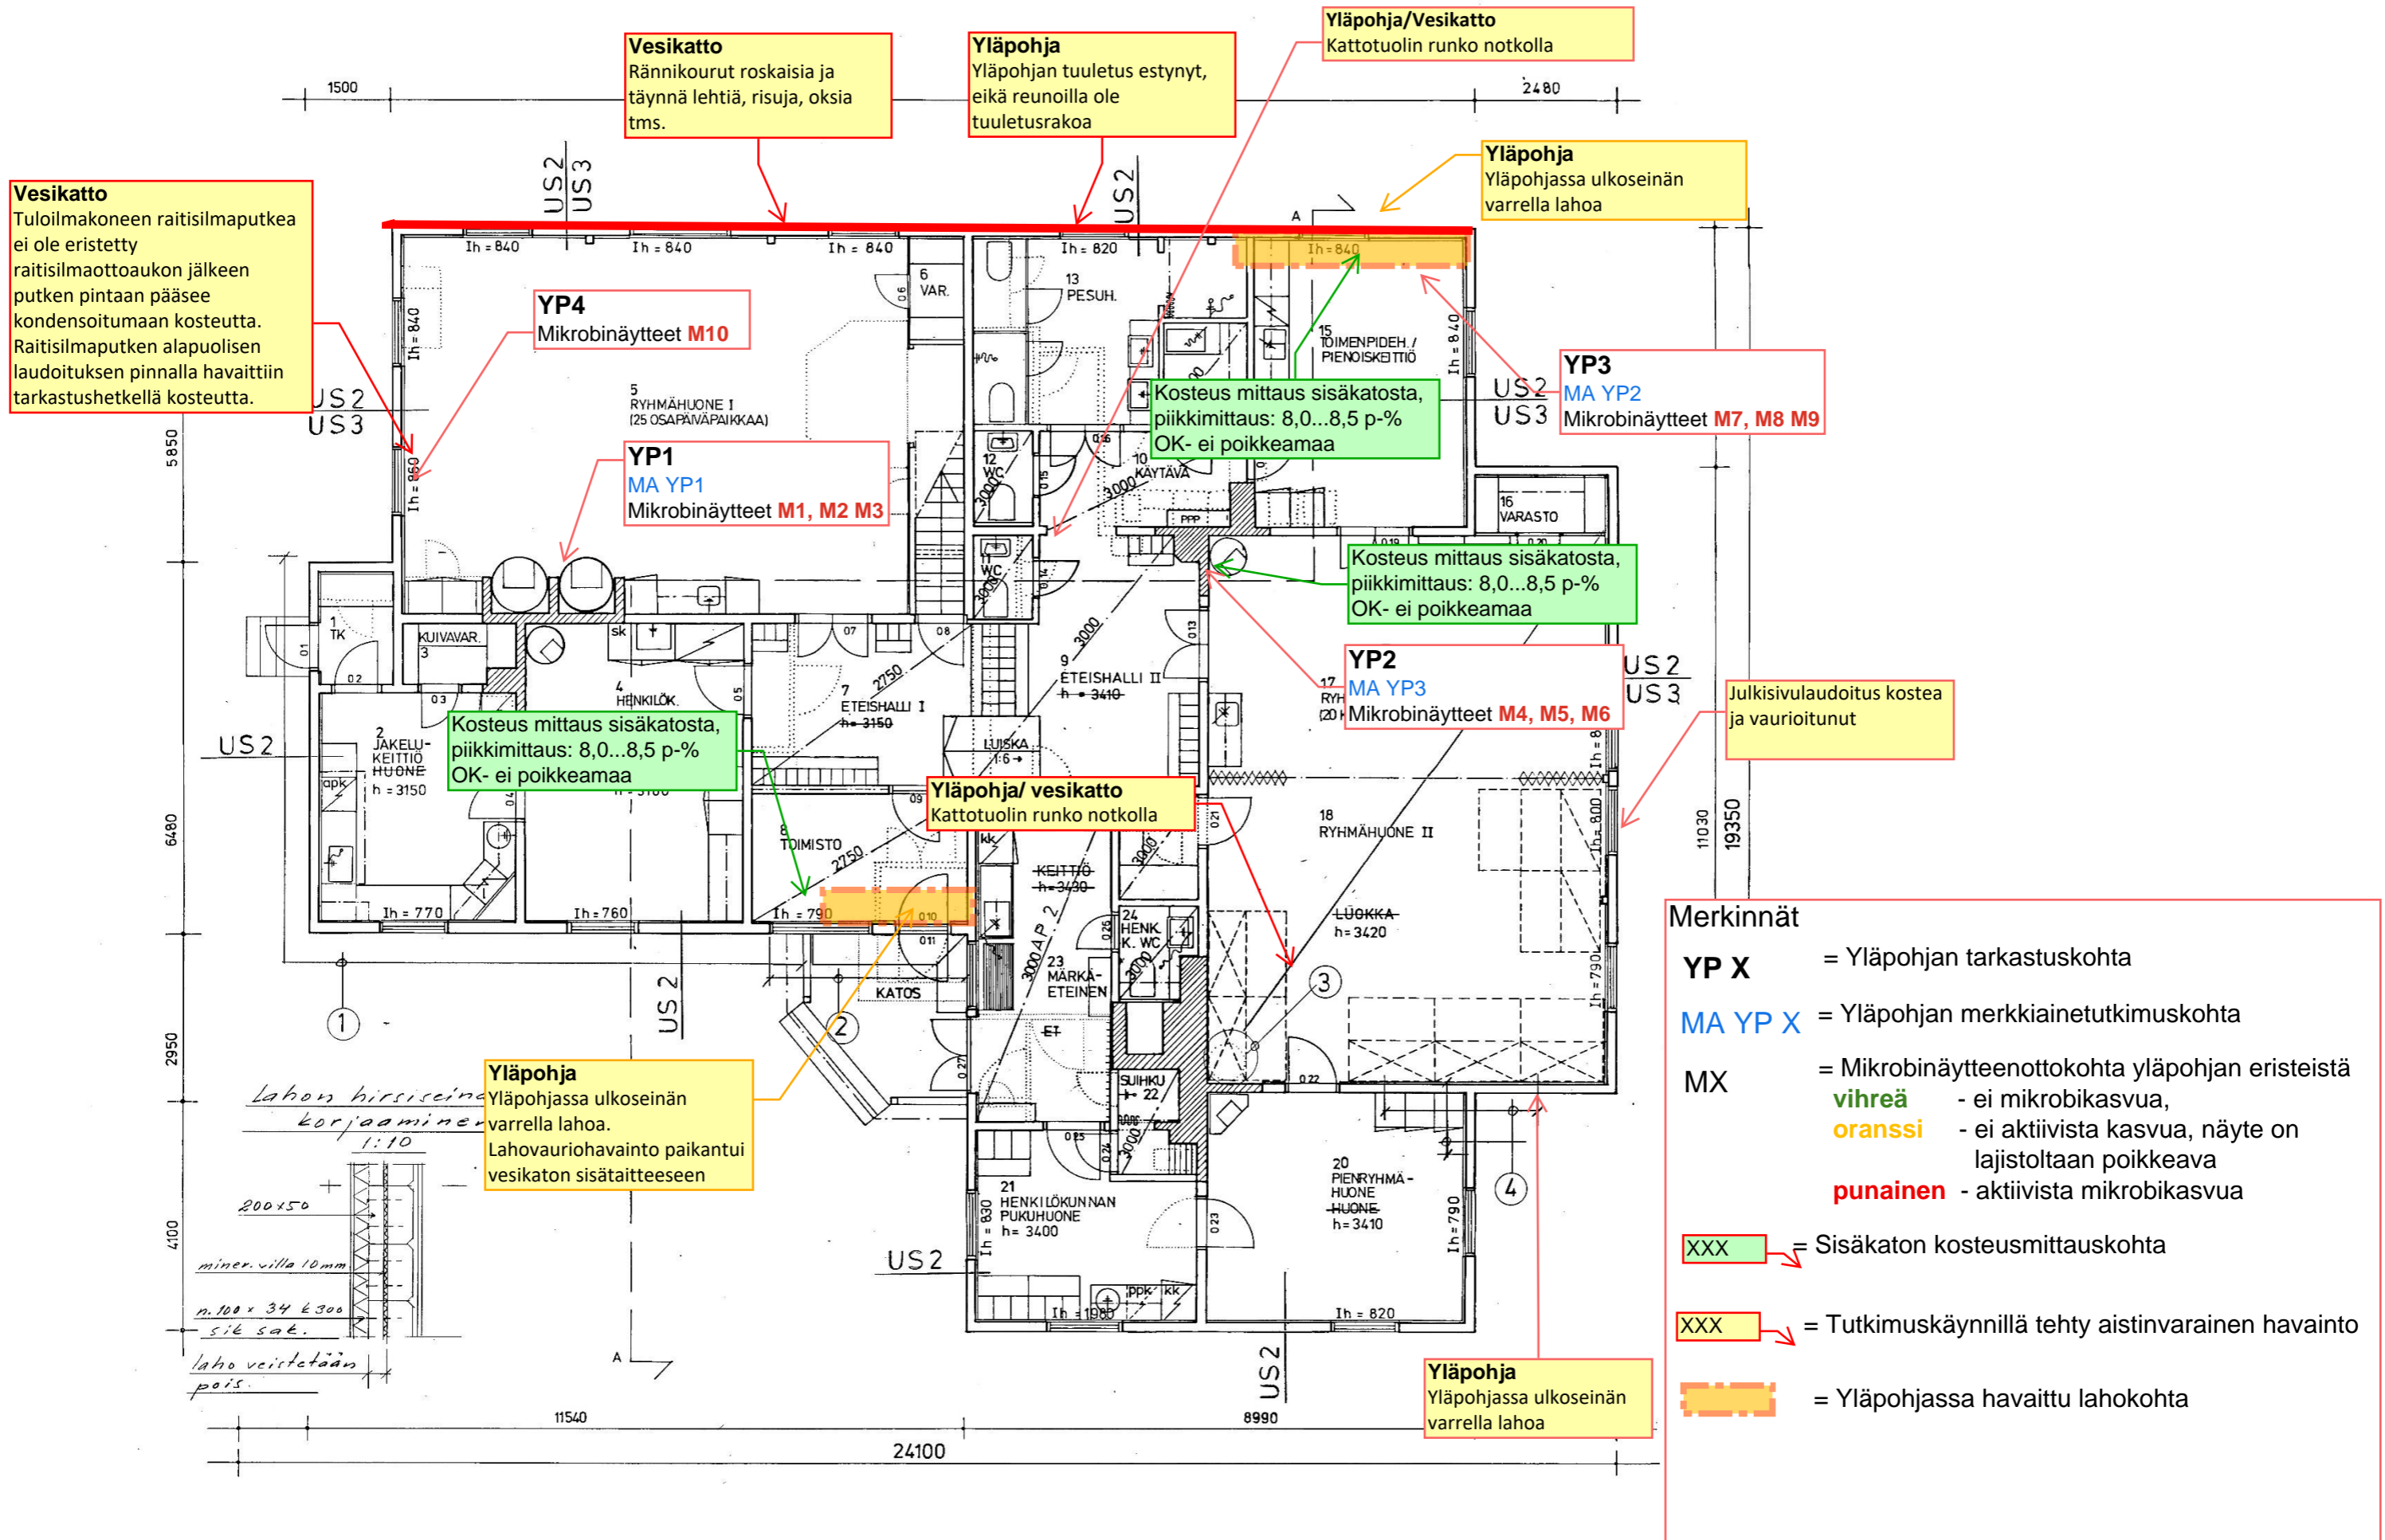
LIITE 2. Pohjakuva ja merkinnät

Vesikatto
Tuloilmakoneen raitisilmaputkea ei ole eristetty raitisilmaottoaukon jälkeen putken pintaan pääsee kondensoitumaan kosteutta. Raitisilmaputken alapuolisen laudoituksen pinnalla havaittiin tarkastushetkellä kosteutta.

Vesikatto
Rännikourut roskaisia ja täynnä lehtiä, risuja, oksia tms.
