**RAKENNETEKNINEN KUNTOTUTKIMUS
RAJATTU AHA-KARTOITUS
3.12.2024, päivitetty 17.3.2025**

**SMEDSBY DAGHEM
STENSINTIE 10
02750 ESPOO**

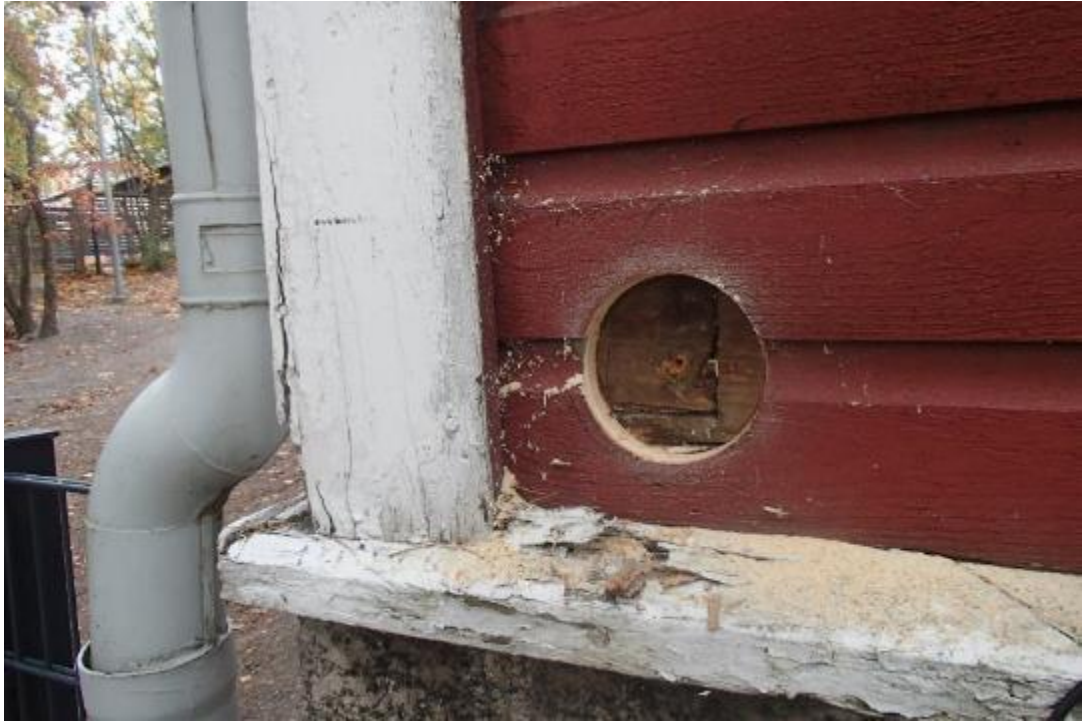
Kuva 3. Rakenneavaus J7 ulkovaipparakenteeseen.

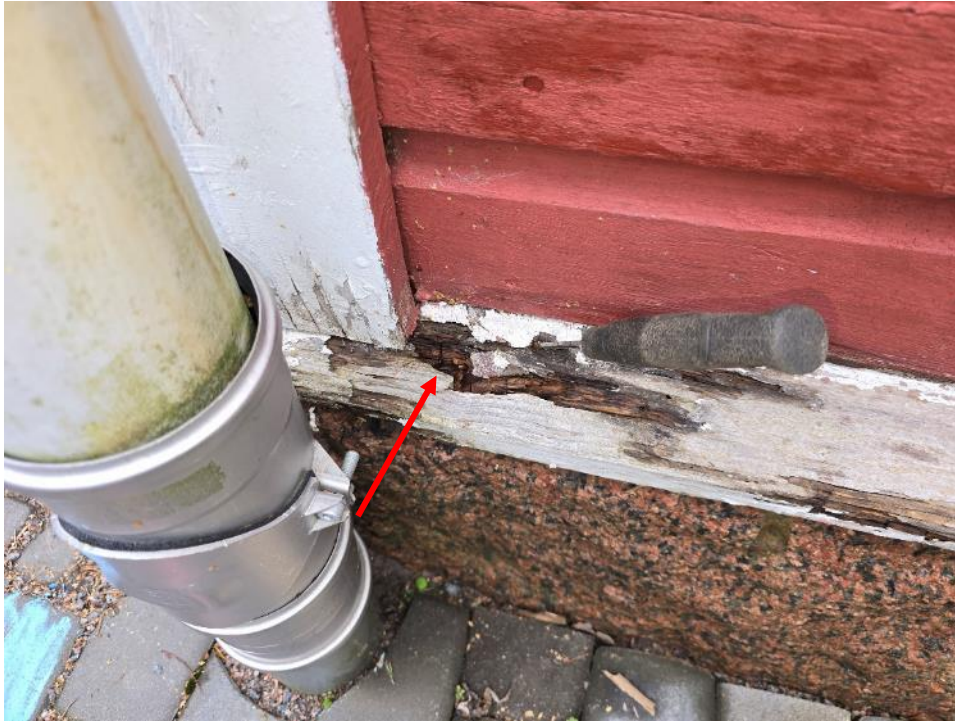
Kuva 9. Ulkoverhouksen alaosan tippalaudoissa havaittiin maali- ja lahovaurioita.

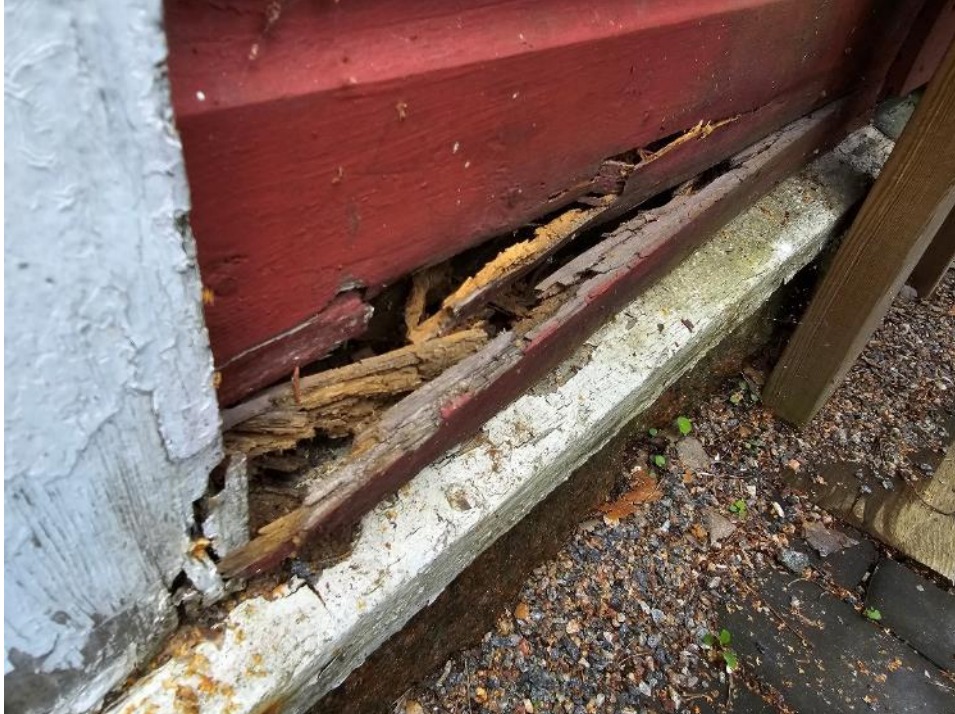
Kuva 10. Ulkoverhouksen alaosissa havaittiin maali- ja lahovaurioita.

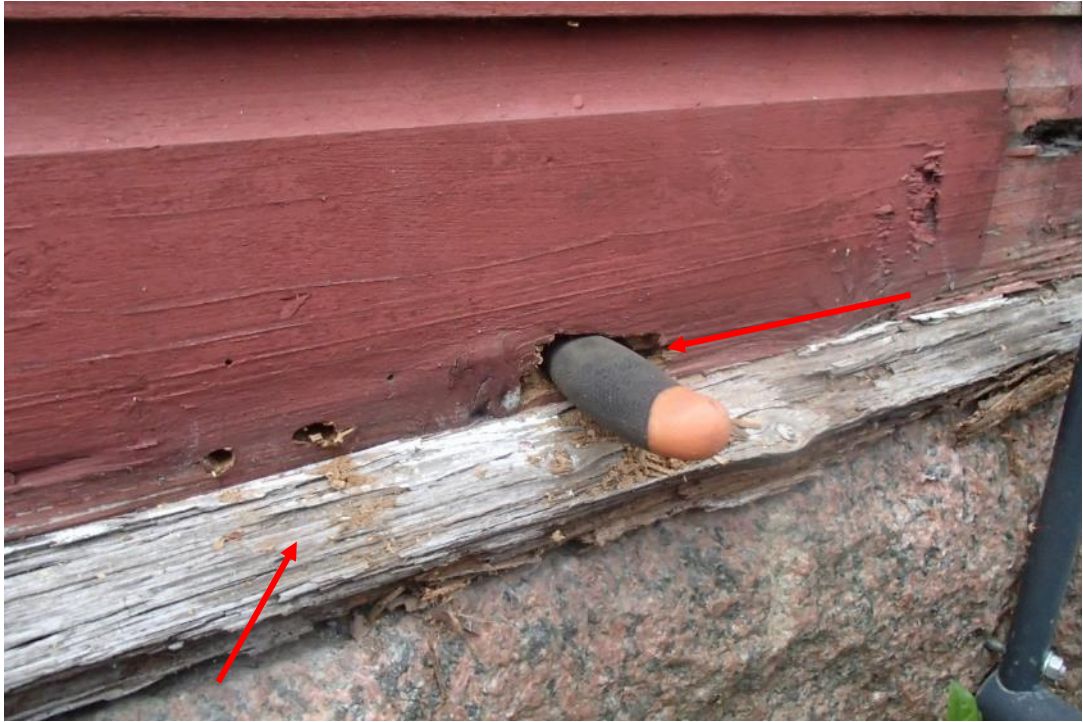
Kuva 11. Ulkoverhouksen alaosissa havaittiin maali- ja lahovaurioita.

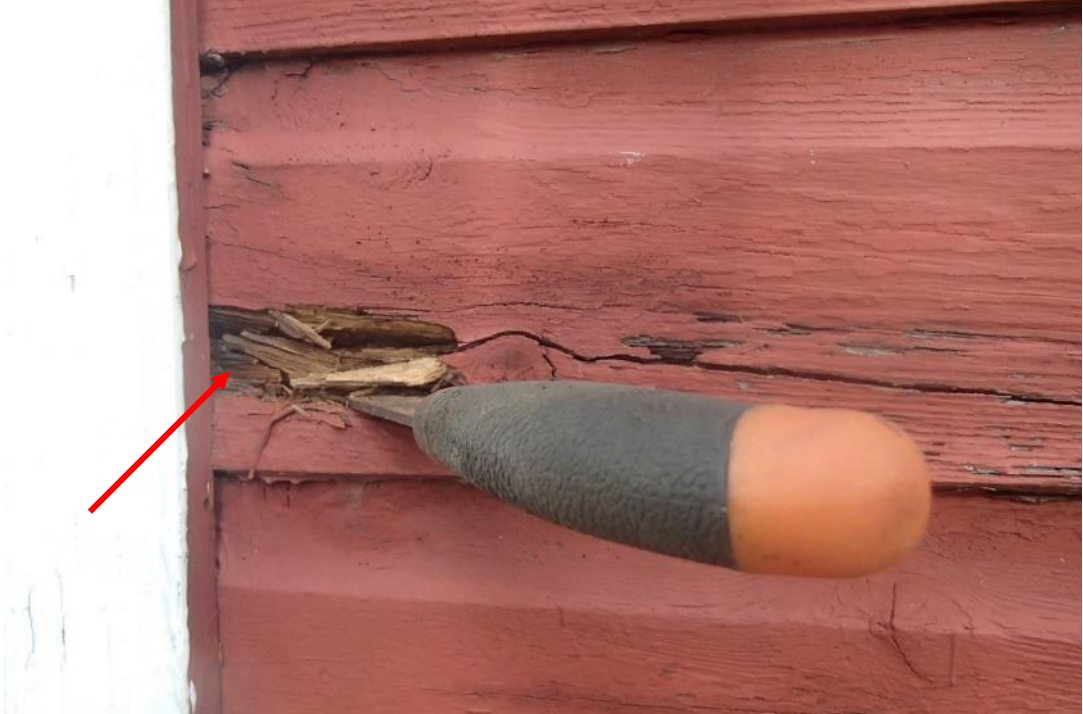
Kuva 12. Ulkoverhouksen lahovaurioita havaittiin myös rakennuksen eteläsivulla ikkunoiden ympärillä.

- Rakennuksen eteläpäädyn paneloinnin uusiminen ja hirsirungon lahovaurioiden korjaukset
- Muilta julkisivuilta suositellaan vaakaneloinnit ja tippalaudat purettavaksi ikkunoiden alaosan korkeuteen. Hirsirungon alaosien vauriot suositellaan korjattavaksi kengittämällä hirsirunko tarvittavilta laajuudelta. Puretut paneloinnit uusitaan ja julkisivupinnat huoltomaalataan
- Yläpohjan alueen pullistuneiden panelointien uusiminen
- Sokkelin vaurioituneiden laastisaumauksien uusiminen
- Sisäpuolen lisälämmöneristysten sisäpintaan suositellaan ilmasulkupapereiden asentamista. Käytännössä lisälämmöneristeet joudutaan purkamaan kokonaan, jos päädytään alapohjarakenteiden kokonaisvaltaiseen korjaamiseen

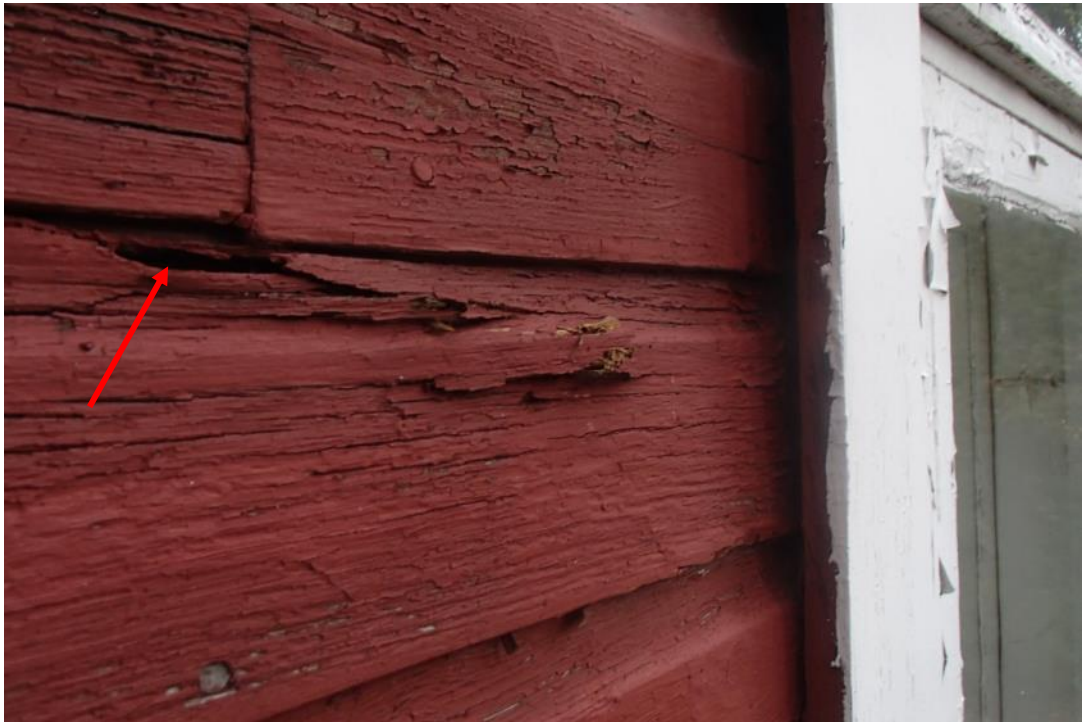
Kuva 13. Ulkoverhouksen lahovaurioita havaittiin myös rakennuksen eteläsivulla ja paneeleissa havaittiin halkeilua, haristumista sekä maalivaurioita.

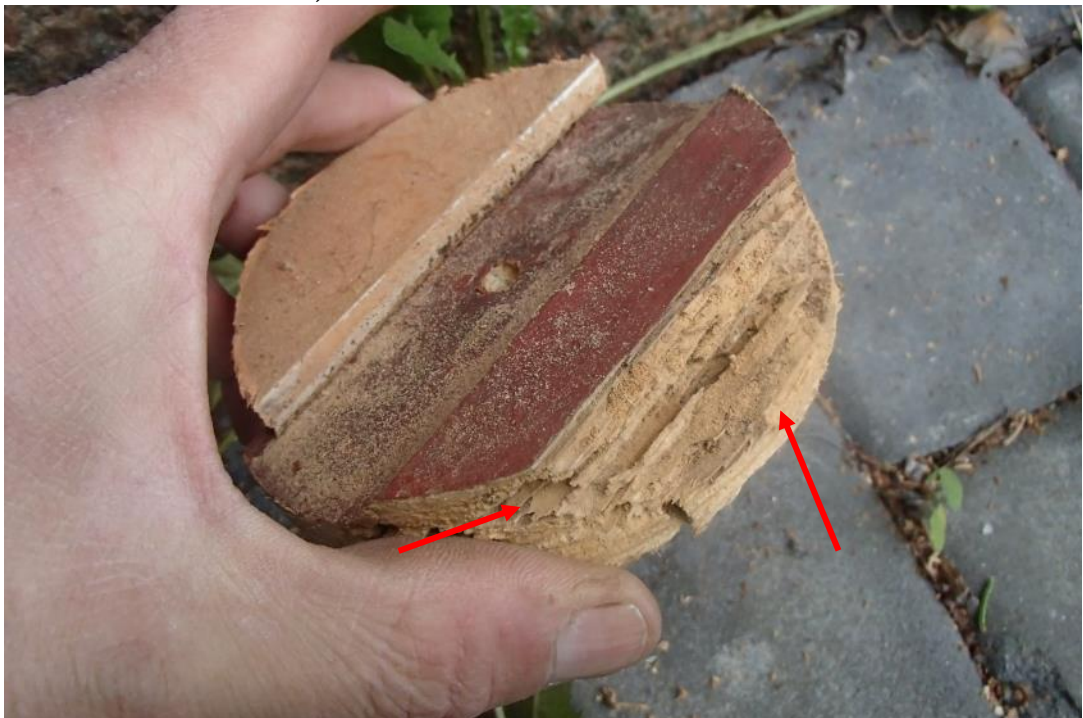
Kuva 14. Ulkoverhouspaneelien taustalla havaittiin lahovaurioita ja mikrobikasvustoa.

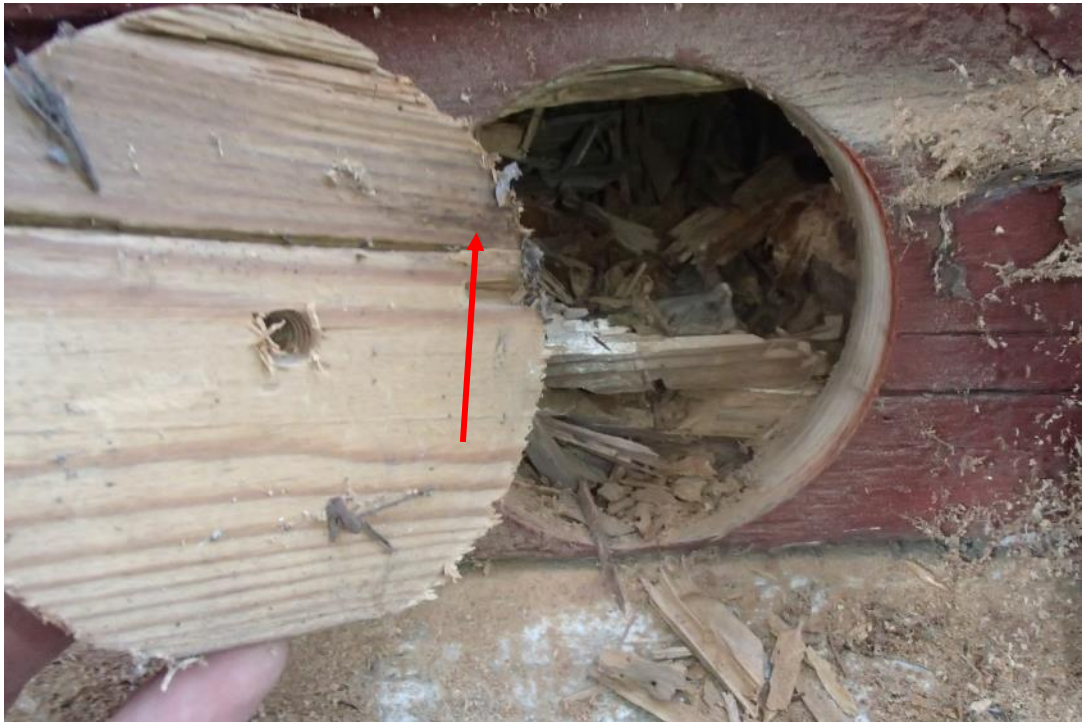
Kuva 15. Ulkoverhouspaneelien taustalla havaittiin mikrobikasvustoa ja hirsirungon alaosissa pitkälle edenneitä laho- ja hyönteisvaurioita.

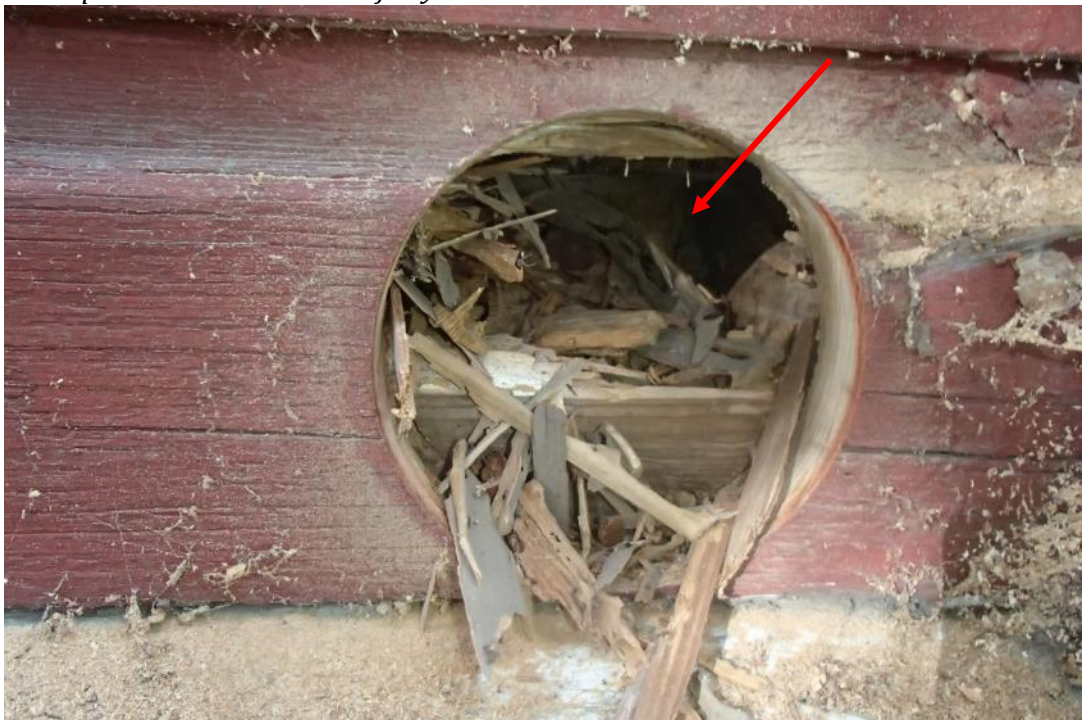
Kuva 16. Hirsirungon alaosissa havaittiin pitkälle edenneitä laho- ja hyönteisvaurioita.

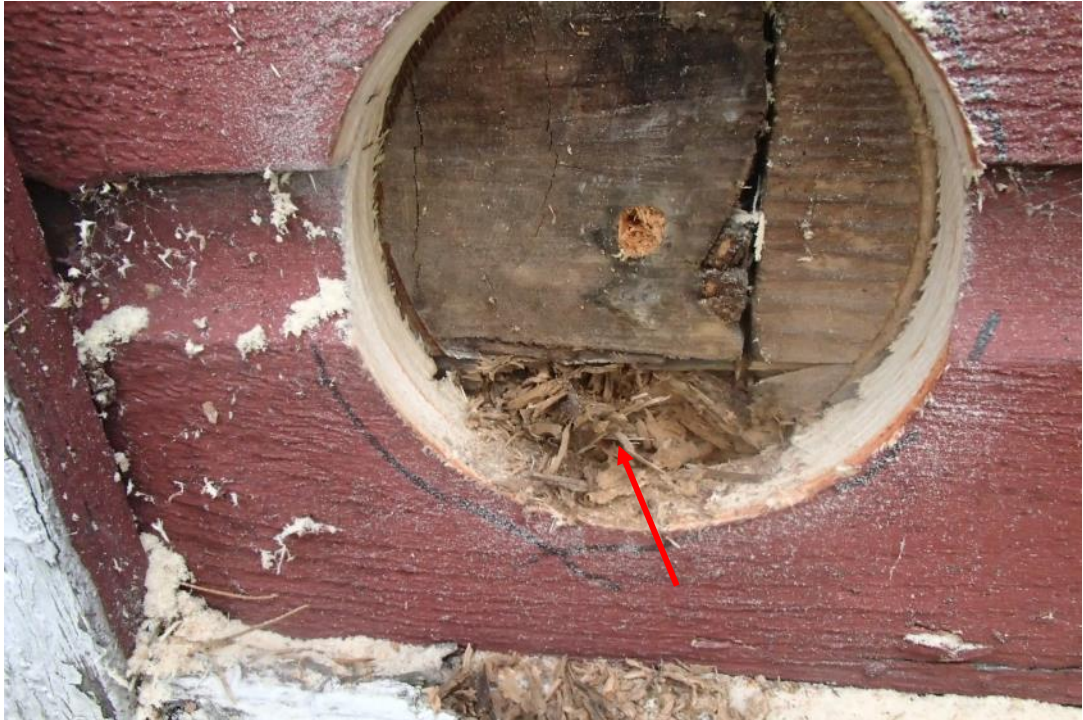
Kuva 17. Hirsirungon alaosissa havaittiin laho- ja hyönteisvaurioita.

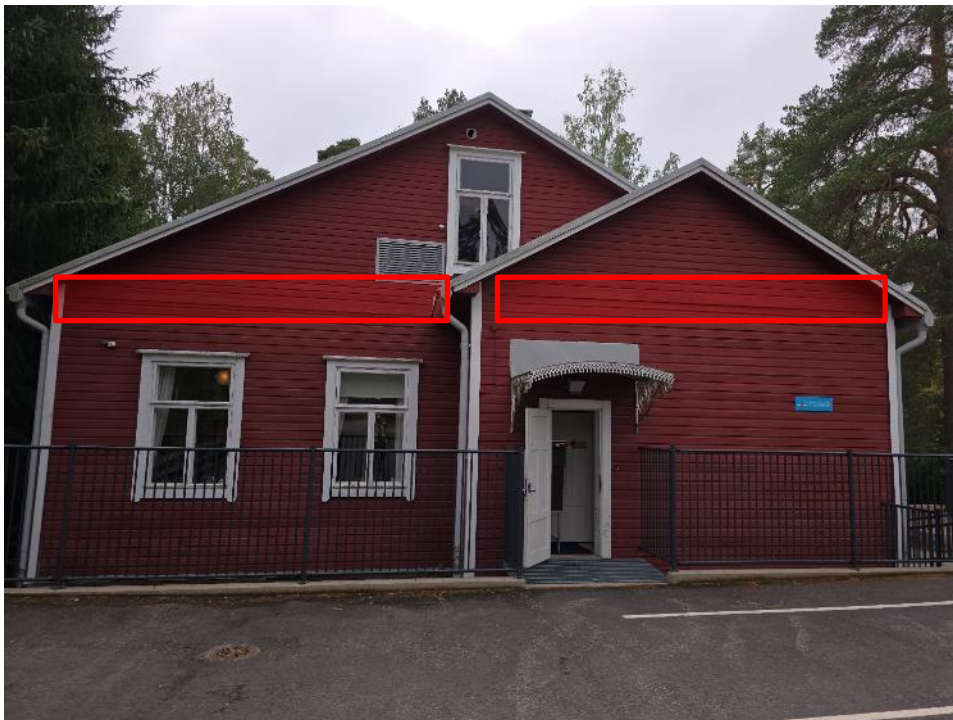
Kuva 18. Ulkoverhouspaneelissa havaittiin pullistumista yläpohjan alueella.

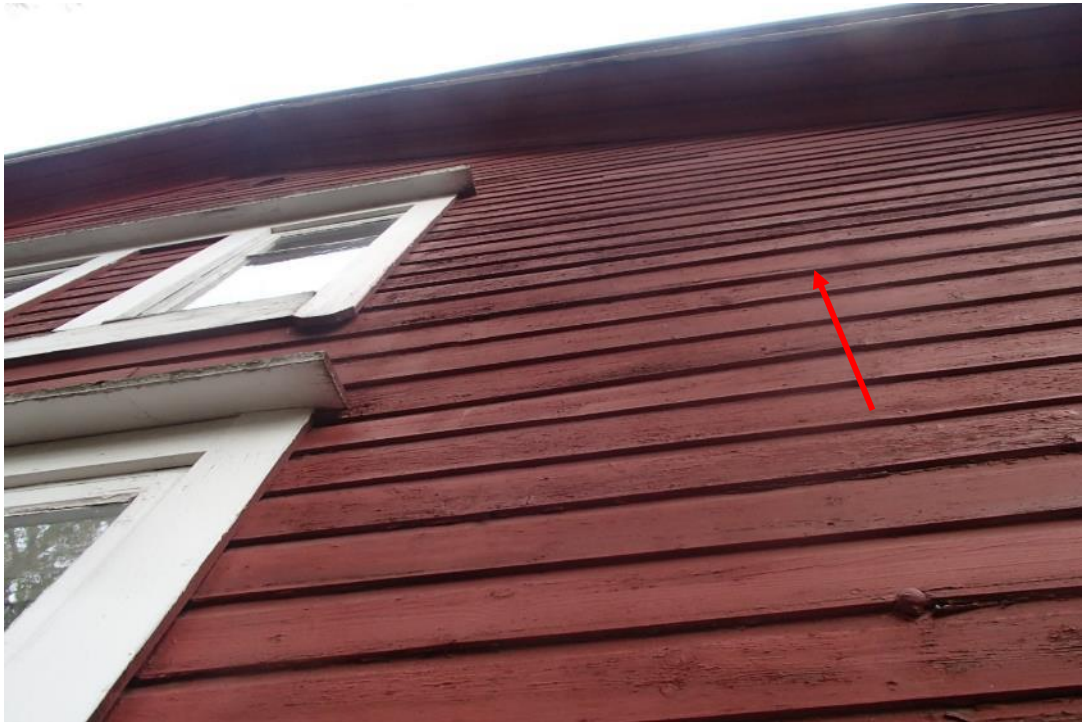
Kuva 19. Ulkoverhouspaneelissa havaittiin pullistumista yläpohjan alueella.

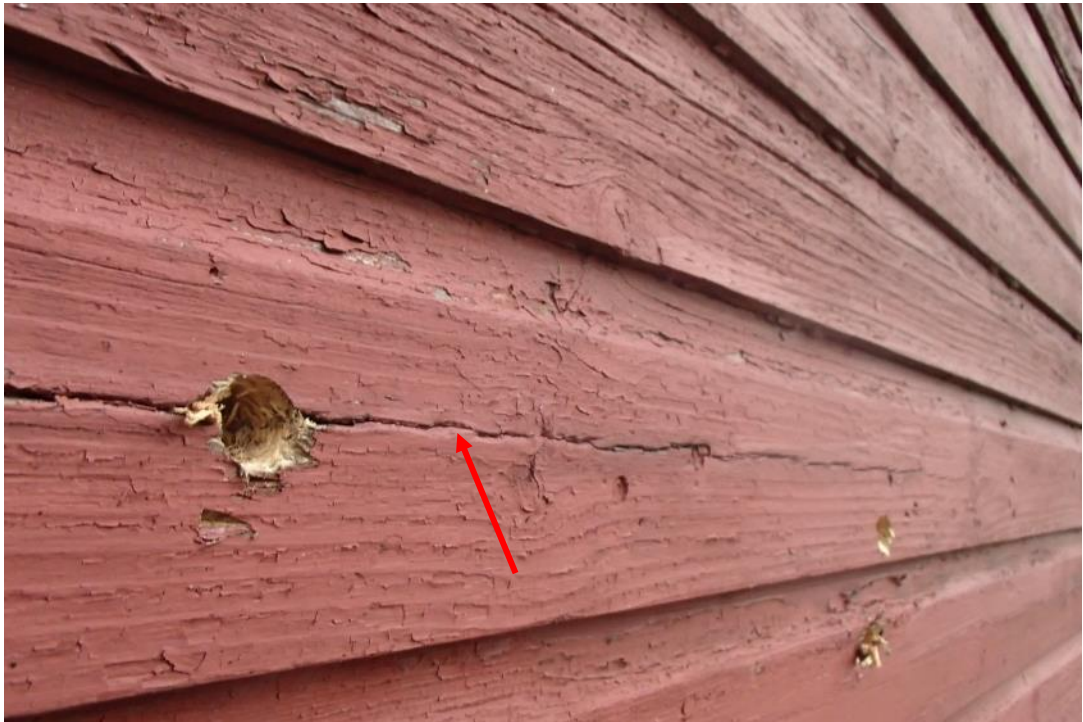
Kuva 21. Rakennuksen ulkoverhouspaneelissa havaittiin halkeilua, haristumista ja pinnoitteiden vaurioita.

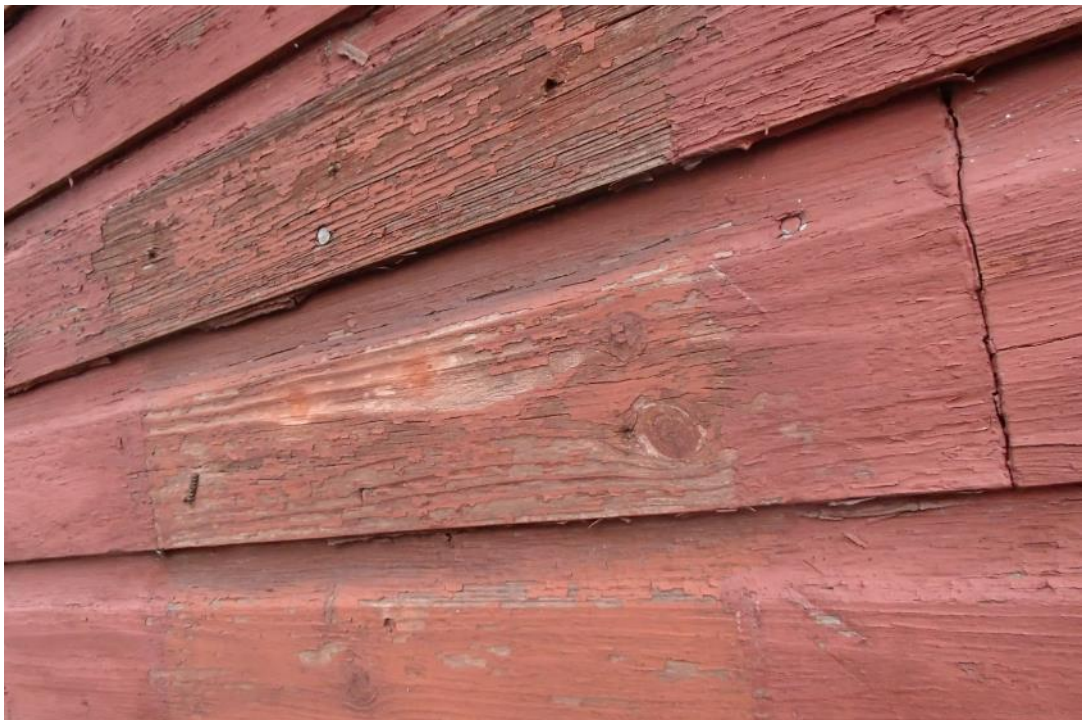
Kuva 22. Rakennuksen ulkoverhouspaneelissa havaittiin halkeilua, haristumista ja pinnoitteiden vaurioita.

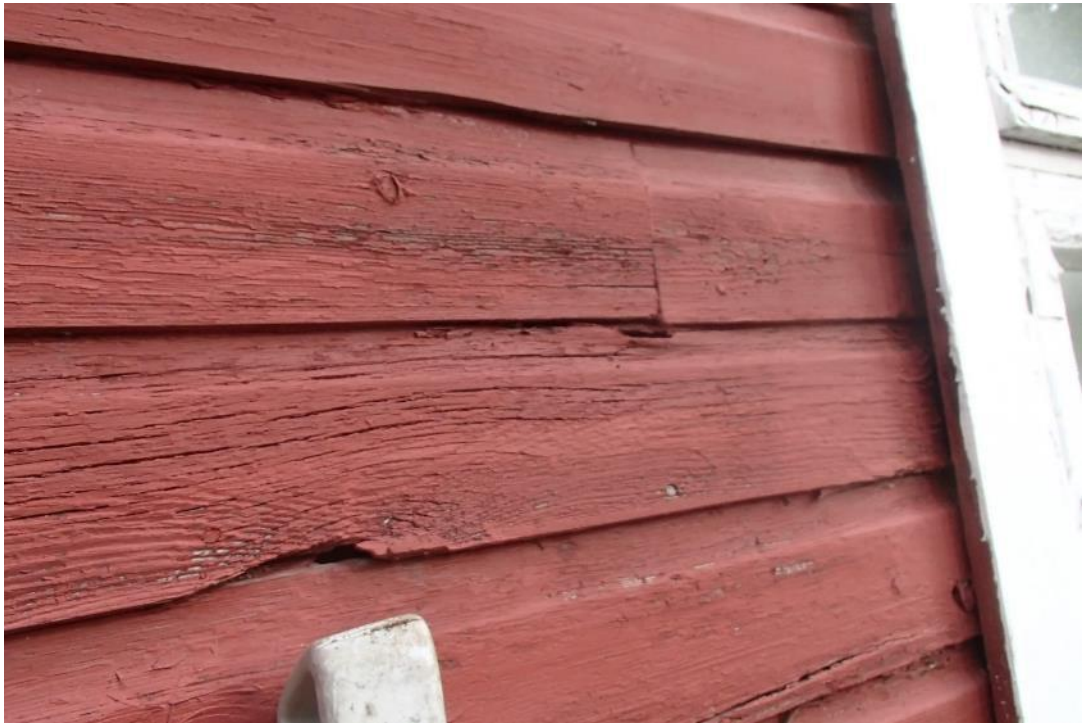
Kuva 23. Rakennuksen ulkoverhouspaneelissa havaittiin halkeilua, haristumista ja pinnoitteiden vaurioita.

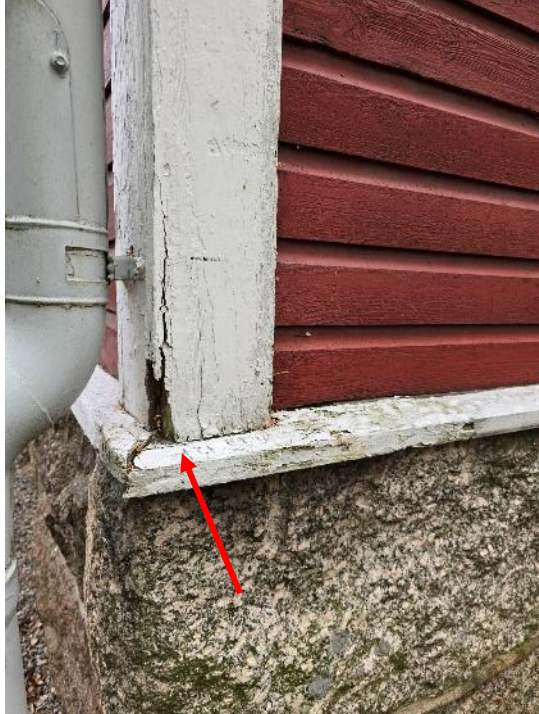
Kuva 24. Rakennuksen kulmalaudoissa havaittiin pinnoitevaurioita ja lahovaurioita.

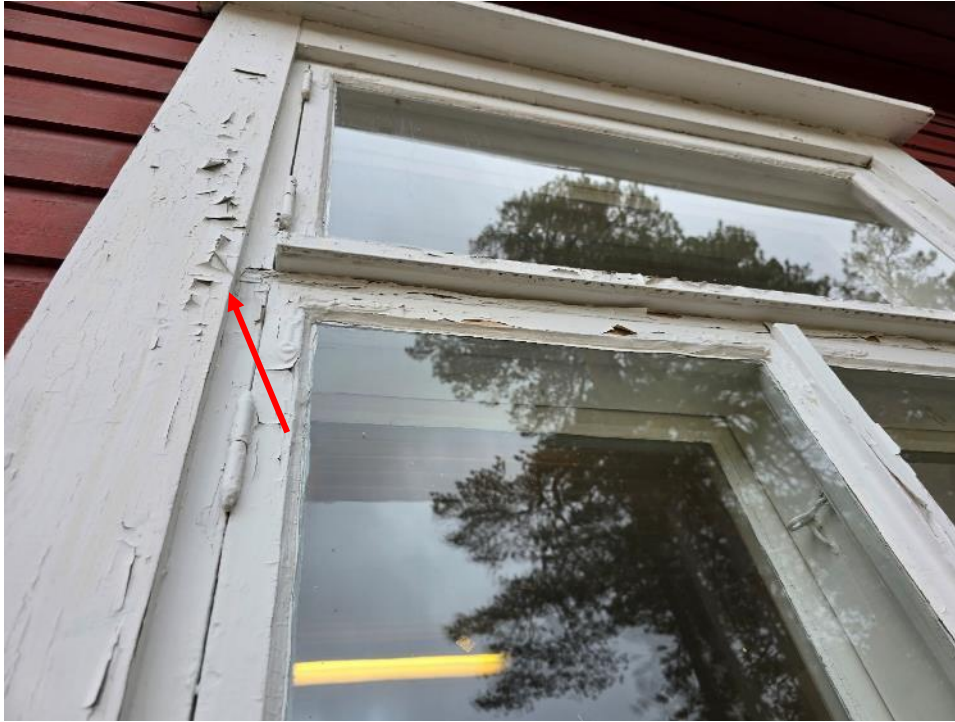
Kuva 25. Ikkunoiden vuorilaudoissa havaittiin maalivaurioita.

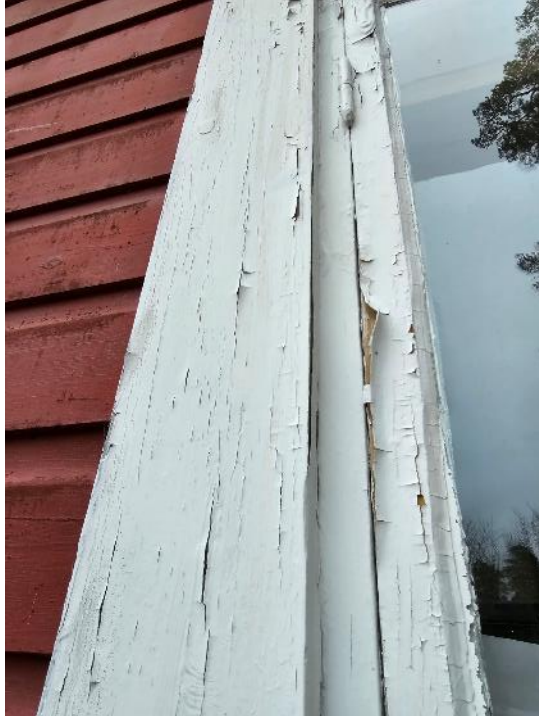
Kuva 26. Ikkunoiden vuorilaudoissa havaittiin maalivaurioita.

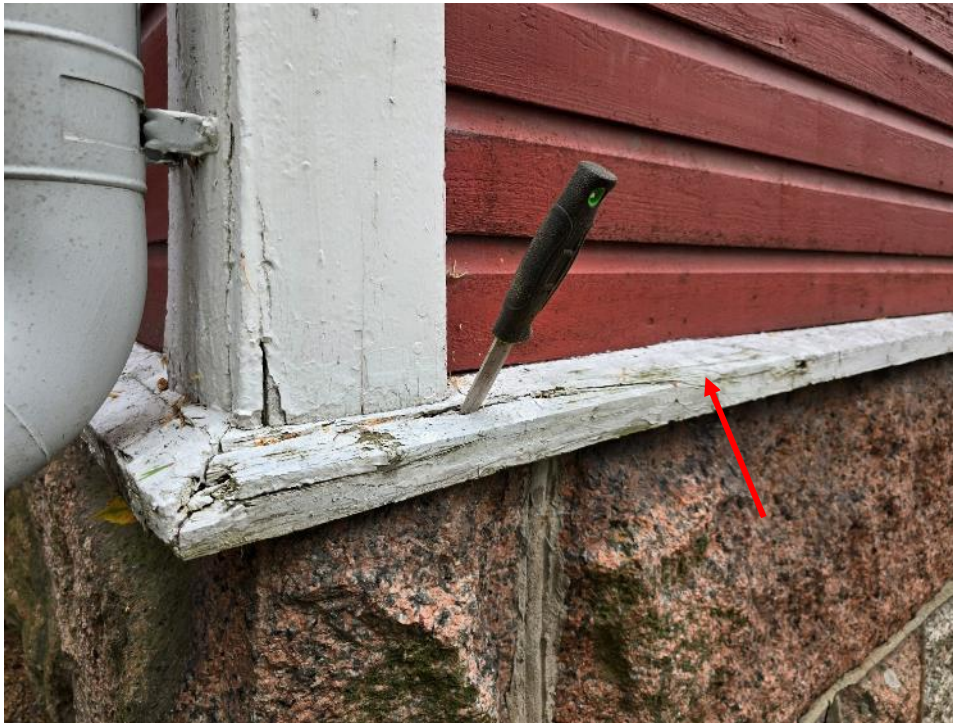
Kuva 27. Tippalautojen päällä kasvaa kosteutta sitovaa kasvillisuutta.

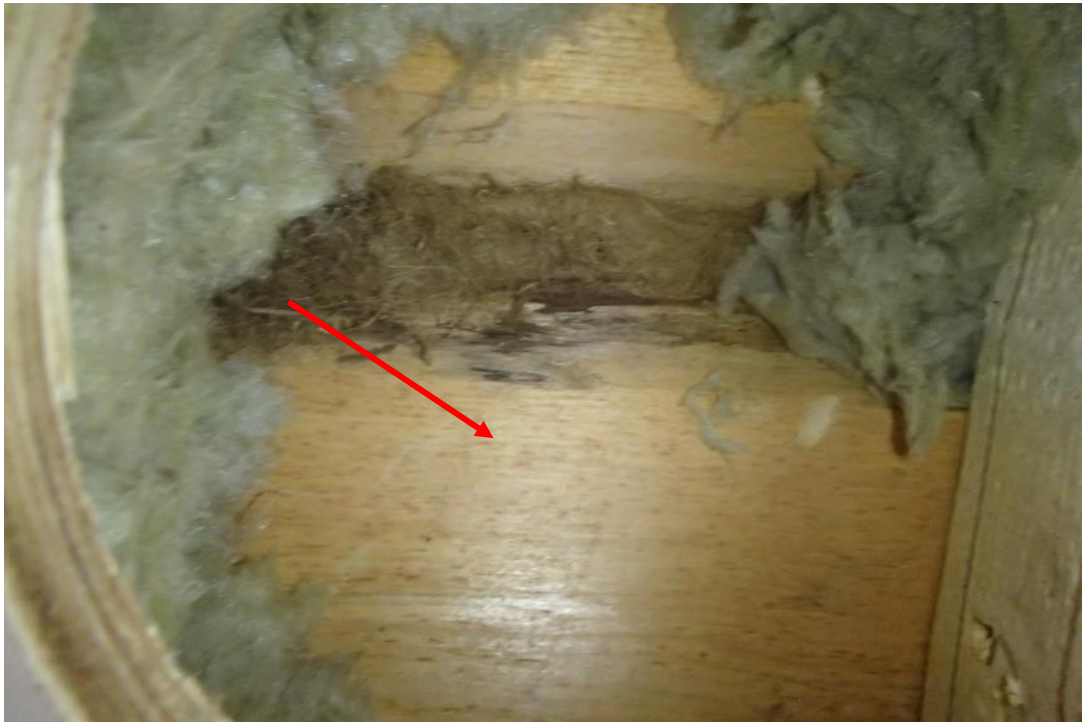
Kuva 35. Sisäpuolen hirsipinnoilla havaittiin viitteitä kosteusrasituksesta, mutta jäljet voi olla vanhoja tai rakennusaikaisia.

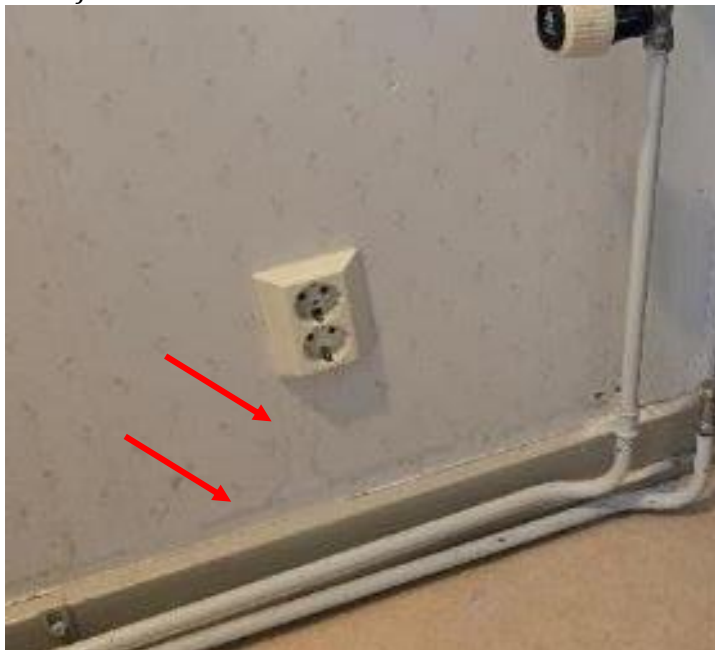
Kuva 36. Seinien kulmissa on viitteitä ylimääräisestä kosteudesta.

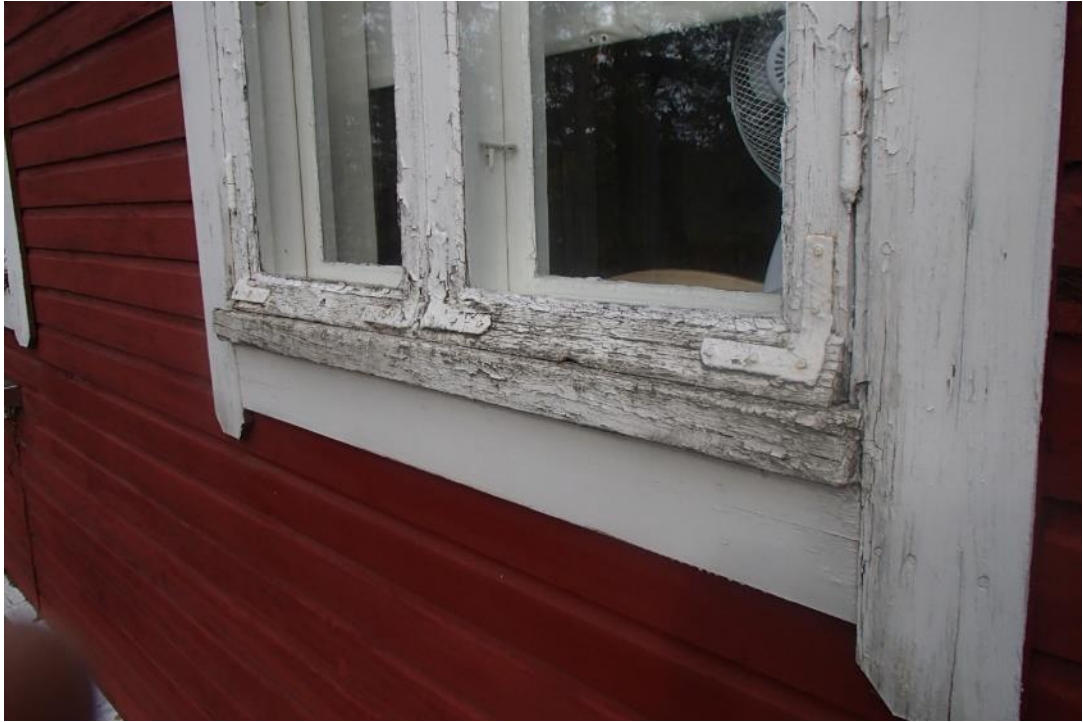
Kuva 47. Ikkunarakenteiden ulkopinnoilla havaittiin maalipintojen irtoilua, halkeilua ja hilseilyä.

Alkuperäisten ikkunoiden tiivistykset, lasituskittaukset ja maalipinnat ovat heikossa kunnossa. Ikkunoiden kaikki maalipinnat, lasikittaukset ja vaurioituneet helotukset sekä kulmaraudat tulisi poistaa. Työn onnistumisen edellytyksenä ikkunat tulisi irrottaa ja työstää verstaalla. Alkuperäisten ikkunoiden entistämisen kustannukset nousevat korkeaksi, jolloin ikkunoiden korvaaminen uusilla ikkunoilla olisi halvempaa. Uusimalla ikkunat saatetaan teknistaloudellisesti huomattavasti lämpöteknisesti ja teknisesti toimivimmat ikkunat.

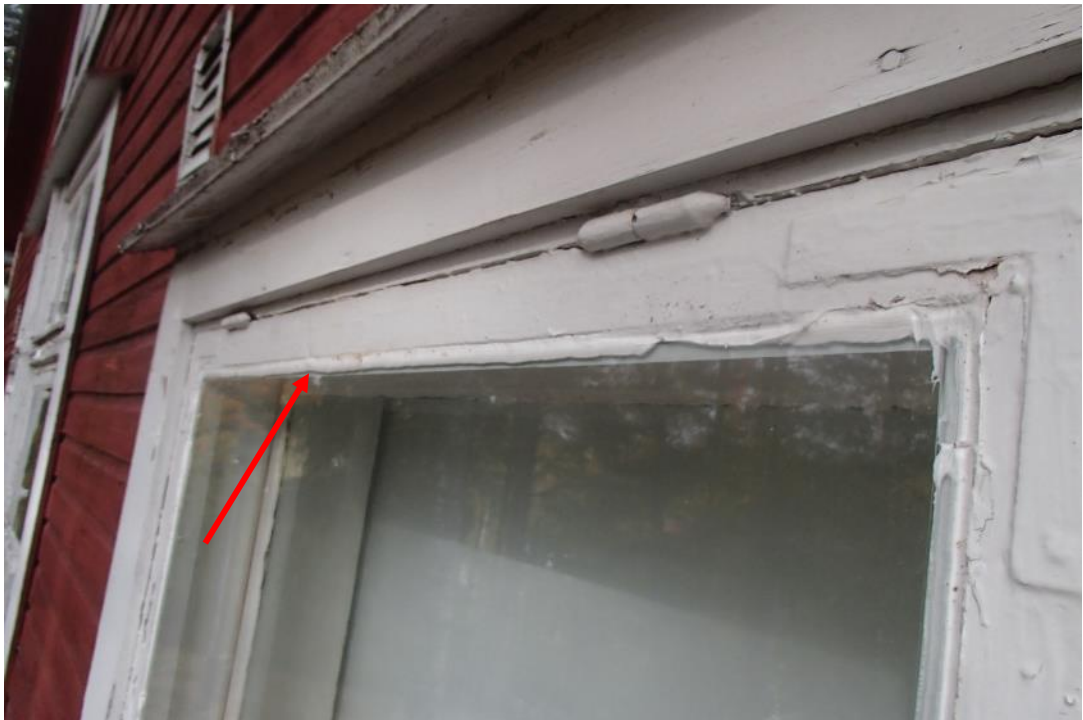
Kuva 66. Vaurioituneita lasituskittauksia on korjailtu liimamassalla.

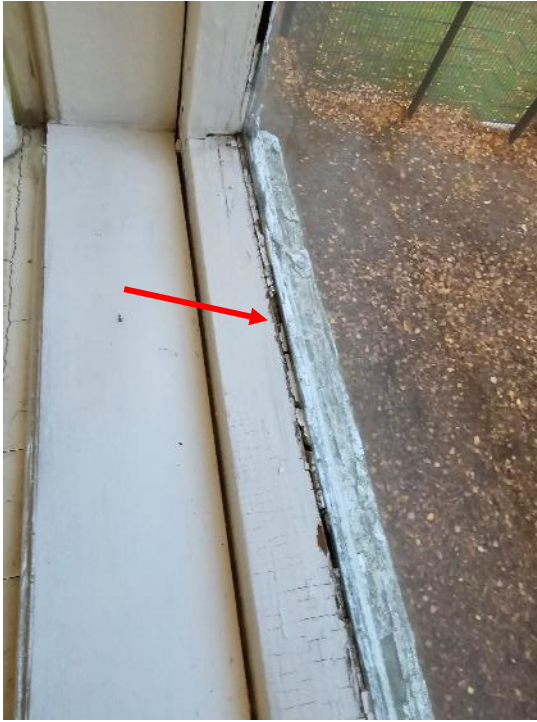
Kuva 67. Lasituskittausvaurioita havaittiin myös ikkunoiden välitilassa.

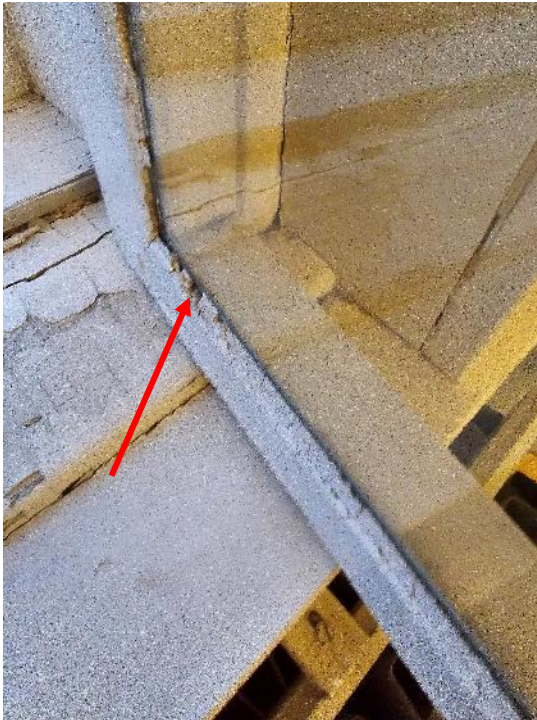
Kuva 68. Lasituskittausvaurioita havaittiin myös ikkunoiden välitilassa.

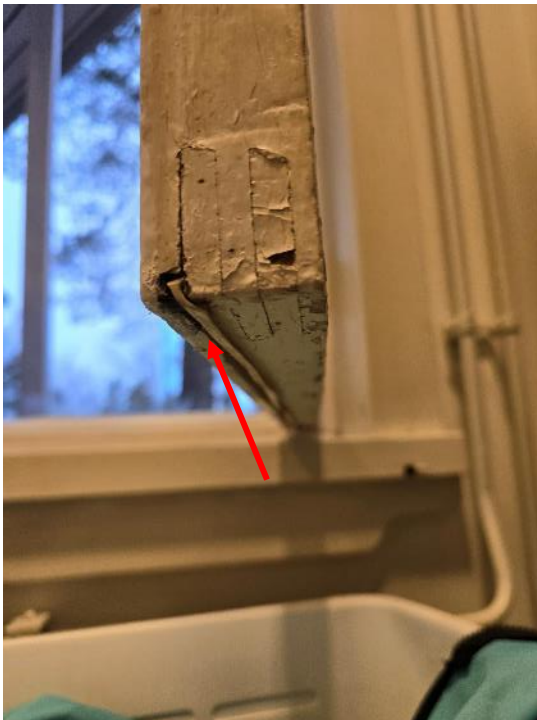
Kuva 70. Sisäikkunoiden alkuperäiset muovitiivisteet ovat jäykistyneet ja paikoin tiivisteet ovat vaurioituneet.

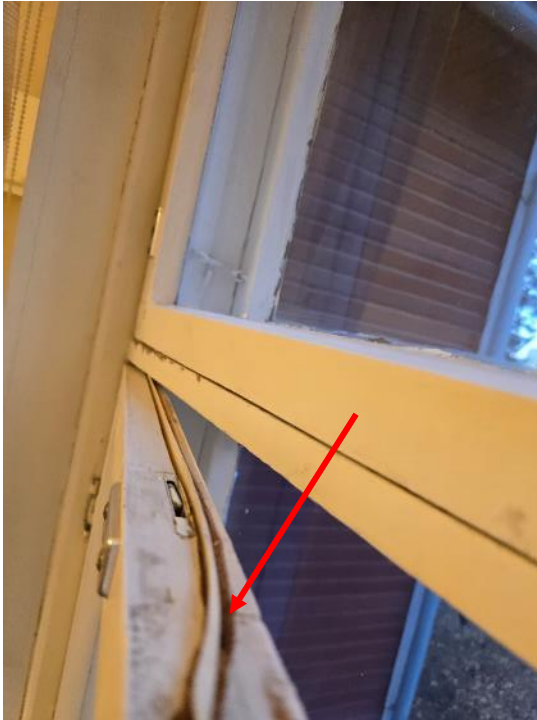
Kuva 71. Sisäikkunoiden alkuperäiset muovitiivisteet ovat jäykistyneet ja paikoin tiivisteet ovat vaurioituneet.

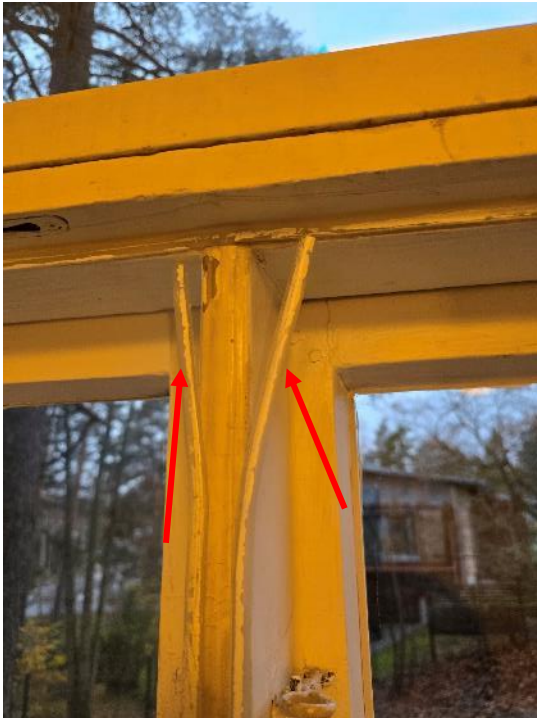
Kuva 72. Ikkunoita on lisätiivistetty, mutta tiivisteitä on irtoillut kiinnityksestään.

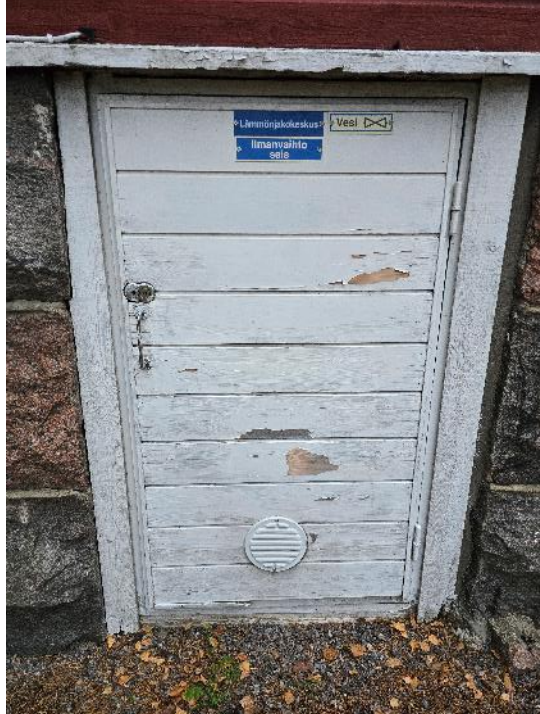
Kuva 78. Rakennuksen ovien maalipinnoilla havaittiin vaurioitumista.

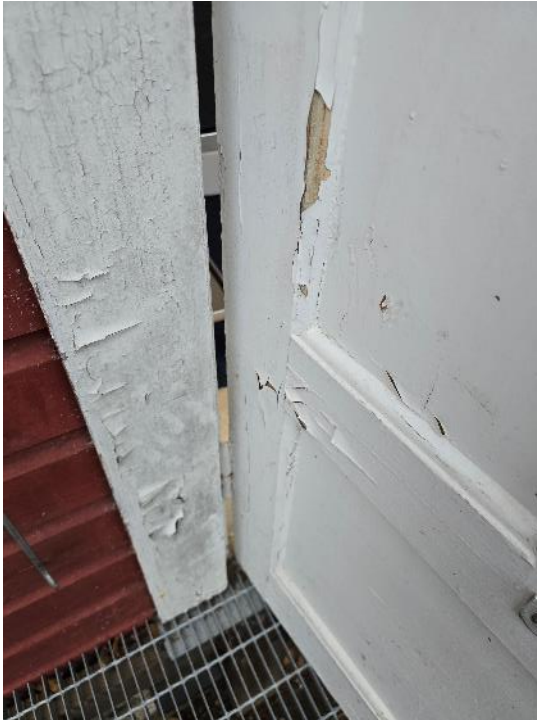
Kuva 79. Rakennuksen ovien maalipinnoilla havaittiin vaurioitumista.

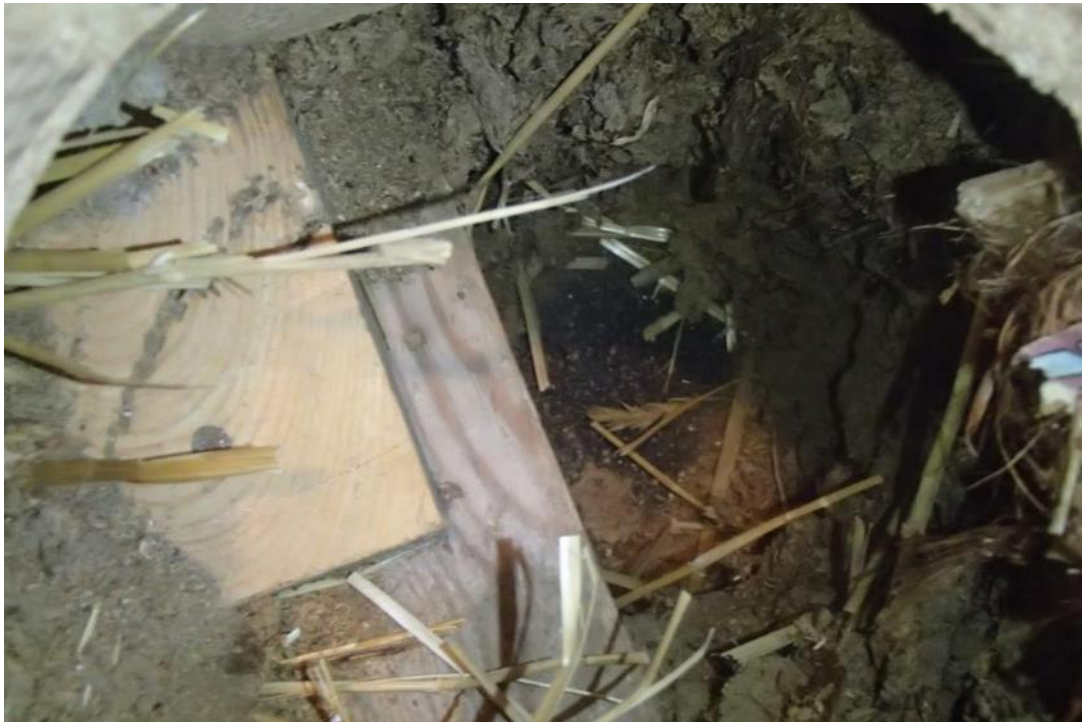
Kuva 87. Alapohjan eristeenä on vaurioherkkää orgaanista luonnonmateriaalia.

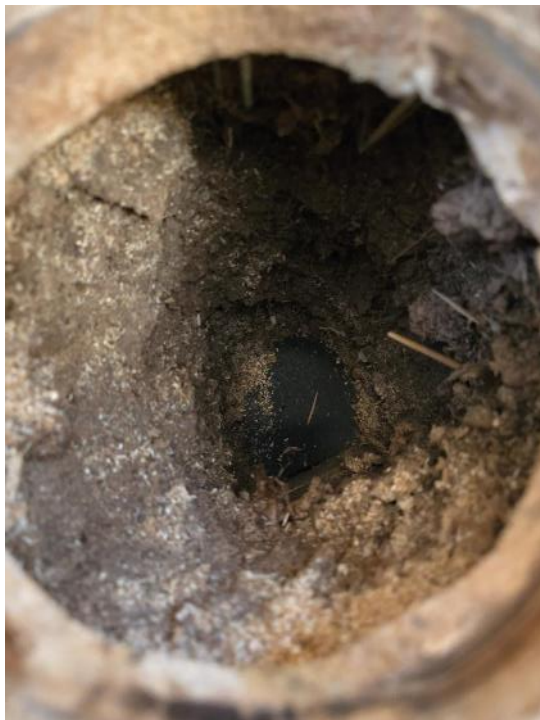
Kuva 88. Alapohjan eristeenä on vaurioherkkää orgaanista luonnonmateriaalia.

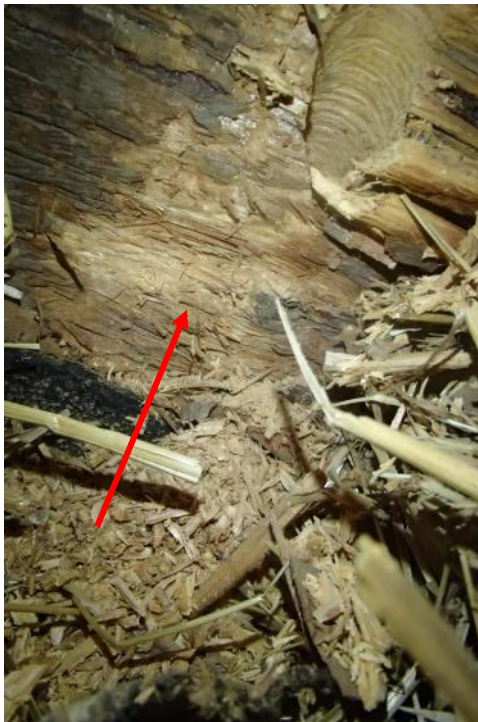
Kuva 89. Paikoin alapohjan eristetilan runkopiissa havaittiin lahovaurioita.

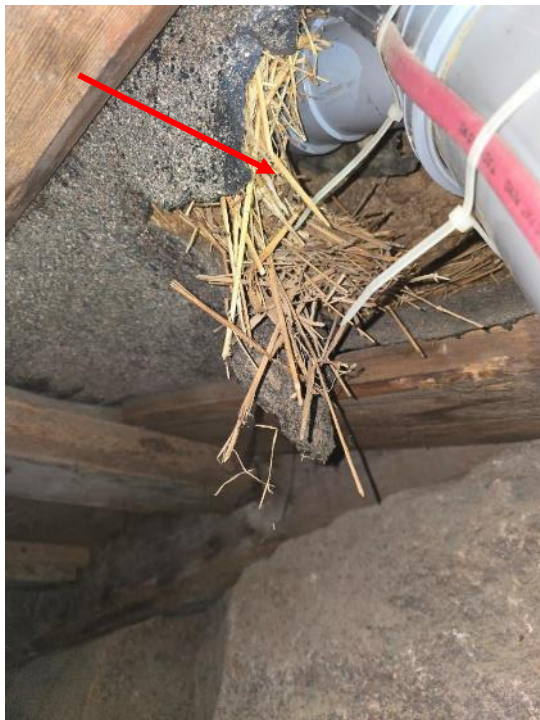
Kuva 90. Alapohjassa havaittiin avoimia läpivientejä.

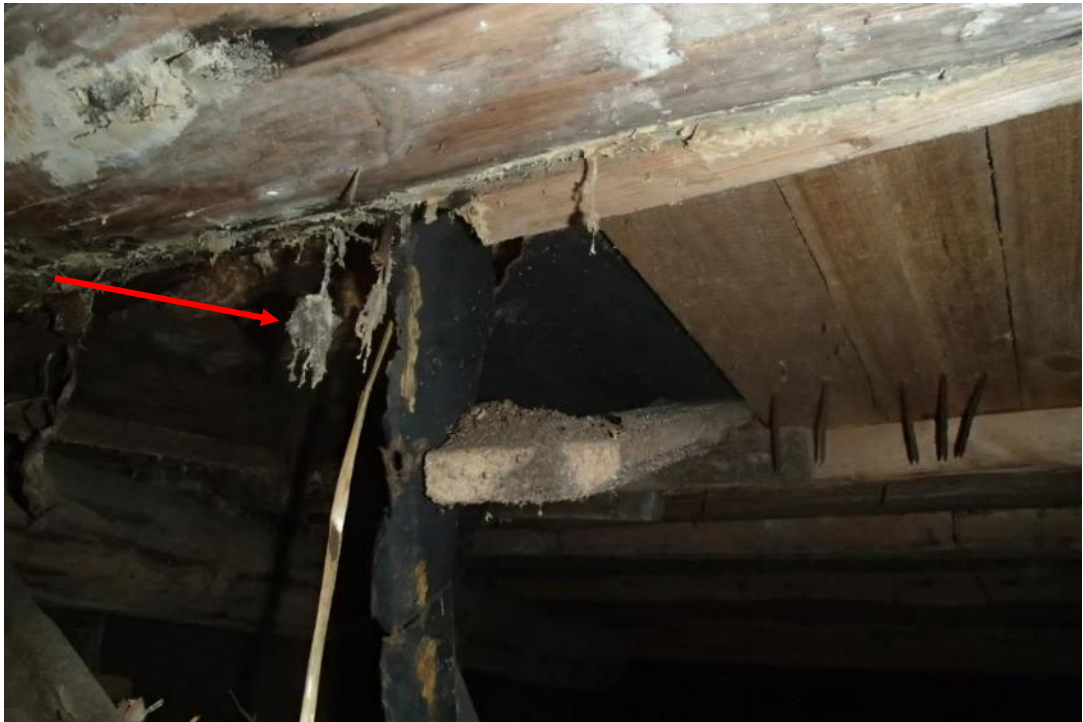
Kuva 91. Alapohjassa havaittiin avoimia läpivientejä ja vaurioita.
