**RAKENNETEKNINEN KUNTOTUTKIMUS
RAJATTU AHA-KARTOITUS
3.12.2024, päivitetty 17.3.2025**

**SMEDSBY DAGHEM
STENSINTIE 10
02750 ESPOO**

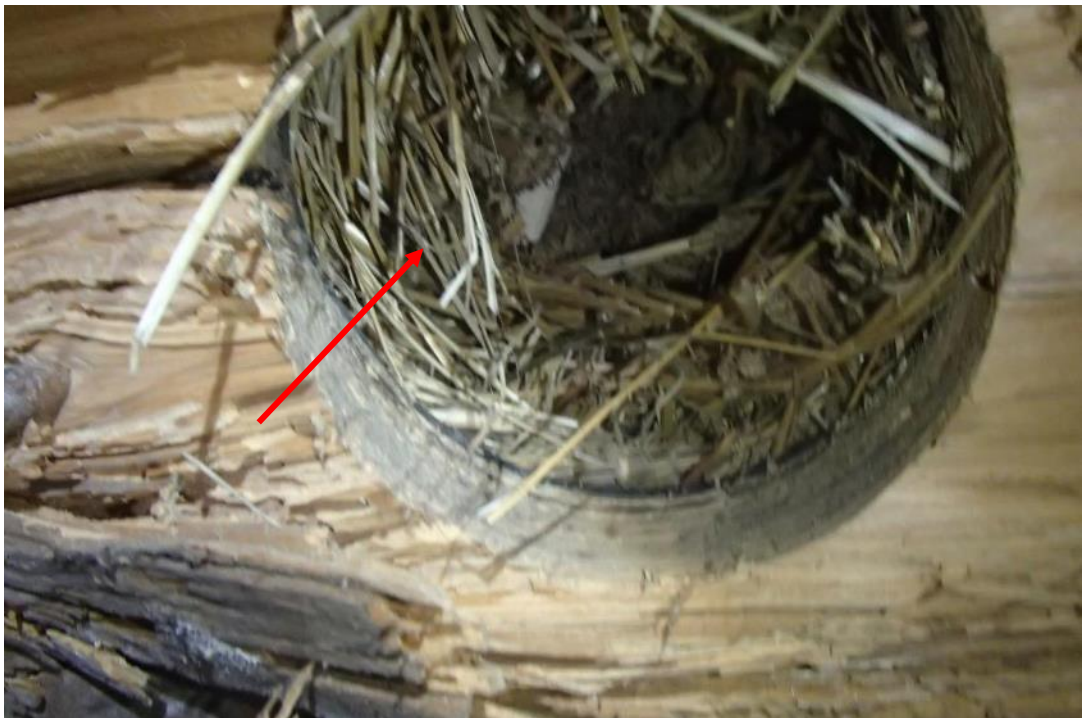
Kuva 92. Alapohjassa havaittiin avoimia reikiä.

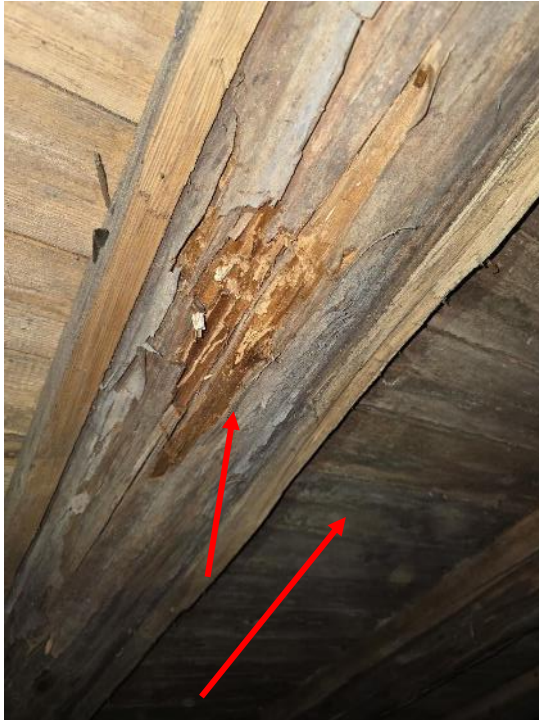
Kuva 101. Alapohjan runkokuissa havaittiin lahovaurioita sekä alalautoitusten alapinnoilla on tummaa mikrobikasvustoa.

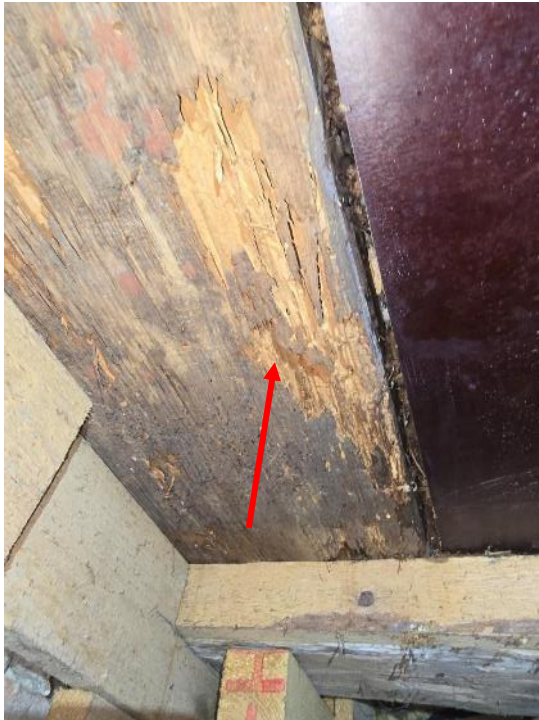
Kuva 102. Alapohjan runkokuissa havaittiin lahovaurioita.

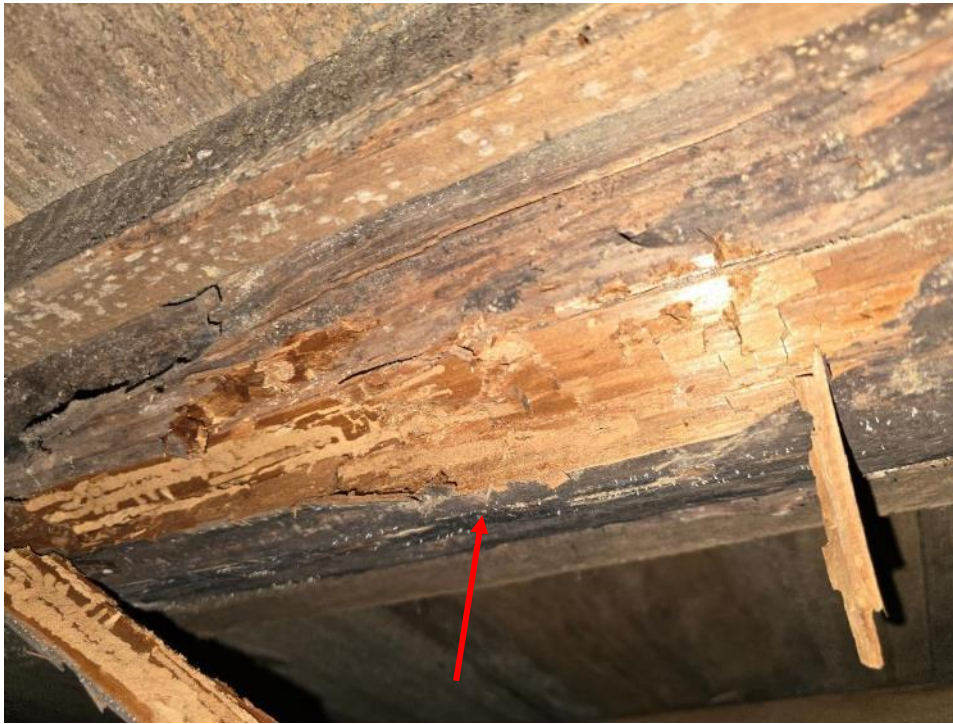
Kuva 103. Alapohjan runkokuissa havaittiin lahovaurioita ja hyönteisten tekemiä vaurioita.

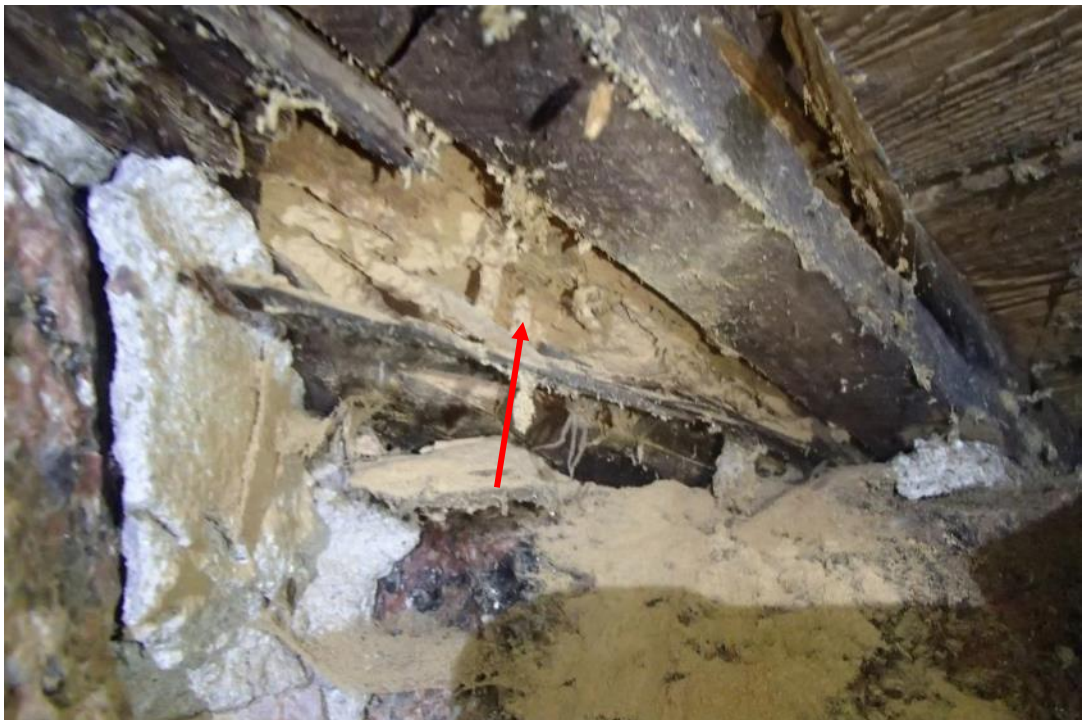
Kuva 104. Alapohjan runkokuissa havaittiin lahovaurioita.

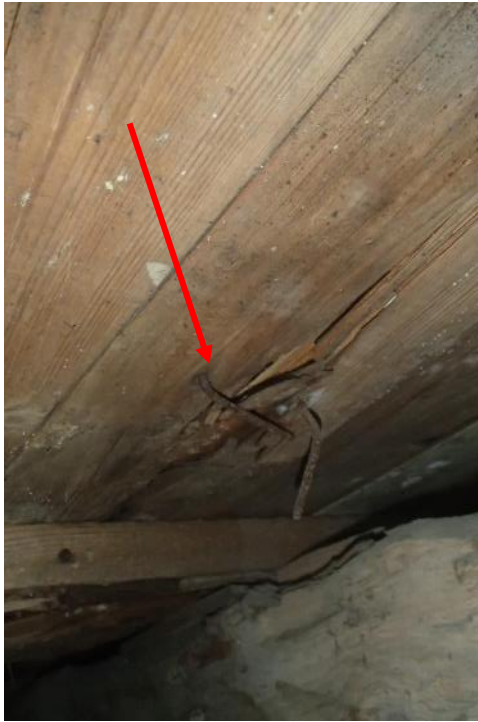
Kuva 105. Alapohjan alalaudoissa havaittiin lahovaurioita.

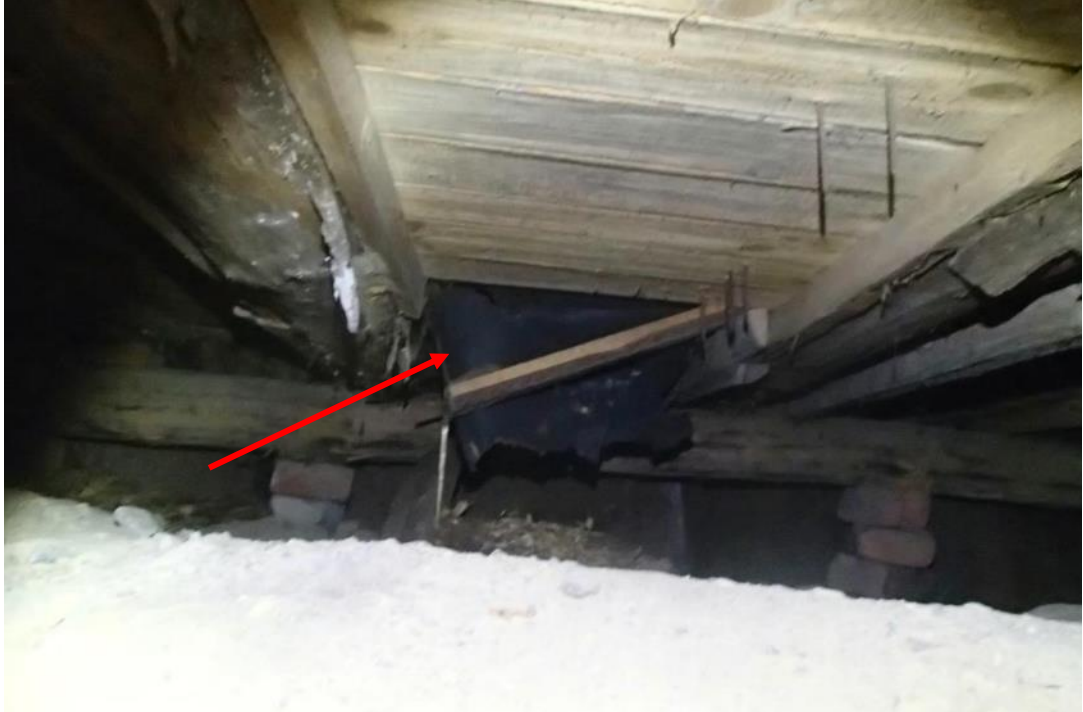
Kuva 106. Paikoin alalaudoitukset ovat romahtaneet.

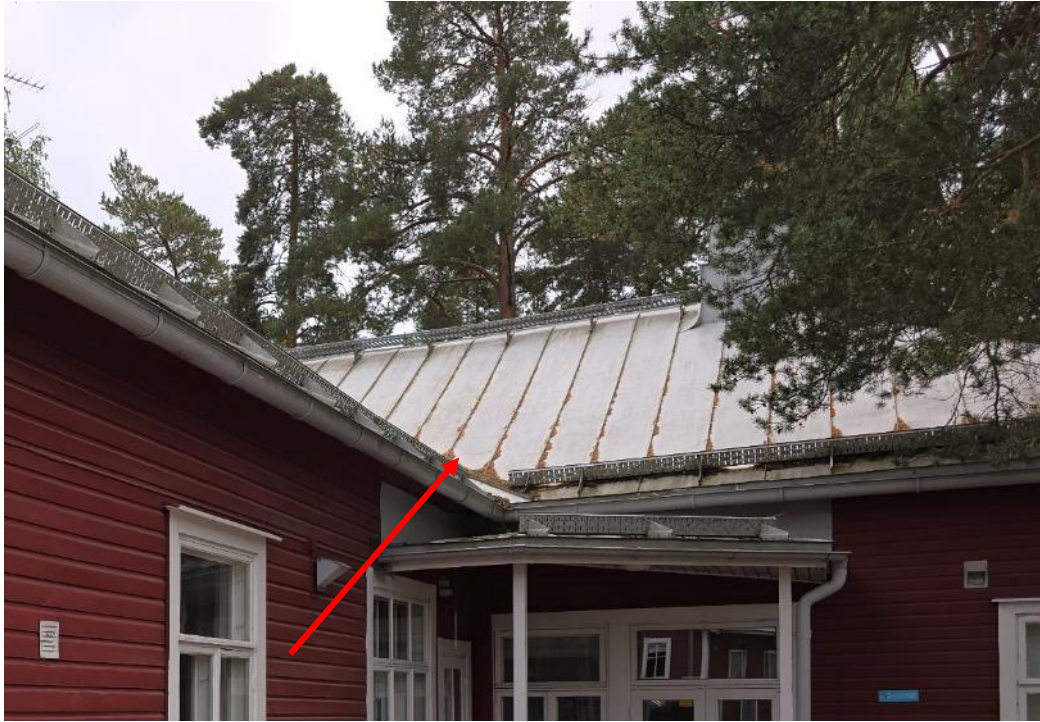
Kuva 121. Rakennuksen vesikatolla havaittiin ylimääräistä roskaa ja likaa sekä maalipinnat ovat hieman haalistuneet UV-säteilyn vaikutuksesta.

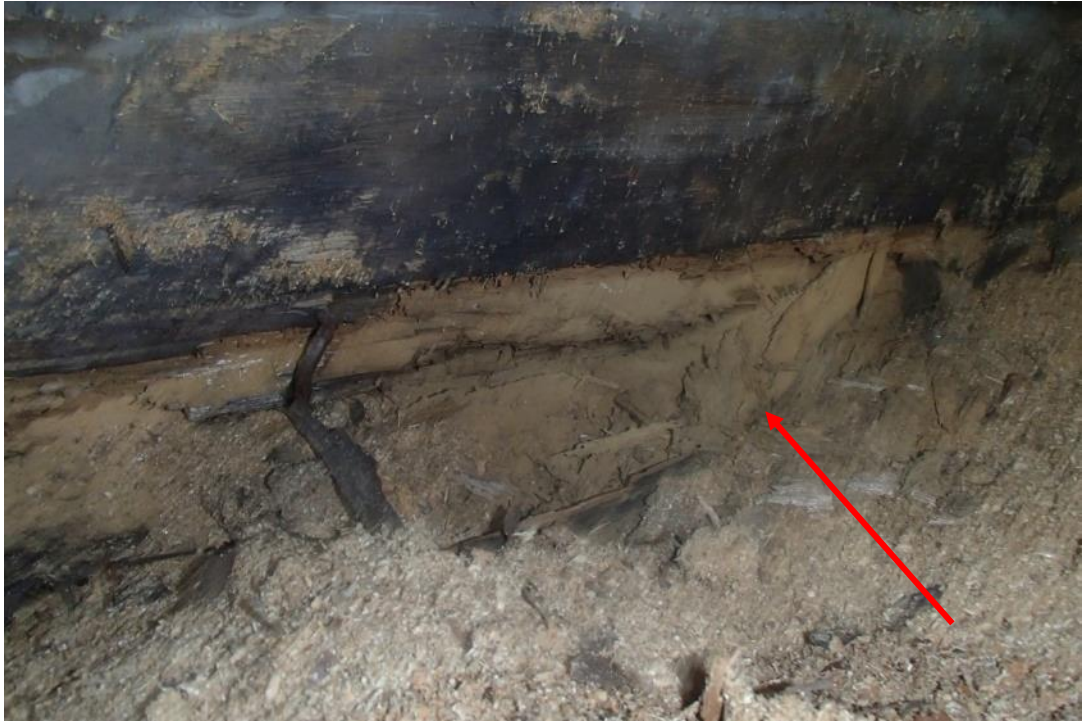
Kuva 125. Paikoin ulkovaipan hirsirungossa havaittiin lahovaurioita alkuperäisen eristeen ja lisälämmöneristeen rajapinnoilla.

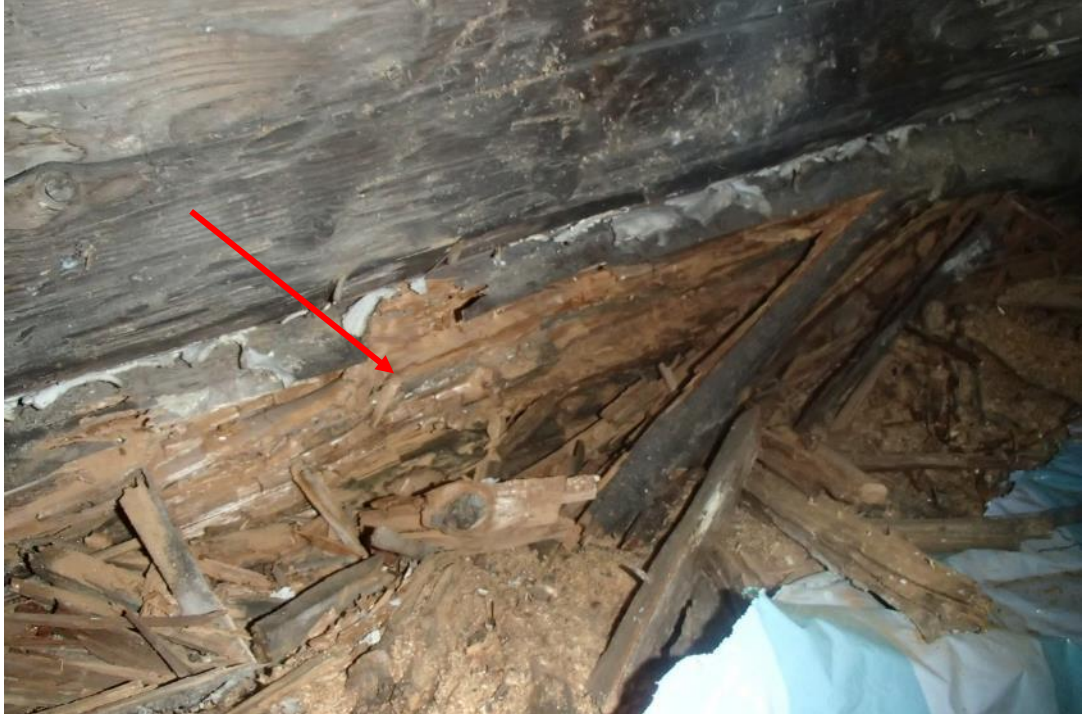
Kuva 126. Paikoin ulkovaipan hirsirungossa havaittiin lahovaurioita alkuperäisen eristeen ja lisälämmöneristeen rajapinnoilla.

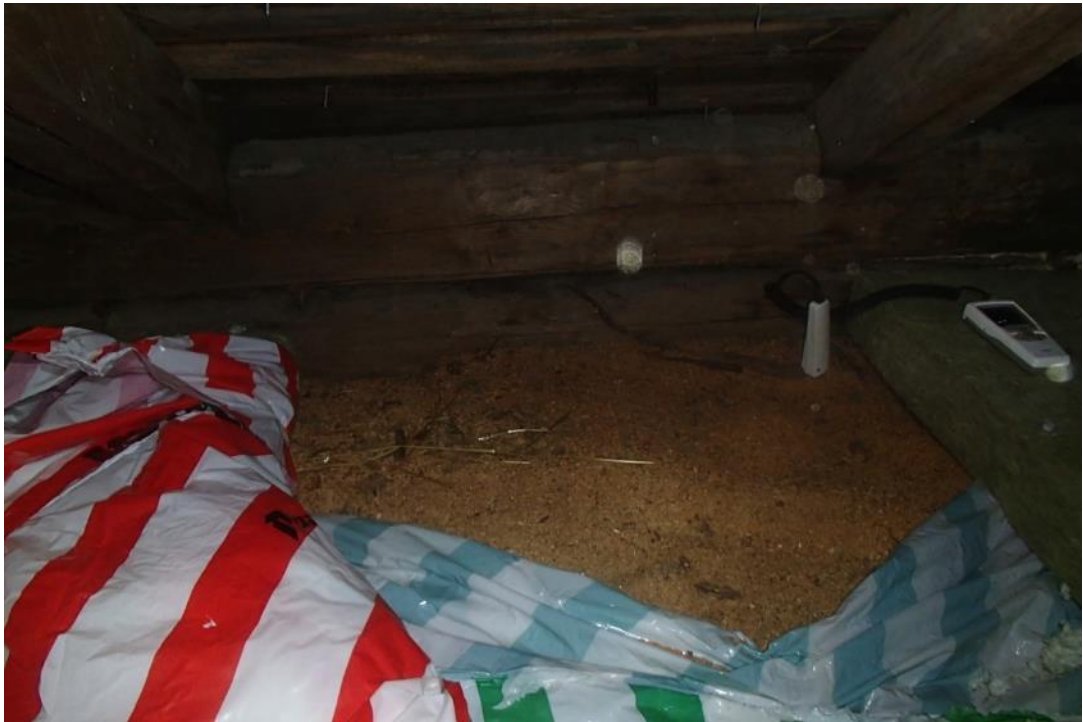
Kuva 127. Lisälämmöneristeen alapuolelle on levitetty pakkausmuoveja, joiden pintoihin kondensoituu kosteutta tietyissä olosuhteissa.

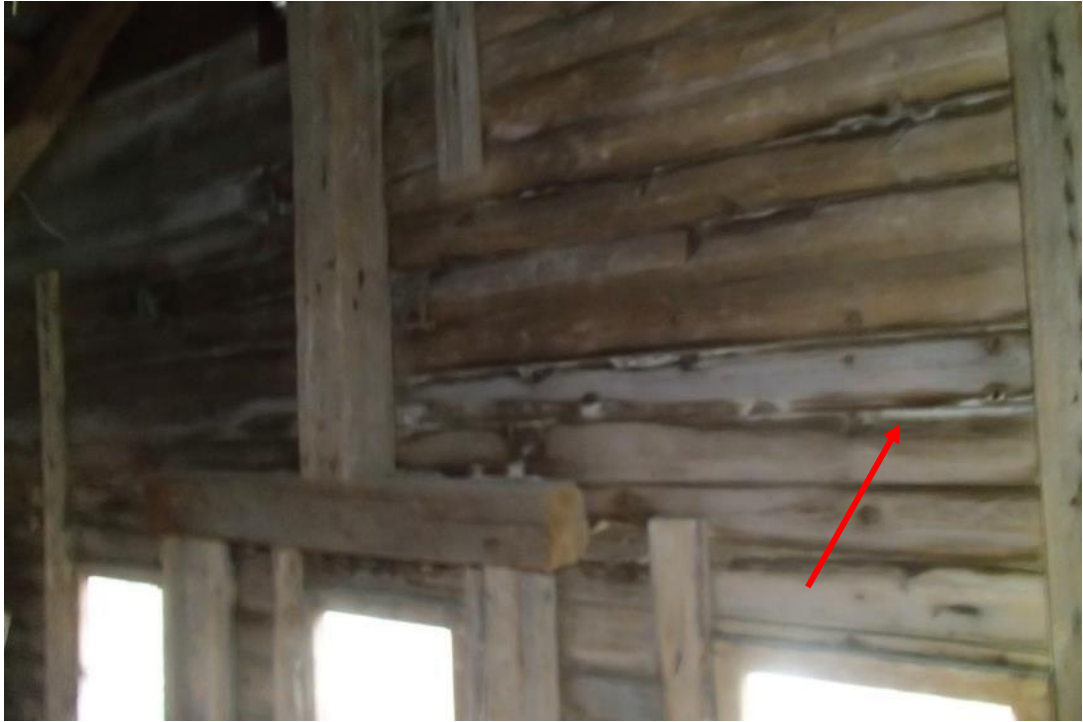
Kuva 129. Päätykolmion laudoituksen taustapinoilla on havaittavissa vanhoja kosteusjälkiä.

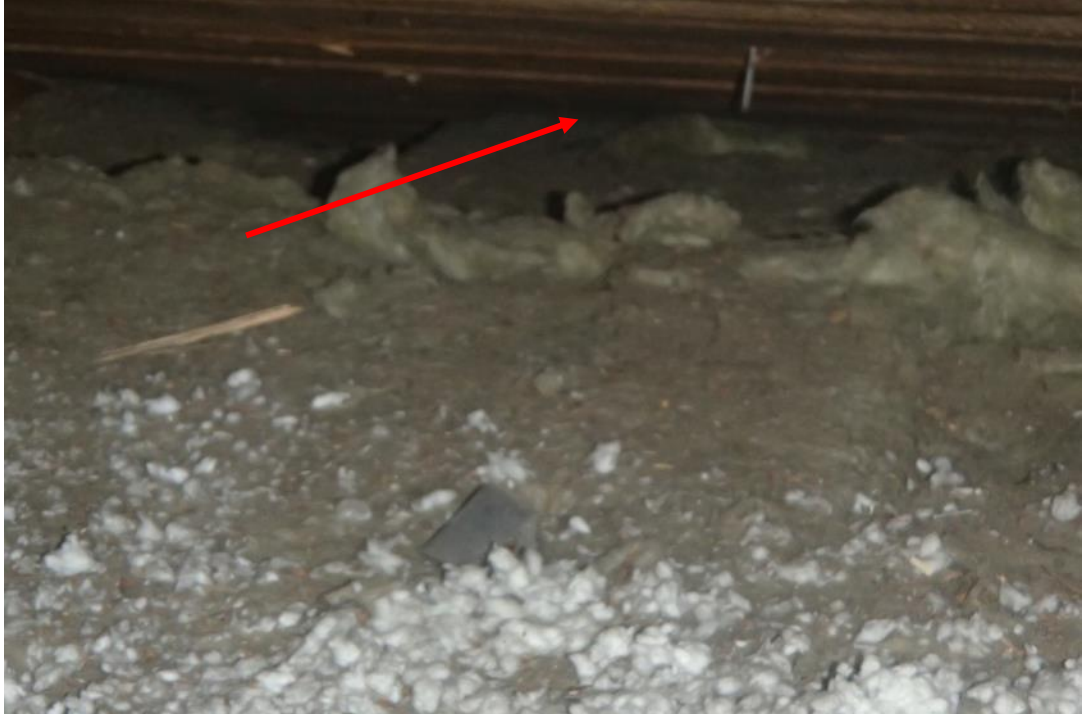
Kuva 130. Paikoin lisälämmöneristeet tukkivat räystäiden alapuolen tuuletusraot.

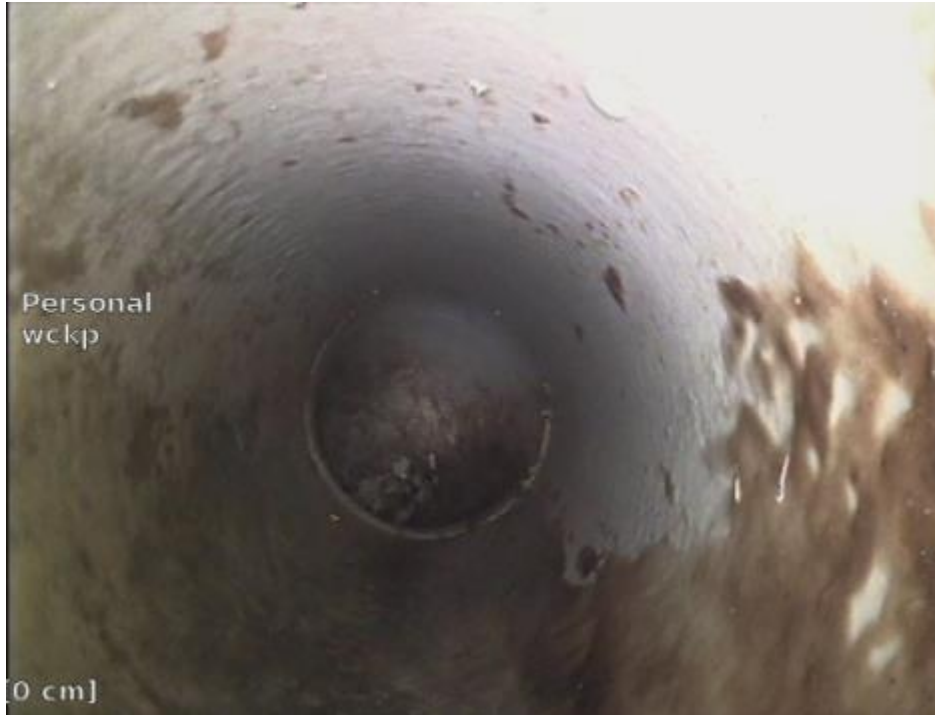
Kuvaus 3:

Kuva 139. Vessan pohjaviemäreissä havaittiin lieviä kaltevuuspoikkeamia. Kaltevuuspoikkeamia (5 %) havaittiin 4,9–5,5 metrin kohdalla sekä 12,2–13,1 metrin kohdalla. Muita poikkeamia linjastossa ei havaittu.

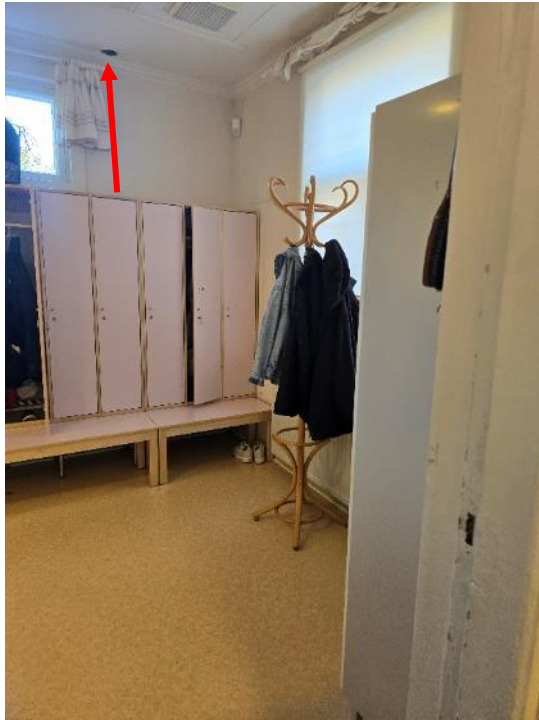
Kuva 150. Paikoin lautasventtiilejä on irrotettu sekä ovissa ja karmeissa on käytöstä seurannutta kulumista.

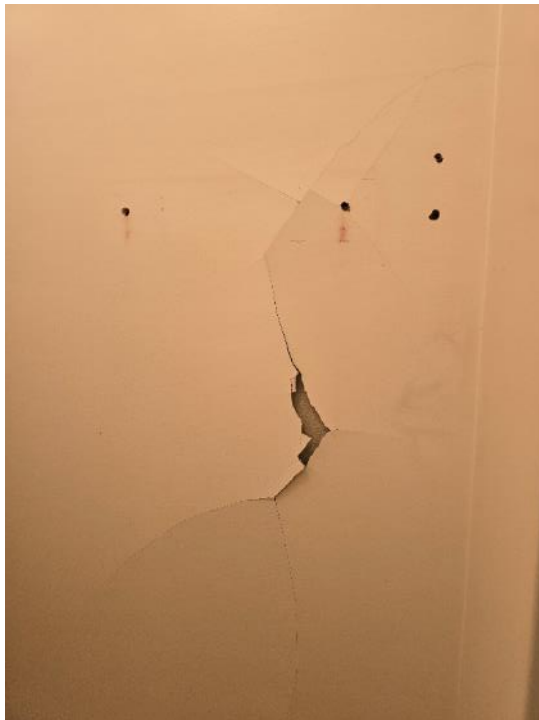
Kuva 154. Paikoin palomuurien laastikerroksissa havaittiin vaurioita.

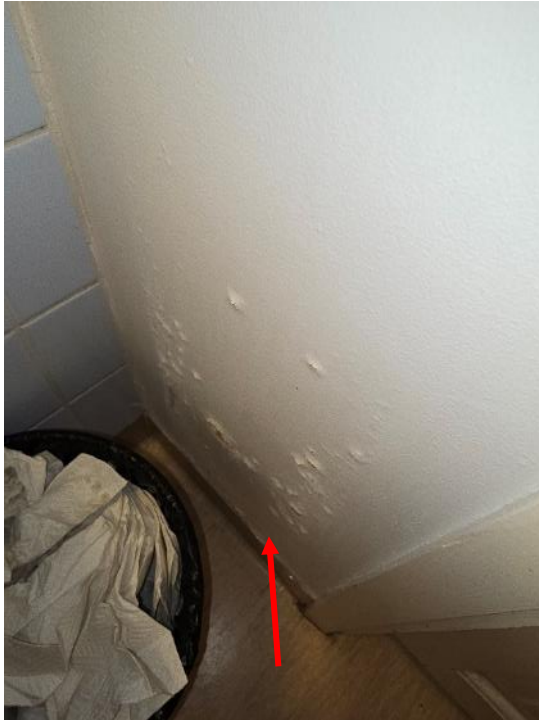
Kuva 155. Paikoin sisätilojen lastulevyt ovat turpoilleet.
