KUNTOARVIO + PTS

Omnian oppilaitos

30. MAALISKUUTA 2023
ESPOON KAUPUNKI / TILAPALVELUT

Tarkastuskohteena oli oppilaitoskiinteistö Espoon keskuksessa. Kiinteistö käsittää kaksi rakennusta. Kiinteistö on rakennettu vuonna 1989 (osa C) ja laajennettu vuonna 2007 (osa D).

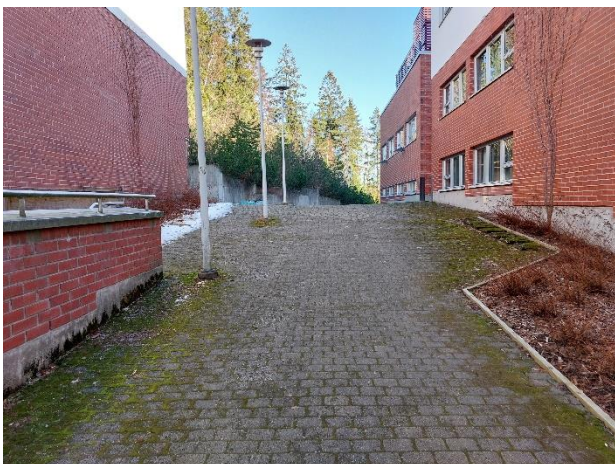
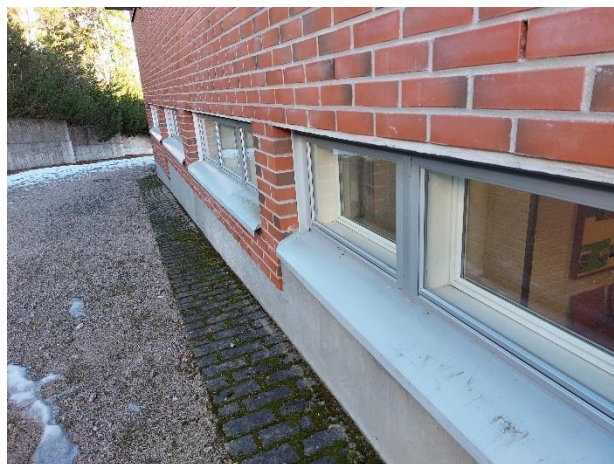
Rakennuksen vierustalla maan pinnan kallistukset ovat asianmukaiset.

Rakennuksen vierustaa.

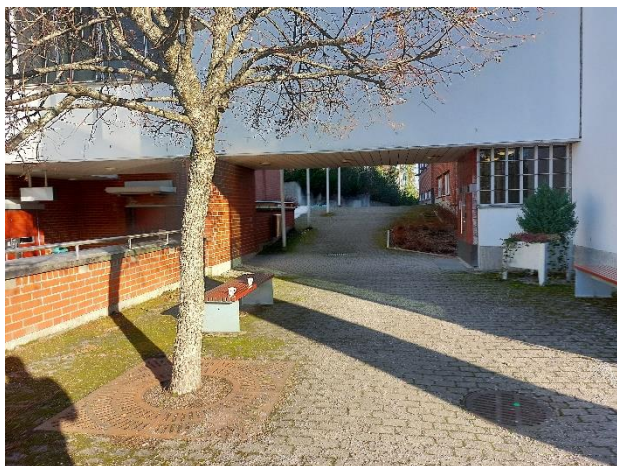
Piha-alueen kulkuväylät ovat pääosin kivettyjä. Kirkkokadun puoleisella sivulla kulkuväylät ovat asfaltoituja. Sisäpihalle vievä ajoluiska on betonirakenteinen. Piha-alueen päällysteissä havaittiin paikoittain halkeilua ja routavaurioita. Kivetyksien saumoissa kasvaa paikoin sammal.

Kiinteistön kulkuväylää.

Kulkuväylien kunnostus.

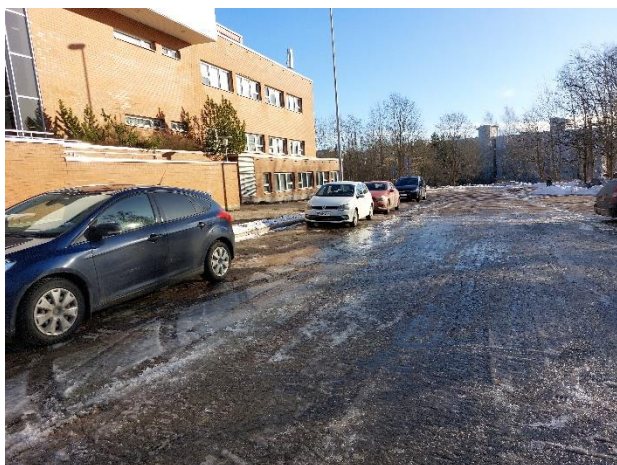
Piha-alueen pysäköintialueet ovat asfaltoituja. Autohallin pinnoitteena on asfaltti. Lakelankadun varressa pysäköintialueet ovat kivettyjä. Sisäpihalle Piha-alueen päällysteissä havaittiin paikoittain halkeilua ja routavaurioita. Kivetyksien saumoissa kasvaa paikoin sammal.

Lakelankadun pysäköintialuetta.

Paikoitusalueiden kunnostus.

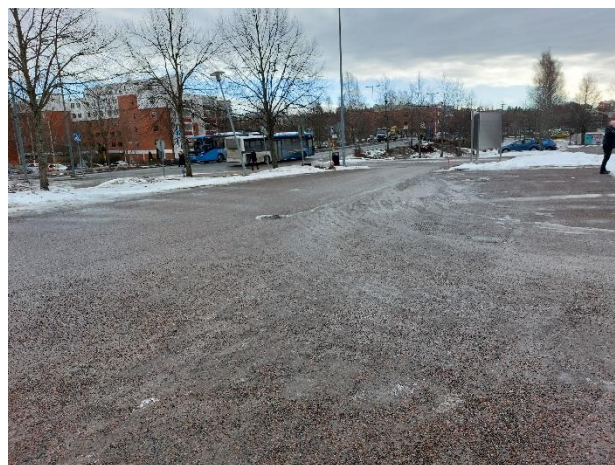
Kirkkokadun pysäköintialuetta.

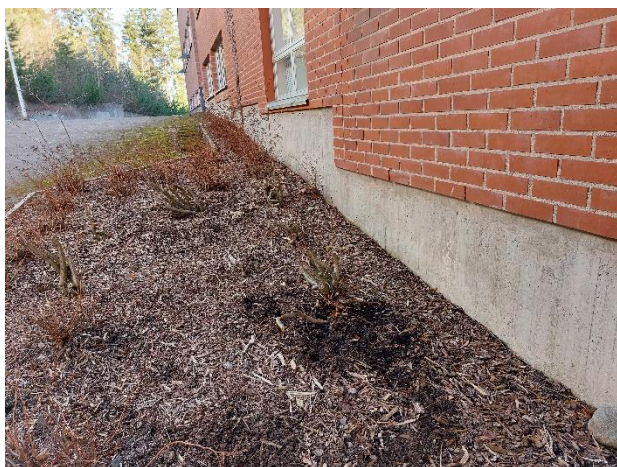
Istutukset ja nurmialueet ovat paikoin kiinni sokkelissa. Yksittäisiä köynnöskasveja kasvaa rakennuksen julkisivua pitkin.

Istutukset ovat kiinni sokkelissa.

Kasvillisuuden poistaminen rakennuksen vierustoilta ja julkisivusta.

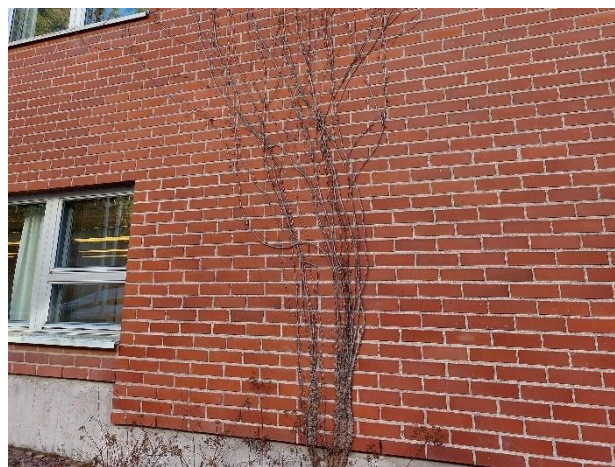
Köynnös kasvaa rakennuksen julkisivua pitkin.

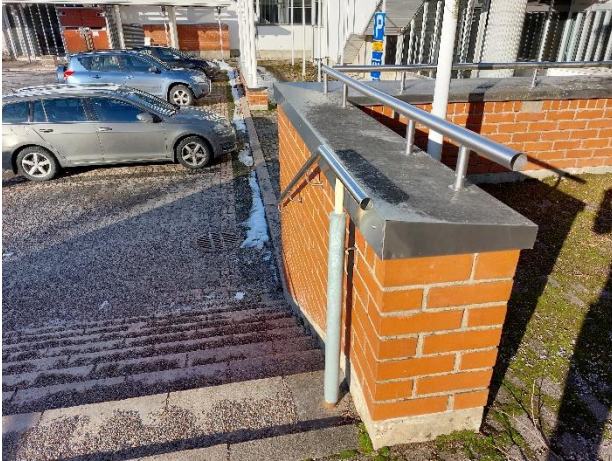
Kiinteistön piha-alueilla on useita tukimuureja. Tukimuureissa ei havaittu halkeilua, muodonmuutoksia tai kallistumaa.

Kiinteistön pääsisäänkäynnin edustan tukimuuria.

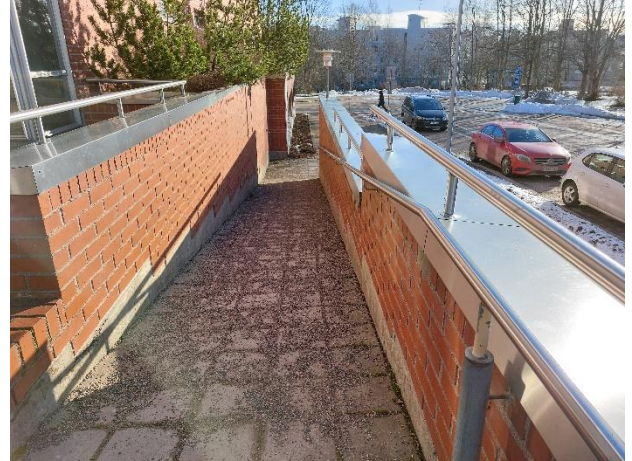
Kiinteistön pääsisäänkäynnin luiskan tukimuuri.

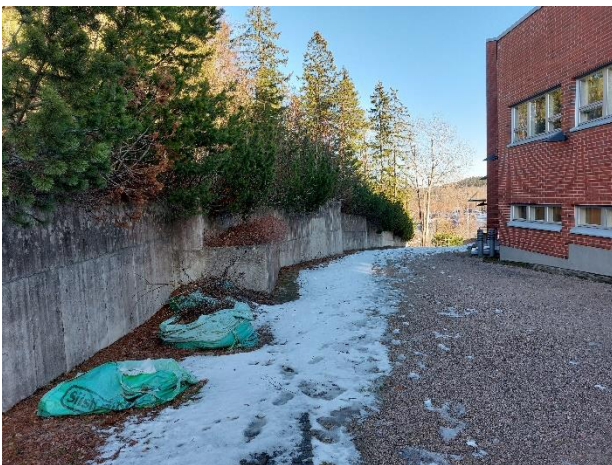
Kiinteistön takapihan tukimuuri.

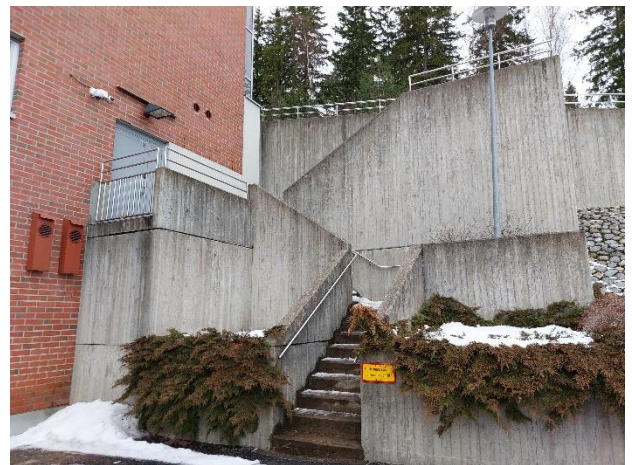
Kiinteistön D-osan päädyn tukimuuria.

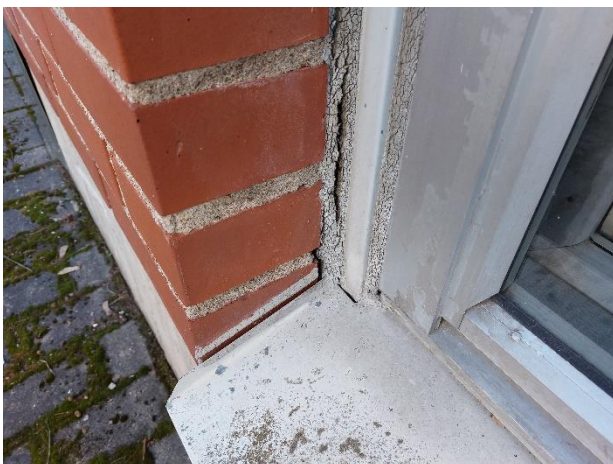
- Ulkoseinät koostuvat teräsbetonielementeistä, joissa lämmöneristeenä on mineraalivilla ja pääasiallisena julkisivumateriaalina tiili. Julkisivut ovat osin pinnoitettu valkoisella rappauksella. Julkisivussa ei havaittu tiilien tai tiilisaumojen rapautumista. Julkisivurappaukset ovat hyvässä kunnossa. Julkisivun ikkunaliitosten elastiset saumamassat ovat halkeilleet ja huonossa kunnossa. Ulkoseinärakenteiden kuntoa on suositeltavaa selvittää erillisellä julkisivujen kuntotutkimuksella.

Elastiset saumamassat ovat halkeilleet.

Julkisivun rakenneliitosten elastisten saumamassojen uusiminen (ikkunaliitokset)

Julkisivujen kuntotutkimus

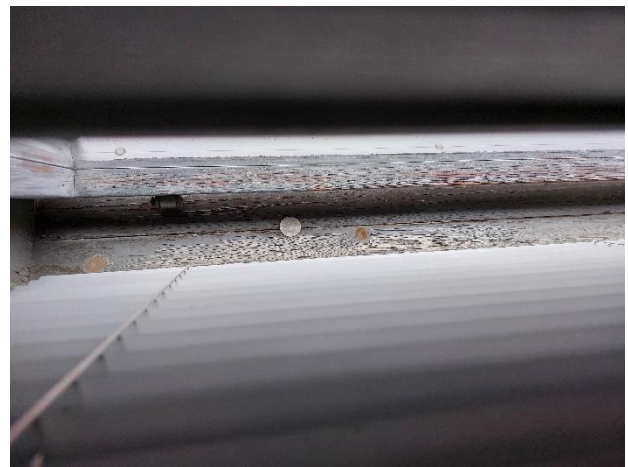
Ikkunoiden ulkopuolisissa puuosissa on havaittavissa ikääntymistä. Kiinteissä ikkunoissa ei havaittu harmaantumista. Kiinteistön ikkunat suositellaan kunnostamaan jakson aikana.

Ikkunoiden puuosien maalipinnat ovat kuluneita (C-osa).

Ikkunoiden kunnostukset: puuosien huoltomaalaukset, käynnin ja lukitusten säätö, tiivisteiden uusiminen

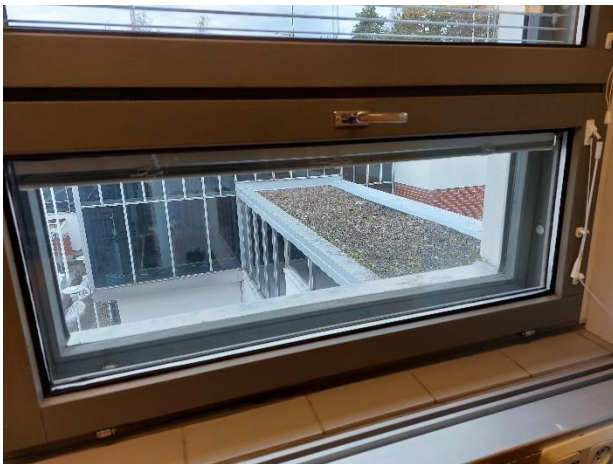
Tuuletusikkunoiden käynnissä havaittiin paikoin puutteita.

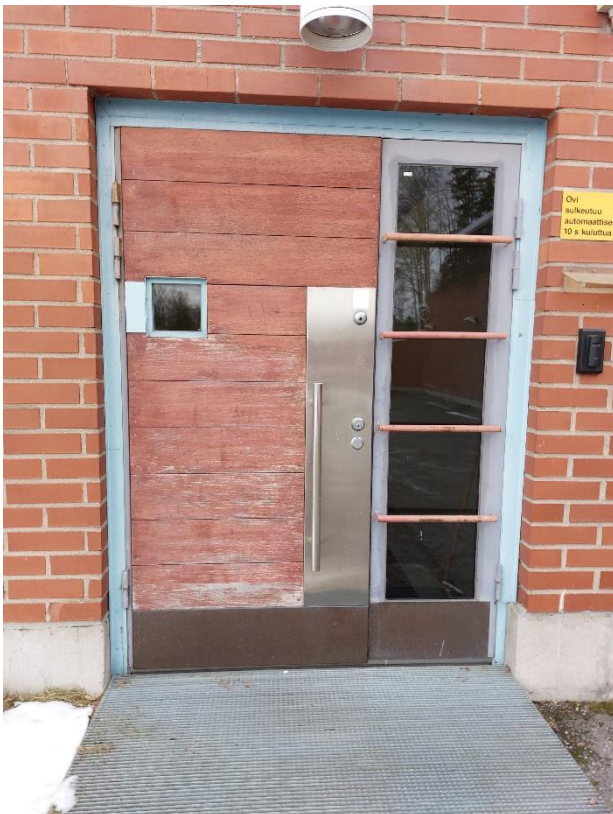
Kiinteistön ulko-ovet ovat metallirunkoisia, lasiaukollisia, puuverhoiltuja tai umpimetallisia. Ovien tiiveydessä ja toiminnassa havaittiin paikoin puutteita. Ulko-ovien puuosissa havaittiin pinnoitevaurioita. Ovet suositellaan kunnostamaan.

C-osan ulko-ovi

Ulko-ovien kunnostukset: puuosien huoltomaalaukset, käynnin ja lukitusten säätö, tiivisteiden uusiminen

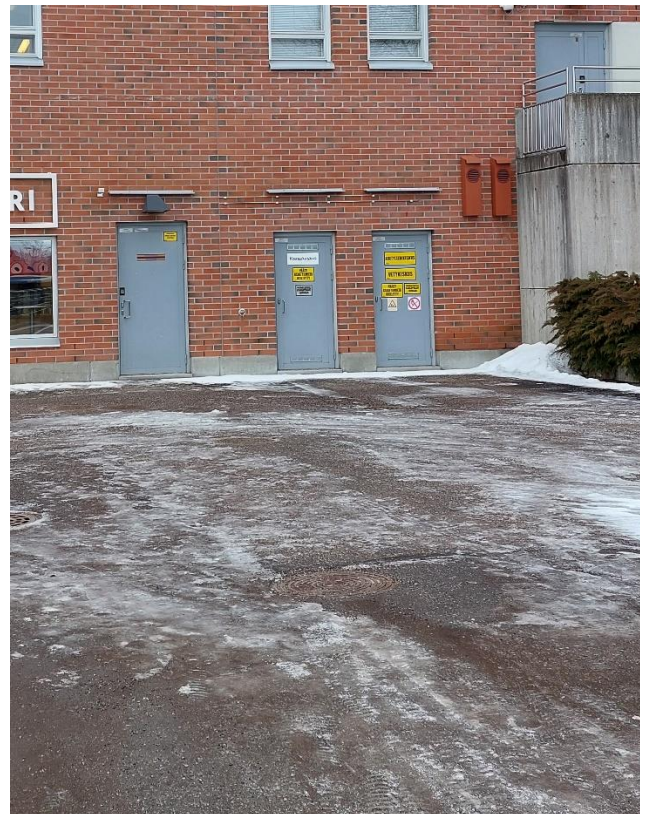
D-osan ulko-ovia.

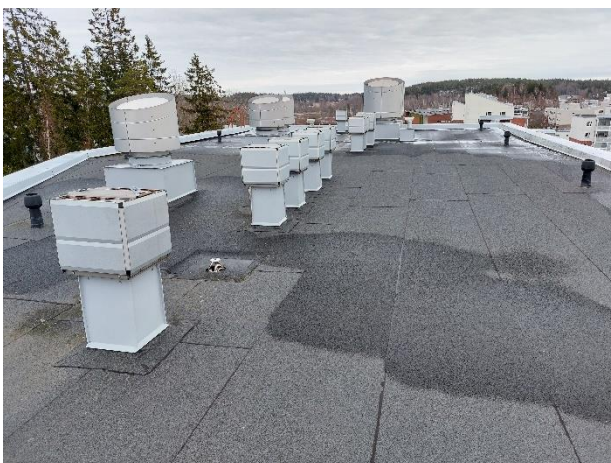
Huopakatteen tekninen käyttöikä on 20-35 vuotta. C-osan huopakate saavuttaa teknisen käyttöiän tarkastelujakson aikana. D-osan huopakate on suositeltavaa huoltaa C-osan huopakatteen uusimisen yhteydessä.

D-osan vesikattoa.

D-osan huopakatteen paikkakorjaukset

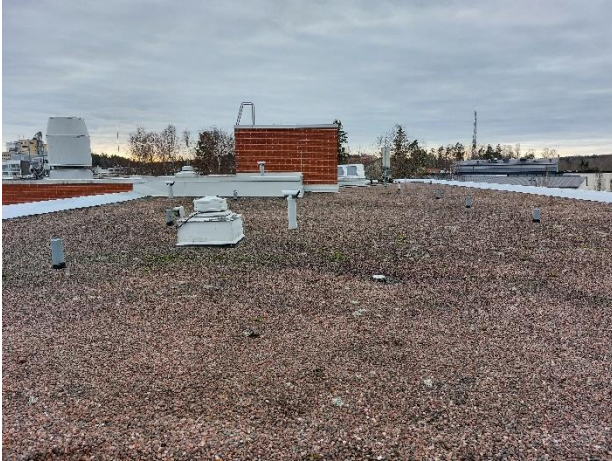
C-osan vesikattoa.

C-osan huopakatteen uusiminen

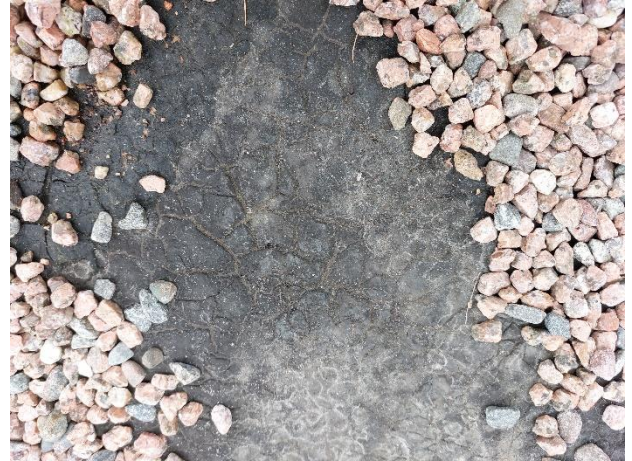
C-osan vesikatteen pinta on jo kulunut.

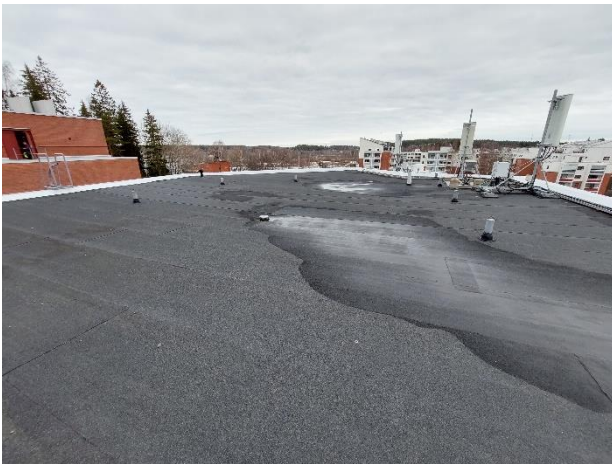
Kiinteistössä on bitumikermikatettu tasakatto. Huopakatteiden ikä ei ole kaikilta osin tiedossa. Kate on osittain suojattu singelillä eli suojakiveyksellä. Katteen päällä on vähäisesti sammalkasvustoa, pääosin niillä osin, joissa katteen päällä on singeli. Katteessa on yksittäisiä alueita, joihin kertyy vesi. Sadevesikaivoissa ei havaittu huomautettavaa. Pellitykset ja seinänostot on asianmukaisesti toteutettu.

Katolla havaittiin vähäistä lammikoitumista.

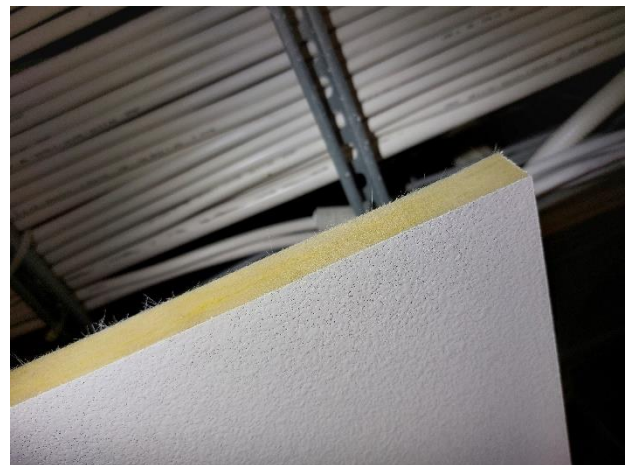
Kiinteistössä on ripustettuja akustiikkalevyverhoiluja. Levyt on tehty mineraalivillasta. Levyjen reunoja ei ole pinnoitettu.

Akustiikkalevyjen reunat on pinnoittamattomia.

Akustiikkalevyjen pinnoittaminen tai uusiminen.

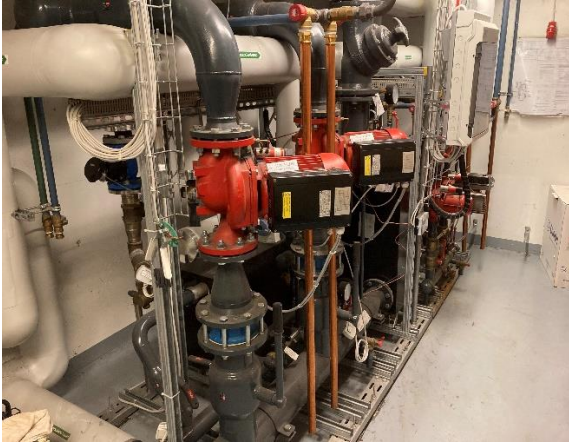
C-osan lämmönjakokeskus.

C-osaan lämmönjakokeskus on hyvässä kunnossa ja sille ei ole odotettavissa toimenpiteitä PTS-jakson aikana. Lämmönjakokeskuksen tekninen käyttöikä on noin 20 – 25 vuotta (valmistettu vuonna 2012).

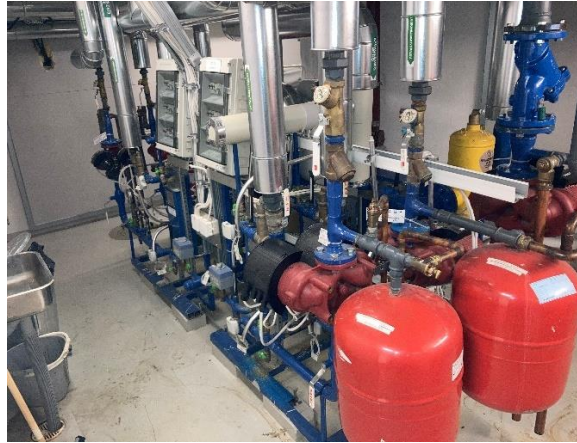
D-osaan lämmönjakokeskus.

D-osaan lämmönjakokeskus on tyydyttävässä kunnossa. Lämmönjakokeskuksen tekninen käyttöikä täyttyy PTS-jakson lopussa ja lämmönjakokeskuksen uusimiseen on syytä varautua.

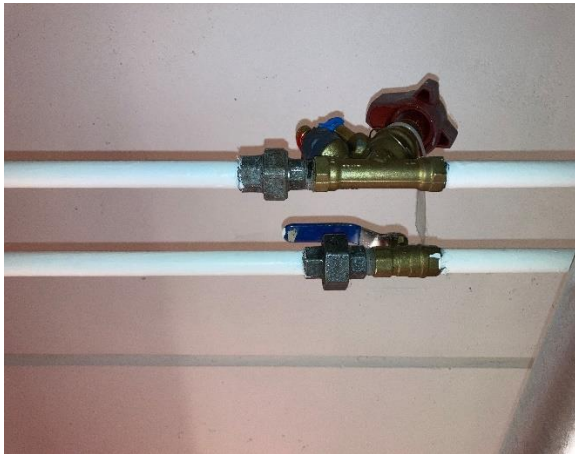
D- osan linjasäätöventtiilit.

Molemmilla puolilla lämpöjohtoverkoston linjasäätöventtiilit ovat alkuperäisiä. C- osalle suositellaan tehtäväksi lämmityksen perussäätö, jossa uusitaan linjasäätö- ja patteriventtiilit. Linjasäätöventtiilien tekninen käyttöikä on noin 30 vuotta ja patteriventtiilien noin 20 vuotta.

D- osalle suositellaan tehtäväksi myös lämmityksen perussäätö, jossa tarvittaessa uusitaan tai kunnostetaan patteriventtiileitä.

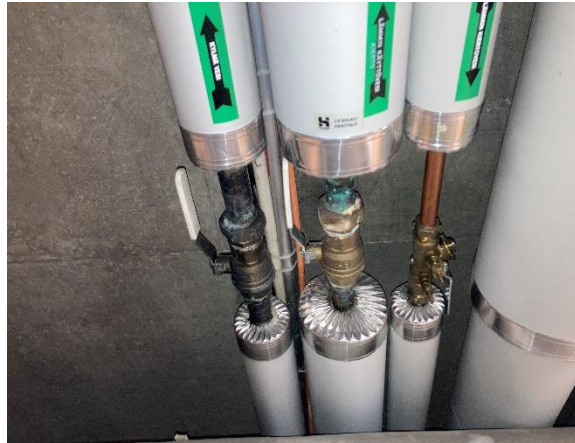
C- osan vesijohtoja ja säätöventtiili.

Sulku- ja säätöventtiilit ovat alkuperäisiä. C- osan säätöventtiilit tulee uusia PTS-jakson aikana ja virtaamat säätää. Havaintojen mukaan venttiilit olivat täysin auki.

Liian suuret virtaamat vesijohdoissa lisäävät korroosiota.

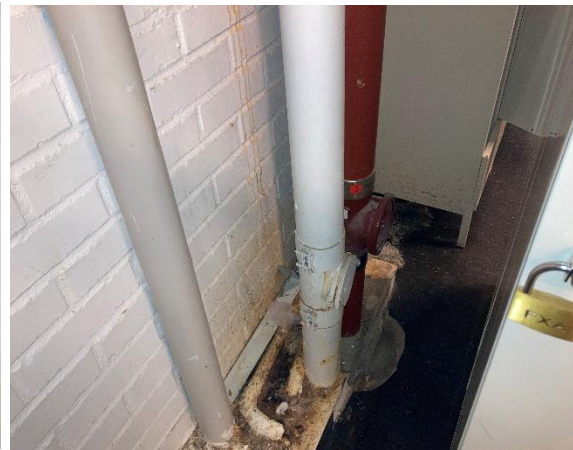
C- osan pystyviemäreitä.

C- osan viemäreissä on ollut huollon mukaan ollut tukoksia. D- osan viemäreissä ei ole ollut suurempia tukoksia. Viemäreiden tekninen käyttöikä on noin 50 vuotta.

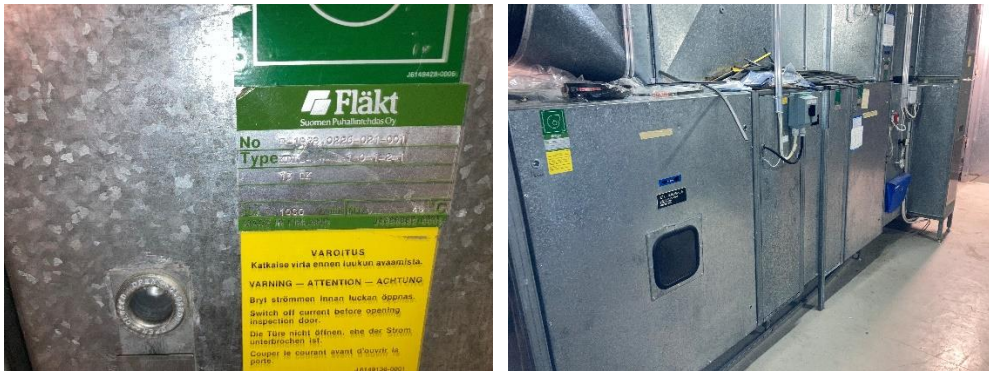
C- osan ilmanvaihtokoneen tyyppikilpi. C- osan TK13.

C- osan ilmanvaihtokoneet ovat ikääntyneitä vuodelta 1988. Suosittelemme koneiden uusimista PTS-jakson alussa.

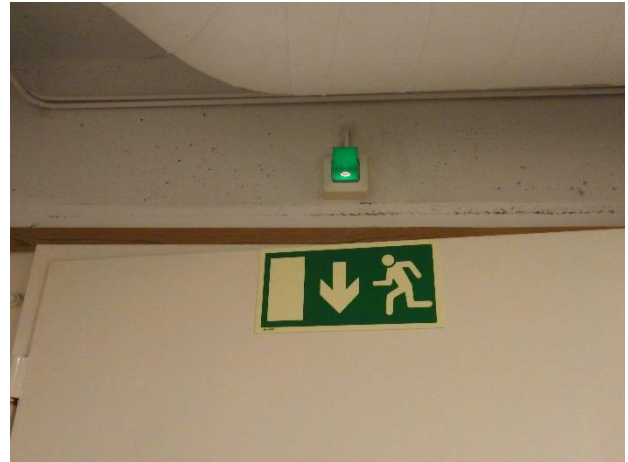
Rakennusosien turvavalistusjärjestelmät ovat eri ikäisiä. C-osassa on vielä vanhoja turvavalaisimia, D-osan turvavalistusjärjestelmä on uusittu (akut uusittu 7.6.2018).

Vanha turvavalaisin C-osassa.
