**Tarkastuskertomus**  
Terveysturvatoimiala  
Pvm 10.11.2021  
Tapahtumatunnus 1343385

Valvontasuunnitelman mukainen tarkastus

**Toimija** Espoon kaupunki (0101263-6)  
**Kohde** Nuuksion koulu  
Heinästie 19, 02820 ESPOO  
**Toiminnan nimi** Nuuksion koulu  
**Toiminta** Peruskoulu  
**Aika** 14.10.2021

Nuuksion koulu, terveydensuojelulain mukainen tarkastus 13.10.2021, tarkastuskertomuksen kuvaliite.

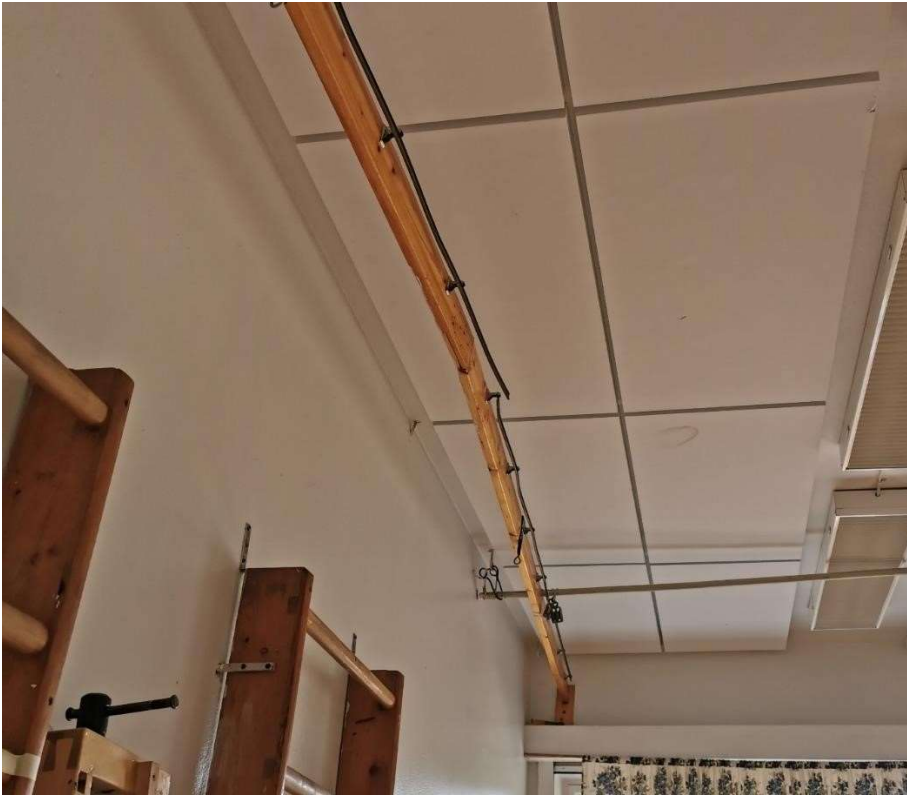
Edellisessä terveydensuojelun pöytäkirjassa oli mainittu liikuntatilojen kattopalkista, jonka kunto tulee tarkastaa. Nyt tarkastuksella havaittiin, että liikuntatilojen lähellä kattoa olevat laudat ovat vinossa, eikä palkki ei näytä tukevalta (kuva). Saatujen tietojen mukaan liikuntatilojen lattiasta on joskus irronnut tikkuja. Tarkastuksella lattiassa oli kulumaa ja erityisesti yhden laudan päästä oli irronnut palasia (kuva). Liikuntasalin lattiassa on teipin jäämiä, mikä aiheuttaa lian ja pölyn kertymistä. Liikuntatiloissa on myös teknisen työn tilat ja työstöpöydät ovat nostettu seinille (kuva). Pöydissä on teräviä kulmia, joihin lapset voivat satuttaa itsensä salissa juoksennellessa.

Liikuntasalin katonrajassa oleva lautapalkki on vinossa.

Liikuntasalin lautapalkin turvallisuus ja asianmukaisuus tulee tarkastaa. **Tehty palvelupyyntö rak-kunnossapidolle Granlund Manageriin 11.11.2021 Juha K**

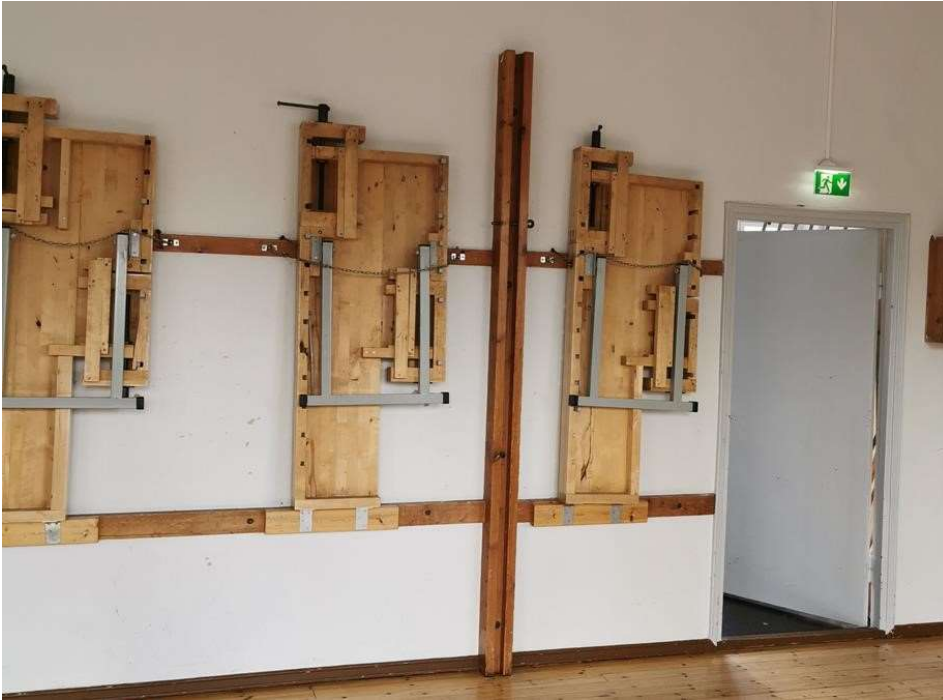
Liikuntasalin työstöpöydät seinälle käännettynä. Pöytien terävät reunat voivat olla turvallisuusriski lasten juoksennellessä salissa.

On hyvä kiinnittää huomiota turvallisuuteen liikuntasalissa, etteivät lapset satuta itseään teknisen työn pöytien teräviin kulmiin. **Käyttäjä**

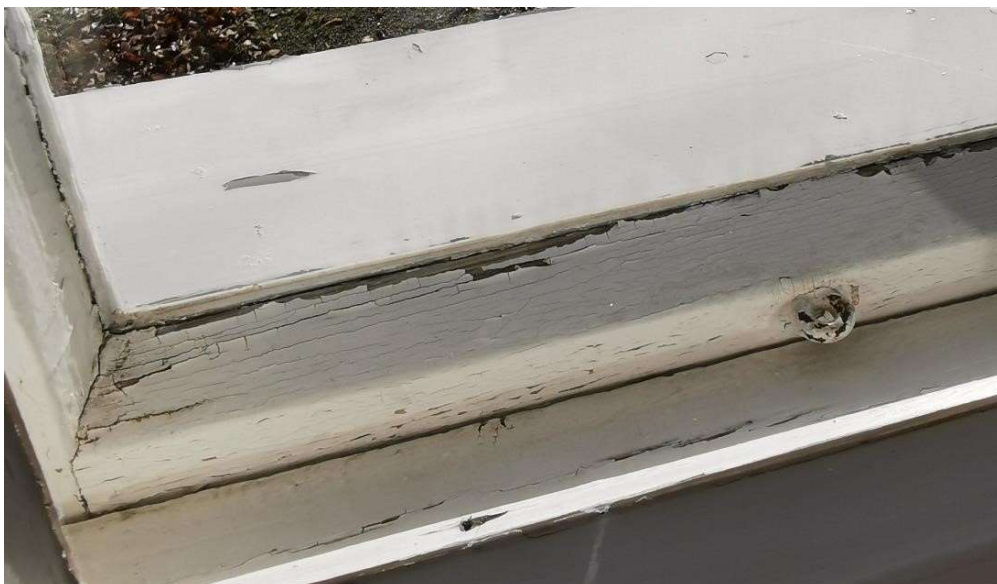
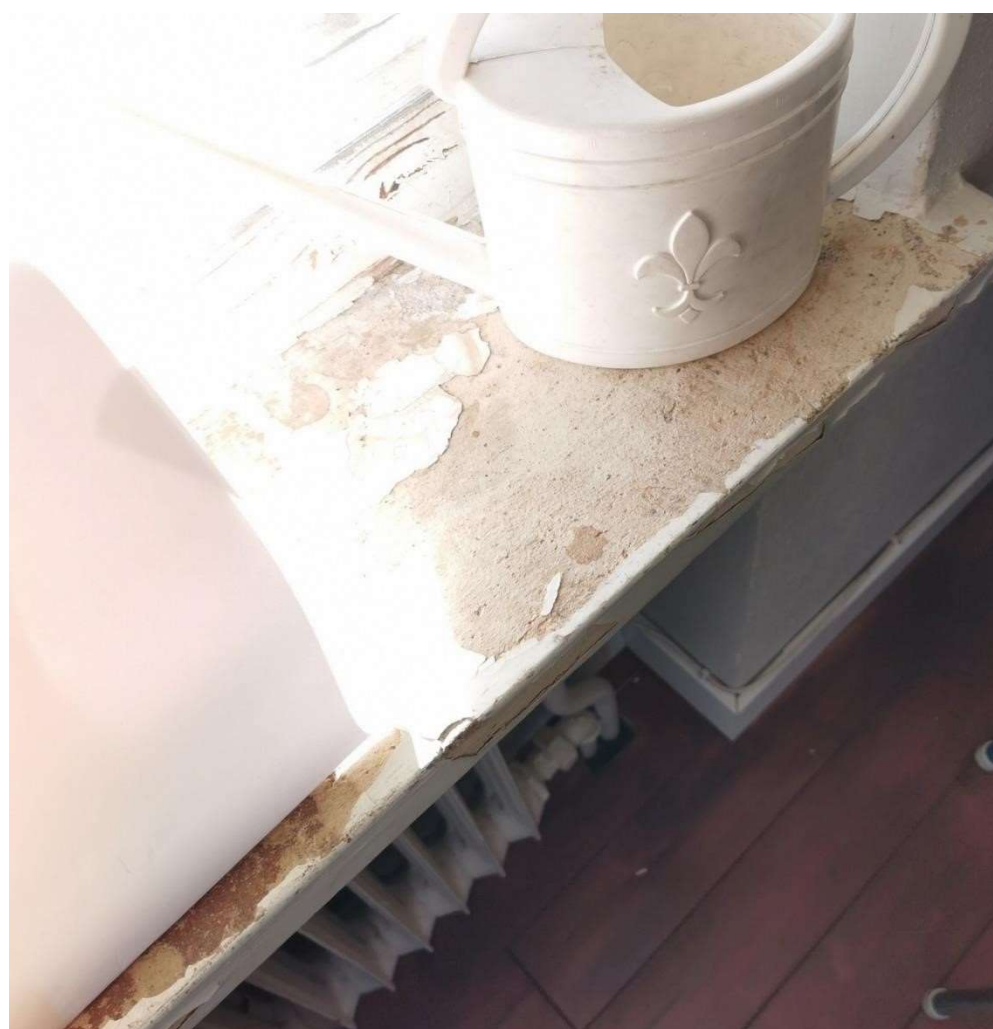
Ikkunoiden karmien ja syvennysten maalit lohkeilivat (kuvat). Rikkonaiset pinnat on hankala pitää puhtaana.

Ikkunoiden karmeissa ja syvennyksissä maalit lohkeilleet.

Ikkunakarmit ja syvennykset on hyvä huoltaa ja korjata lähitulevaisuudessa. **Vuosiohjelmassa 2022 (Genin)**

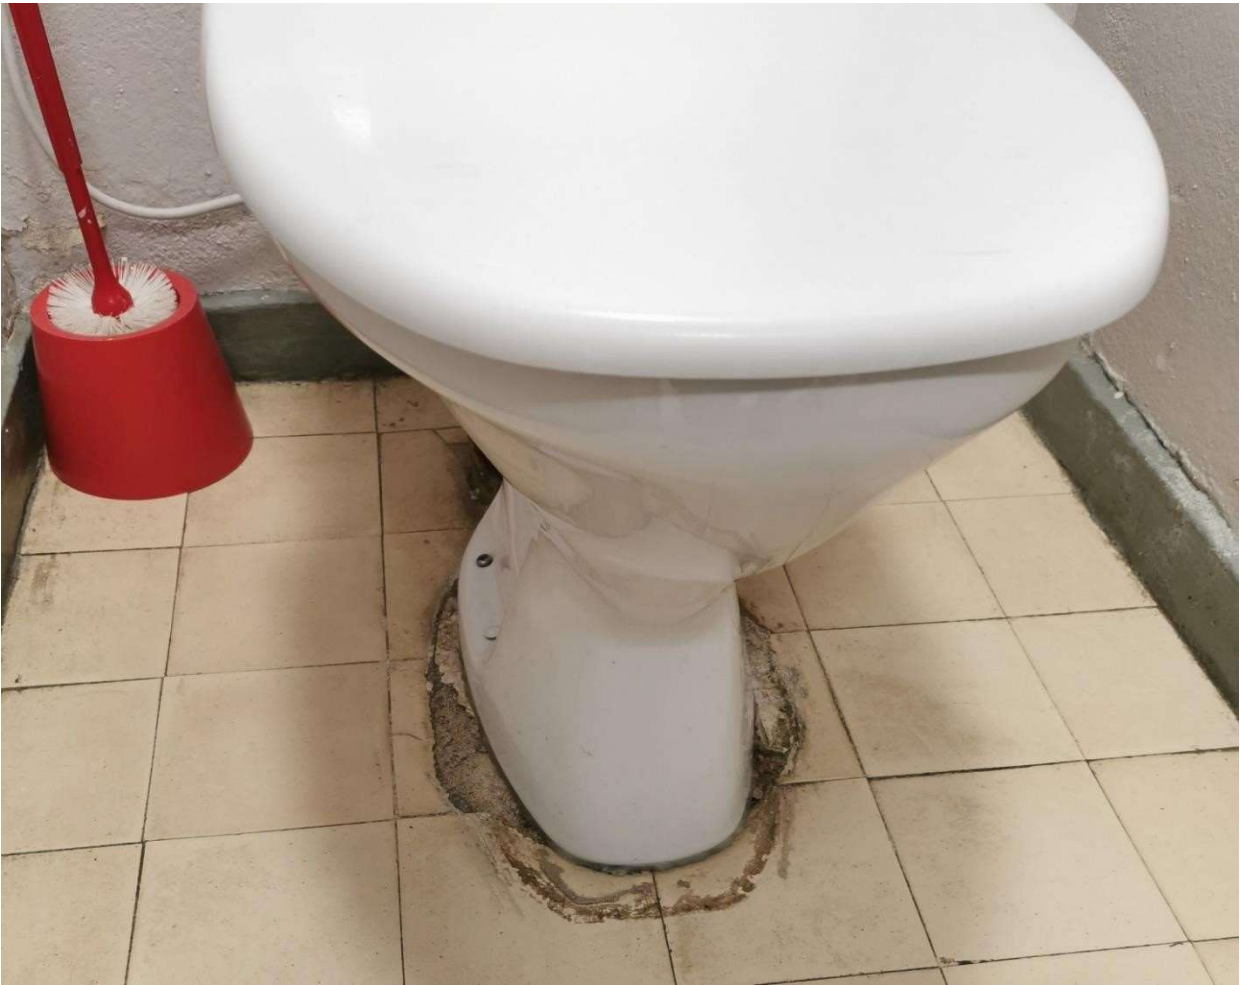
Oppilaiden käytössä on ulko-wc:t. Tyttöjen ulko wc:ssä oli kolme wc-koppia ja poikien puolella kaksi wckoppia sekä 2 pisoaaria. Wc-tilat oli asianmukaisesti varustellut, käsienpesualtaan yhteydestä löytyi nestekäsisaippuaa ja käsipyyhepaperia. Ulko wc-tilat olivat pinnoiltaan vanhat, kuluneet ja hankalat pitää puhtaana. Osin laatat olivat rikki, tyttöjen wc:n oven karmin kohdalta puuttui lattiasta laattaa ja wcpöntön ympäryys oli huonokuntoisen näköinen (kuvat). Wc-pöntön vuodoista ei ollut tietoa. Laattaväleihin kertyy likaa ja pölyä. Betoniseinien maali oli lohkeillut. Poikien wc:ssä oli viemärinhajua. Rehtorin mukaan viemärinhajua on esiintynyt myös tyttöjen puolella.

Ulko wc, tyttöjen puoli. Pöntön ympärys huonossa kunnossa. Oven karmin kohdalta puuttuu lattiasta laattaa.

Ulko wc-tilojen viemärimäisen hajun syy tulee selvittää ja poistaa. **Lisätty edelliseen LVI-palvelupyyntöön, samalla tarkistetaan wc-istuimen kunto vuotojen varalta (alla) Juha K 11.11.2021**

Wc-tilojen kunto tulee tarkistaa ja tehdä tarvittavat korjaukset. Rakenteista ei saa kantautua terveyshaittaa aiheuttavia epäpuhtauksia sisäilmaan. Ulko wc-pöntön tilanne myös mahdollisten vuotojen varalta tulee tarkistaa. **Tehty palvelupyynnö rak-kunnossapidolle Granlund Manageriin 11.11.2021 Juha K**

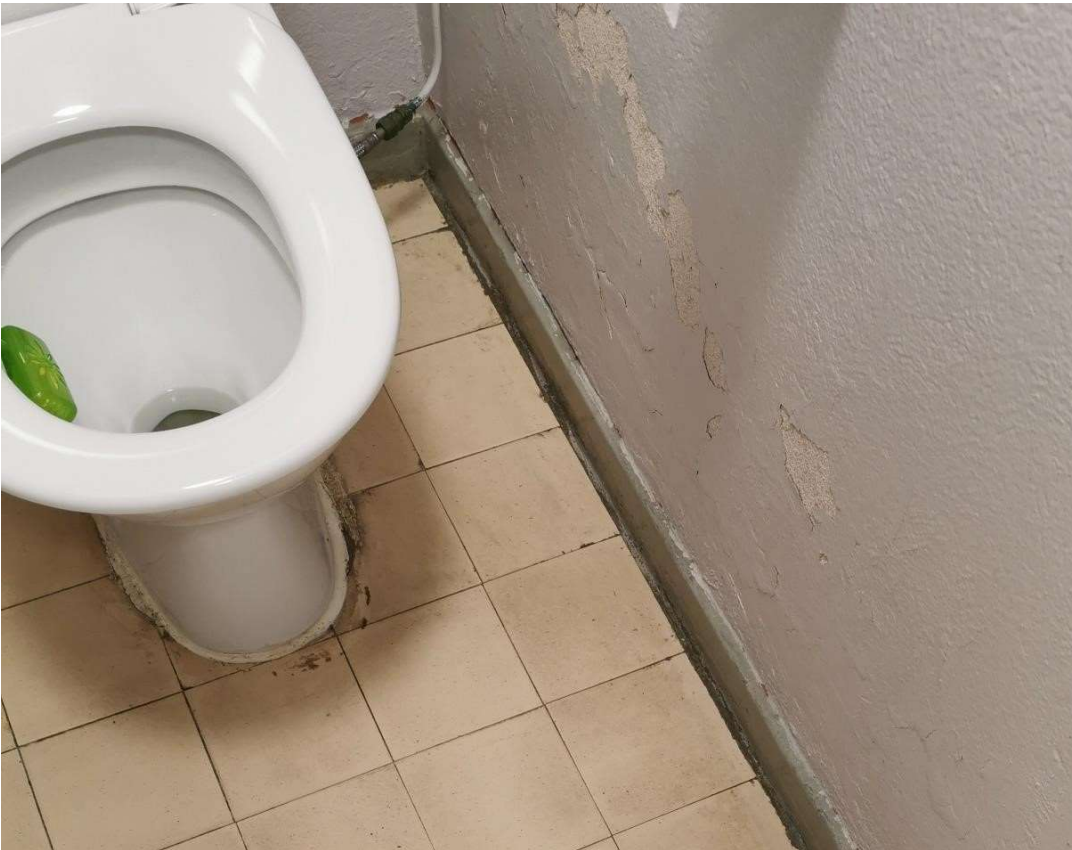
Ulko wc, tyttöjen puoli. Seinässä vauriota.

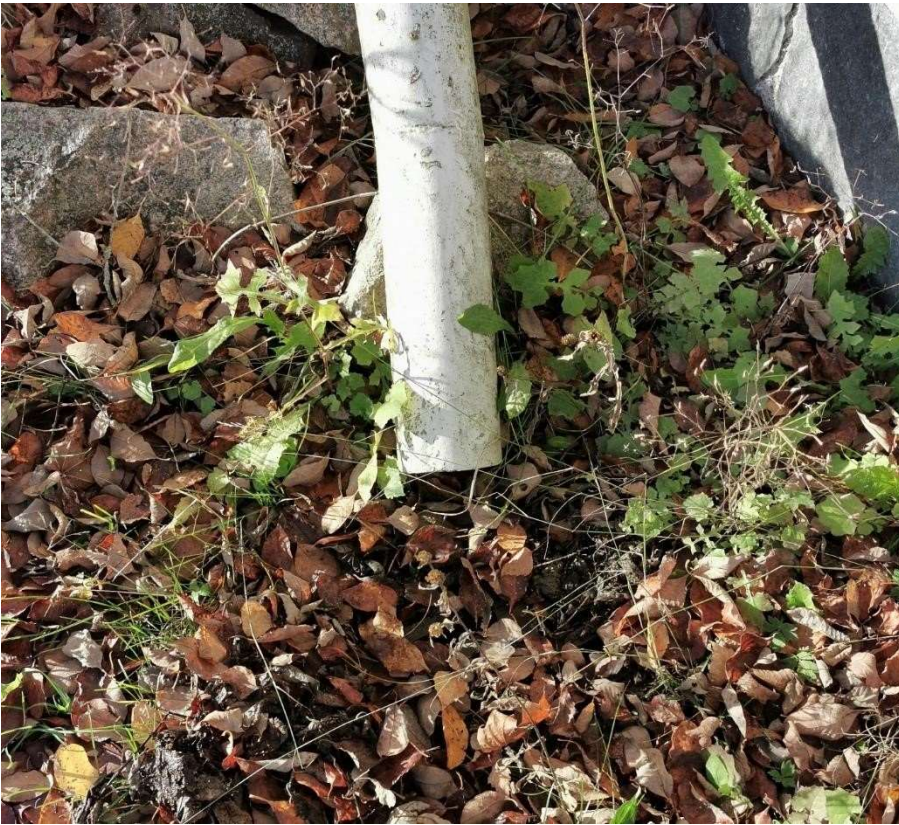
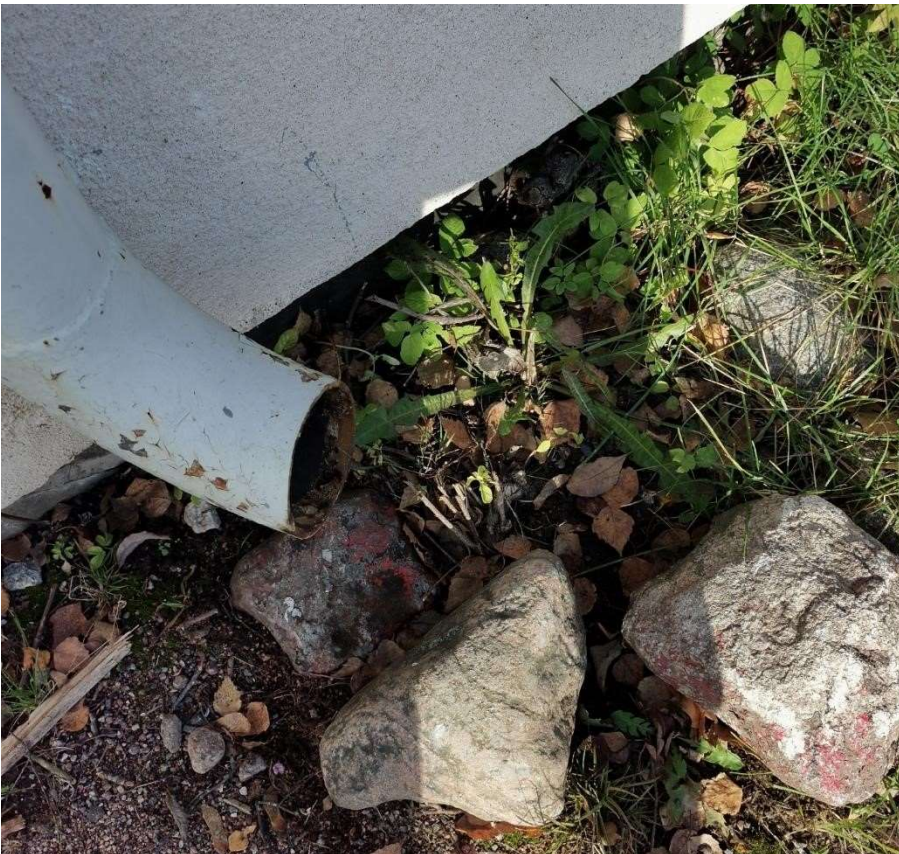
Katolta sadevesi on ohjattu syöksytorvista kourulla kauemmaksi rakennuksesta tai sadevesikaivoon, mutta osa syöksytorvista johtaa sadevedet rakennuksen viereen (kuvat).

Paikoin sadevedet on ohjattu viemäriin tai kourulla kauemmaksi rakenteista, mutta paikoin sadevesi kulkeutuu syöksytörvestä suoraan rakennuksen viereen (kourua tai viemäriä ei havaittu).

Suosittelaa sadevesien poisjohtamista kauemmaksi rakenteista.

**Korjausehdotuksena tämä on vuosiohjelmassa alustavasti 2023, 11.11.2021 Juha k**
