Nimeke: Lahnuksen koulu ja asuntola.

Rakennushistoriaselvitys.

Lahnuksen koulu ja asuntola

Valmistunut: 1958

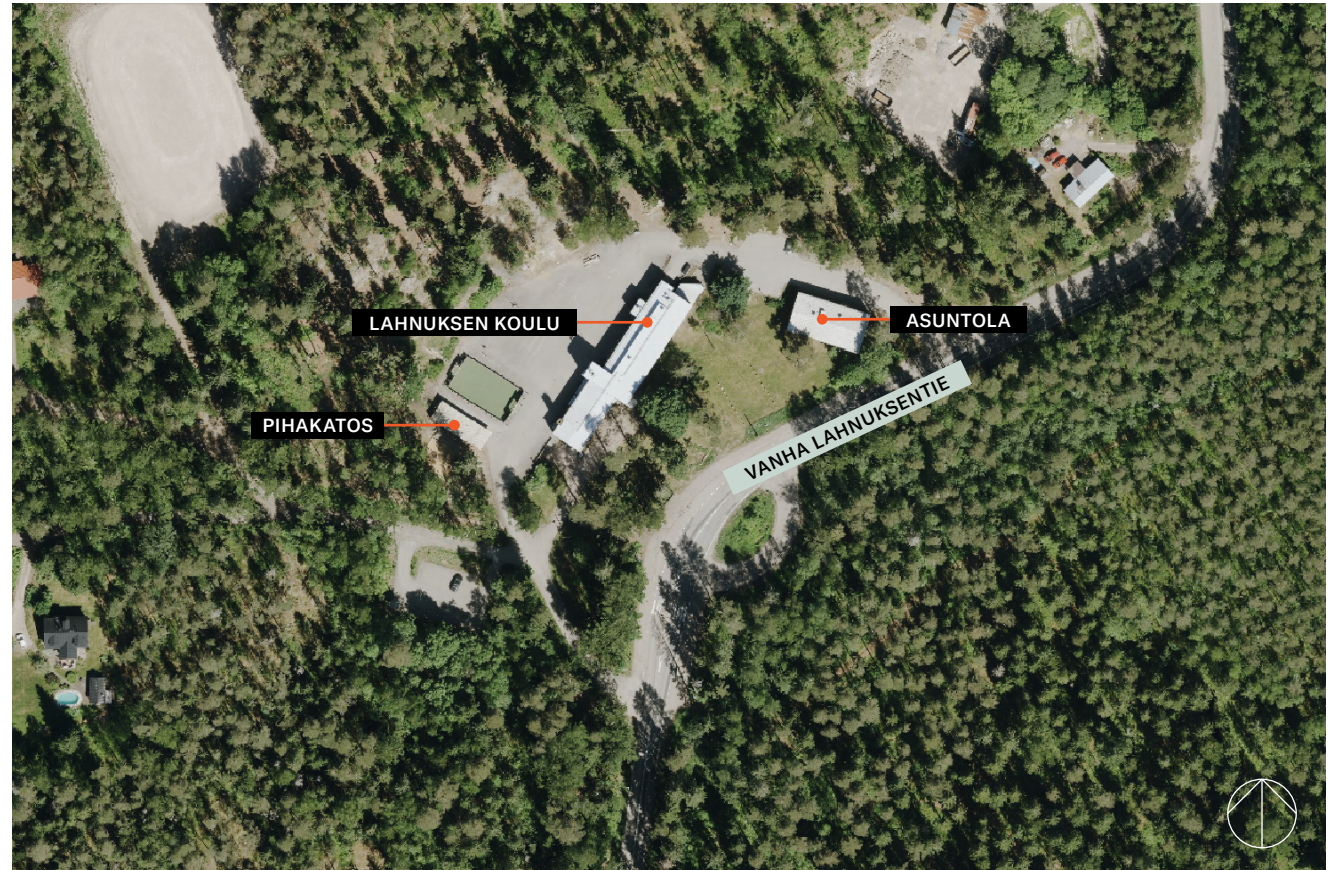
↑ Kohde sijaitsee metsän ympäröimänä Vanhan Lahnuksentien varrella. Lähialueella on muutamia pientaloja, mutta alue on harvaan asuttua. Ilmakuva 2024, Espoon karttapalvelu.

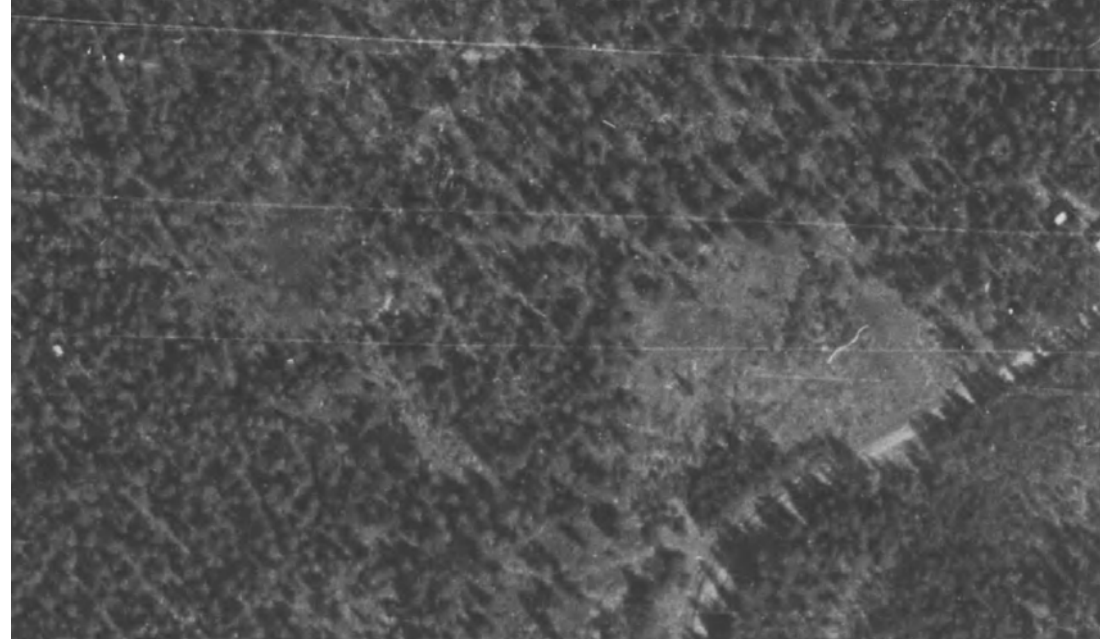
→ Nykyisen Lahnuksen koulun rakennuspaikka kuvattuna vuonna 1950. Metsäisen alueen läpi kulki Vanha Lahnuksentie. Puolustusvoimien Tiedustelu-keskus 2014. Espoon karttapalvelu.

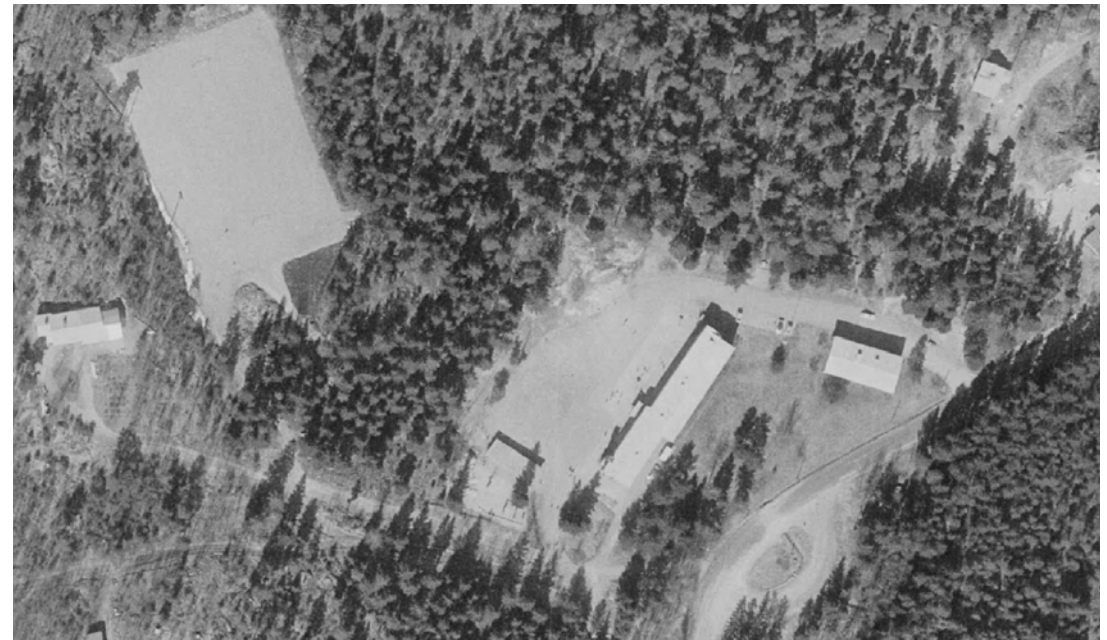
→ Lahnuksen koulun alue kuvattuna vuonna 1976. Kiinteistöille rakennettiin kolmen rakennuksen lisäksi urheilukenttä. Lähialueelle rakentui yksittäisiä rakennuksia 1900-luvulla. Espoon karttapalvelu.

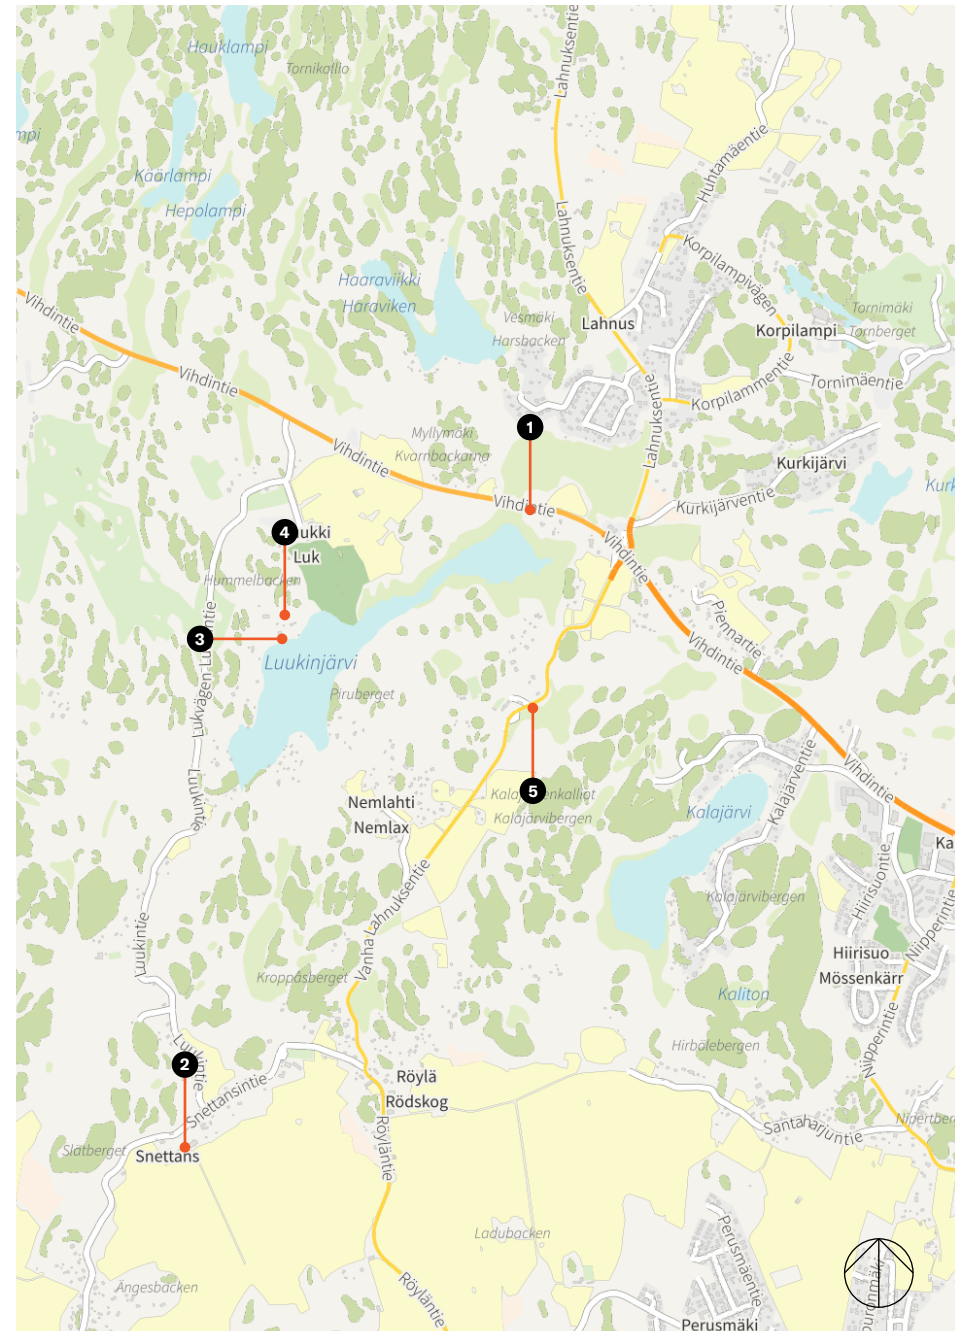
LAHNUKSEN KANSAKOULUN TOIMIPAIKAT

- 1 Nedergård, 1906-1909
- 2 Snettansin talo, 1909-1913
- 3 Sundellskan huvila (Väinölä), 1913-1928
- 4 Lahnuksen kansakoulu, puukoulu, 1928-1958
- 5 Lahnuksen kansakoulu, nykyinen koulu, 1958-

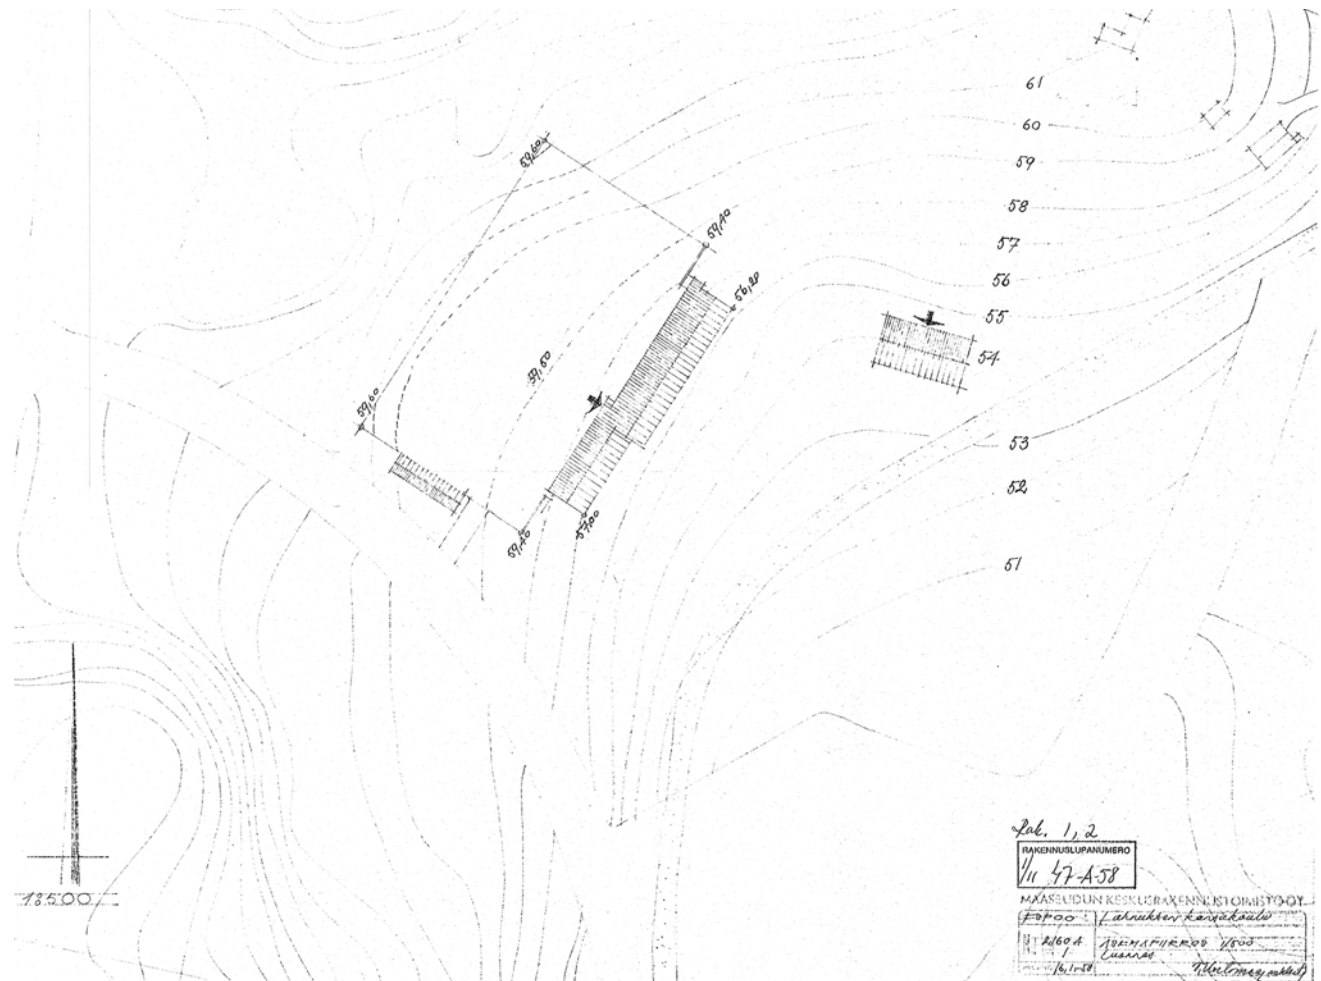
ASEMAPIIRROS

↑ Alkuperäiseen kokonaisuuteen kuuluu kolme rakennusta: koulu, asuntola ja pihakatos. Rakennuslupapiirustus 18.1.1958. MKR, Veikko Nortomaa. RakVV.

Koulun kanssa samaan aikaan rakennettiin ulkoilupihan lounaisreunaa rajaava puurakenteinen pihakatos. Avoimessa katoksessa on peltipintainen lippakatto, jota tukevat koillisen puolella yksinkertaiset puupilarit ja lounaispuolella diagonaaliset kattoulirakenteet. Katos poikkeaa arkkitehtoniselta otteeltaan koulun ja asuntolan muotokielestä ja samantapaisia puukatoksia liittyy myös muihin MKR:n koulukohteisiin.

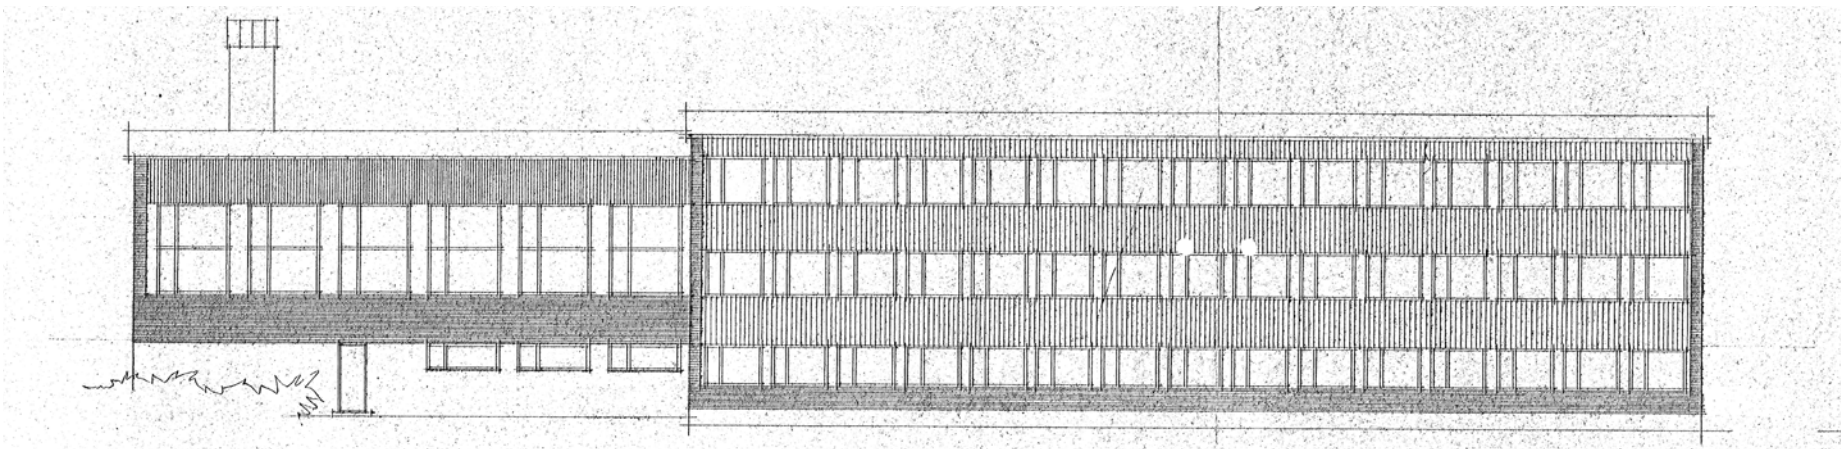
JULKISIVU KAAKKOON

↑ Tielle avautuvalla julkisivu on runsaammin aukotettu. Juhlasaliin avautuvat suuremmat ikkunapinnat. Nauhaikkunoissa nähdään 1950-luvun lopun kouluarkkitehtuurin vaikutteita. Rakennuslupapiirustus 18.1.1958. MKR, Veikko Nortomaa. RakVV.

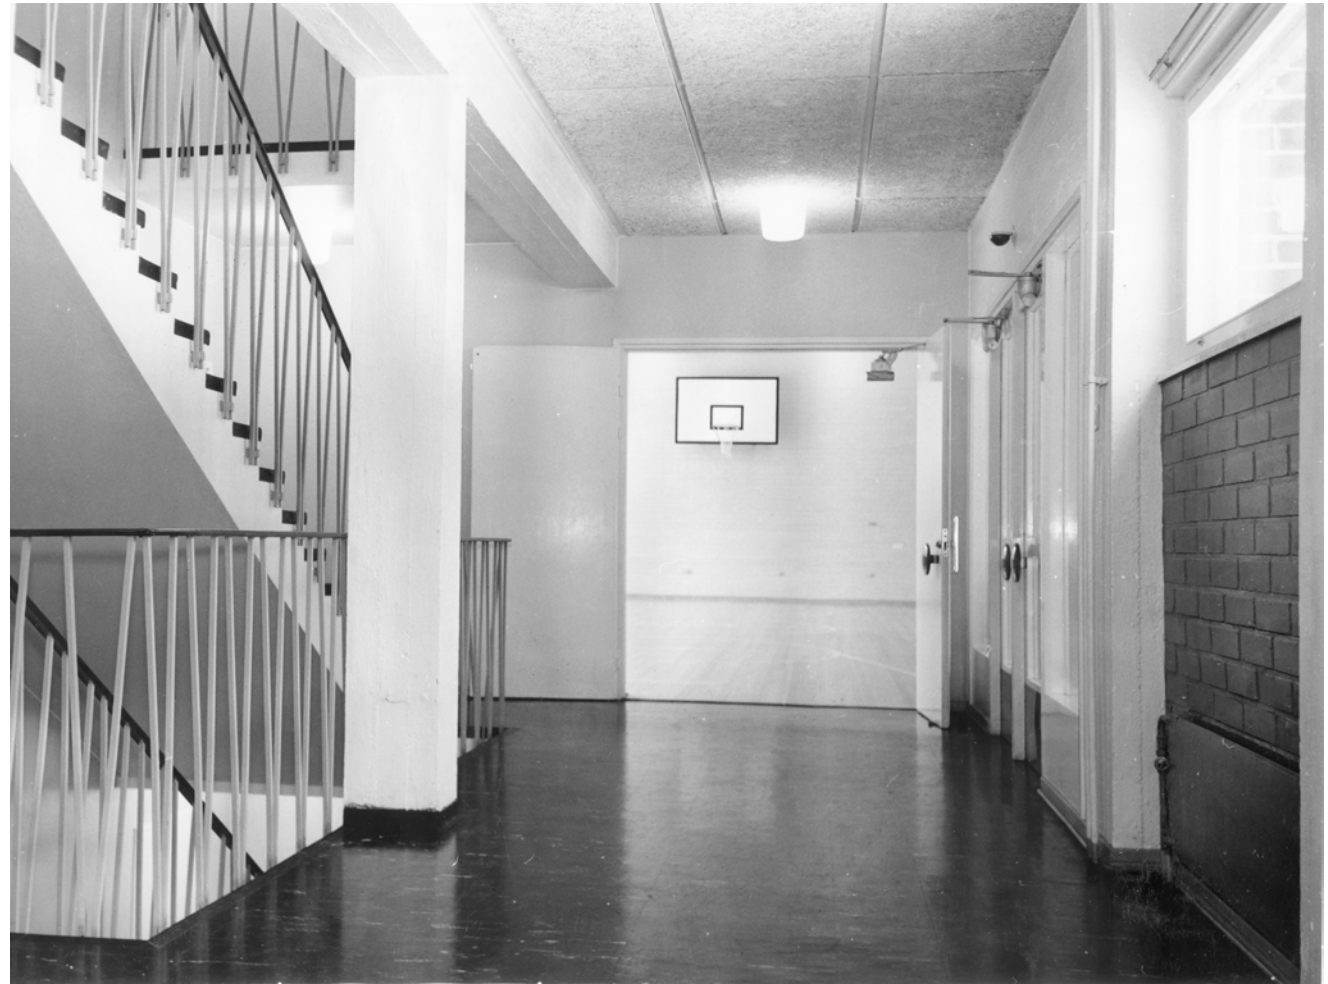
↑ Koulun pääsisäänkäyntiaula alkuperäisasussaan. Juhlasaliin johtava pariovi on auki. Sisäänkäyntiovissa on pyöreät vetimet ja pääorras aukeaa avoimesti aulatilaan. Katossa näkyy kuitusementtilevy. Alkuperäinen lattia on ollut tumma muovi- tai linoleummattolaatta ja ulkoseinän tiilipintaiset kentät on maalattu tummalla sävyllä. Kuva on oletettavasti 1960-luvulta, tarkka ajoitus ei ole tiedossa. Urho Saarinen. EKM.

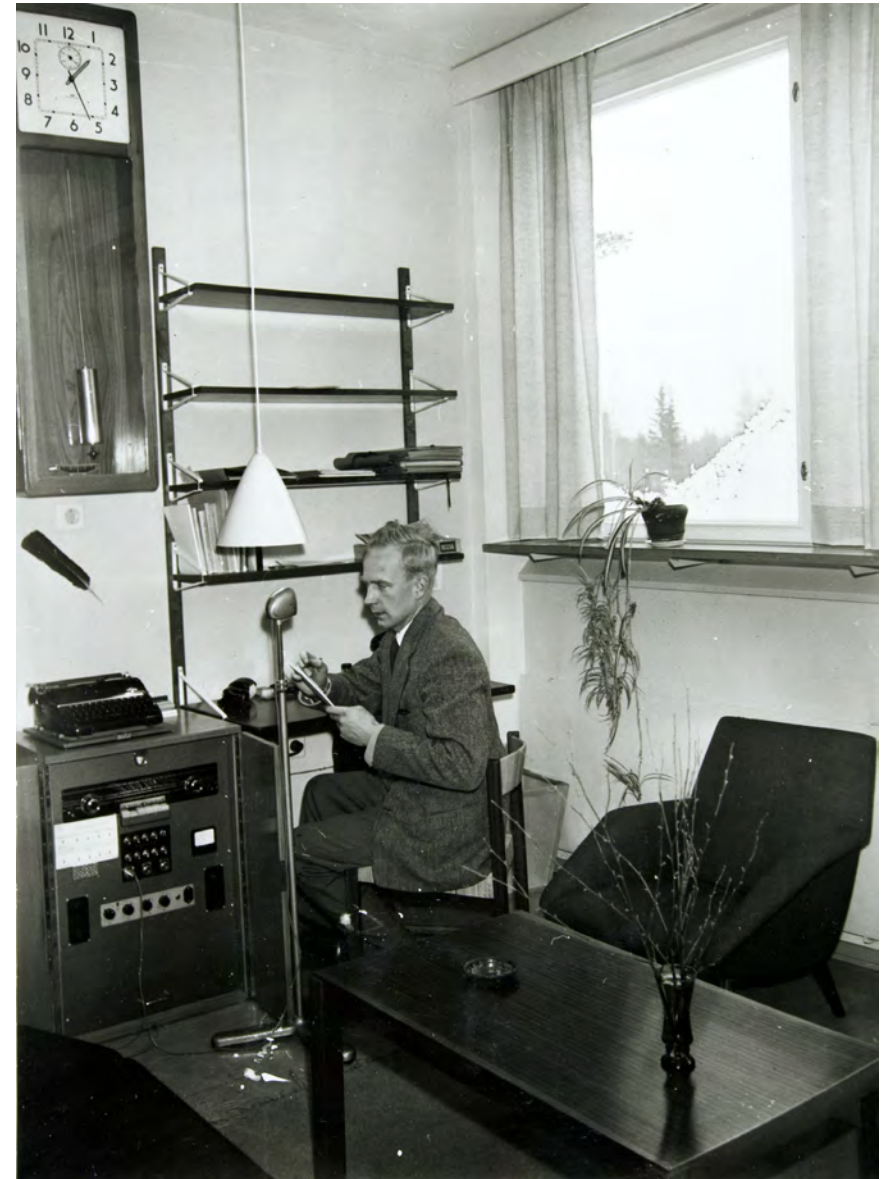
↑ Vuonna 1965 otetussa valokuvassa Lahnuksen kansakoulun toisen kerroksen opettajanhuoneessa istuu johtajaopettaja Pekka Kontu. Kuvassa näkyy alkuperäinen puinen ikkunapenkki, jota kannattelevat metalliprofiilit. Urho Saarinen, 1965. EKM.

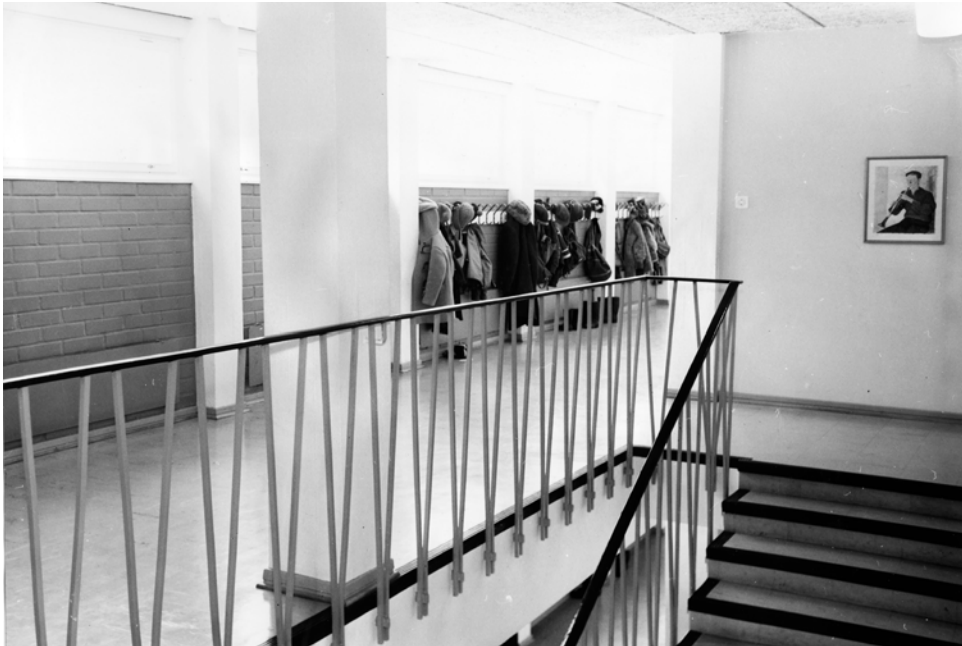
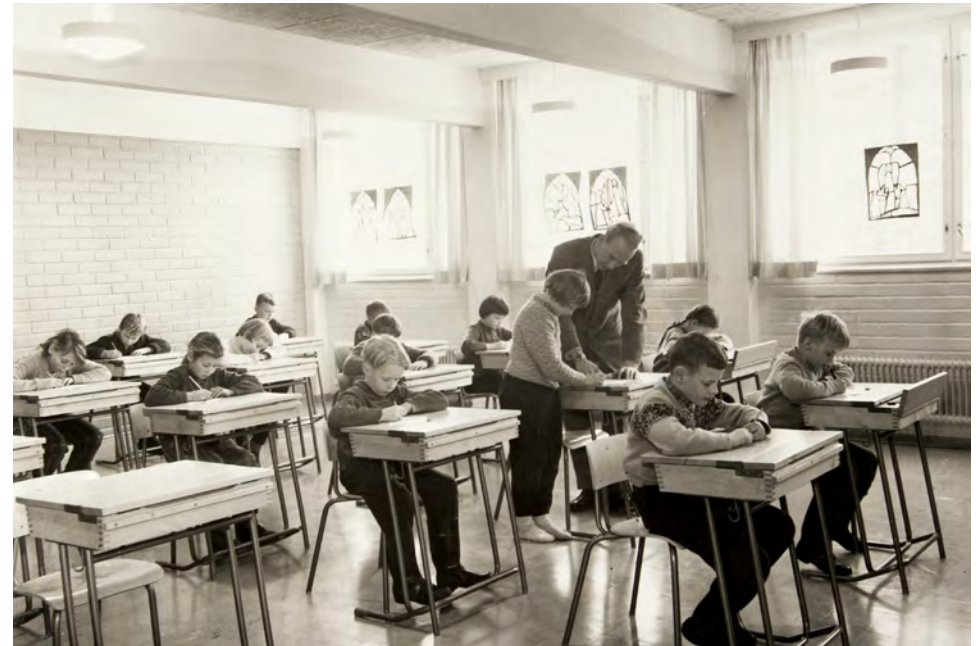
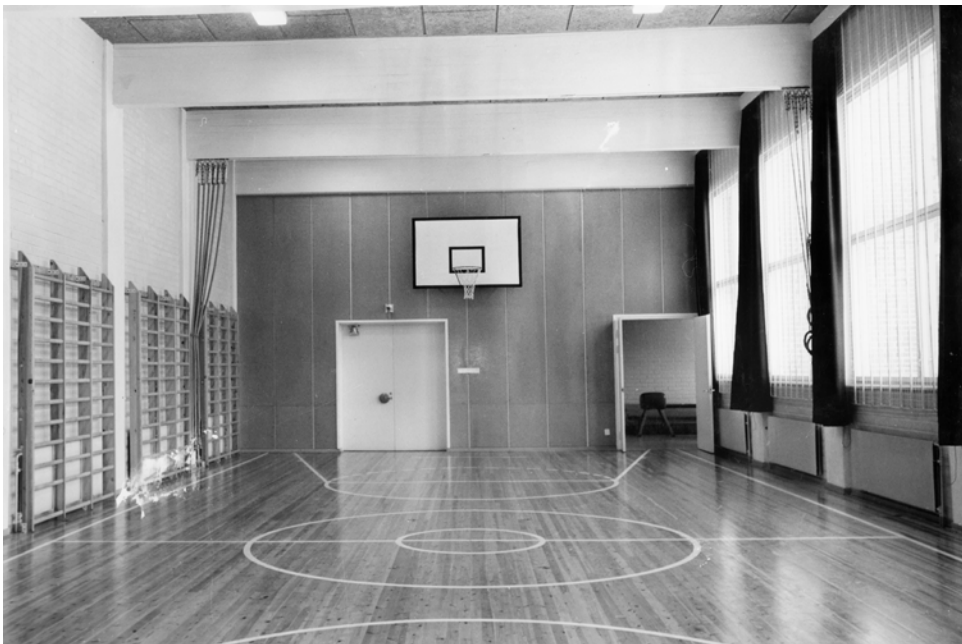
↖ Oletettavasti 1960-luvulla otetussa valokuvassa näkyy koulun pääportaan ylätasanne toisessa kerroksessa, ja siihen liittyvä käytävä. Käytävällä on ollut alun perin muiden tilojen tapaan kuitusementtikatto ja ulkoseinän tiilipintaiset kentät on maalattu muuta seinää tummemmalla sävyllä. Urho Saarinen. EKM.

↑ Vuonna 1965 otetussa valokuvassa Lahnuksen kansakoulussa oppituntia pitää opettaja Pekka Kontu. Seinäpinnoissa on näkyvissä tiilimuuraus, joka on maalattu vaaleaksi. Rakennusta kannatteleva betoninen pilari-palkki-rakenne on näkyvillä. Urho Saarinen, 1965. EKM.

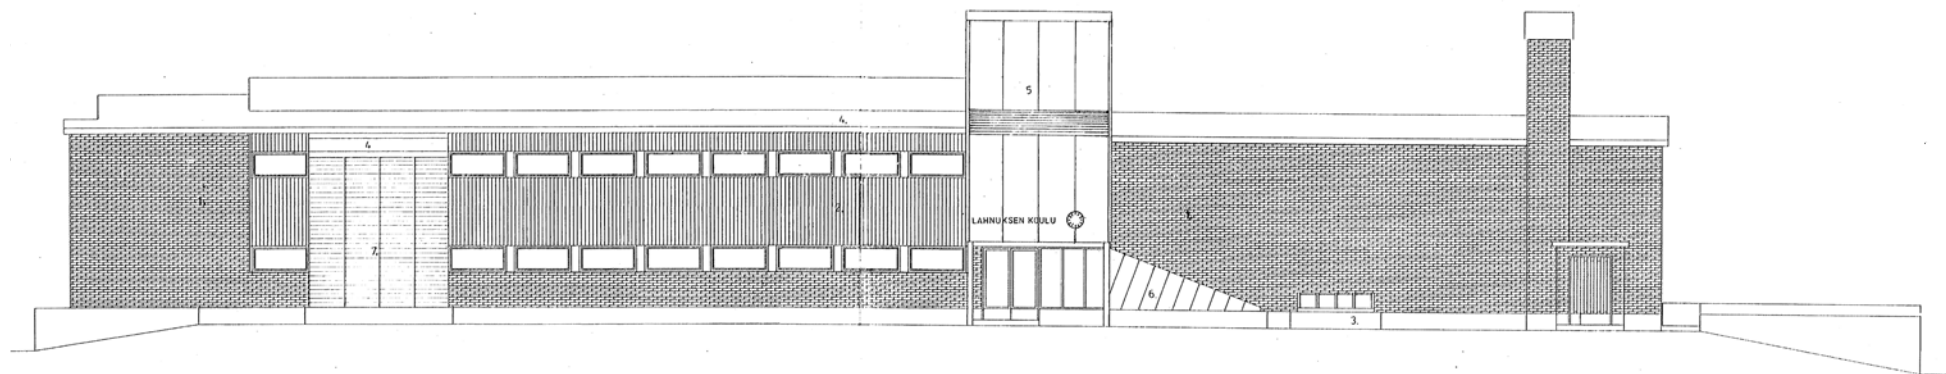
↑ Luoteiselle julkisivulle rakennettiin kaksi laajennusosaa. Muutoslupapiirustus 9.4.1999. Arkkitehtitoimisto Pirkko ja Arvi Ilonen. RakVV.

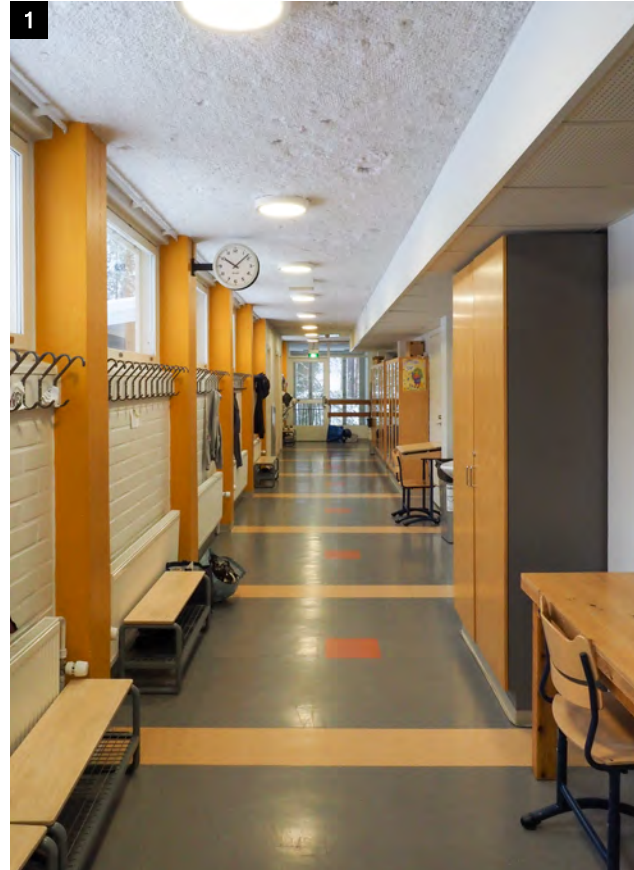
↑ Toisen kerroksen käytävätila. Käytävien pinnat ja väritys ovat vuoden 1999 muutosvaiheesta. Tilahahmo on pääosin alkuperäinen.

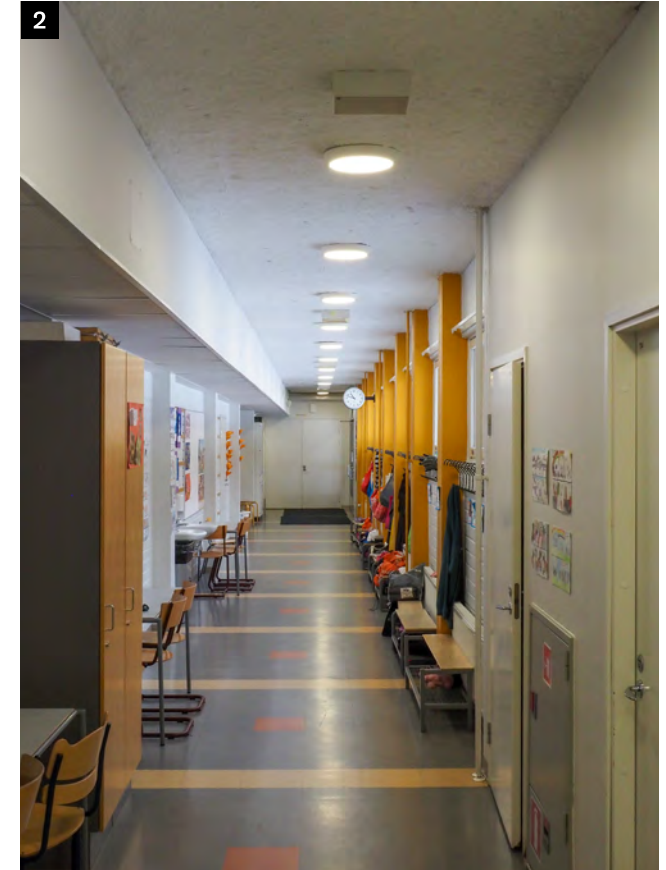
↑ Ensimmäisen kerroksen käytävätila. Peruskorjausvaiheessa käytävälle lisättiin katon alas-lasku ja koillispäättyyn lisättiin wc-tilalajennus vanhojen ikkunoiden paikalle. Wc-tiloihin johtavat ovet näkyvät kuvassa oikealla.

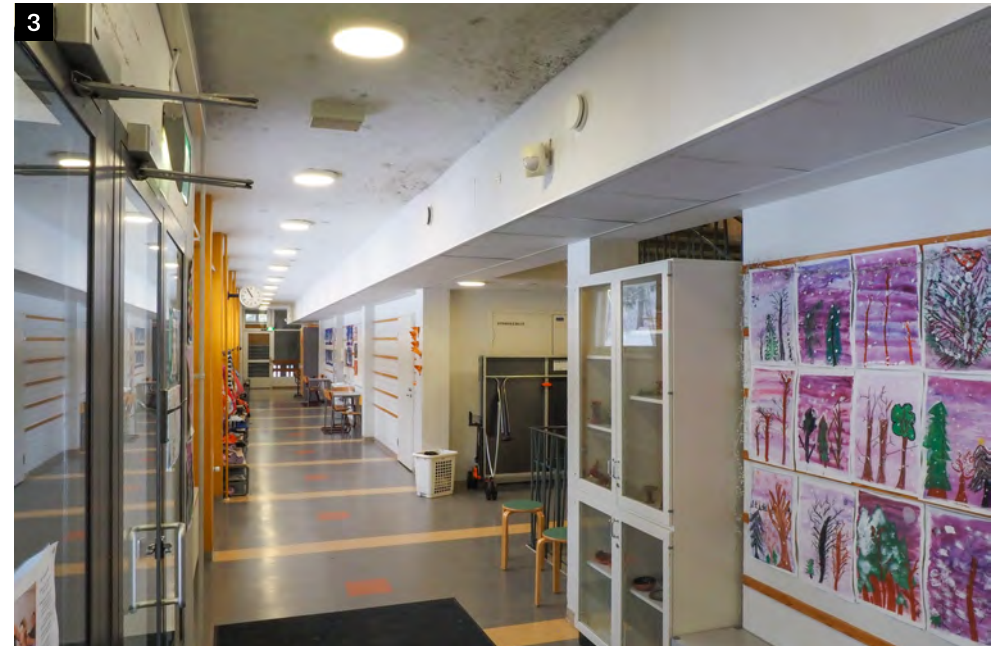
→ Ensimmäisen kerroksen pääsisäänkäynnin edustan aulatilalla. Alkuperäinen avoporras on jäänyt peruskorjausvaiheessa rakennetun tekniikkakuilun sekä kalustuksen taakse osin piiloon.

→ Pääsisäänkäynti teräsovineen uusittiin vuoden 1999 muutosvaiheessa ja sitä laajennettiin rakennusrungosta ulkonevalla tuulikaapilla. Käytävän päädyssä voimistelusaliiin johtavat alkuperäiset puuovet.

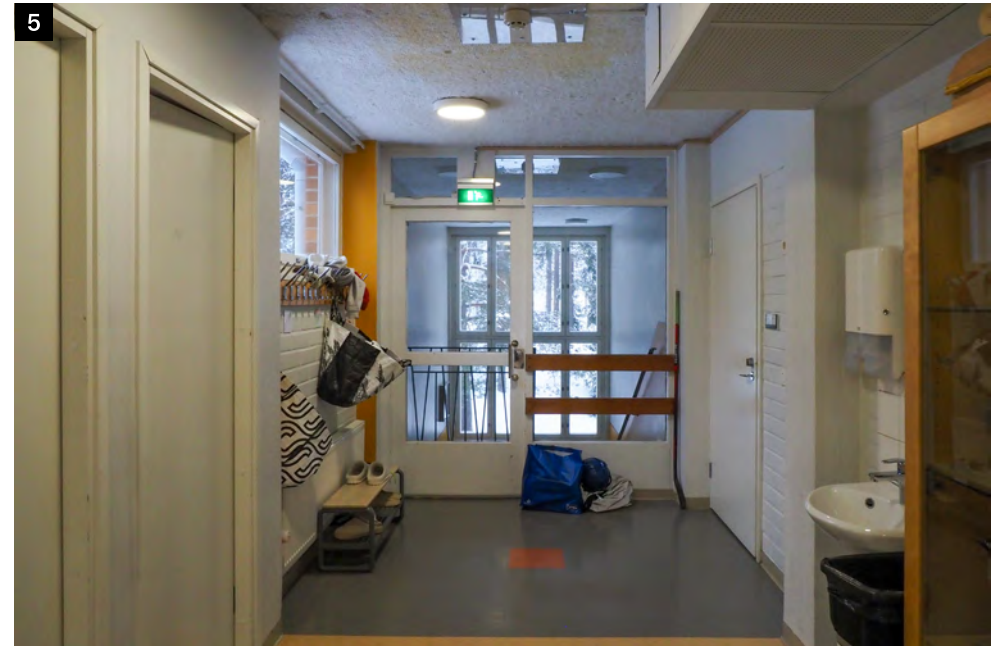
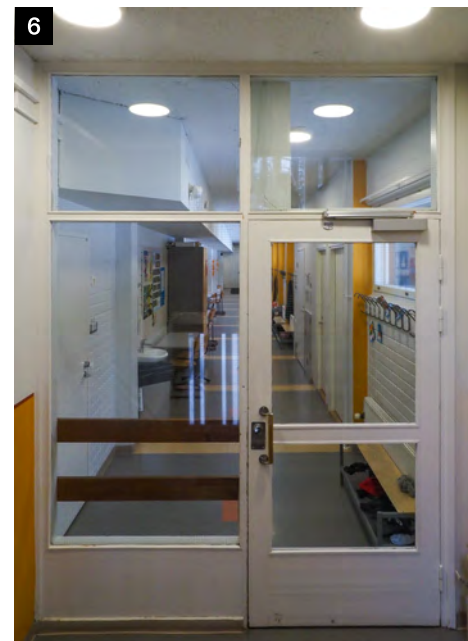
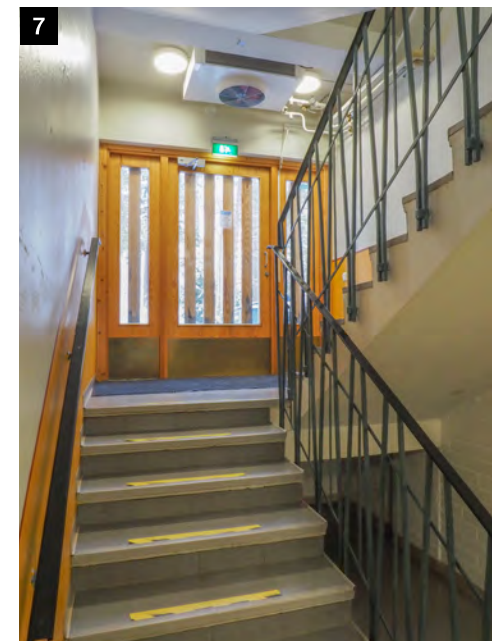
→ Käytäviä valaisevat luoteeseen avautuvat yläikkunat. Lisävaloa saadaan koillisesta porrashuoneen korkeiden ikkunoiden ja lasiovien kautta.

→ Koillis päädyn porrashuone on erotettu käytävästä alkuperäisellä puurakenteisella lasiseinällä.

→ → Rakennuksen koillis päädyssä on sisäänkäynti suoraan porashuoneeseen. Ulko-ovi on uusi, mutta se on toteutettu vanhaa ulko-ovimallia mukaillen.

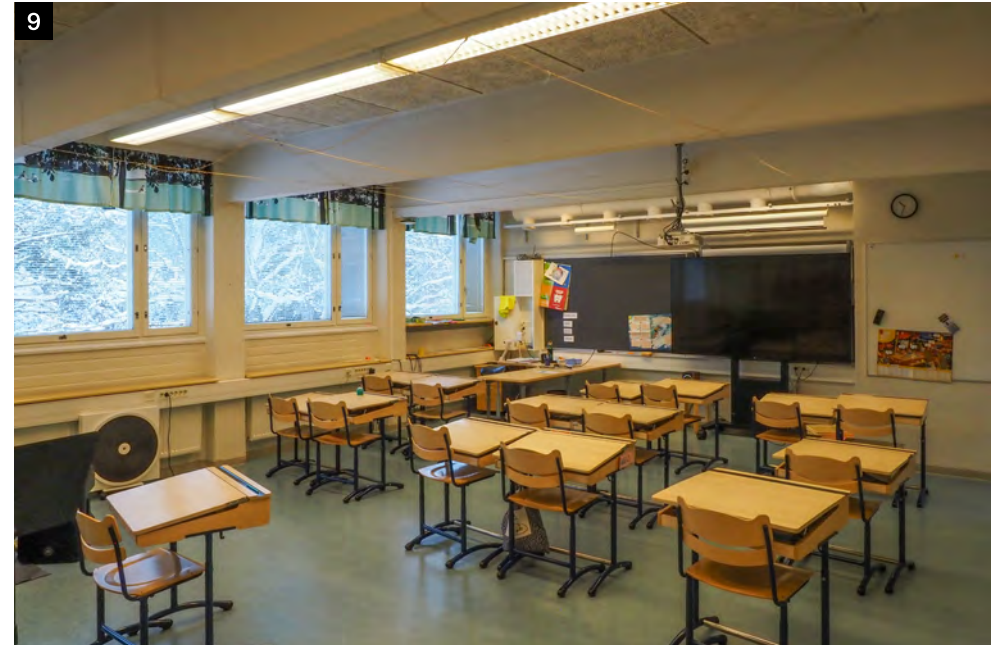
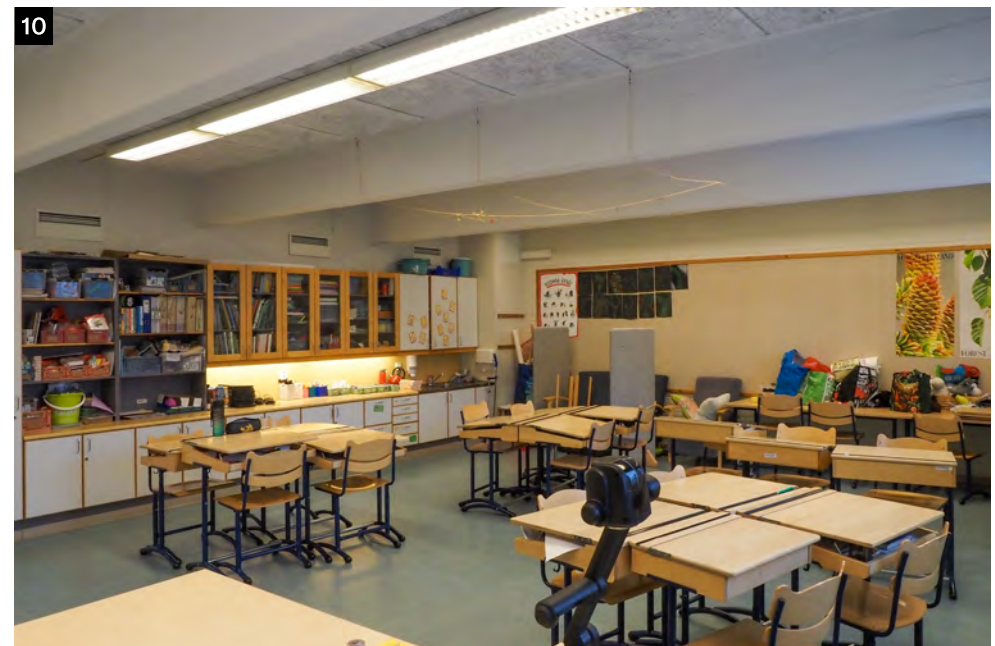
→ Kattopintoja rytmittävät korkeat betonipalkit. Palkkien väliin on lisätty akustoivaa kuitusementtilevyä, jollaista rakennuksen kattopinnoissa on käytetty jo alun perin.

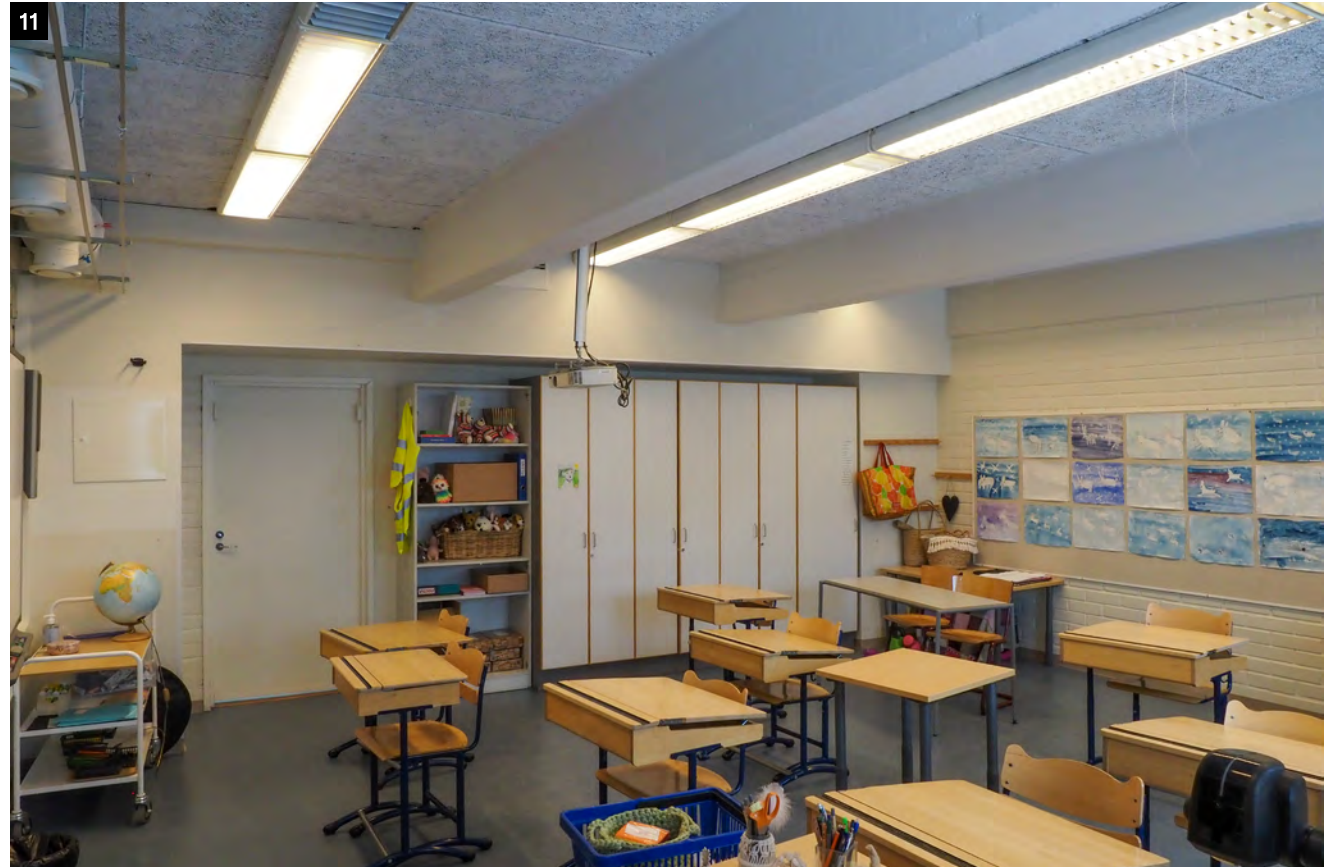
↑ Molemmissa kerroksissa koillispäädyn luokkahuone on kahta muuta pienempi. Pienemmät luokkahuoneet oli alkuperäisessä suunnitelmassa osoitettu alakoulun luokille. Kyseisessä tilassa käytävän vastaiseen seinään liittyy katon alaslasku.

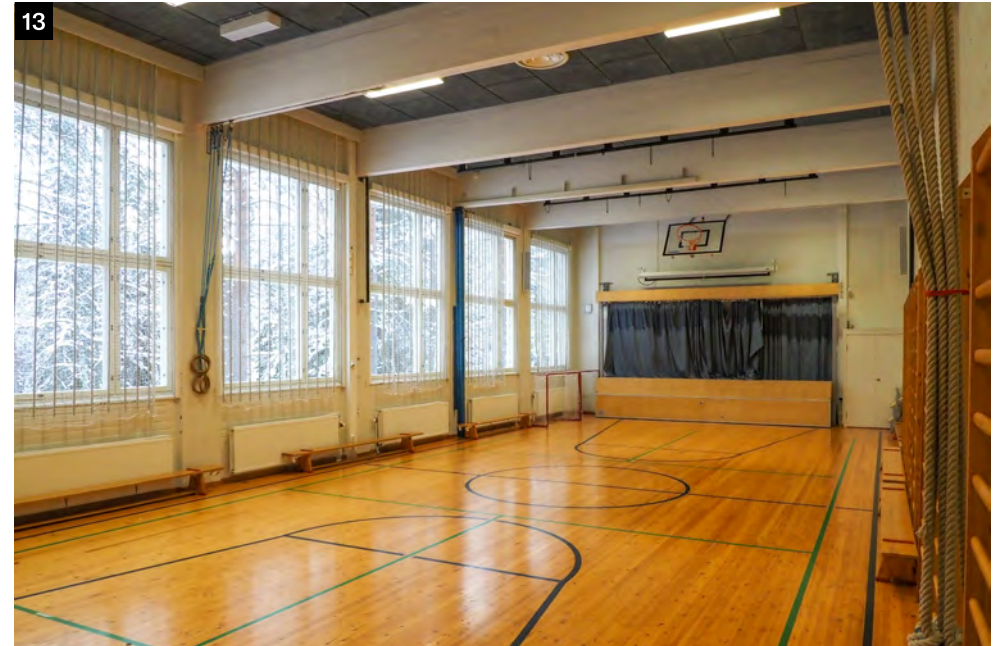
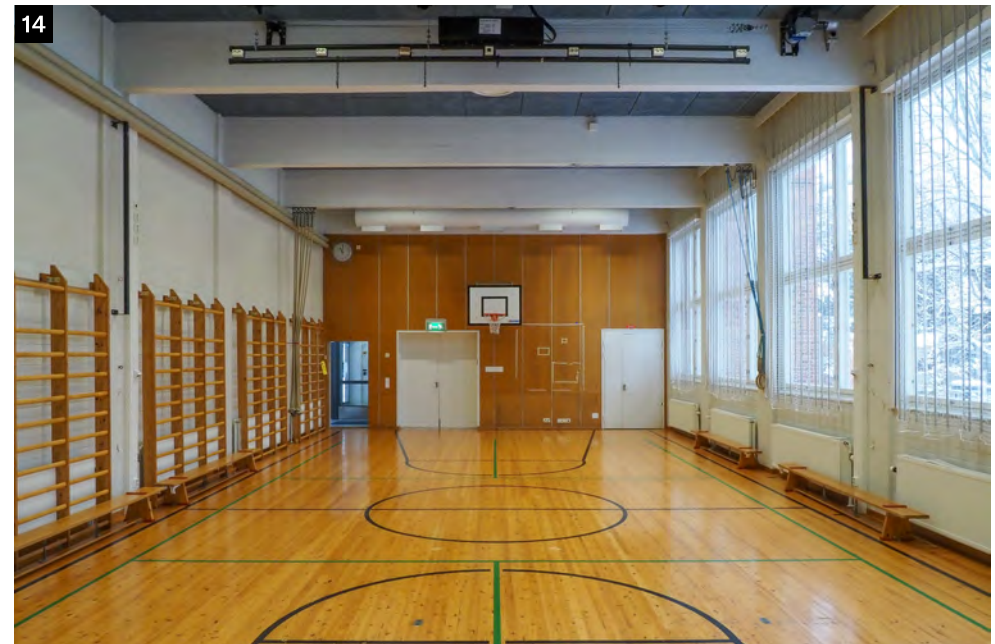
→ Koulun sali toimii sekä juhla- että liikuntasalina. Sali on säilynyt pitkälti alkuperäisen mukaisena, vaikka osa tilapinoista onkin uusittu.

→ Salin koillisseinä on muista seinistä poiketen verhottu maalaamattomin puulastulevyin. Levytys nähdään alkuperäistilaa esittävässä vanhassa valokuvassa. Päädyn ovet yhdistävät salin koulun aulaan ja liikuntavälinevarastoon.

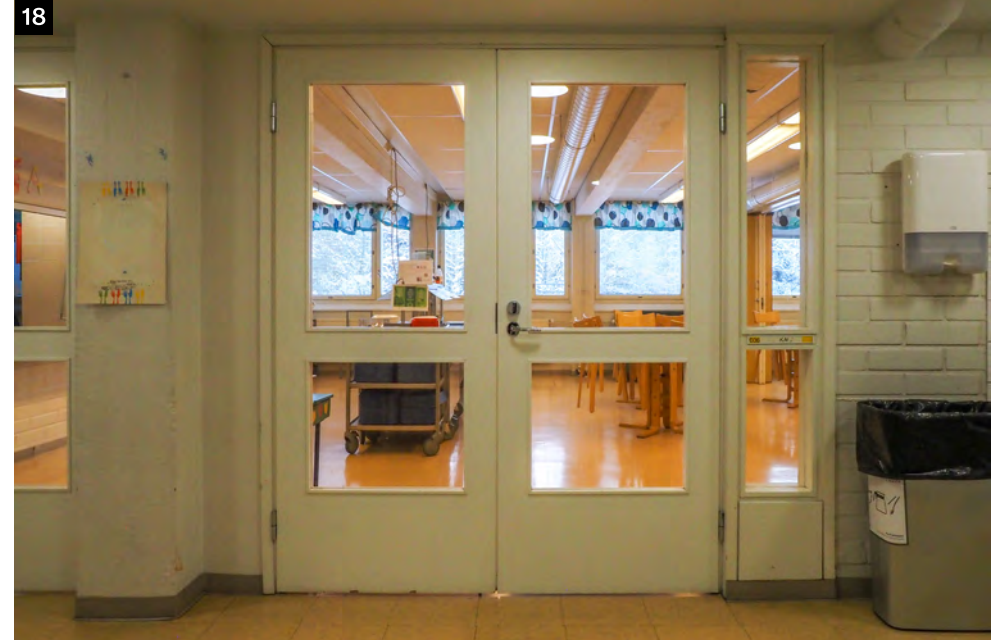
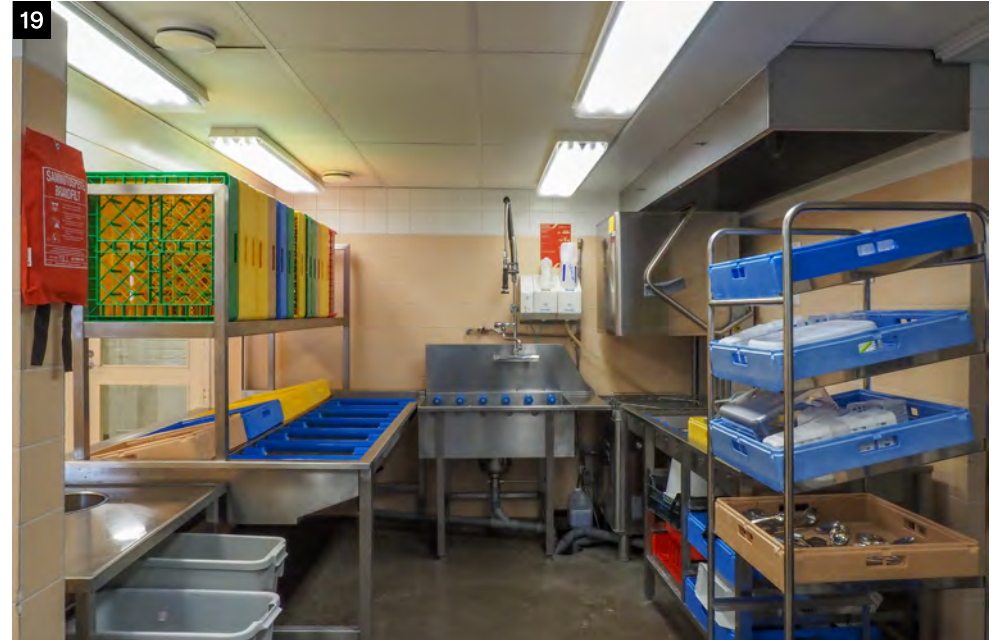
→ Ruokalaan on käynti peruskorjausvaiheessa lisättyjen lasiovien kautta porrashuoneen edustan aulatilasta. Aulatilasta liittyvät samassa vaiheessa lisätty wc-tilat.

↳ Alun perin toisella puolella nykyistä ruokasalia sijainnut keittiö sijaitsee nykyisin rakennuksen koillispäädystä. Keittiön on toteutettu käynti koillispäädyn huoltopihalta.

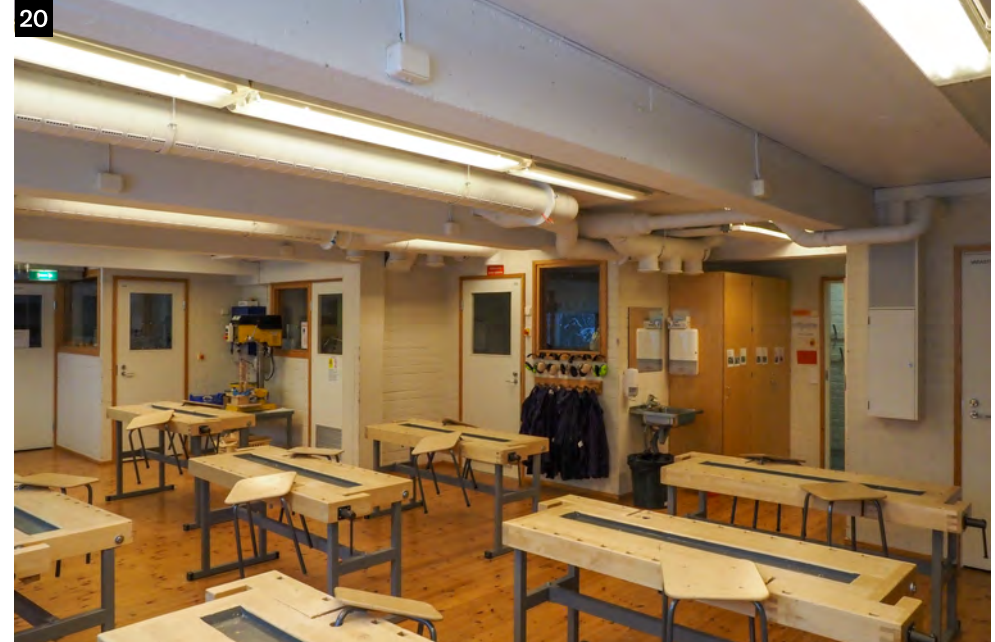
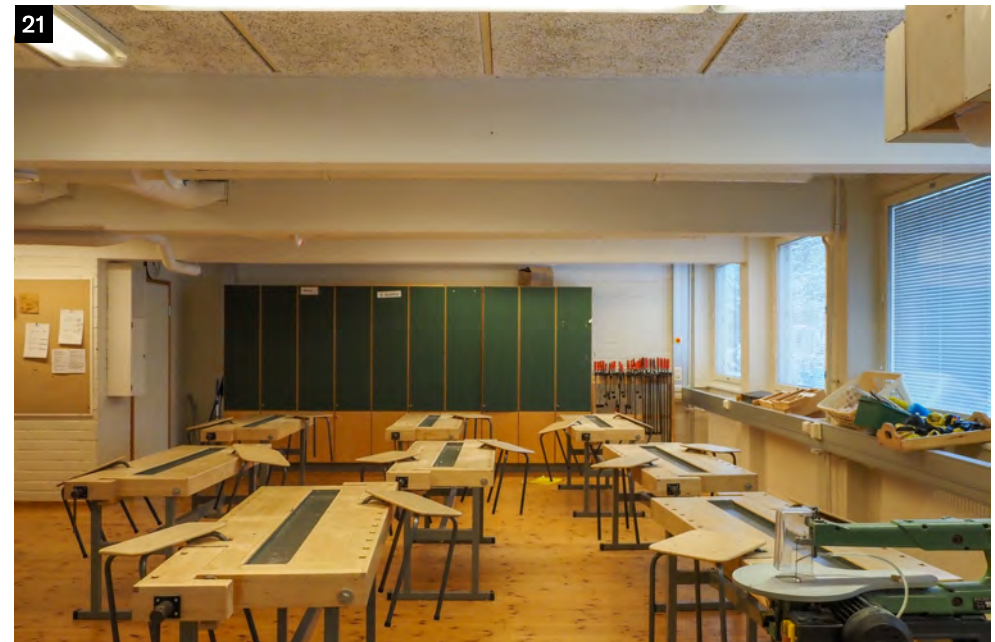
→ Teknisen käsityön luokka sijaitsee osittain alkuperäisellä paikallaan, mutta sen tilajärjestystä ja muotoa on muokattu vuoden 1999 muutosvaiheessa. Luokan aputilat sijoittuvat porrastuvasti luokan sisäseinän puolelle.

→ Käsityöluokassa on muista luokista poiketen puulattia. Katossa on läpi koulun toistuvaa maalattua kuitusementtilevyä.

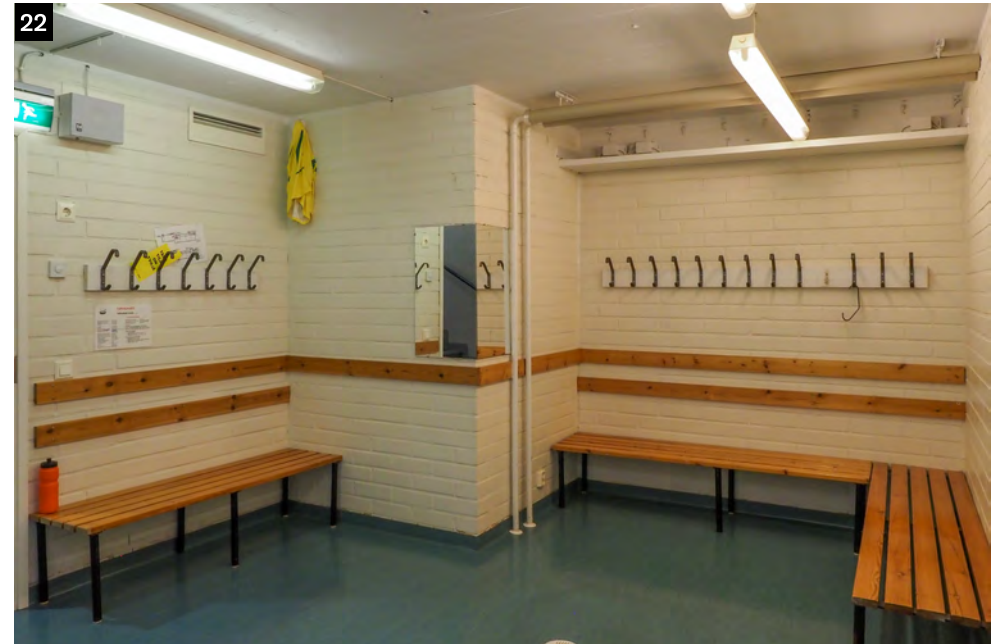
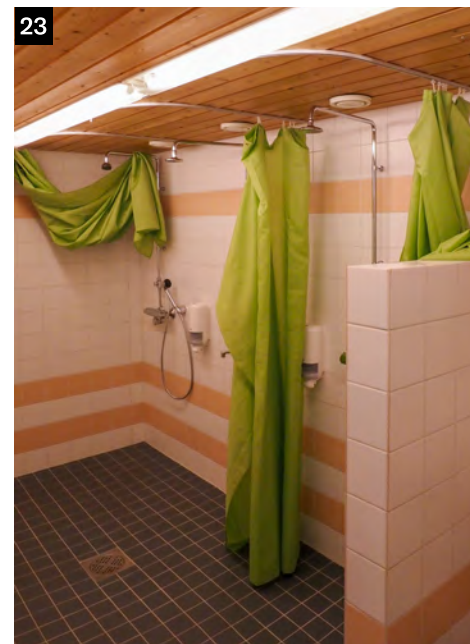
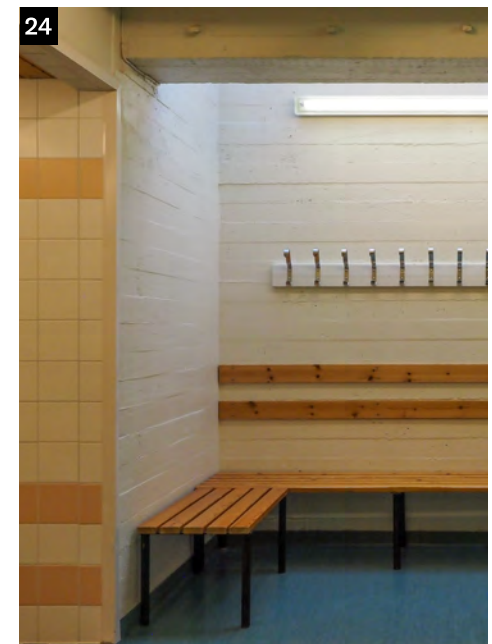
→ Pesuhuoneet ovat materiaaliratkaisuiltaan keskenään samanlaiset.

→ → Toiseen pukuhuoneeseen tulee luonnonvalo entisen polttoainekuilun paikalle toteutetun kattoikkunan kautta.
