Nimeke: Lahnuksen koulu ja asuntola.

Rakennushistoriaselvitys.

Lahnuksen koulu ja asuntola

Valmistunut: 1958

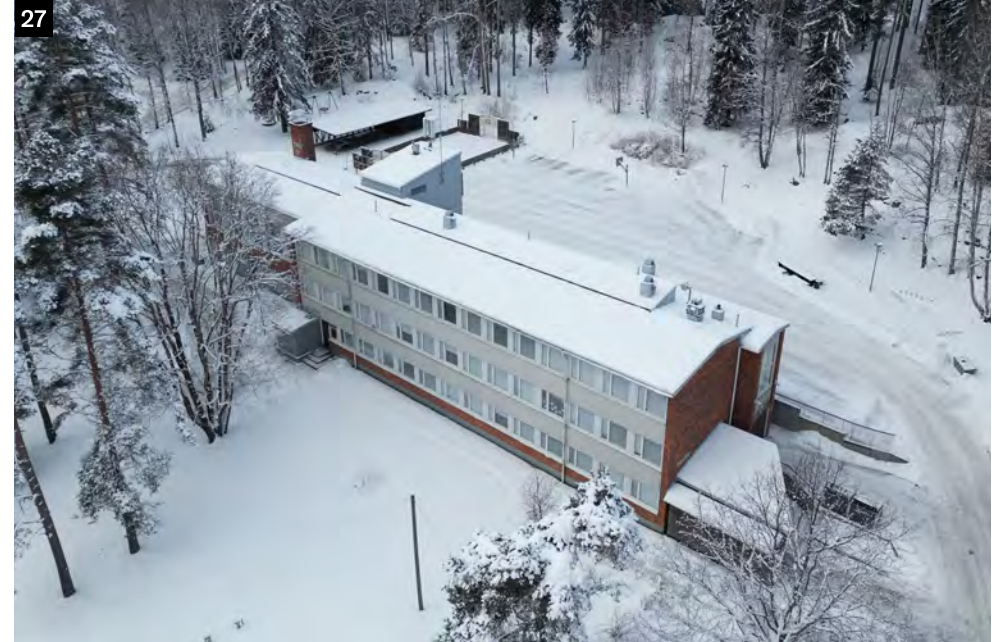
→ Rinteeseen maastonmuotojen mukaan sijoitetun koulurakennuksen kadulle suunnattu kaakkoisjulkisivu on hahmoltaan kolmikerroksinen.

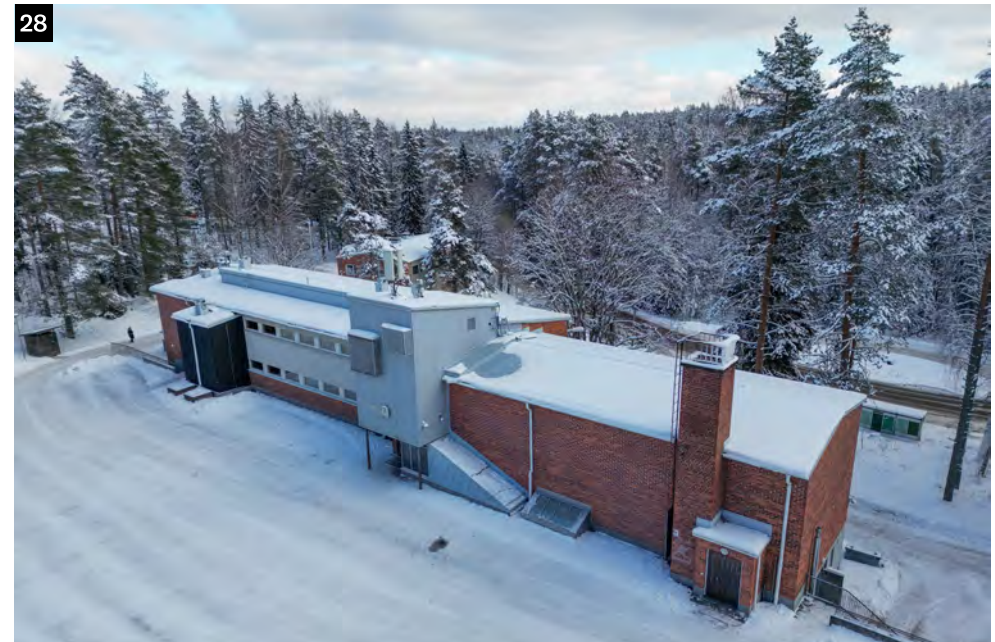
→ Luoteen puoleinen, kaksikerroksinen pihajulkisivu on luonteeltaan umpinaisempi. Luokkasiiven puolella näkyvät käytävien matalat yläikkunanauhat. Julkisivua rytmittävät uudemmat laanennusosat ja alkuperäinen kattilahuoneen tiilipiippu.

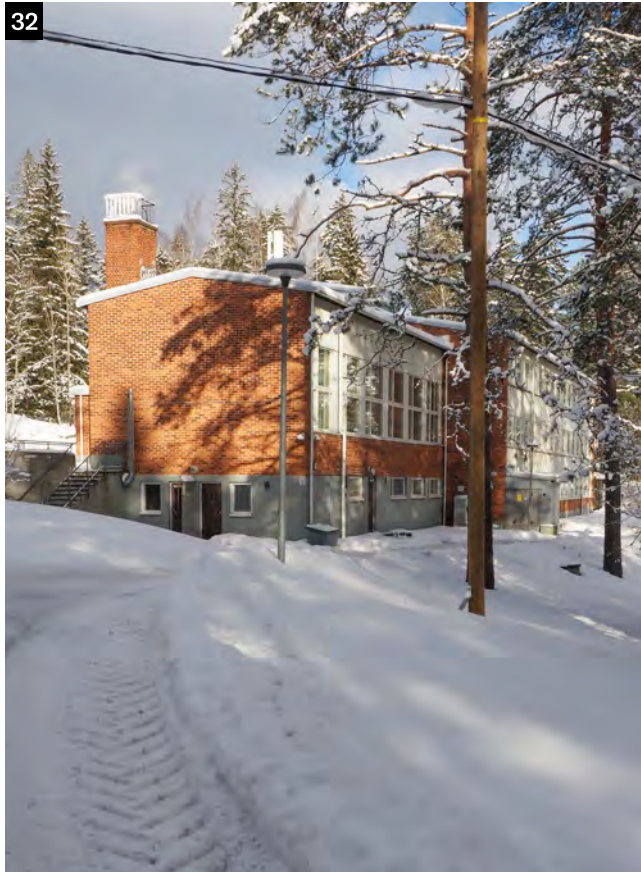
↑ Lounaan puoleinen päätyjulkisivu on luonteeltaan umpinainen. Julkisivu on säilynyt pitkälti alkuperäisen muokisena.

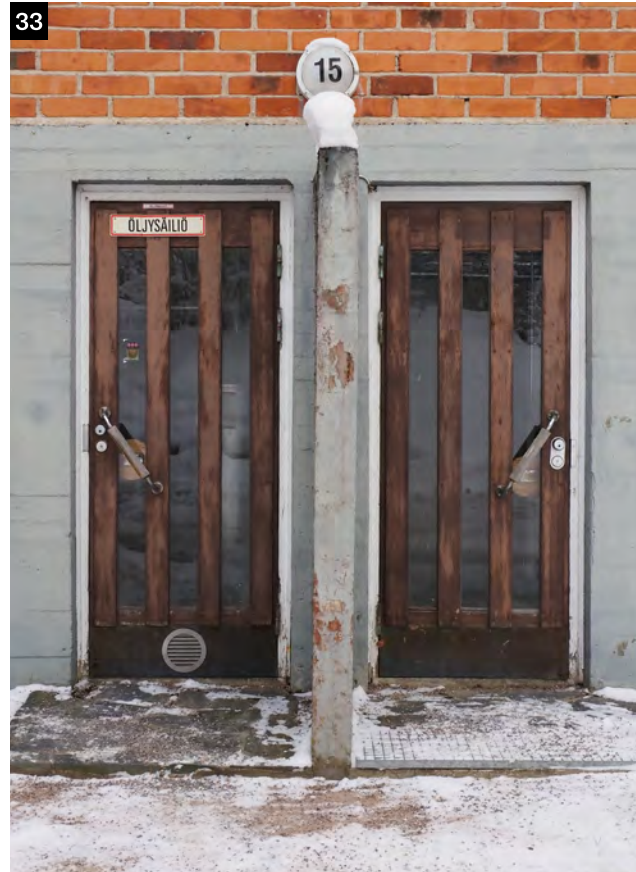
↑ Lounaispäädyssä on kaksi alkuperäistä ulko-ovea, joiden kautta kuljettiin entisiin oppilaiden wc-tiloihin. Ovia erottaa betoniseinämä ja ovien edustat on liuskekivet.

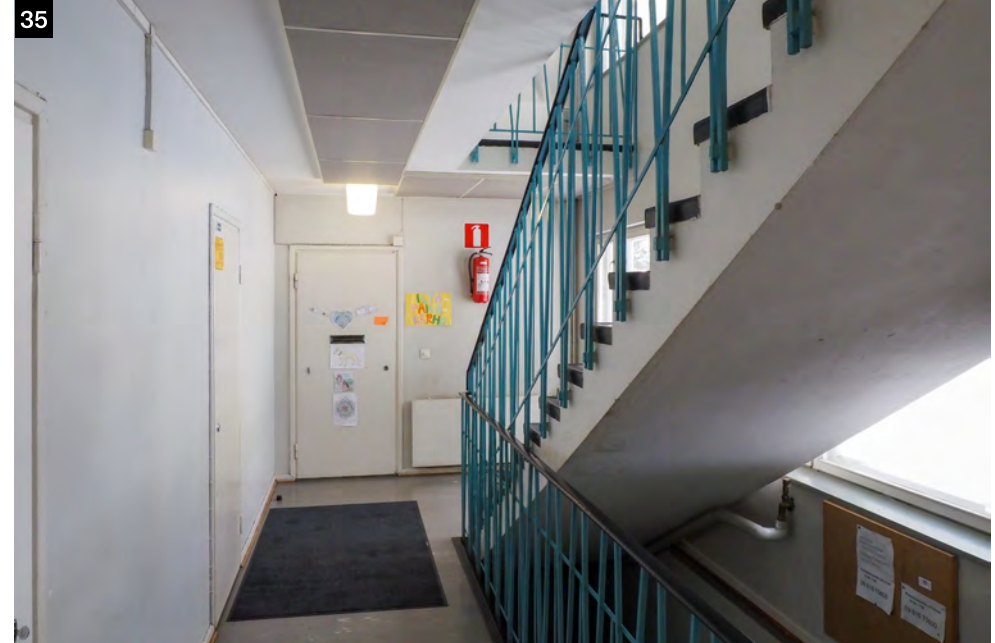
→ Porrashuone on säilynyt lähes alkuperäisassaan. Akustoivat levyt on kiinnitetty kattopintaan myöhemmin.

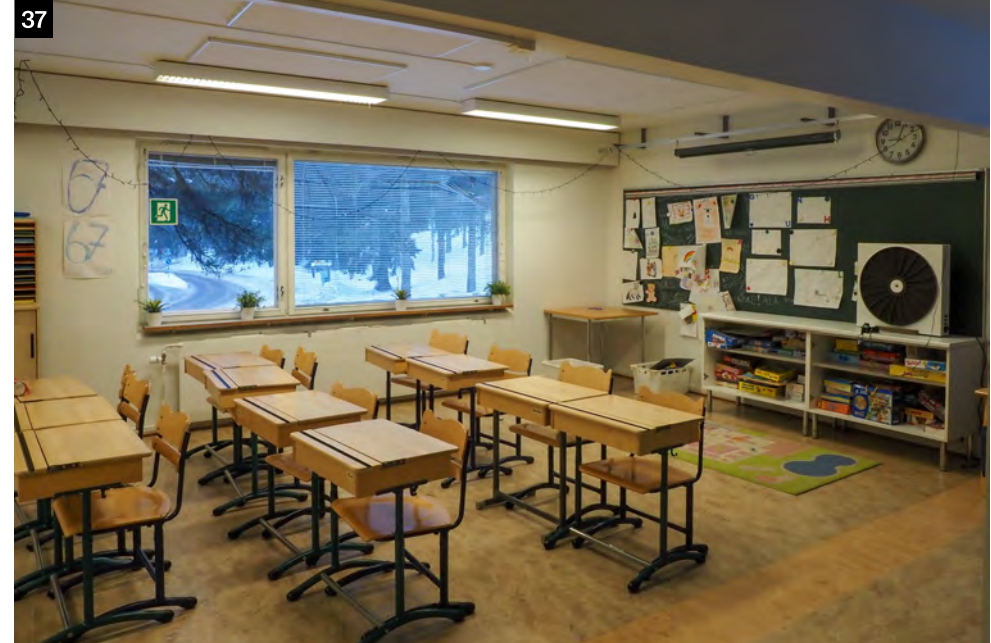
→ Ensimmäisen kerroksen asuinhuoneita on muutettu iltapäiväkerhon opetuskäyttöön. Kuvassa suuremman tilan luokkahuone, jonka ilme on pääosin 1970-luvulta.

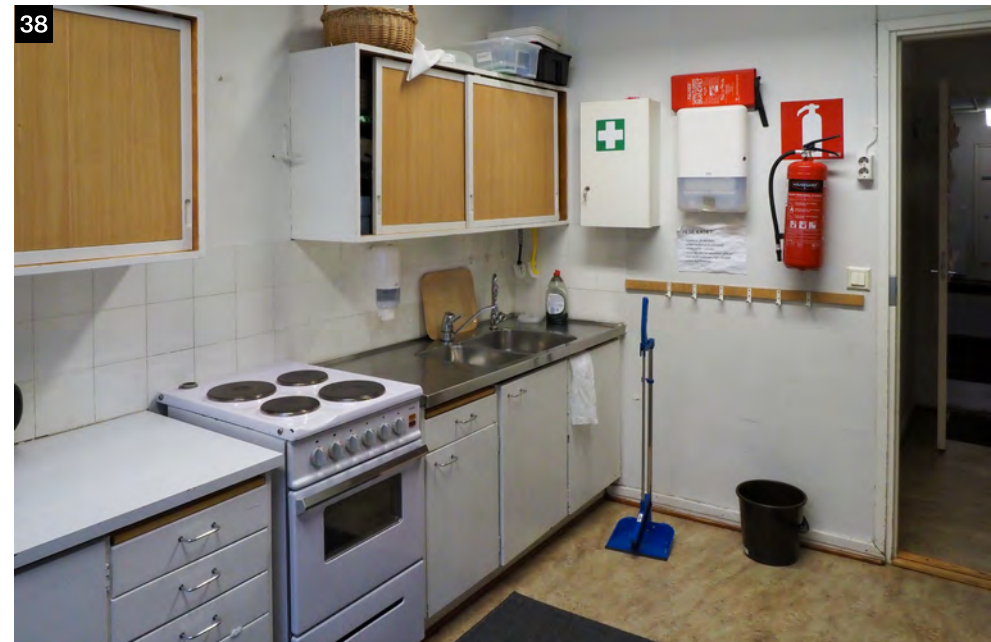
→ Suuremman tilan keittiökalusteet ovat alkuperäiset. Kalusteita on maalattu ja liukuovikaapistoihin on lisätty viilulevytyks.

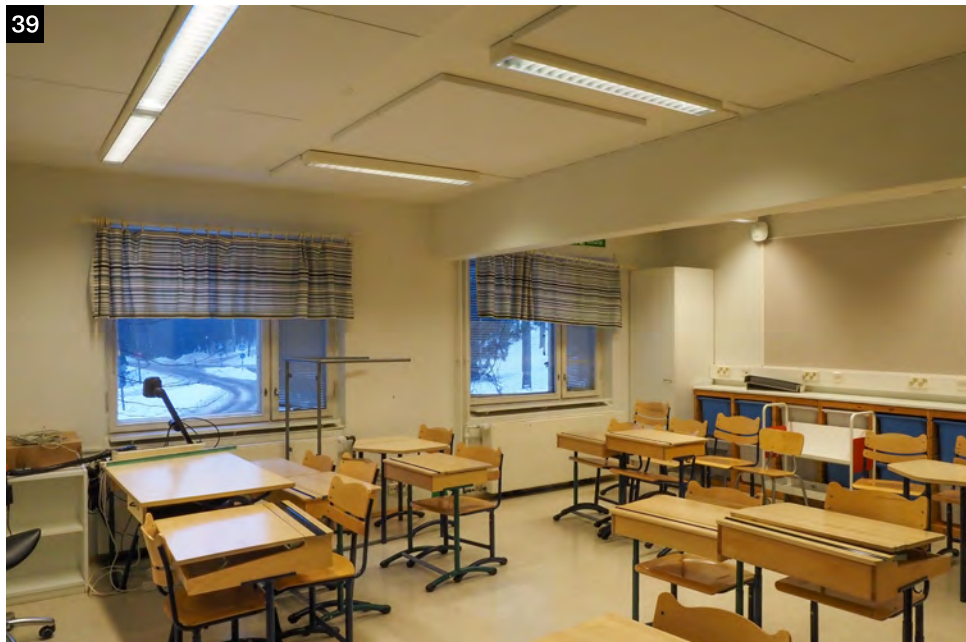
→ Iltapäiväkerhon pienemmän tilan tilapinnat on uusittu 2000-luvun alussa. Rakennuksessa on kauttaaltaan alkuperäiset puuikkunat.

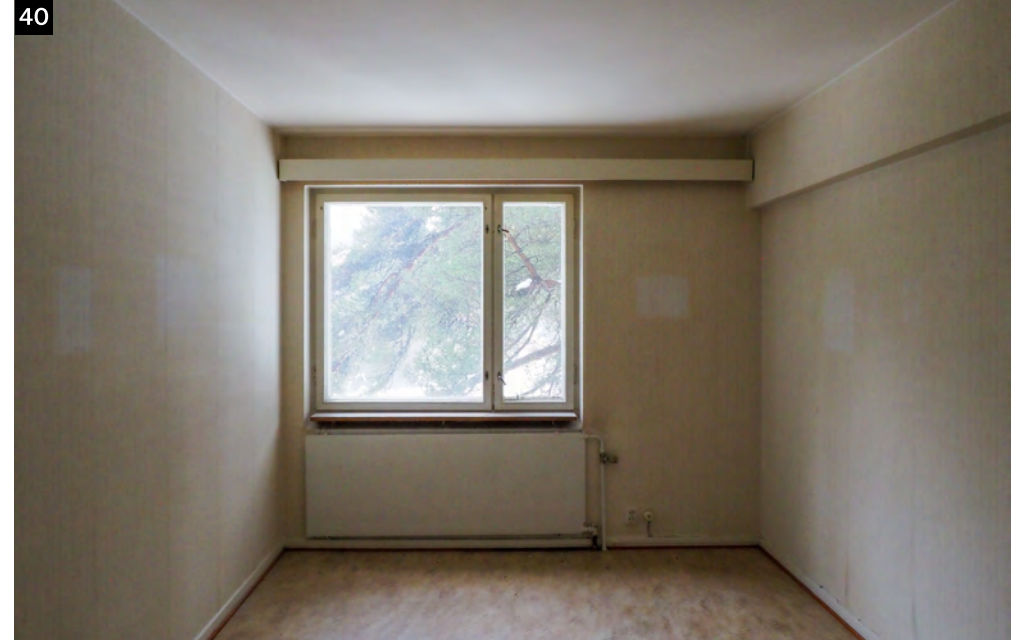
→ Asunnot ovat pitkälti alkuperäisasussa. Asuntojen pinnat ovat säilyiltään vaaleita.

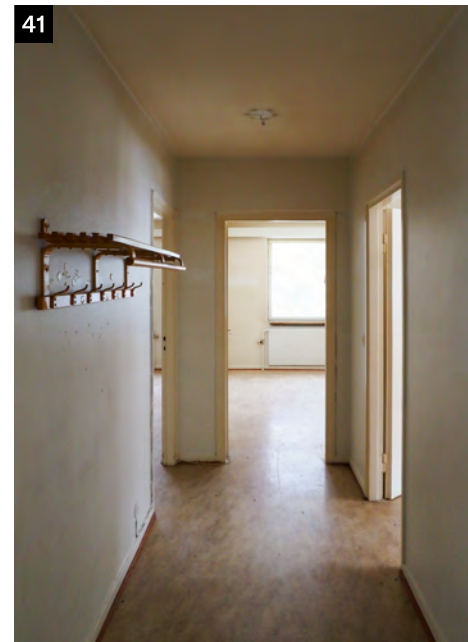
→ Asuntojen huoneita yhdistää eteiskäytävä. Asunnossa on säilynyt oletettavasti alkuperäinen naulakkokaluste, samanlainen naulakko löytyy myös ainakin koulun opettajanhuoneesta.

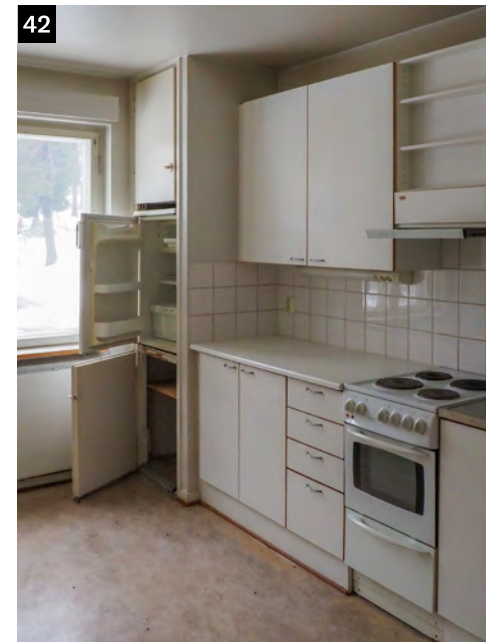
→ → Asuntojen keittiökallusteet on uusittu oletettavasti vuosituhannen vaihteen paikkeilla. Jääkaappi on upotettu alkuperäiseen kiintokaappiin ikkunan vieressä.

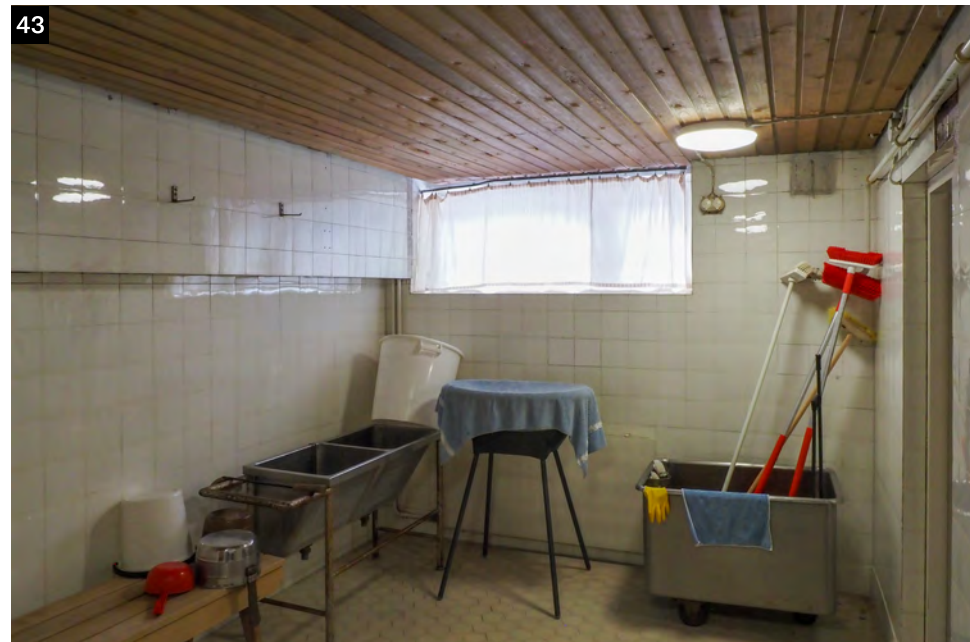
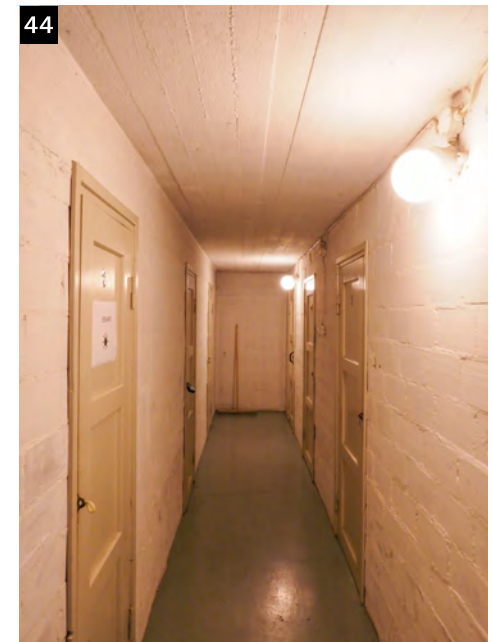
→ Saunan pesuhuoneessa on alkuperäiset valkoiset kaakeliseinät ja laattalattia. Katon lautaverho on luultavasti uusittu myöhemmin.

→ → Asuntokohtaiset kellarikomerot on järjestetty kapean käytävän varrelle. Komeroitten puiset peiliovet ovat alkuperäisiä.

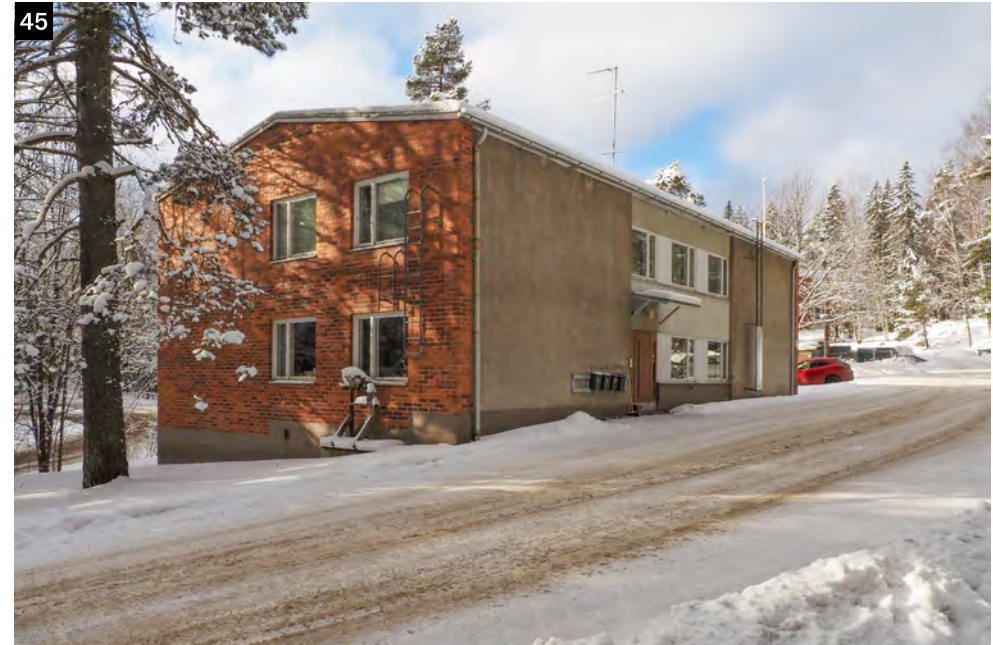
→ Koulun pihan suuntaan kulkeva ajotie kaartaa asuntolarakennuksen pohjoispuolelta. Rakennuksen luoteispuolella on pieni pysäköintialue.

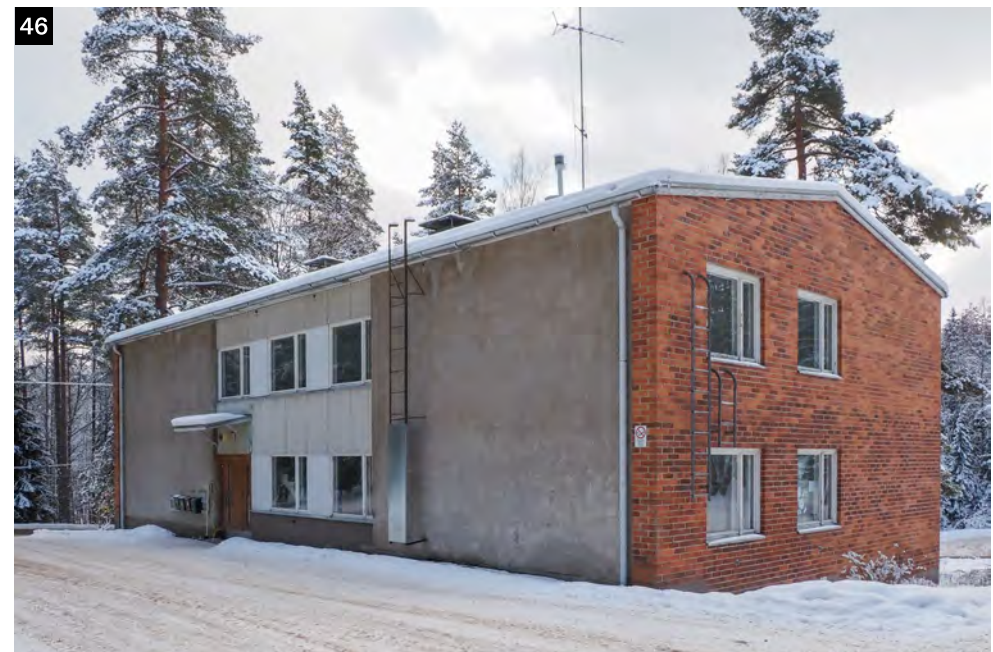
→ Asuntolan pitkät julkisivut ovat vaaleaa rappauspintaa ja päätyjulkisivut puhtaaksimuurattua punatiiltä. Rappauspinnassa on karhea tekstuuri.

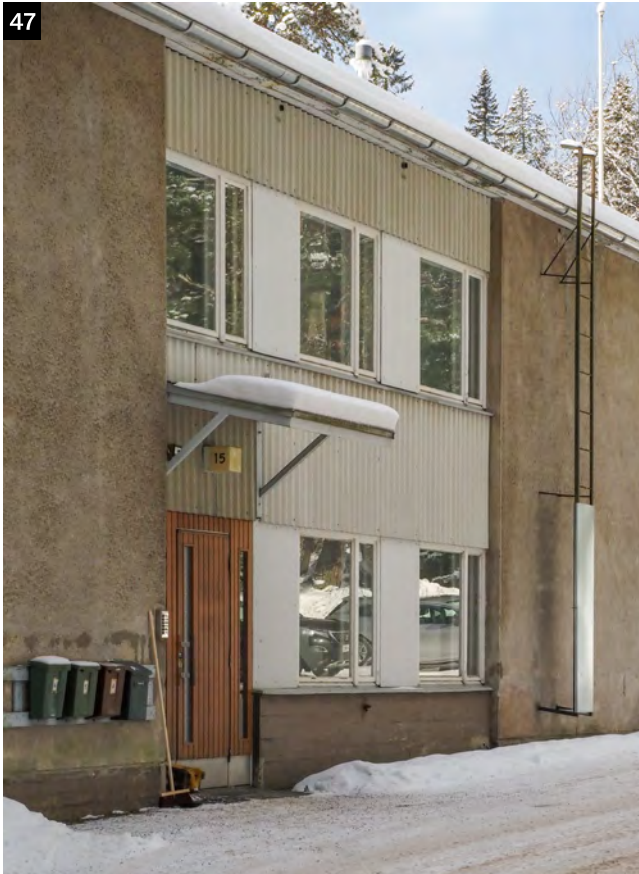
↑ Porrashuoneen ikkunakentässä on käytetty korostemateriaalina samaa aaltoasbestilevyä kuin koulurakennuksen julkisivuissa.

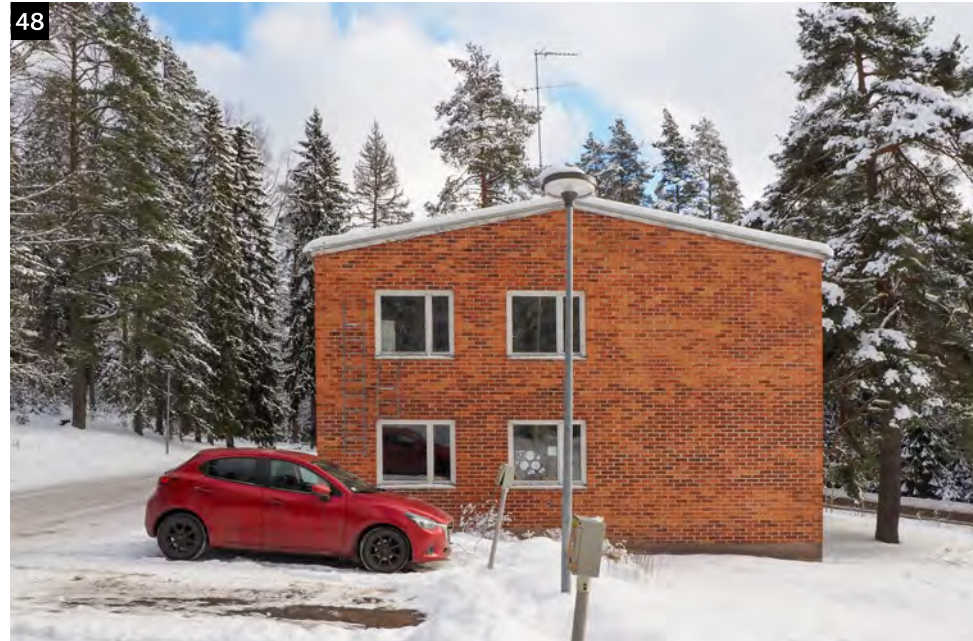
→ Asuntolan länsipuolella on pieni pysäköintialue asukkaita varten.

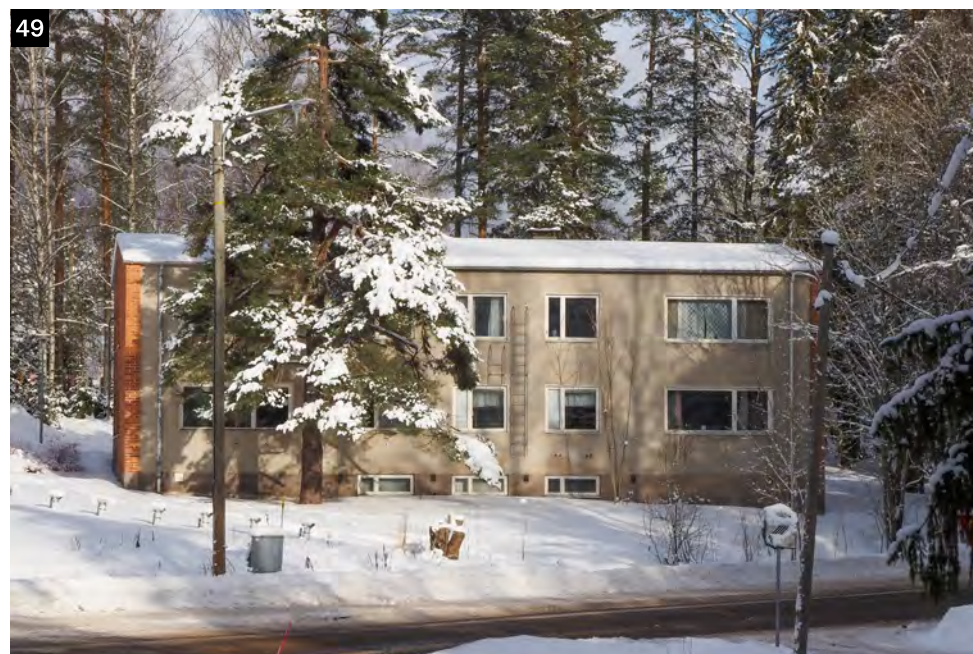
→ Vanhan Lahnuksentien suuntaan avautuu asuntolan eteläinen julkisivu, jonka aukotus heijastelee asuntojen huonejärjestystä. Julkisivu on kauttaaltaan rappauspintainen.
