Espoon kaupunki
Katujen kunnossapito

VAHINGONKORVAUSVAATIMUS

Vaadin korvausta aurasvahingosta.

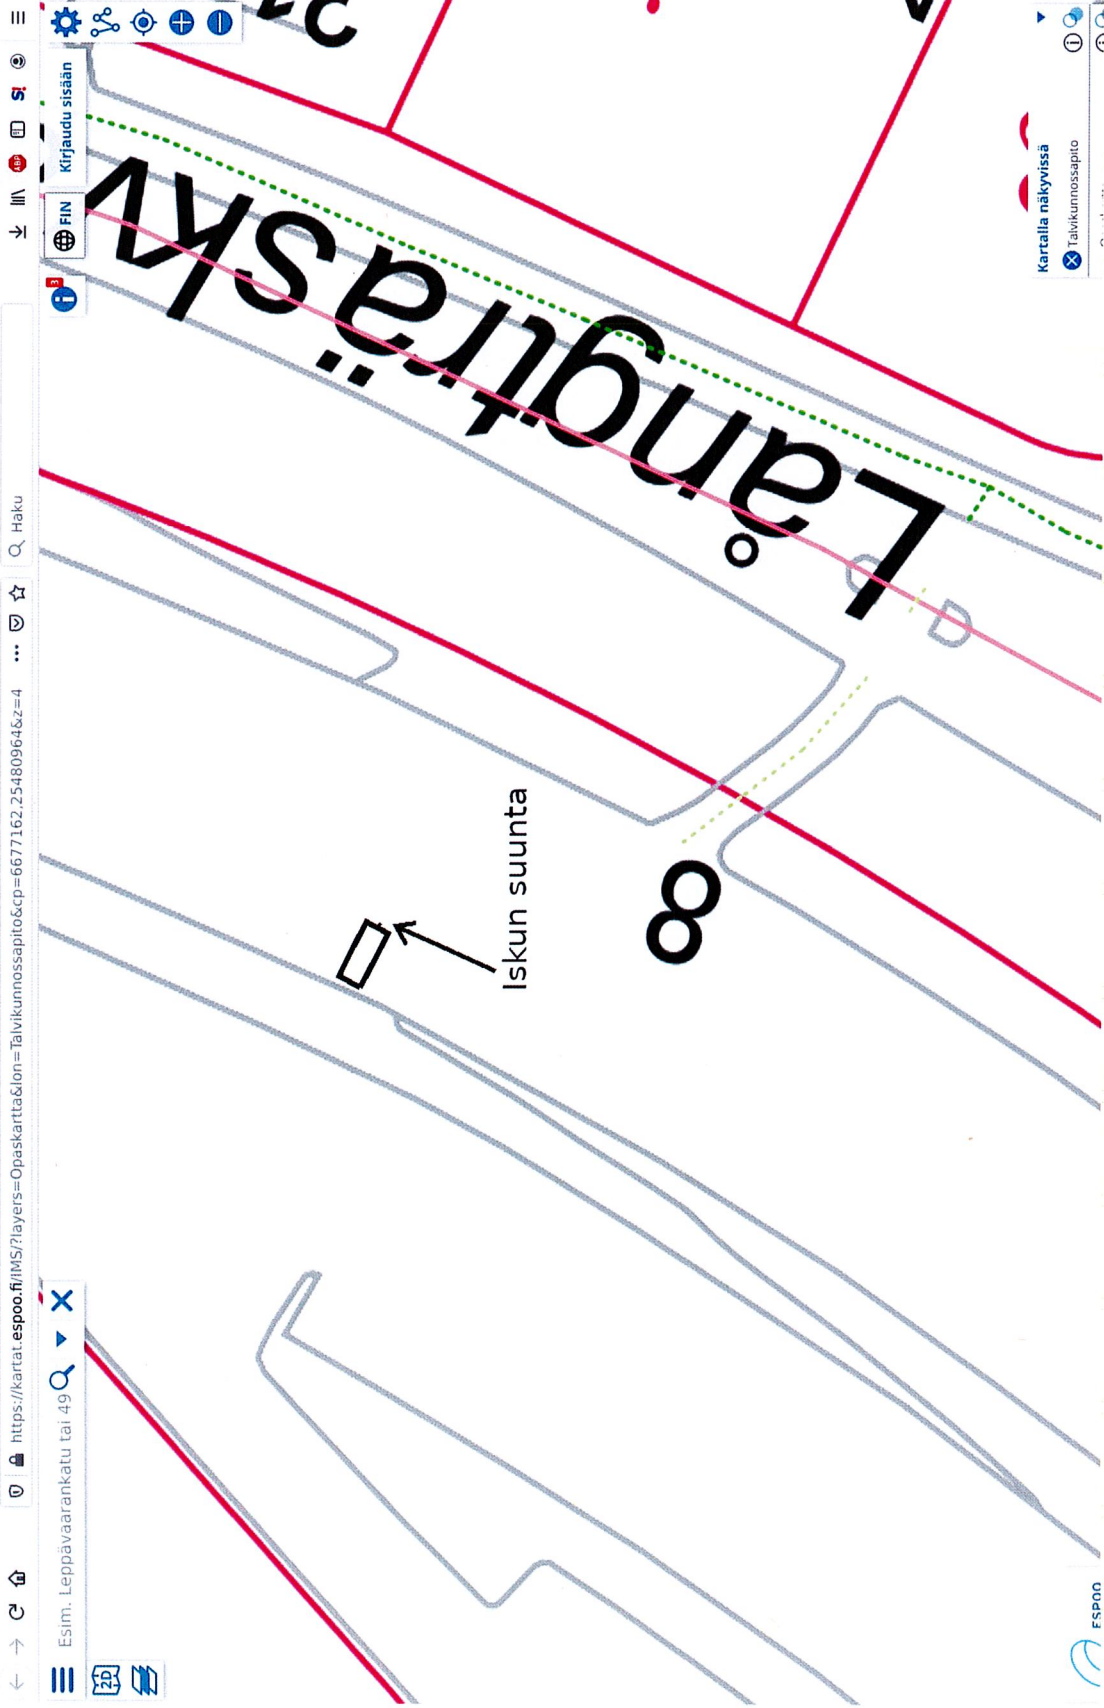
Vahinko: Auton ollessa pysäköitynä pysäköintialueen poikittaisuudessa, keula penkkaan, perä liikennealueelle, voimakas isku on osunut vetokokoukun kuulaan. Vetokokoukku on taittunut iskun suuntaan (ajosuuntaan katsoen) oikealle, noin 45° kulmaan. Vetokokoukku on revennyt kiinnityksissään ja mahdollisesti repinyt mukanaan auton alustan rakenteita. Mitään muuta kosketusjälkeä autossa ei ole.

Havaitun kaltaista vauriota ei voi saada aikaan ilman massiivista iskua kovalla kappaleella. Toisen auton törmäyksestä aiheuttaisi törmäävän auton muodonmuutosten vuoksi (jäykän vetokokoukun tunkeutuessa törmäävän auton rakenteisiin) laaja-alainen kosketuksen eikä saisi aikaan riittävää kohdennettua impulssia, joka voisi taittaa pelkästään vetokokoukun paikoiltaan ilman muita näkyviä vaurioita. Kosketuskohta on polven korkeudella tai vähän sen alle. Mahdollisissa törmäävissä autoissa on tuolla korkeudella myötääviä puskuri- tai helmepeltiosia, jotka eivät saa tällaista törmäysvaikutusta aikaan.
