VALLIPUISTON PÄIVÄKOTI KORTTELISSA 51073

UUDISRAKENNUS, KORVAA VANHAN VALLIPUISTON PÄIVÄKODIN
HANKENUMERO: 3070

HANKESUUNNITELMA 7.8.2023

Rakennuksen sisäilma-, rakenne- ja kosteustekninen
kuntotutkimus

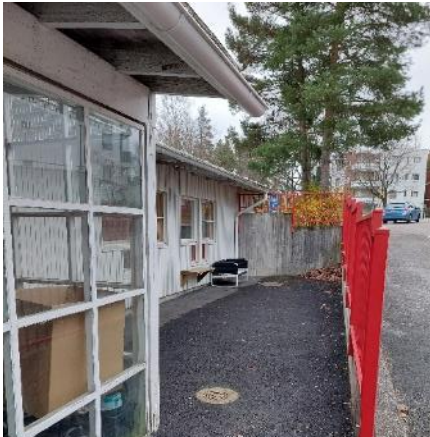
Kuva 9
Rakennuksen 1 lounaiskulma. Talon päädyssä oleva parkkipaikka on muuta pihaa korkeammalla.

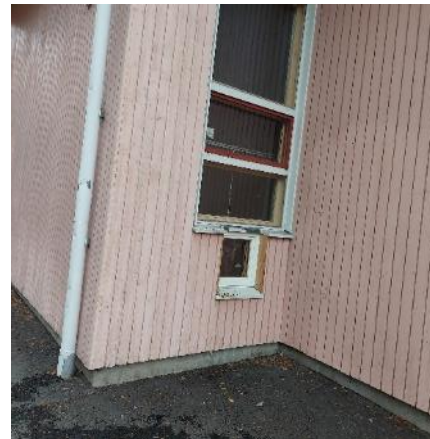
Rakennuksien sokkeli on monin paikoin liian matala (reilusti alle 300 mm) ja julkisivulaudoitus ulottuu melkein maanpintaan asti. Lumi ja loska pääsevät vaurioittamaan seinärakenteita. Osassa rakennusta pihan maanpinta laskee selvästi rakennukseen päin ja pintavedet voivat siksi laskea rakennusta kohden vaurioittaen perustuksia ja seinärakenteita.

Kuva 12
Rakennuksen 2 kulmia. Sokkeli on liian matala. Sadevesi johdetaan syöksytoria pitkin sadevesijärjestelmään.

Suosittelavat toimenpiteet ovat kiinteiden ikkunoiden ulkopuoliset huoltokunnostukset. Sokkelin ulkopinnan käsittely vähentäisi kosteusrasitusta sokkeliin. Sokkeliosan korotus olisi myös suositeltavaa.

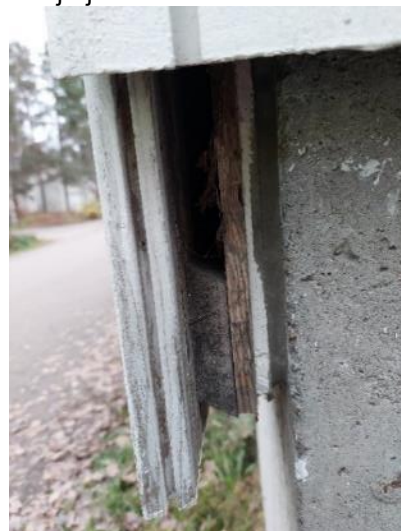
Pystyssä olevan julkisivulaudoituksen takana on vain vaakarimat, jolloin takana oleva tuuletusrako ei ole auki. Rakennuksen 2 päädyssä julkisivulaudoituksen takana oleva tuuletusrako on toimiva. Julkisivun yläosissa, yläpohjan liitoskohdissa, on pieneläinverkot ainakin sisäpihan puolella. Kaikilla sivuilla verkotusta ei ole kuitenkaan nähtävissä. Ikkunapelleissa on riittävät kaadot ja ikkunapelti ulottuu riittävän kauas laudoituksesta?, minkä ansiosta vesi valuu pelleiltä alas maahan kastelematta ulkoseiniä. Pelloissa on lisäksi ylösnostot sivulaudoituksen takana. Kiinteiden ikkunoiden pellitys on liian kapea, jotta vesi valuisi pellin päältä maahan kastelematta seinää. Kiinteiden ikkunoiden ulkopuutteet ovat tyydyttävässä kunnossa. Kiinteiden ikkunoiden väleissä on nähtävissä kosteusjälkiä.

Kuva 14
Päädyssä on näkyvissä julkisivun takana oleva tuuletusrako: ohuen pystyriman jälkeen on vaakarimat ja sitten julkisivulauta.

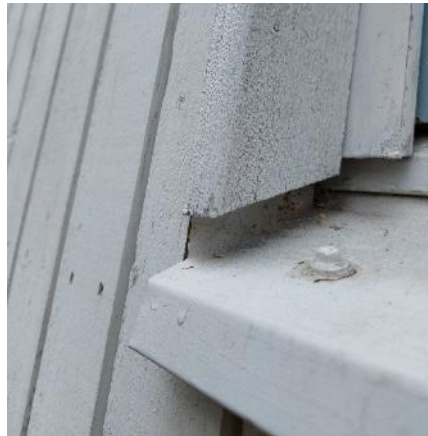
Kuva 18
Ikkunapeltien kaato on riittävä ja pelti nostettu piililaudan taakse.

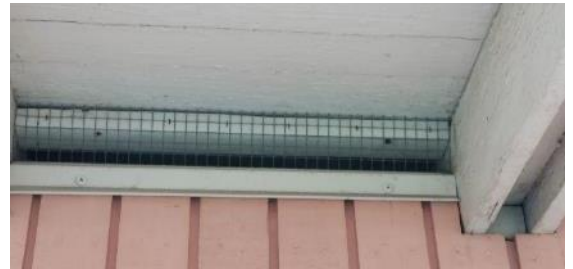
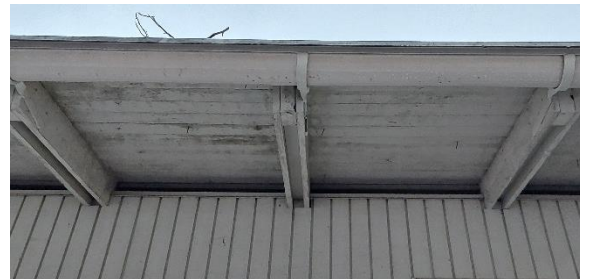
Kuva 24
Ainakin sisäpihan yläpohjan liitoskohdissa oli pieneläinverkko (ylempi kuva). Toisella puolen rakennusta ei havaittu pieneläinverkkoja.

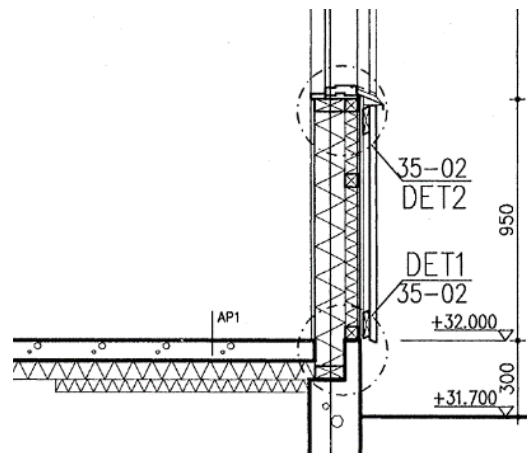
Kuva 25

- betoni 65...70 mm
- eps-eriste 60...65 mm
- hienojakoinen maa-aines
- koko syvyys 130 mm

Alapohjan ja ulkoseinän rakenne suunnitelmien mukaan.

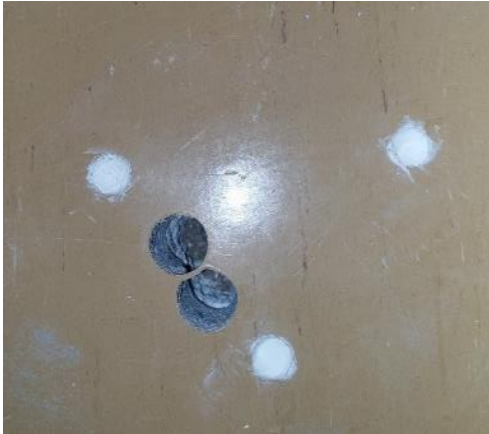
Alapohjan rakennetta tutkittiin muutaman porareian kautta. Betonilaatan paksuus oli 65...70 mm, ja sen alla oli eps-eristettä. Eristeen alla oleva maapohja sisälsi myös hienojakoista maa-ainesta, mikä mahdollistaa maaperän kapillaarisen kosteuden nousun eristeen alapintaan.

Kuva 26
Alapohjan porauksessa siivouskomerossa 1.61.

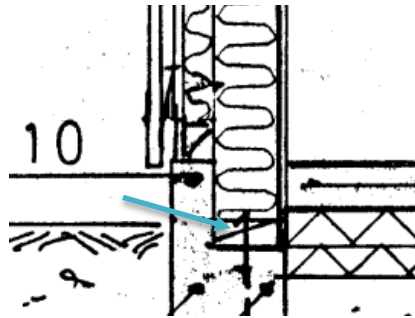
Ulkoseinän alaosan rakenne suunnitelman mukaan. Alaohjauspuu on lattian alapuolella (nuoli).

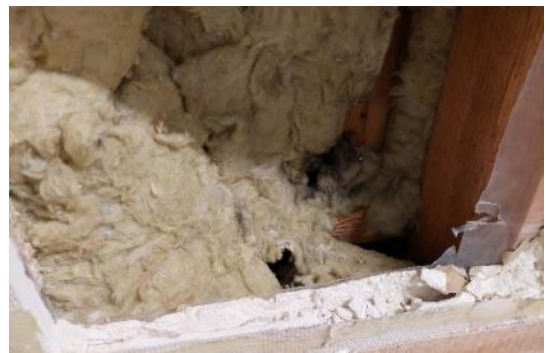
Kuva 31
Uudemman villalevyn takana oli vanhempaa villaa.

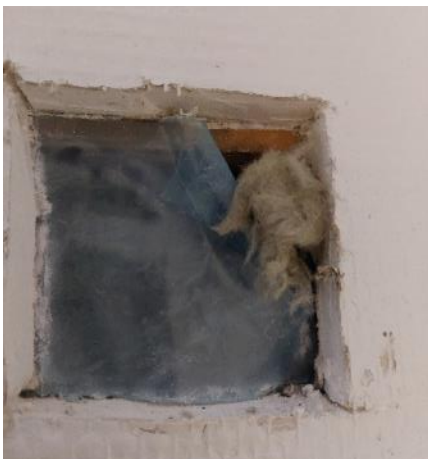
Kuva 36
Höyrinsulkuna on uudempi sininen muovi. Näyte otettiin villan ulkopinnasta.

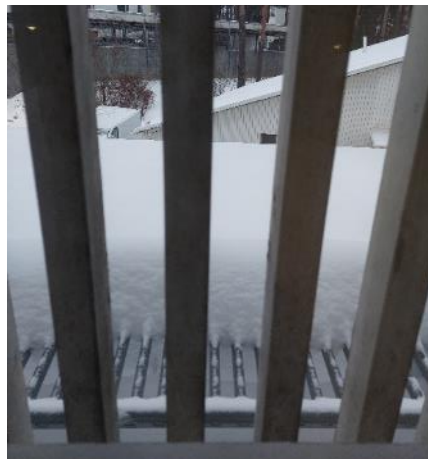
Pulpettikatolla olevan seinämän ikkunat ovat liian lähellä pulpettikaton lapetta, jolloin lumi pääsee kostuttamaan seinärakenteita sekä ikkunoiden rakenteita. Peltikatetta ei ole nostettu seinämälle 300 mm. Kiinteiden ikkunoiden ikkunapellitys on liian kapea, ja vesi ei pääse valumaan pellin päältä maahan kastelematta seinää. Kyseiset ikkunat ovat huonossa kunnossa ja niiden väleissä on kosteusjälkiä.

Kuva 37
Yläikkuna on hieman vesikaton yläpuolella.

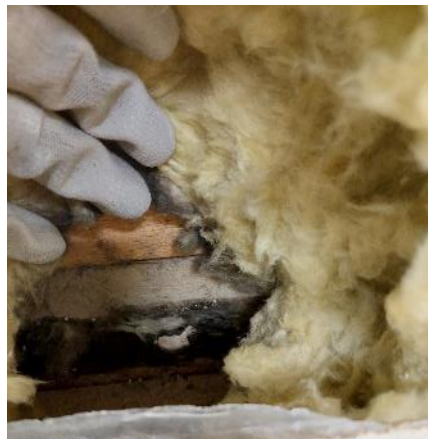
Kuva 53
Sokkelin bitumisively ei ulotu vaakalautoitukseen asti.

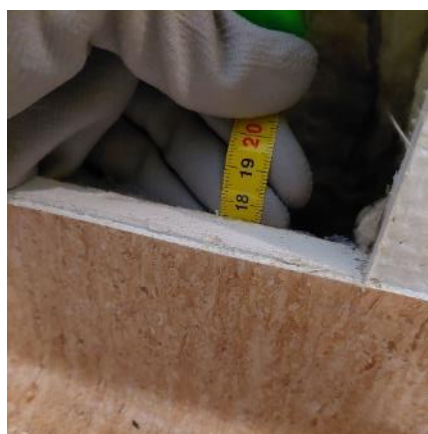
Kuva 55
Alaohjauspuu on 175 mm avauksen alapuolella. Lattian muovimatto on nostettu ulkoseinälle.

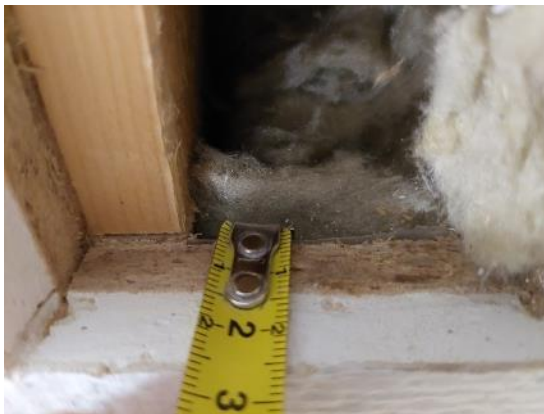
Kuva 58
Rakenne oli sisäpinnasta lukien kipsilevy 15 mm, puulevy 10 mm ja läpinäkyvä muovi.

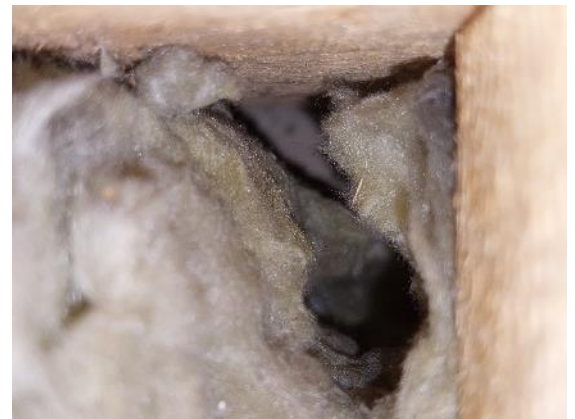
Kuva 59
Eristevillasta otettiin näyte. Avauksen kokonaissyvyys oli 195 mm.

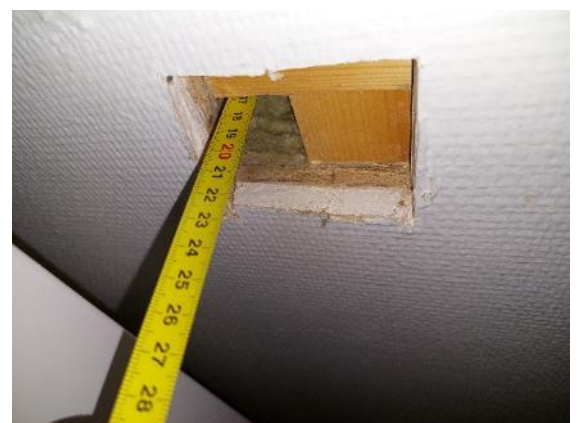
Kuva 61
Avauksen kokonaissyvyys oli 195 mm. Avaus tehtiin 820...880 mm korkeudelle lattiasta.

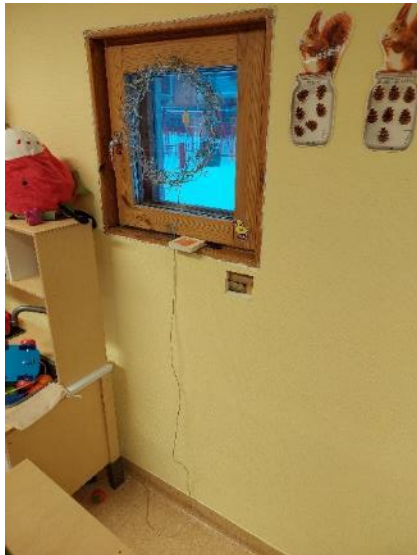
Kuva 64
US17 tilaan 1.68 pienen ikkunan alakulmaan. Avauksen alapinta oli 900 mm lattiasta.

14	Henk.kunnan sosiaalityötila 1.12, alas	US14	mineraalivilla	Vahva viite vauriosta
18*	Eteishalli 1.56, yläikkunan alapuolelle (katon raja)	US3	mineraalivilla	Ei viitettä vauriosta
19*	Monitoimisali 1.13, ikkuna	US15	mineraalivilla	Vahva viite vauriosta
20*	Ryhmätila 1.26, ikkuna	US16	mineraalivilla	Heikko viite vauriosta
21*	Ryhmätila 1.68, ikkuna	US17	mineraalivilla	Vahva viite vauriosta

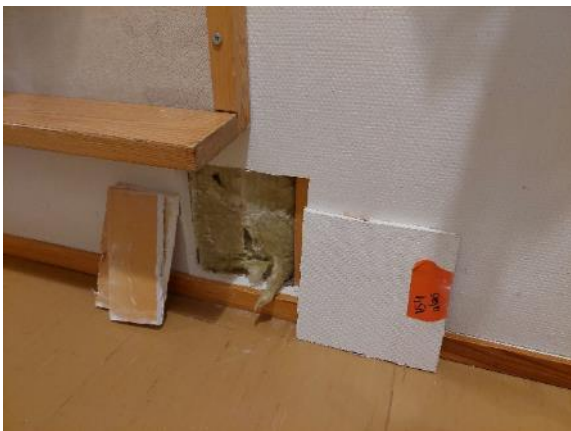
Kuva 72
Väliseinän avaus VS4 keskivaiheille käytävää 1.45. Avaus tehtiin tilan 1.36 kohdalle.

Näyte-numero	Tila	Rakenne	Materiaali	Tulkinta
15	Ryhmätila 1.73, alas	VS1	kipsilevyn taustapaperi	Heikko viite vauriosta
16	Johtajan tila 1.07, alas	VS3	mineraalivilla	Vahva viite vauriosta
17	Käytävä 1.45, alas	VS4	mineraalivilla	Vahva viite vauriosta

Käytävän 1.45 alajuoksupuun rakennekosteus on 13 p-%; tilojen 1.73 ja 1.67 väliseinän alajuoksupuun rakennekosteus 10,4 p-%. Puun lahovaurioita alkaa syntyä, jos kosteus on pitkään yli 20 p-%. Alaohjauspuun paksuus on 48 mm.

Suositellaan kaikkien väliseinien alaosien korjaamista mikrobivaurioiden takia.

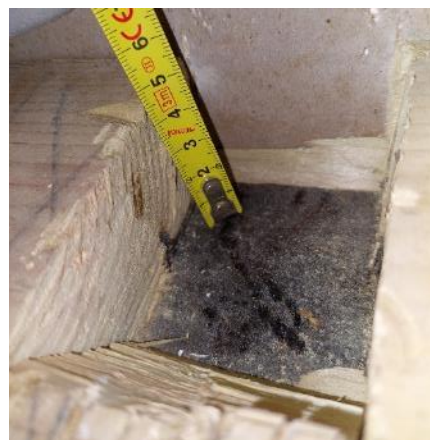
Kuva 73
Alaohjauspuu on 48 mm paksu ja sen alapuolella on bitumikermi, josta otettiin näyte haitta-aineanalyysiin.

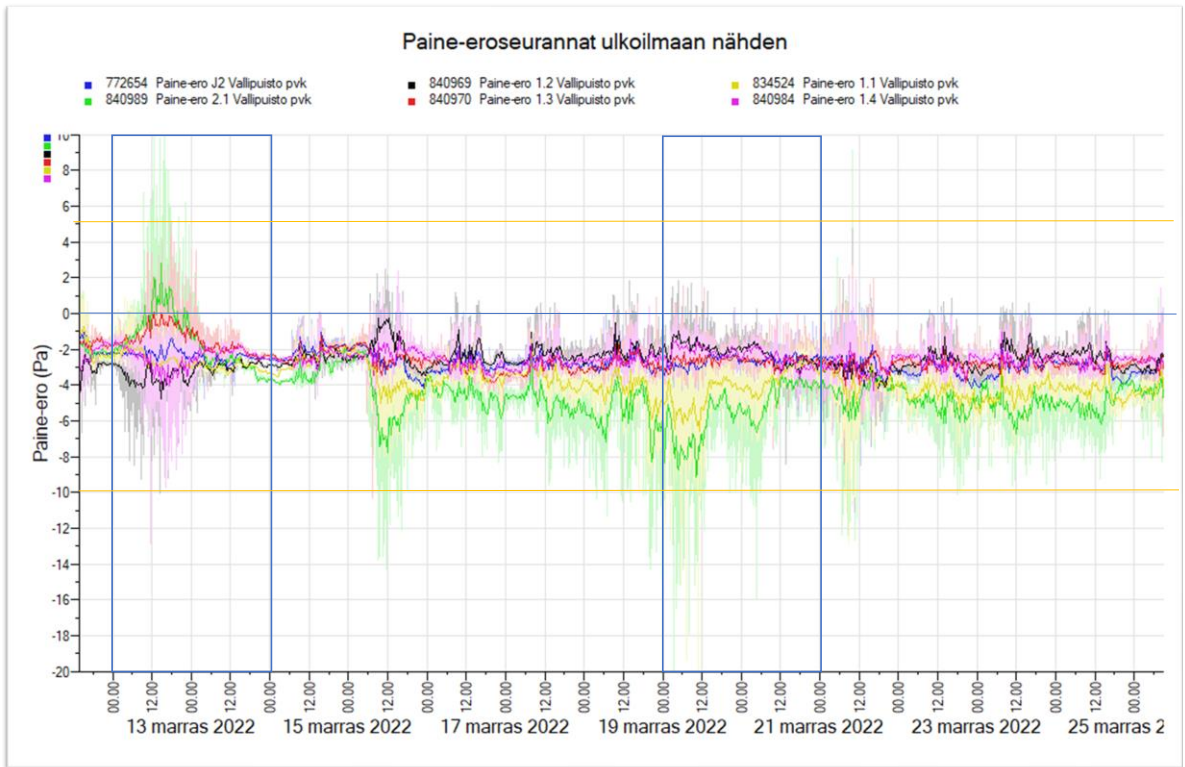
Kuva 79

Kaikkien eri tilojen paine-eroseurannat ulkoilmaan nähden 11.-25.11.2022. Siniset palkit kuvaajassa ovat viikonloppuja (12.–13.11. ja 19.–20.11.). Sininen viiva kuvastaa painesuhdetta 0 Pa. Hyvä painesuhde on keltaisten viivojen välissä eli +5...-10 Pa välillä. Suuret heitot johtuvat yleensä tuulista. lila = PE1 tilassa 1.77, vihreä = PE2 tilassa 1.50, punainen = PE3 tilassa 1.55, musta = PE4 tilassa 1.07, sininen = PE5 tilassa 1.36 ja keltainen = PE6 tilassa 1.19

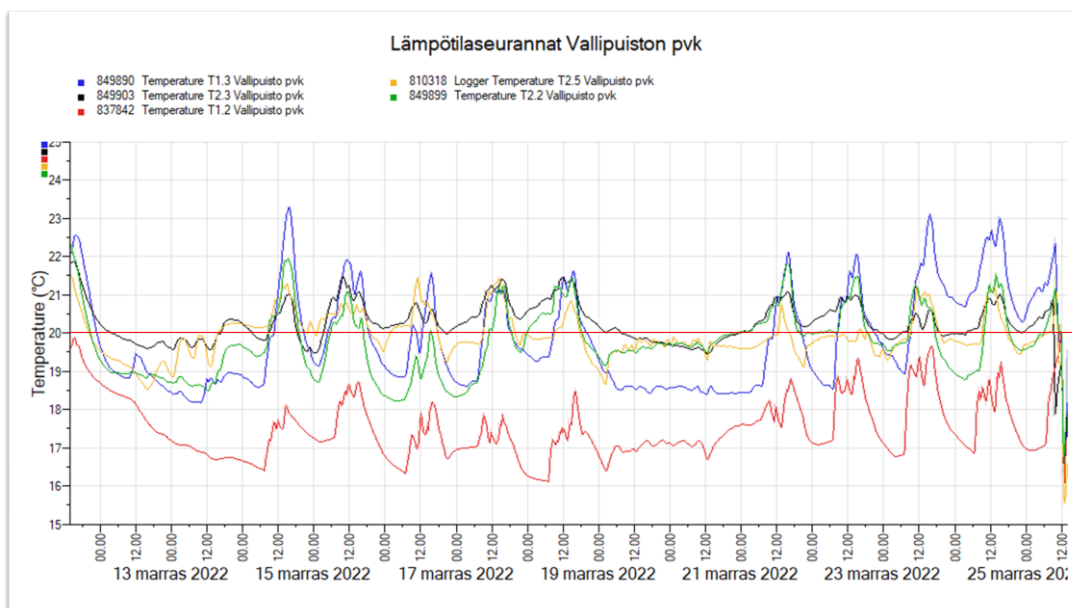
Kuva 82

Lämpötilaseurantojen yhteenveto viidessä eri tilassa 11.-25.11.2022. punainen = wc-tila 1.66, sininen = tila 1.27, vihreä = tila 1.21, keltainen = tila 1.79 ja musta = tila 1.13. Punainen vaakaviiva kuvastaa suositeltua raja-arvoa (20 °C).

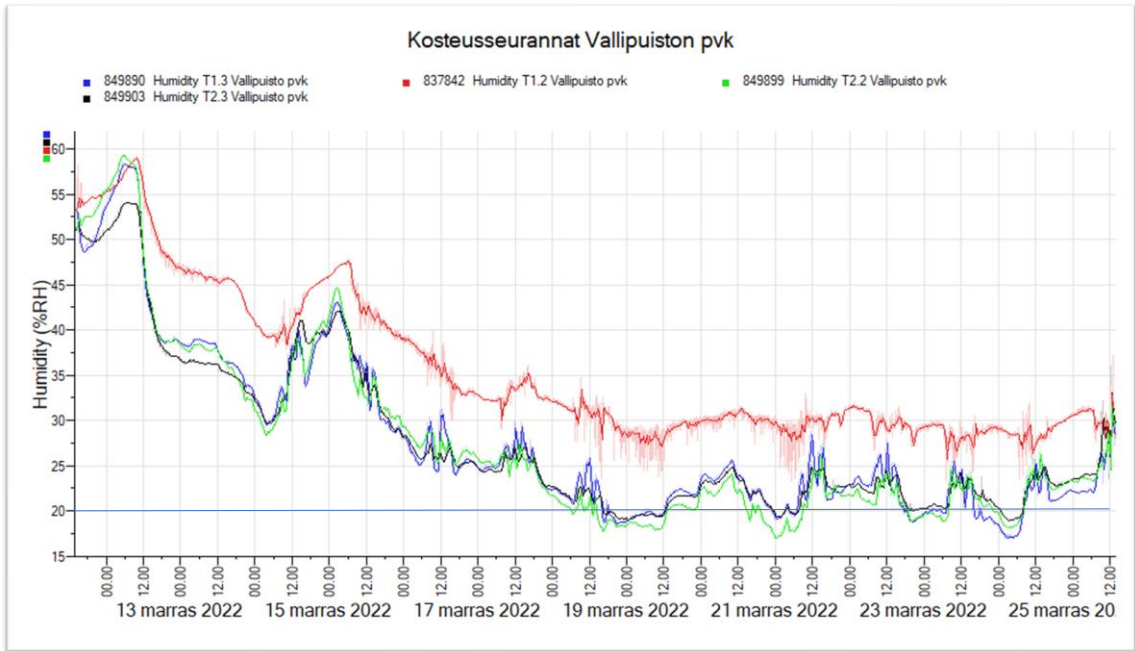
Kuva 83
 Kosteusseurantojen yhteenveto neljässä eri tilassa 11.-25.11.2022. punainen = wc-tila 1.66, sininen = tila 1.27, vihreä = tila 1.21, keltainen = tila 1.79 ja musta = tila 1.13. Suhteellisen kosteuden suositeltu raja-arvo on 20 %RH (sininen vaakaviiva).

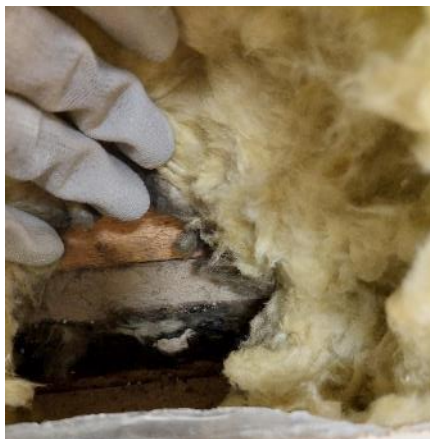
Kuva 85
Näyte 1. Sokkelin sisäpuolinen pikisively. Ei sisällä asbestia eikä PAH-yhdisteitä.

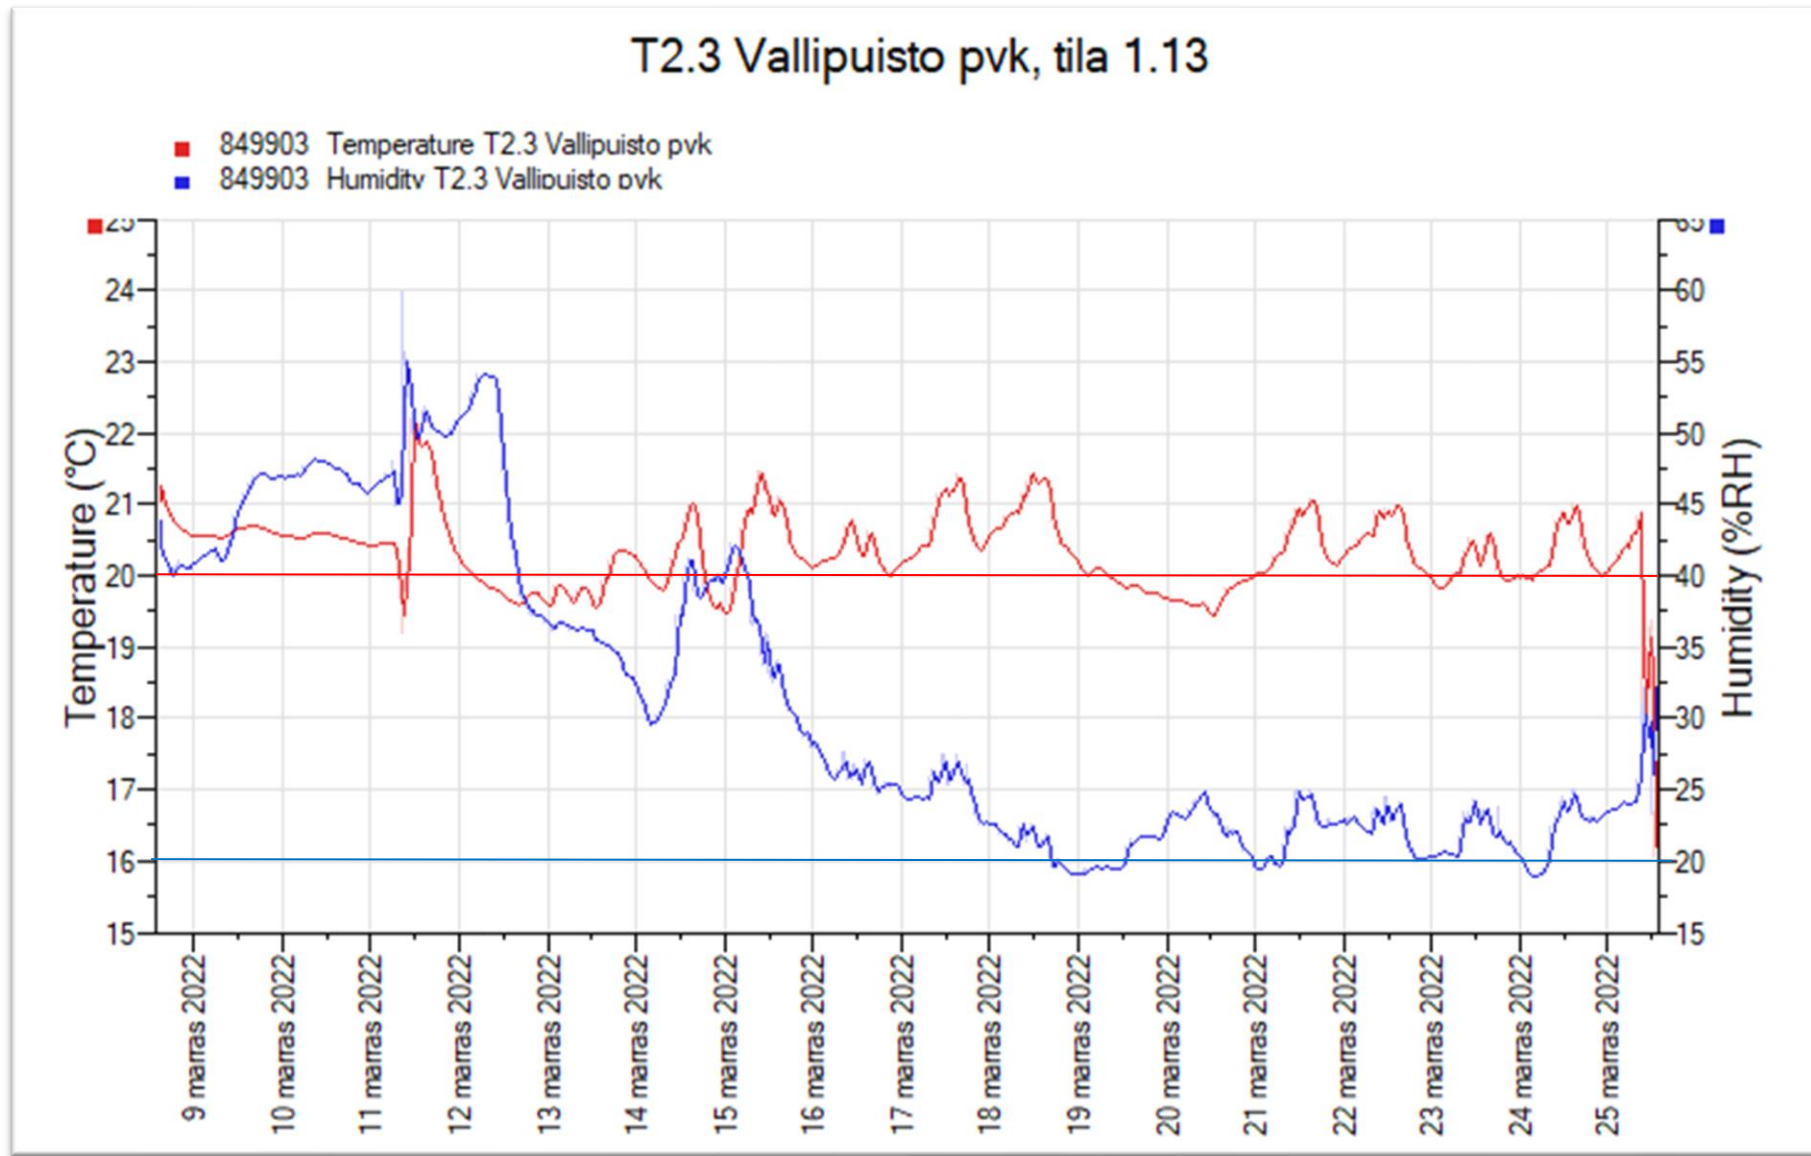
OS3, lämpötila- ja kosteusseuranta monitoimitilassa 1.13. Punainen viiva on 20 °C:n raja ja sininen 20 %RH:n raja, joiden yläpuolella olisi suositeltavaa pysyä.

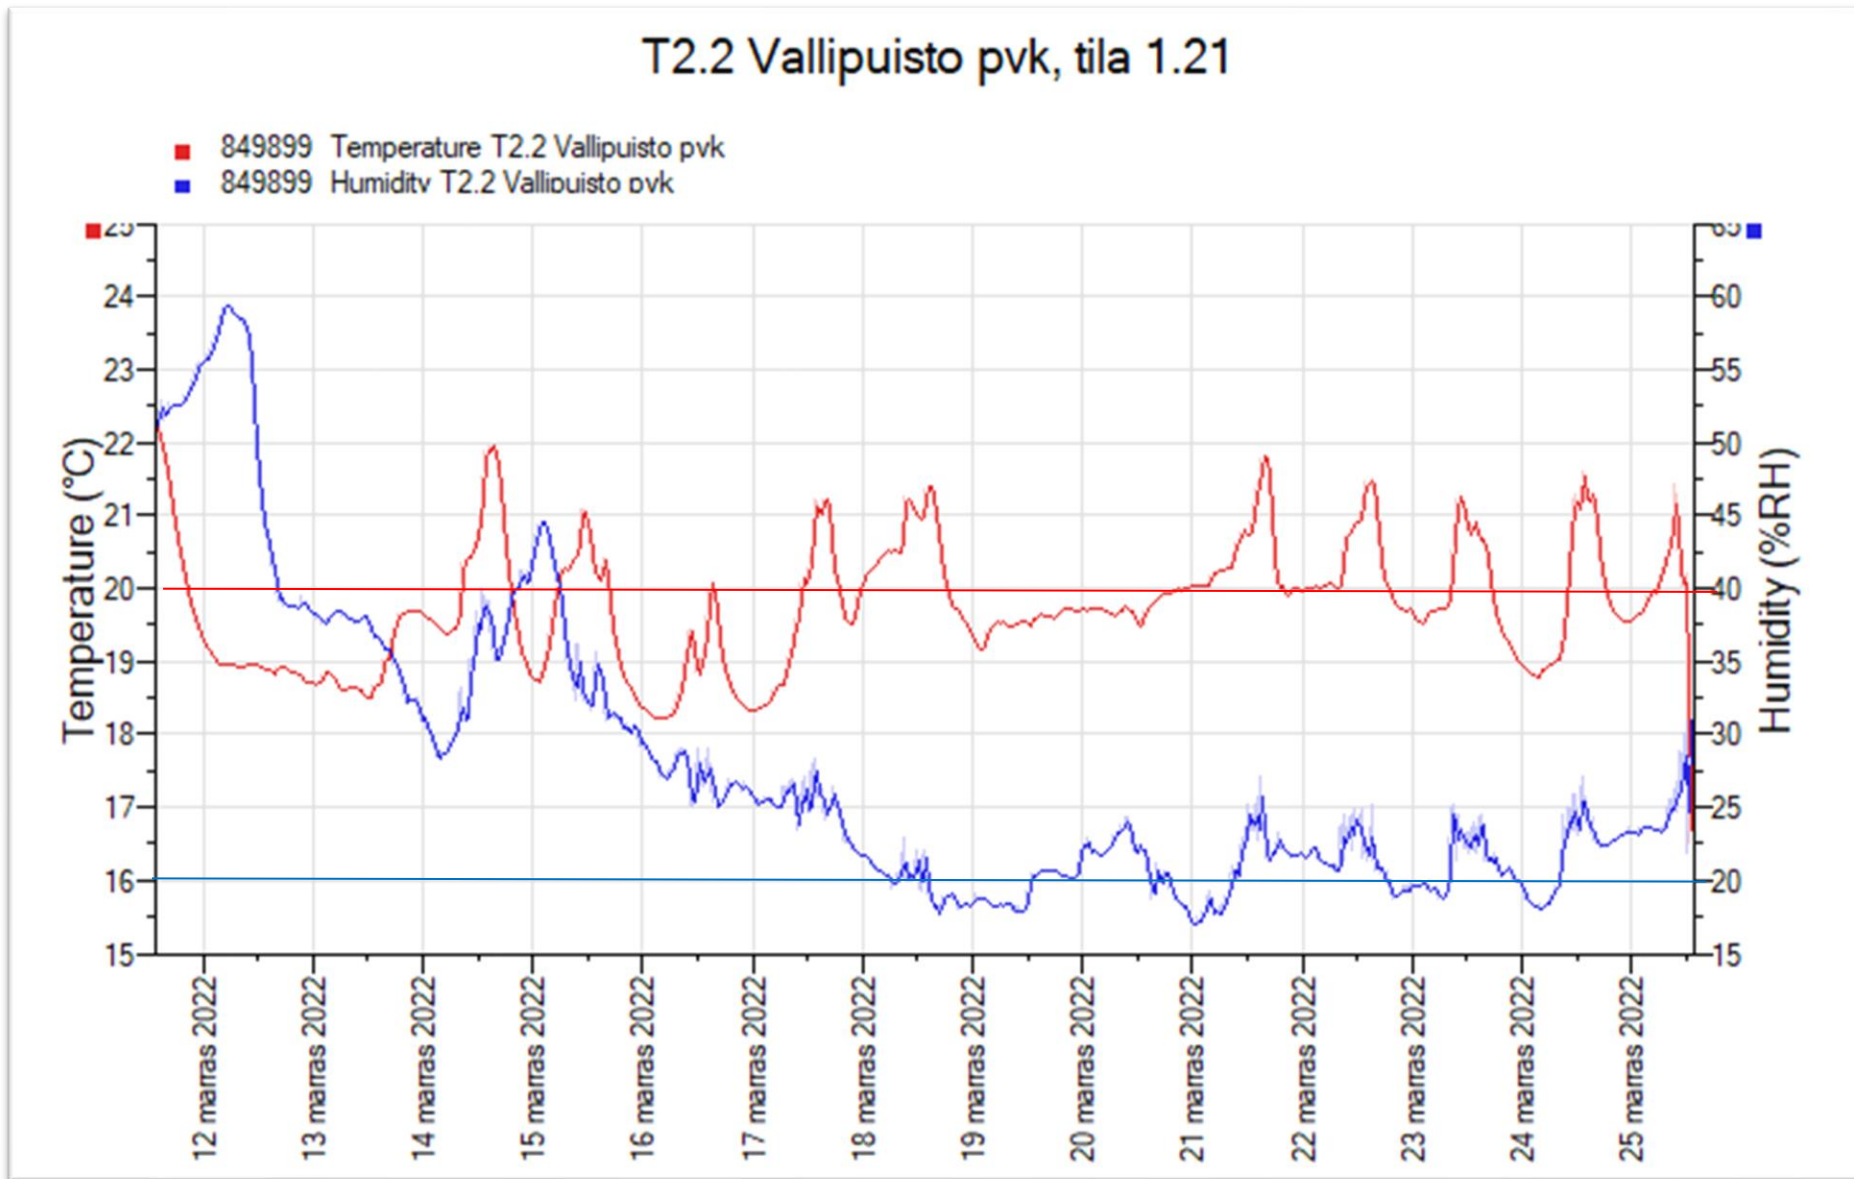
OS4, lämpötila- ja kosteusseuranta tilassa 1.21. Punainen viiva on 20 °C:n raja ja sininen 20 %RH:n raja, joiden yläpuolella olisi suositeltavaa pysyä.

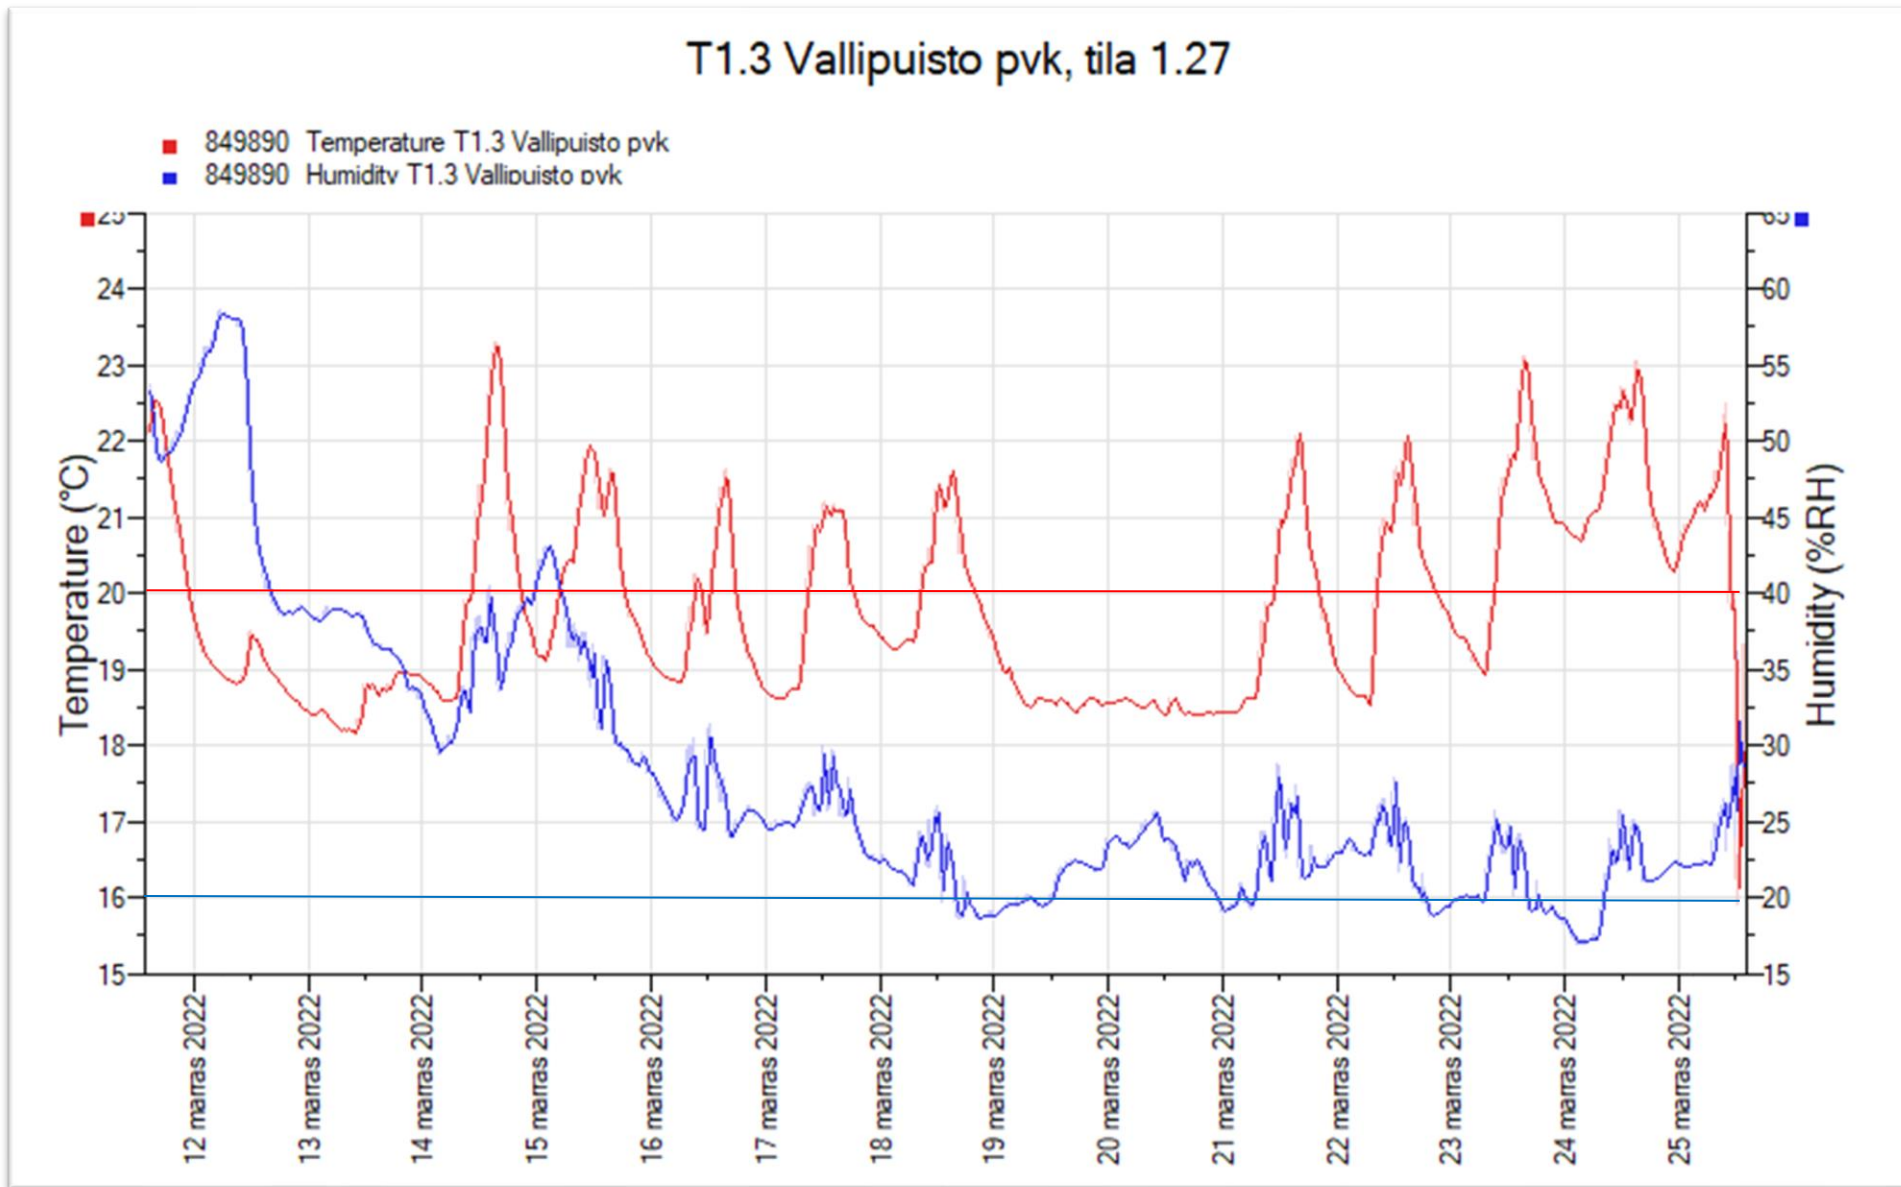
OS5, lämpötila- ja kosteusseuranta tilassa 1.27. Punainen viiva on 20 °C:n raja ja sininen 20 %RH:n raja, joiden yläpuolella olisi suositeltavaa pysyä.

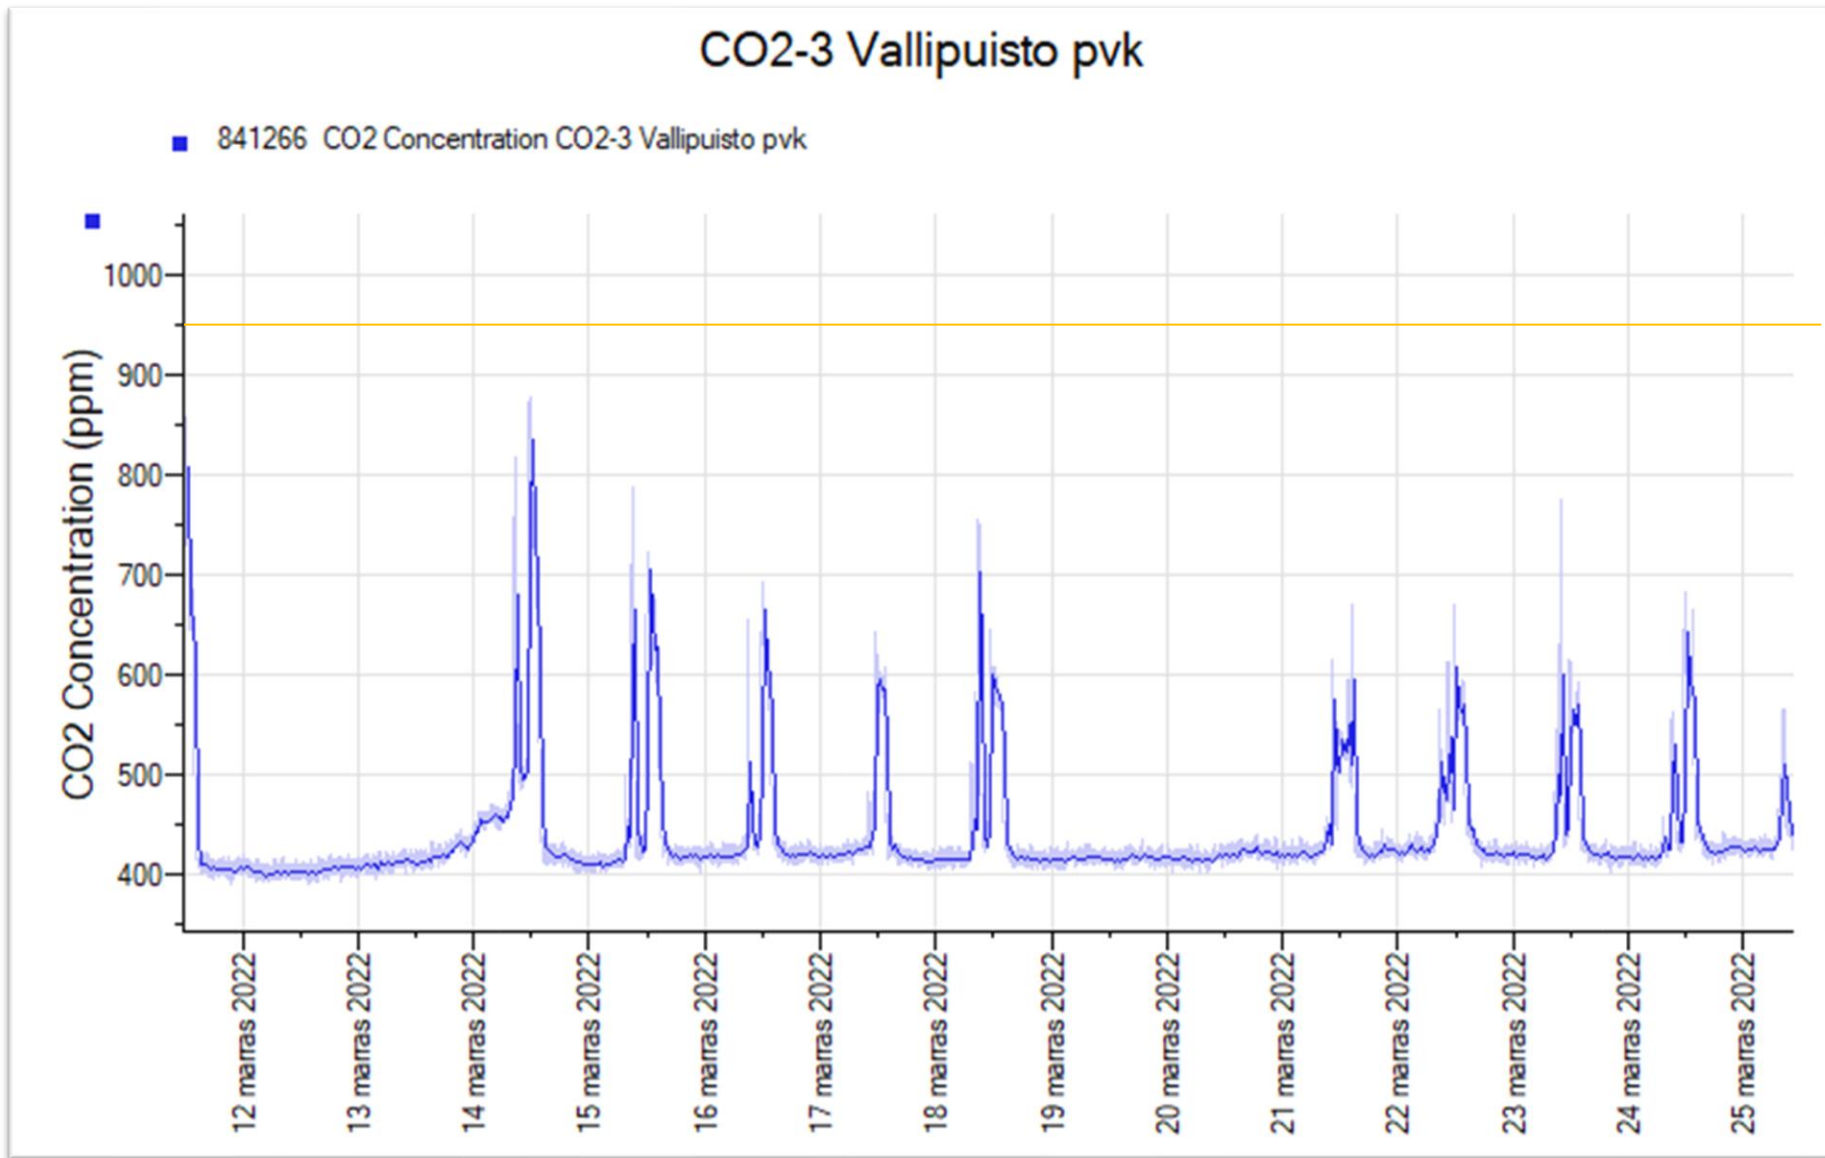
CO2-3, hiilidioksidiseuranta tilassa 1.72. Hiilidioksidipitoisuus pysyy koko ajan hyvällä tasolla (alle 950 ppm).

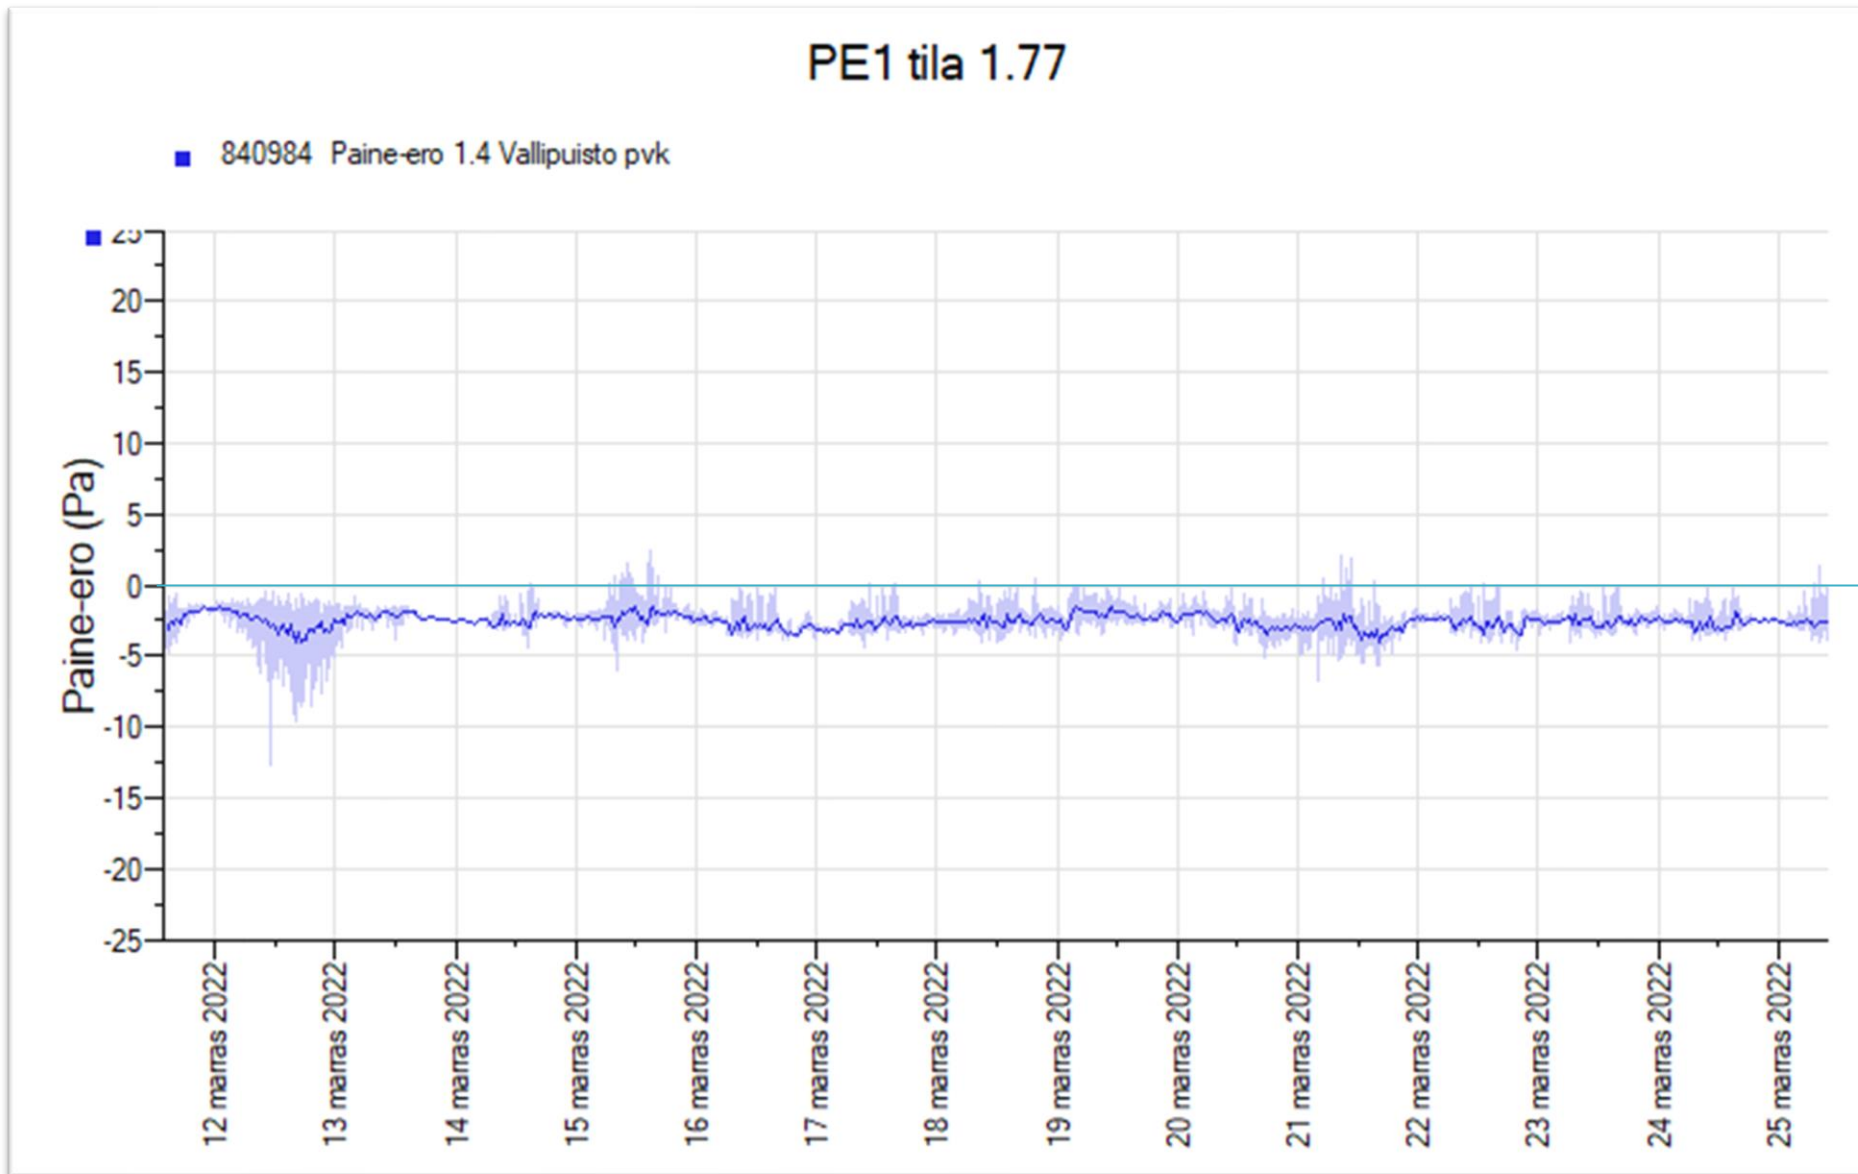
PE1, paine-eroseuranta ulkoilmaan nähden tilassa 1.77 luoteeseen (rakennus 1). Painesuhde on hyvä: pääosin 0...-4 Pa välillä.

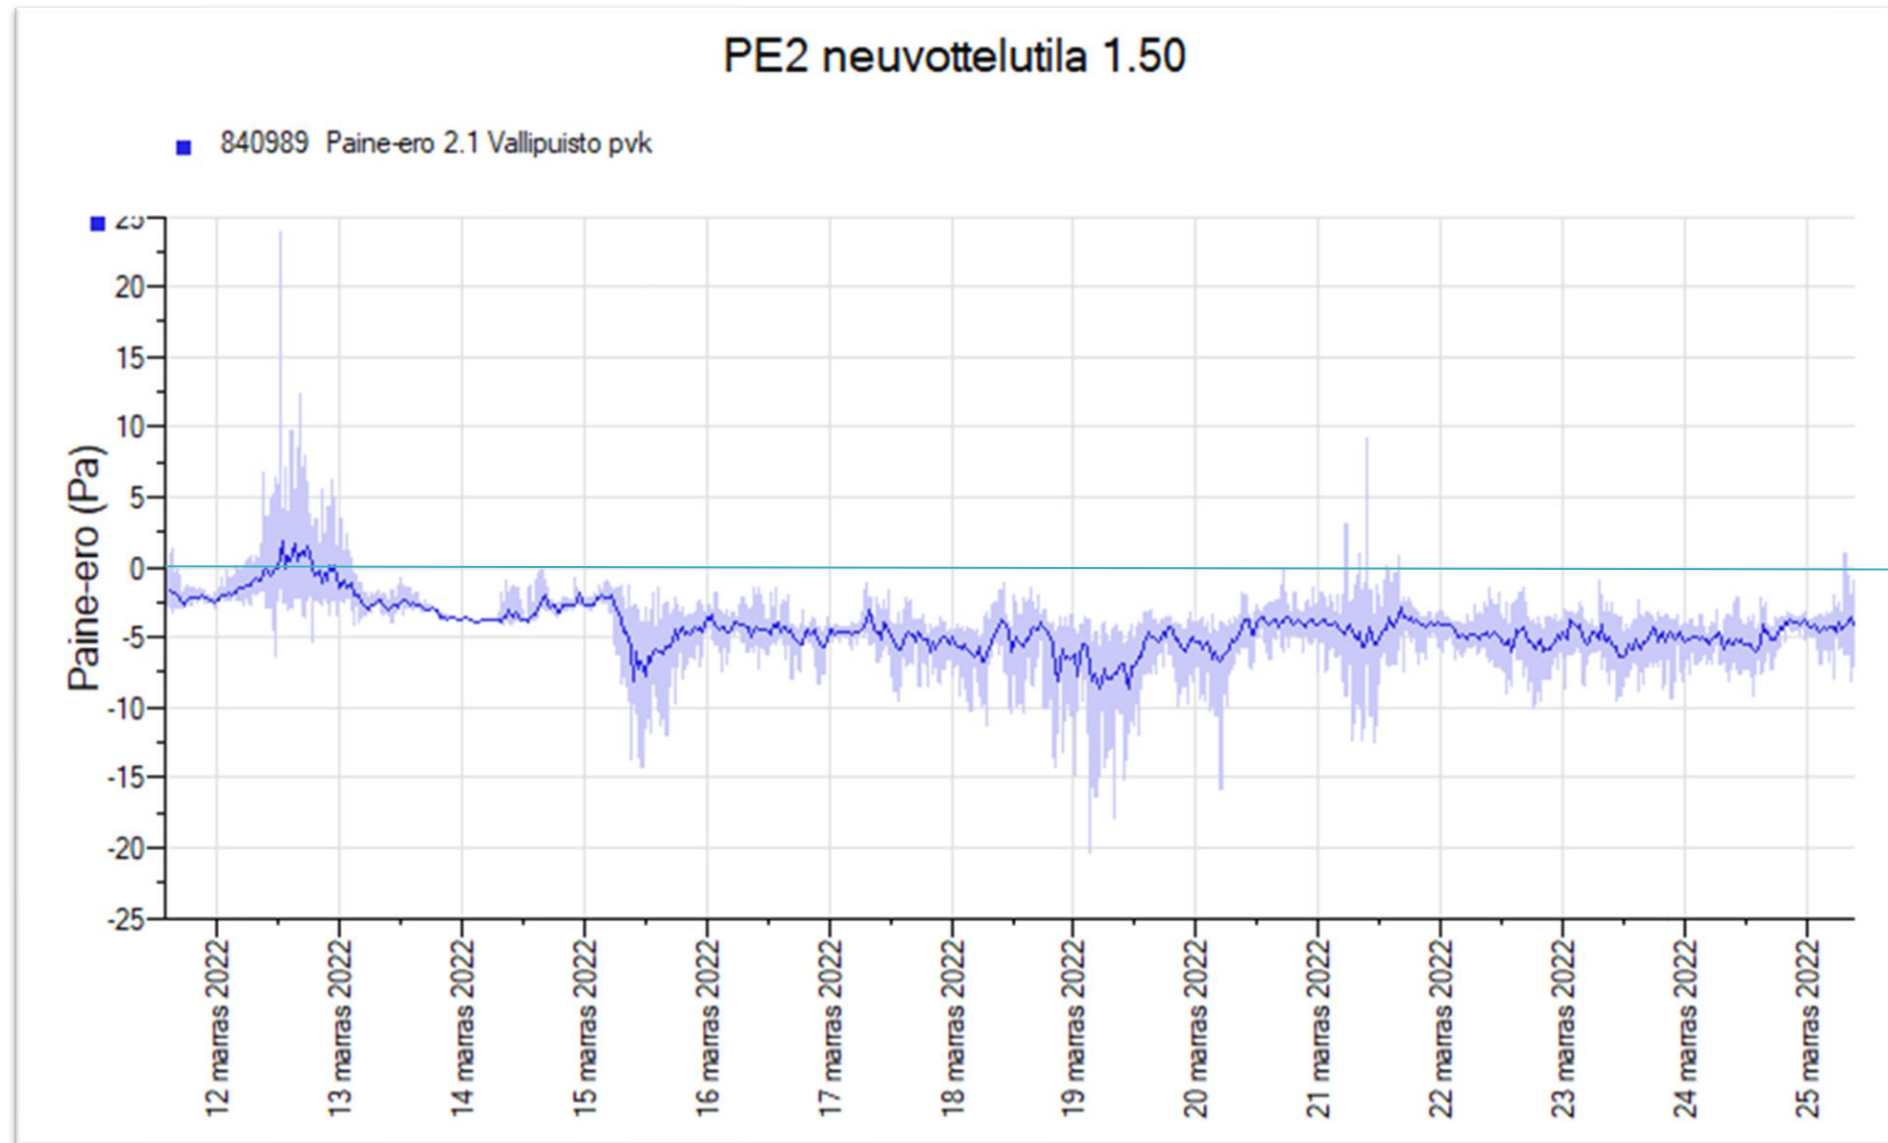
PE2, paine-eroseuranta ulkoilmaan nähden neuvottelutilassa 1.50 koillispuolella (rakennus 1). Painesuhde on hyvä: pääosin +2...-8 Pa välillä. Paine-eron heittely (vaaleammat viivat) johtuvat tuulioloista, jotka näkyvät ko.tilan seurannassa voimakkaimmin.
