VALLIPUISTON PÄIVÄKOTI KORTTELISSA 51073

UUDISRAKENNUS, KORVAA VANHAN VALLIPUISTON PÄIVÄKODIN
HANKENUMERO: 3070

HANKESUUNNITELMA 7.8.2023

Rakennuksen sisäilma-, rakenne- ja kosteustekninen
kuntotutkimus

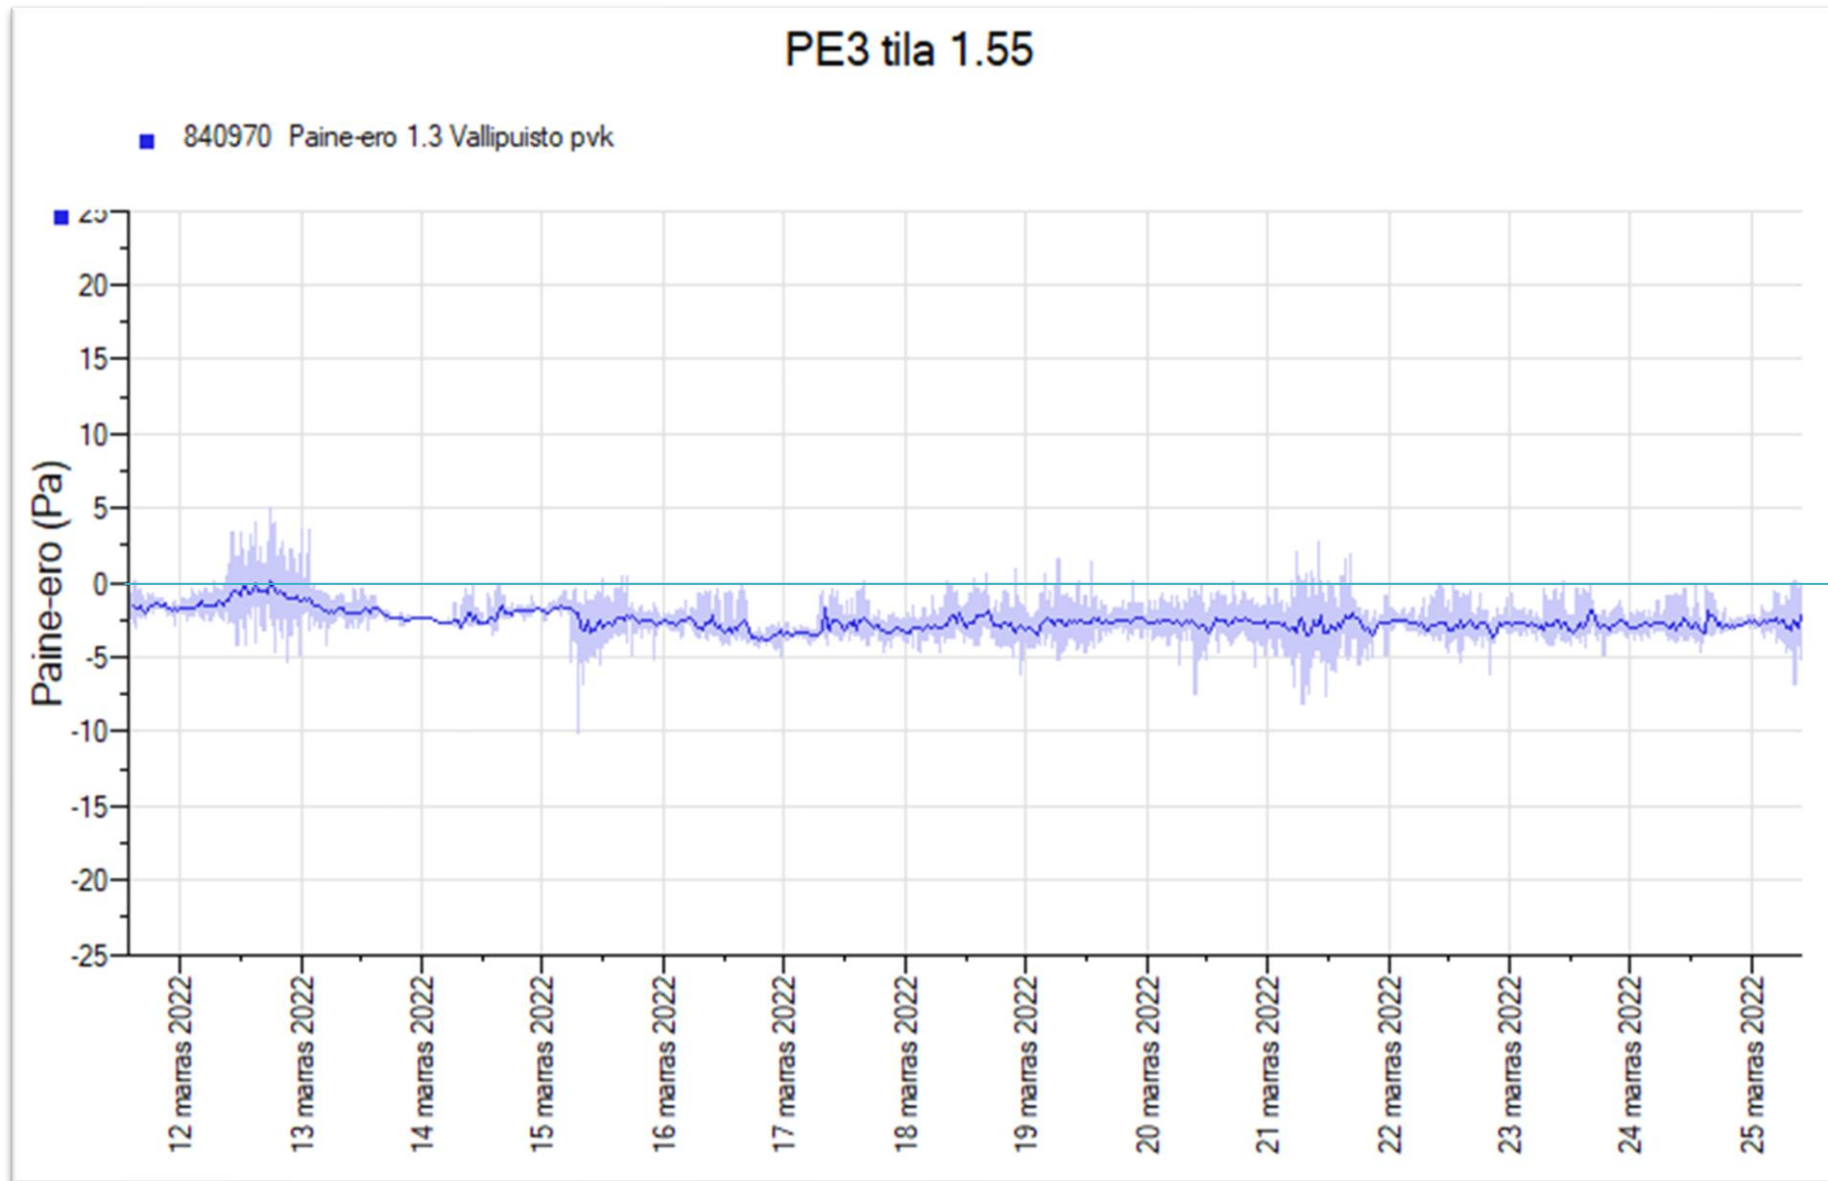
PE3, paine-eroseuranta ulkoilmaan nähden tilassa 1.55 kaakkoon (rakennus 1). Painesuhde on hyvä: pääosin 0...-4 Pa välillä.

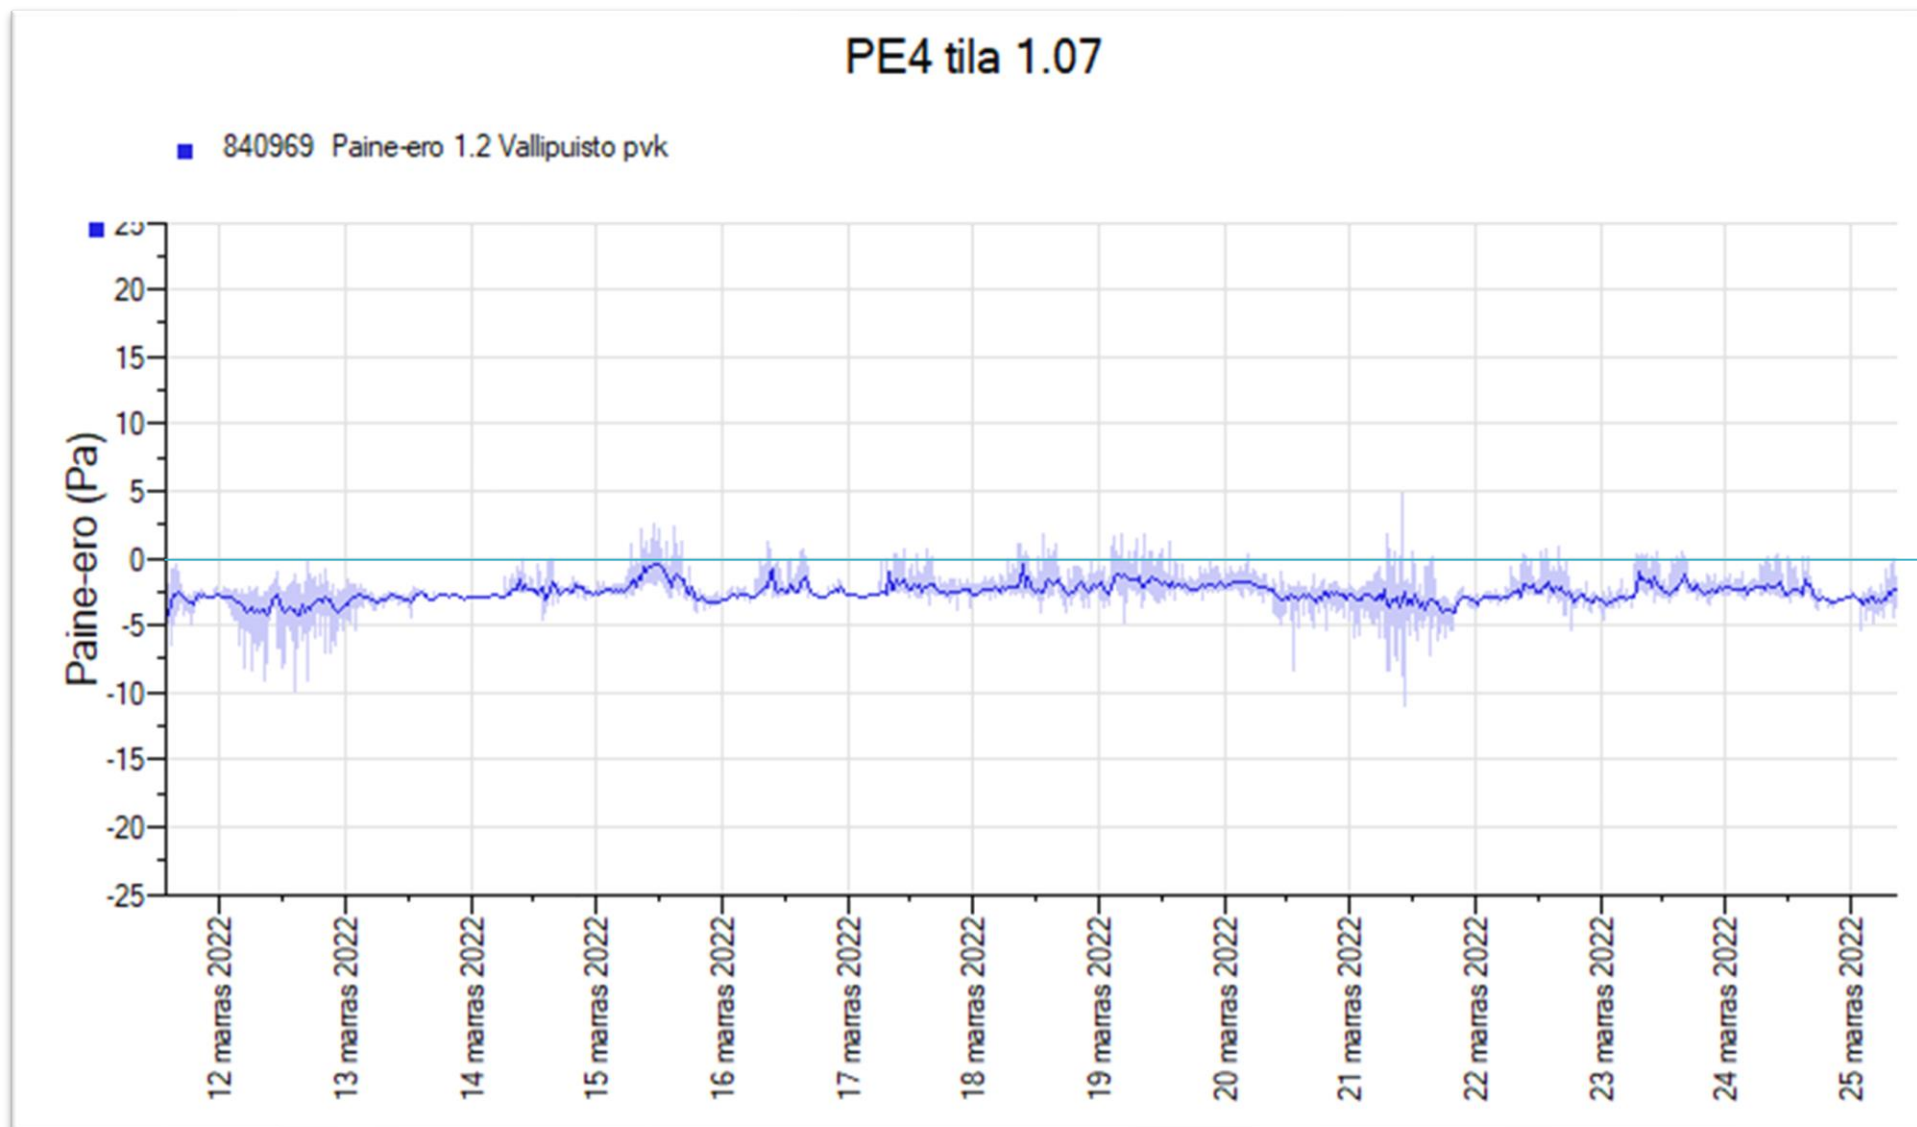
PE4, paine-eroseuranta ulkoilmaan nähden johtajan tilassa 1.07 lounaispäädyssä (rakennus 2). Painesuhde on hyvä: pääosin 0...-4 Pa välillä.

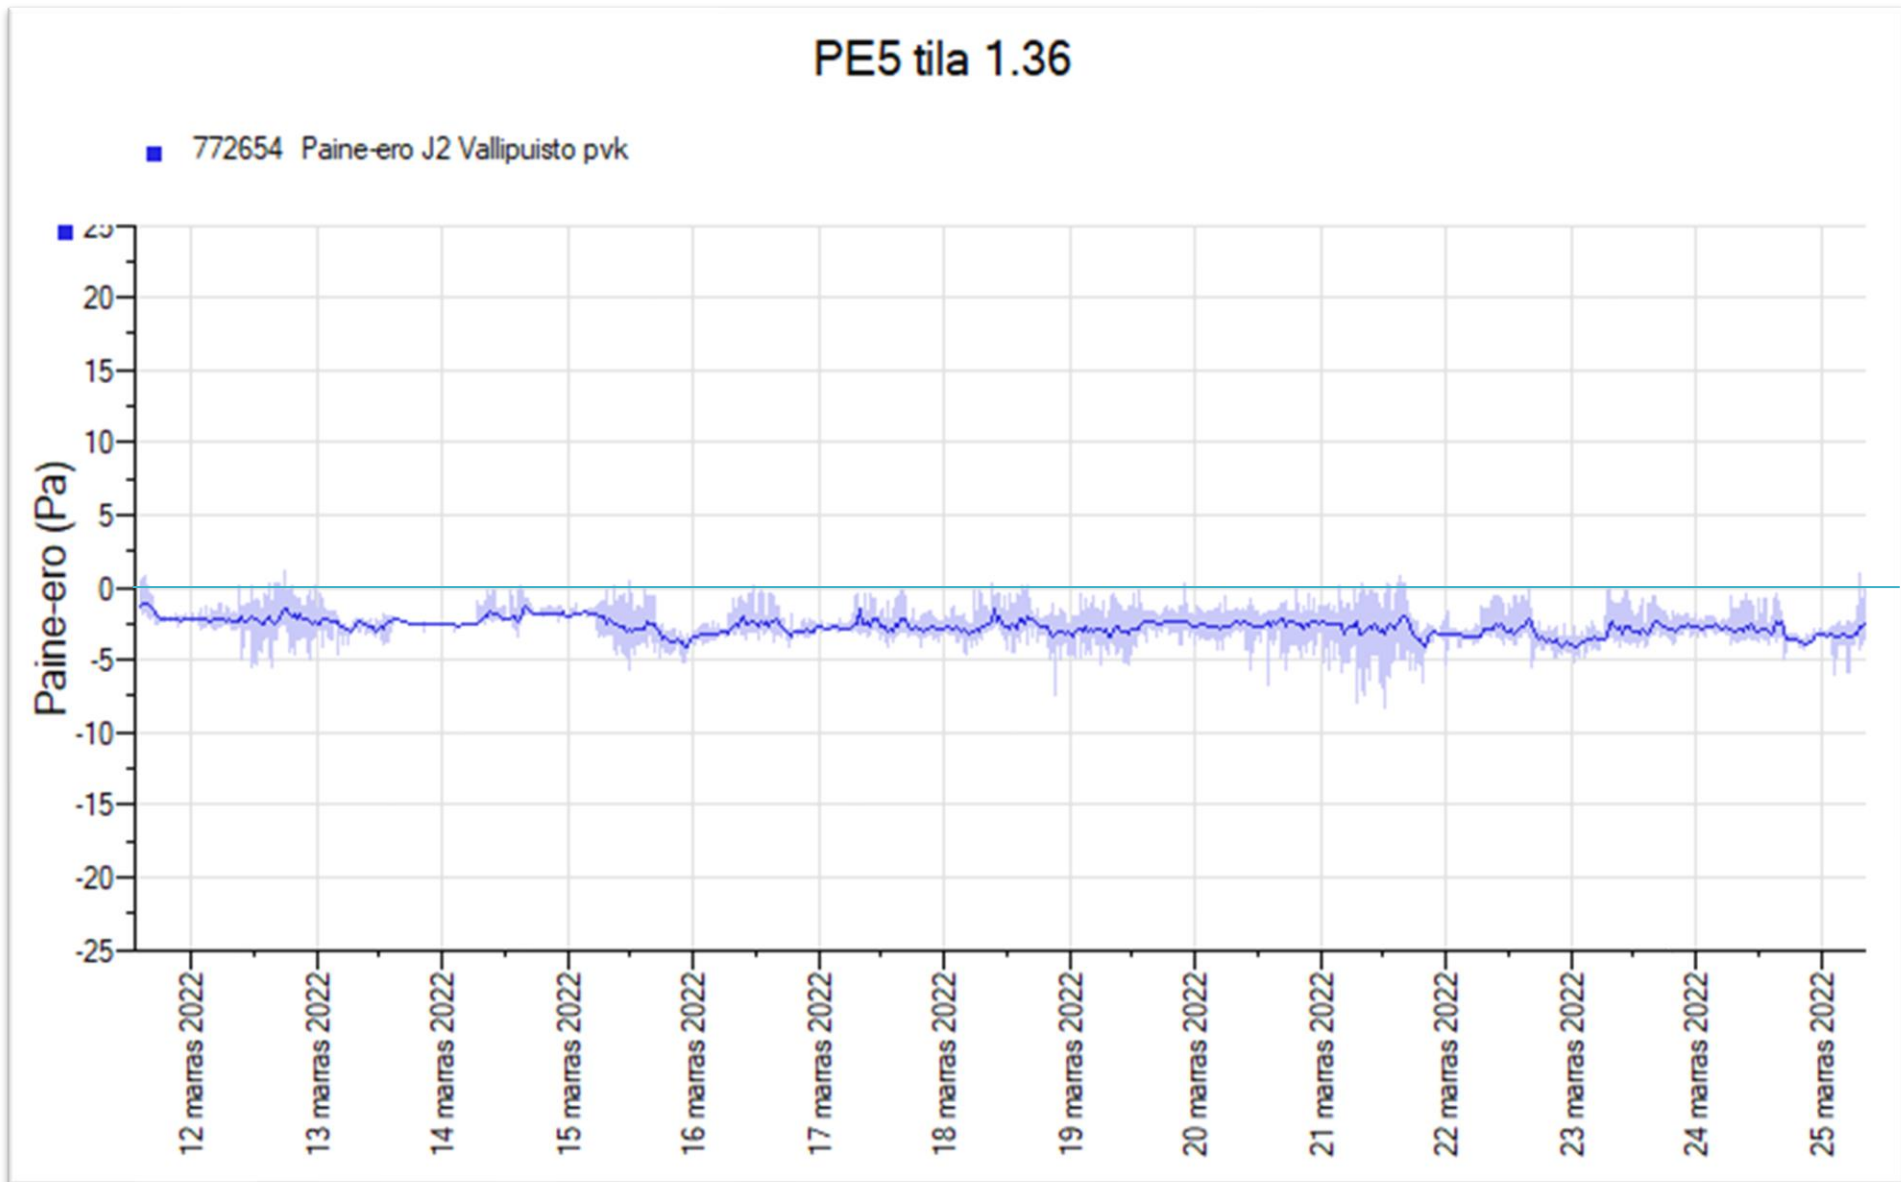
PE5, paine-eroseuranta ulkoilmaan nähden tilassa 1.36 kaakkoon (rakennus 2). Painesuhde on hyvä: pääosin -1...-4 Pa välillä.

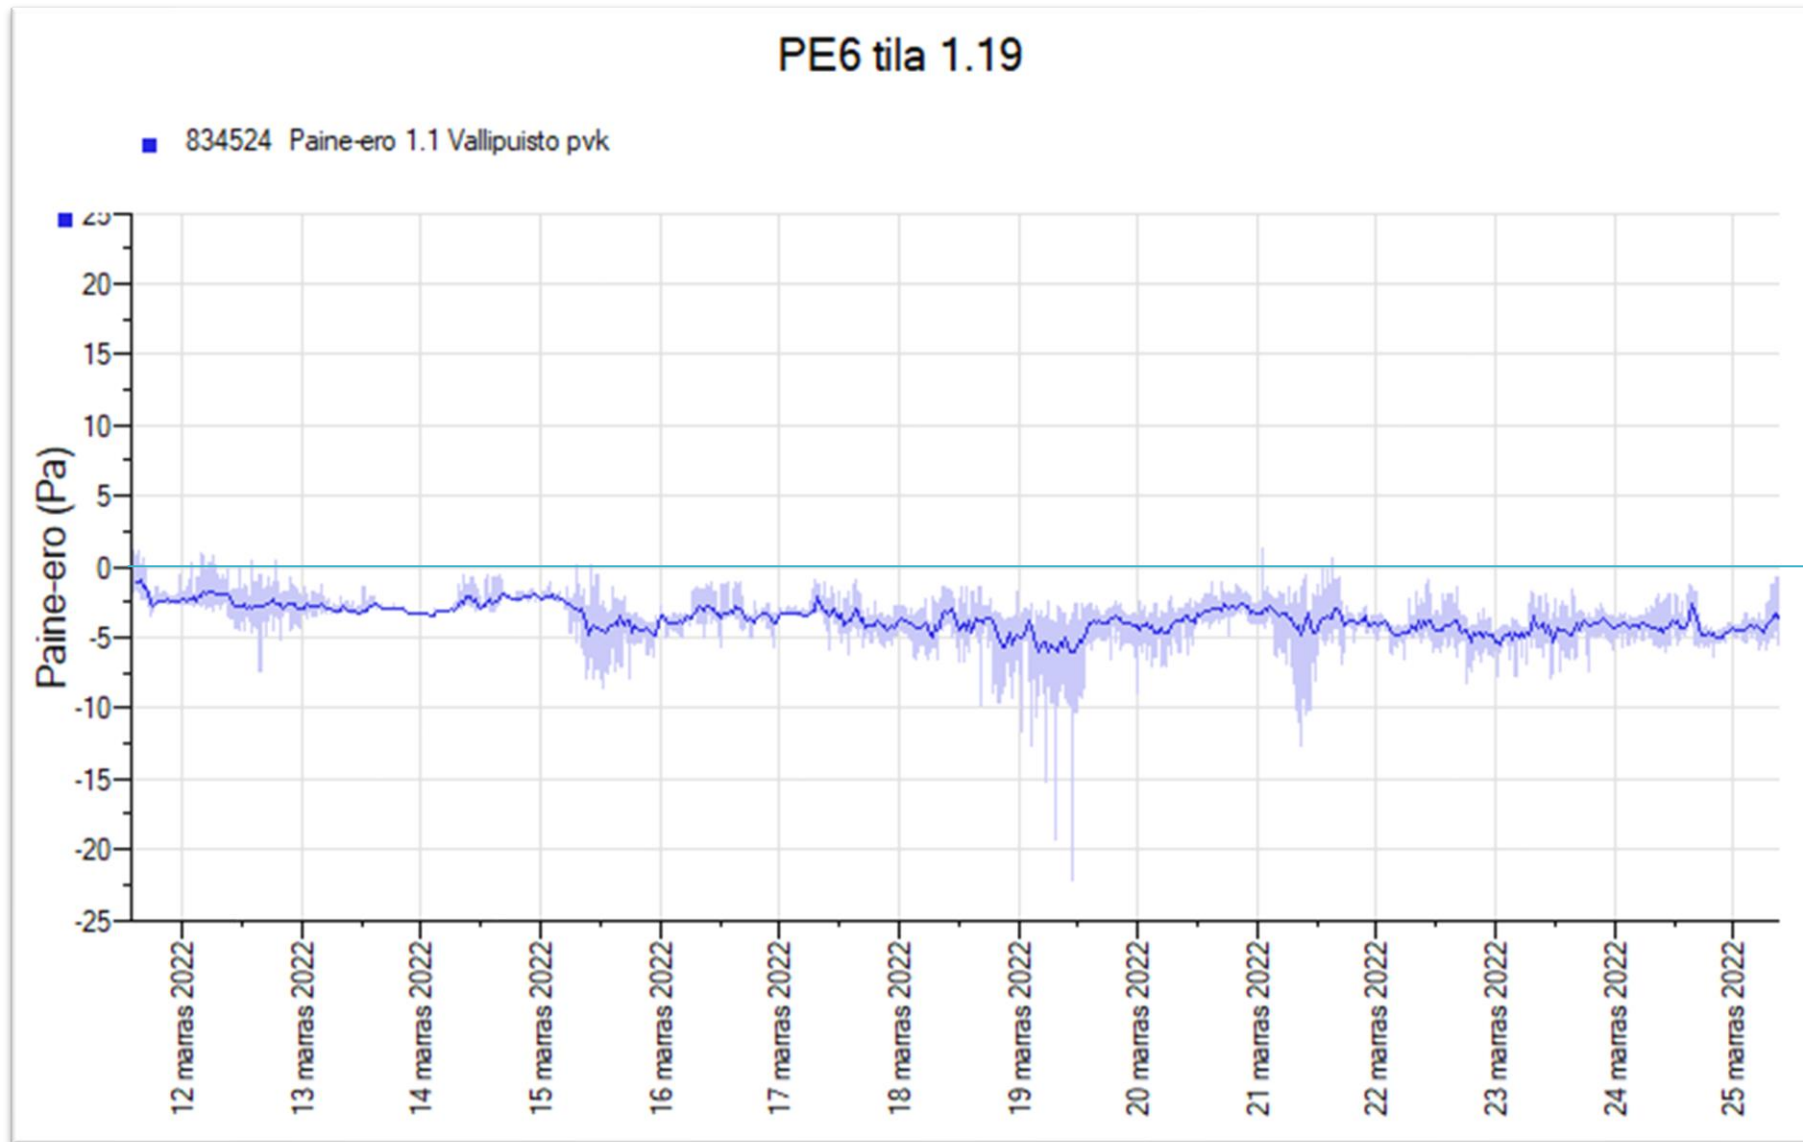
PE6, paine-eroseuranta ulkoilmaan nähden tilassa 1.19 luoteeseen (rakennus 2). Painesuhde on hyvä: pääosin -1...-6 Pa välillä. Heittelyt paine-erossa johtuvat tuulioloista; tässä tilassa tuulet näkyvät toiseksi voimakkaimmin.
