ESPOON KAUPUNKI  
Tilapalvelut-liikelaitos  
Kunnossapitopalvelut  
Tarkastusryhmä

18.5.2021

**Lahnuksen koulun asuntorakennus**  
Kohdenumero **7013**  
Vanha Lahnuksentie 15, 02970 Espoo

## **SISÄILMATARKASTUS**

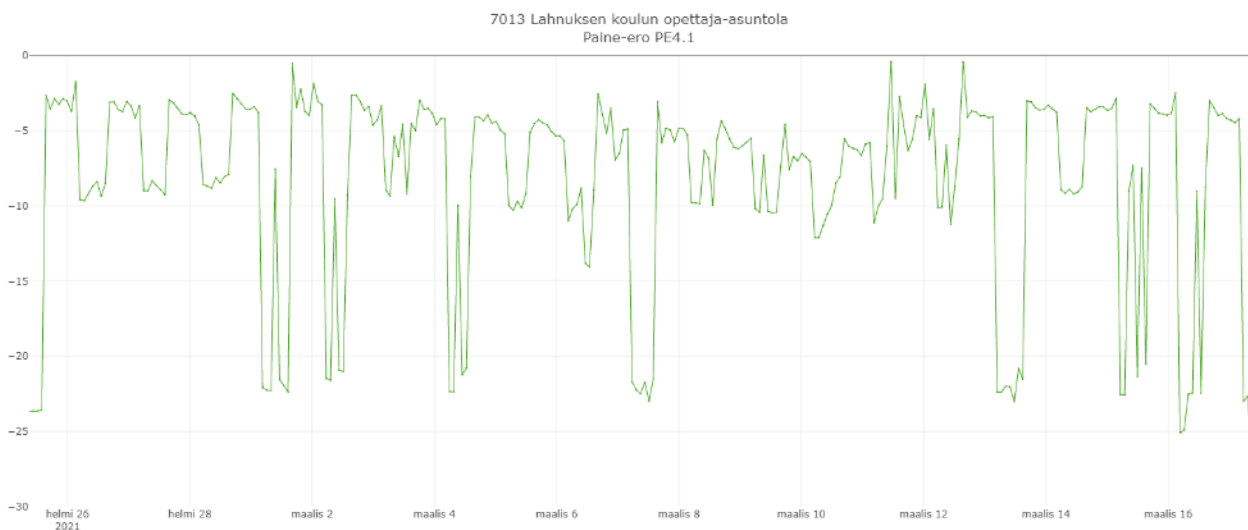
## Paine-ero PE4.1 / 1.kerroksen Luokan 106 ja ulkoilman välillä

Paine-ero oli päivisin noin - 10 Pa tai - 20 Pa tasolla alipaineinen ja öisin noin - 5 Pa tasolla alipaineinen.

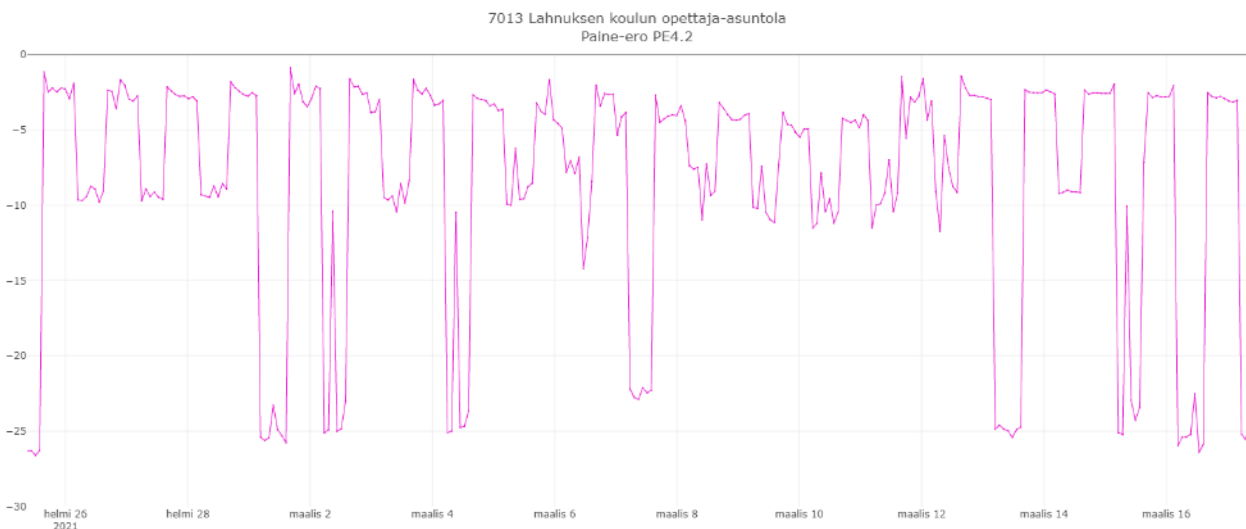
## Paine-ero PE4.2 / 1.kerroksen Luokan 112 ja ulkoilman välillä

Paine-ero oli päivisin noin - 10 Pa tai - 25 Pa tasolla alipaineinen ja öisin noin - 3 Pa tasolla alipaineinen.

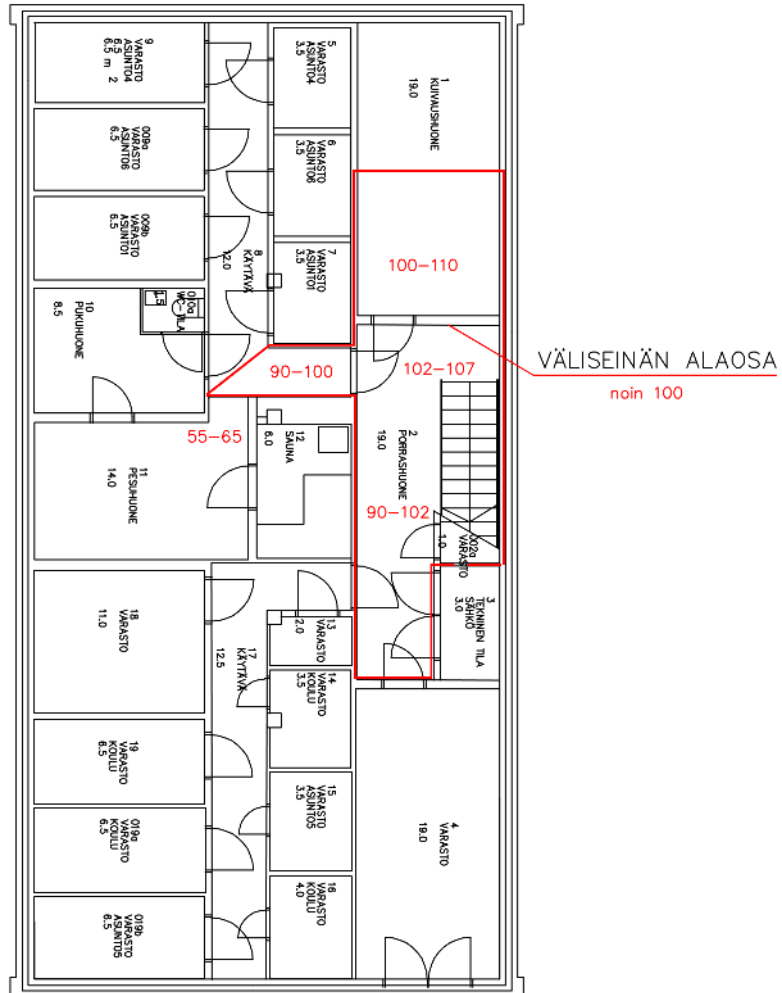
Liite 3 / MITATUT PINTAKOSTEUEDET KELLARI

- Kellarikerroksen lattiassa on kosteutta (Kuva 4.10). Sweco Asiantuntijapalvelut Oy:ltä on tilattu tarkemmat kosteusmittaukset. Raportti valmistunut 23.4.2021, mikä on liitteenä 4 sivuilla 27 - 35.
- Asunto 6 oli tyhjänä. Asunnossa oli havaittavissa tupakoinnista johtuva haju sekä pintojen ja kalusteiden kellastuminen.
- Asunnon 6 keittiössä on huonokuntoinen lattiamatto (Kuva 4.11).
- Tiivistämättömän luukun kautta kosteuden (mm sulamisvedet) on mahdollista kulkeutua rakennuksen sisälle (Kuva 4.12).

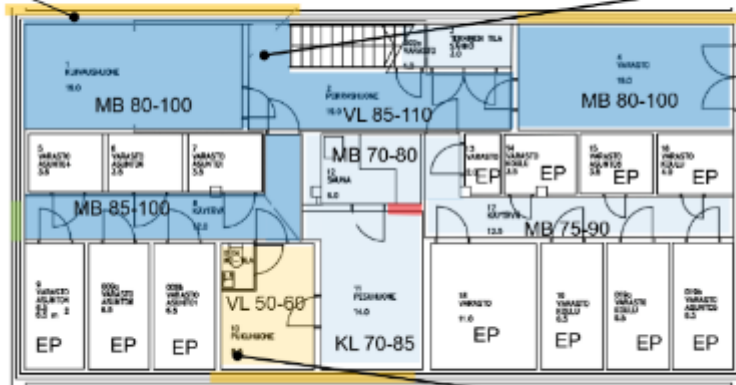
**KOSTEUSKARTOITUS JA HAVAINNOT 15.4.21**

Kosteutta havaittiin kellarikerroksen lattiapinnoilla tiloissa, jotka ovat sisäänkäynnin puoleisella seinustalla (porrashuone, varasto, kuivaushuone). Maanpinta on sisäänkäynnin puoleisella seinustalla asfaltoitu ja se viettää rakennukseen päin. Sokkelin ulkopuolella ei todennäköisesti ole kosteuseristettä sisäänkäynnin puoleisella seinustalla. Ulkoseinän kuorimuraus oli kuiva. Kuorimurauksen takana on ilmaväli ja sokkelin sisäpinnalla vedeneristeenä pikisively. Suositellaan uusimaan tilojen lattiapinnoitteet hyvin kosteutta kestäviksi ja vesihöyryä läpäiseviksi. Vinyylilaatan alapuolella on todennäköisesti asbestia sisältävä musta liima, mikä tulee ottaa huomioon rakenteita purettaessa.

AP	
K1, 50 mm, betoni	93 %
K1, 100 mm, betoni	97 %
K1, 160 mm, hiekka	97 %

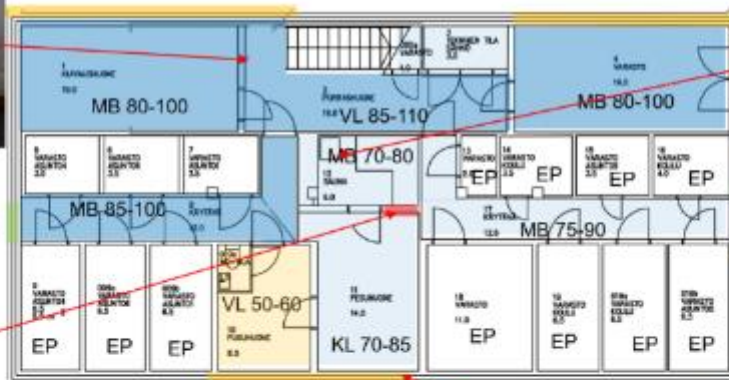
Suihkuseinässä pintakosteus 3:ssa alimmassa laatussa 120-140.

Pesuhuoneessa seinä-lattia liittymän tiivistys puutteellinen, kohonnutta pintakosteutta ei havaittu.
