# **Asuntokaupan kuntotarkastus Homekoiratarkastus**

**Mikkeläntie 3E 02770 Espoo**

<b>Tarkastuspäivä</b>	10.3.2024	<b>Tarkastaja</b>	Leena Stenlund Rakennusterveysasiantuntija, Asuntokaupan kuntotarkastaja (AKKO)
-----------------------	-----------	-------------------	--

Raportin päiväys 17.3.2024

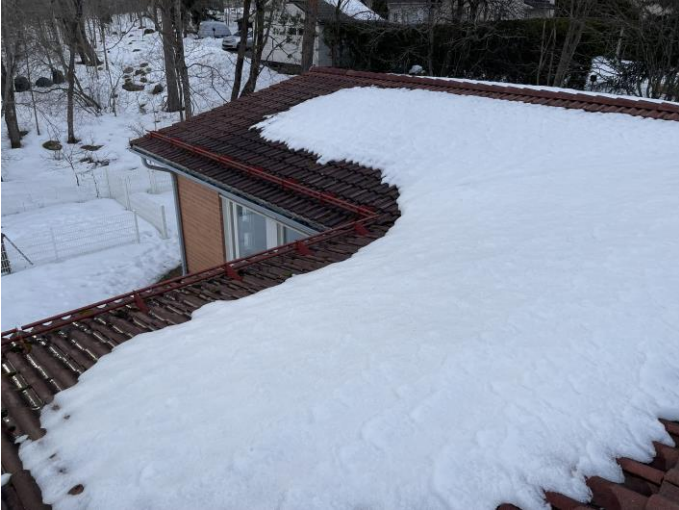
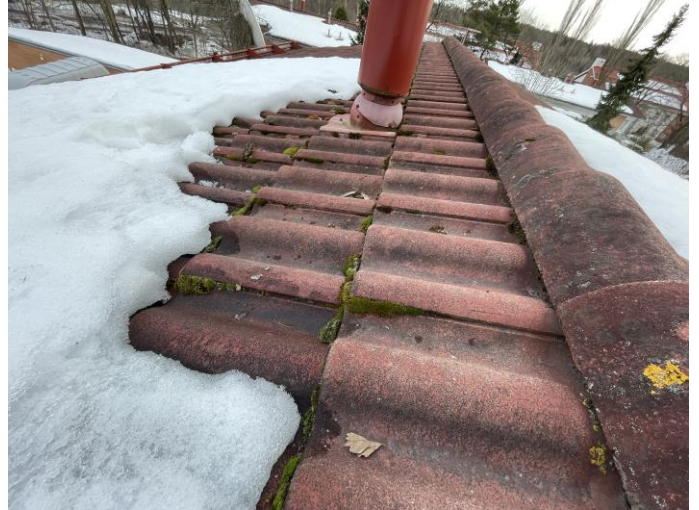
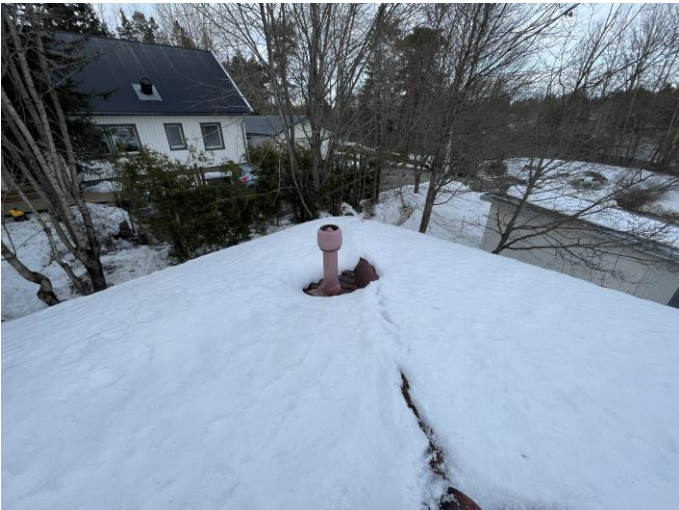
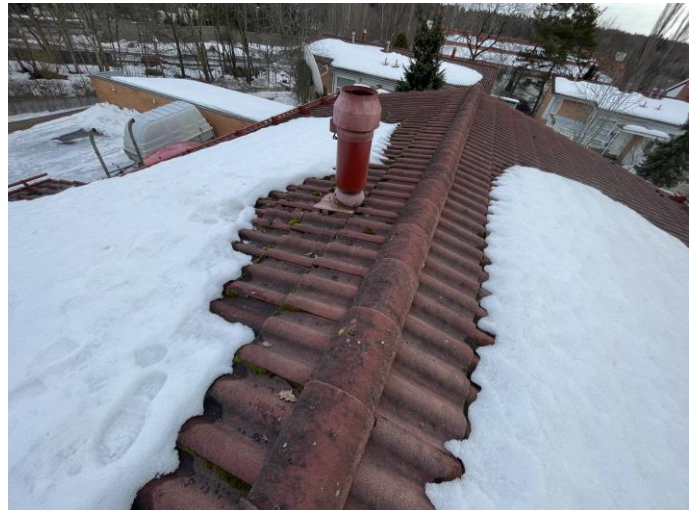
Näkymää vesikatolta. Katolla on paikoin runsaasti lunta. Tiilikatteella on sammalkasvustoa, reunoilla on lumiesteet.

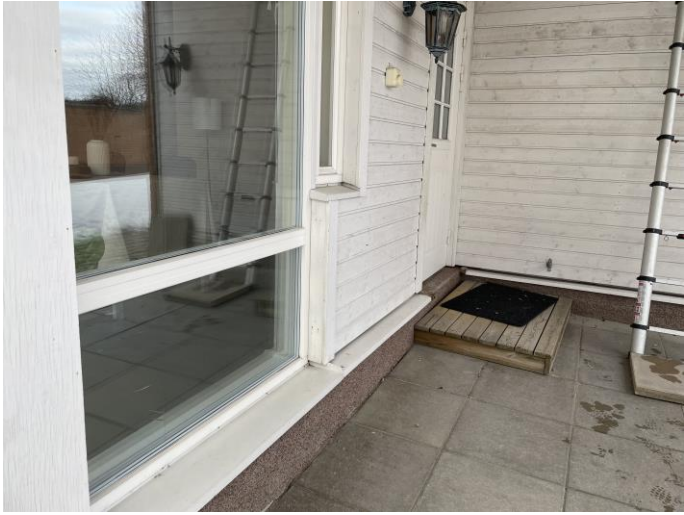
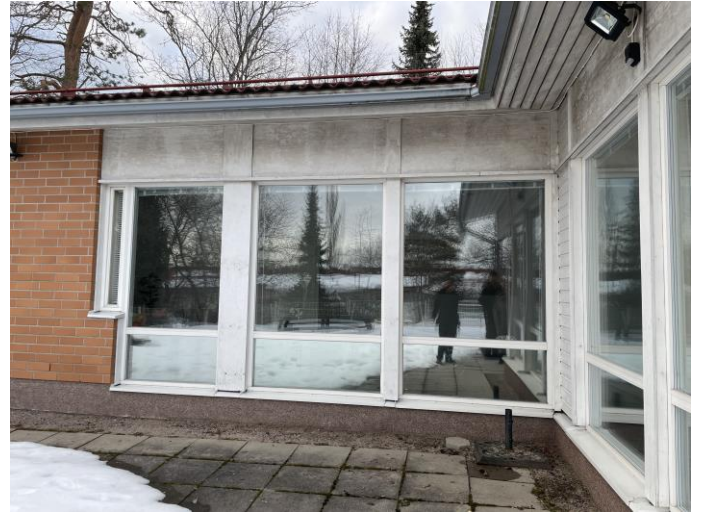
Takapihan oven edustalla on puurakenteinen porras. Ikkunoiden alaosissa on lämpökalvot.

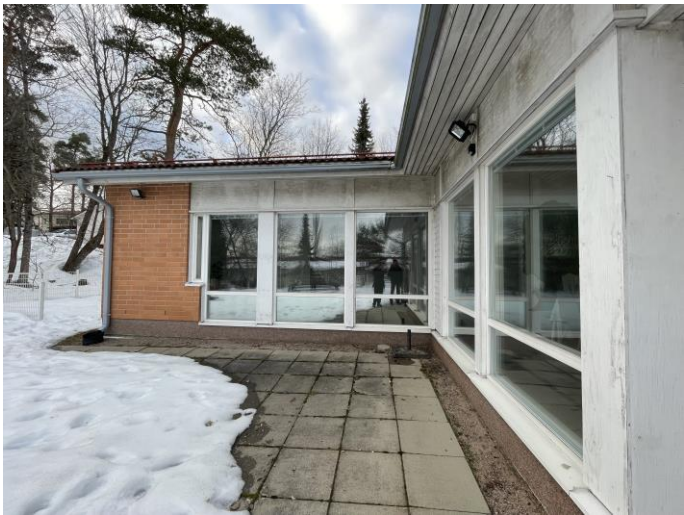
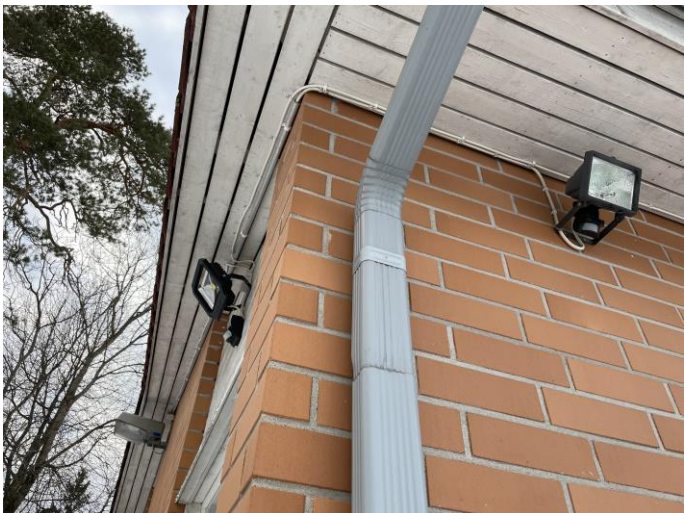
Kulmajiirin kohdalla räystäskouruissa on epätiiveyttä, vettä valuu liitoskohdista. Syksytorvien kiinnityksissä on puutteita. Julkisivun levytyksessä on kasvustoja ja likaa. Ulkona on erilaisia ulkovaloja. Sokkelin vierustalla on hiekkamaata ja hieman nurmikkoa tai sammalta.

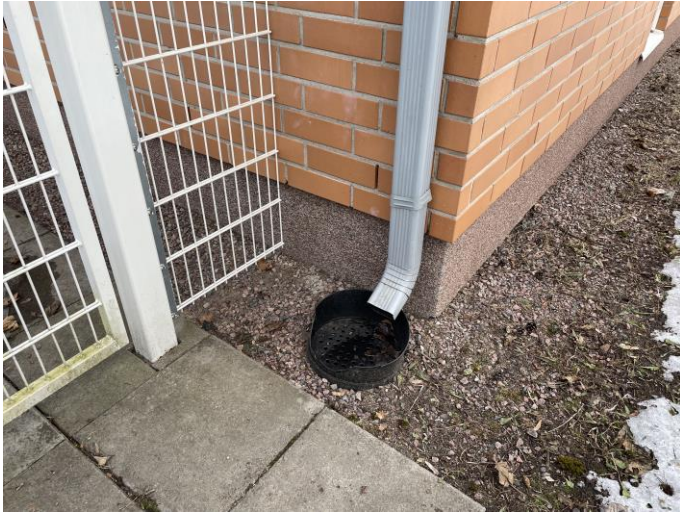
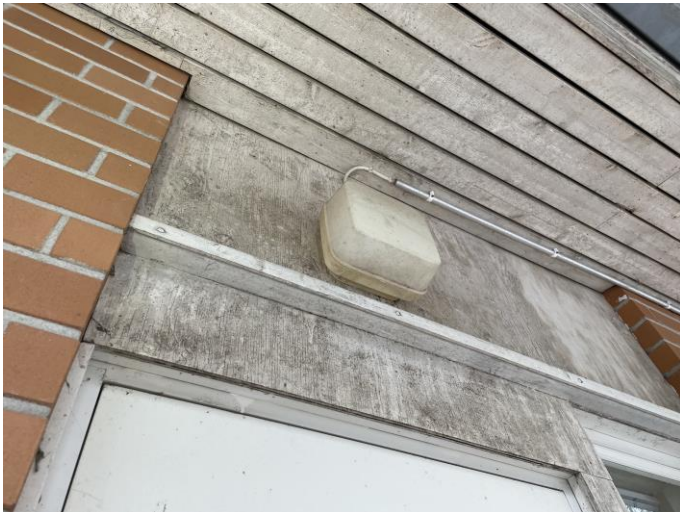
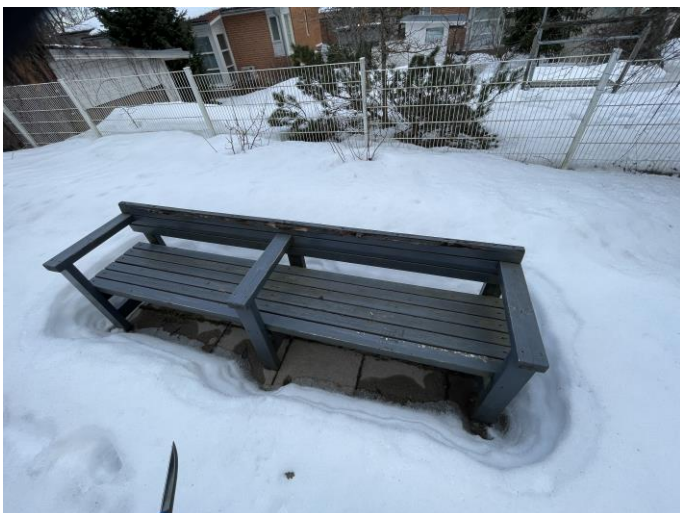
Näkymää ulkopuolelta. Julkisivun levytyksissä on runsaasti tummentumia. Pihan puupenkki on laho. Pihalla on sadevesikaivoja ja leikkivälineitä.

Suurimpia korjaustarpeita ovat lattian betonipinnan kapselointi ja alapohjan liitoskohtien ja läpivientien tiiveyden varmistus. Julkisivun ja puupilareiden likaantuneet ja vaurioituneet pintamateriaalit on hyvä huoltokorjata. Yläpohjan höyrynsulun tiiveyttä on parannettava. Wc-tilan vanha muovimatto suositellaan uusimaan. Pihan puupenkki on lahonnut ja poistettava.

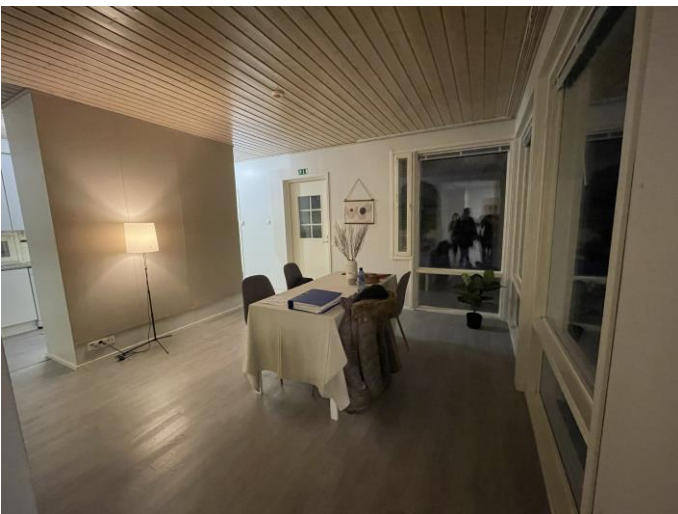
Näkymää ruokailutilasta. Lattialämmitys oli paikoin erittäin kuumana.

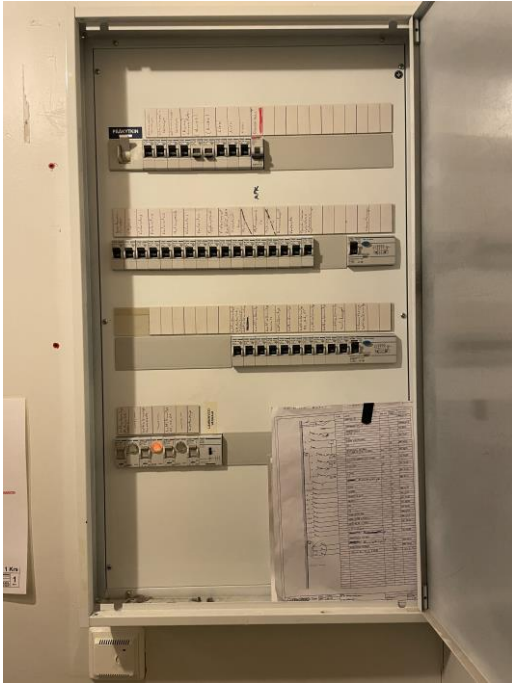
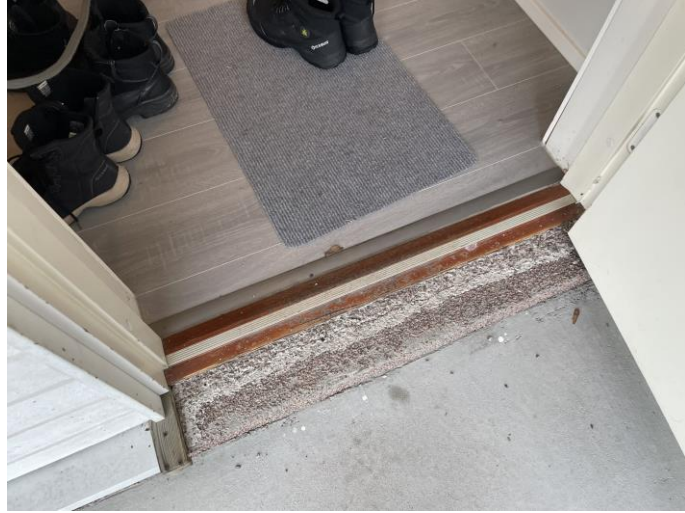
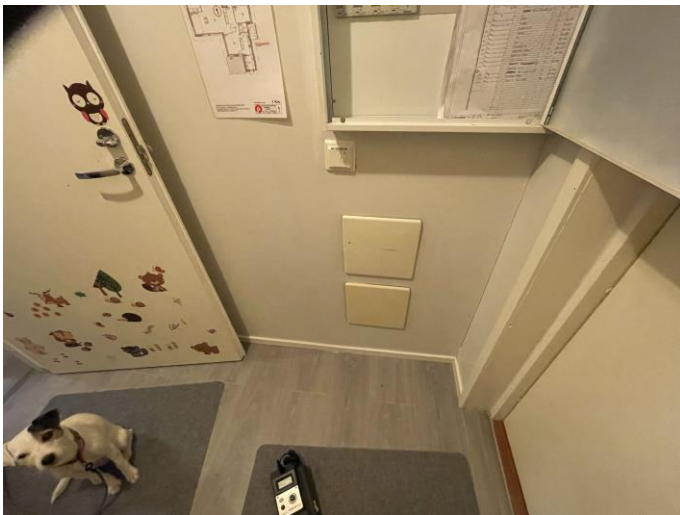
Näkymää eteistilasta. Eteisessä on sähkötaulu. Oven edustalla on betoniporras, pellitystä ei ole. Lämpökameran avulla havaittiin kylmempi alue sähkökaapin alla seinäpinnassa. Havainto viittaa epätiiviseen alapohjan läpivientiin väliseinän sisällä.
