# Tutkimusraportti

Kosteus- ja sisäilmatekninen kuntotutkimus

## 4015 Lahnuksen koulu

25.6.2025

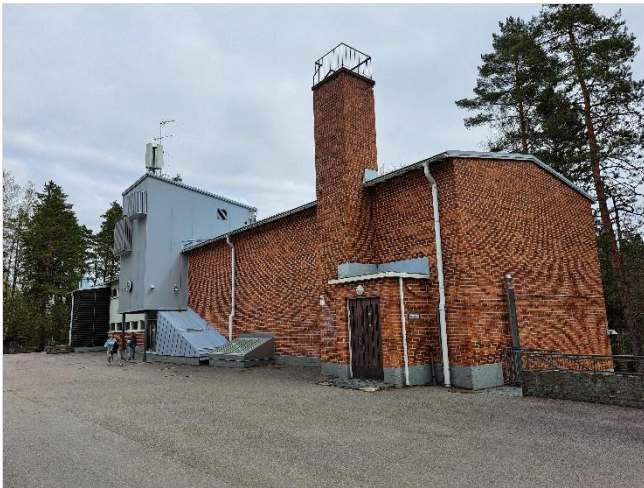
**Kuva 5.** Pihan puolella päällysteenä on kohtalaisen hyväkuntoinen asfaltti. Kaadot ovat riittävästi pois päin rakennuksesta.

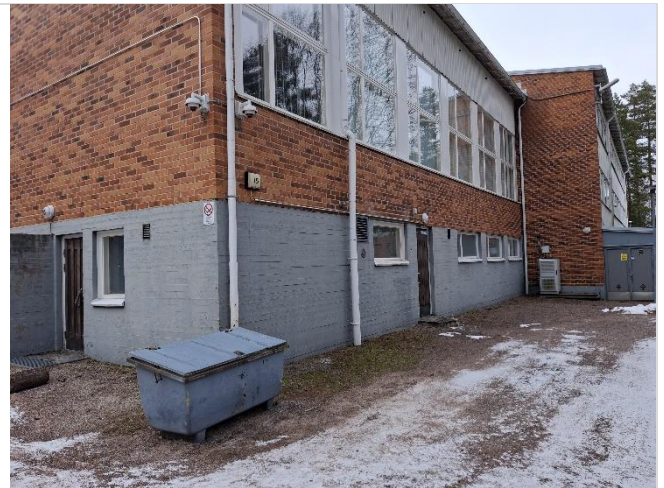
**Kuva 6.** Teknistentilojen ja terveydenhoitajan päädyssä rakennuksen vierustäyttönä on soraa/hiekkaa.

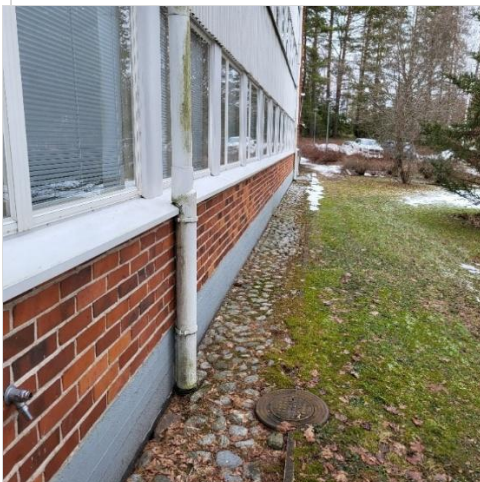
**Kuva 7.** Tien puoleisella sivulla sokkelin vieressä on mukulakiveys.

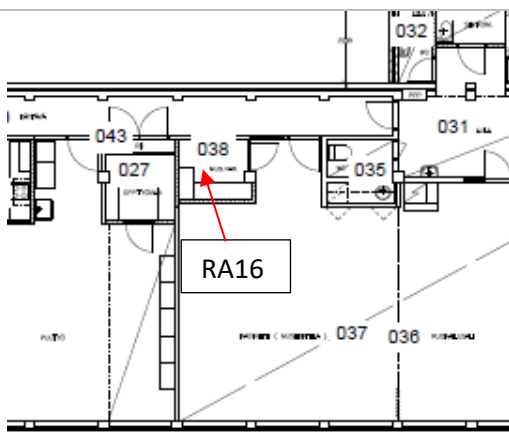
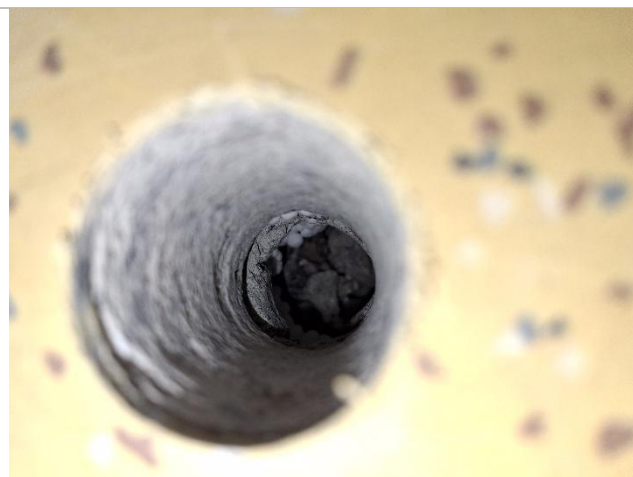
**Kuva 13.** Alapohjan rakennetarkastukset RA15 ja RA16.

Alapohjalaatat ja sepelikerros olivat kuivia. Sepelikerros oli vähintään 250 mm syvä. Mahdollista suodatinkangasta ei voitu havaita.

Alapohjalaatan suhteellinen kosteus mitattiin PR1.1 30 mm ja PR1.2 50 mm syvyydeltä, kosteus oli normaali (54-59 %RH, 15-16 °C).

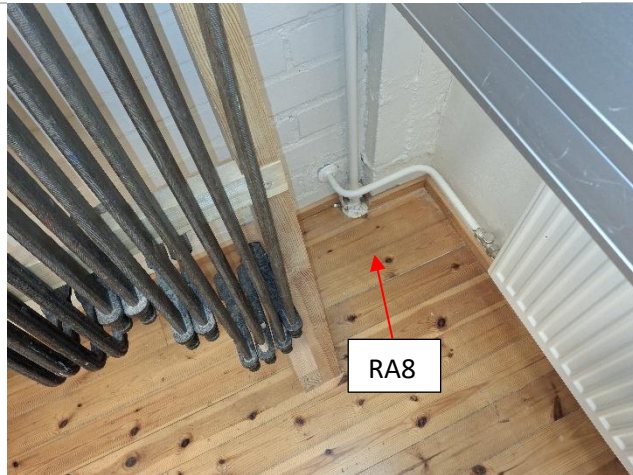
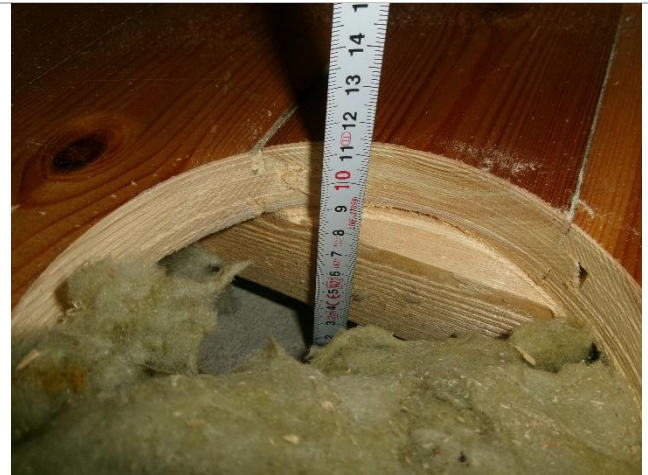
**RA8, 022 tekninen työ, alapohja, koolattu puulattia**

Eristevillassa todettiin avatussa kohdassa normaalit kosteusolosuhteet 26,9 %RH, 22,5 °C.

Eristevillasta kerättiin materiaalinäyte **M8** mikrobialyysiin, näytteessä havaittiin epäily mikrobikasvusta.

Rakenneavaus tehtiin teknisen työn luokan ruokasalin ja ulkoseinän vastaiseen nurkkaan. Lattiarakenne on uusittu peruskorjauksen yhteydessä. Eristevilla on asennettu suoraan teräsbetoni-laatan päälle.

- Ruokasalin 036-037 patteriventtiilien uusiminen.
- Teknisentyön tilan lattiarakenteen tarkemmat tutkimukset mahdollisen vaurion ja vaurioalueen selvittämiseksi.

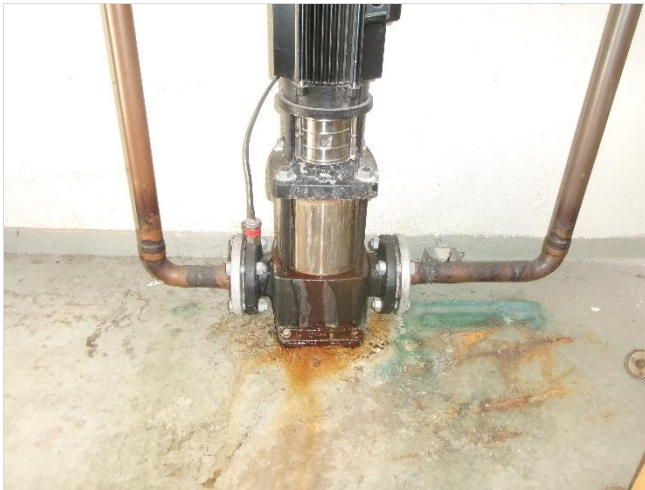
Kiinteistöhuollon tilassa (004) vuotaa pumppu lattialle. Pumppu näyttää huonokuntoiselta (kuva 19). Alapohjalaatassa havaittiin kohonnutta kosteutta ja lattialla oli irtovettä. Kattilahuoneen (003) lattiapinta oli kohtalaisen huonokuntoinen. Teknistentilojen 001 ja 002 lattiat olivat likaiset, mutta hyvässä kunnossa.

**Kuva 19.** Kiinteistöhuollon tilassa 004 vuotaa pumppu lattialle.

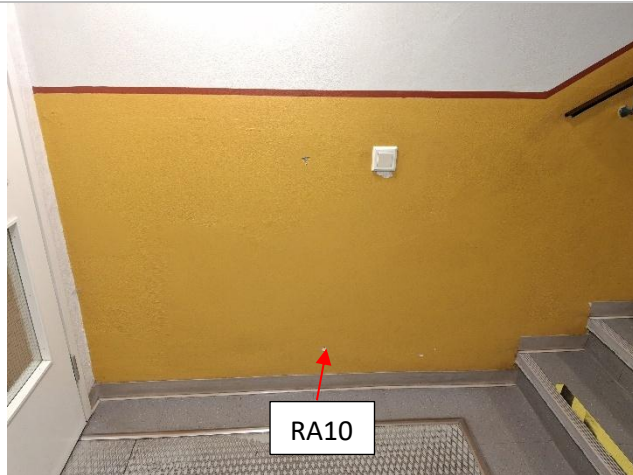
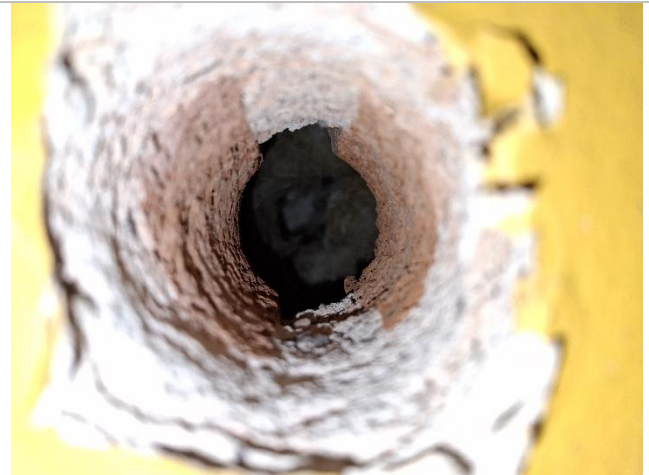
**RA10, 044 käytävä, maanvastainen seinä, MVS2**

Mikrobinäyte materiaalista **M10** kerättiin seinän alaosaan mineraalivillasta. Näytteessä ei havaittu mikrobikasvua.

Rakenneavaus tehtiin maanvastaisen seinärakenteen alaosaan. Avauksessa havaittiin kosteaan maaperään viittaavaa hajua.

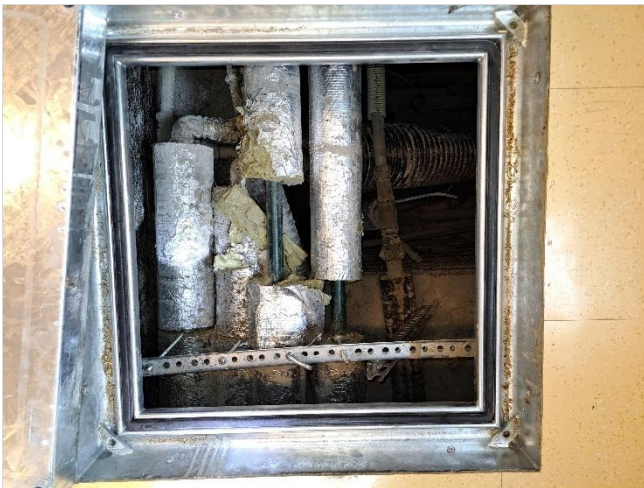
Ulkoseinän vieressä kulkeva kanaali tarkastettiin ruokasalissa sijaitsevan tarkastusluukun kautta (kuva 23). Kanaalin pohjalla on lastuvillalevytys (Tojax), jonka päällä on tasoitus/korppuvalu. Betonipinnoilla on pikisivelyä. Tiilirakenteet eivät ole silmämääräisesti tiiviitä (kuva 24). Kanneksi valettu liittolaatta on tuettu tiilimuurauksen päälle. Kanaalissa on tiivistämättömiä taloteknisiä läpivientejä. Kanaalin pohjalla, luukun kohdalla olevassa syvennyksessä havaittiin rakennusjätettä. Lämpöjohtojen kohdilla havaittiin vanhoja valumajälkiä. Kanaalissa oli hiirienjätöksiä.

**Kuva 23.** Ruokasalin 036 lattiassa on kaasutiivis tarkastusluukku

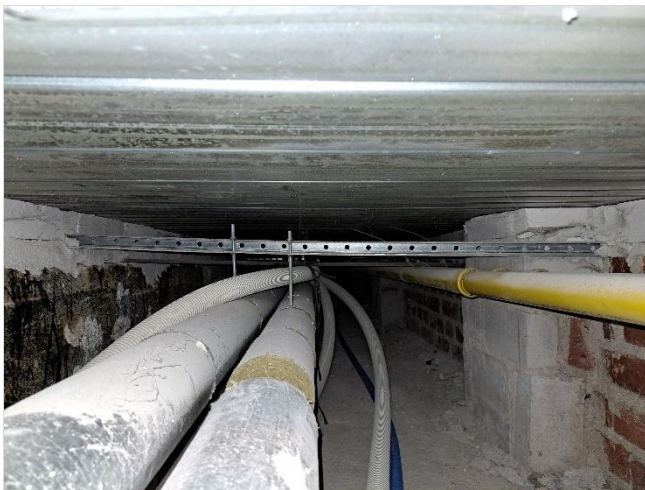
**Kuva 25.** Kanaaleissa kulkee vesiputkia suojauputissa.

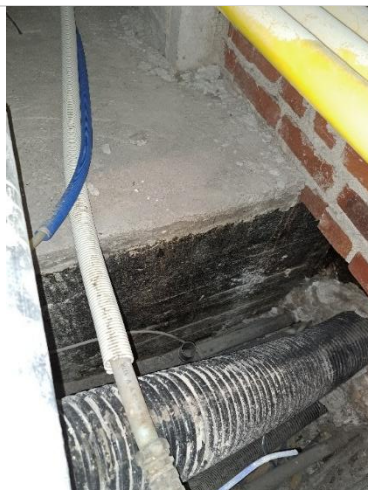
**Kuva 26.** Vesiputkien suojauputitus on osin puutteellinen.

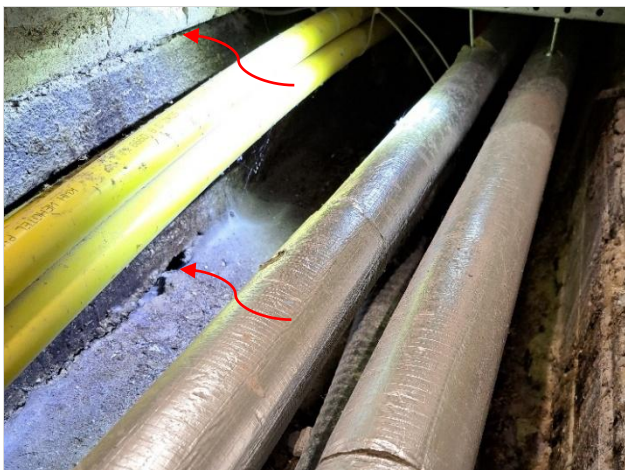
**Kuva 27.** Käytävällä olevan kanaalin pohjan ja sivun väli auennut. Suora yhteys maaperään.

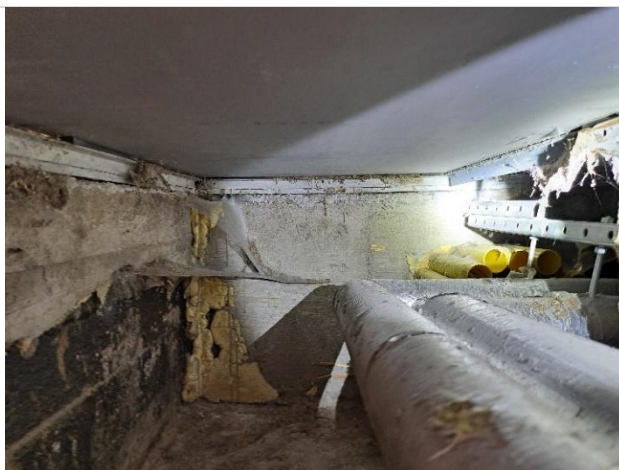
**Kuva 28.** Kanaalissa vesijohtojen suojauputkia, varaus- ja lämpöputkia, joiden kautta ilma pääsee kulkemaan ympäröiviin tiloihin.

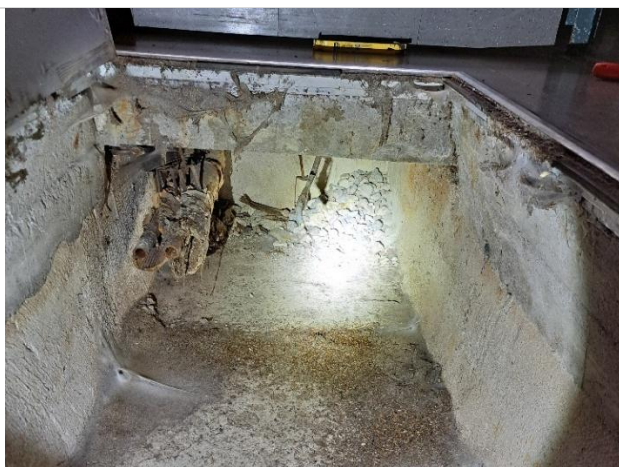
**Kuva 30.** Kanaaliin jäänyt vanhoja lämpölinjoja purkamatta, joissa mahdollisesti asbestipitoinen eriste.

Kanaaleissa on useita epäpuhtauslähteitä, jotka voivat vaikuttaa sisäilman laatuun. Kanaaleista ei ole poistettu peruskorjauksen yhteydessä kaikkea orgaanista ja osin vaurioitunutta materiaalia, myös asbestia sisältäviä vanhoja putkieristeitä on jätetty osin purkamatta. Kanaalien seinämissä on pikisivelyitä. Ulkoseinän vieressä kulkevasta kanaalista on ilmayhteys alapohjaan ja ulkoseinärakenteisiin sekä käytävässä kulkevaan epätiivillä metallikansilla peitettyyn kanaaliin. Käytävän kanaali on paine-eroseurannan perusteella lievästi ylipaineinen tilojen suhteen, joten epäpuhtaudet voivat kulkeutua epätiiviyiskohtien ja paine-erojen mahdollistamana sisäilmaan.

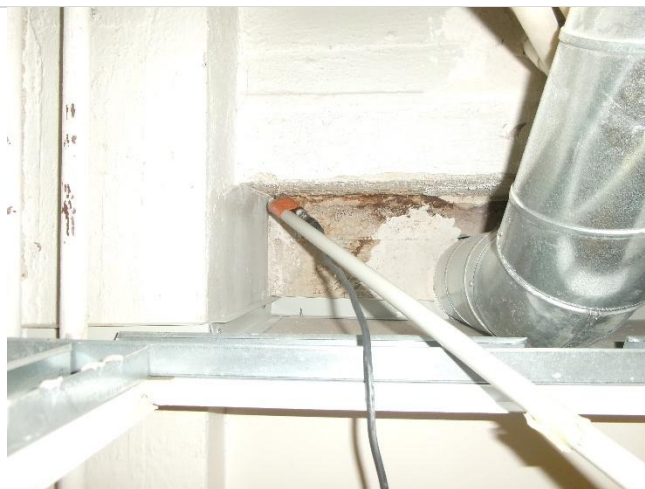
Käytävän 030 maanvastaisen seinän eristetilaan laskettu merkkiaine havaittiin tiiliseinän, pilarien ja palkkien rakenneliitoksissa olevista pienistä halkeamista ja rei'istä, wc-tilan 032 alakaton päällä olevasta reiästä ja aulan 031 alakaton päällä olevista patteriputkien läpivienneistä, sekä pilarin takaa seinään tehdyn syvennyksen kohdalta.

**Kuva 32.** Käytävän 030 maanvastaisen seinän eristetilaan laskettu merkkiaine kulkeutui aulan 031 alakaton päällä olevien patterin läpivienteihin ja seinässä olevaan syvennykseen.

- Maanvastaisen seinärakenteen tiivistäminen epäpuhtauksien leviämisen ehkäisemiseksi, pilareiden takana on todennäköisesti vaurioitunutta korkkieristettä.

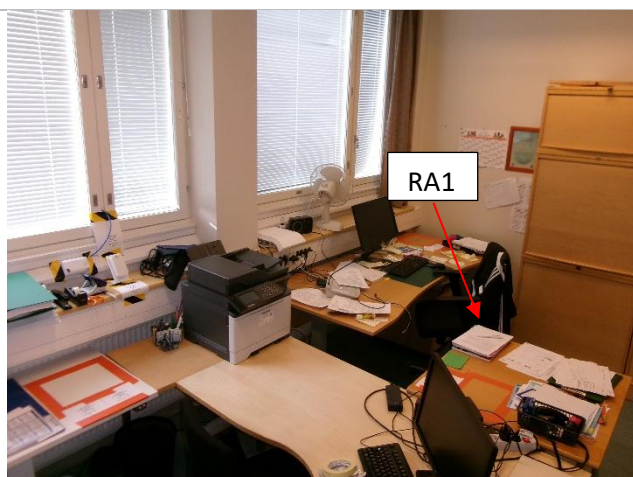
**Kuva 33.** Päätyseinän rakennearaus rehtorinhuoneeseen 206.

Mikrobinäyte materiaalista **M1** kerättiin mineraalivillasta. Näytteessä havaittiin epäily mikrobikasvusta. Näytteessä esiintyi neljää eri kosteusvaurioindikaattorilajia.

Rakennearaus tehtiin päätyseinän alaosaan. Avauksessa ei havaittu poikkeavia hajuja tai vaurioon viittaavia jälkiä. Eristevilla oli hieman rusehtavaa ja sen seassa oli hieman tummaa hippua.

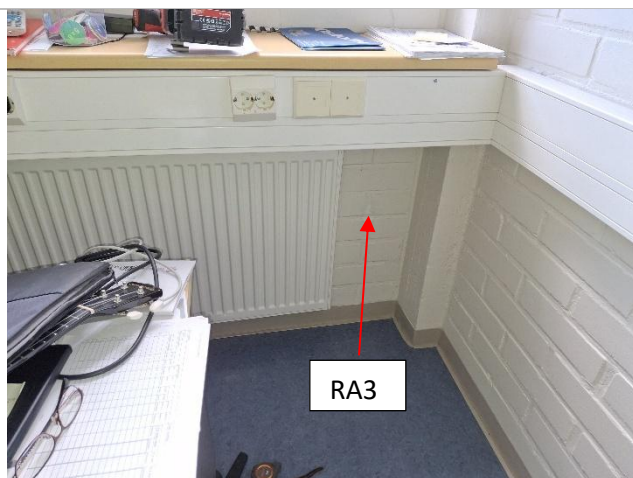
**Kuva 35.** Ulkoseinärakenteen tutkimus 1 krs. huoneessa 108.

Mikrobinäyte materiaalista **M3** kerättiin mineraalivillasta. Näytteessä ei havaittu mikrobikasvua.

Rakenneavaus tehtiin pitkäsivun ulkoseinän alaosaan. Avauksessa ei havaittu poikkeavia hajuja tai vaurioon viittaavia jälkiä.

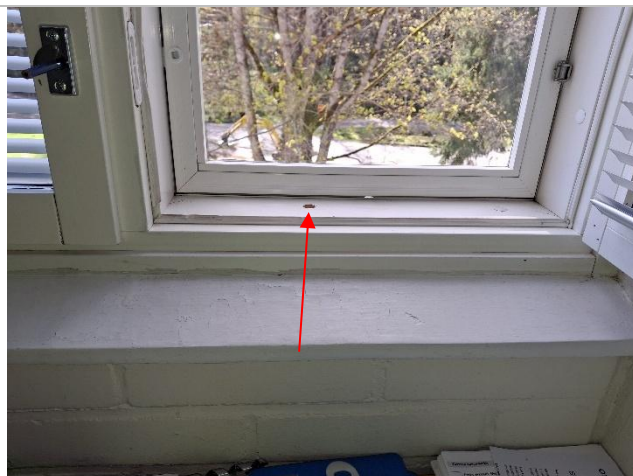
**Kuva 36.** Ikkunan tilkevälän tutkimus huoneessa 108.

Mikrobinäyte materiaalista **M4** kerättiin mineraalivillasta apukarmin alta. Näytteessä ei havaittu mikrobikasvua.

Avauksessa ei havaittu poikkeavia hajuja tai vaurioon viittaavia jälkiä.

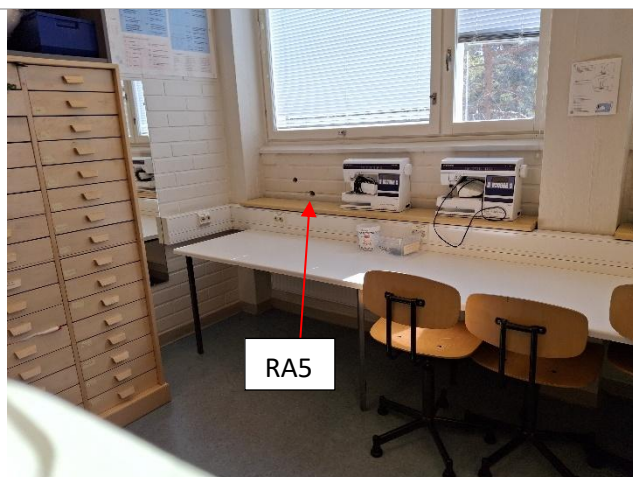
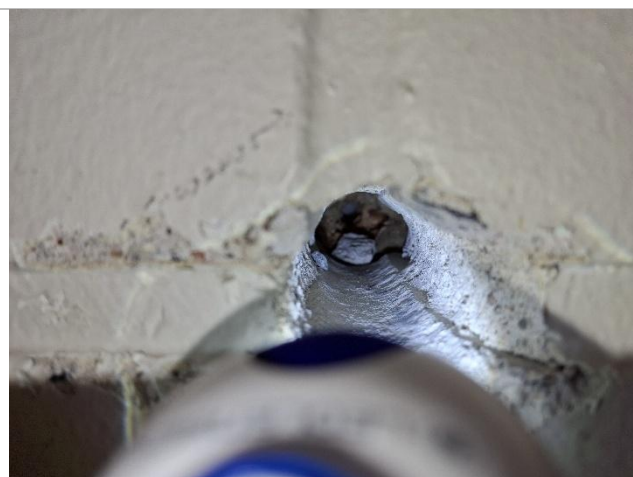
**Kuva 37.** Ulkoseinän rakennetutkimus 2. krs huoneessa 210.

Mikrobinäyte materiaalista **M5** kerättiin mineraalivillasta ikkunan alta. Näytteessä ei havaittu mikrobikasvua.

Rakenneavaus tehtiin pitkänsivun ulkoseinään ikkunan alle lähelle ulkokulmaa. Avauksessa ei havaittu poikkeavia hajuja tai vaurioon viittaavia jälkiä.

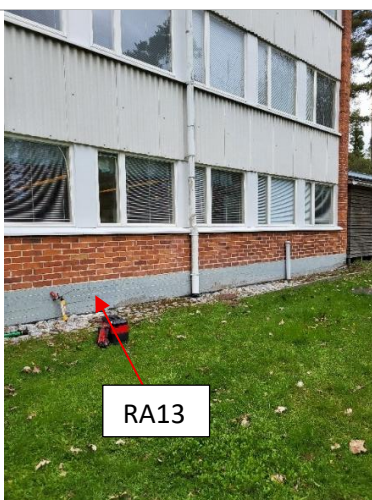
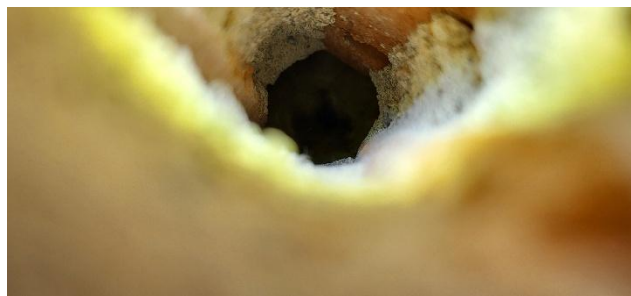
**Kuva 39.** Sokkelirakenteen tutkimus pilarin kohdalle pohjakerrokseen.

Materiaalin mikrobinäyte **M13** kerättiin korkista, näytteessä havaittiin selvä mikrobikasvu. Avauksessa todettiin mikrobiperäinen haju.

Betonisokkelin takana havaittiin muottilaudoitusta ja korkkieristettä. Avauksessa havaittiin mikrobiperäinen haju.

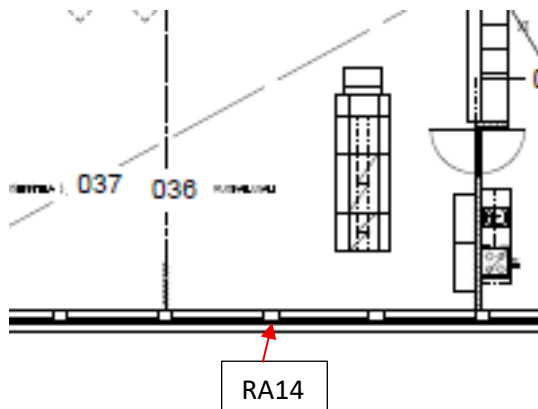
**RA14, Ruokasali 036, Ulkoseinä US1**

| Näyte | Tila | Rakenneosa | Materiaali | Tuloksen tul-<br>kinta |
|---|---|---|---|---|
| M14 | RA14, 036 | US, tiiliverhouksen takaa | mineraalivilla | mikrobikasvu |

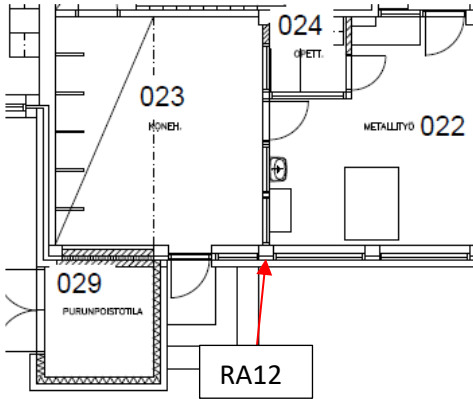
**RA12, 023, Ulkoseinä, pilarin kohta, ulkoapäin**

Mineraalivillalla on suora ulkoilmayhteys.  
Aistinvaraisesti arvioiden rakenne oli vaurioitunut.

Rakenneavaus tehtiin pitkänsivun ulkoseinään pilarin kohdalle. Tuulensuojalevyn pinnassa oli jonkin verran kosteusjälkiä. Sen alaosassa oleva kittaukset ovat hapertuneet ja sadevesiä voi päästä kulkeutumaan rakenteen sisälle. Eristevillassa havaittiin kosteusjälkiä ja ilmapuotojälkiä. Puurakenteissa oli kosteusjälkiä. Pilarin ja ulkoseinärakenteen välissä on uretaanivaahdotus.

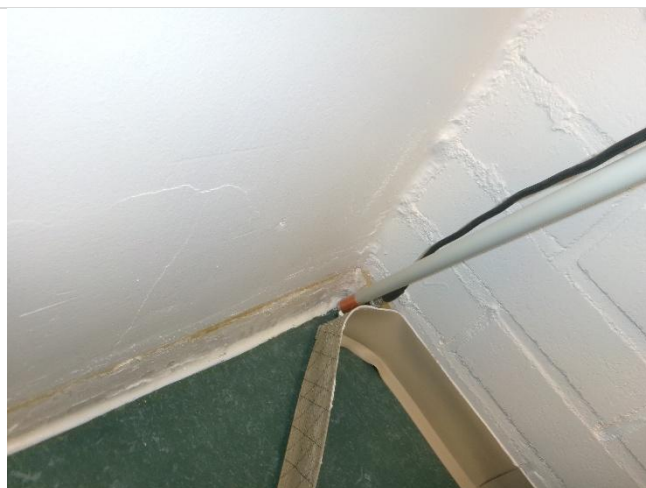
**Kuva 45.** Seinä-lattialiitokseen muovilistan taakse oli asennettu elastinen massa, joka ei ole tiivis.

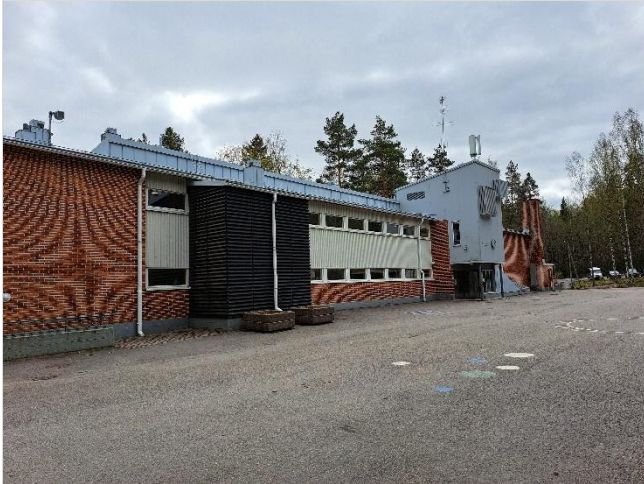
Ulkoseinärakenteita on purettu peruskorjauksen yhteydessä, kun rakennuksen kylkeen on rakennettu ilmanvaihtokonehuone ja wc-torni. Tutkimuksessa havaittiin, että uuden ja vanhan ulkoseinärakenteen liitoskohdat ovat epätiiviitä. Epätiiviyys koskee wc-tornin kaikkia kerroksia ja sivuja (kuva 47), sekä iv-konehuoneen ja toisessa kerroksessa sijaitsevan opetusvälinevaraston 202 ulkoseinän liitoskohtia.

**Kuva 46.** Kuvassa vasemmalla tumma uloke on wc-torni ja oikealla harmaa lisäosa on iv-konehuone.

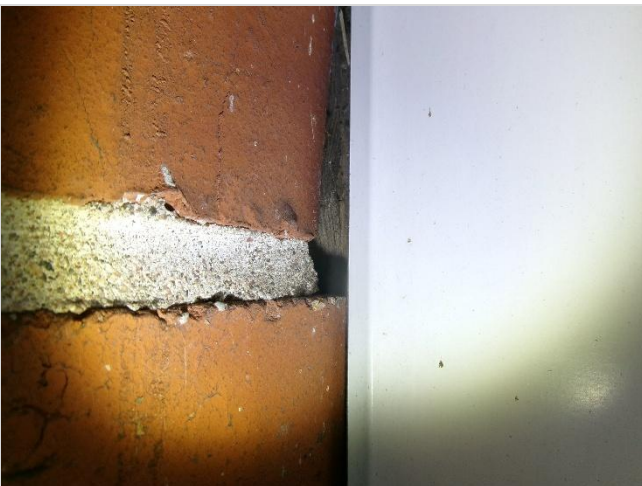
**Kuva 52.** Ikkunapellitykset olivat paikoin epätiivit.

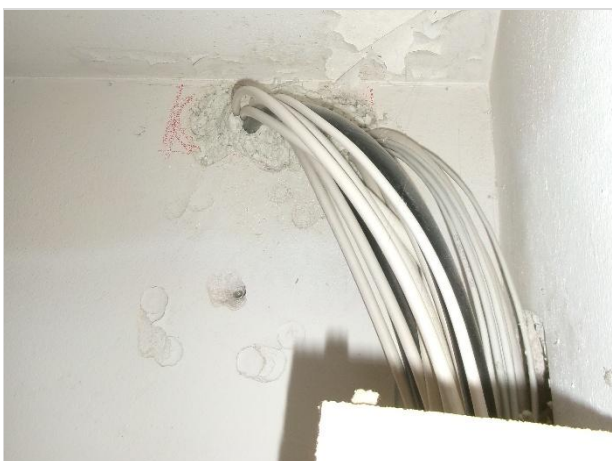
**Kuva 56.** Rehtorin huoneen 206 ulkoseinän eristetilaan laskettua merkkiainetta havaittiin varaston 203 alakaton päällä olevista läpivienneistä.

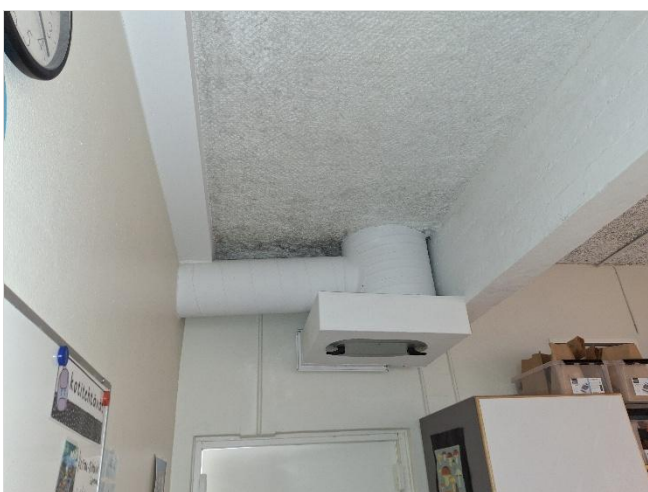
Käytävien kattoihin 112 ja 212 on asennettu vanhojen lastuvillalevyjen päälle ruiskutettu akustoiva paloluokiteltu luonnonkuitupohjainen pinnoite (kuva 58). Pinnoite on useasta kohtaa rikkoontunut ja kosketettaessa se pölisee. Pinnoitteeseen on syntynyt läpivientien ja wc-tornin liittymään tummaa ilmavuotojälkeä.

**Kuva 58.** Käytävissä ja osissa luokkatiloja on katossa lastuvillalevyjen päälle ruiskutettu luonnonkuitupohjainen pinnoite.

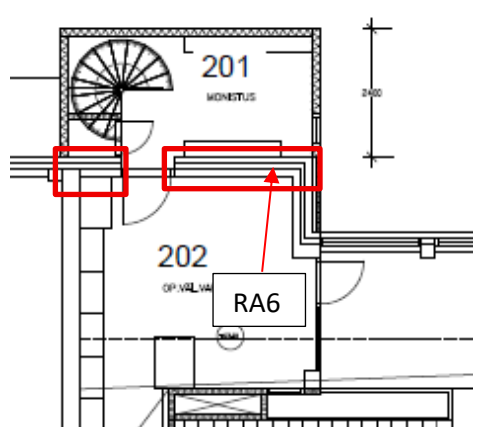
**RA6, 202, Väliseinä, entinen ulkoseinärakenne**

Tilan 201 ja 202 väliin on jätetty vanhaa ulkoseinärakennetta väliseinäksi iv-konehuoneen lisäyksen vuoksi. Vanhan ulkoseinän rakenteet tarkastettiin, rakenteena oli alkuperäinen tiili – mineraalivilla – tiili sekä tilan 201 puolelle lisätyt metalliranka ja mineraalivilla – kipsilevy. Alkuperäisestä lämmöneristeestä kerättiin materiaalinäyte **M6** mikrobialyysiin ja näytteessä havaittiin epäily mikrobikasvusta (kuva 64).

Mikrobinäyte materiaalista **M6** kerättiin mineraalivillasta vanhasta ulkoseinärakenteesta. Näytteessä havaittiin epäily mikrobikasvusta.

**Kuva 64.** Entisen ulkoseinän rakennetutkimus tilassa 202.

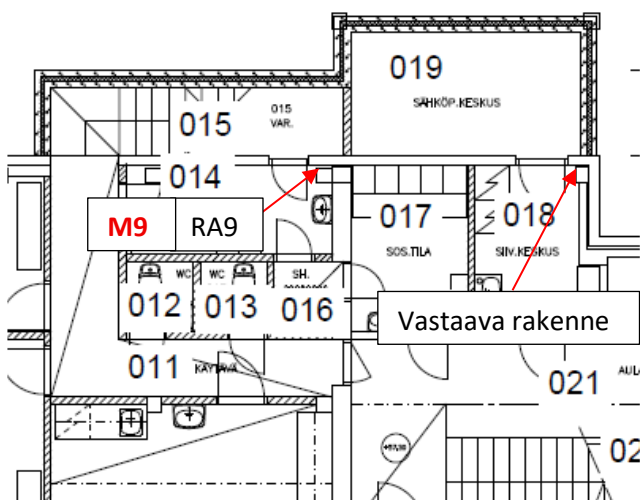
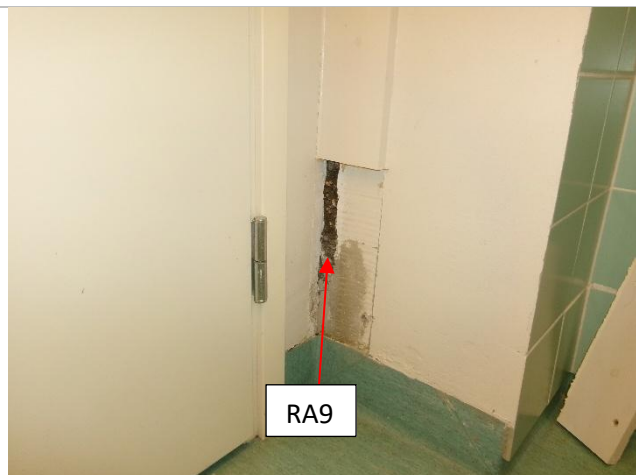
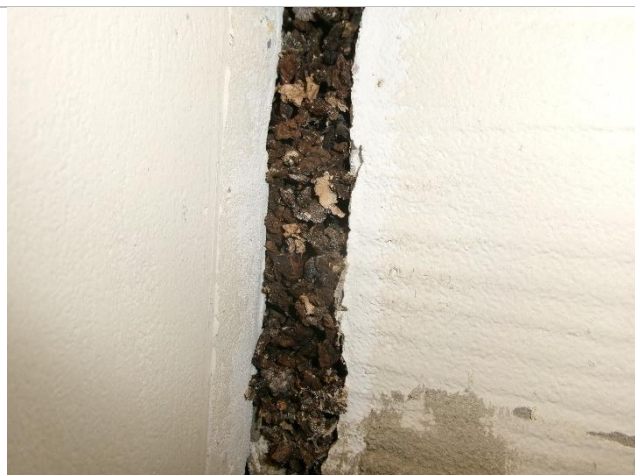
**RA9, 014, Väliseinä, pilarin takaosa**

Vanhan ulkoseinän eristeet on purettu, mutta betonisen pilarin ja betoniseinän väliin on jätetty alkuperäinen korkkieriste.

Korkkieristettä on noin 50 mm ja sen välistä näkyi vaurioitunutta puurakennetta.

Korkkieristeestä kerättiin materiaalinäyte **M9** mikrobialyysiin. Näytteessä havaittiin selvä mikrobikasvu materiaalissa.

Eriste on peitetty laudalla ja siitä on ilmayhteys sisäilmaan.

**Kuva 65.** Pohjakerroksen entisen maanvastaisen ja nykyisen väliseinän rakennetutkimus.

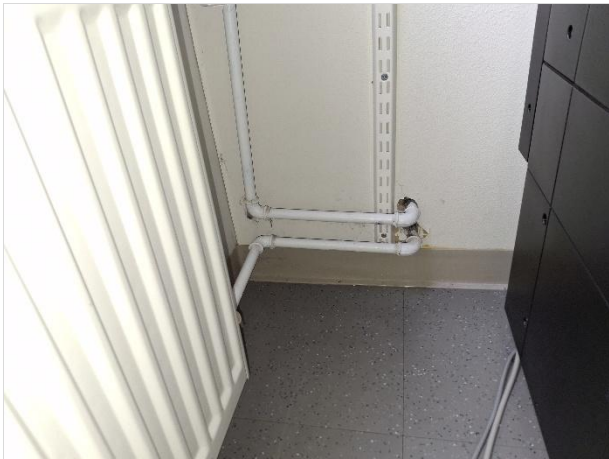
**Kuva 68.** Merkkiaine kulkeutui tilaan vanhan ja uuden rakenteen liitoksesta.

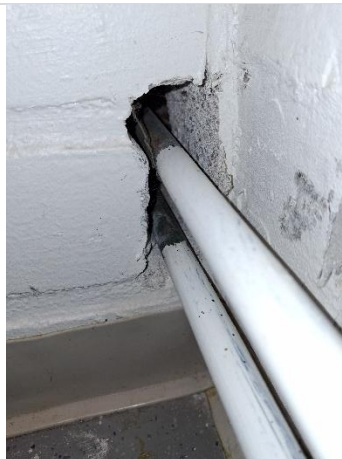
**Kuva 69.** Patteriputkien läpivienti oli epätiivis.

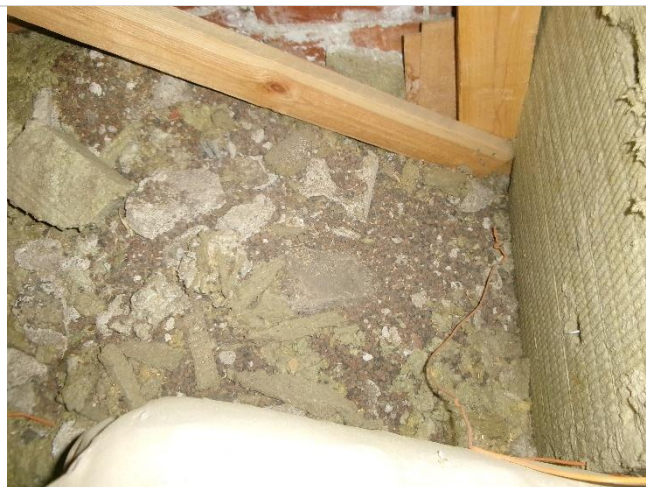
**Kuva 74.** Puhallusvilla oli asennettu puutteellisesti liikuntasalin päällä.

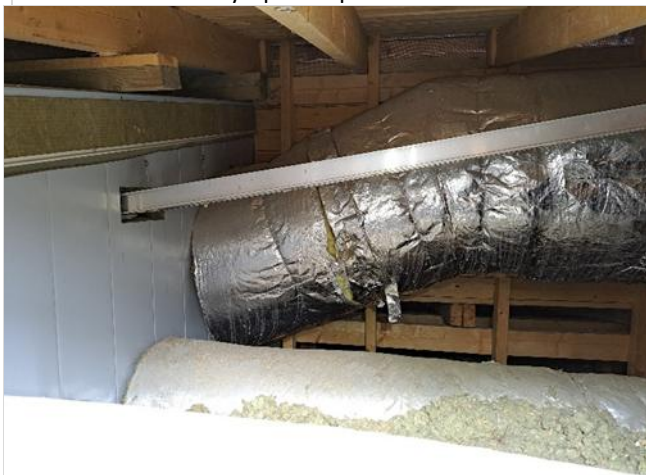
**Kuva 75.** Yläpohjatilaa iv-konehuoneen kohdalta. Ilmanvaihtokanavien teippaukset puuttuvat.

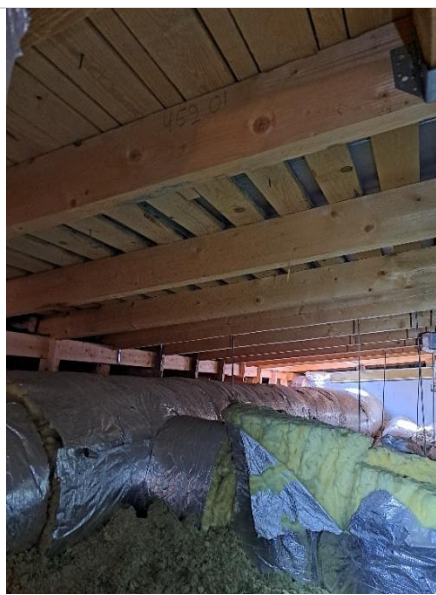
**Kuva 78.** Ilmanvaihtokanavien eristeet auenneet monin paikoin.

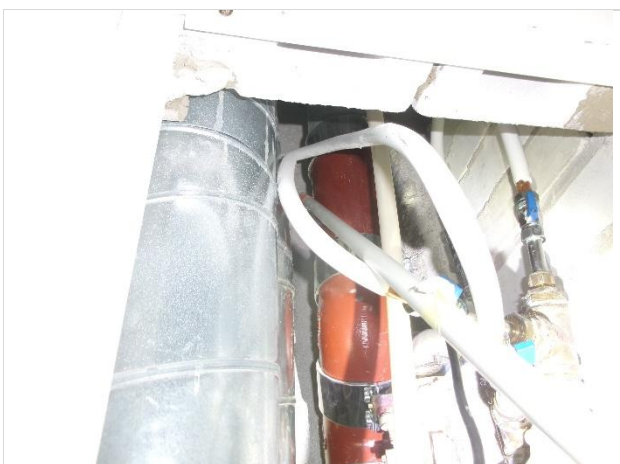
**Kuva 79.** Tilan 205 tekniikkakuilusta havaittiin merkkiainetta, joka laskettiin opetusvälinevaraston yläpohjaan (nykyinen välipohja)

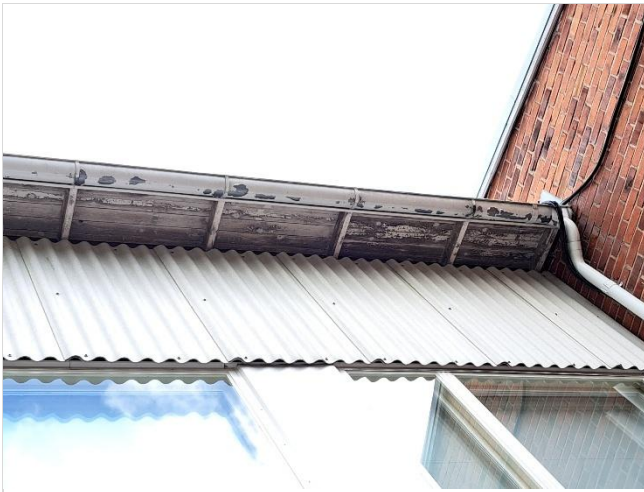
Räystäslautoituksen maalipinta on huonossa kunnossa. Sadevesikourujen ja syöksytorvien maalipinta hilseilee.

**Kuva 80.** Räystäslautojen maalipinta kulunut pois ja laudat ovat likaantuneet

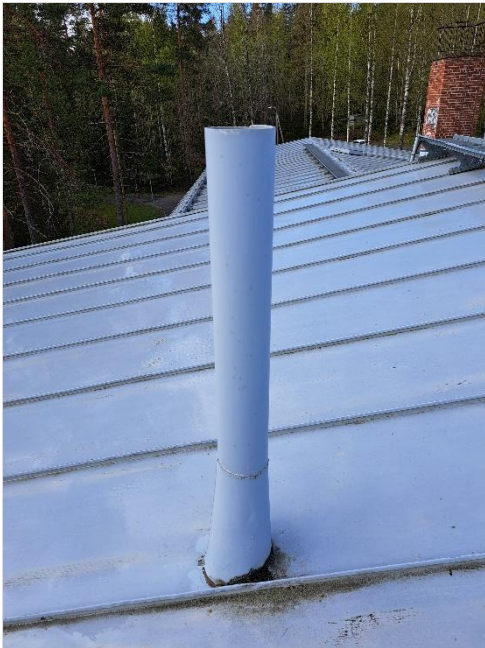
Räystään alaosissa havaittiin tummentumaa, joka voi viitata ilmavuotoihin. Viemärintuuletusputken läpivienti on vuotanut. Kohdan alapuolella on IV-konehuone ja vesikatteen suuntainen yläpohja, joten rakennetarkastusta ei voitu tehdä. Ilmanvaihdon läpiviennin kohdalla havaittiin myös vuotojälkiä. Uusituissa rakenteissa ei havaittu muita vuotojälkiä, uusituissa rakenteissa ja pellin alapinnassa on kuitenkin kosteusjälkiä, jotka viittaavat kondenssiin.

**Kuva 84.** Viemärin tuuletusputken läpivienti tulisi korjata.

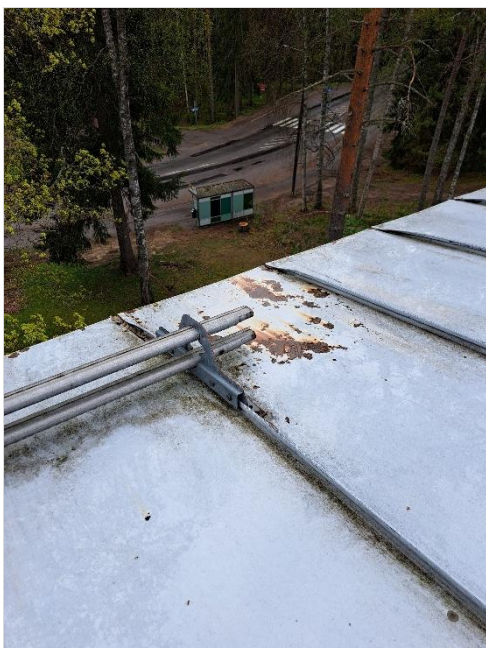
**Kuva 88.** Kattopellissä paikoin paljon korroosiota.

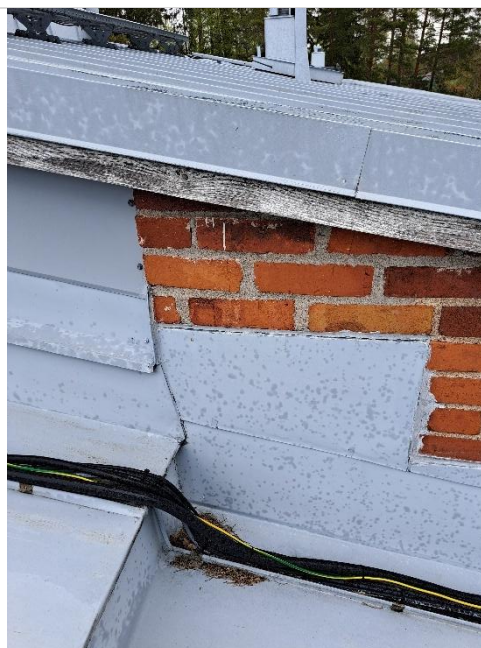
**Kuva 89.** Sähköjohdot olivat kattopeltiä vasten. Tiivistysmassaukset ovat hapertuneet ja irronneet alustastaan.

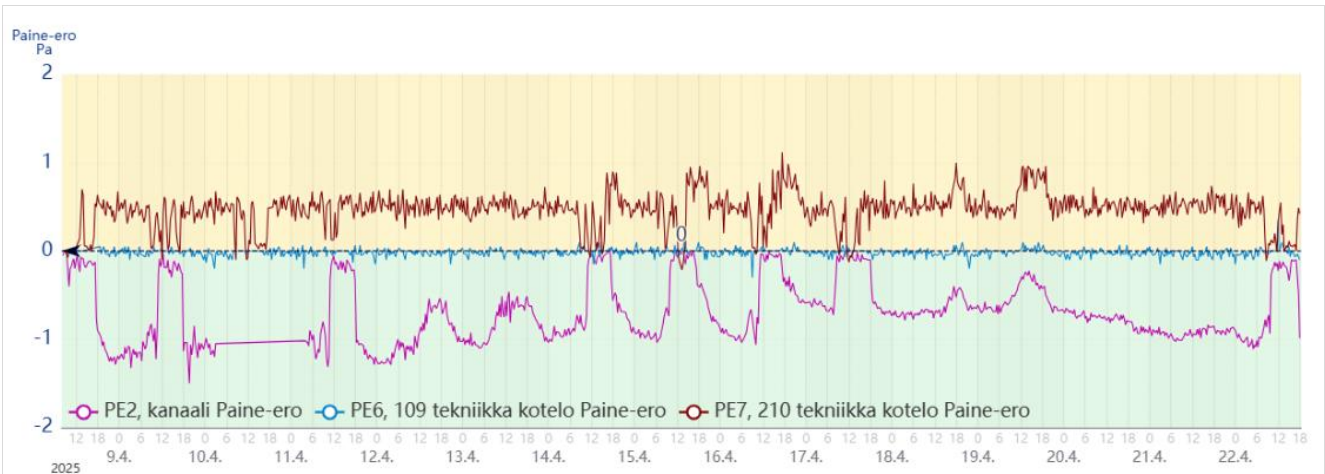
Kellarissa mitattiin kanaalin ja käytävän välistä paine-eroa. Kanaali oli keskimäärin 0,7 Pa ylipaineinen käytävään nähden, mikä mahdollistaa epäpuhtauksien kulkeutumisen kanaalista sisäilmaan.

**Kuva 91.** Kuvaajassa on esitetty kanaalin ja tekniikkakuilujen paine-ero sisäilmaan nähden.

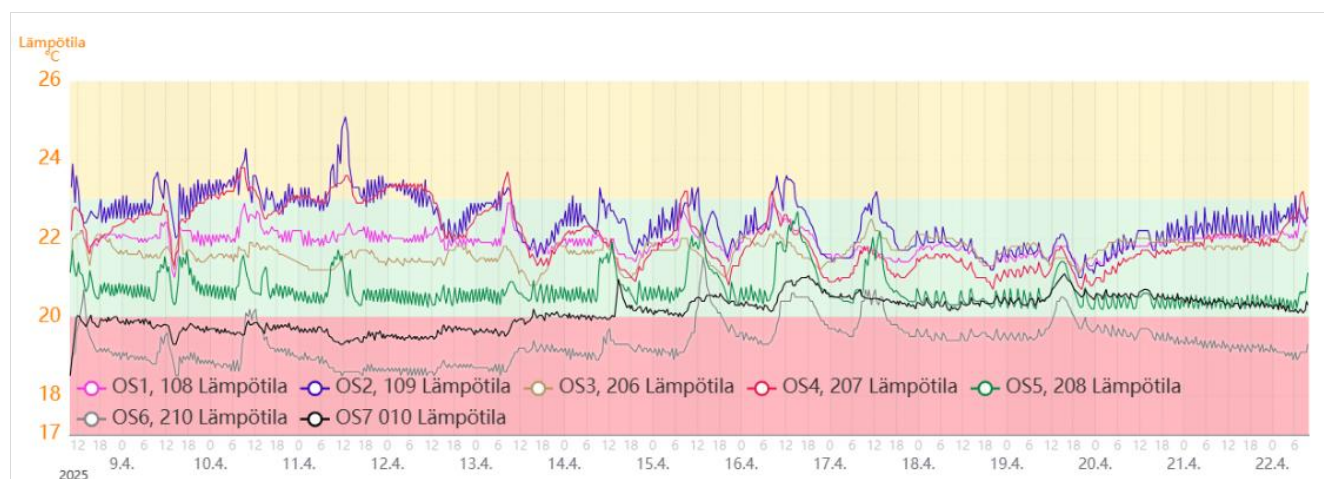
Luokan 210 lämpötila ylitti vain hetkellisesti + 20 °C mittausjakson aikana.

**Kuva 92.** Seurantajakson aikana tilojen 010 ja 210 lämpötila käy alle 20 °C. Tila 010 oli vähällä käytöllä jakson aikana.

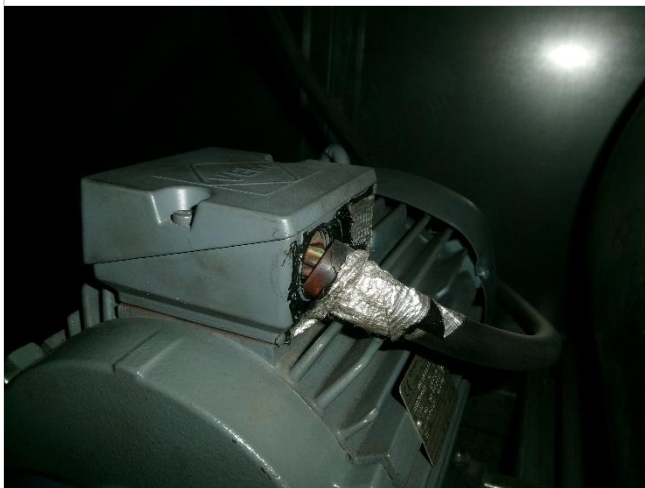
**Kuva 100.** TK1 poistopuhallinkammion sähkökytkentä tulisi korjata asianmukaisesti.

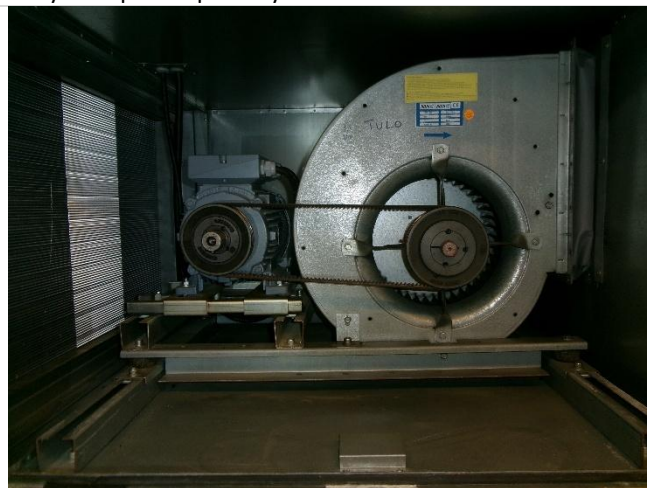
**Kuva 101.** Tuloilmakammiot olivat kohtalaisen puhtaat.

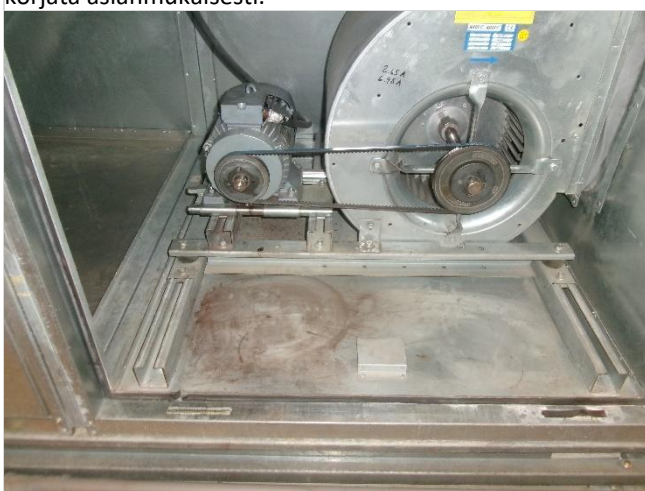
**Kuva 102.** Ilmanvaihtokoneen sisällä havaittiin hieman korroosiojälkiä.

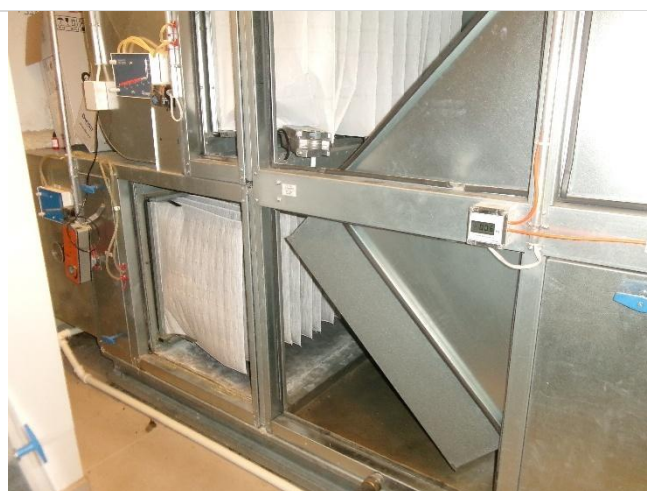
**Kuva 103.** Suodattimien kokoa oli muutettu, koska edelliset olivat olleet liian pitkiä, mutta nykyiset ovat hieman liian lyhyet ja mahdollistavat ohivuotoja.

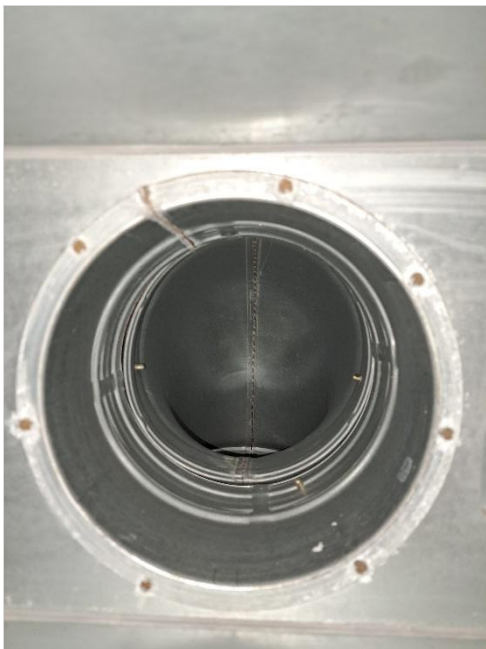
**Kuva 104.** Tuloilmanvaihdon kanavat olivat tarkastetuilta osin luokissa puhtaat. Kuvassa luokkahuone 111 kanava.

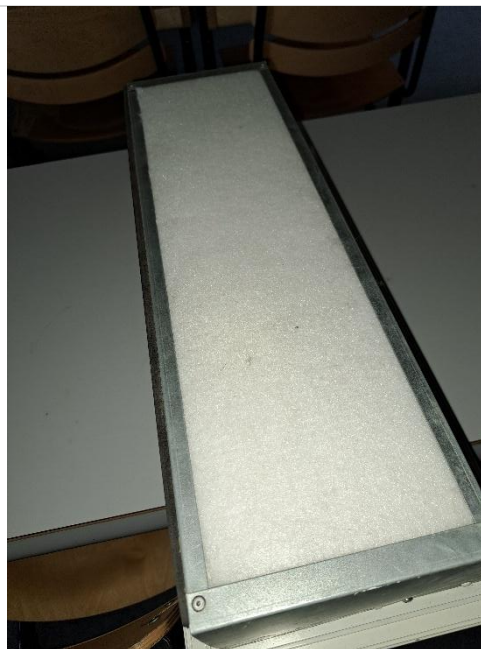
**Kuva 105.** Hajottajissa olevat äänenvaimentimet olivat puhtaita, kuvassa luokkahuone 111 tuloilman äänenvaimennin.

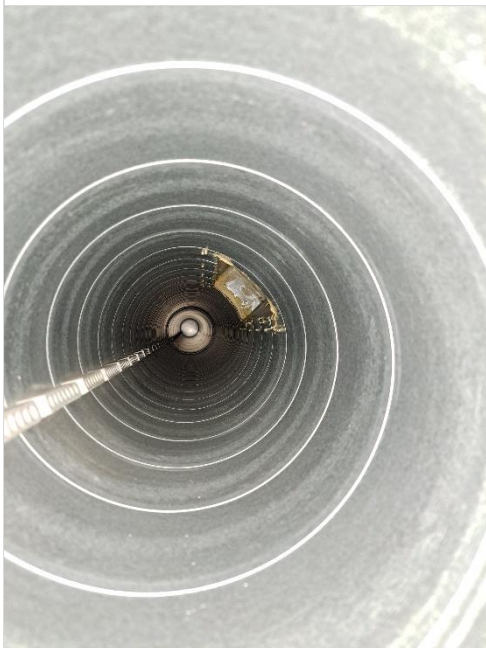
**Kuva 106.** Ruokasali 036 tuloilmakanavassa havaittiin vähäinen määrä metallisiruja.

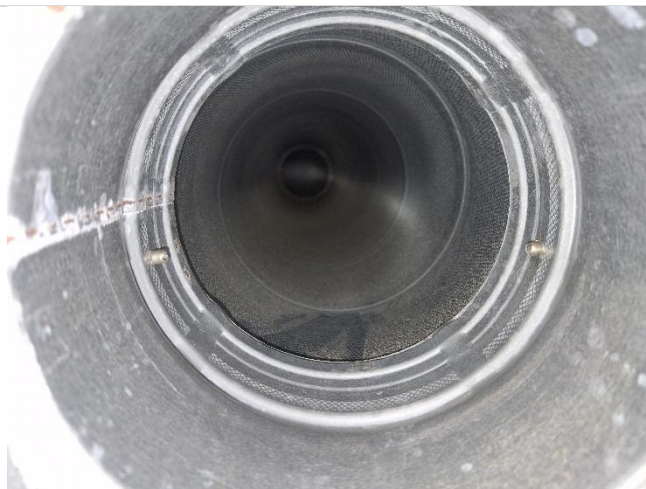
**Kuva 107.** Terveystieteiden huoneen 010 kanavassa oli hieman siitepölykertymää ja vähäisesti kivipartikkeleita kanavan suulla sekä hajottajalaatikossa.

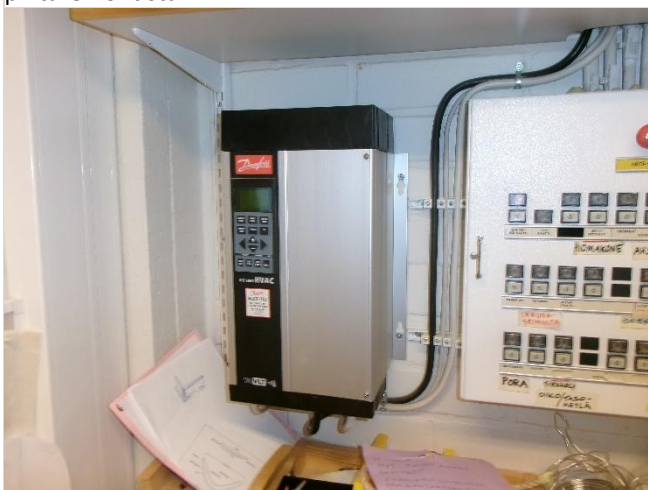
**Kuva 110.** Kuvassa on teknistien luokan ilmanvaihdon säätölaite. Tutkimuksessa ei täysin selvinnyt erillispoiston toimivuus tai sen käytönaikainen tuloilman säätö.

- Ruokasalin 036–037 patteriventtiilien uusiminen.
- Sähköjohtojen asianmukainen kannakointi vesikatolla.
- Akustoivan luonnonkuitupohjaisen alakattopinnoitteen korjaus ja käsittely pölyämättömäksi.
- Teknisentyön tilan lattiarakenteen tarkemmat tutkimukset mahdollisen vaurion ja vaurioalueen selvittämiseksi.
- Kanavien ja putkistojen eristysten korjaaminen yläpohjatilassa.
- Tilan 210 pitkäaikaisen lämpötilaseurannan toteuttaminen syksyllä 2025 - talvella 2026. Jos lämpötila on seurannan mukaan edelleen alle + 20 °C, suositellaan toimenpiteitä lämpötilan nostamiseksi tilassa.
- Ilmanvaihtokoneiden suodattimien vaihto oikean kokoisiin.
- Ilmanvaihtokoneiden kammioiden pohjien puhdistus.
- Tilan 207 tuloilmakanavien kannakoimisen parantaminen.
- Teknisentyön tilan erillispoiston toimivuuden tarkastaminen.

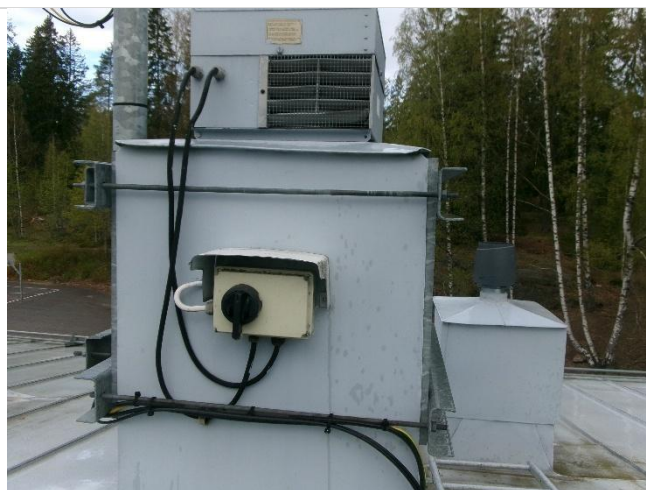
**Kuva 111.** Tutkimushetkellä kaikki muut erillispoistot olivat päällä paitsi teknistien luokkaa palveleva erillispoistokone. Kuvan erillispoistosta puuttui merkinnät.

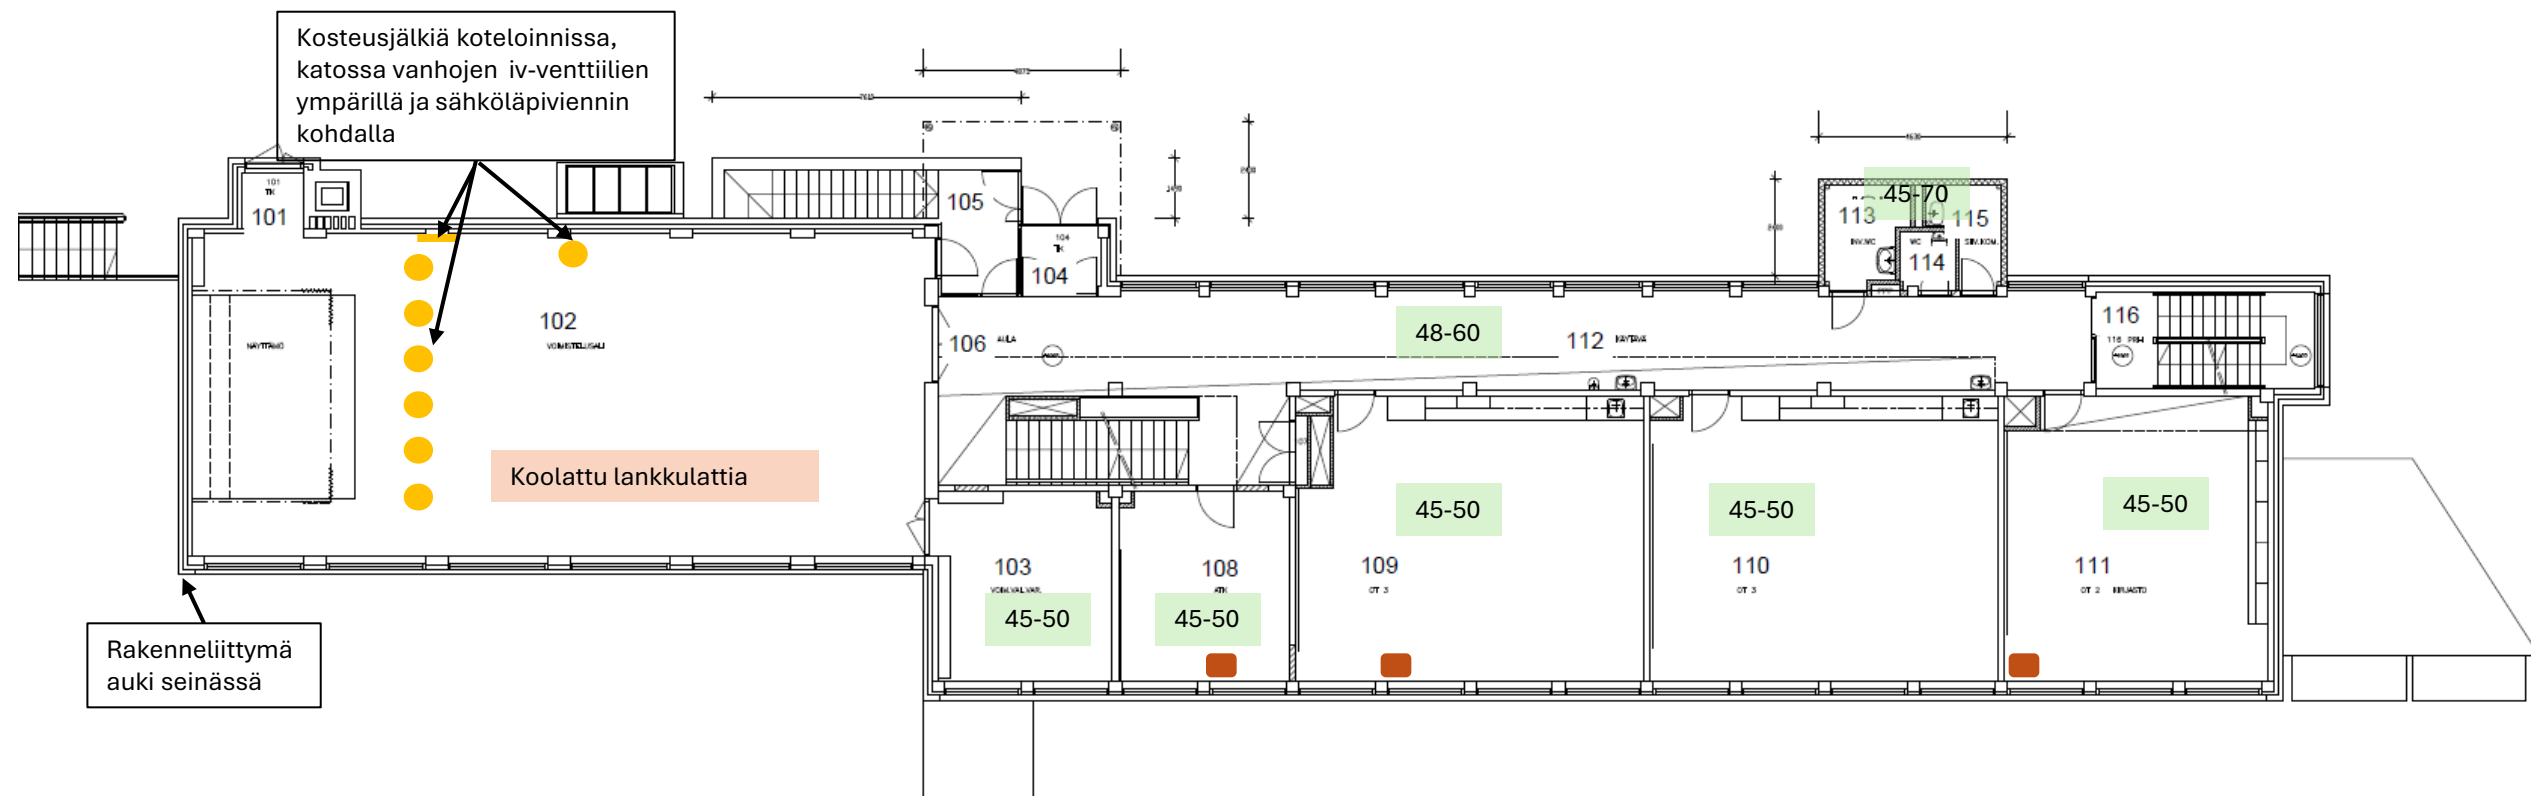
# Liite 3 Havainto ja vauriokuvat

48-60 PKM lukemat

Vesivahinko
