Tutkimusraportti

Vesikaton ja yläpohjan sekä LVIS-tekniikan kuntotutkimukset

KR3016 Smedsby daghem

5.12.2025

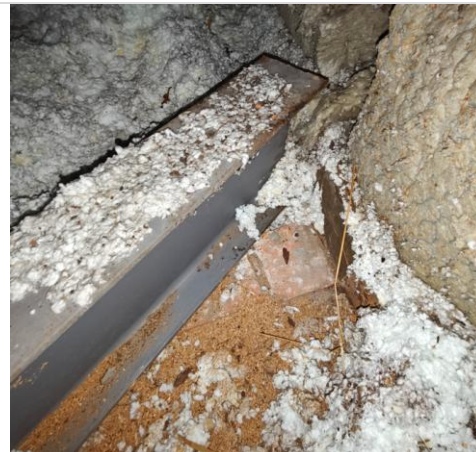
Kuva 19. Aikaisempi lisätuenta nojasi I-palkkiin, joka tukeutui tiililadonnan ja ulkoseinän hirsiseinän varaan.

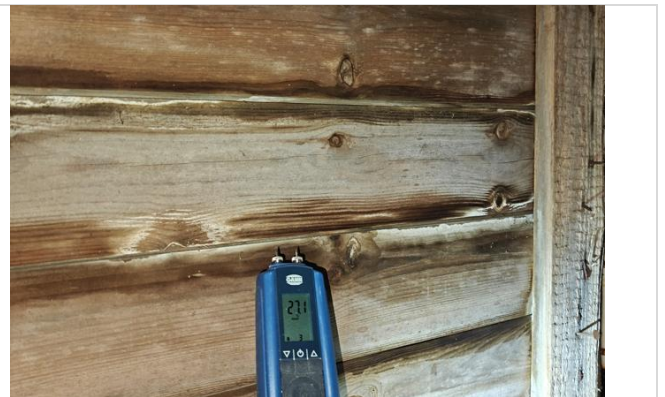
Kuva 23. Lähikuva julkisivulaudoituksesta ullakon puolelta.

Ullakkotilasta näkyvän päätyseinän (lounaspääty) julkisivulaudoitus oli kostea ja vaurioitunut.

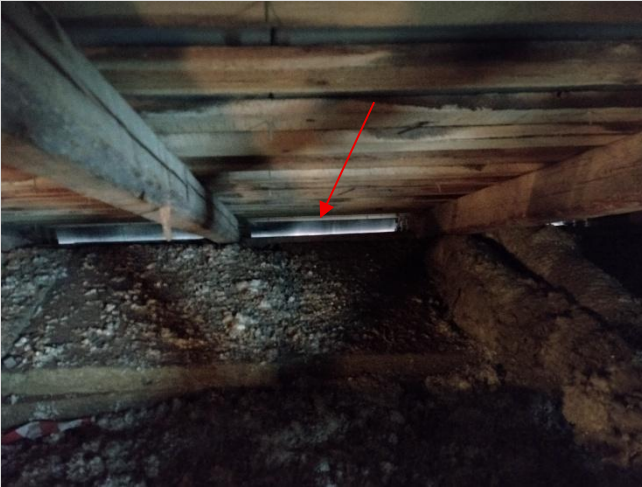
Kuva 24. Lounaanpuoleiselle (pääsisäänkäynnin puoleiselle) sivulle oli jätetty pieni tuuletusrako ulkoseinän ja räystään väliin.

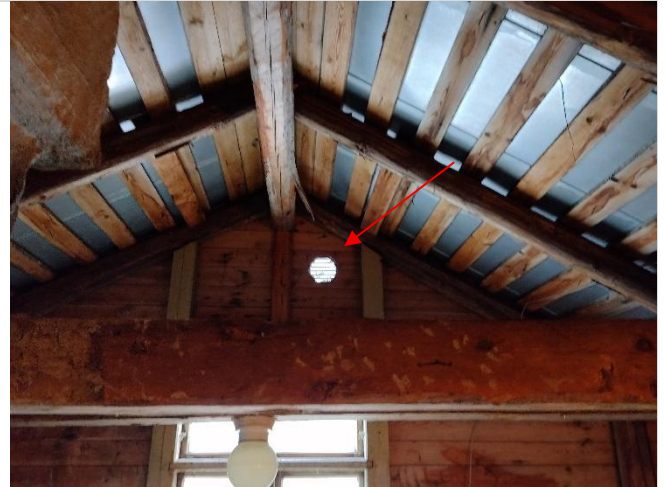
Kuva 25. Myös koillispuoleiseen (parkkipaikan puoleiseen) rakennuksen pätyyn oli lisätty tuuletusventtiili.

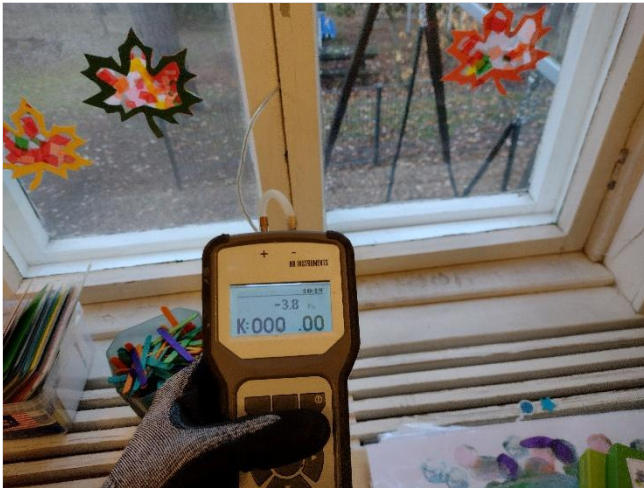
Kuva 31. Paine-ero sisä- ja ulkoilman välillä oli tutkimushetkellä -4...-3 Pa välillä.

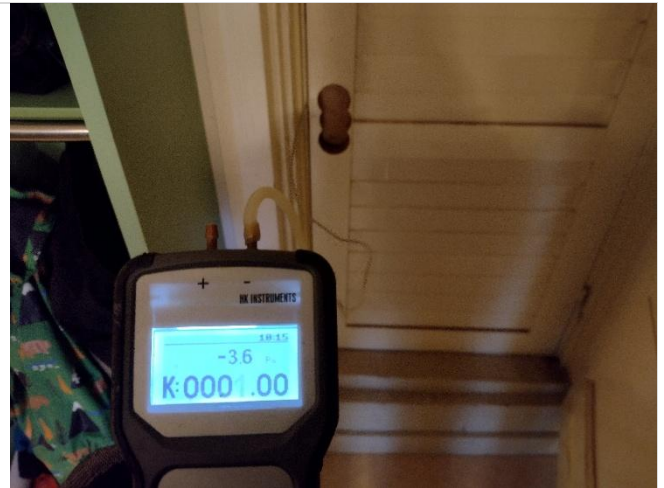
Kuva 32. Paine-ero yläpohjan ja alapuolisten tilojen välillä mitattiin ullakon oven kautta. Alapuoliset tilat olivat tutkimushetkellä n. -4...-3 Pa alipaineisia ullakkotilaan/ yläpohjaan nähden.

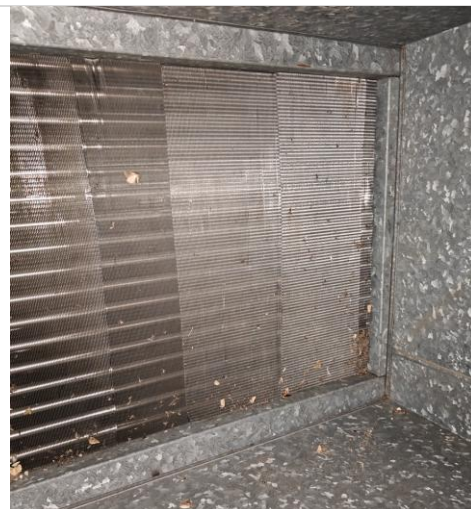
Kuva 43. Lämmityspatteri on roskainen, mikä heikentää ilmastusta, lämmönsiirtoa

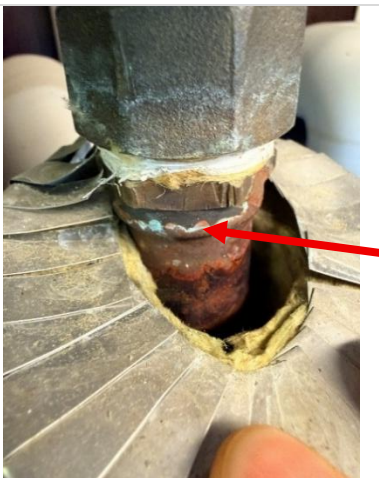
- Linjasäätö- ja sulkuventtiilit ovat tyyppiä pallosulkuja säätöyhteillä.
- Silmämääräisten havaintojen perusteella vesijohtojen liitoksissa mm. venttiilien kohdilla on vanhaa vuotoa kalkkivanojen muodossa ja kapillaariosissa on sinkinkadon tapaista alkavaa vuotoa myös kalkkivanojen muodossa. Tämä vaikuttaa tekniseen elinkaareen heikentävästi ja materiaali on heikommassa kunnossa, mitä läpivalaisukuvaukset osoittavat.

Kuva 54. LV-juotosliitoksessa merkkejä vuodosta / sinkinkadosta.

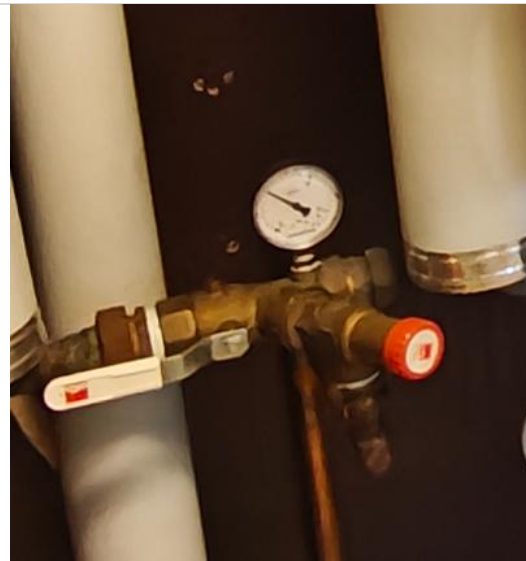
Kuva 57. Käyttövedenpaine ennen lämmönsiirintä oli 3-4 bar, mikä on normaali ja alaisempi kuin v. 2021 kuntoarviossa.

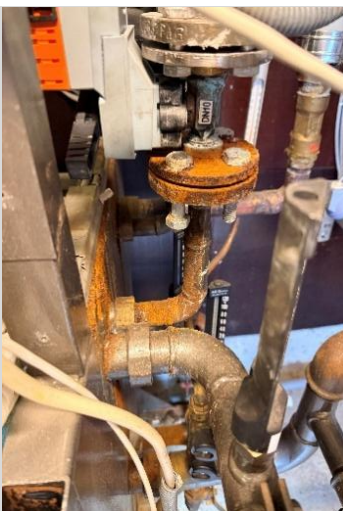
Kuva 60. LJH venttiilirunko on aiemmin vuotanut. Tarkastushetkellä ei näkyvää vuotoa.

- Ilmanvaihdon lämmitysputkistojen materiaalin tekninen kunto on hyvä/ tyydyttävä. Putkien uusiminen määräytyy ilmanvaihtokoneiden tehontarpeen mukaan suunnittelussa. Kaikki venttiilit uusitaan vähintään, vaikka oleva verkosto jäisikin käyttöön esim. peruskorjauksen yhteydessä

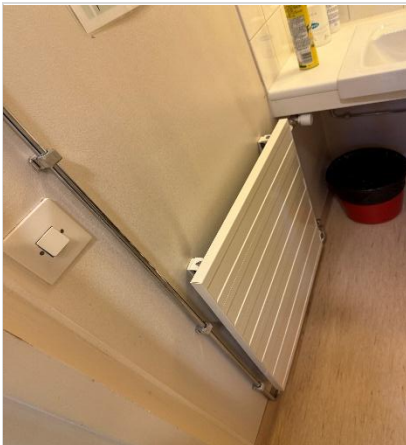
Kuva 64. WC:n on lisätty ainakin yksi sähköpatteri lisäläm- mitystarvetta varten

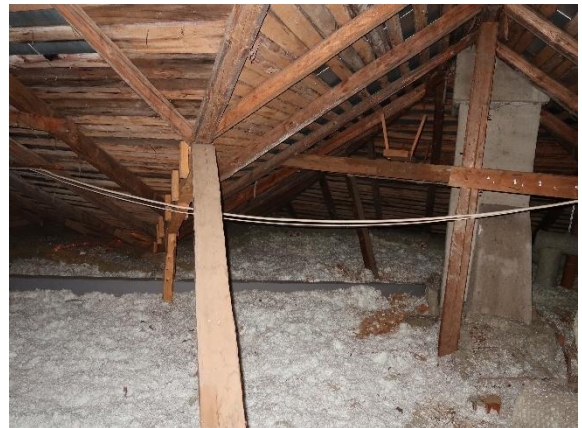
Lämmönjakohuoneen jakokeskuksen JL01.1 nousujohto on 3-vaiheinen TN-S -järjestelmän (viisijohdinjärjestelmä) kaapeli MMJ 5x6 S. Henkilökunnan työhuoneen jakokeskuksen JK1.1 nousujohto on 3-vaiheinen TN-S -järjestelmän (viisijohdinjärjestelmä) kaapeli MCMK 3x35+16/10. Nousujohtot ovat tyydyttävässä kunnossa ja ne ovat suositeltavaa uusia tarkastelujakson aikana. Ullakolla havaittiin kiinnittämättömiä kaapeleita, jotka on suositeltavaa asentaa esim. alumiiniputkeen ja kiinnittää luotettavasti rakenteisiin.

Kuva 69
Ullakolla roikkuu kiinnittämättömiä kaapeleita.

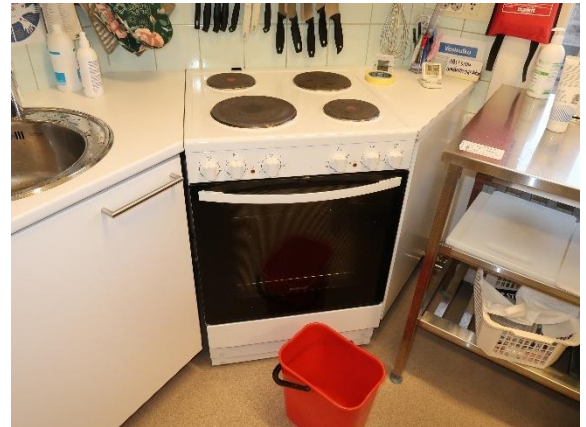
Kuva 73
Keittiössä sijaitseva liesi.

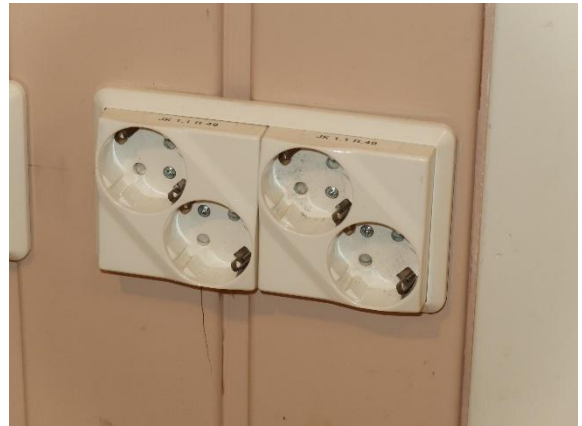
Kuva 77
Yleiskuva uusista pistorasioista.

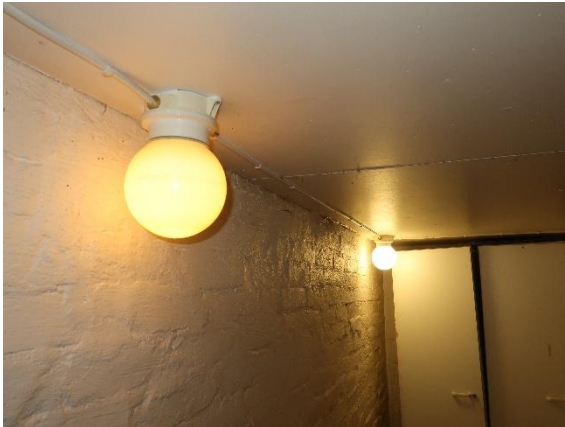
Kuva 78
Yleiskuva kellarin hehkulamppuvalaisimista.

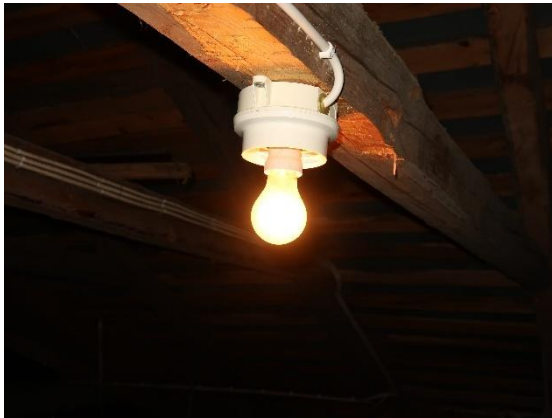
Kuva 80
Valaisimista puuttuu kupuja.

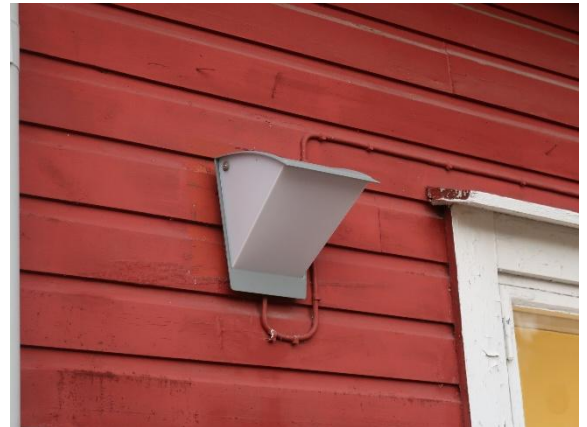
Kuva 81
Yleiskuva ulkoseinälle asennetusta pienoisoisloistelamppuvalaisimesta.

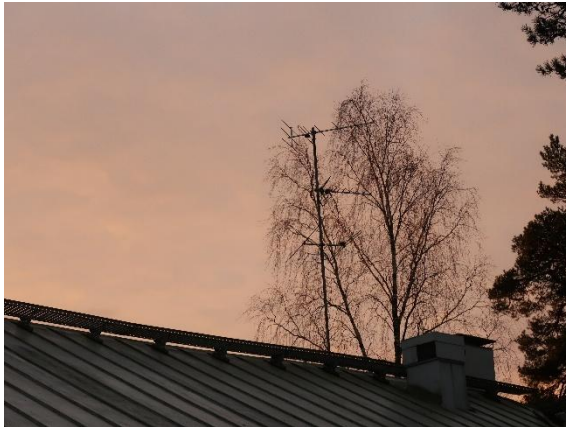
Kuva 86
Katolle asennetut antennit.
