**RAKENNETEKNINEN KUNTOTUTKIMUS
RAJATTU AHA-KARTOITUS
3.12.2024, päivitetty 17.3.2025**

**SMEDSBY DAGHEM
STENSINTIE 10
02750 ESPOO**

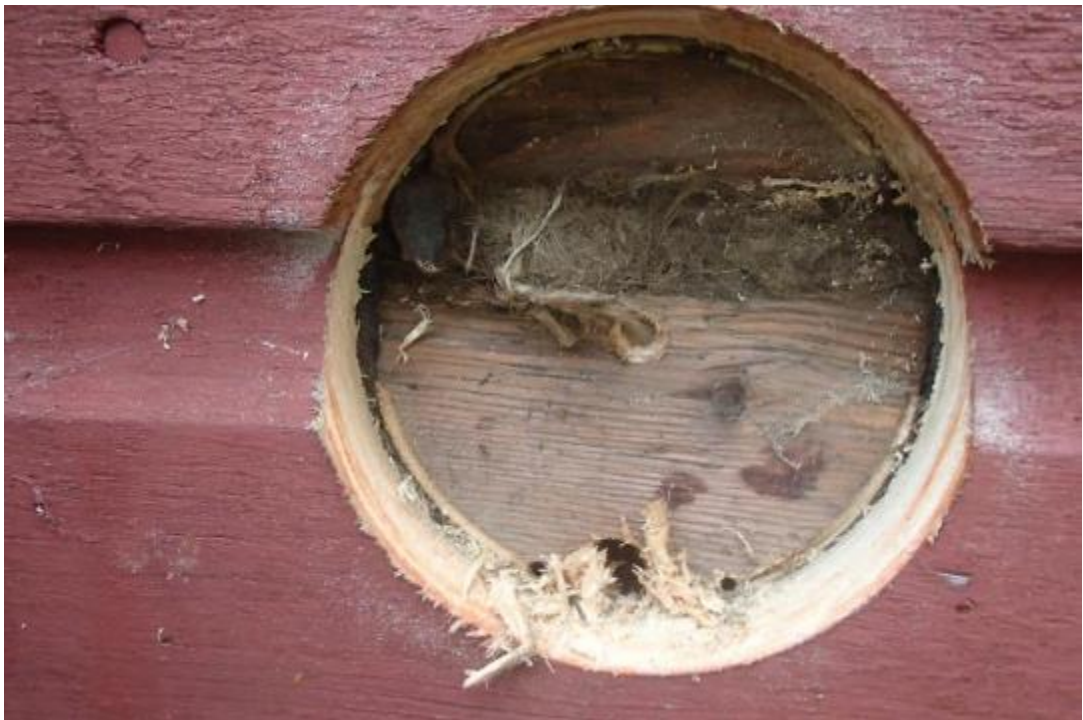
Rakenneavauskohdissa J1, J2, J3, J7 ja J8 havaittiin hirsirungossa ja julkisivuverhouksessa lahovaurioita.

Kuva 2. Rakenneavaus J3 ulkovaipparakenteeseen.

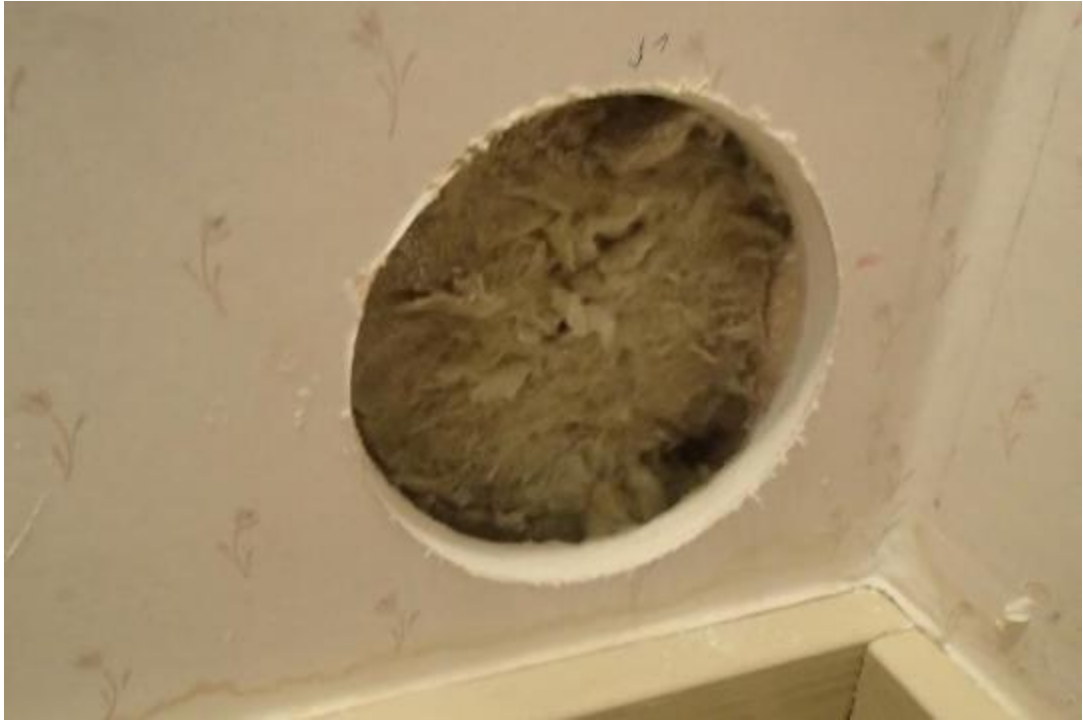
1. 0,1 mm, tapetti + liisteri
2. 12,5 mm, kipsilevy
3. 50 mm, mineraalivilla/puurunko
4. hirsirunko/pellavarive

Kuva 4. Rakenneavaus SJ1 ulkovaipparakenteeseen sisäkautta suoritettuna.

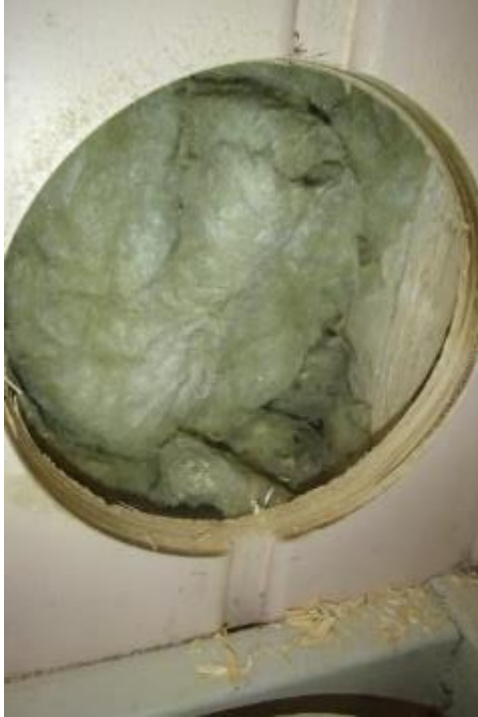
1. 15 mm, maalattu pystypaneeli (puolipanelointi)
2. 85 mm, mineraalivilla/puurunko/tyhjättilä
3. hirsirunko/pellavarive

Kuva 5. Rakenneavaus SJ2 ulkovaipparakenteeseen sisäkautta suoritettuna.

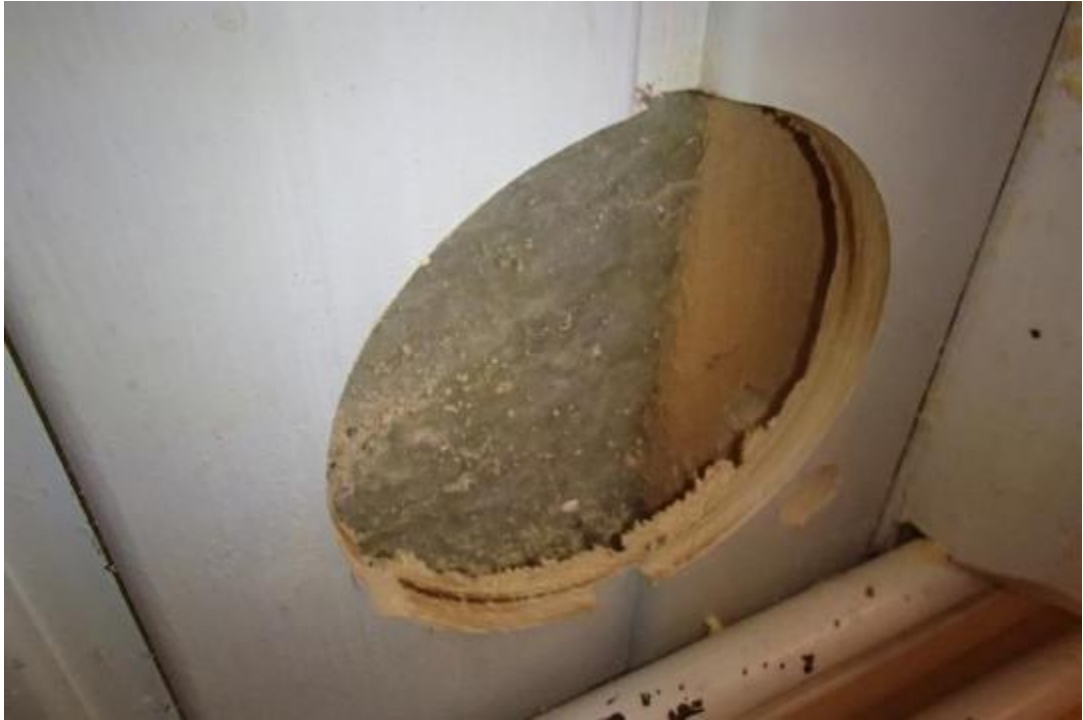
1. 15 mm, maalattu pystypaneeli (puolipanelointi)
2. 18 mm, tyhjätila
3. 50-65 mm, mineraalivilla/puurunko
4. hirsirunko/pellavaeriste

Kuva 6. Rakenneavaus SJ3 ulkovaipparakenteeseen sisäkautta suoritettuna.

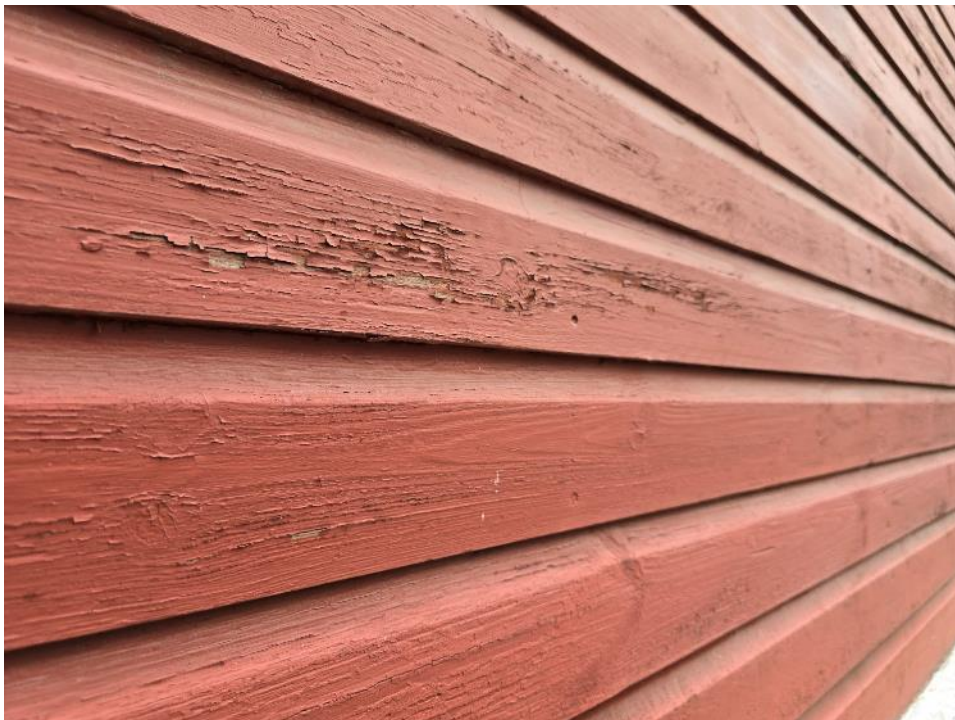
Kuva 20. Rakennuksen ulkoverhouspaneelien maalipinnoilla havaittiin pinnoitteiden irtoilua, haalistumista ja hilseilyä erityisesti rakennuksen eteläsivulla.

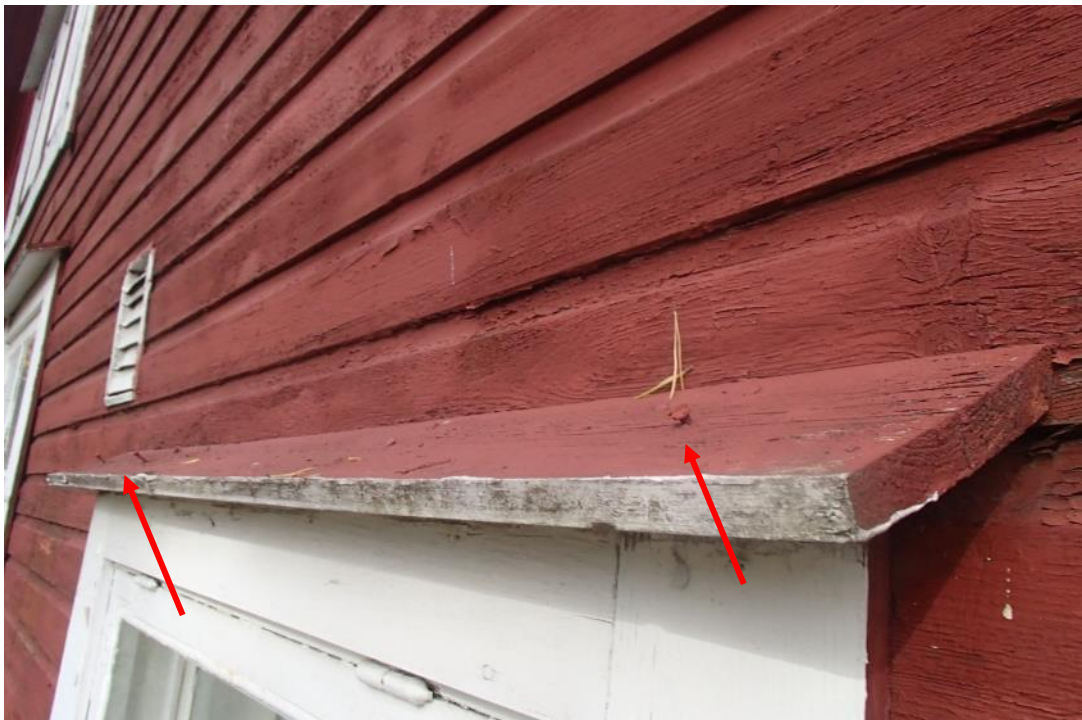
Kuva 28. Ikkunoiden yläosien tippalautojen naulat irtoilevat naulan suuntaisesti.

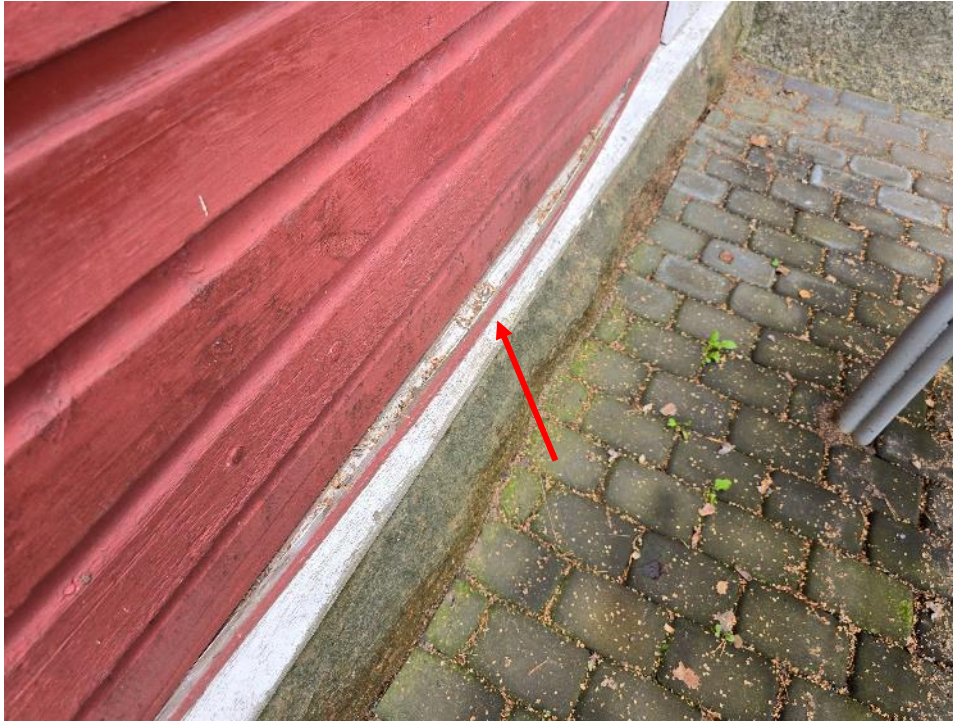
Kuva 29. Paikoin julkisivuista on irtoillut tippalautojen ja paneelien välisiä listoja.

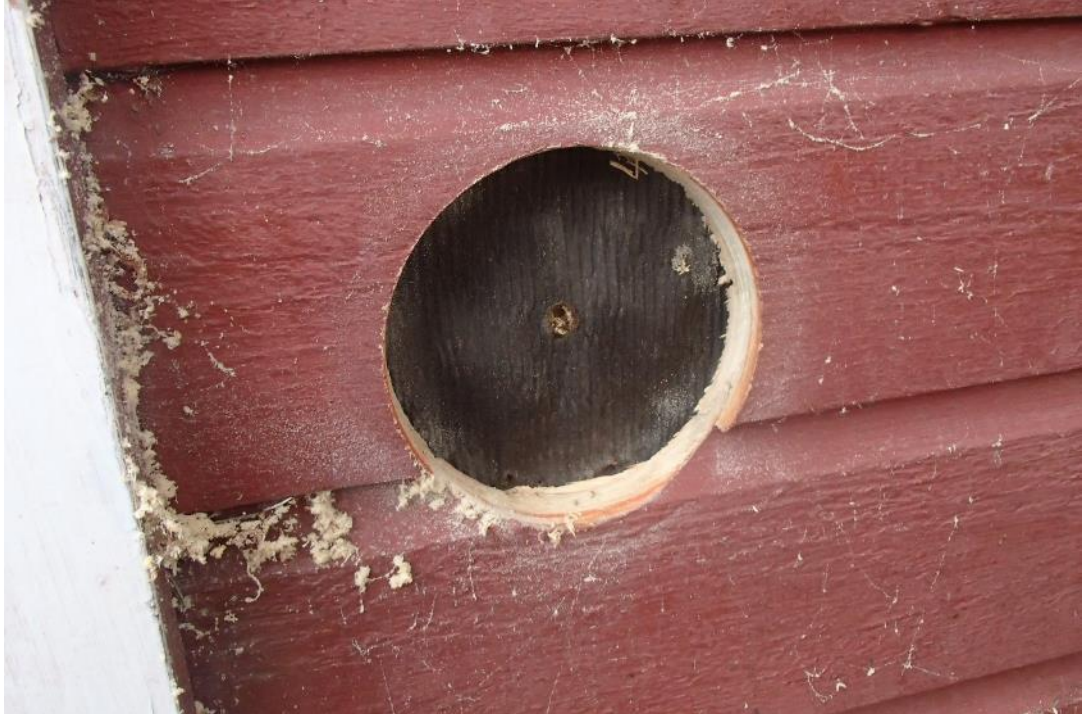
Kuva 30. Rakennuksen parkkipaikan puoleisella julkisivuilla paneelien taustalla havaittiin bituminen rakennuspaperi, mutta paneelien taustalla ei ole tuuletusväliä.

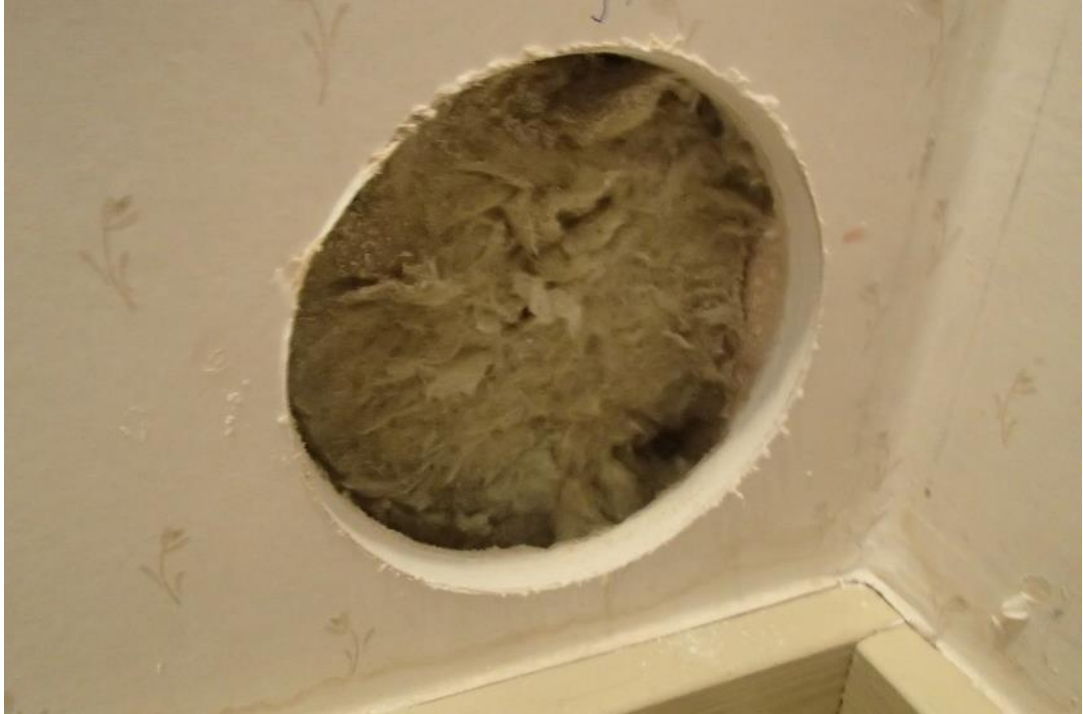
Kuva 32. Sisäpuolen kipsilevyjen taustalla ei ole ilmasulkupaperia eikä höyrysulkumuovia.

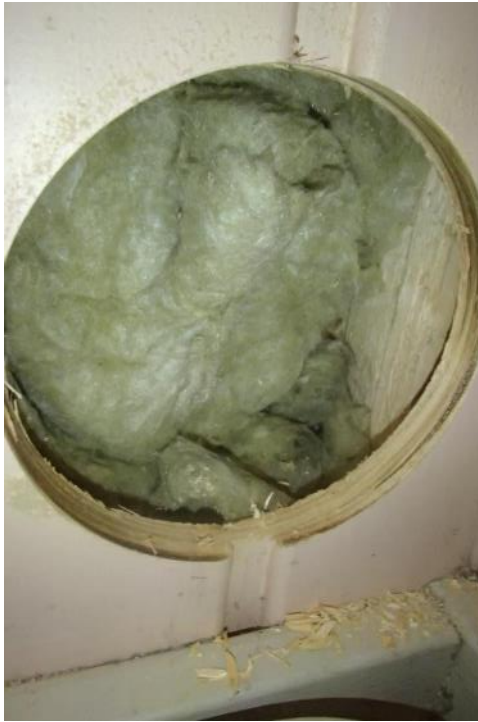
Kuva 33. Sisäpuolen pystypanelointien taustalla ei ole ilmasulkupaperia eikä höyrysulkumuovia.

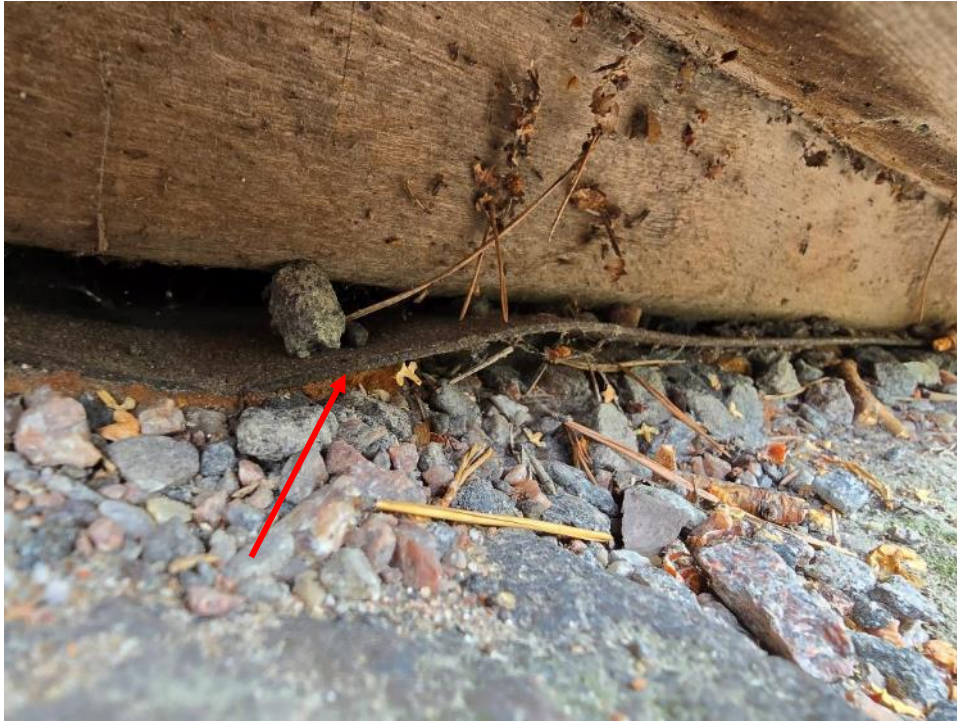
Kuva 37. Hirsirungon ja luonnonkivisokkelin välissä havaittiin bitumikermikaistaleet.

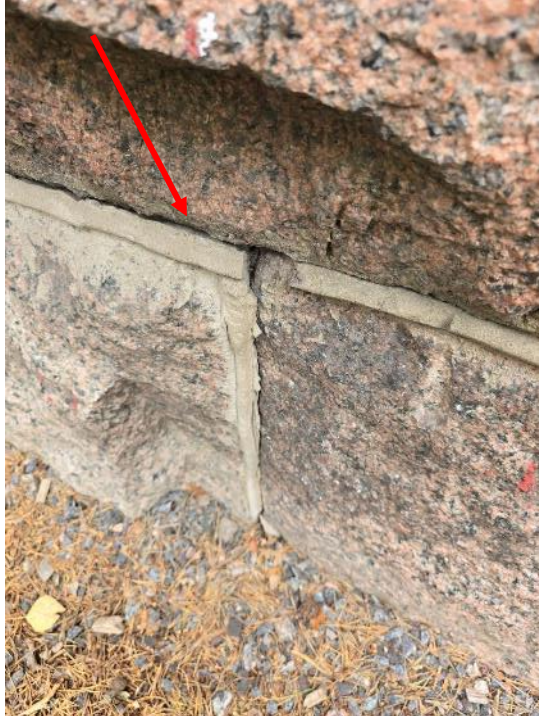
Kuva 40. Sokkelin laastisaumoissa havaittiin irtoilua ja halkeilua.

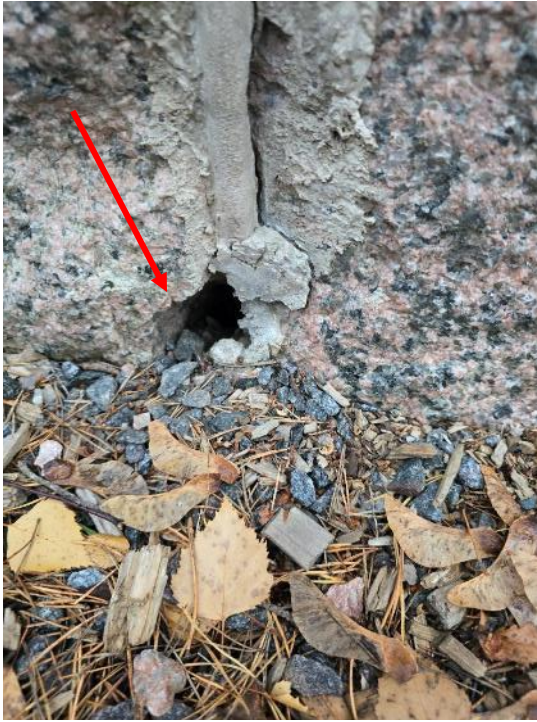
Kuva 41. Sokkelin alaosissa havaittiin reikiä rakenteisiin.

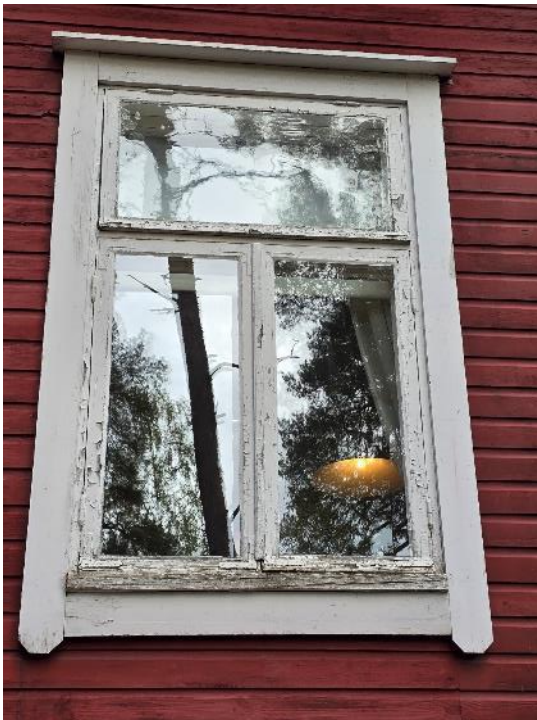
Kuva 42. Ikkunarakenteiden ulkopintojen maalipinnat ovat heikossa kunnossa.

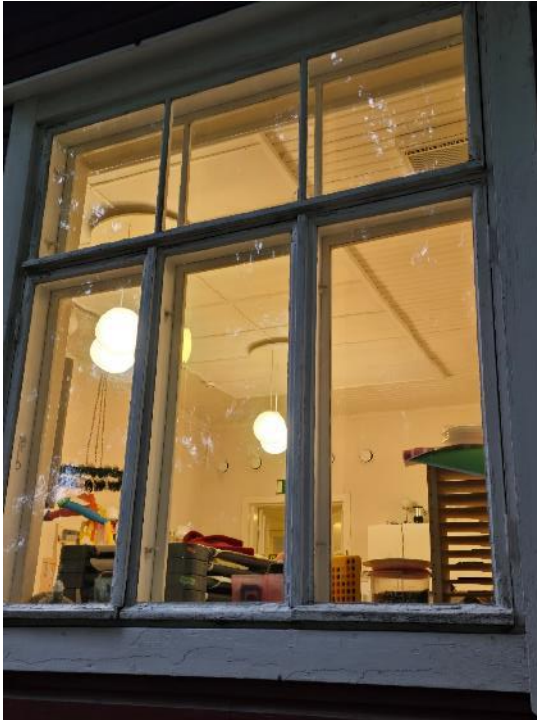
Kuva 43. Ikkunarakenteiden ulkopintojen maalipinnat ovat heikossa kunnossa.

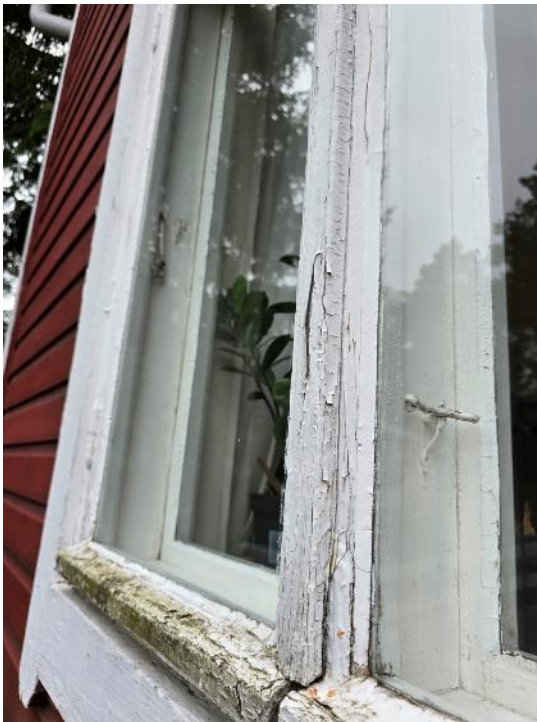
Kuva 44. Ikkunarakenteiden ulkopinnoilla havaittiin maalipintojen irtoilua, halkeilua ja hilselyä sekä ikkunapokien alaosissa kasvaa kosteutta sitovaa kasvillisuutta.

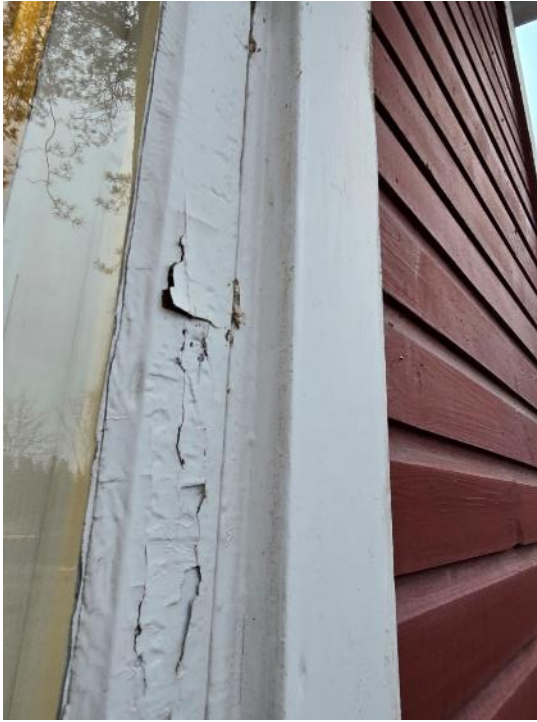
Kuva 45. Ikkunarakenteiden ulkopinnoilla havaittiin maalipintojen irtoilua, halkeilua ja hilseilyä.

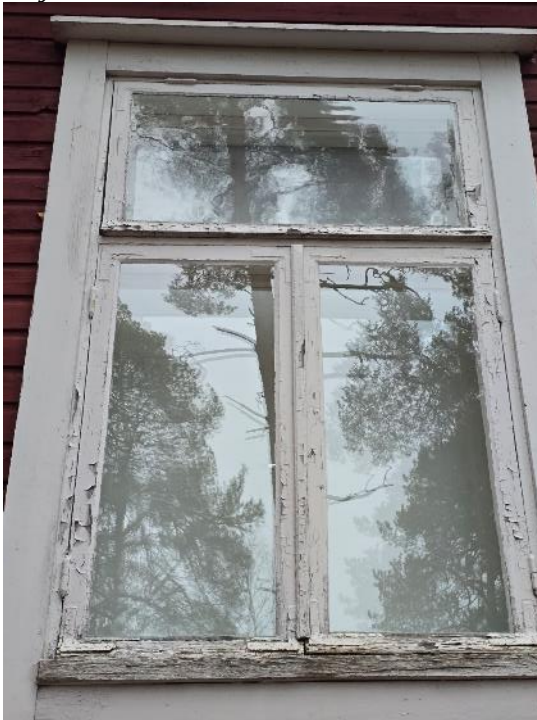
Kuva 46. Ikkunarakenteiden ulkopinnoilla havaittiin maalipintojen irtoilua, halkeilua ja hilseilyä.

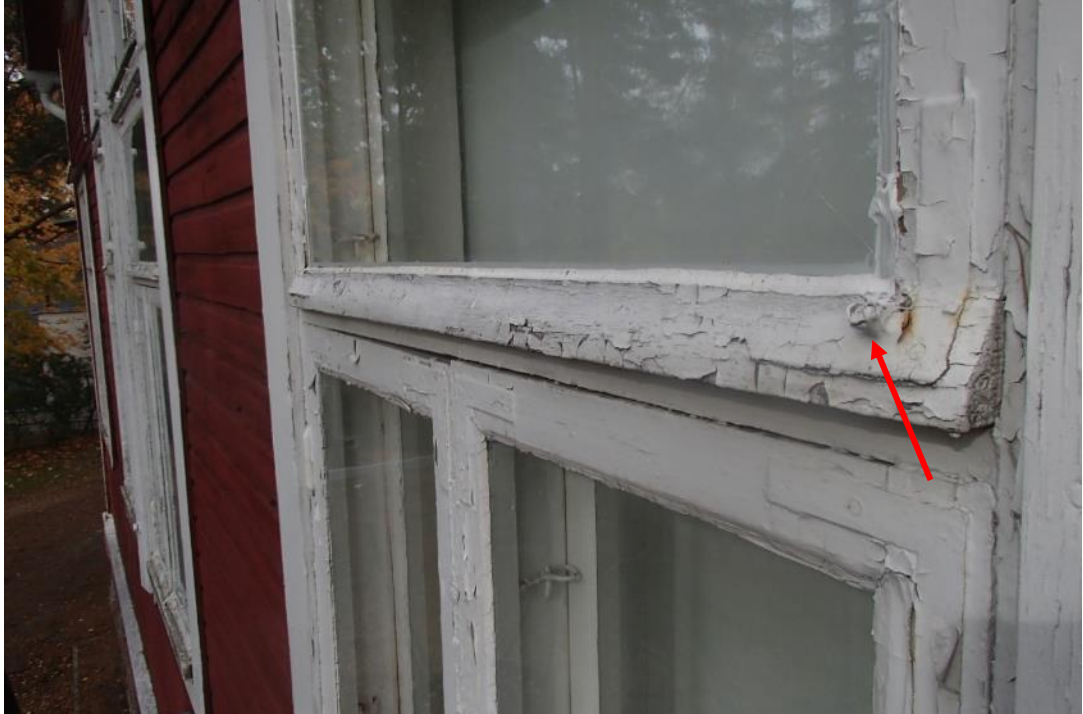
Kuva 48. Ikkunarakenteiden ulkopinnoilla havaittiin maalipintojen irtoilua, halkeilua ja hilseilyä sekä kulmarautojen kiinnitysnaulat ovat kulkeutuneet ulospäin.

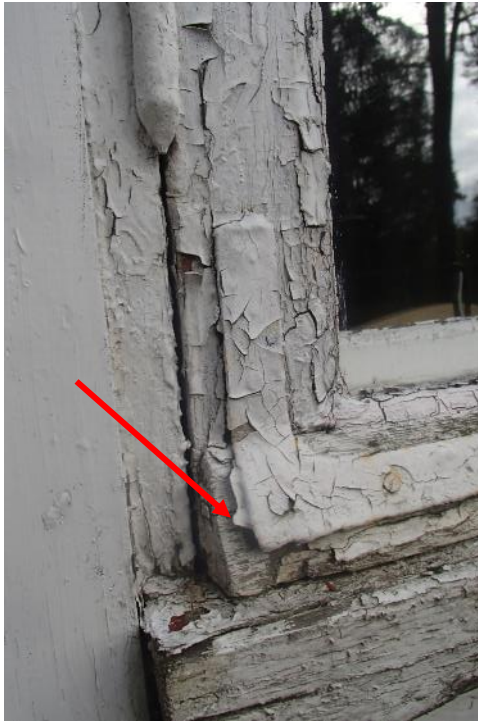
Kuva 49. Ikkunarakenteiden ulkopinnoilla havaittiin maalipintojen irtoilua, halkeilua ja hilseilyä sekä kulmaraudat ovat irti puupinnasta.

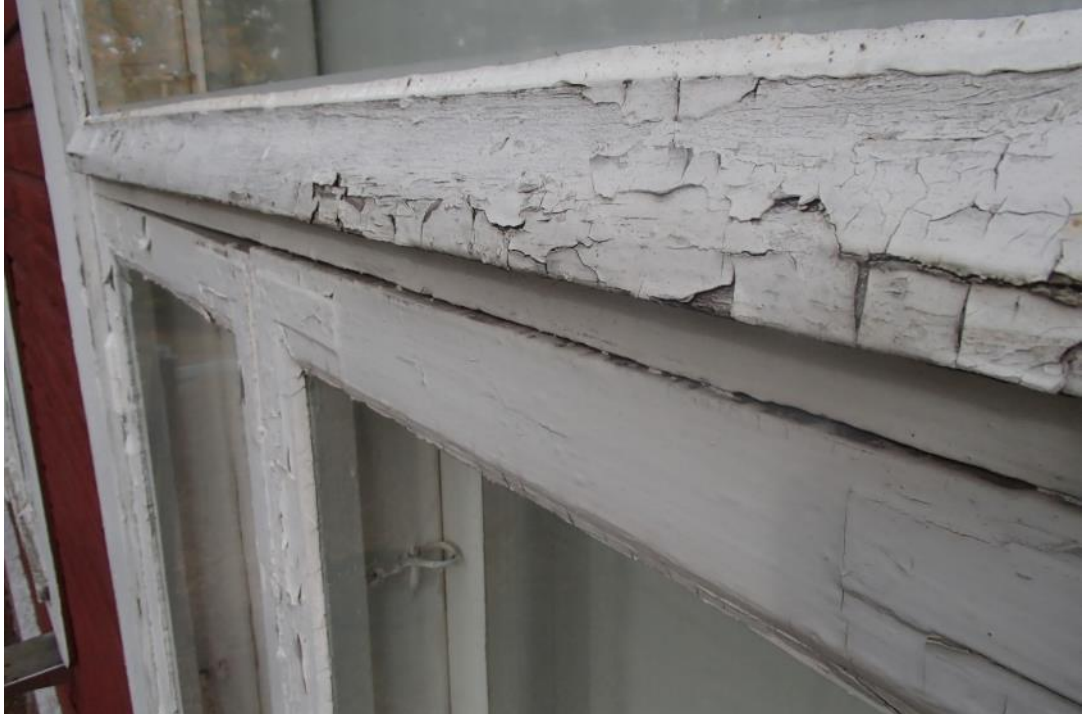
Kuva 50. Ikkunarakenteiden ulkopinnoilla havaittiin maalipintojen irtoilua, halkeilua ja hilseilyä.

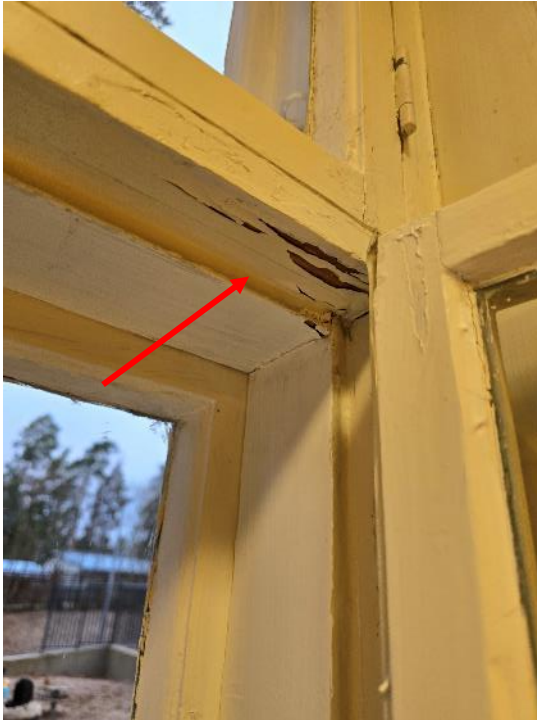
Kuva 51. Ikkunarakenteiden sisäpinnoilla havaittiin maalipintojen irtoilua, halkeilua ja hilseilyä.

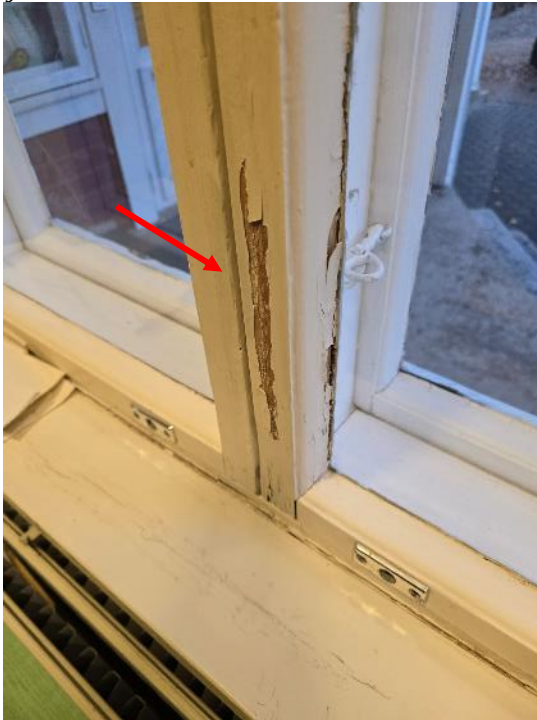
Kuva 52. Ikkunarakenteiden sisäpinnoilla havaittiin maalipintojen irtoilua, halkeilua ja hilseilyä.

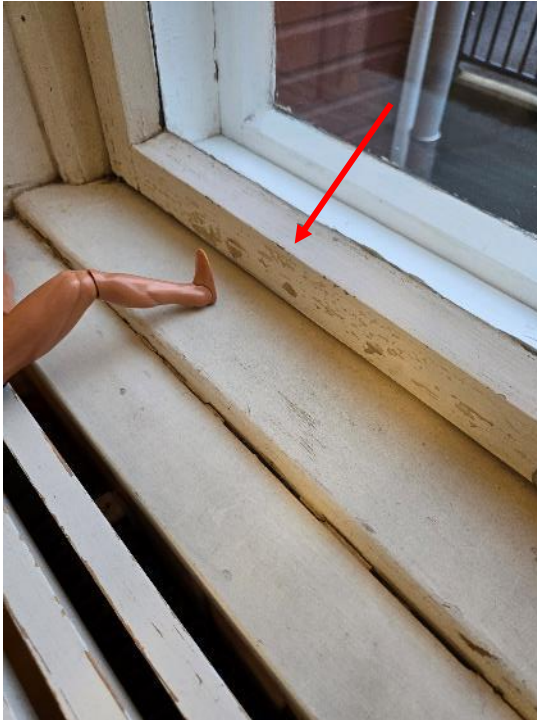
Kuva 53. Ikkunarakenteiden sisäpinnoilla havaittiin maalipintojen irtoilua, halkeilua ja hilseilyä.

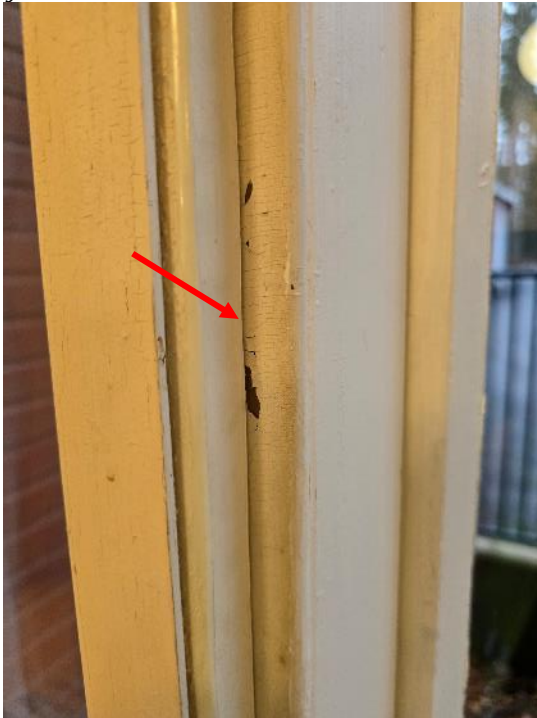
Kuva 54. Ikkunarakenteiden sisäpinnoilla havaittiin maalipintojen irtoilua, halkeilua ja hilseilyä.

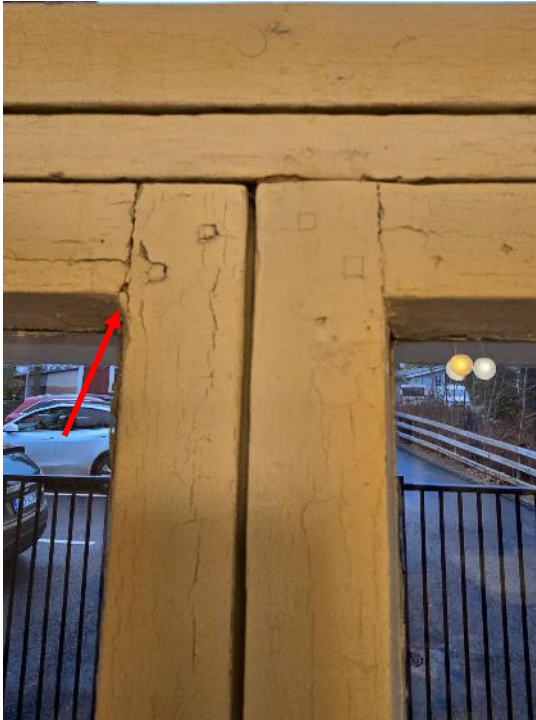
Kuva 55. Ikkunarakenteiden sisäpinnoilla havaittiin maalipintojen irtoilua, halkeilua ja hilseilyä sekä pokien liitoskohdissa havaittiin paikoin halkeilua.

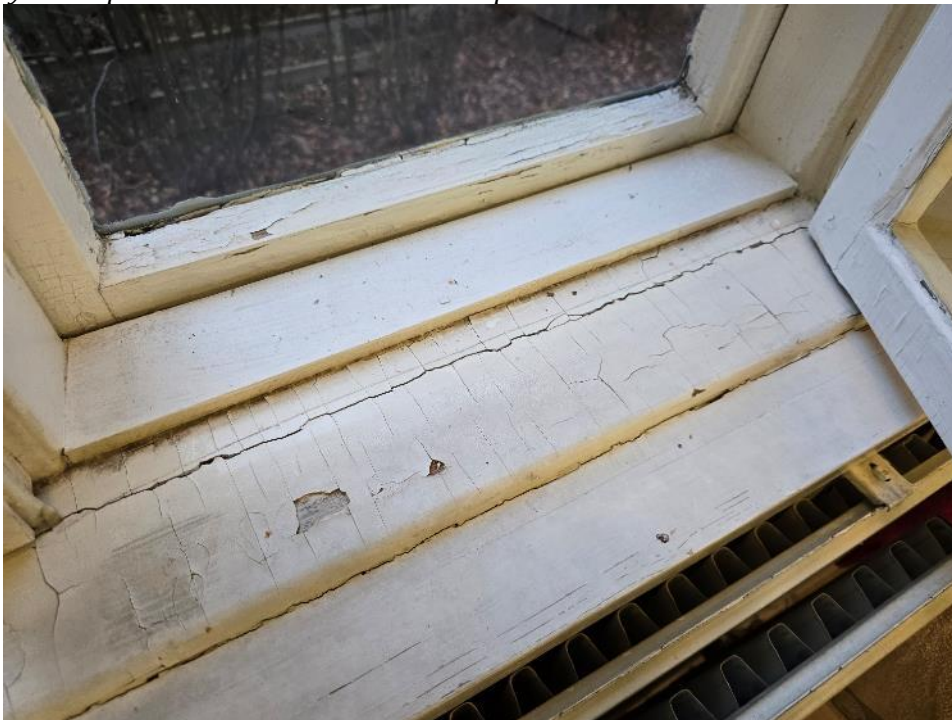
Kuva 56. Ikkunarakenteiden sisäpinnoilla havaittiin maalipintojen irtoilua, halkeilua ja hilseilyä.

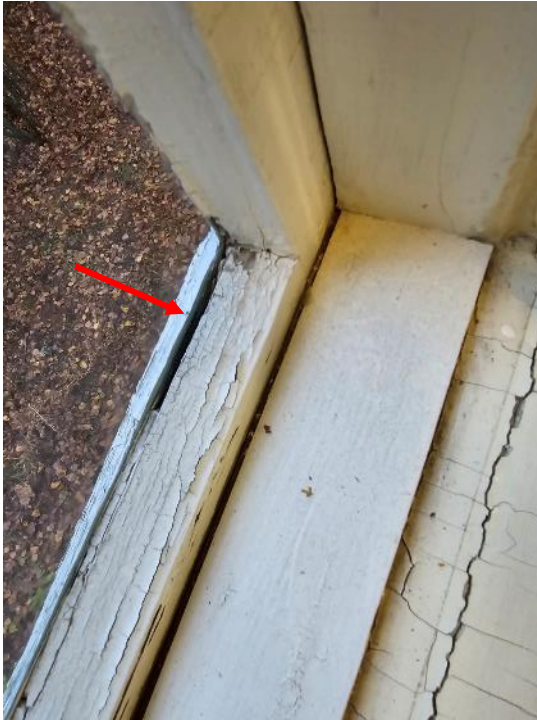
Kuva 57. Ikkunarakenteiden sisäpinnoilla havaittiin maalipintojen irtoilua, halkeilua ja hilseilyä sekä lasin ja pokaan välissä on rakoja.

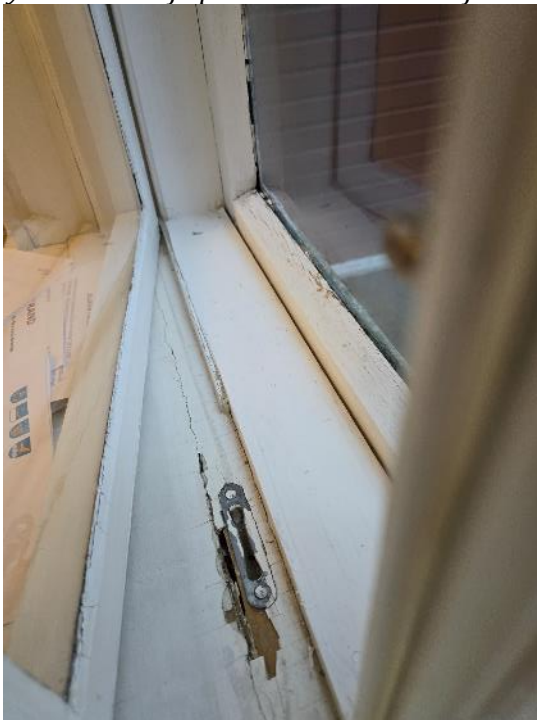
Kuva 58. Ikkunarakenteiden sisäpinnoilla havaittiin maalipintojen irtoilua, halkeilua ja hilseilyä.

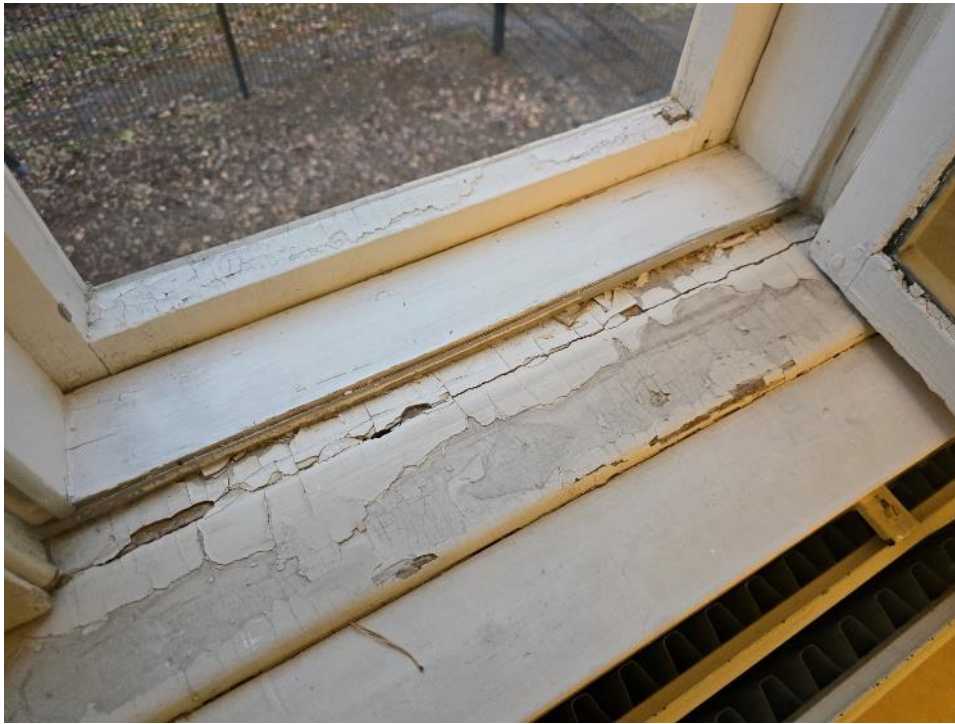
Kuva 59. Ikkunarakenteiden sisäpinnoilla havaittiin maalipintojen irtoilua, halkeilua ja hilseilyä.

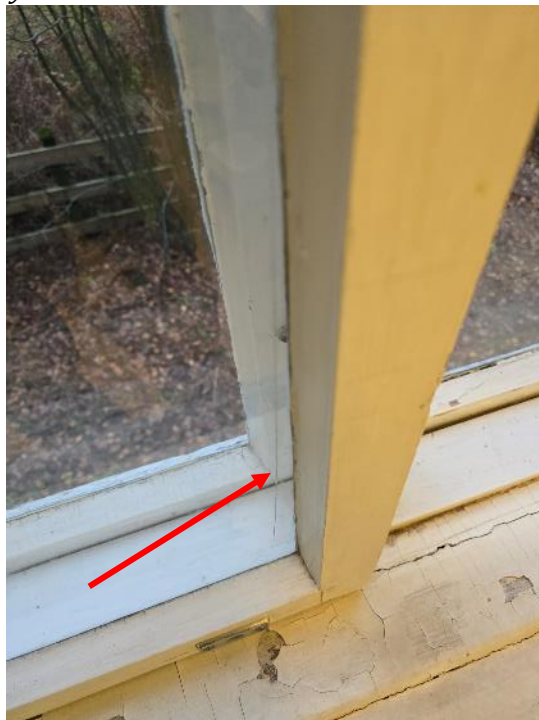
Kuva 60. Paikoin havaittiin rikkoutuneita laseja.

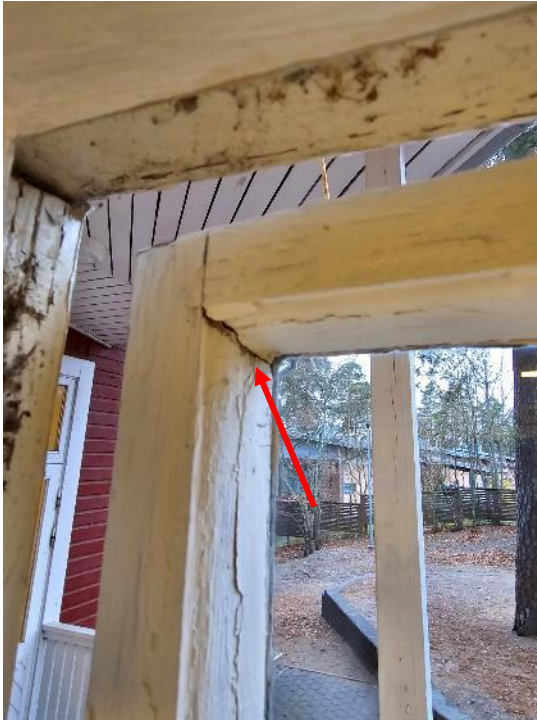
Kuva 61. Pokien ja karmien liitoskohdissa havaittiin halkeilua.

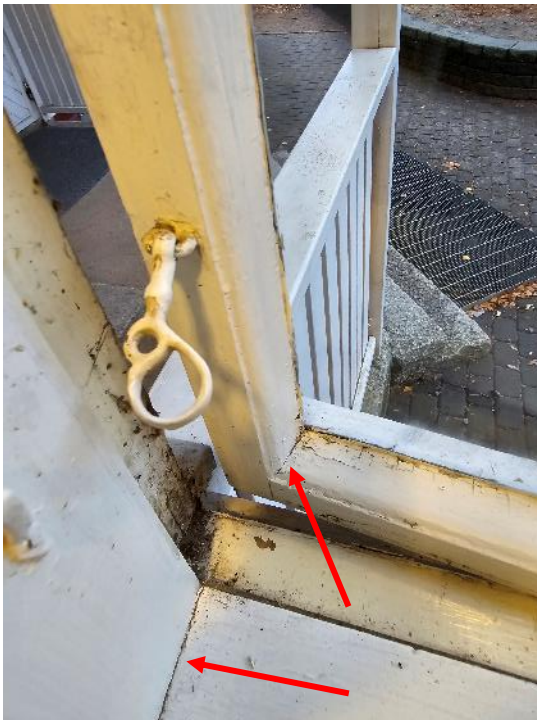
Kuva 62. Ikkunapokien ja karmien liitoskohdissa havaittiin halkeilua.

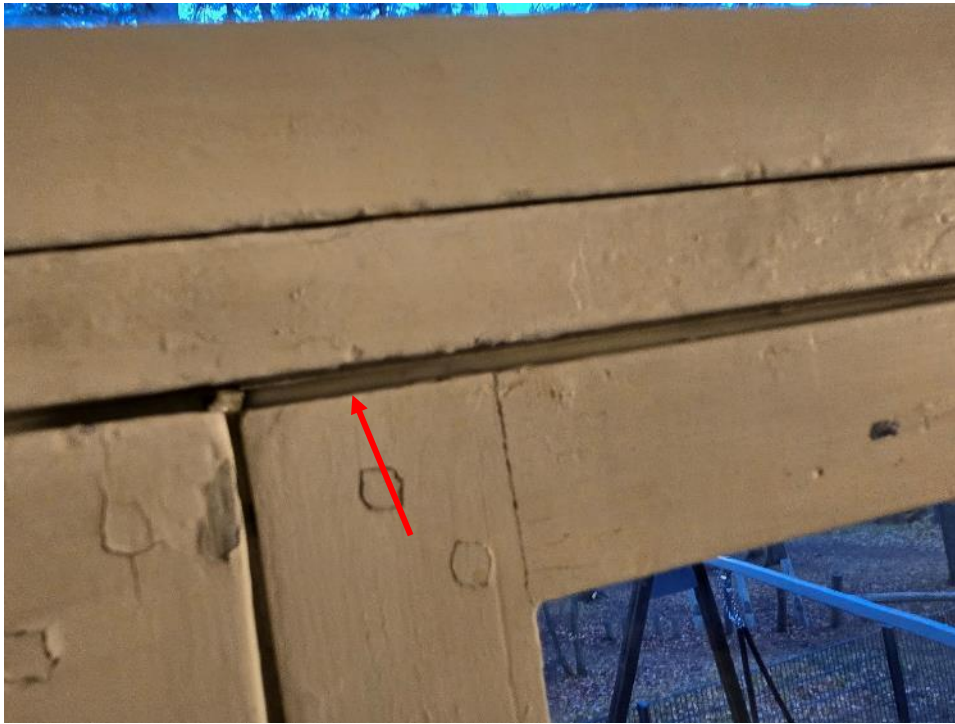
Kuva 63. Ikkunapokien ja karmien välillä havaittiin leveitä rakoja.

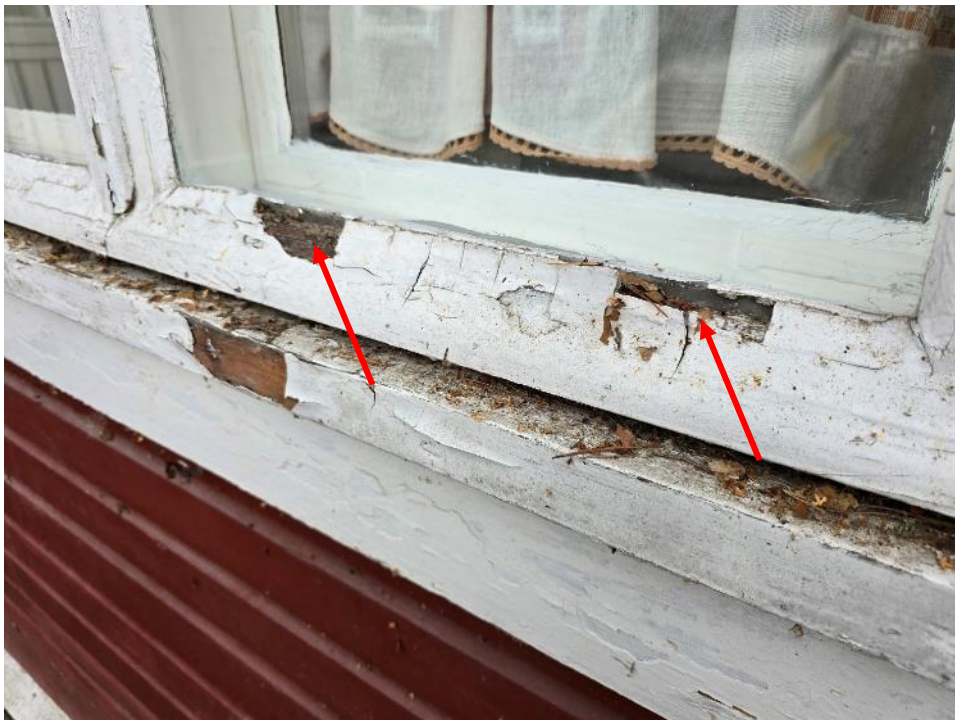
Kuva 64. Ikkunoiden lasituskittaukset ovat irtoilleet ja halkeilleet.

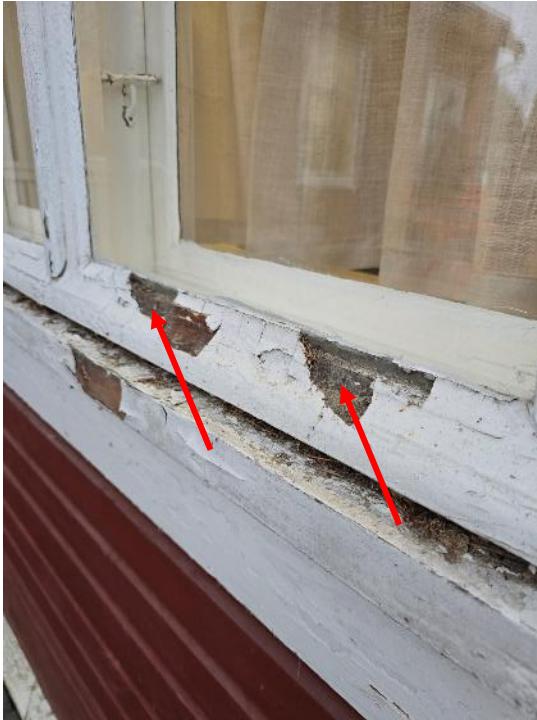
Kuva 65. Ikkunoiden lasituskittaukset ovat irtoilleet ja halkeilleet.

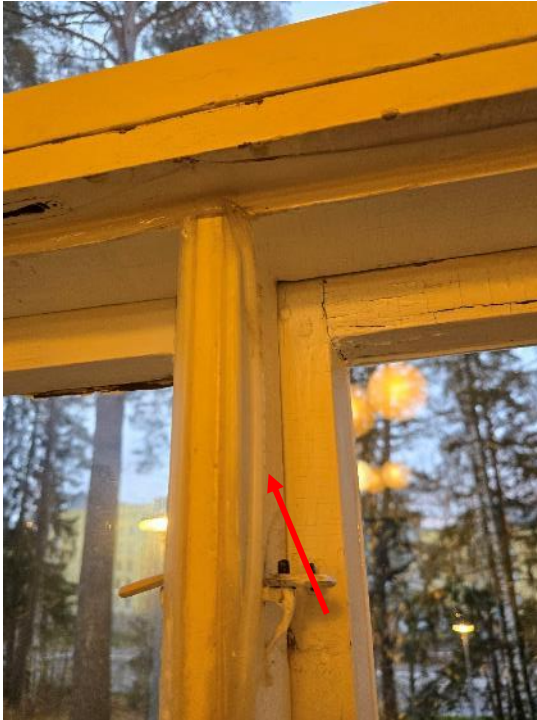
Kuva 73. Ikkunoita on lisätiivistetty, mutta tiivisteitä on irtoillut kiinnityksestään.

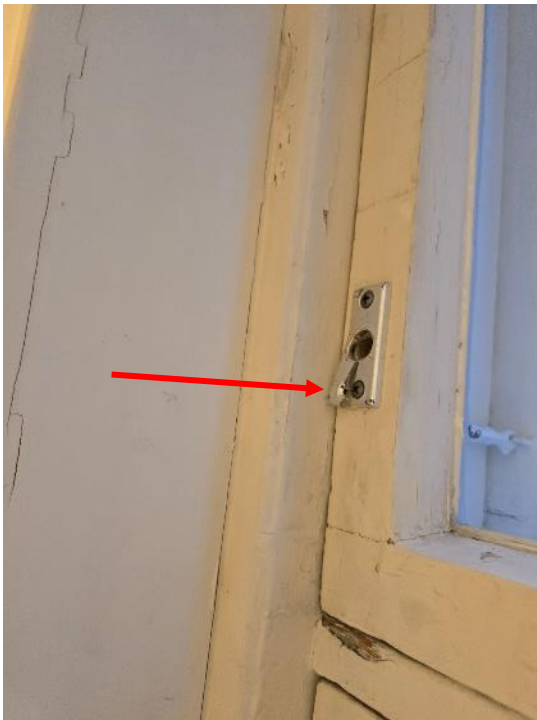
Kuva 74. Ikkunoiden heloituksia on rikkoutunut.

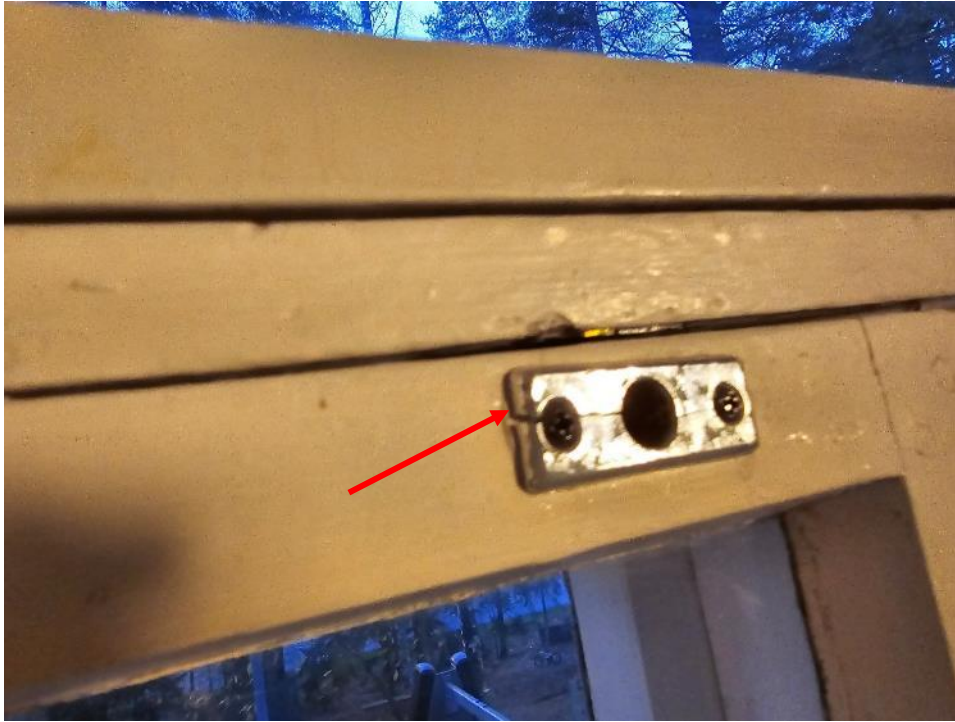
Kuva 75. Ikkunoiden heloituksia on rikkoutunut.

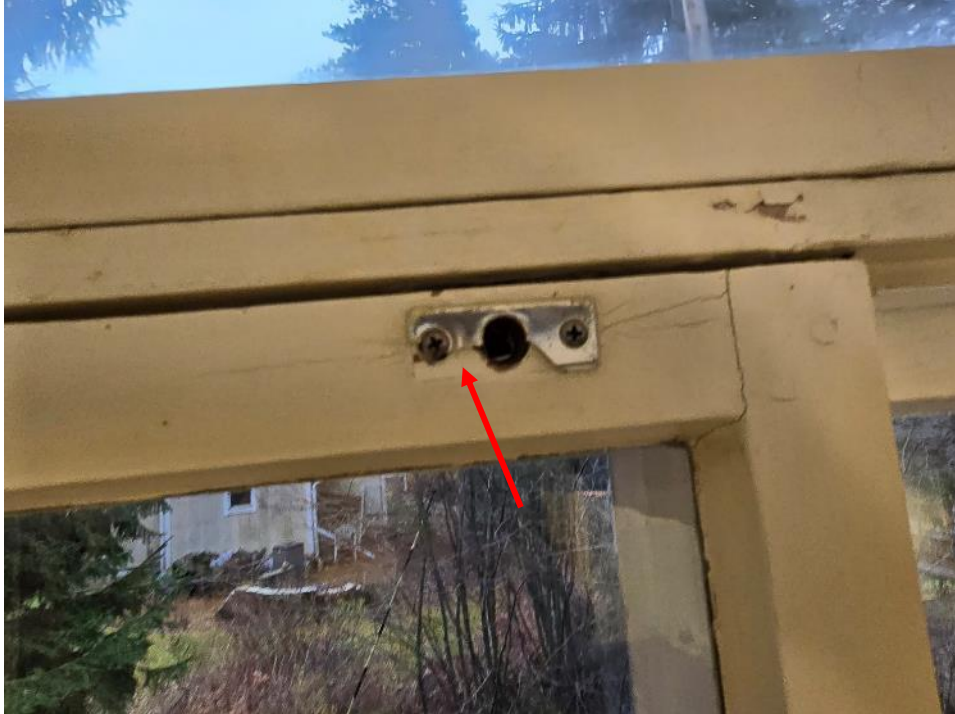
Kuva 76. Ikkunoiden heloituksia on rikkoutunut.

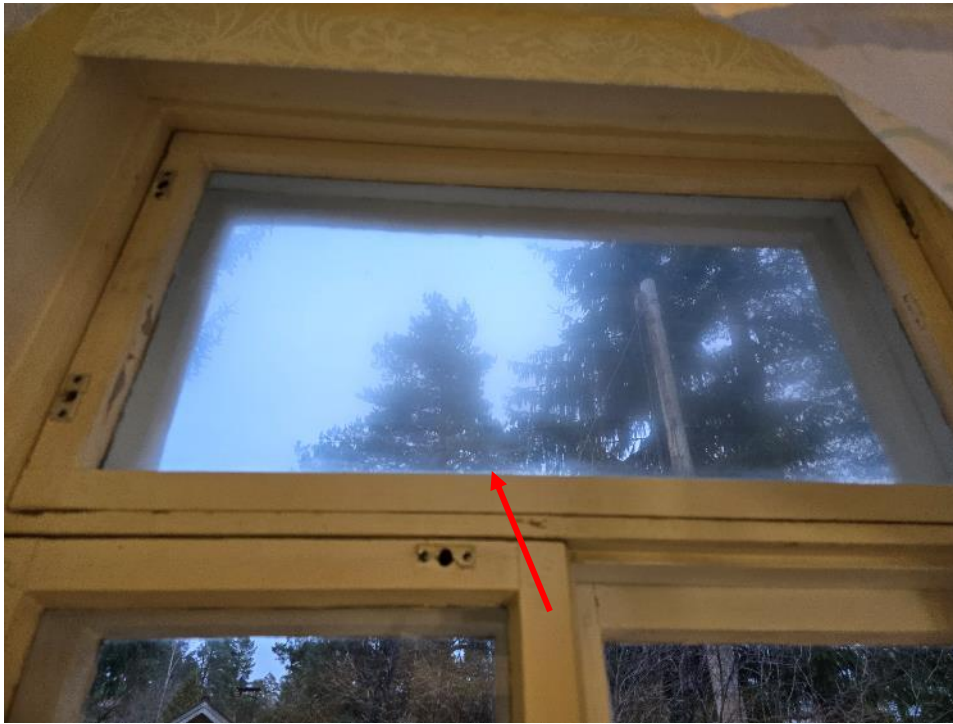
Kuva 77. Paikoin ikkunoiden välitilaan kondensoituu kosteutta puutteellisen tuuletuksen seurauksena.
