**RAKENNETEKNINEN KUNTOTUTKIMUS
RAJATTU AHA-KARTOITUS
3.12.2024, päivitetty 17.3.2025**

**SMEDSBY DAGHEM
STENSINTIE 10
02750 ESPOO**

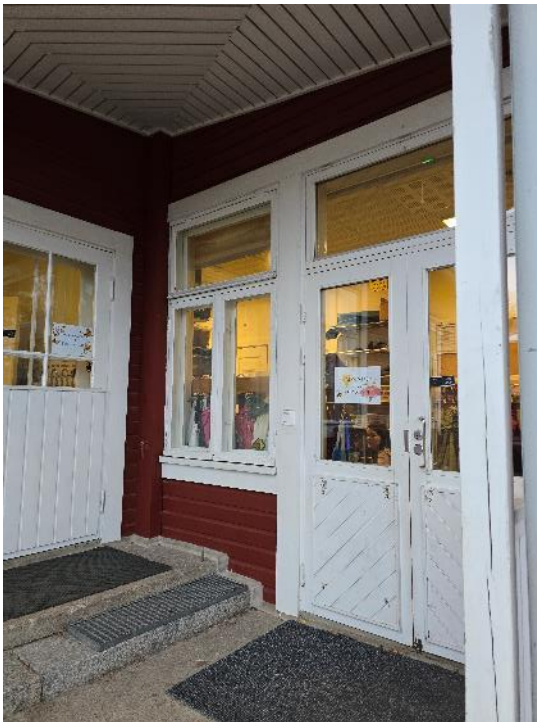
Kuva 80. Pääsisäänkäynnin ovet on uusittu.

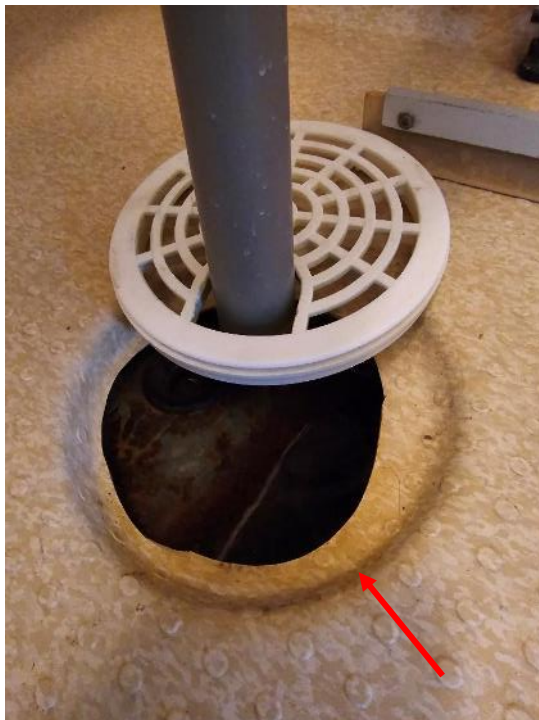
Kuva 94. Alapohjassa on valurautaviemäreitä ja muovimaton liitokset kaivoon ovat puutteelliset.

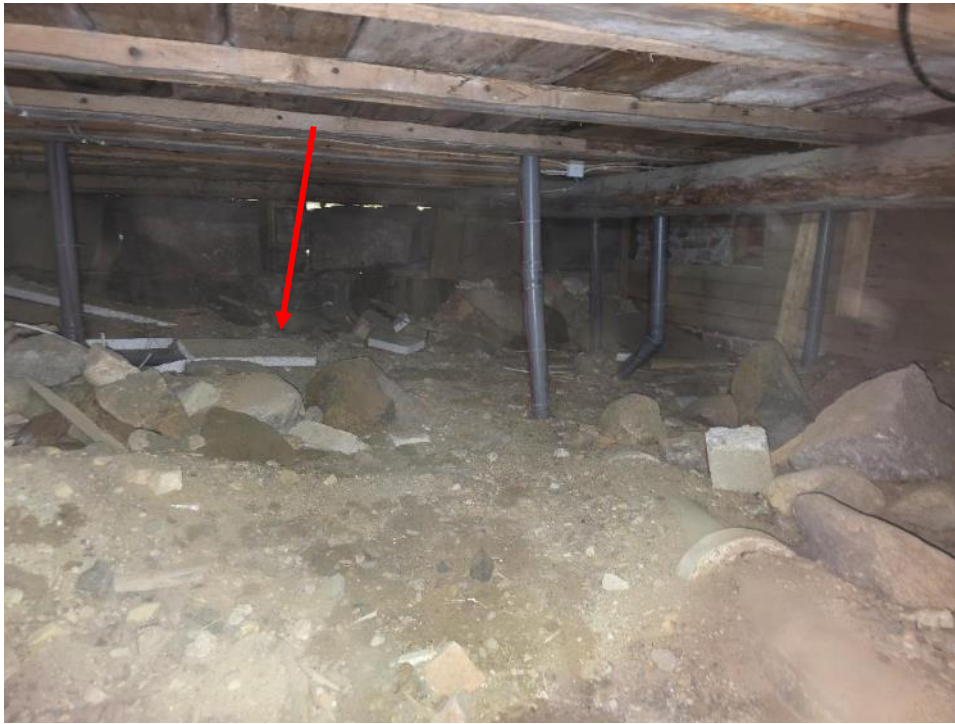
Kuva 95. Ryömintätilassa havaittiin ylimääräistä jätettä ja puumateriaalia.

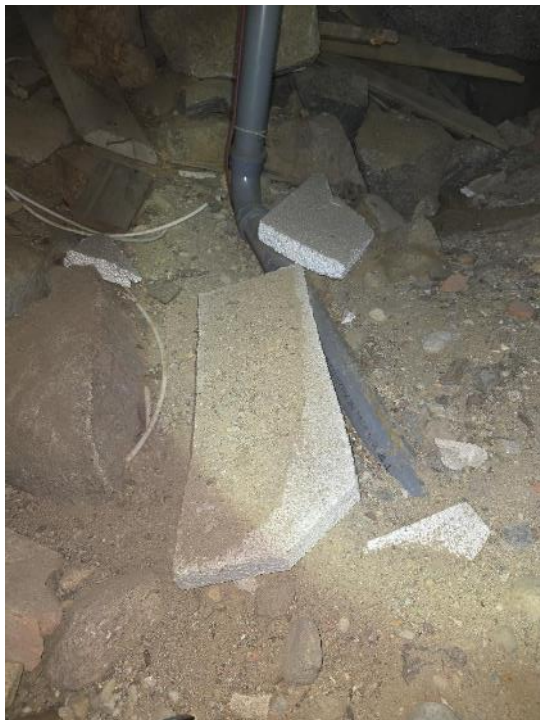
Kuva 96. Ryömintätilassa havaittiin ylimääräistä jätettä ja puumateriaalia sekä viemäriputkia ei ole eristetty, mutta muoviputkissa on saattolämmitykset.

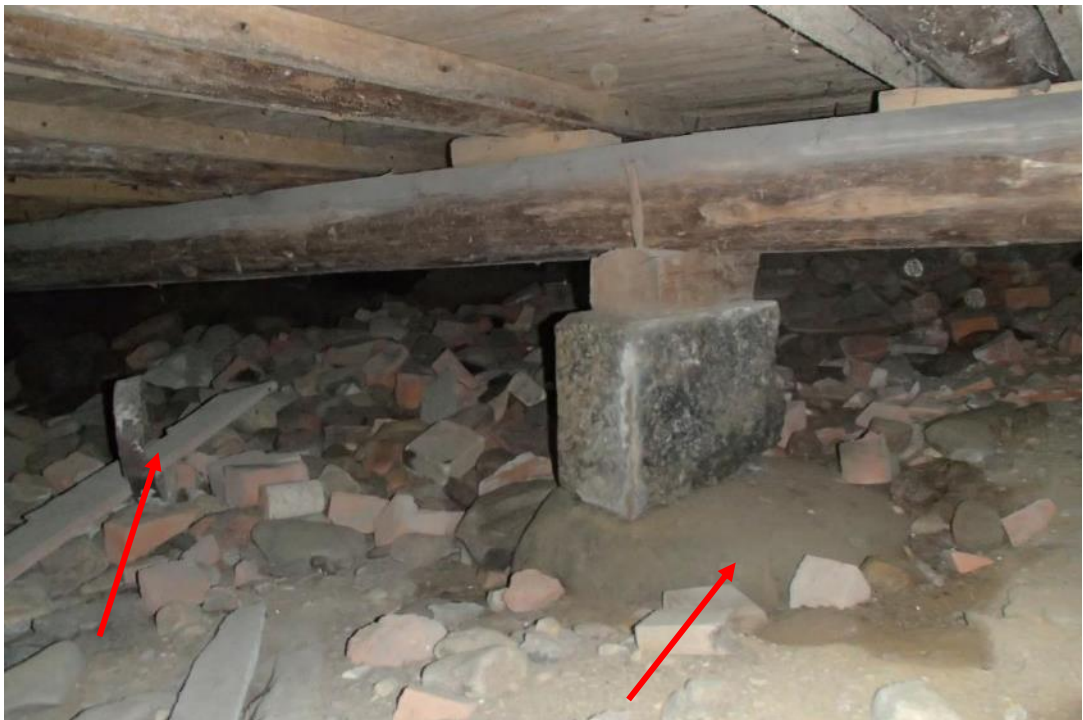
Kuva 98. Ryömintätilassa havaittiin ylimääräistä jätettä ja puumateriaalia sekä alapohjan maa-ainekset kaatavat keskialuetta kohden.

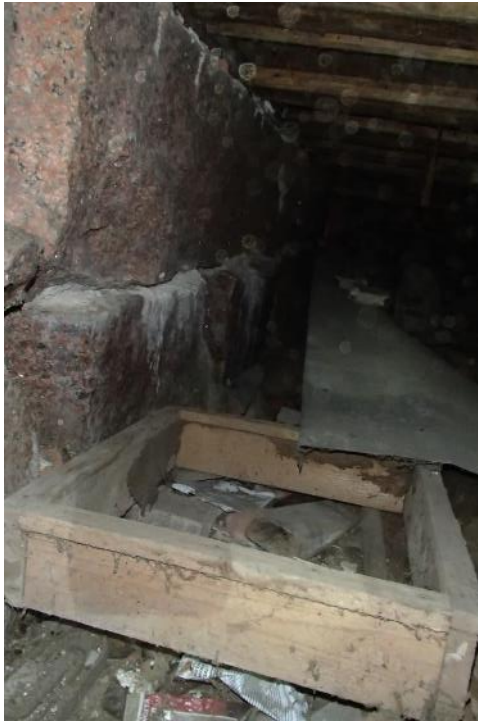
Kuva 99. Ryömintätilassa havaittiin ylimääräistä jätettä ja puumateriaalia.

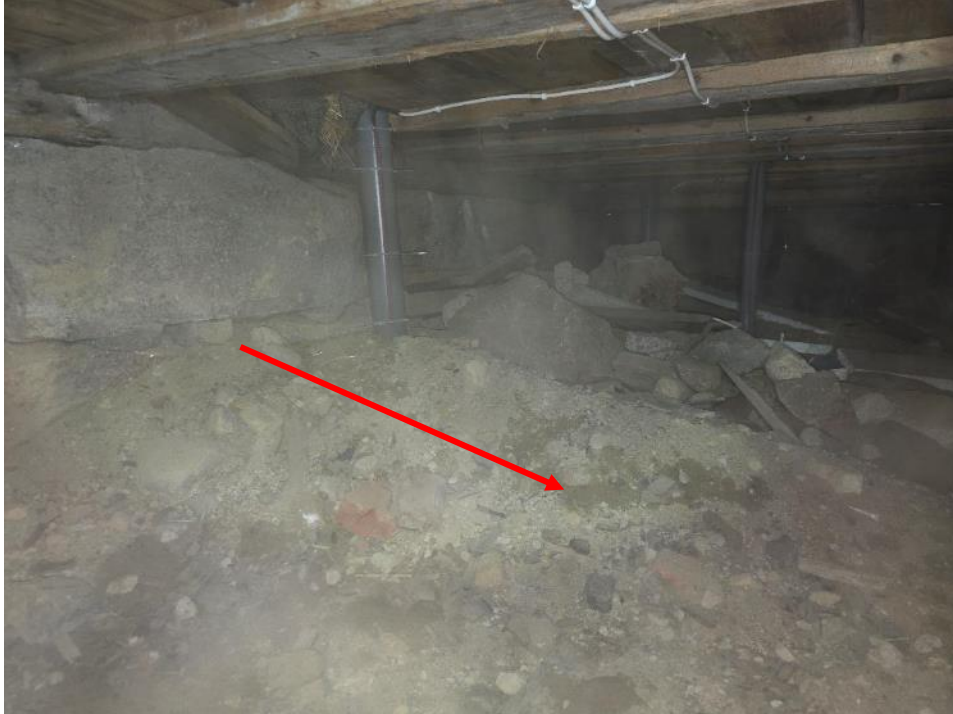
Kuva 100. Ryömintätilassa havaittiin ylimääräistä jätettä ja puumateriaalia sekä alapohjan maa-ainekset kaatavat keskialuetta kohden.

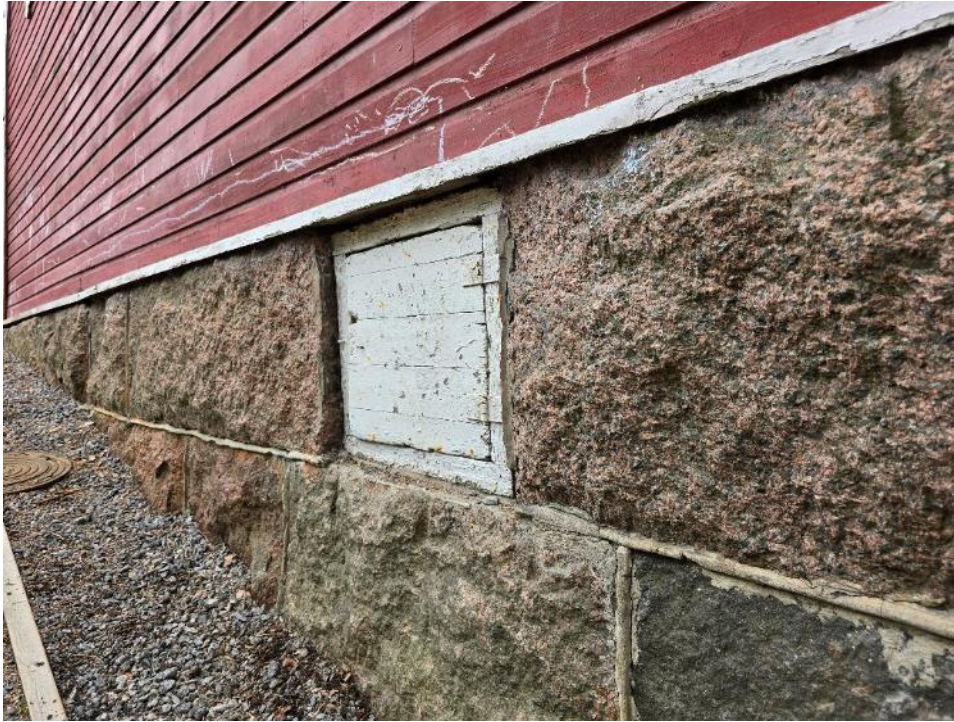
Kuva 107. Sokkelissa on tuuletusluukkuja.

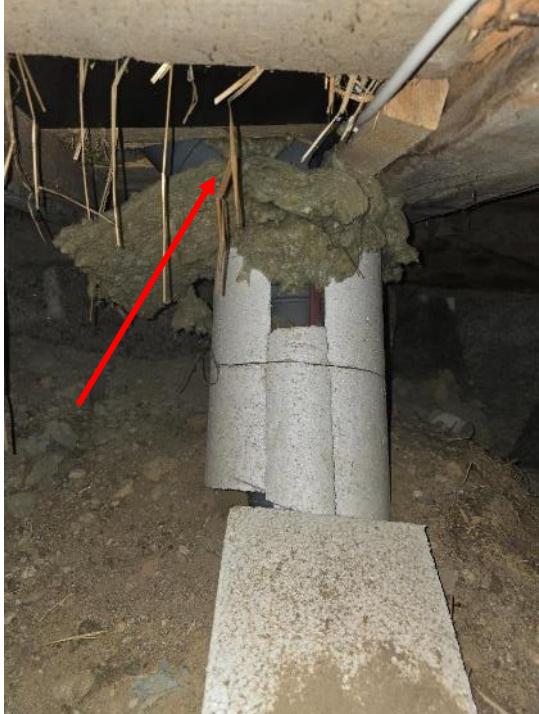
Kuva 108. Paikoin viemäriputkia on eristetty, mutta paikoin eristeet ovat irronneet.

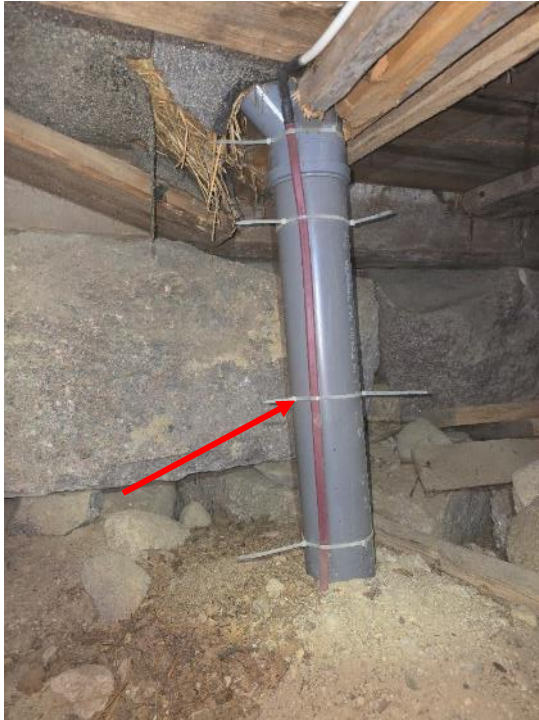
Kuva 109. Suurin osa viemäriputkista on eristämättömiä, mutta niissä on saattolämmitys.

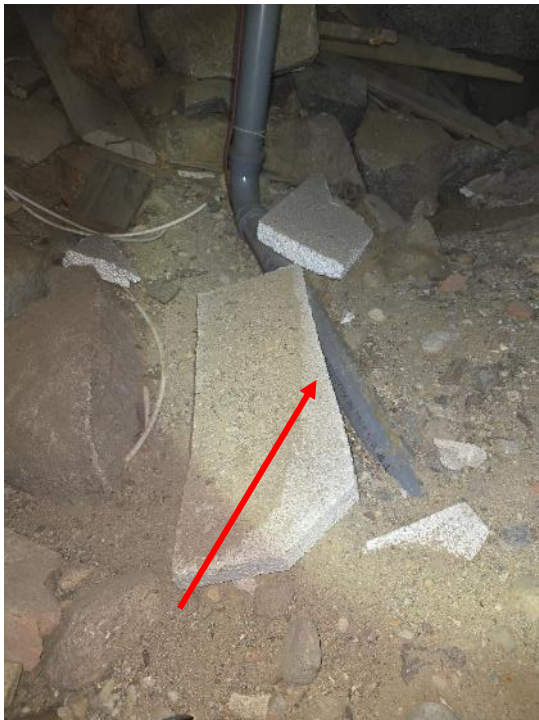
Kuva 110. Suurin osa viemäriputkista on eristämättömiä, mutta niissä on saattolämmitys.

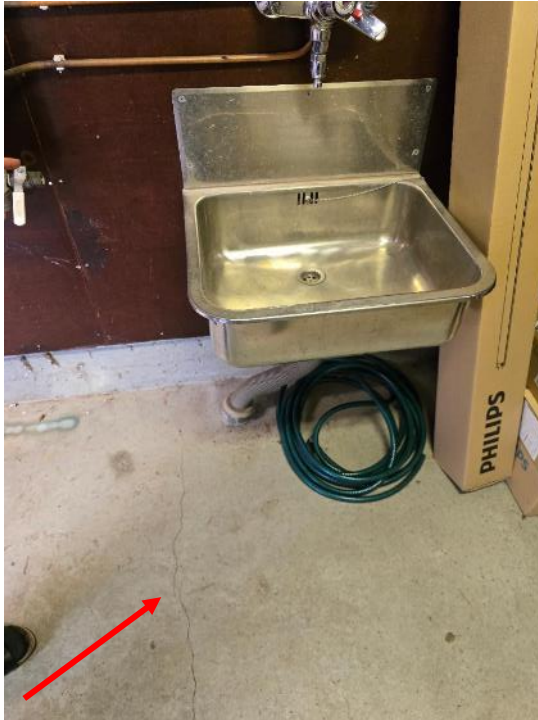
Kuva 111. Teknisen tilan lattiapinnoitteet ovat kuluneet sekä betonilaatassa havaittiin halkeilua.

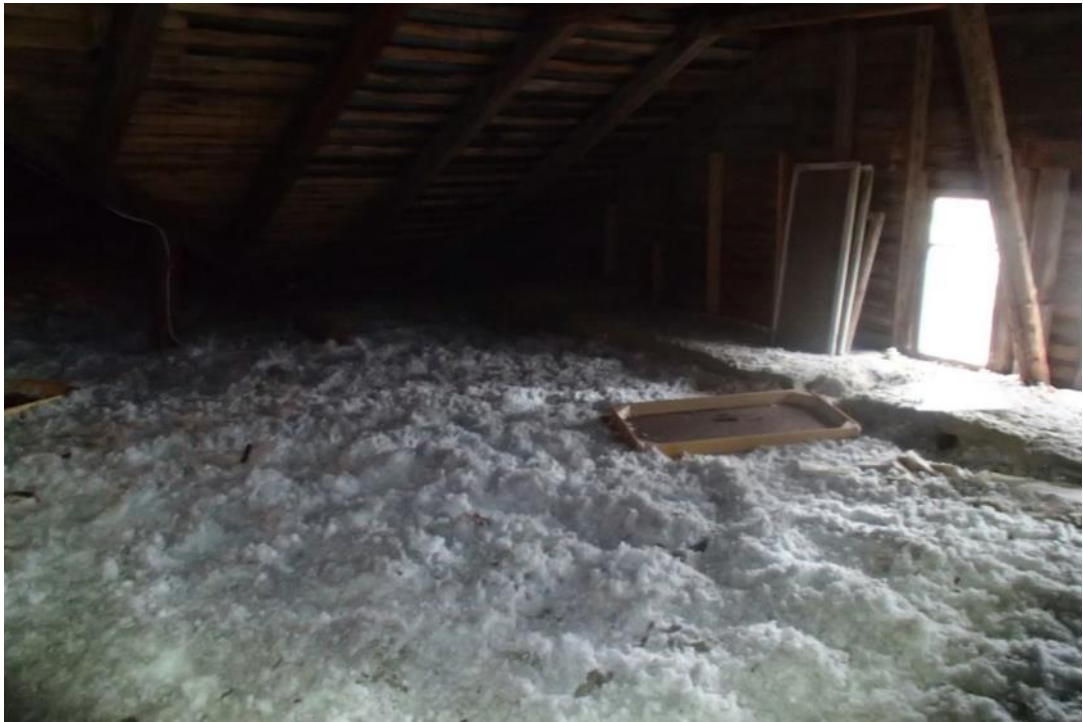
Kuva 113. Yleiskuva rakennuksen eteläpäädyn vinttitilassa. Kesialueella on lisälämmöneristeenä puhalluseristeet ja reunoilla eristelevyt.

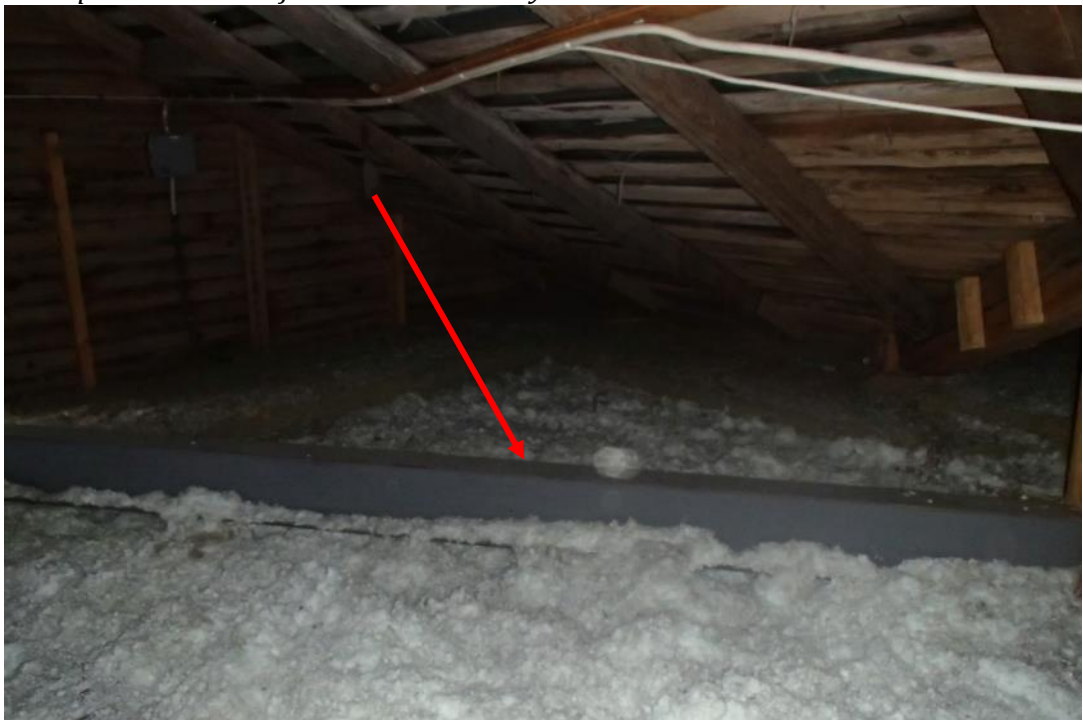
Kuva 114. Yleiskuva rakennuksen eteläpäädyn vinttitilasta, johon on asennettu lisätueksi teräksinen l-palkki.

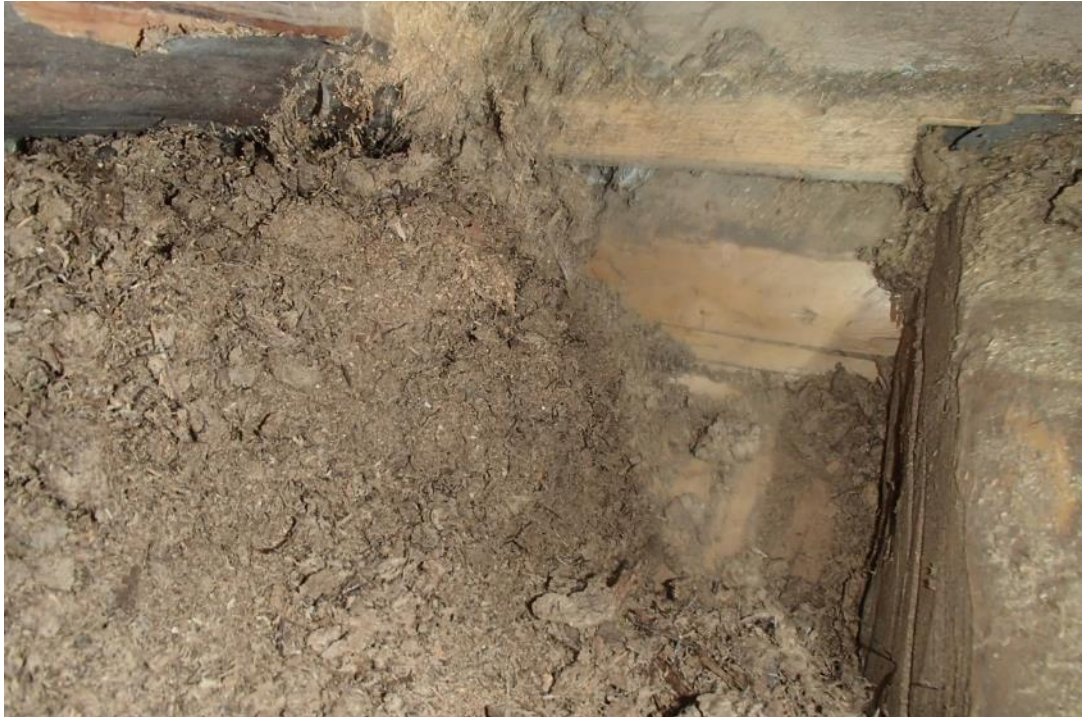
Kuva 120. Rakenneavaus, YP3, jakelukeittiön yläpuoleiseen yläpohjaan hirsirungon vierestä suoritettuna.

1. 200 mm, mineraalieristelevyt
2. 350 mm, turvetta/puurunko
3. 0,1 mm, tervapahvi
4. laudoitus

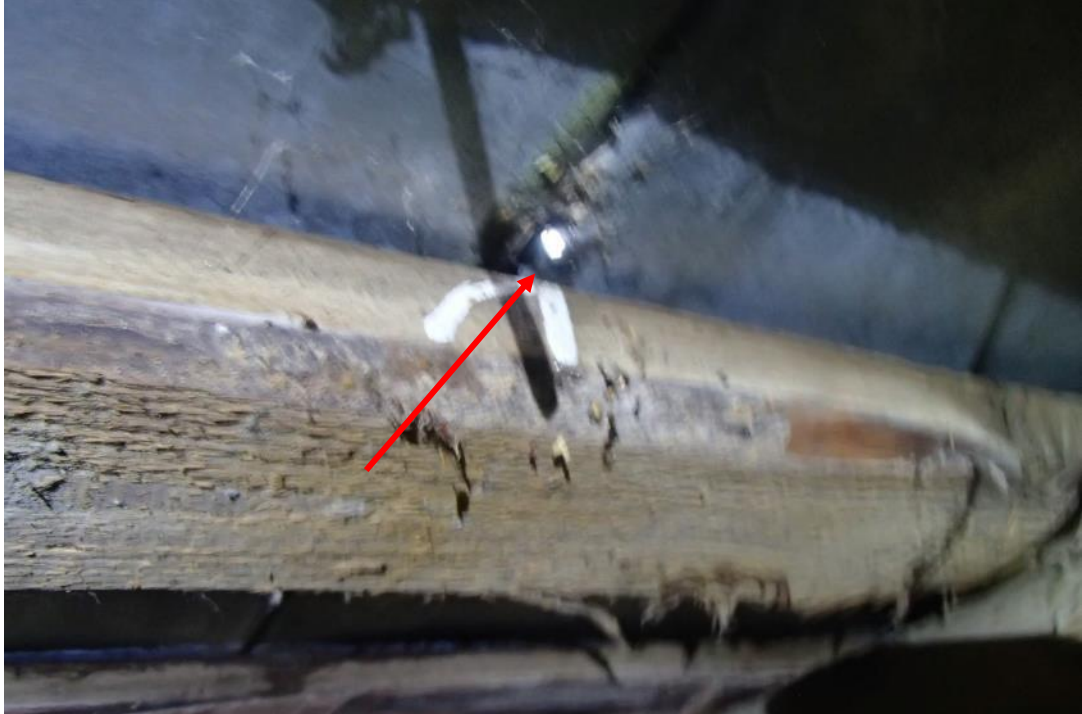
Kuva 122. Rakennuksen pääsisäänkäynnin kohdalla havaittiin vesikatteessa pieni reikä.

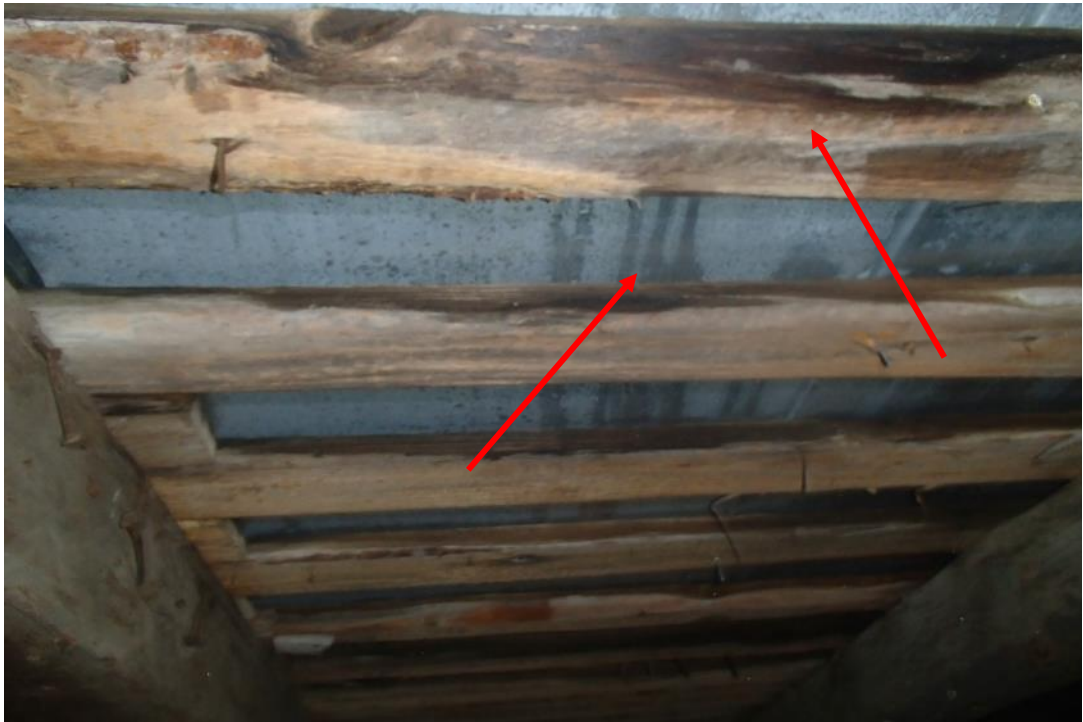
Kuva 123. Vesikatteen alapintaan kondensoituu kosteutta, joka imeytyy aluslautoihin.

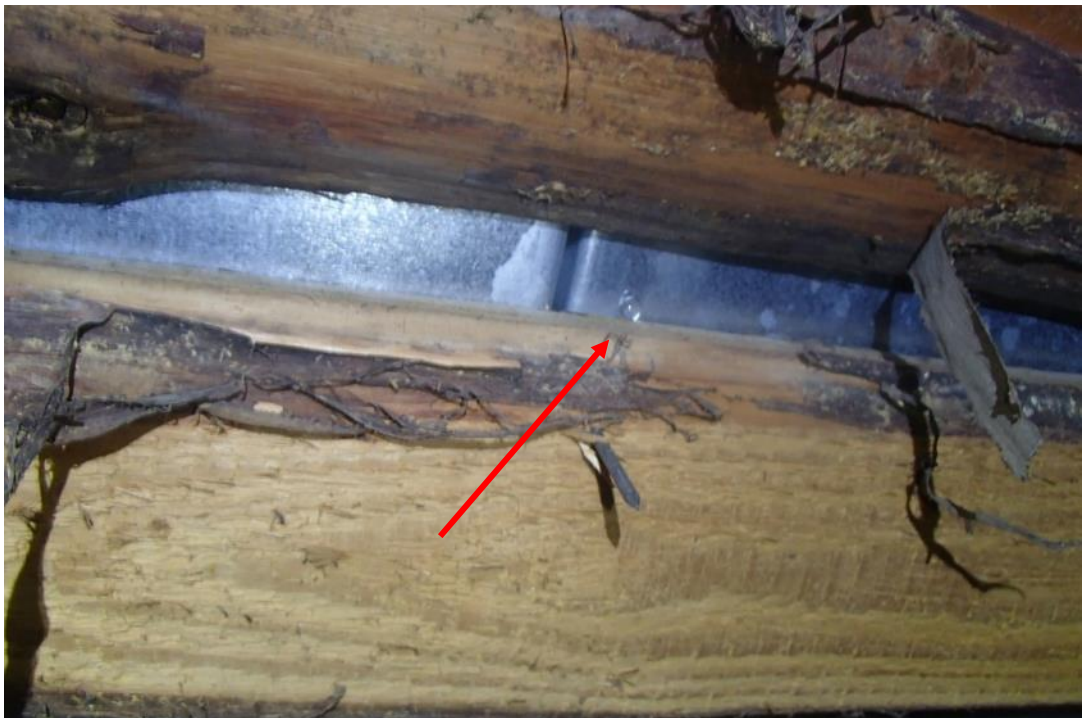
Kuva 124. Vesikatteen alapintaan kondensoituu kosteutta, joka imeytyy aluslautoihin.

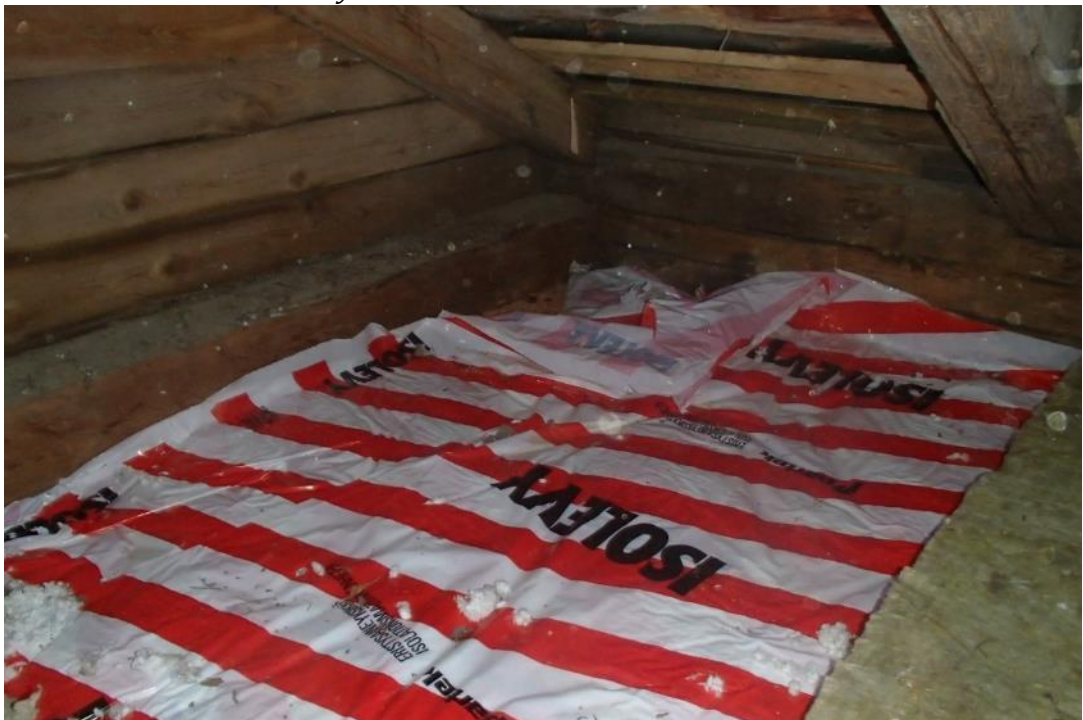
Kuva 128. Lisälämmöneristeen alapuolelle on levitetty pakkausmuoveja, joiden pintoihin kondensoituu kosteutta tietyissä olosuhteissa.

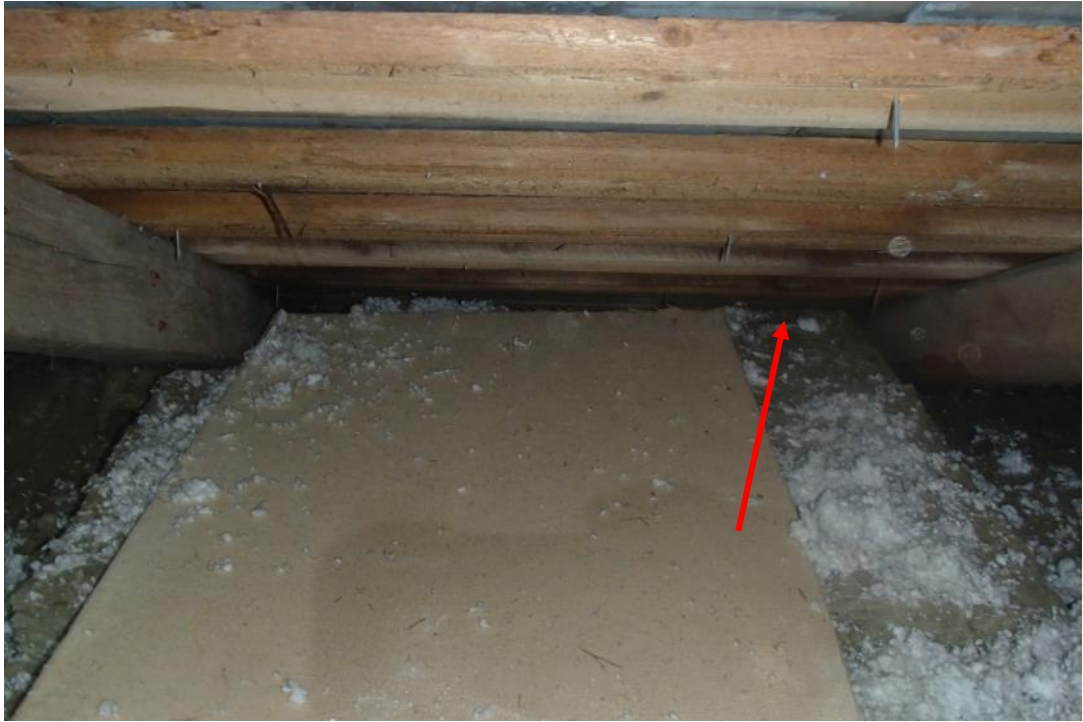
Kuva 131. Paikoin lisälämmöneristeet tukkivat räystääiden alapuolen tuuletusraot.

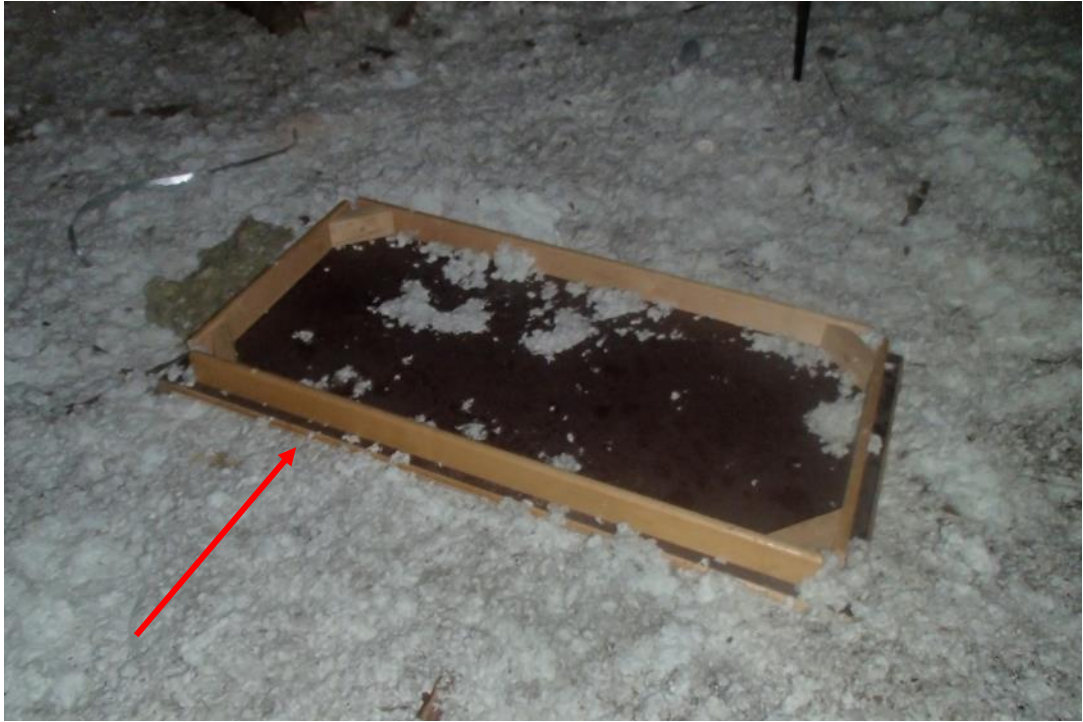
Kuva 133. Vinttillassa on jonkin verran ylimääräistä palokuormaa.

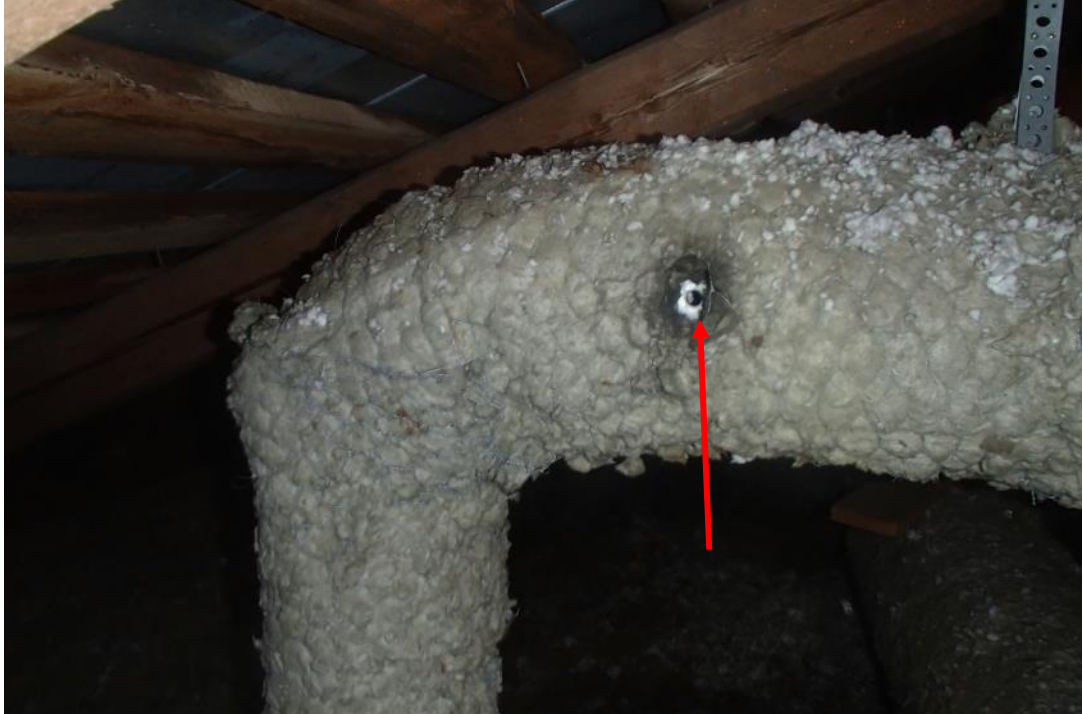
Kuva 134. Yhden IV-putken osalta havaittiin reikä.

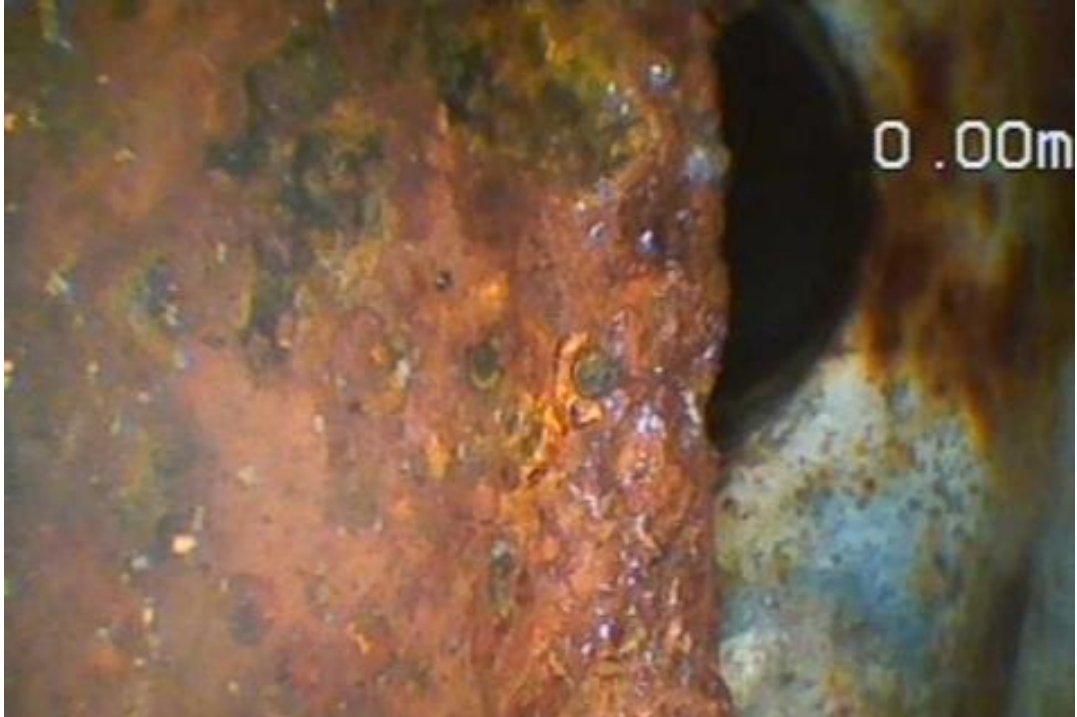
Kuva 135. Henkilökunnan pukuhuoneen suihkuhuoneen kaivo. Kaivo on valurautaa, jossa on havaittavissa liitoksen kohdalla pistesyöpmää ja korroosiota. Kaivo on liitetty muoviputkeen.

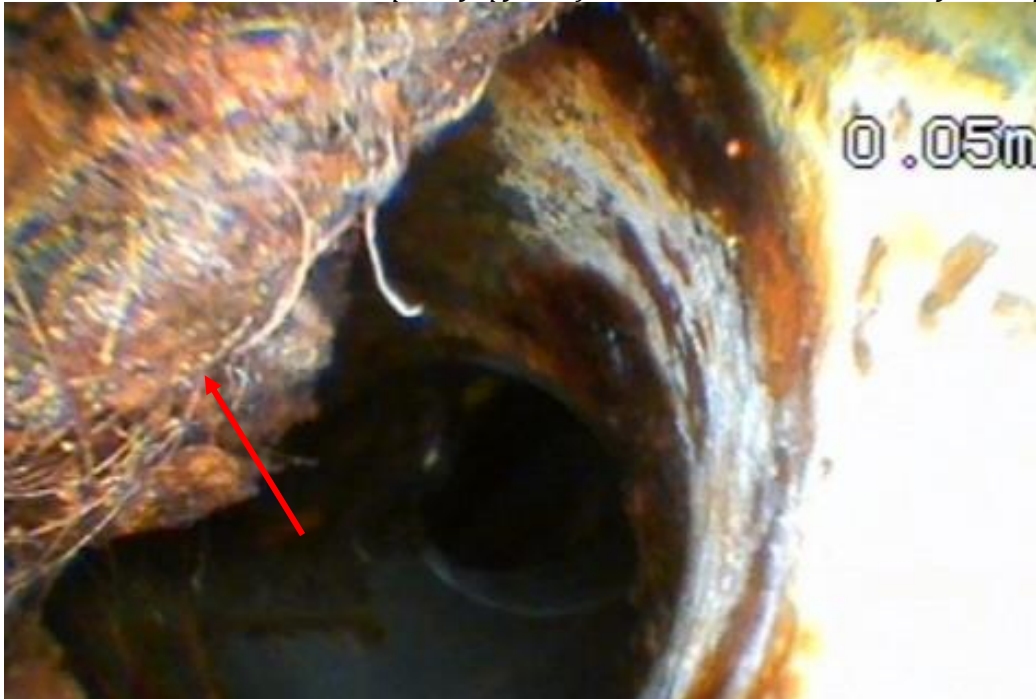
Kuva 136. Henkilökunnan pukuhuoneen suihkuhuoneen kaivon hajulukon jälkeen on havaittavissa irtonaista ruostetta.

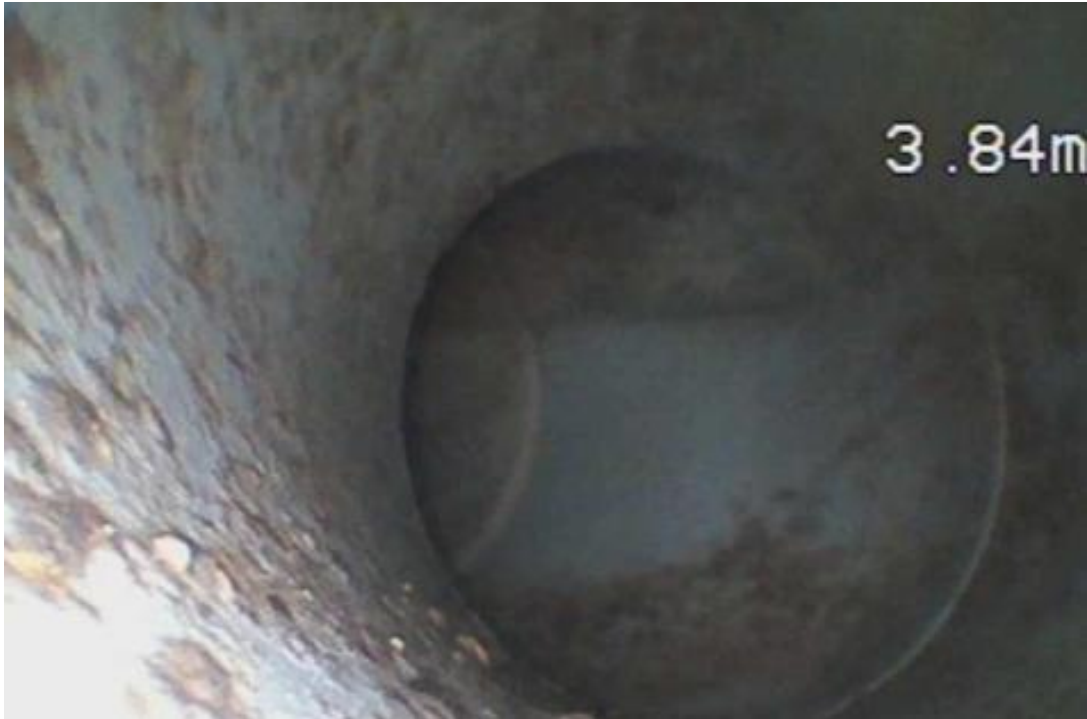
Kuva 137. Henkilökunnan pukuhuoneen suihkuhuoneen pohjaviemäreissä ei havaittu poikkeamia. Kuvaus päättyi 3,84 metrin päähän kaivolta.

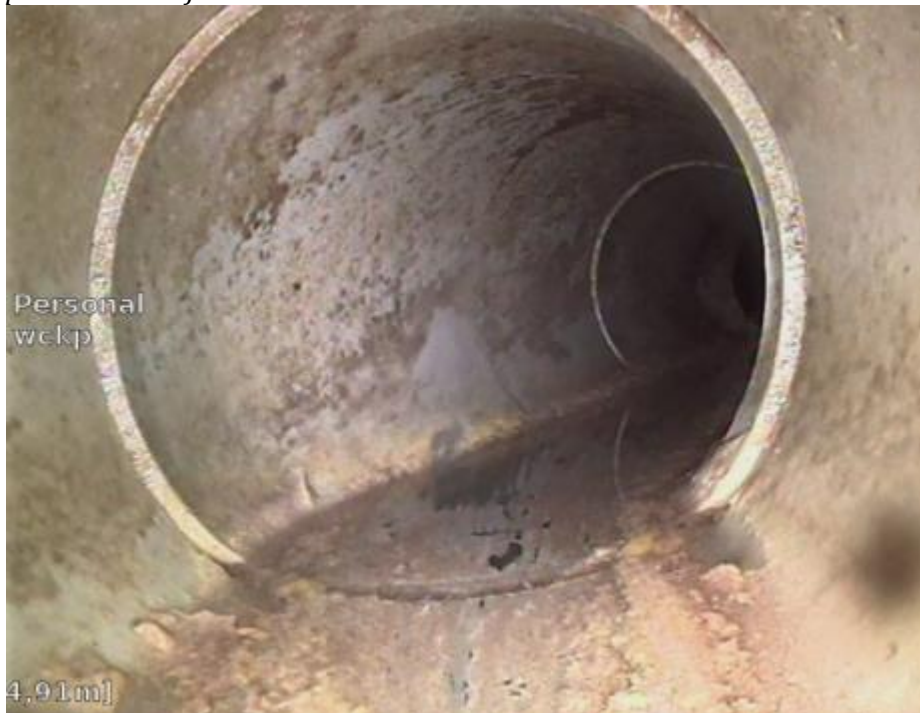
Kuva 140. Lievä kaltevuuspoikkeama 4,9 metrin kohdalla.

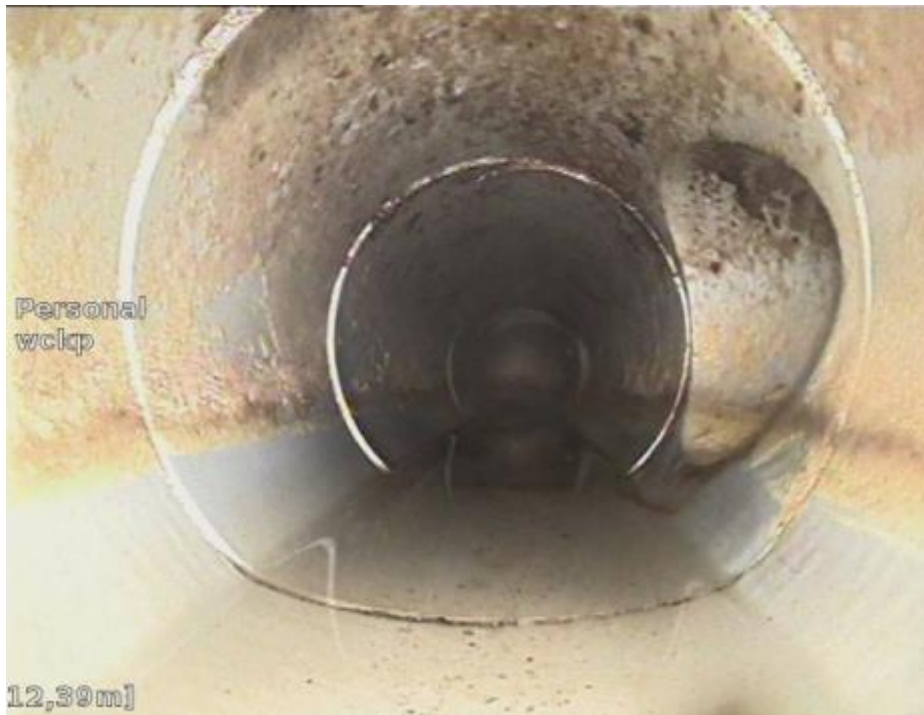
Kuva 141. Lievä kaltevuuspoikkeama 12,39 metrin kohdalla.

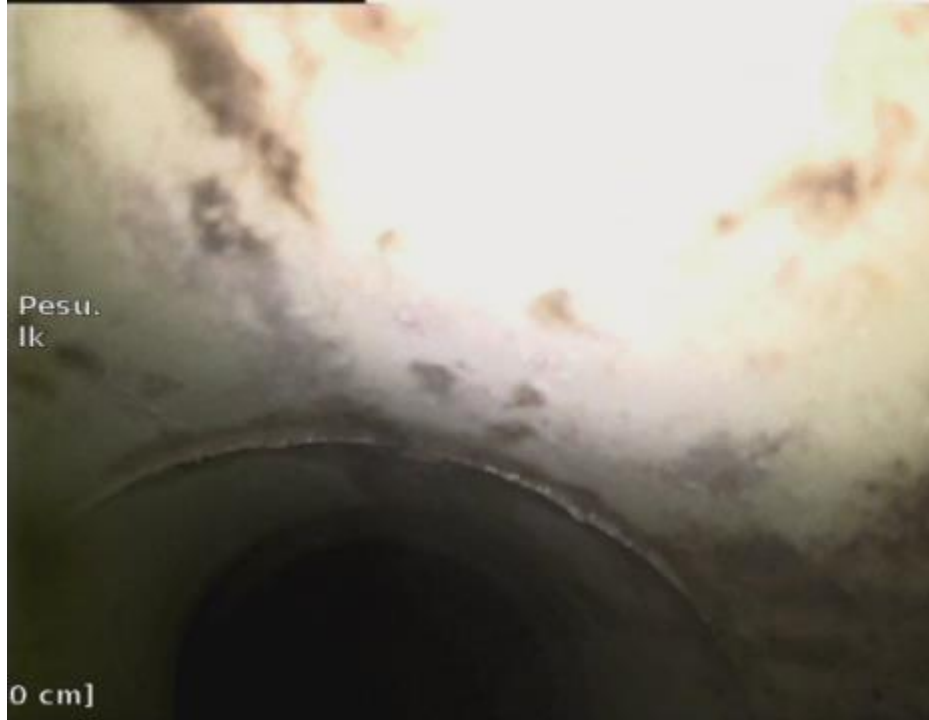
Kuva 143. Pesuhuoneen pohjaviemäreissä ei havaittu poikkeamia.

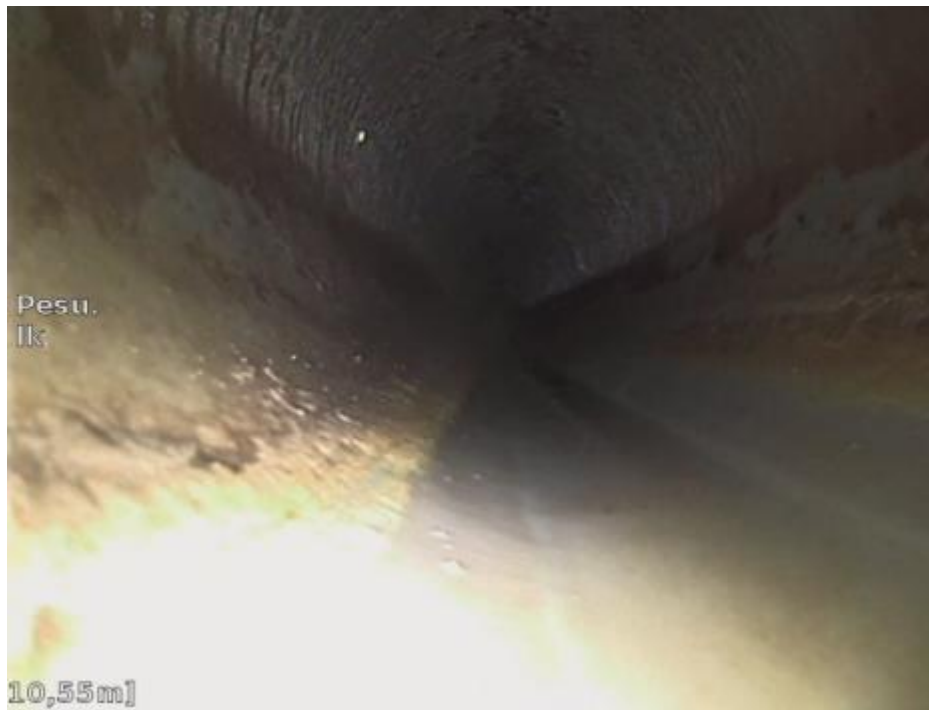
Kuva 144. Poikkeamia ei havaittu.

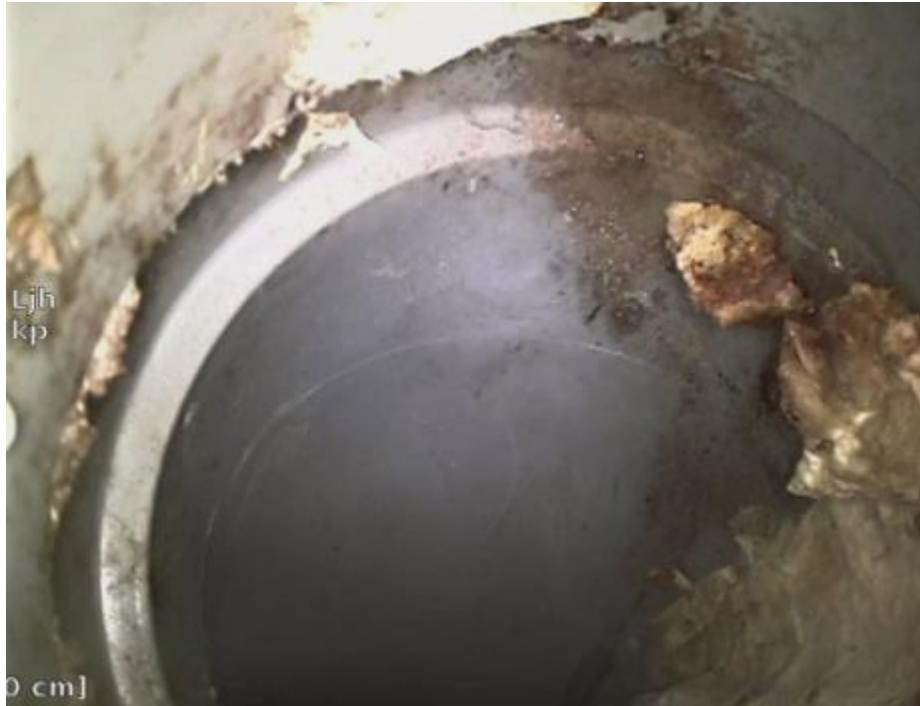
Kuva 145. Lämmönjakohuoneen linjastossa ei havaittu poikkeamia.

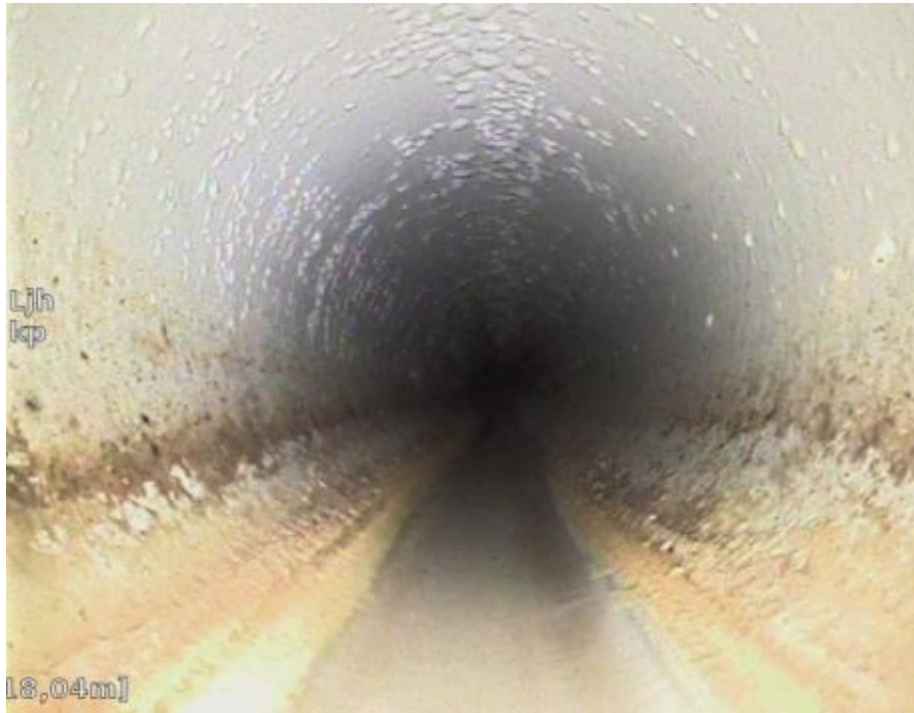
Kuva 147. Lämmönjakohuoneen linjaston kuvaus päättyi 18,04 metrin kohdalle. Linjasto rakennuksen ulkopuolella.

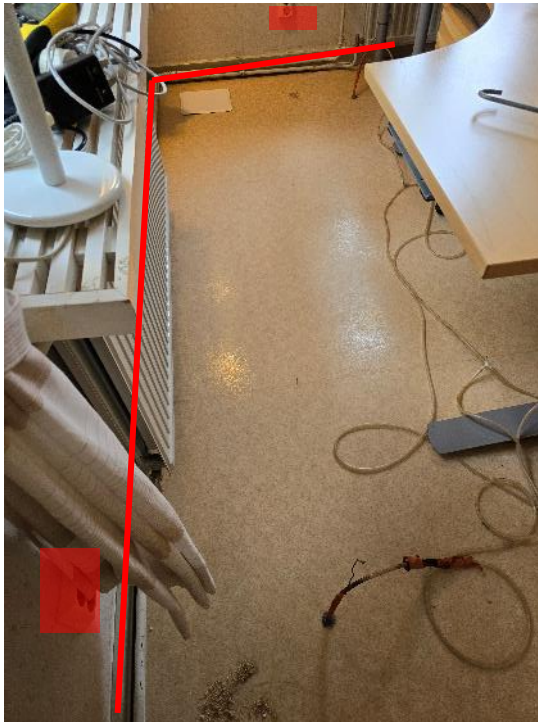
Kuva 161. Johtajan huoneessa havaittiin ilmavuotoa lattioiden rajapinnoilta ja pistorasia kautta.

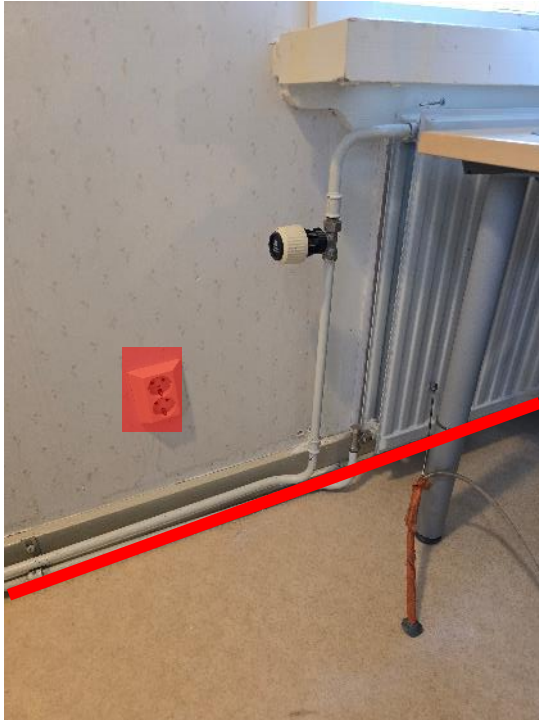
Kuva 163. Johtajan huoneessa havaittiin ilmavuotoa lattioidenraajapinnoilta ja pistorasian kautta.

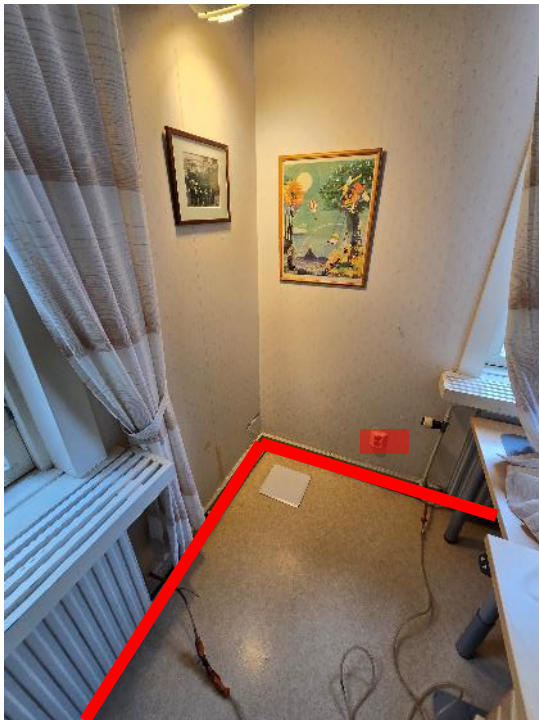
Kuva 164. Johtajan huoneessa havaittiin ilmavuotoa lattioidenraajapinnoilta ja pistorasian kautta.
