KUNTOARVIO + PTS

Omnian oppilaitos

30. MAALISKUUTA 2023
ESPOON KAUPUNKI / TILAPALVELUT

Tarkastuskohteena oli oppilaitoskiinteistö Espoon keskuksessa. Kiinteistö käsittää kaksi rakennusta. Kiinteistö on rakennettu vuonna 1989 (osa C) ja laajennettu vuonna 2007 (osa D).

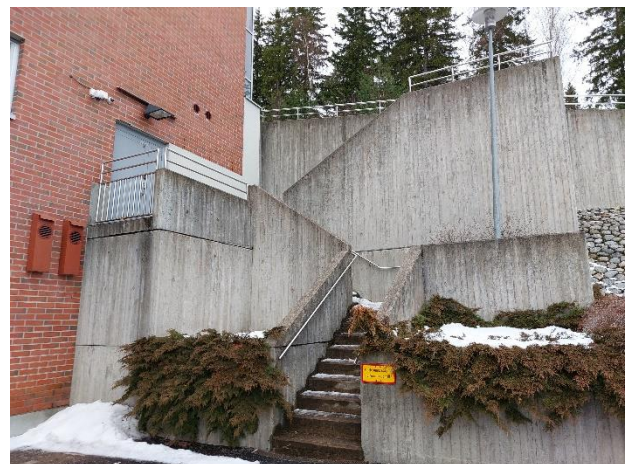
Kiinteistön D-osan päädyn ulkoportaat.

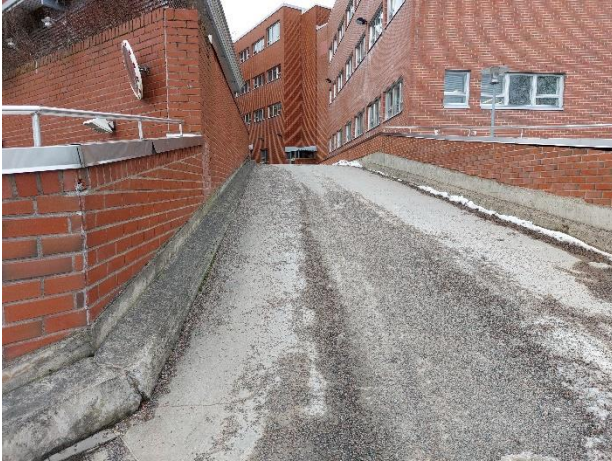
Kiinteistön sisäpihan ajoluiska.

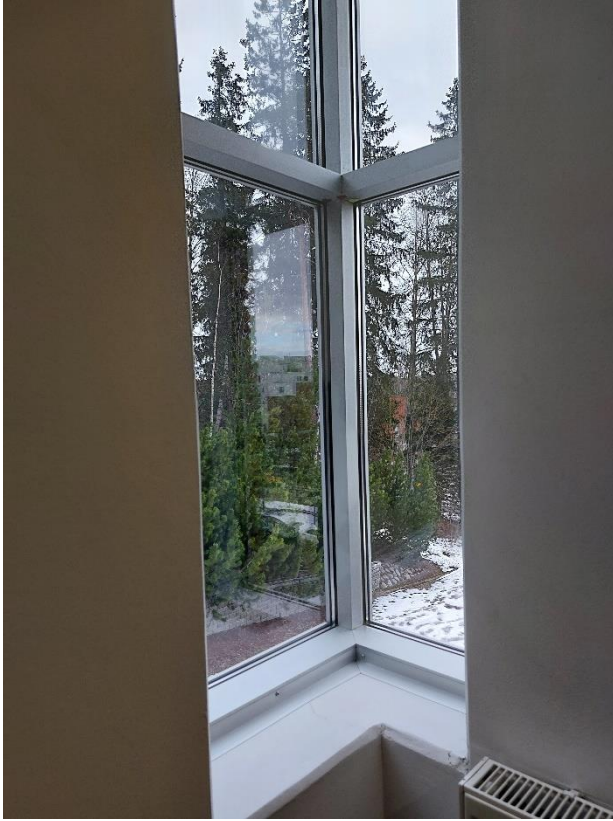
Porraskäytävän kiinteitä ikkunoita.

Kiinteiden metalli-ikkunoiden korjaukset, tiivisteiden uusiminen.

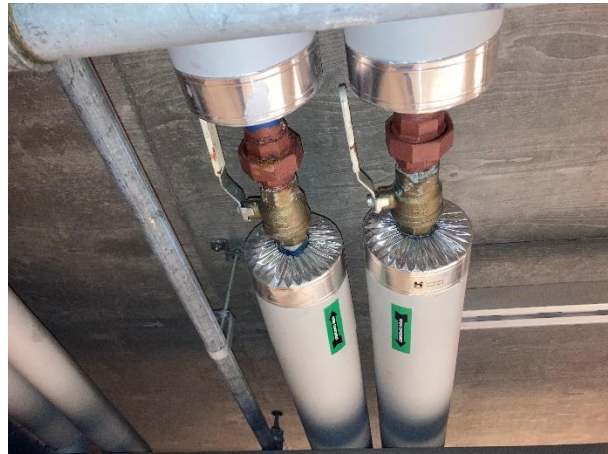
C- osan lämpöjohtojen sulkuventtiilit.

Molemmilla puolilla lämpöjohtoverkoston linjasäätöventtiilit ovat alkuperäisiä. C- osalle suositellaan tehtäväksi lämmityksen perussäätö, jossa uusitaan linjasäätö- ja patteriventtiilit. Linjasäätöventtiilien tekninen käyttöikä on noin 30 vuotta ja patteriventtiilien noin 20 vuotta.

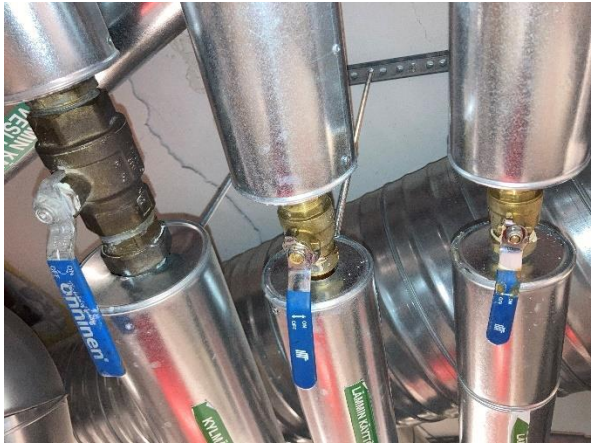
Vesijohdot ovat materiaaliltaan kuparia ja kylmänveden runko on galvanoitua teräsputkea.

D- osan vesijohtoja ja sulkuventtiilit.

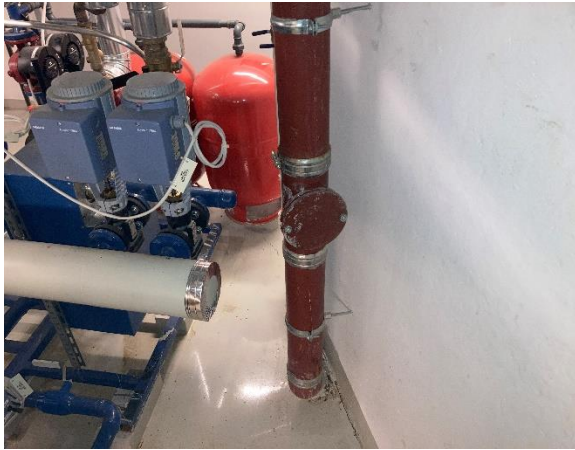
D- osan viemärit ovat pääosin muovia ja pantaliitoksilla tehtyä valurautaa.

D- osan pystyviemäriä.

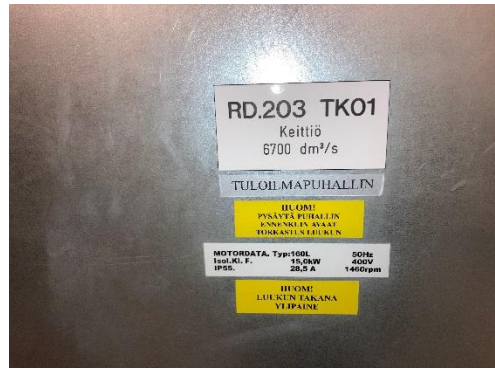
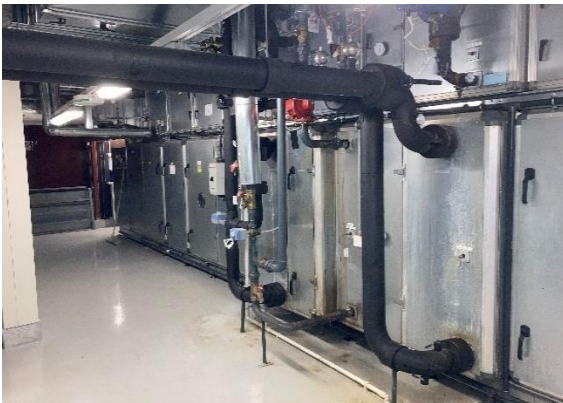
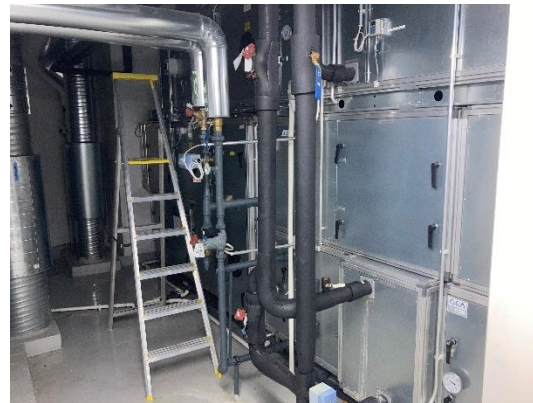
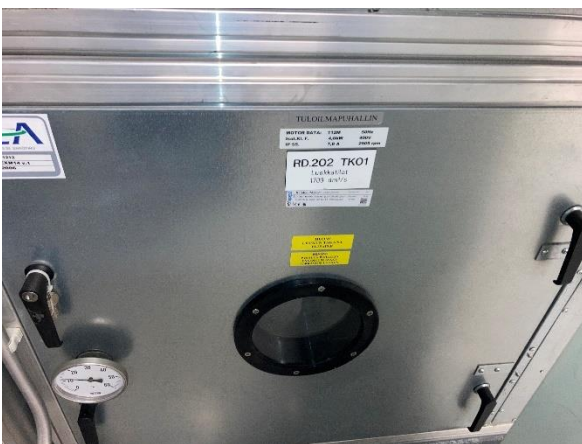
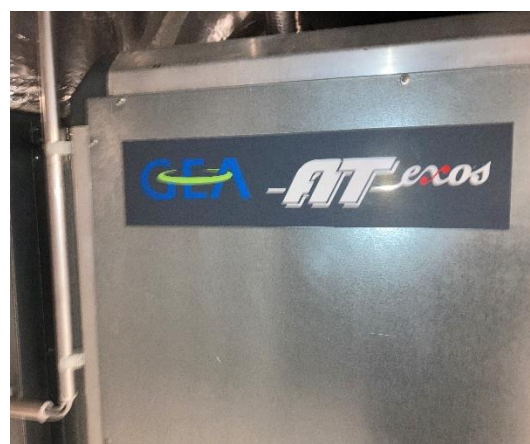
D- osan ilmanvaihtokone.

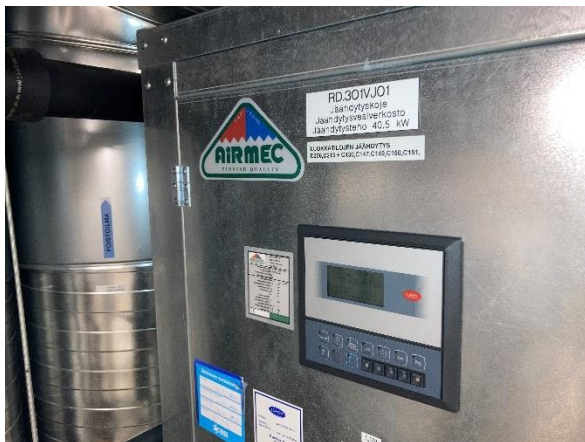
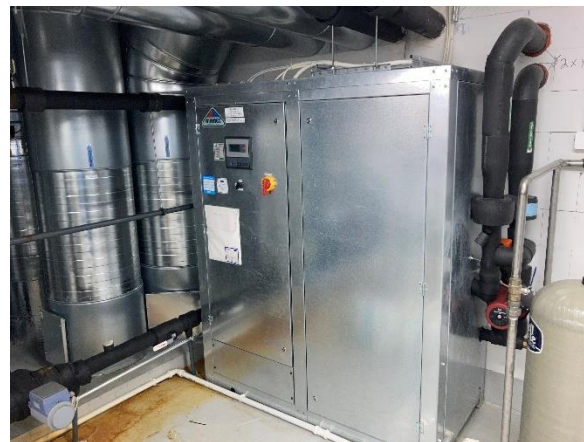
D- osalla on vedenjäähdytysjärjestelmä. Vedenjäähdytyskoneet ovat Airmecin valmistamia vuodelta 2007. Koneiden tekninen käyttöikä on noin 20 – 30 vuotta. Koneet olivat havaintojen mukaan tyydyttävässä kunnossa.

D- osan vedenjäähdytyskoneistoa.

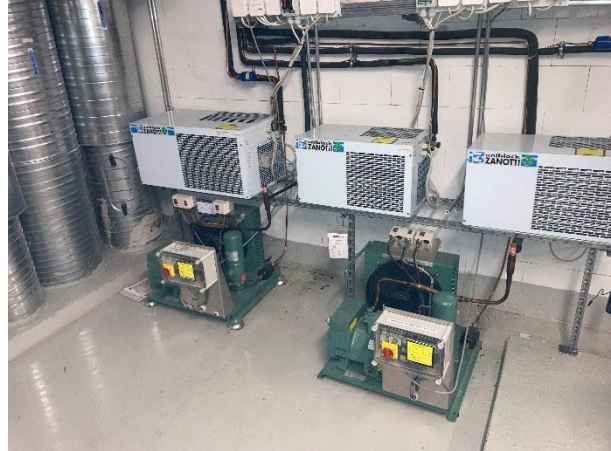
D- osalla on 5 kpl kylmäkoneita keittiössä. Koneet ovat vuodelta 2007 ja ne olivat tyydyttävässä kunnossa. Kylmäkoneita uusitaan tai kunnostetaan tarvittaessa.

D- osan kylmäkoneiden koneistoa.

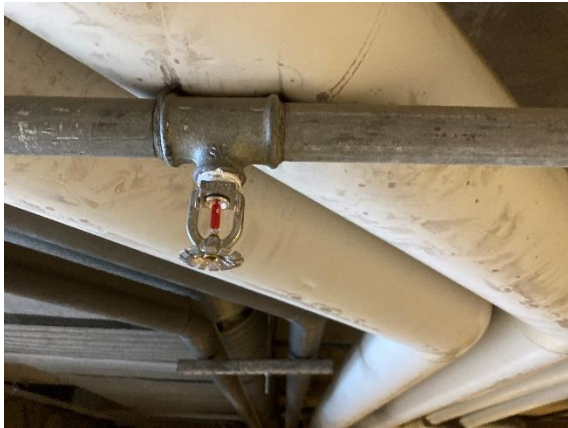
C- osan autohallissa on kattava märkäsprinklerijärjestelmä. Järjestelmä oli havaintojen mukaan toimivassa kunnossa.

C- osan autohallin sprinkleriä.

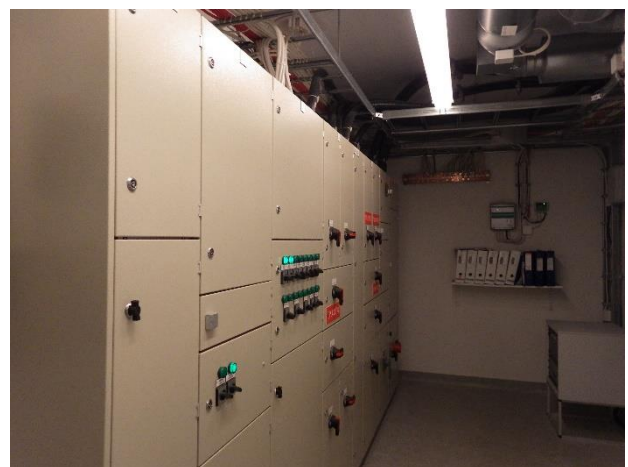
Laajennusosan nousukeskus NK-D001.
