ESPOONLAHDEN UIMAHALLI

Rakennushistoriaselvitys

Mikko Bonsdorff ja Kati Winterhalter
Arkkitehtitoimisto Okulus

Espoo 2020

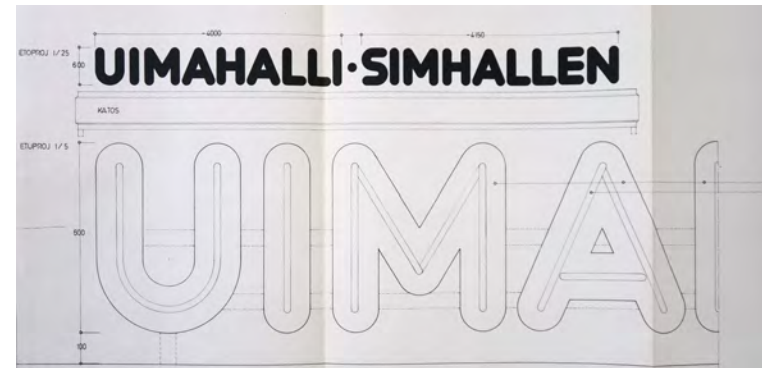
Tunnisteteksti on Osmo Siparin suunnittelema 12.1.1983. Tekstityyppinä Mecanoma Zalek Bold. Kirjainten rungot on valmistettu 1 mm rst-pellistä ja keskellä on vaaleanvihreä neonvaloputki. Sama teksti on sisäänkäyntikatoksen päällä ja rakennuksen otsassa laakson puolella. Kahvio yrittää myös epätoivoisesti hakea huomiota omalla tunnistetekstillään ja Coca-Colaa mainostamalla. Jos nämä tunnisteet riisuttaisiin, mitä jäisi jäljelle rakennuksen identiteetistä? Kapean nauhaikkunan takana on milloin sauna ja pukuhuone, milloin tekninen tila tai varasto.

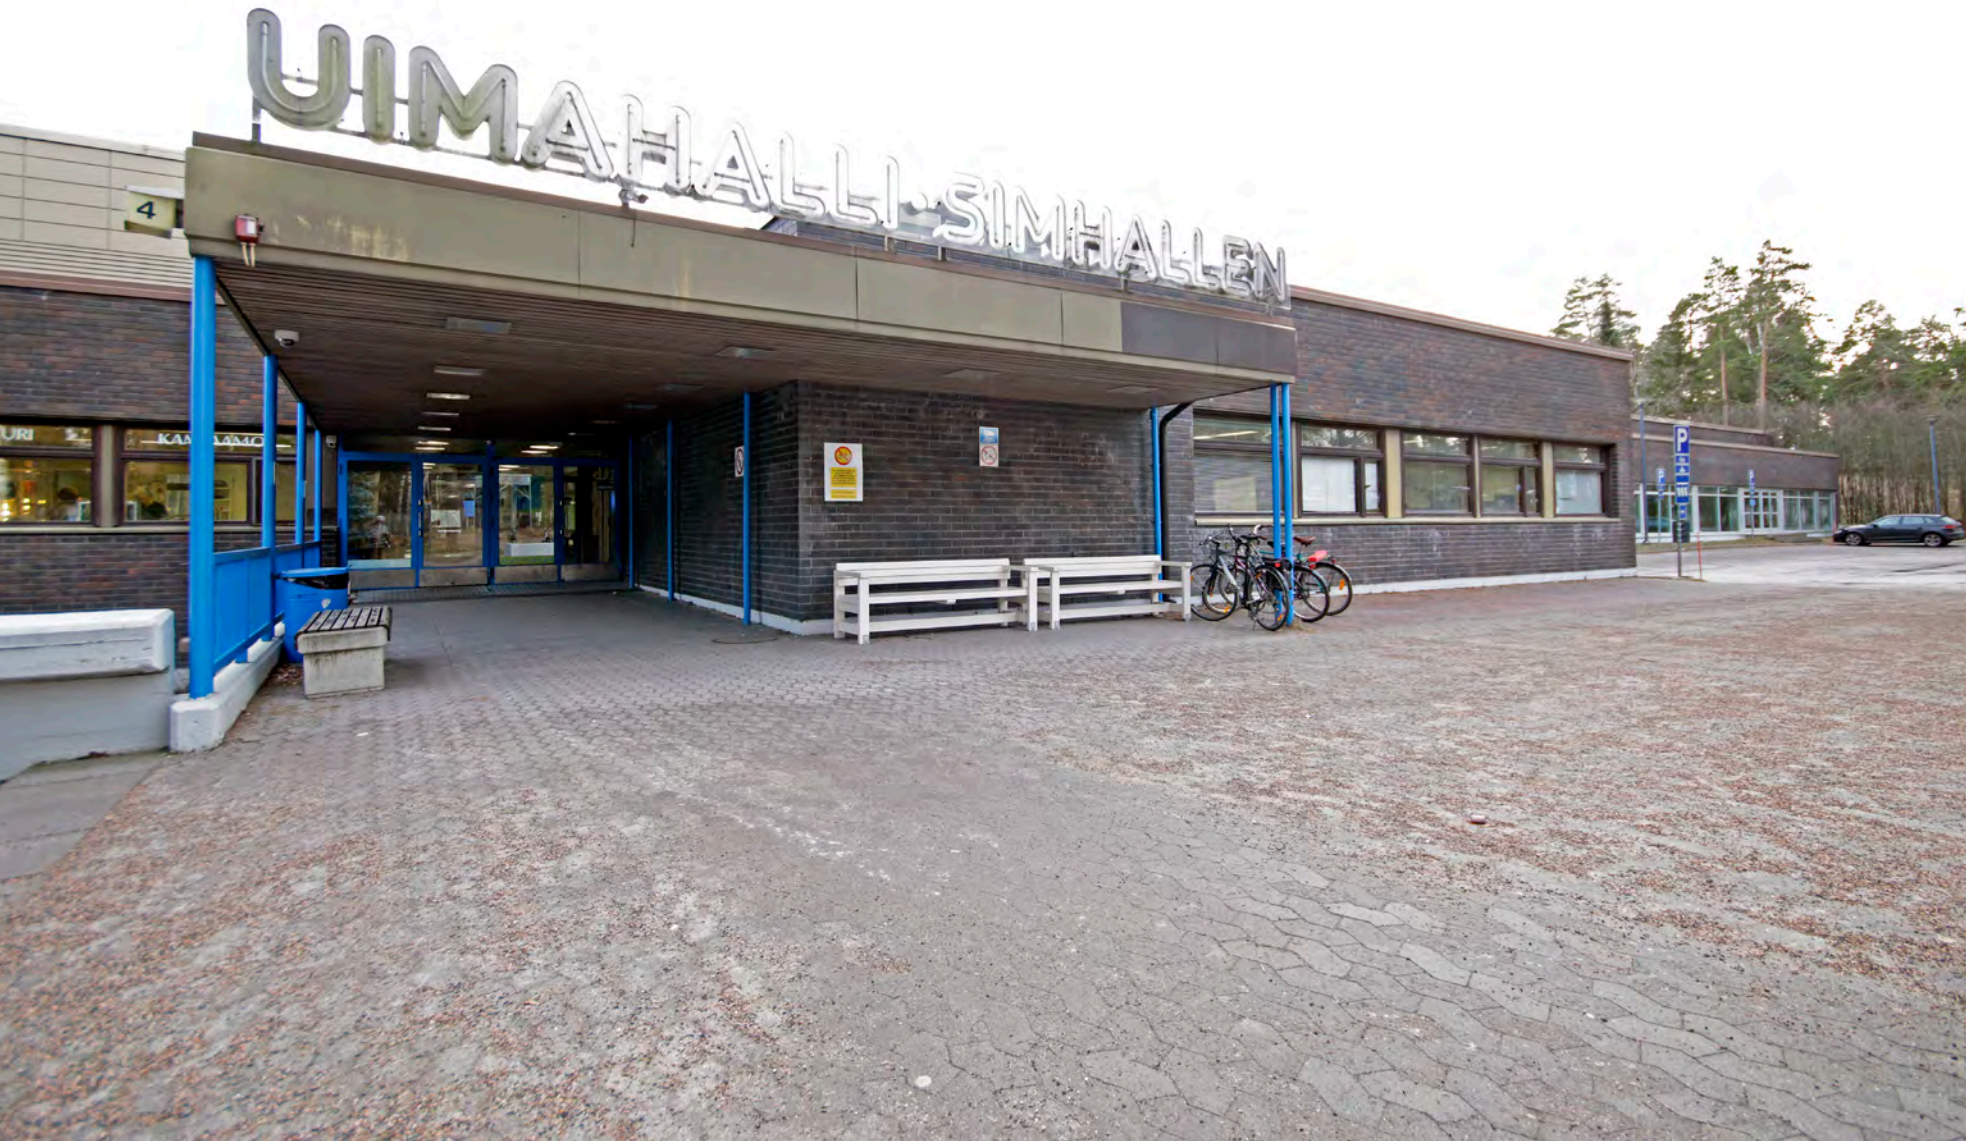
"Puuikkunoita" "Alumiini-ikkunoita"

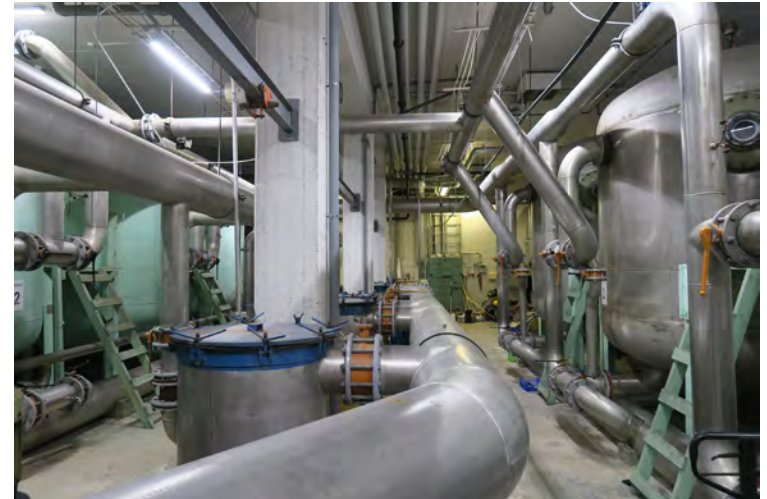
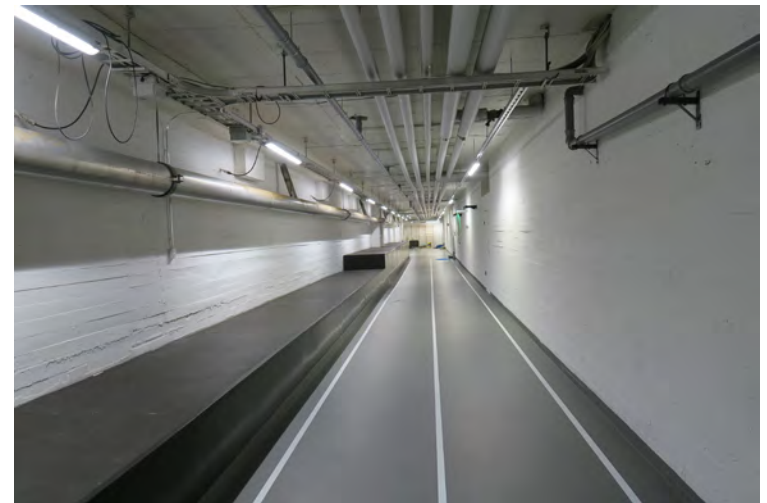
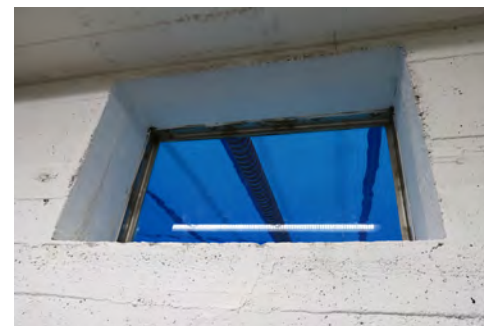
Yllä vedenkäsittelyn hallimainen tila asennuksineen.

Alla huoltokäytävää pohjoisella laidalla, mihin on järjestetty juoksurata. Kuvassa vasemmalla on ison altaan seinää, oikealla maanpaineinein.

Alinna allasikkuna altaan länsipäässä.

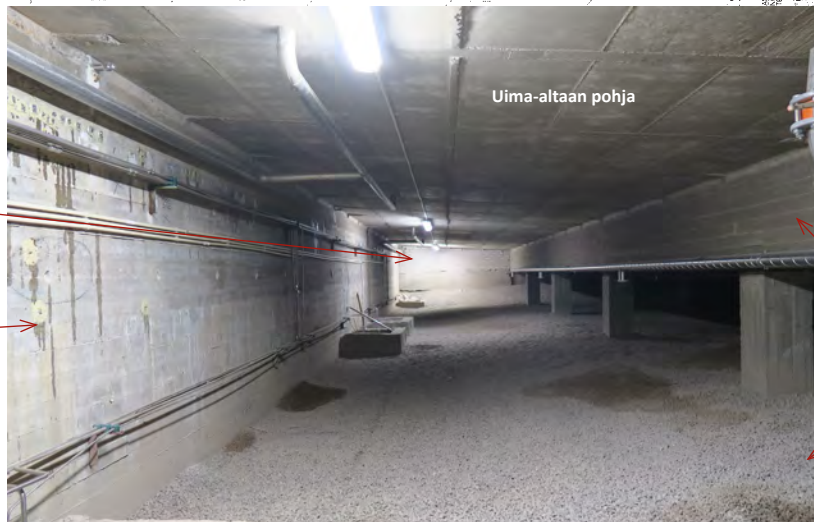
Uima-altaan pohja

"Uima-allas", rakennepiirustus. 29.9.1980. JUVA. ETP.

Ei kantava seinä pilarien väleissä, Kahi-tiiltä

Jakosillanmonttu, paikalla valettu syvennys, vesitila.

Pohjarakennetta kantava pilari- ja palkkirakenne

Murske maapohjan päällä

Rakenteellisesti sekä pääallas että opetusallas tuketuvat kantavien betonisten pilari-palkki-kehien varaan. Vuoden 2018 kuntotutkimuksessa⁷⁸ altaan rakenne selitetään seuraavasti: ”Pääaltaan seinärakenteet ovat alaosista 350 mm ja yläosista 250 mm paksuja teräsbetonirakenteita. Altaan pohjalaatta on lähtötietoaineiston perusteella 350 mm paksu teräsbetonirakenne. Kaikki allasrakenteet on suunnitelmien perusteella toteutettu K30-2 vesitiiviillä betonilla, ilman erillistä vedeneristyskerrosta. Suunnitelmien sekä kohteella tehtyjen havaintojen perusteella kantavien betonirakenteiden altaanpuoleisessa pinnassa on pintavalu. Pääaltaan pintavalun paksuutta ei ole esitetty käytettävissä olleessa lähtötietomateriaalissa.

Pääaltaan betonirakenteet on jaettu osiin liikuntasaumoilla. Altaan poikisuuntaiset liikuntasaumat (2 kpl) sijaitsevat moduulilinjan 8 kohdalla, nostoseinän molemmin puolin. Moduulilinjalla 8 sijaitseva liikuntasauma jatkuu myös allastason rakenteissa. Kohteella tehtyjen havaintojen perusteella pääaltaan pohjassa on myös kaksi pituussuuntaista liikuntasaumalinjaa altaan kolmannespisteissä. Kyseisiä liikuntasaumalinjoja ei ole esitetty käytettävissä olleessa lähtötietomateriaalissa, eikä liikuntasaumalinjat ole havaittavissa altaan pohjassa.

Allasta kantavat teräsbetonipalkit ovat ulkomitoiltaan 1180x380 mm ja palkkijako on 4800 mm. Palkit tukeutuvat erillisillä anturoilla perustettujen 380x380 mm teräsbetonipilareiden varaan. Pilarit sijaitsevat kuudessa linjassa.”

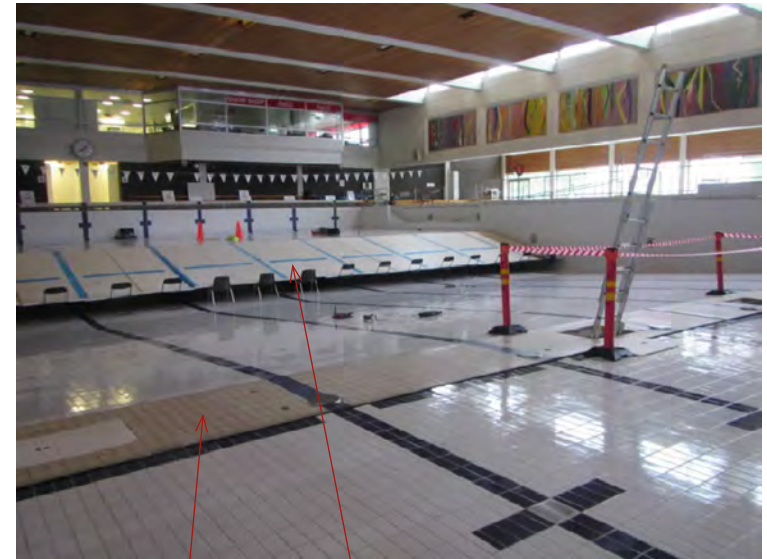
Nostosilta

Nostopohja

Nostopohjan kennomainen rakenne alta katsottuna.

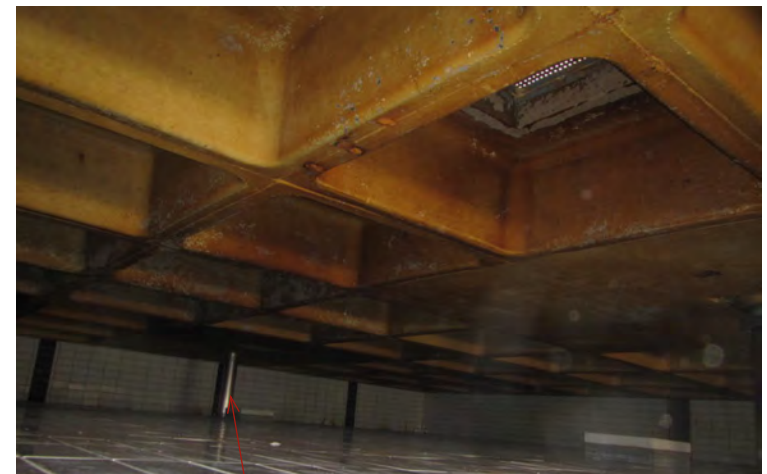
Yhden hydraulisen nostimen (1/4) varsi

Kuvat Insinööri-toimisto Renovatek Oy, 2018

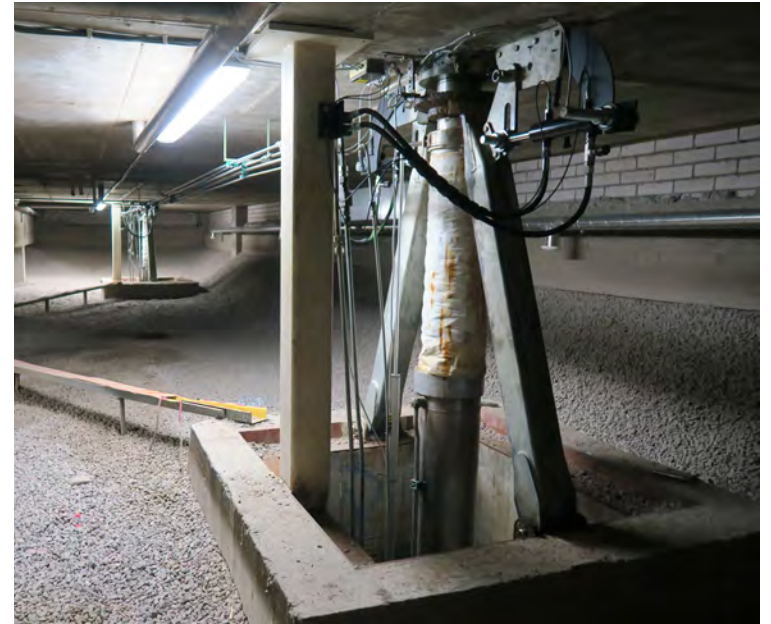
Altaan nostopohjan hydraulinostin (1/4), ryömintä- ja huoltotilan kautta katsottuna.

Vanha hydraulijärjestelmien korkeussäätö edellytti sisäpuhelinyyhteyttä ryömintätilan ja allashuoneen välillä. Puhelin on reliikkinä edelleen olemassa. Nykyiset ohjauslaitteet sijaitsevat allasta kiertävällä huoltokäytävällä ja toimivat etäohjauksella allashuoneesta käsin.

palkistona, jonka korkeutta säädetään neljällä hydraulitunkilla. Nostopohjan ollessa ala-asennossa ison altaan syvyys on kauttaaltaan n. 2 m. Yläasentoon nostettuna nostopohja madaltaa altaan koillispäädyn syvyyden n. 1,2 metriin." Nostopohjista on seuraava kuvailu: " Nostopohjan kennopalkisto muodostuu kumpaakin suuntaan 1200 mm jaolla toteutetuista 400 mm korkeista teräsbetonisista laattapalkeista ja 100 mm paksusta teräsbetonilaatasta. Nostopohjan liikuttamiseen käytettävien tunkkien kohdalla laatta on vahvistettu, jolloin laatan paksuus on laattapalkistoa vastaava 500 mm. Kaikki allasrakenteissa käytetyt raudoitteet ovat alkuperäisten suunnitelmien perusteella teräslaataa A400H. Ainoastaan suojabetonin ulkopuolelle jäävät osat kuten kiinnikkeet on valmistettu alkuperäisten suunnitelmien perusteella hapon kestävästä teräksestä."

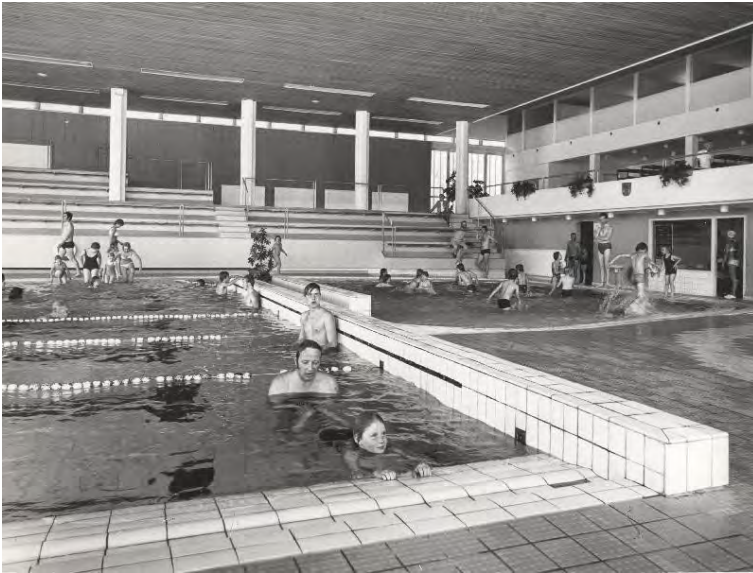
Tapiolan Uimahalli 1971. Teuvo Kanerva, VKM, 2122:889.

Kourusta on olemassa historiallisesti erilaisia tyyppiratkaisuja.⁹⁵ Tavanomaisin malli, jossa altaan vesipinta ja allasta ympäröivät kulkupinnat ovat lähes samassa tasossa ja näiden välissä on ritilän peittämä vesikouru, on dominantti nykyuima-altaissa kautta maailman. Mallissa altaan kantti on loivasti altaaseen viettävä ja kouru on kohtuullisen litteä, leveä ja avoin. Kunnia profiilista juontaa Aarne Ervin ja Tapiolan uimahalliin 1965, mikäli on uskominen saksalaiseen uima-allasuunnittelun ammattikirjallisuutta. DI Hans Peter Kapplerin perinpohjainen tietokirja uima-altaiden suunnittelusta 1971 läpikäy eri reunaprofiilit. Valikoimassa on Finnen-Rinne josta todetaan: **"tuli käyttöön ensimmäistä kertaa Aarne Ervin Tapiolan uimahallissa"**⁹⁶. Sen eduksi Keppler mainitsee mm. erittäin hyvän aaltovaimennuksen⁹⁷. Sirkka-Liisa Jetsosen⁹⁸ mukaan Tapiolassa matalan kourun kehittämisen yh-

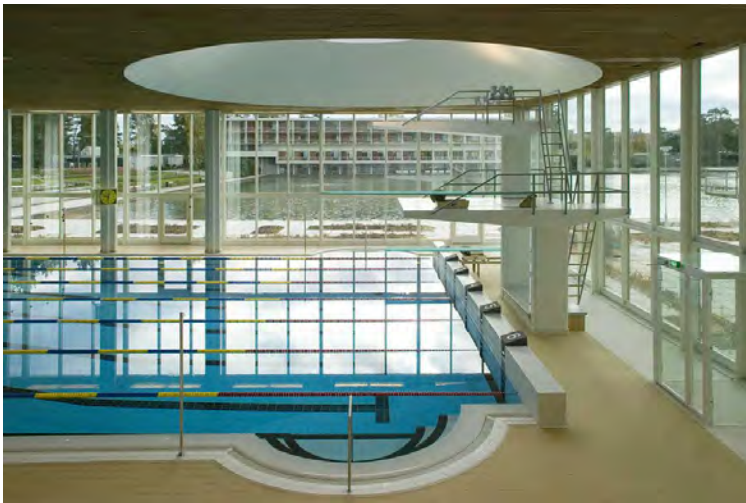
Tapiolan halli 2005 tehdyn peruskorjauksen jälkeen.
Vesipinta ja lattiapinta ovat samassa tasossa. Kuva
Arkkitehdit NRT Oy.

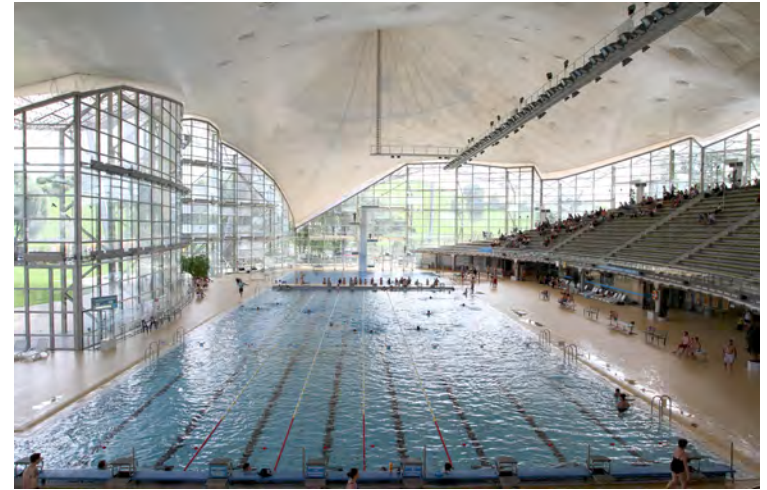
Münchenin halli 1972. Kuvat vuodelta 2012 ennen peruskorjausta 2017. <https://commons.wikimedia.org/wik>

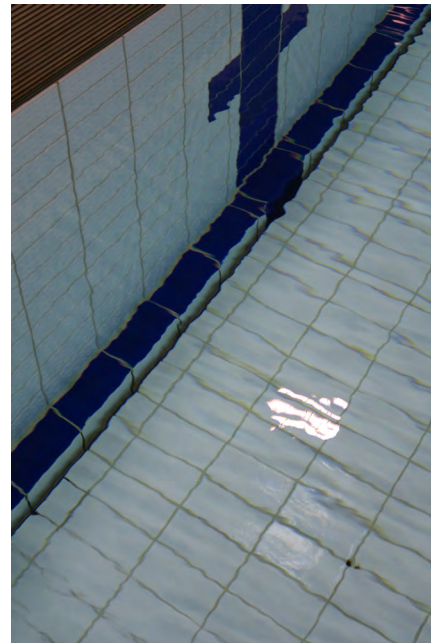
Nostopohjan ja altaan kiinteän reunuksen liitos

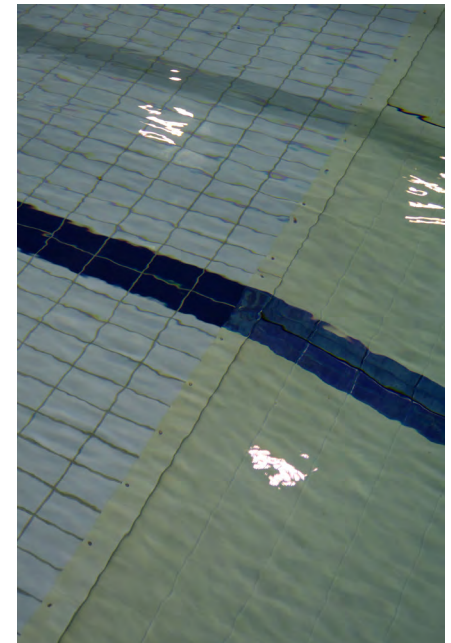
Nostopohjan saranalinja

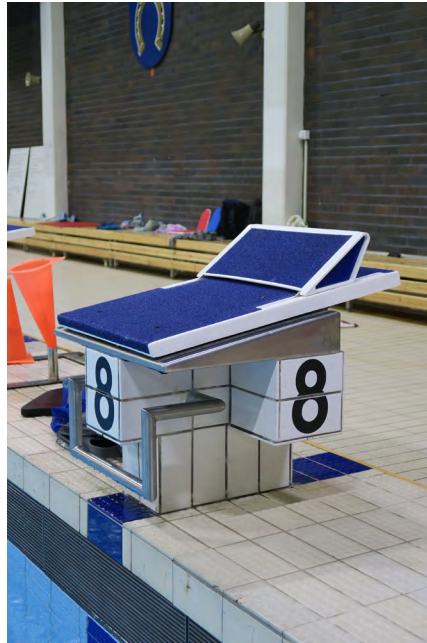
Länsipään starttikorke

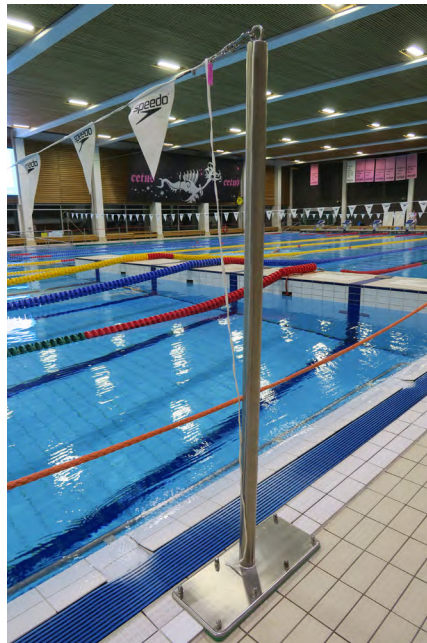
Katsomon puoleinen nostosilta ylhäällä, ikkunaseinän puoleinen alhaalla.

Vuoden 2018 kuntotutkimuksessa⁹¹ nostosillat, "nostoseinät", selitetään seuraavasti: *"Varsinaisen allasrakenteen lisäksi päältaan kokonaisuuteen liittyy myös betoninen nostoseinärakenne sekä altaan koillispuolella sijaitseva betoninen nostopohja. Altaan nostoseinä on toteutettu kahdessa osassa, joista kumpikin on erikseen ohjattu kahden hydraulisen tunkin avulla. Nostoseinän betonirakenteiden materiaali-paksuus on alkuperäisten suunnitelmien perusteella 150 mm. Nostopohja on nostoseinästä poiketen toteutettu yhtenäisenä, 9900x20830 mm suuruisena teräsbetonisena kenno-*

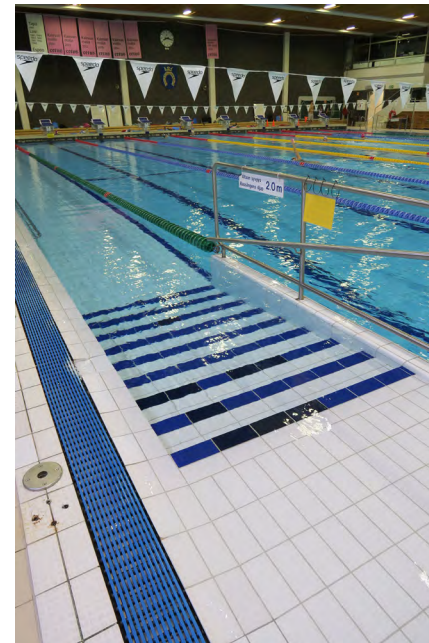
Altaan hyllylle laskeutuva porras

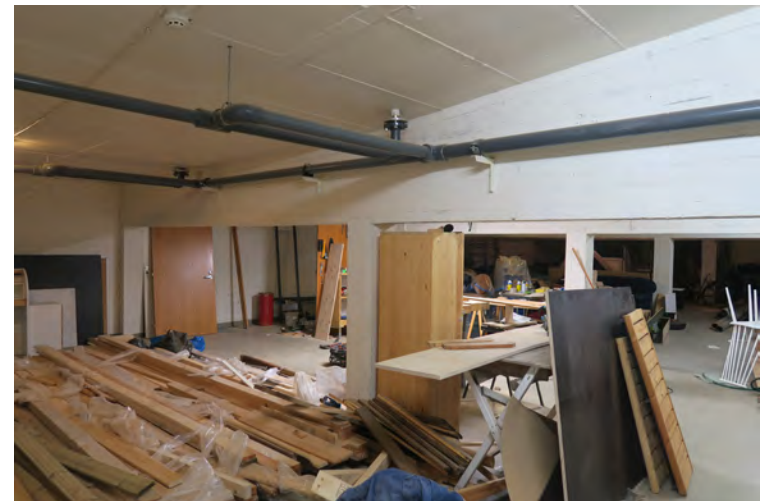
Altaan alla oleva tila on varasto- ja verstaskäytössä. Katossa olevat harmaat putket ovat allasveden syöttöä varten.

Vuoden 2018 kuntotutkimuksessa kuvaillaan altaan rakenne seuraavasti: *"Alkuperäisten suunnitelmien perusteella opetusaltaan syvyys on n. 80 cm ja allasrakenne koostuu 250 mm paksusta kantavasta betonilaatasta sekä 30...70 mm paksusta pintavalusta, johon altaan pintamateriaalina toimivat keraamiset laatat on kiinnitetty. Opetusaltaan pohjalaatta tukeutuu 4056 mm jaolla sijaitsevien 880 x 280 mm betonisten laattapalkkien varaan. Altaan palkisto tukeutuu kolmessa linjassa sijaitsevien 280x280 mm teräsbetonipilareiden varaan."*¹⁰⁷

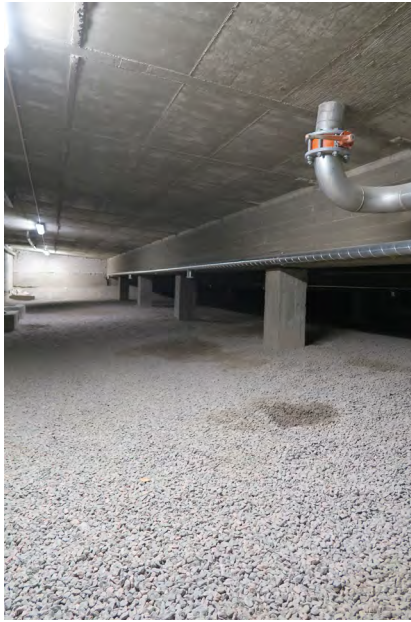
a Pääaltaan alustila; paikalla valettuja rakenteita vesitiivistä betonista.

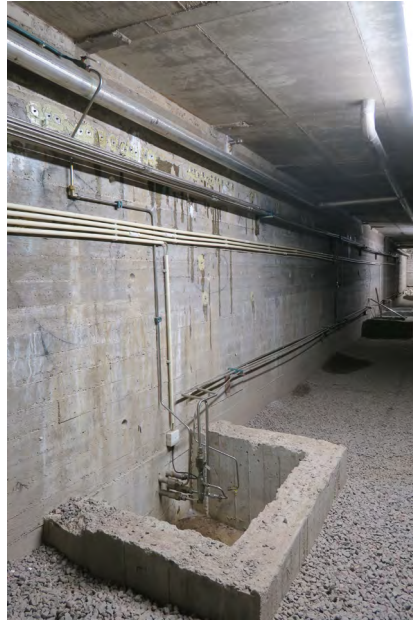
b Nostosiltojen monttu

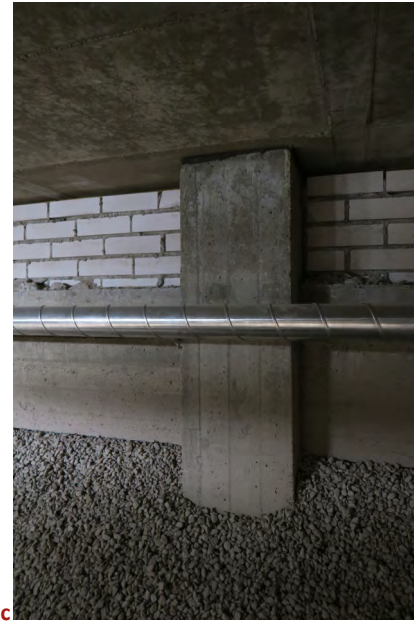
c Altaan ja huoltokäytävän väliseinän altaan keskivaiheilla

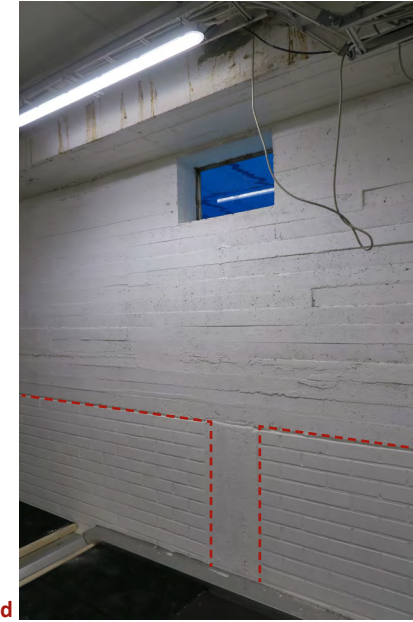
d Huoltokäytävän puolelta on havainnollisesti hahmotettavissa missä on altaan vesitiivitiin betonivalun raja, sen alla oleva palkki, pilari ja Kahi-tiilimuuraus tehty täyttö.

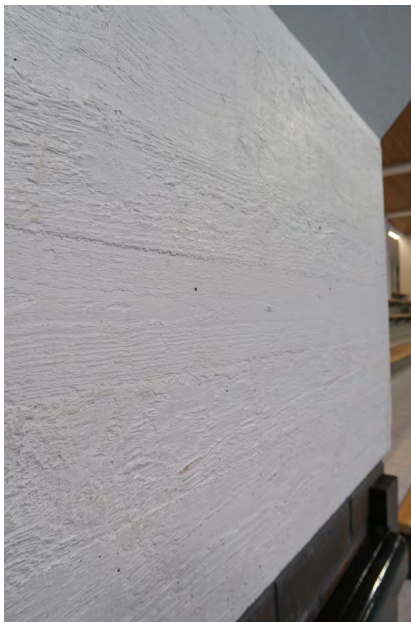
e Lautamuottipinta maalattuna, allashuoneen sisätiloissa katsomon puolella.

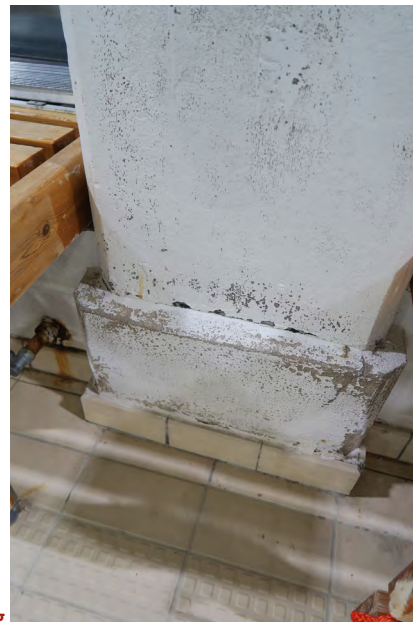
f Pilarin läpivienni allashuoneen ulkoseinällä; jälkivalettu tai laastista rakennettu sokkeli.

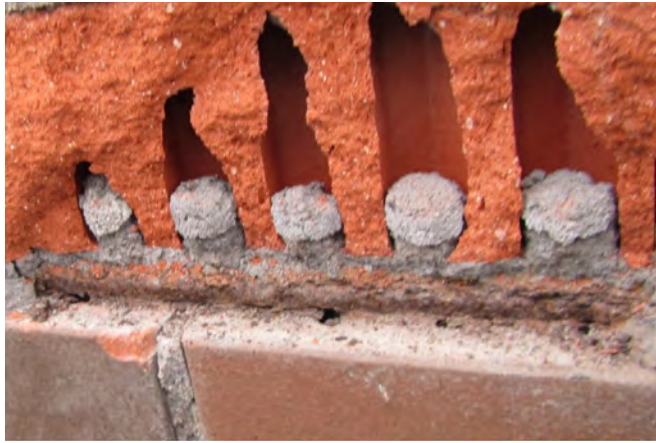
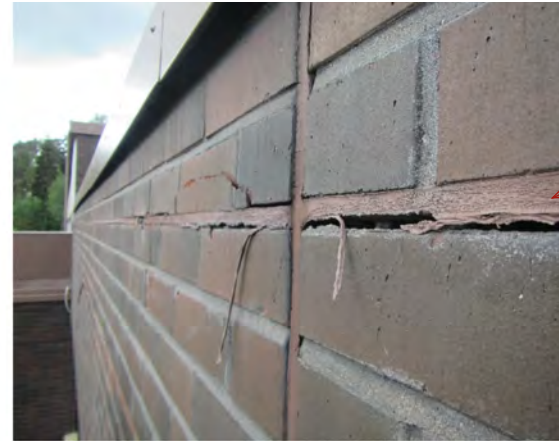
Kuvat Insinööritoimisto Renovatek Oy, 2019.

Räystään vaakasuuntainen liikutasauma. Kuten nähdään ovat elastisiin massoihin perustuvat julkisivujen yksityiskohdat jatkuvaa huoltoa edellyttäviä ja muodostavat siksi enemmän tai myöhemmin riskin rakenteen toimivuudelle. Seinärakenteen sisäosan kastuminen johtaa lämmöneristeen kastumiseen ja kosteusvauroiden syntymiseen. Pahimmassa tapauksessa koko kuorimuuraus pitää purkaa.

Rakenteiden kartoitus on käynnistetty. Vuonna 2019 tehdyssä tarkastelussa havaittiin, että "julkisivurakenteen rakenneavausten (5 kpl) perusteella tiili-muurauksen paksuus on 125...130 mm, lämmöneristeen (mineraalivilla) paksuus on rakenneavausten kohdalla 125...165 mm (keskiarvo 154 mm)".¹¹⁰

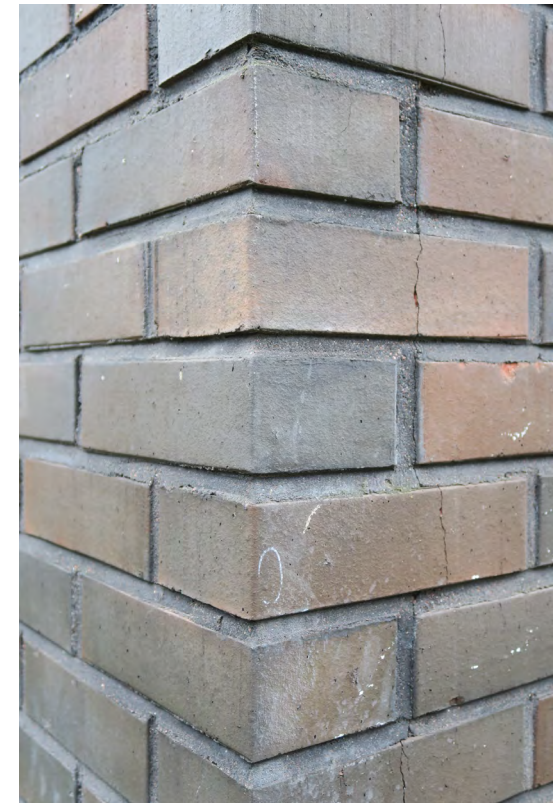
Uimahallin tiilimuuraus on tehty paikalla. Ulkonurkassa on nähtävissä hiushalkeamalinja kahden kuorimuurauksen liikkuesa epätahtiin.

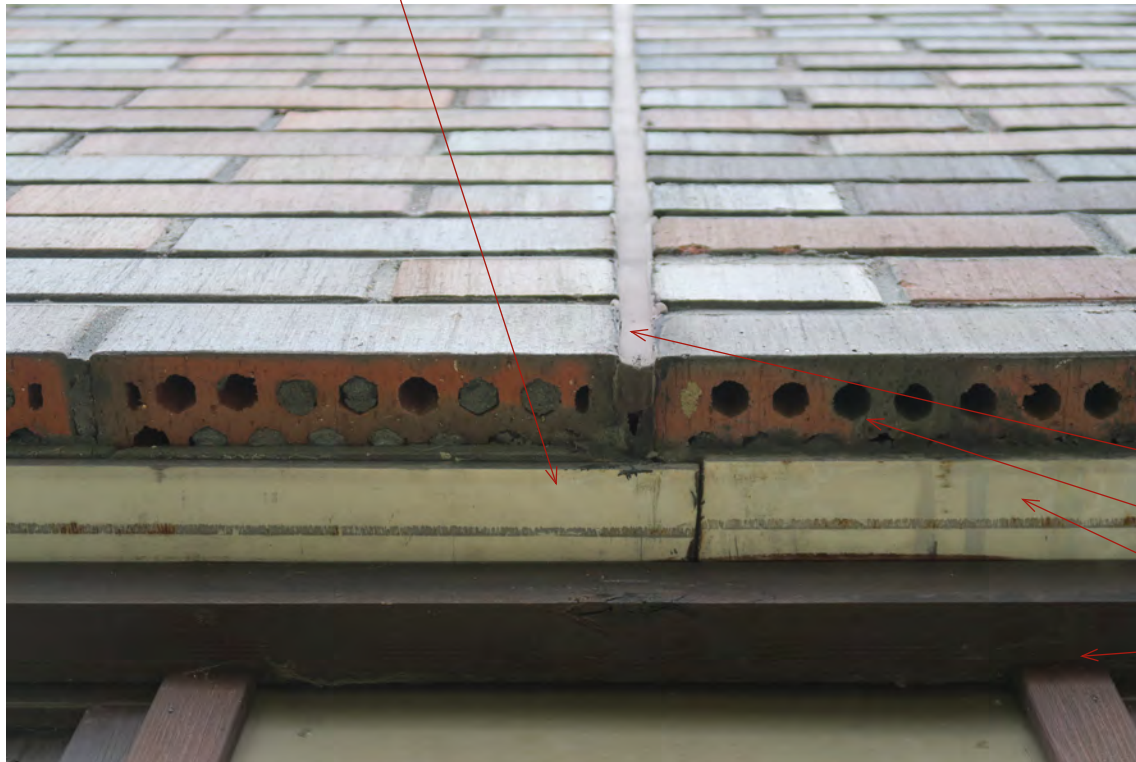
- Pilarijaon mukainen liikuntasauva
- Kuorimuuraus, reikätiiltä
- L-teräs 100x100x10, haponkestävä
- Ikkunarakenne

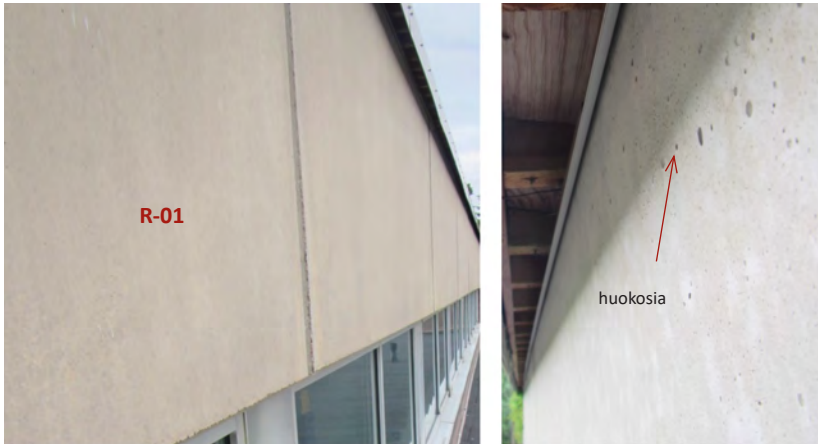
e-e

Räystään nauhaelementti. Kuvat Insinööri-toimisto Renovatek Oy, 2019.

Pääasiallisten tiilimuurattujen julkisivujen lisäksi rakennuksen kaakon puoleisella julkisivulla, yläpohjan tasolla, on betonipintaisia nauhaelementtejä, rakennussuunnitelman mukaisesti nimettynä räystääselementtejä.¹¹³ Havaintojen mukaan: *”betonisten nauhaelementtien paksuus on näytteiden perusteella 133...138 mm (keskiarvo 135 mm). Elementin takana on bitumieriste ja yläpohjan lämmöneriste (kevytsora).”*¹¹⁴ Betonin päällä ei ole erillistä pinnoitusta, vaan pinta on paljas, raaka ja sisältää paikoin valussa syntyneitä suuria huokosia.

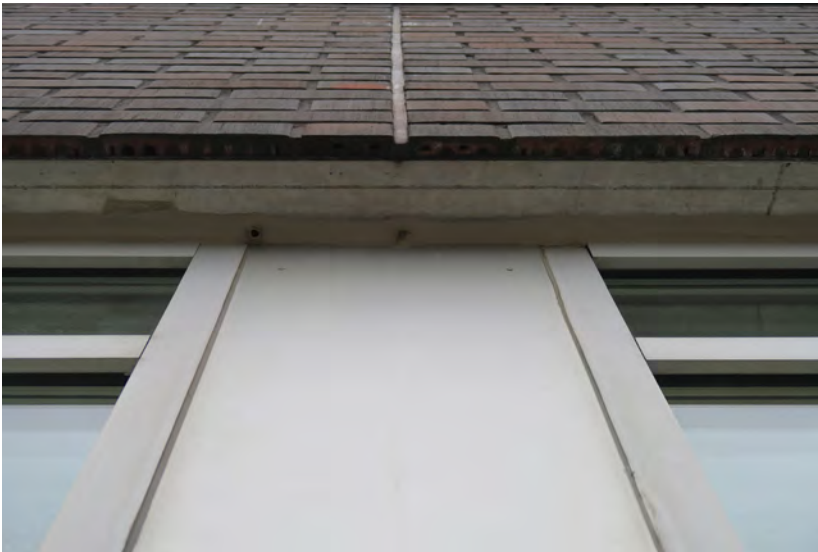
Allashuoneen ikkunaseinän kohta; alaosassa alumiiniikkuna ja pilarivälin kohdalla oleva alumiinipeltinen täyte ikkunoiden välissä. Tiilimuurauksessa on pilarilinjassa pystysuuntainen liikuntasauha. Kyseisellä seinän osalla tiilimuurauksen takana on betonielementti K-140, K-141. Katselualue on merkitty julkisivupiirustukseen.

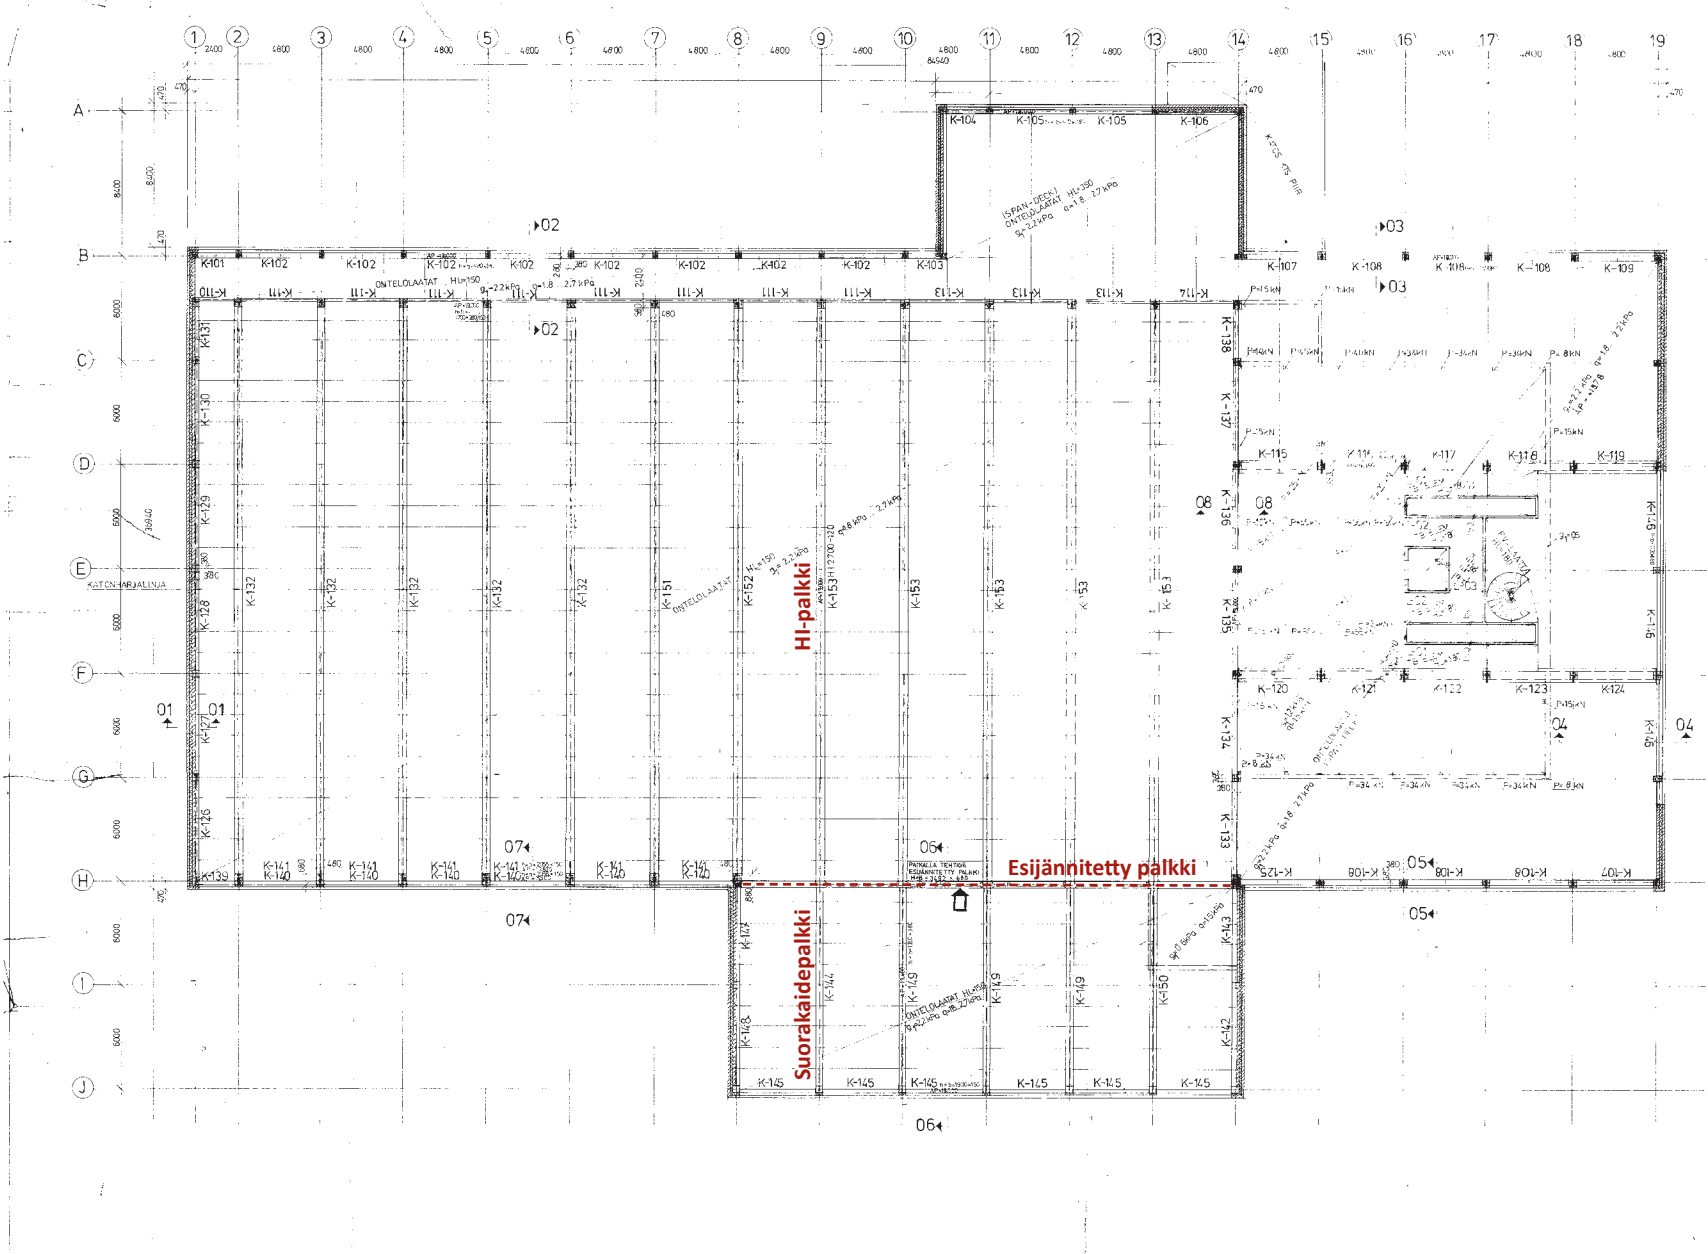
Yläpohjapalkit ja ontelolaatat.

Kantavien palkkien varaan muodostuvat yläpohjan muut rakennekerrokset. Palkilta palkille asettuvat ensinnä ontelolaatat. Allashuoneissa ontelolaatan alapinnassa on ohut lasivillakerros, jonka tehtävä on ensi sijassa akustinen äänenvaimennus. Ontelolaatan yläpuolinen rakenne muodostaa yläpohjan lämpöä ja vettä pitävän rakenteen. Suuren altaan yläpohjarakenne on uusittu 2000-luvulla¹²². Yläpuolelta lukien vesikatteenä on kaksinkertainen bitumikermi ja sen alla 60 mm paksuinen kevytsoraharkoista¹²³ tehty kerros (!). Lämmöneristeenä on kevytsora n. 30 cm ja ontelolaatan päällä on höyrynsulkukermi. Pienen altaan kohdalla rakenne on alkuperäinen¹²⁴ ja poikkeaa hieman edellä todetusta: uusi kaksinkertainen bitumikermi ja sen alla vanhat bitumikermit, raudoittamaton 30 mm betonivalu, kevytsora 150 mm ja EPS-eriste 50 mm sekä ontelolaatan päällä höyrynsulkukermi.

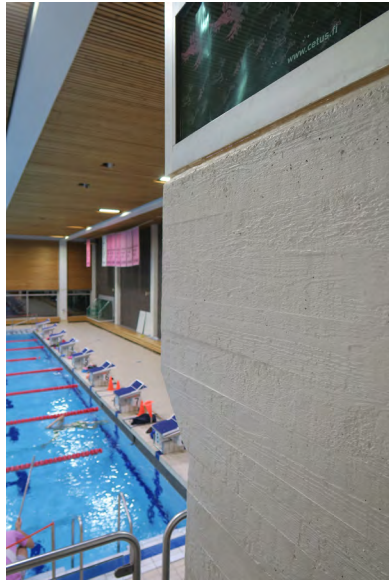
Paikalla valettua vaakalautamuottipintaista betonia, esimerkiksi allashuoneen selostamo-osassa.

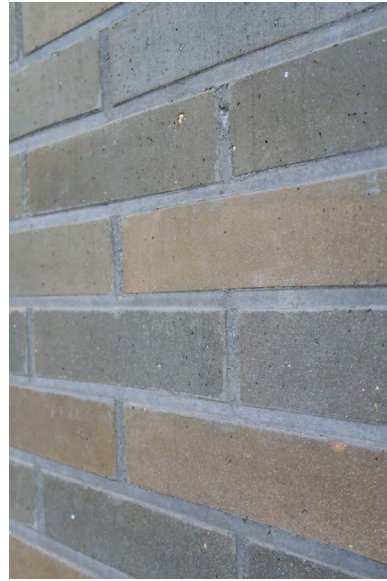
Puhtaaksi muurattua julkisivutiiltä mustanharmaalla saumalla, esimerkiksi allashuoneessa.

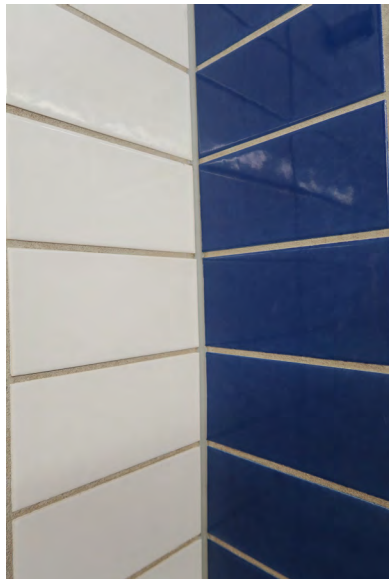
Keraamista hienoklinkkeriä, valkoista ja tehosteväriä sininen.

4. Keraamisella laattalla päällystetyt seinät märkätiloissa. Työselostuksessa:
"Seinälaattoina käytetään yleensä kuivissa tiloissa Pukkilan valkoisia E-seinä-
laattoja tai vastaavia, koko 150 mm x 150 mm (vakiolajitelma). Saumat 3
mm, valkea laasti... Suurissa pesuhuoneissa ja niihin liittyvissä WC-tiloissa
sekä suihkutiloissa Pukkilan kiiltävälasitteinen hienoklinkkeri, 96 x 196 x 8.
Laatoituksissa käytetään kahta väriä, joista toinen on valkea."¹²⁵

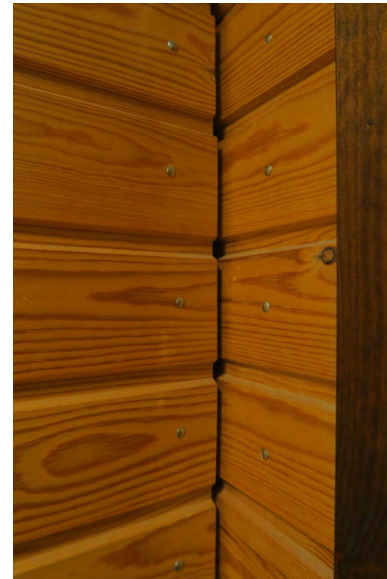
Mäntypaneelia erikoisryhmien pukuhuoneissa

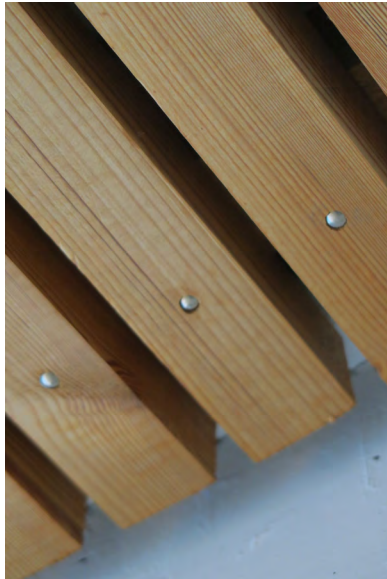
Mäntyrimoitusta allashuoneessa. Kiinnityksenä siisti liinsikantainen viimeistelynaula. Pintakäsittelykerros on hyvin ohut.

1. Allashuoneiden sisäkatoissa on harva mäntyrimoitus. Rakennusselostus: *"allashuoneiden alaslaskussa käytetään kuultokäsiteltyä mäntysäleettä, laatu VM, säleen koko 45 mm x 45 mm, säleitten väli 25 mm."*

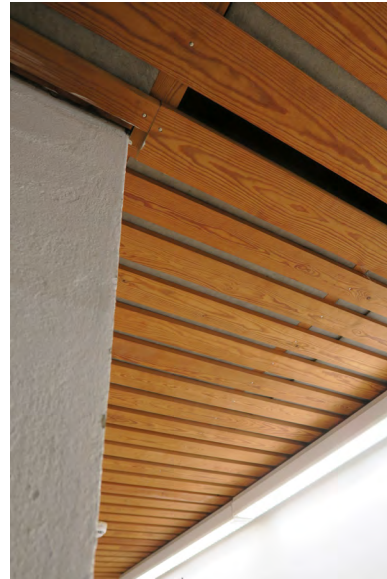
Avosauomaista mäntylautaa ja sen yläpuolella välittömästi akustoiva materiaali. Allashuoneen erikoisryhmien pukuhuoneeseen johtava käytävä

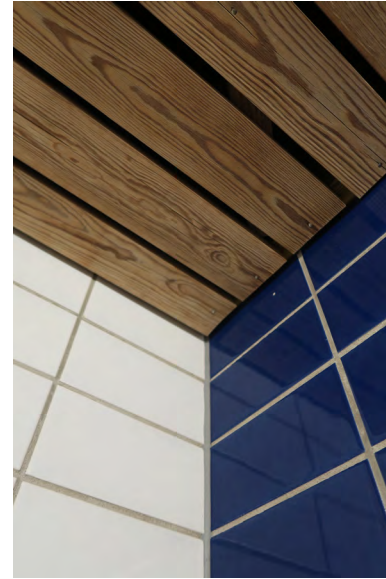
Avosauomainen laudoitus pesuhuoneessa.

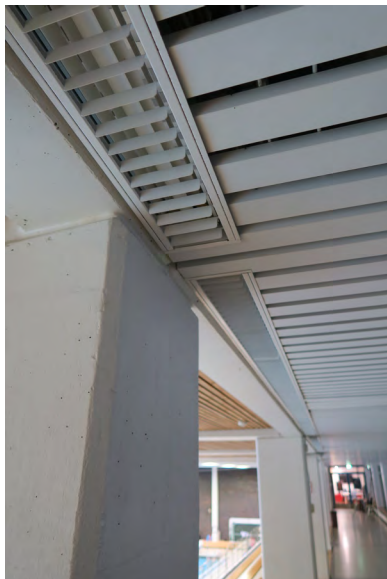
Kuten vieressä, mutta diagonaalisuuntainen

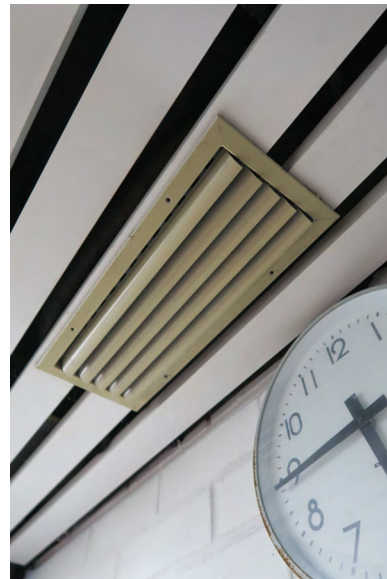
Alumiinisälekkatto.

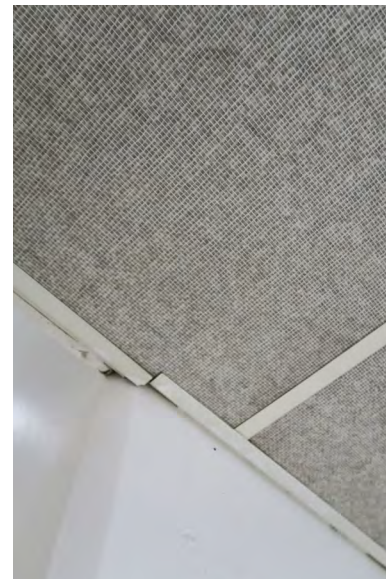
Ilmanvaihtoelemen liitos ja valkoisesta poikkeava sävy.

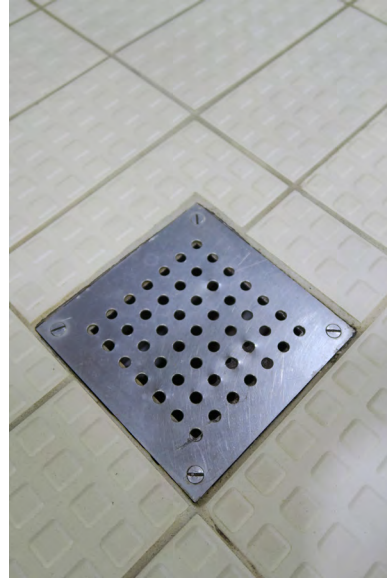
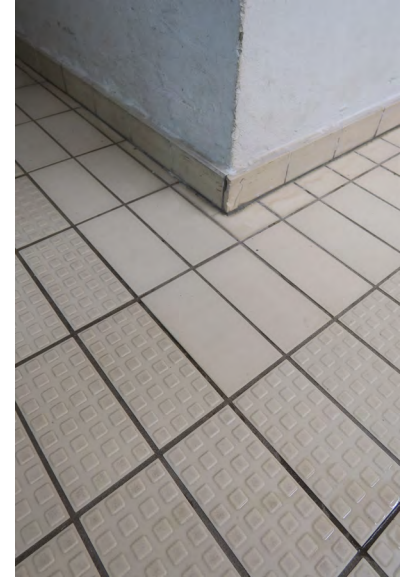
Allastason kävelyalueilla, niin allashuoneessa kuin pesuhuoneessa on beige-sävyinen nastalaatta. Altaassa väri vaihtuu valkoiseksi. Alkuperäinen lattiakaivo neilökannella suuren altaan käytävällä.

Ratalinjoja osoittavat turkoosit laatat.

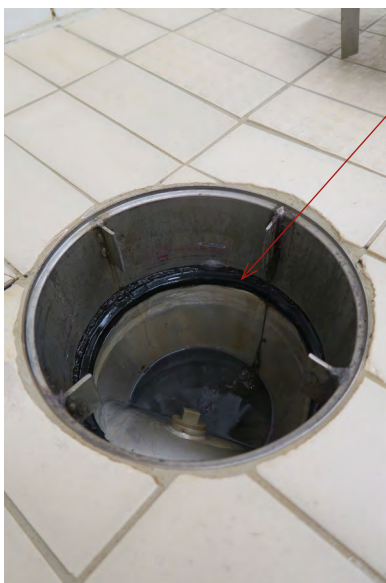
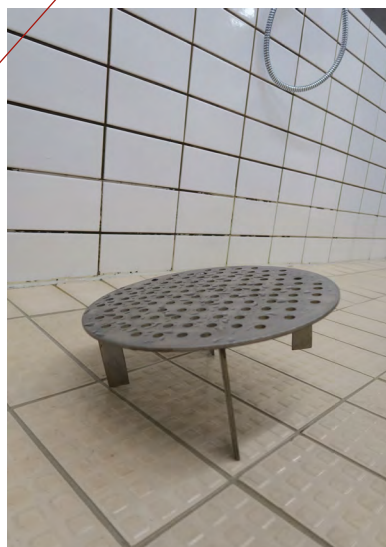
Lattiakaivojen viikottainen puhdistus käynnissä...

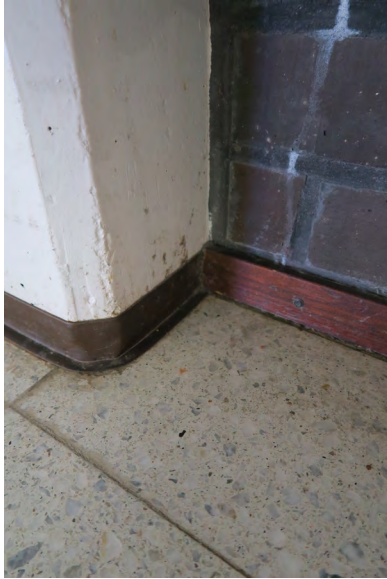
Petsattu puinen jalkalista ja pilaria kiertävä muovinen jalkalista mosaiikkibetonilattian seurana. Alla katsomosta allasosalle laskeutuva porras muovijalkalistoineen.

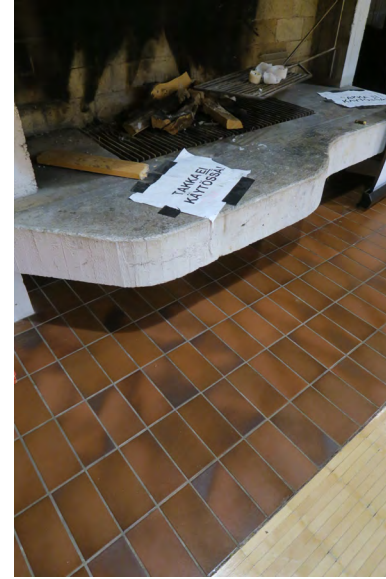
Takkahuoneessa takan edustalla keraaminen laatta NN.

Finnplano muovimatto, seinälle nostettuna

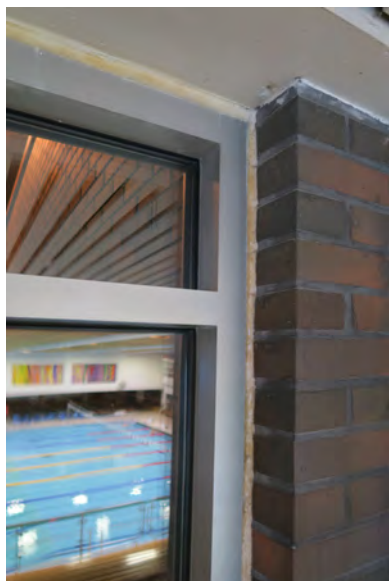
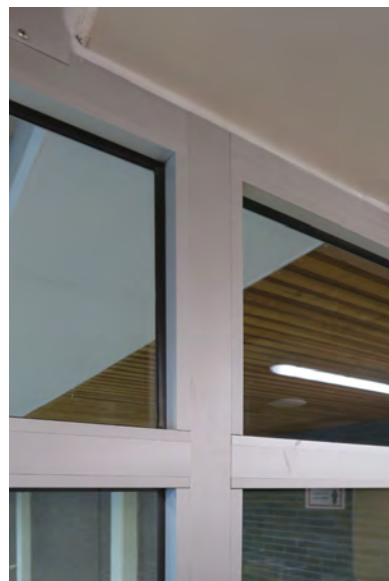
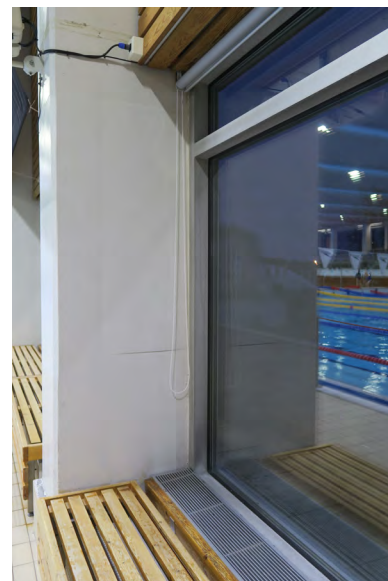
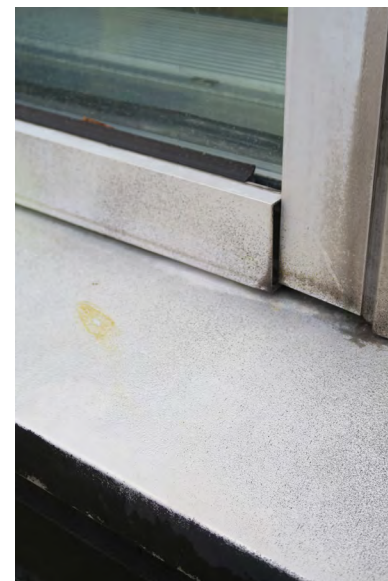
Alumiini-ikkunat allashuoneissa...

Rakennuksessa on käytetty kahta pääasiallista ikkunarakennetta. Puurakenteisia ja avautuvia ikkunoita on toimisto-, pukuhuone-, sauna- yms. tiloissa. Kiinteälasitteisia alumiinirakenteisia ikkunoita on allashuoneen alueella, niin ala- kuin ylärinteen puolella pitkinä yhtenäisinä ikkunanauhoina. Lasituksessa on käytetty eristyslaselementtejä, jotka Suomessa tulivat markkinoille 1960-luvun lopulla. Valikoima oli nykyiseen nähden sangen rajallinen, eikä lasilla voitu saavuttaa erityisen korkeita laskennallisia ominaisuuksia, mutta 1980-luvun alussa markkinoilla oli jo 3K-laseja. Altaan korkean lämpötilan olosuhteissa lasilta ja lasirakenteilta edellytetään erityisen hyvää eristyskykyä (luokkaa $U = 0,9 \dots 1,2 \text{ M/m}^2\text{K}$).¹²⁷ Alumiini-ikkunoiden edustalla on käytetty alumiinisia ritilikköjä, joiden läpi tuloilma virtaa ja pyyhkii ikkunarakenteen sisäpintaa. Rakennusselostuksessa 1981 todetaan: "Metalli-ikkunat ovat kiinteitä alumiini-ikkunoita ja ne tehdään lasilistoinen normaaleista alumiiniprofiileista esim. Nokia R 62-ikkunat tai vastaava... Alumiini-ikkunoiden eristyslaseit ovat tuotenimikettä 'Polarpane+' ja ruutu on kolmilasinen, 3K6-12."¹²⁸ Ikkunoiden välisistä pellityksistä ja liittynöistä mainitaan: "Alumiini-ikkunoihin liittyvät vesipellit ovat alumiiniprofiilia esim. Nokia 2794."¹²⁹
