ESPOONLAHDEN UIMAHALLI

Rakennushistoriaselvitys

Mikko Bonsdorff ja Kati Winterhalter
Arkkitehtitoimisto Okulus

Espoo 2020

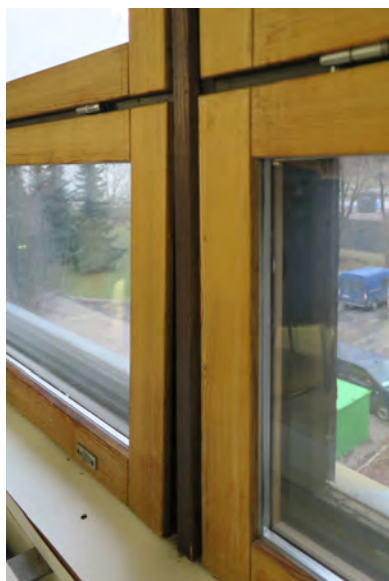
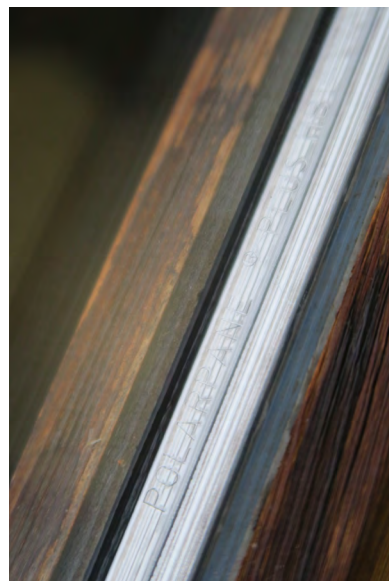
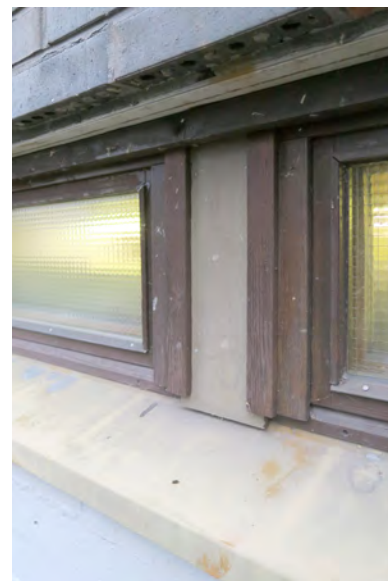
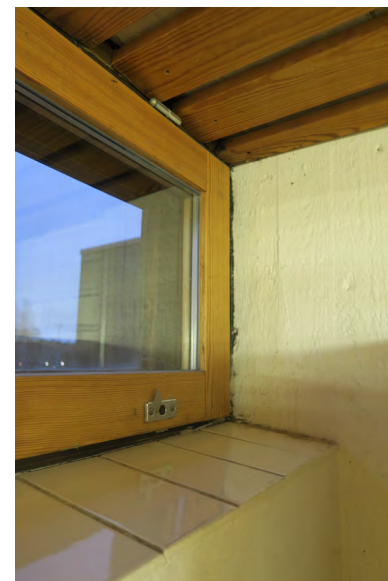
Puuikkunat rakennuksen muissa osissa...

Puuikkunat ovat malliltaan 3-kertaisia sisäänaukeavia, MSE-tyyppin¹³⁰ ikkunoita. Puuikkunoihin liittyvä ikkunapenkki on tehty tyyppillisesti laminaattipinnoitetusta lastulevystä, jossa on koivupuinen reunalistoitus ja ilmankiertorako. Rakennusselostuksessa 1981 todetaan puuikkunoista: "Ikkunakarmit ja ulkopuite ovat painekyllästettyä, höylättyä mäntyä, laatuluokka 2. Karmit liimataan useammasta kappaleesta kieroutumisen estämiseksi. Ikkunat käsitellään tehtaalla kertaalleen värittömällä lahonsuoja-aineella. Ikkunat ovat erikoispiirustuksen mukaisia, kolminkertaisia, sisään-sisään-aukeavia huullettuja, hyvää mäntyä. Eristys lasit sisäikkunassa ovat tuotenimikettä 'Polarpane+'. Ruutu on kaksilasinen, välilistan leveys on 12 mm".¹³¹ Vuoden 1996 kuntoselvityksen mukaan "karmit ja ulkopuite ovat kyllästettyä puuta"¹³². Heloista mainitaan rakennusselostuksessa, että "kaikki helat ovat kromattuja; sisäpuitteet EXO 559/60 kuulasarant; ulkopuitteet SOLIFER IMS 50; lukot PRIMO 71 ga; kulmajäkisteet puitteiden sisään asennettuina; ikkunapainikkeet PRIMO "POLARITA"; Kilpi PRIMO 061." Ikkunoiden pellitykset kuumasinkittyä peltiä, 0,75 mm.¹³³

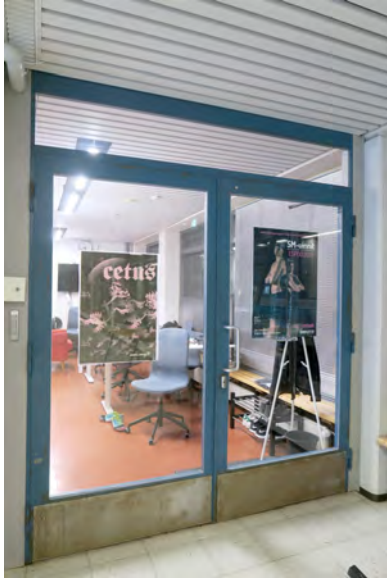
Aulojen ja pääoven ovimalli, maalattu teräsraaken-
teinen lasiovi.

Tyyppillinen ja kaunis väliovityyppi, mäntyviilupin-
nalla ja yläpuolisella ”ikkunalla”.

Pääulko-ovet ovat teräsrakenteisia ja malliltaan ja jaoltaan mitä tavanomaisimpia. Samaa mallia on käytetty arkisessa laitosrakentamisessa Suomessa 1950-luvun lopulta lähtien. Alumiini-ikkunoihin liittyvät ulko-ovet ovat vastaavaa alumiinirakenne-tyyppiä. Toissijaiset ulko-ovet tai huolto-ovet ovat teräsrakenteisia ja peltipintaisia¹³⁴. Rakennusselostuksessa todetaan: *"ulko-oviin ja tuulikaapin oviin vetimet standardirakenteisia, esim. PRIMO PRESTO 138/250 LK"*.

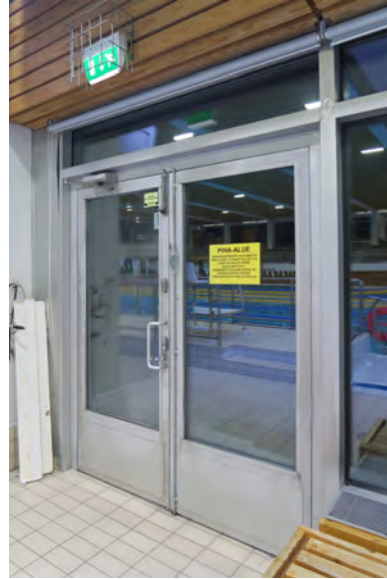
Allashuoneen alumiiniprofiliset ulko-ovet

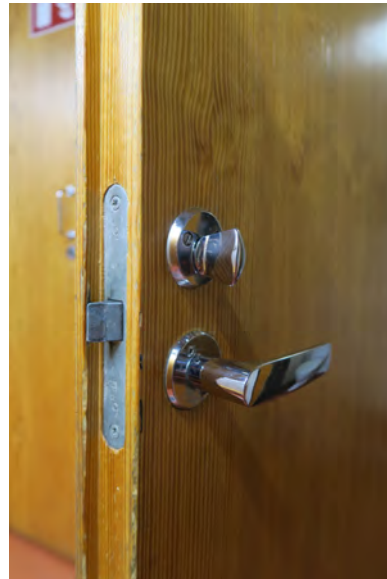
Pesutiloissa yms. kovan kosteusrasituksen alla
olevissa tiloissa käytetty tyyppi: lujitemuovi-
pintainen ovi.

Osa mäntyovista on valkoisella laminaatilla
päällystettyjä.

Toinen uimahallissa käytetty ovityyppi on valkoinen laminaattipintainen vanerirakenteinen¹³⁷ laakaovi. Ovi esiintyy suunnitelmissa litteralla **OL**. Kosteusrasitetuissa tiloissa eli pesuhuoneissa on käytetty lujitemuoviovia. WC-tilojen jakoseinät ovineen, kopit, on tehty vanerista¹³⁸, laminaattipintaisina ja RST-rakenteiden varaan.

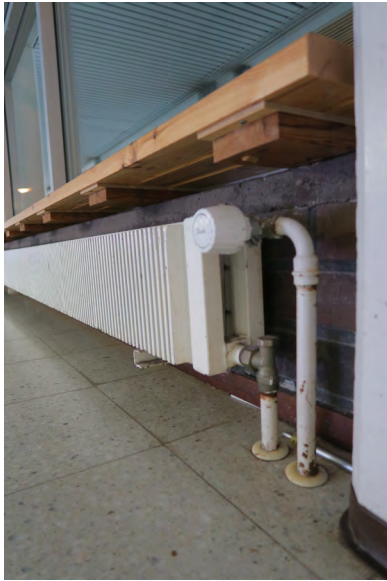
Radiaattori allashuoneen katsomon käytävällä

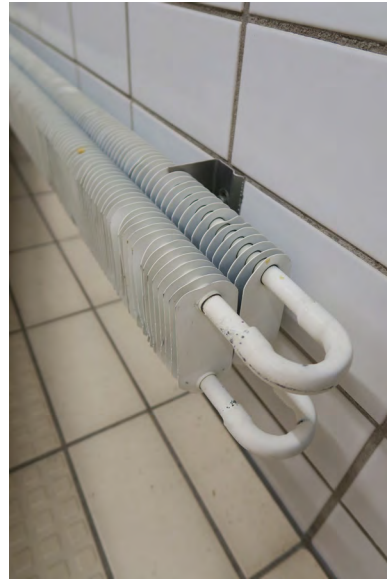
Radiaattori erityisryhmien pesuhuoneessa.

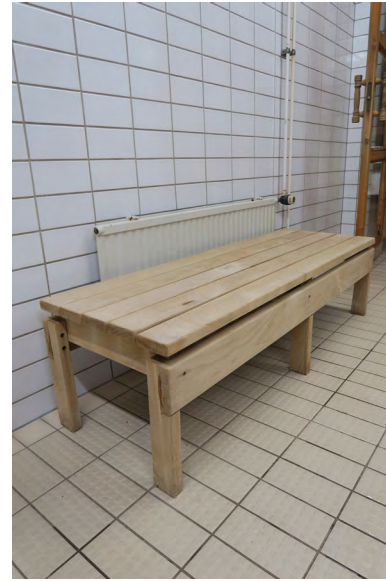
Radiaattori erityisryhmien pesuhuoneessa.

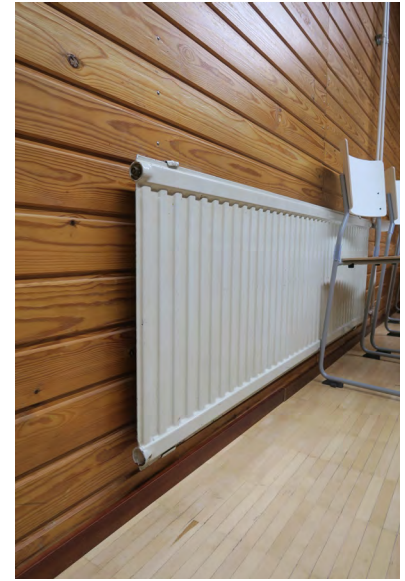
Radiaattori erityisryhmien pukuhuoneessa.

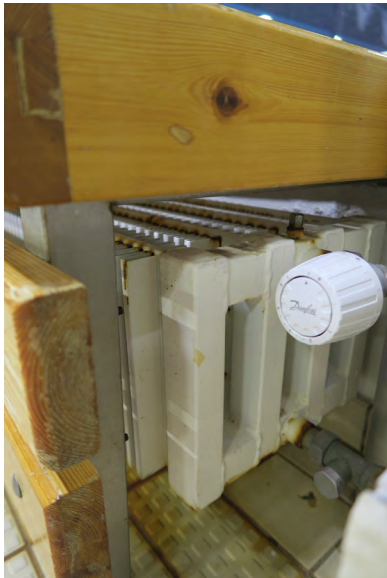
Radiaattori allastasolla,pienen altaan ikkunaseinällä

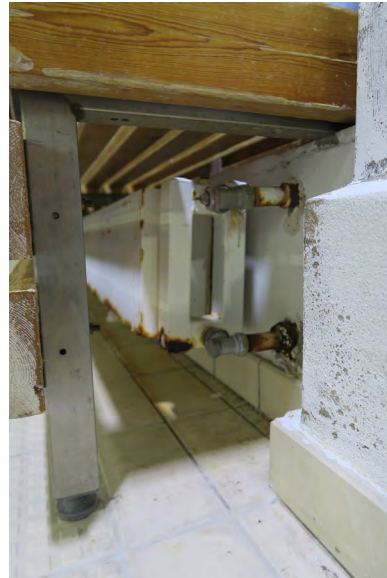
1980-luvun termostaatti

Termostaattisia patteriventtiileitä on kaikissa huoneissa paitsi tuulikaapeissa. Termostaattiventtiilien malli on DANFOSS.

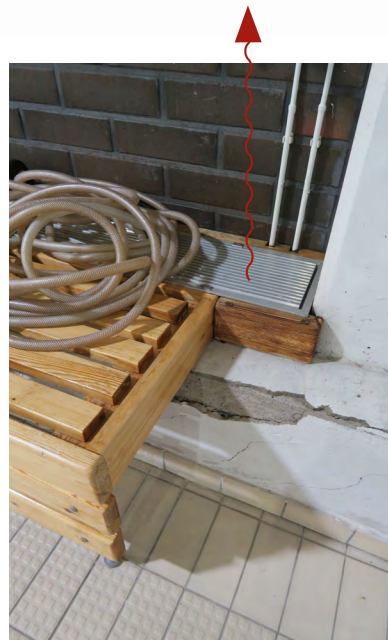
ja allashuoneen päätyseinällä.

Ilman sisäntulo allashuoneeseen tapahtuu ensisijaisesti itäisen ikkunaseinän linjassa. Ikkunoiden pitäminen lämpimänä ja kondenssin muodostumiseen rajoittamiseen pyrkivät ratkaisut ovat osa ilmanvaihdon harkittua kokonaisuutta. Ikkunoiden edustalla on penkkimäinen ritilikkö, joka suojaa alla olevia radiattoreita ja rakenteellisia tuloilma-aukkoja. Aukot ovat käytännössä allastilan ja altaan alapuolisen kellaritilan välipohjarakenteeseen tehtyjä suuria lävistyksiä, eli sama ilmatila jatkuu kellarista allashuoneeseen. Patterit lisäävät allashuoneeseen saapuvan ilman. Kellaritasolla allasta kiertävät käytävät muodostavat ns. *kammion*, suuren ilmatilan, josta ilma nousee allashuoneeseen. Hallin tuloilma ei siis ole puhdasta ulko-ilmaa, vaan siirtoilmaa, johon kellarikerroksen rakenteelliset pinnat ja kellarikerroksen liikuntatilakäyttö, irtaimiston varastointi yms. toiminnot lisäävät omat *mausteensa*.

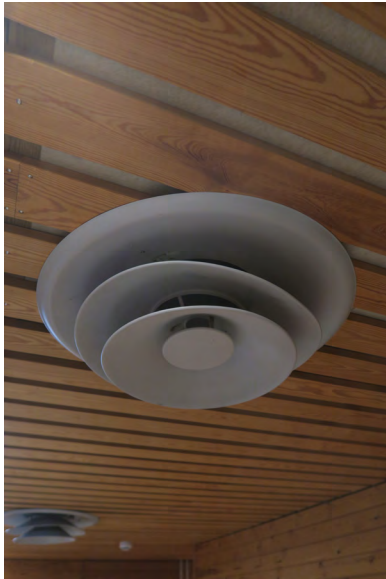
Tuloilman hajottaja

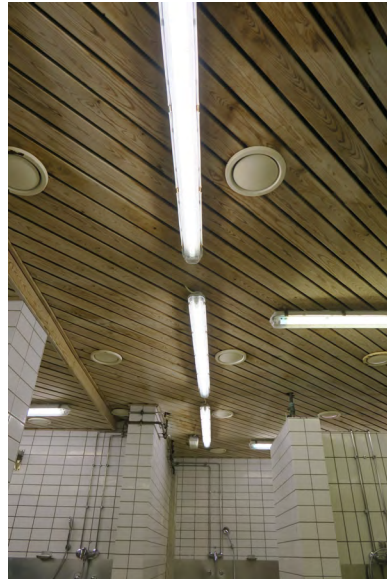
Poistoilman lautasventtiili

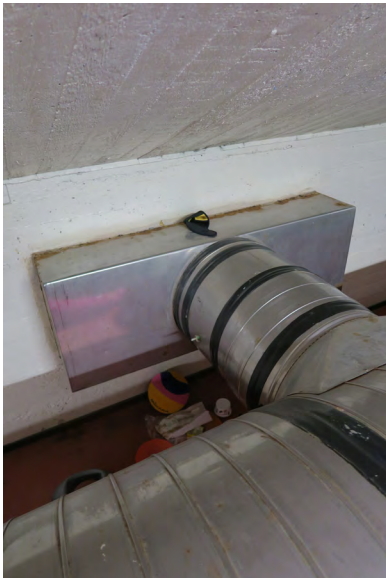
Allashuoneen RST-rakenteisia poistoilmakanavia ja suokappale katsomon alla

Uimahallissa muodostuva poistoilma aiheuttaa ilmanvaihtokanaville erityisen raskasta korroosiota.¹⁴⁶ Siksi tavanomaisia sinkkipeltisiä kanavia ei voida käyttää. Espoonlahdessa allastason poistokanavat ovat haponkestävää terästä.

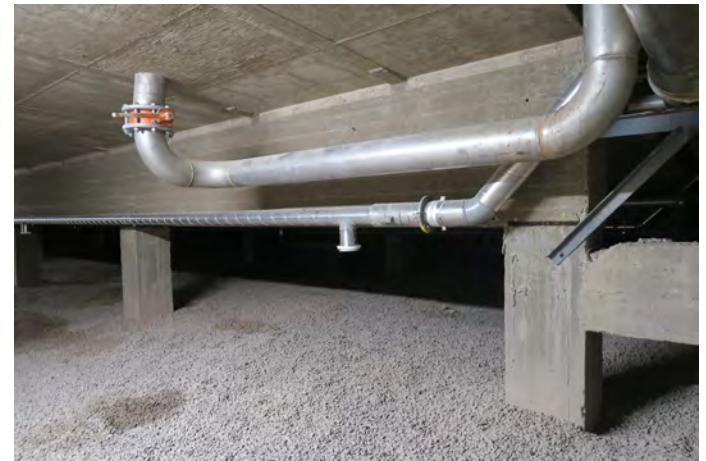
Ison altaan allassuuttimien putkisto. Ilmanvaihtokanava on alapohjan tuuletusta varten.

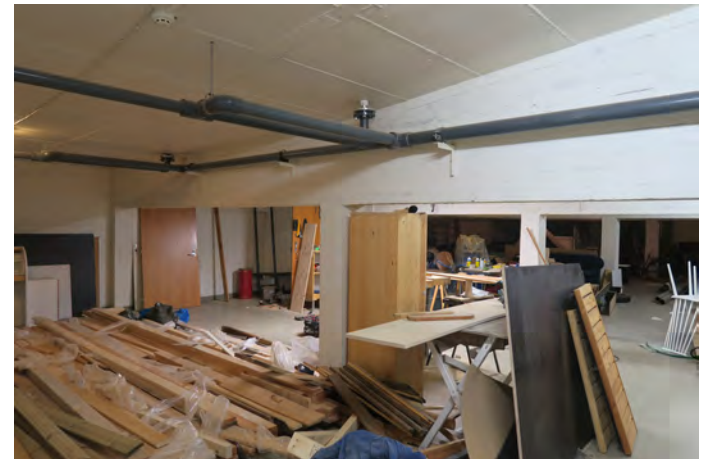
Pienen altaan allassuuttimien putkisto.

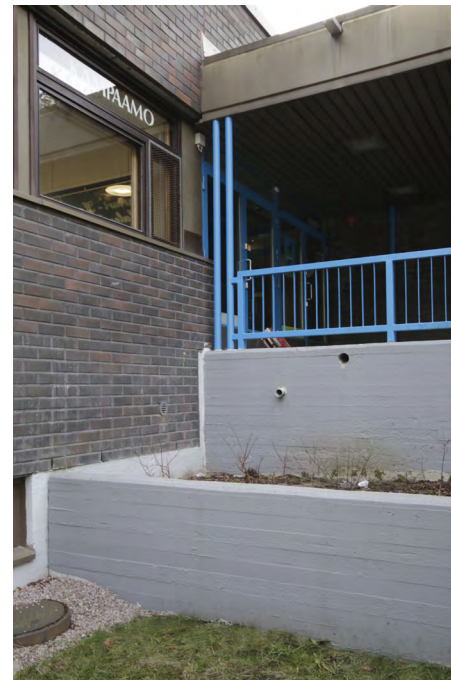
Vaikka katoksen kannatinpilariit näkyvät vuoden 1998 kuvassa sinisinä, on ne maalattu myöhemmin entistä huomiota herättävämmällä värillä.

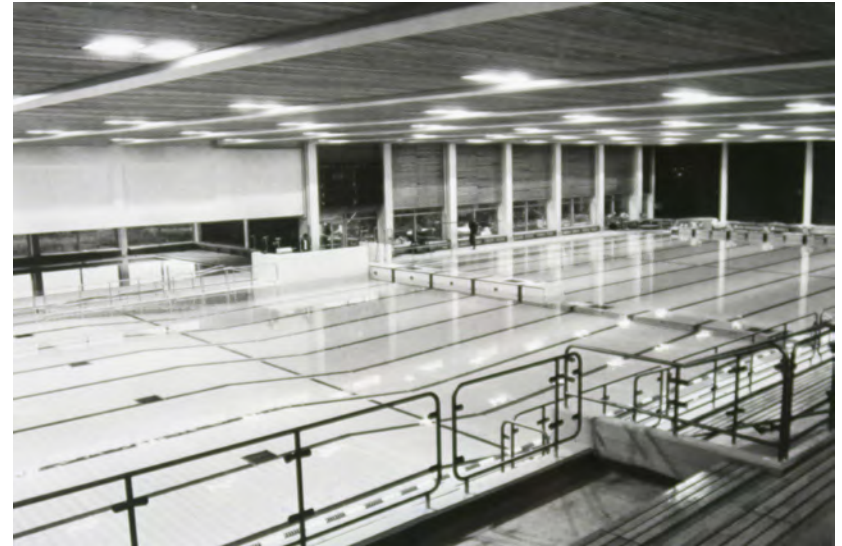
Kuva oletettavasti 1983. Kuvaaja Hellström, EKA.

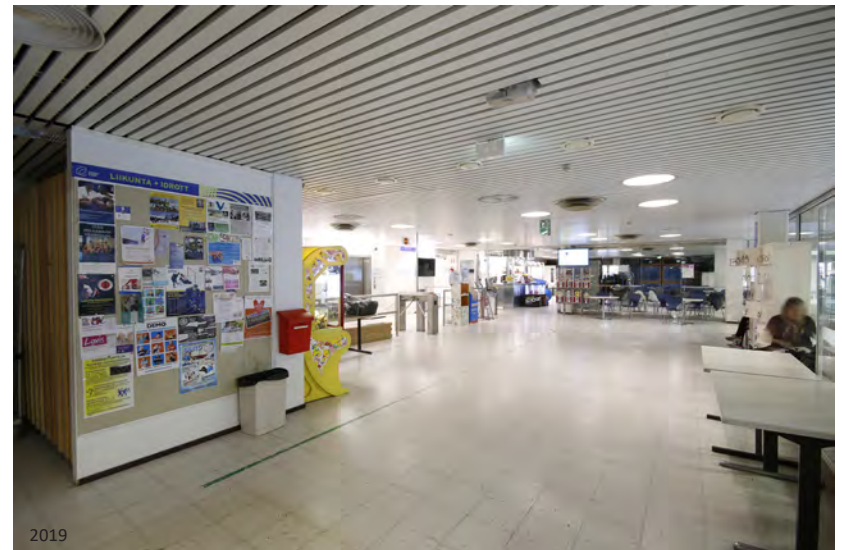
2019

Kassan siirto kahvilan yhteyteen ja kulkuautomaattien lisääminen 2004 on muuttanut aulan toimintatapaa.

Vuoden 2004 suunnitelman mukaan uimahallin kassa siirrettiin oven suulta syvemmälle aulatilaa kahvilan yhteyteen. Arkkitehtisuunnittelun teki Juska Junntila, Ideark. Seuraavana vuonna kahviosta poistettiin paljeovi joka korvattiin lasisella siirtoseinällä.

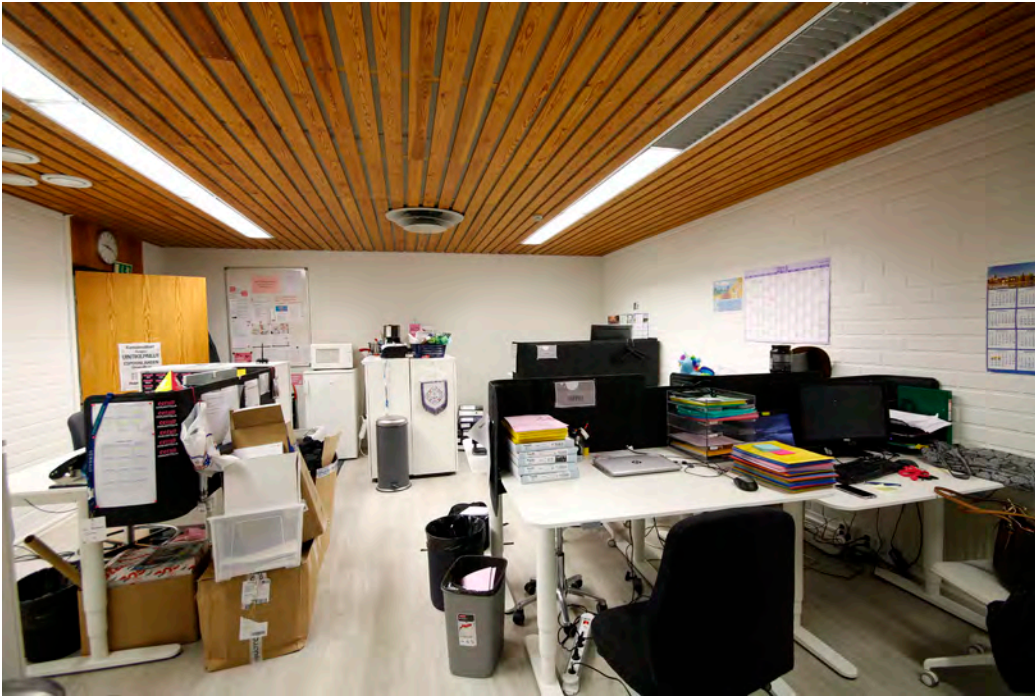
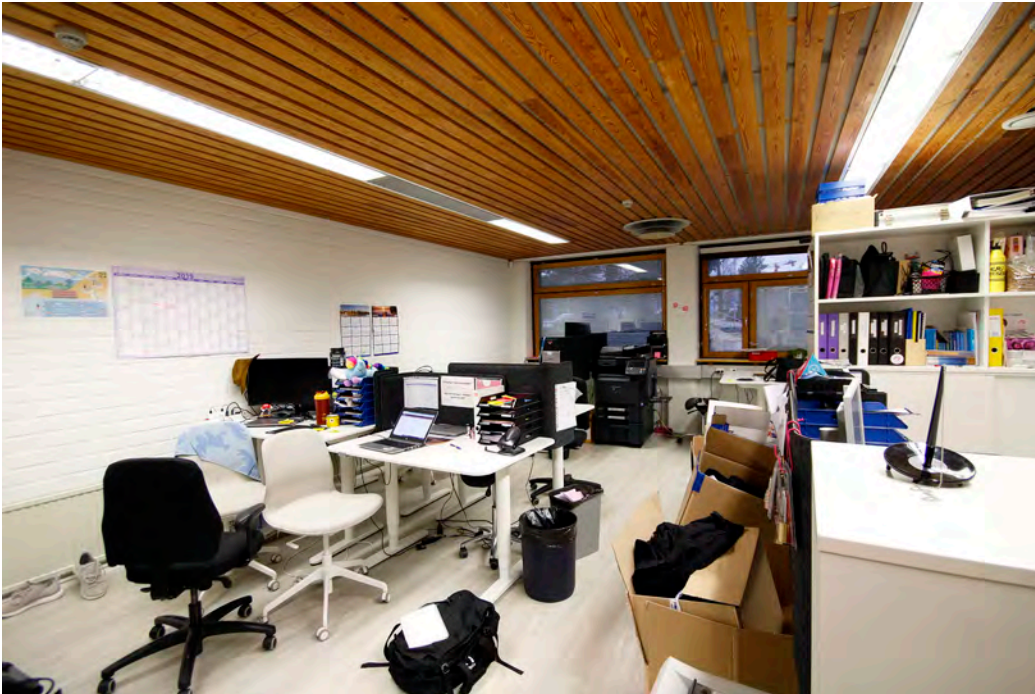
203, Kokoushuone	Huoneselitteen mukaan / alkuperäinen, säilynyt	Nykytila, mikäli poikkeaa huoneselitteestä	Tunniste (ap)	Käsittely-yhdistelmä (ap)
Lattia	Koivuparketti, mäntyjal-kalista.			P4
Seinät	Puhtaaksi muurattu ruskean-harmaa julkisivu-tiili, mäntypaneeli.	Puhtaaksi muurattu ruskean-harmaa julkisivu-tiili.		P1
Katto	Mäntypaneeli.			P1
Ulkoikkunat	Mäntysälepuu, kuultomaa-lattu.		i4, i5	
Sisäikkunat				
Ovet	Mäntyviilu, laakaovi, sähköpieli.		o 10 sp	
Huomiot

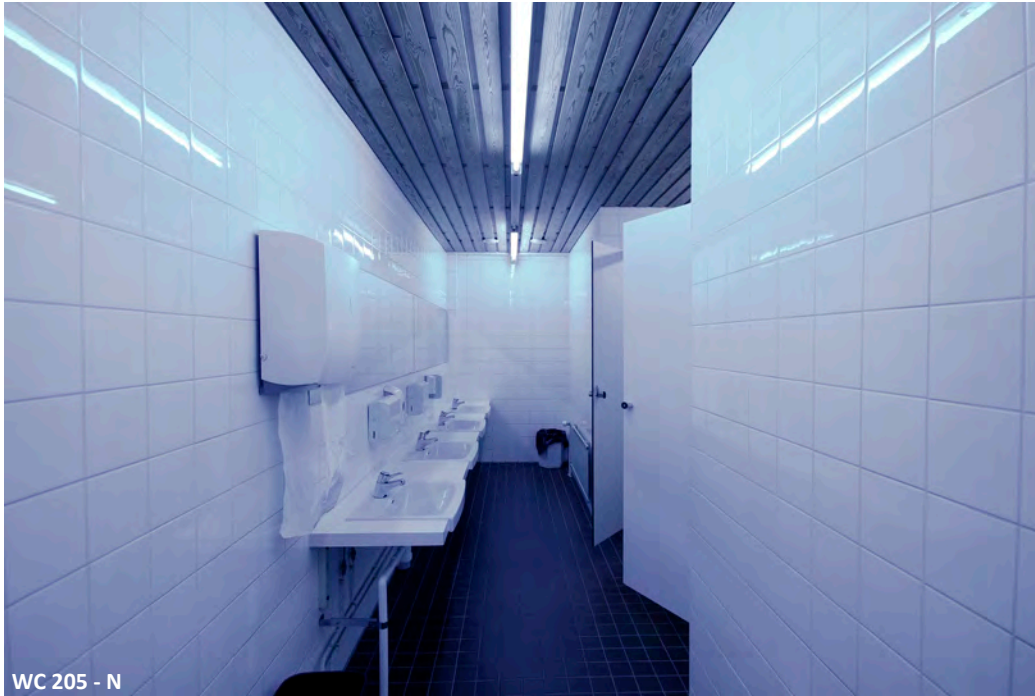
WC 205 - N

205-207, WC, N, Inva, M	Huoneselitteen mukaan / alkuperäinen, säilynyt	Nykytila, mikäli poikkeaa huoneselitteestä	Tunniste (ap)	Käsittely-yhdistelmä (ap)
Lattia	"himmeä" sileälaatta, keramiinilaatta jalkalista			
Seinät	"E-seinälaatta"			
Katto	Mäntypaneeli			P1
Ulkoikkunat				
Sisäikkunat				
Ovet	Mäntyviilu, laakaovi		ow 10, wc-ovi ow 8, wc-ovi	
Huomiot

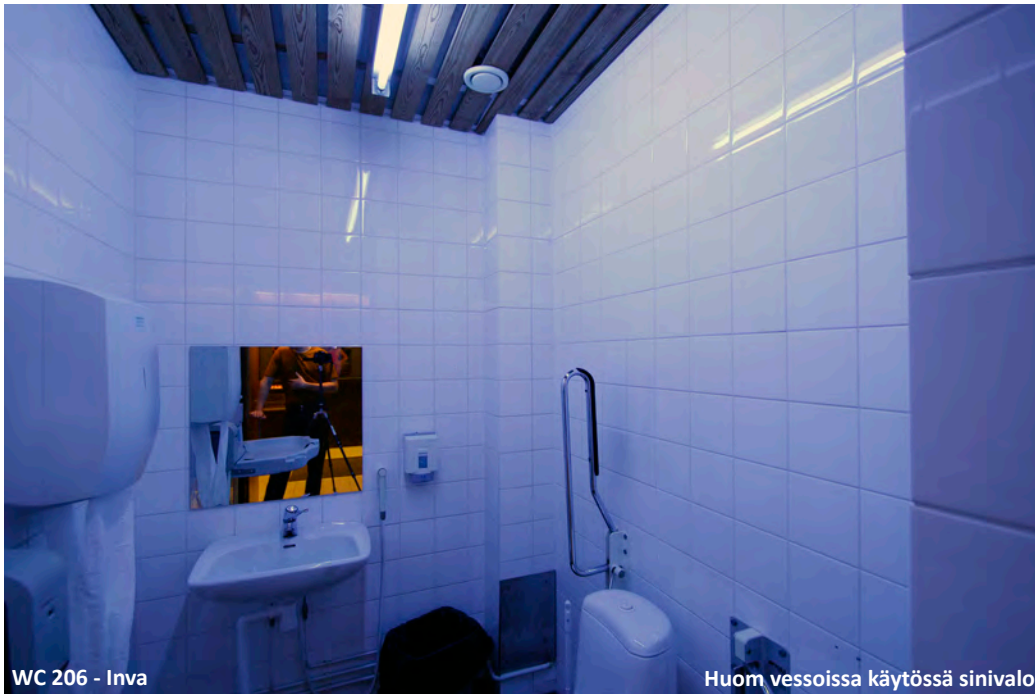
WC 206 - Inva

Huom vessoissa käytössä sinivalo

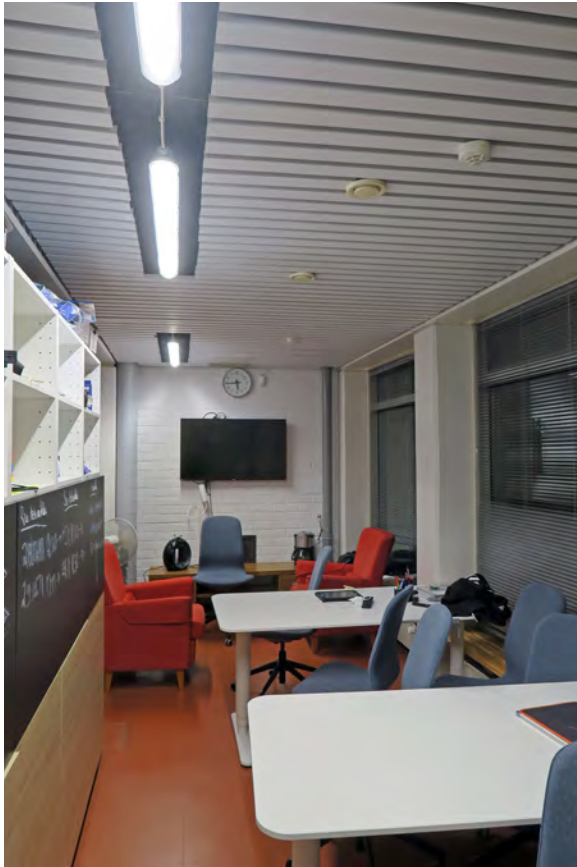
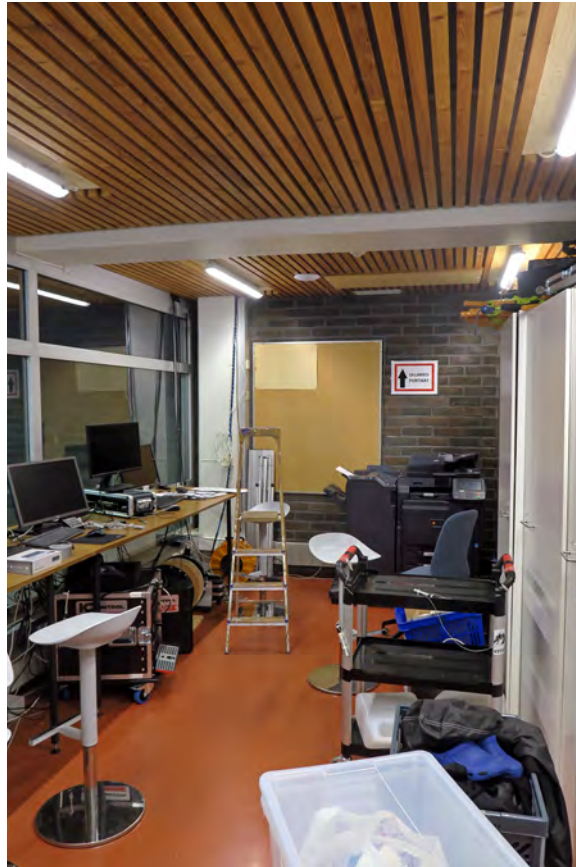
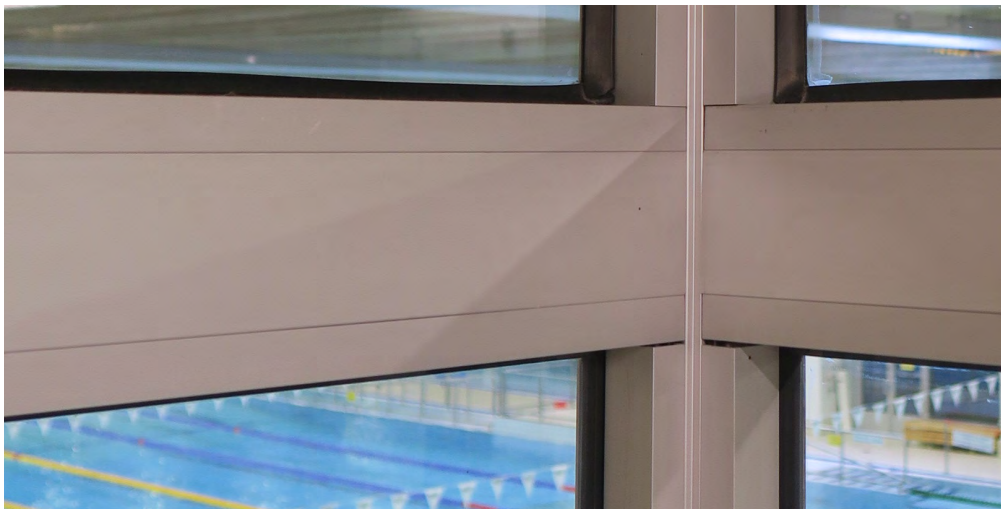
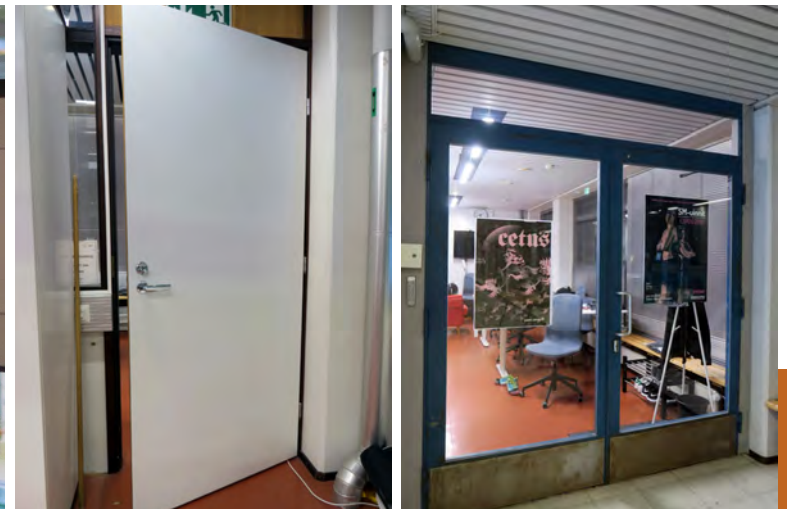
209, Lipunmyynti	Huoneselitteen mukaan / alkuperäinen, säilynyt	Nykytila, mikäli poikkeaa huone- selitteestä	Tunniste (ap)	Käsittely- yhdistelmä (ap)
Lattia	Vin.kvartsilaatta, mäntyjal- kalista			
Seinät	Puhtaaksi valttu betoni, rappaus	Puhtaaksi muu- rattu julkisivutiili.		B1, L1
Katto	Mäntypaneeli.			P1
Ulkoikkunat				
Sisäikkunat	Alumiini-ikkuna			
Ovet	Mäntyviilu, laakaovi		o 10	
Huomiot

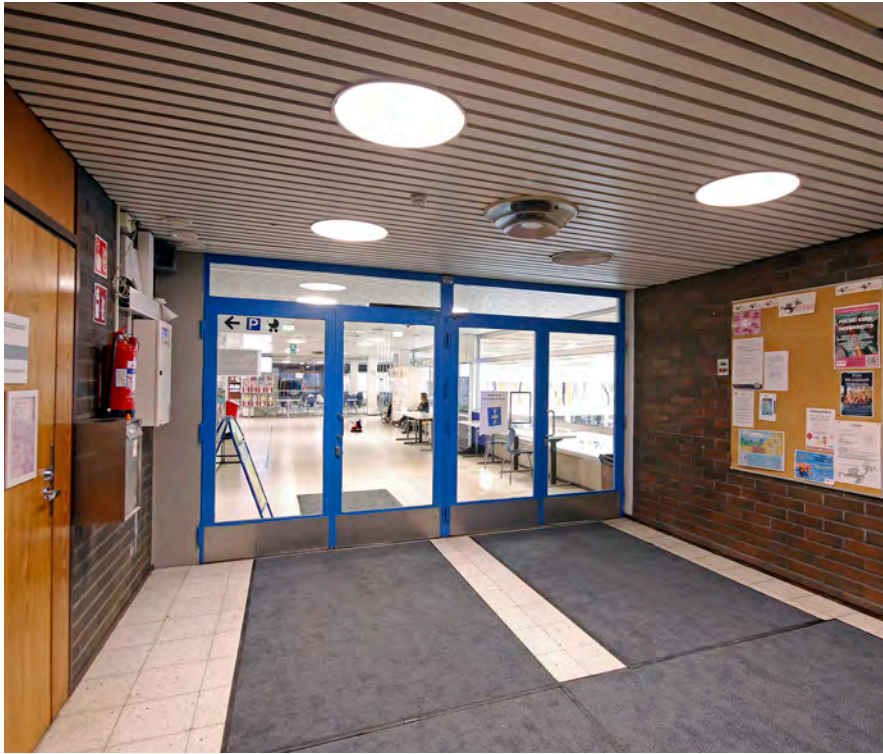
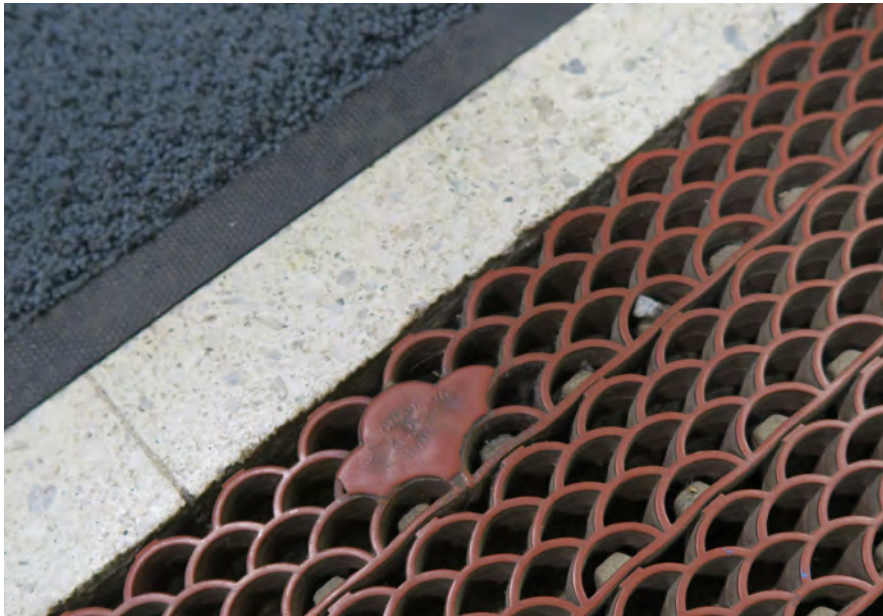
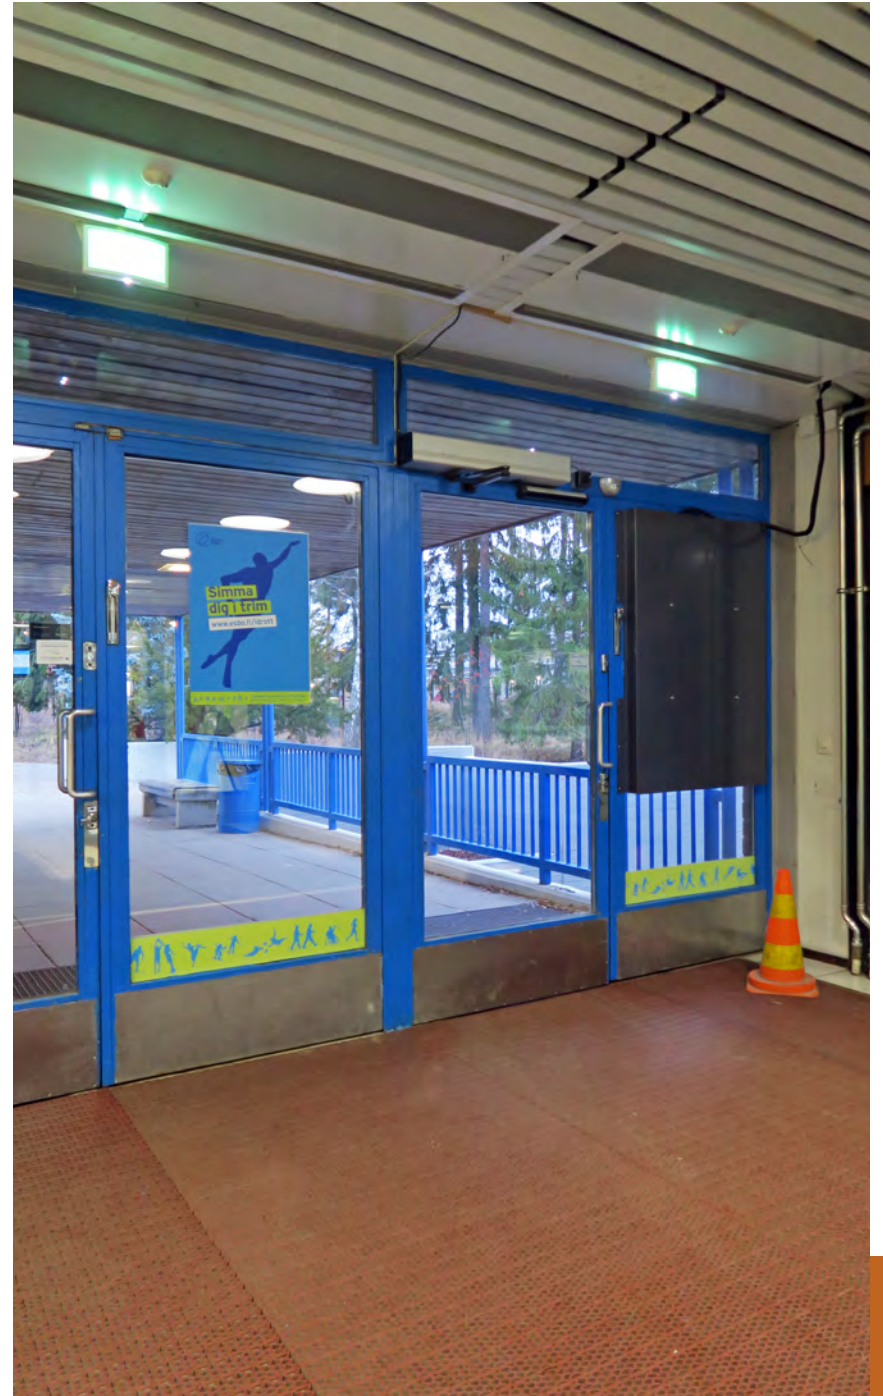
1981...83

211, Eteisaula	Huoneselitteen mukaan / alkuperäinen, säilynyt	Nykytila, mikäli poikkeaa huone- selitteestä	Tunniste (ap)	Käsittely- yhdistelmä (ap)
Lattia	Sementti mosaikki, keraaminen laatta -jalkalista	Sementti mosa- iikki, mäntyjalkalista		
Seinät	Puhtaaksi valettu betoni, puhtaaksi muurattu kahi-tiili, maalattu			B1, L1
Katto	Alumiininen "Lock-alakatto"			
Ulkoikkunat				
Sisäikkunat	Alumiini-ikkuna			
Ovet	Teräsrakenteinen lasiovi. Mäntyviilu, laakaovi, säh- köpieli		tk 20, o 8 sp, o 12 p	
Huomiot

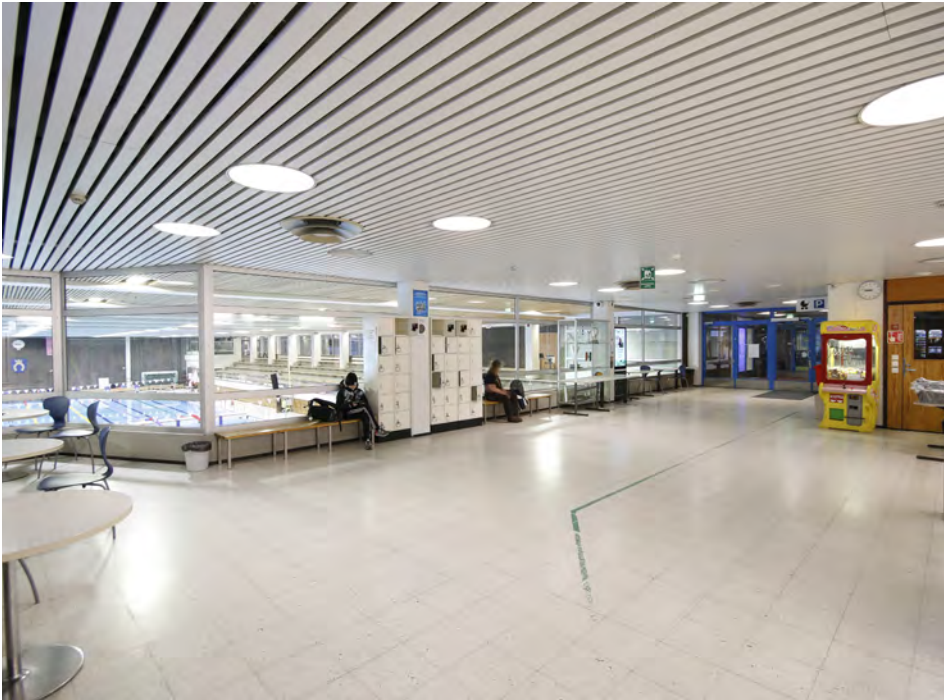
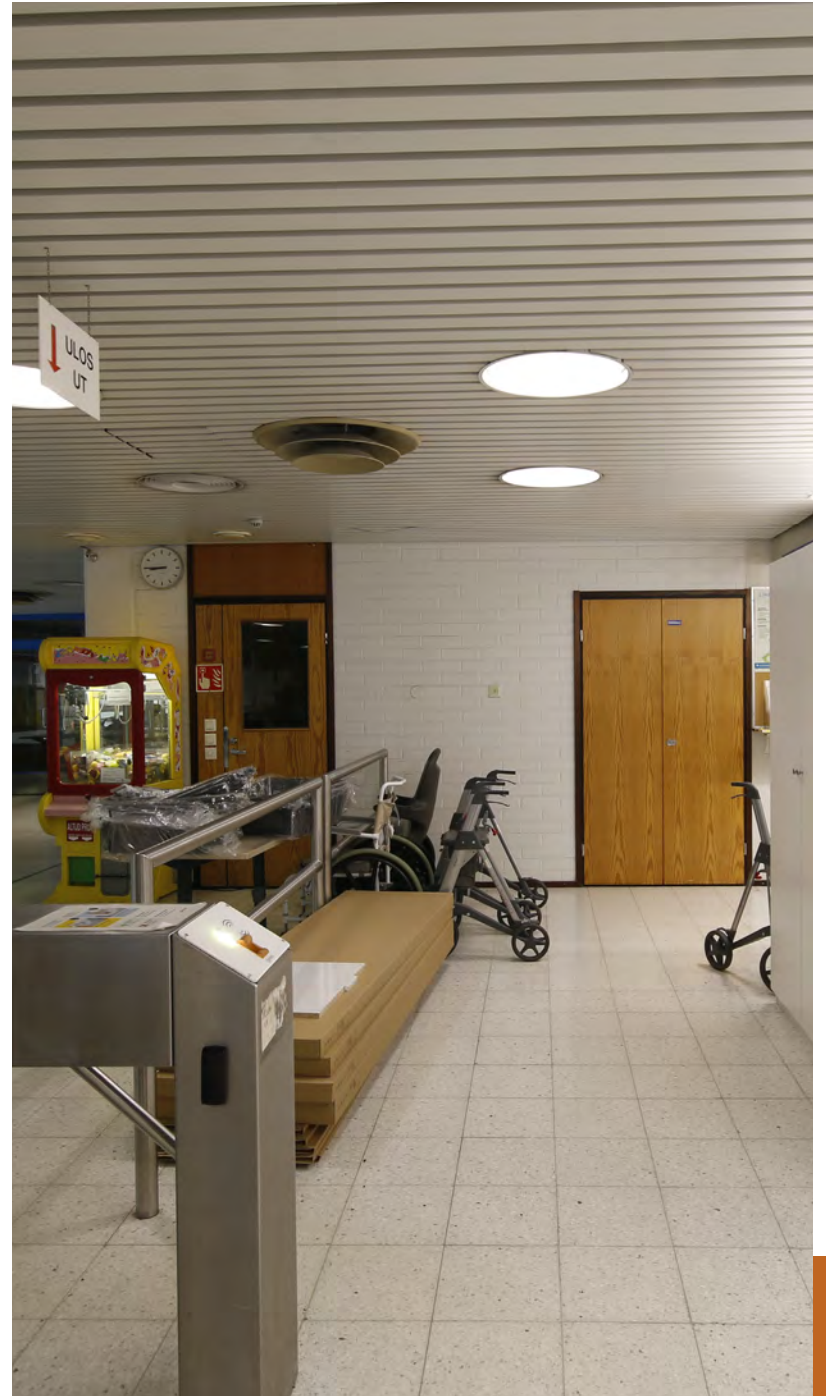
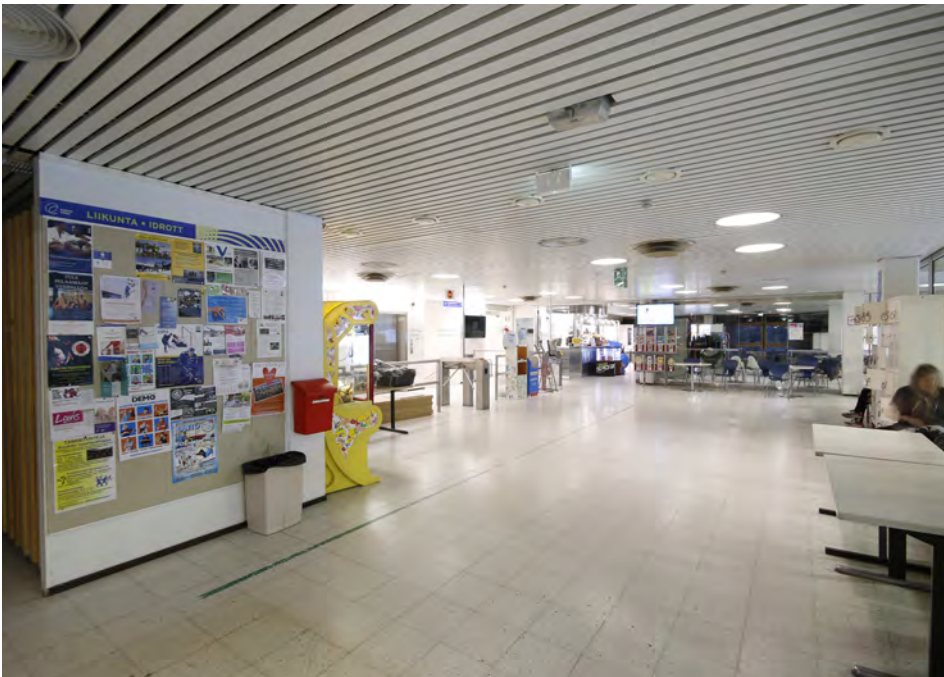
212, Kahvio	Huoneselitteen mukaan / alkuperäinen, säilynyt	Nykytila, mikäli poikkeaa huoneselitteestä	Tunniste (ap)	Käsittely-yhdistelmä (ap)
Lattia	Sementti mosaikki, keraaminen laatta -jalkalista	Sementti mosaikki, mäntyjalkalista		
Seinät	Puhtaaksi valttu betoni, puhtaaksi muurattu kahi-tiili. Suljettava lasiseinä.			B1, L1
Katto	Alumiininen "Lock-alakatto"			
Ulkoikkunat	IKI-pintainen rimalevy	Mäntysälepuu, kultomaalattu	i1, i2	
Sisäikkunat	Alumiini-ikkuna			
Ovet	Ikkunalinen laakaovi, jossa teräksinen potkupelti.		ol 10	
Huomiot

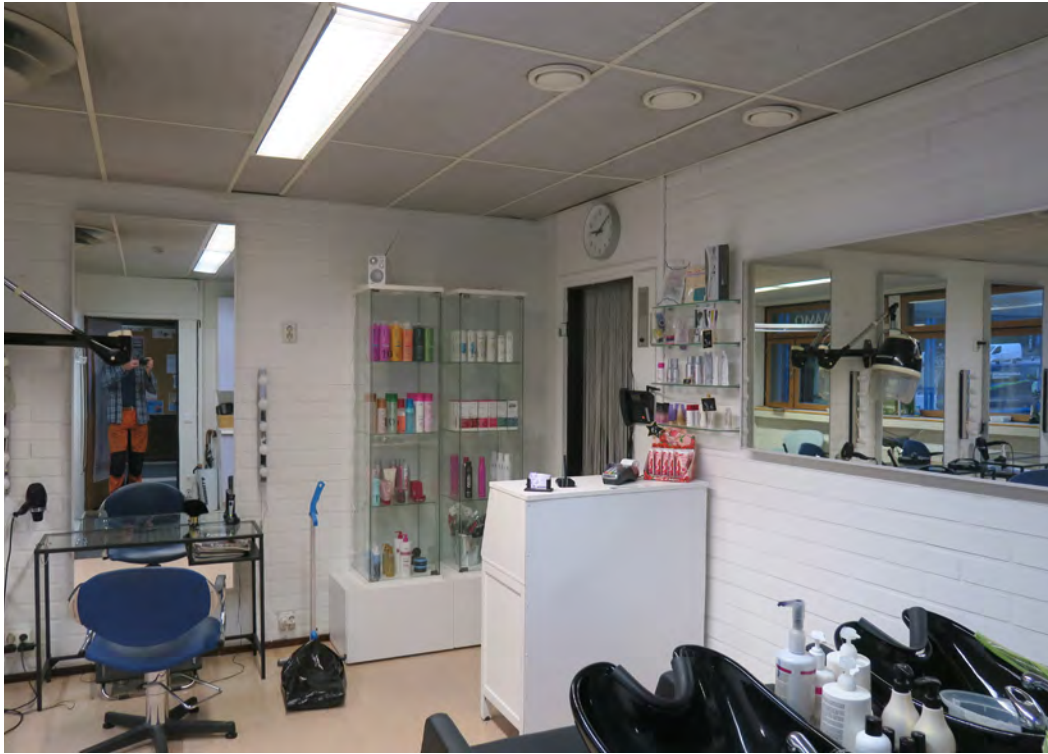
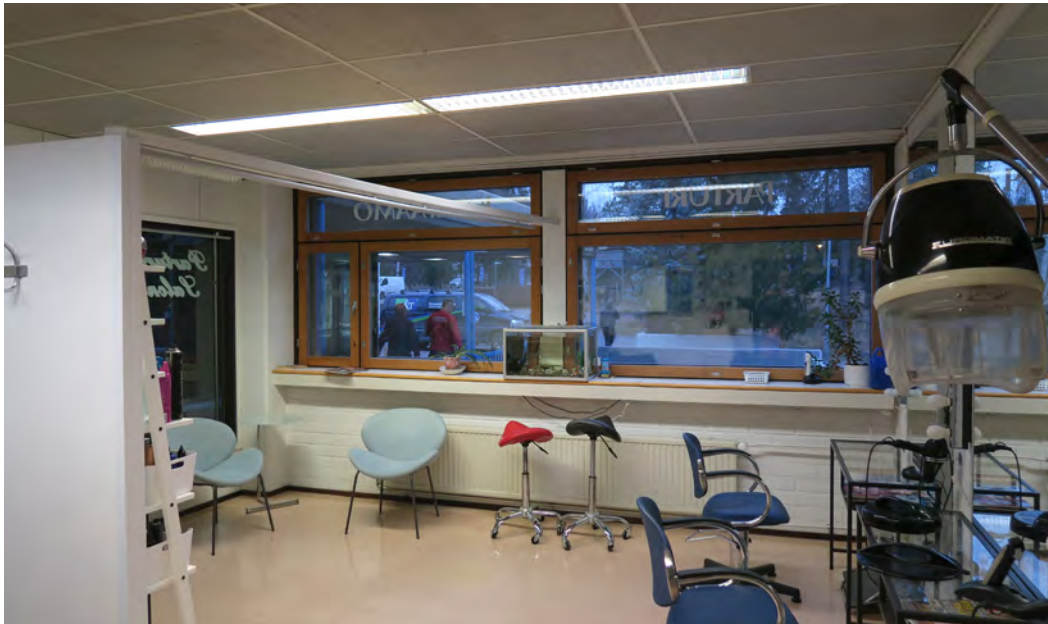
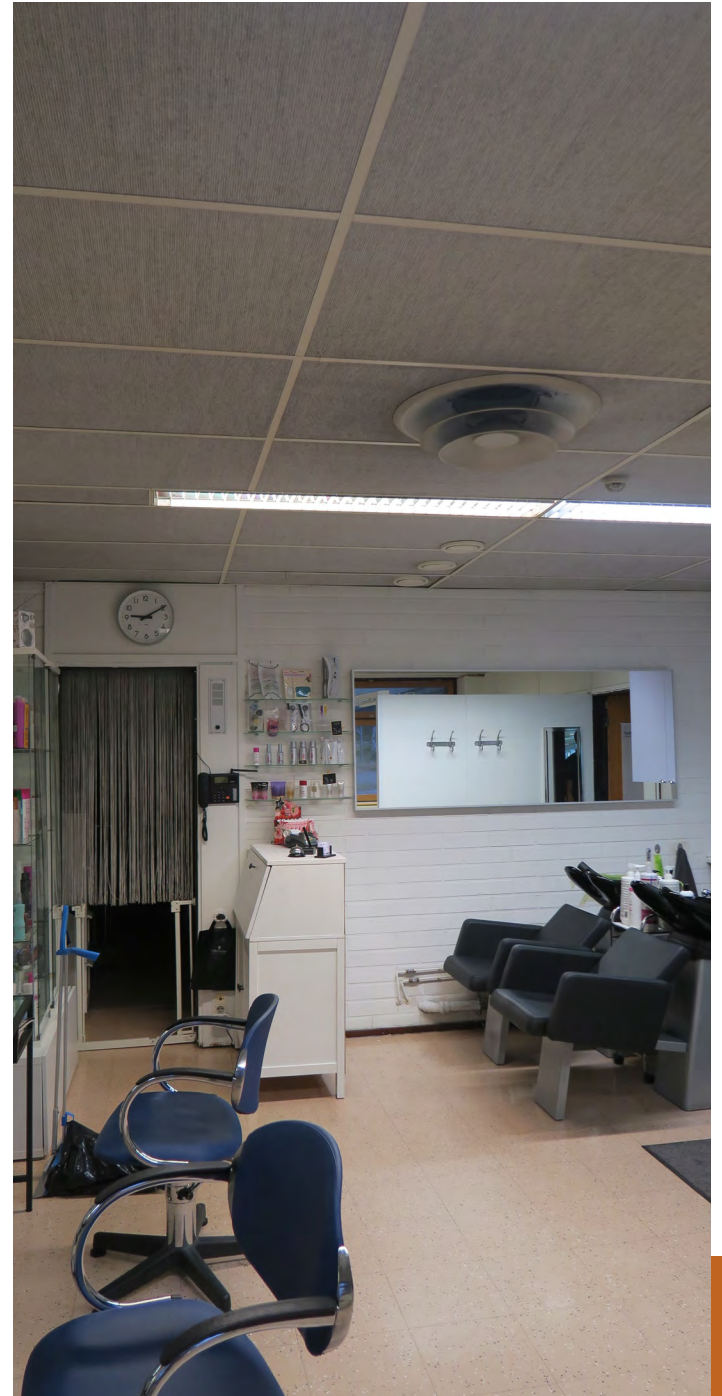
213, Kampaamo	Huoneselitteen mukaan / alkuperäinen, säilynyt	Nykytila, mikäli poikkeaa huone- selitteestä	Tunniste (ap)	Käsittely- yhdistelmä (ap)
Lattia	Vin.kvartsilaaatta, mäntyjal- kalista.			
Seinät	Puhtaaksi valttu betoni, puhtaaksi muurattu kahi-tiili, maalattu.			B1, L1
Katto	Liimattu Akustokarhu			
Ulkoikkunat	IKI-pintainen rimalevy	Mäntysälepuu, kuultomaalattu	i4, i5	
Sisäikkunat				
Ovet	Mäntyviilu, laakaovi, säh- köpieli		o 10 sp	
Huomiot

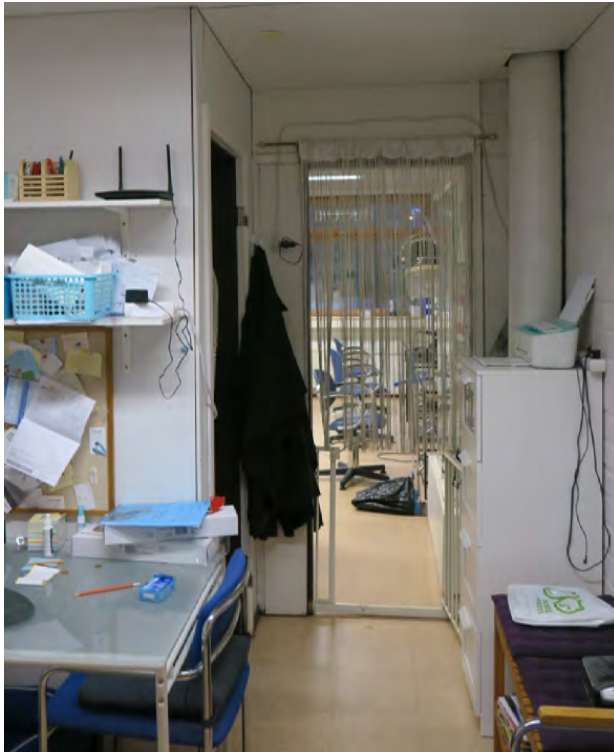
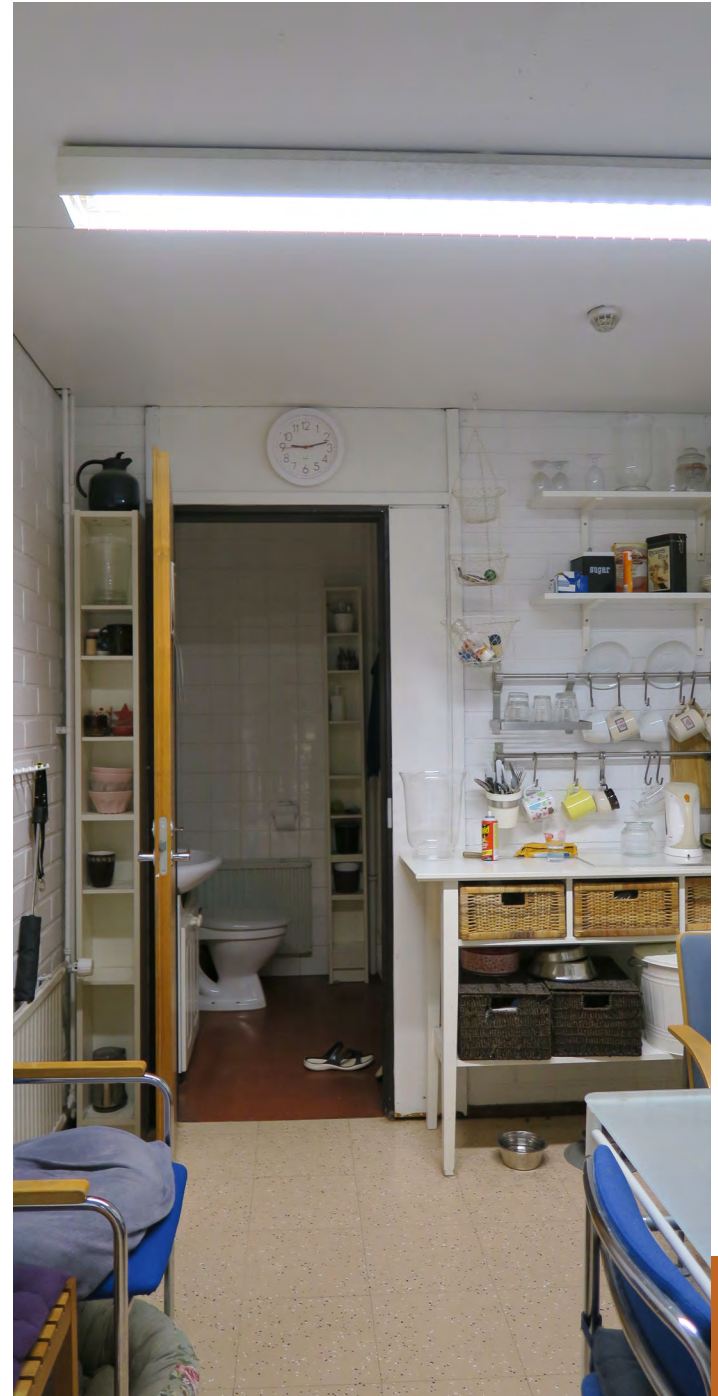
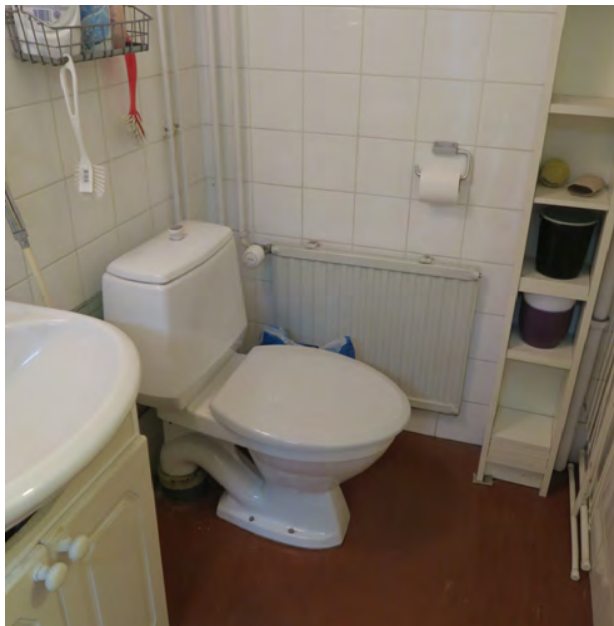
215-216, Kam- paamon sosiaali- tila ja pesutila	Huoneselitteen mukaan / alkuperäinen, säilynyt	Nykytila, mikäli poikkeaa huone- selitteestä	Tunniste (ap)	Käsittely- yhdistelmä (ap)
Lattia	Vin.kvartsilaatta, mäntyjal- kalista. (WC) Himmeä nastalaatta, keraaminen laatta -jalkalista.			
Seinät	Puhtaaksi valttu betoni, puhtaaksi muurattu kahi-tiili, maalattu. (WC) E-seinälaatta			B1, L1
Katto	Lujalevy-alakatto			L1, L2 (WC)
Ulkoikkunat				
Sisäikkunat				
Ovet	Mäntyviilu, laakaovi, säh- köpieli		ow 8 sp	
Huomiot
