ESPOONLAHDEN UIMAHALLI

Rakennushistoriaselvitys

Mikko Bonsdorff ja Kati Winterhalter
Arkkitehtitoimisto Okulus

Espoo 2020

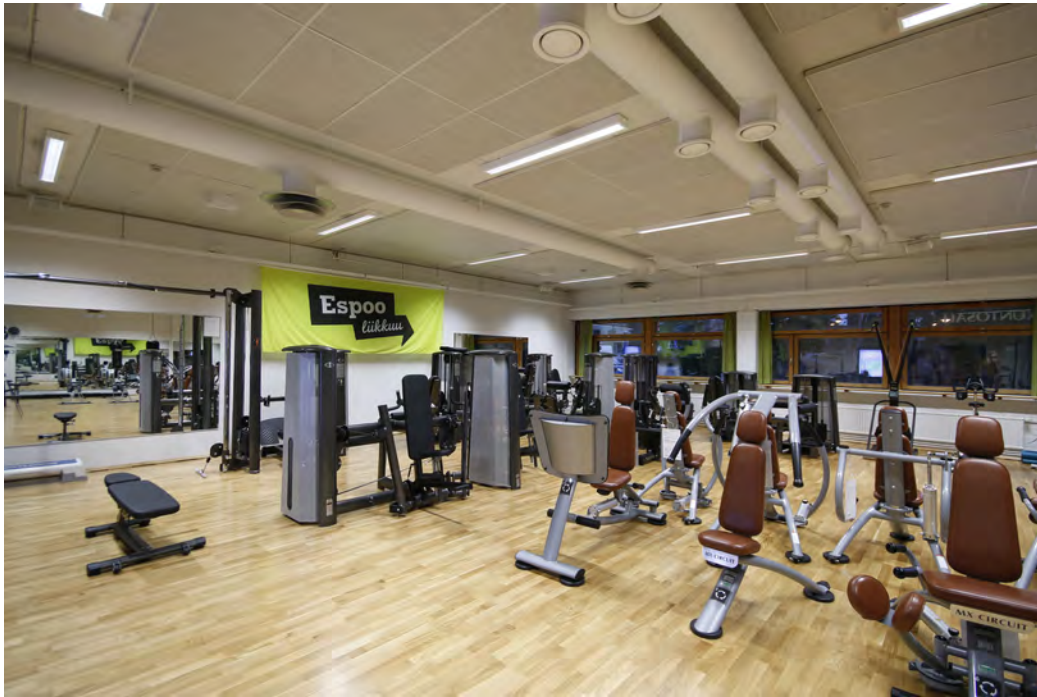
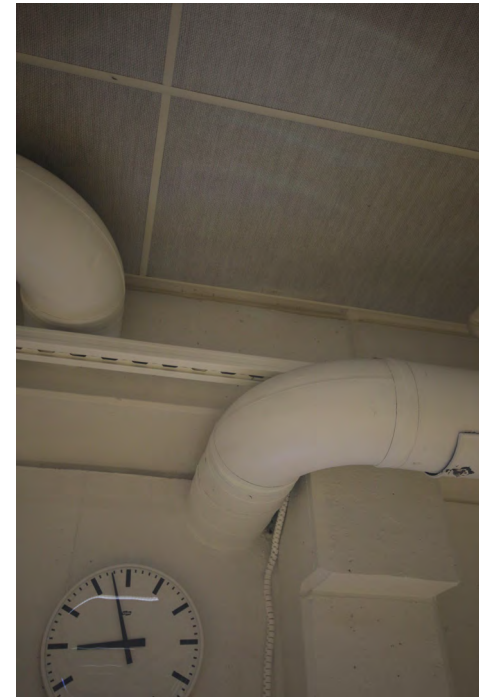
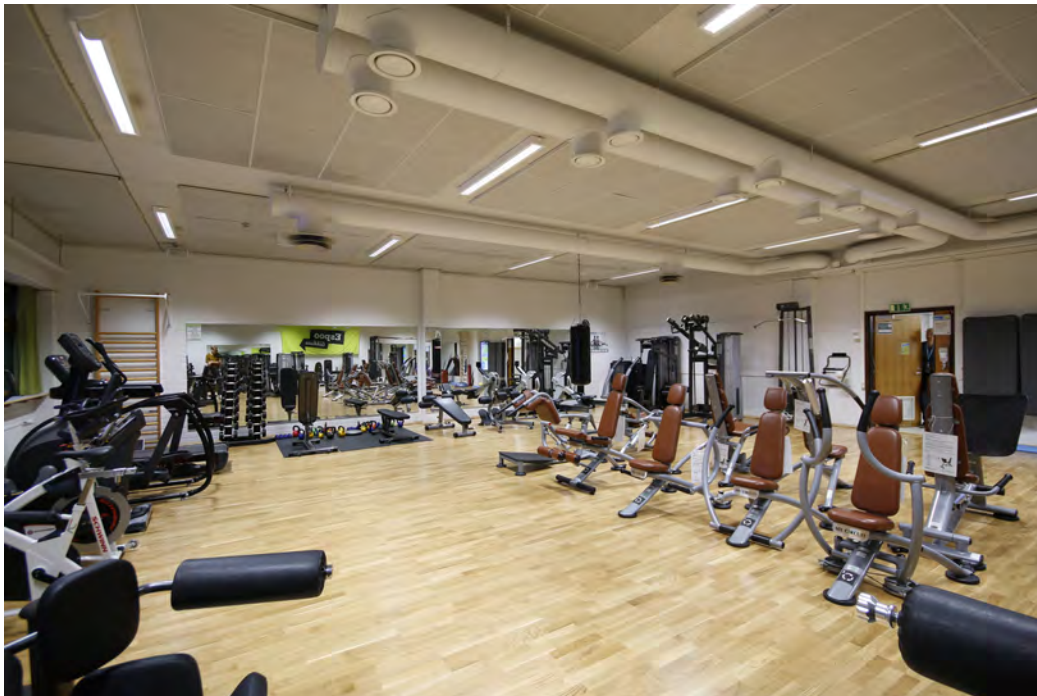
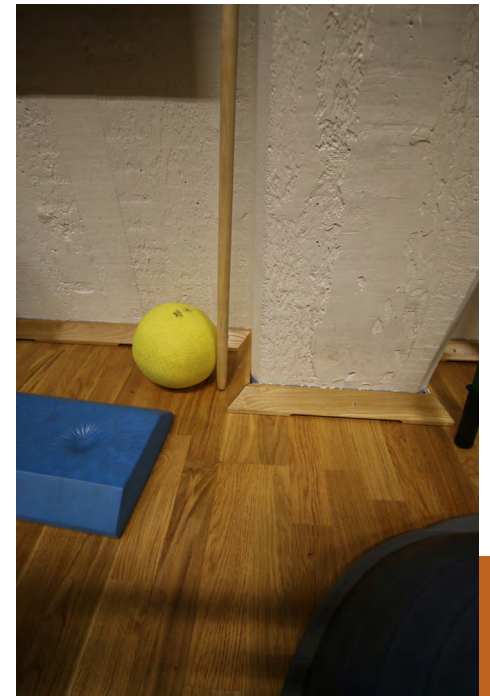
217, Kuntosali	Huoneselitteen mukaan / alkuperäinen, säilynyt	Nykytila, mikäli poikkeaa huoneselitteestä	Tunniste (ap)	Käsittely-yhdistelmä (ap)
Lattia	Koivuparketti ja mäntyjalokalista	Tammisauvapaketti ja tammilista		P4
Seinät	Puhtaaksi valettu betoni, puhtaaksi muurattu kahitiili. Maalattu			B1
Katto	Liimattu Akustokarhu	Akustolevy metallikasetissa		
Ulkoikkunat	Mäntysäleppu, kuultomaa-lattu		i4, i5	
Sisäikkunat		Peittomaa-lattu ummessa oleva rakenne	ikkuna 11	
Ovet	Mäntyviilu, laakaovi, sähköpieli		o10 sp	
Huomiot	Katossa IV-kanavat vapaasti näkyvissä.

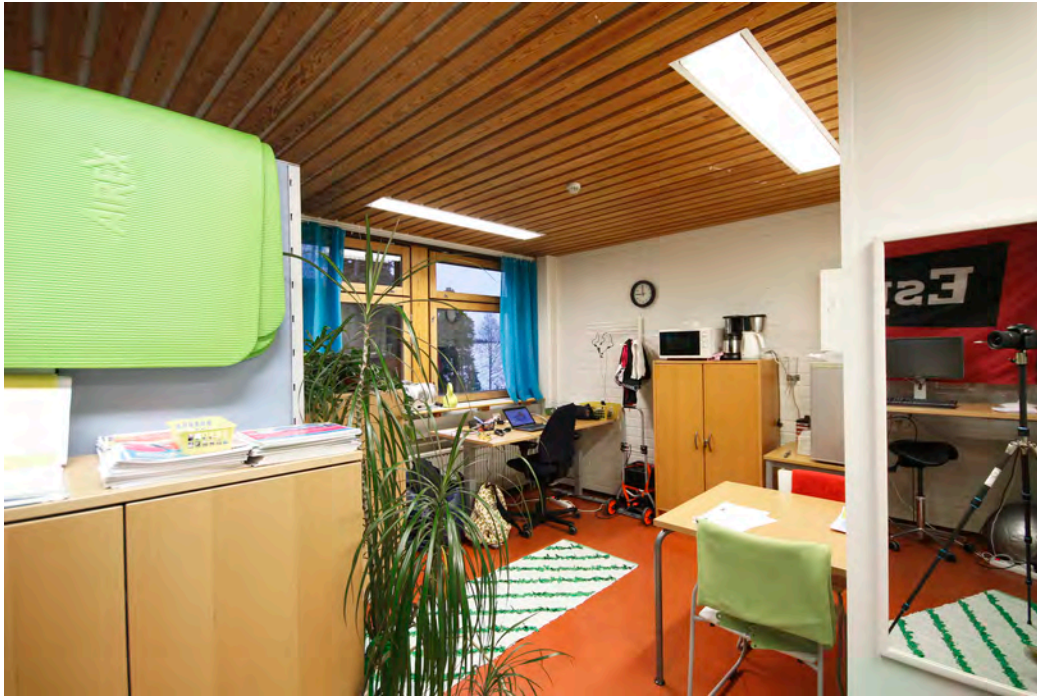
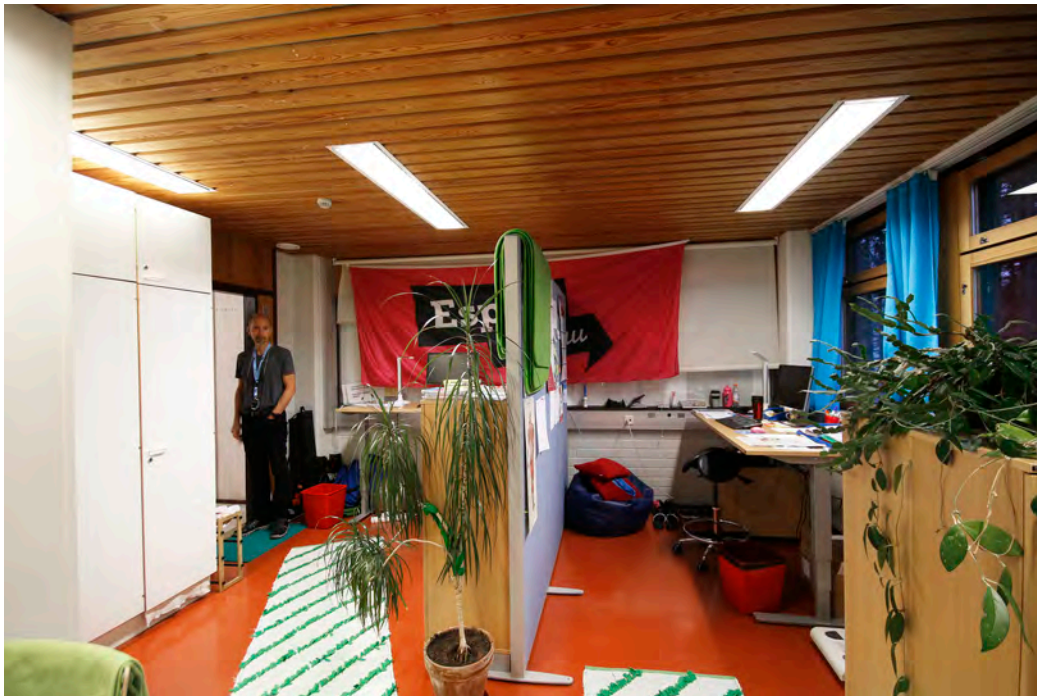
218, "Testaus"; tsto	Huoneselitteen mukaan / alkuperäinen, säilynyt	Nykytila, mikäli poikkeaa huone- selitteestä	Tunniste (ap)	Käsittely- yhdistelmä (ap)
Lattia	vin.kvartsilaatta, mäntyjal- kalista			
Seinät	Puhtaaksi valettu betoni, puhtaaksi muurattu kahitiili. Maalattu			B1, L1
Katto	Mäntypaneeli			P1
Ulkoikkunat	Mäntysälepuu, kuultomaalattu.*		i6	
Sisäikkunat		Peittomaalattu ummassa oleva rakenne	lkkuna 11	
Ovet	Mäntyviilu, laakaovi, säh- köpieli		o10 sp	
Huomiot	*Huoneselitteessä "IKI-pint. rimalevy"

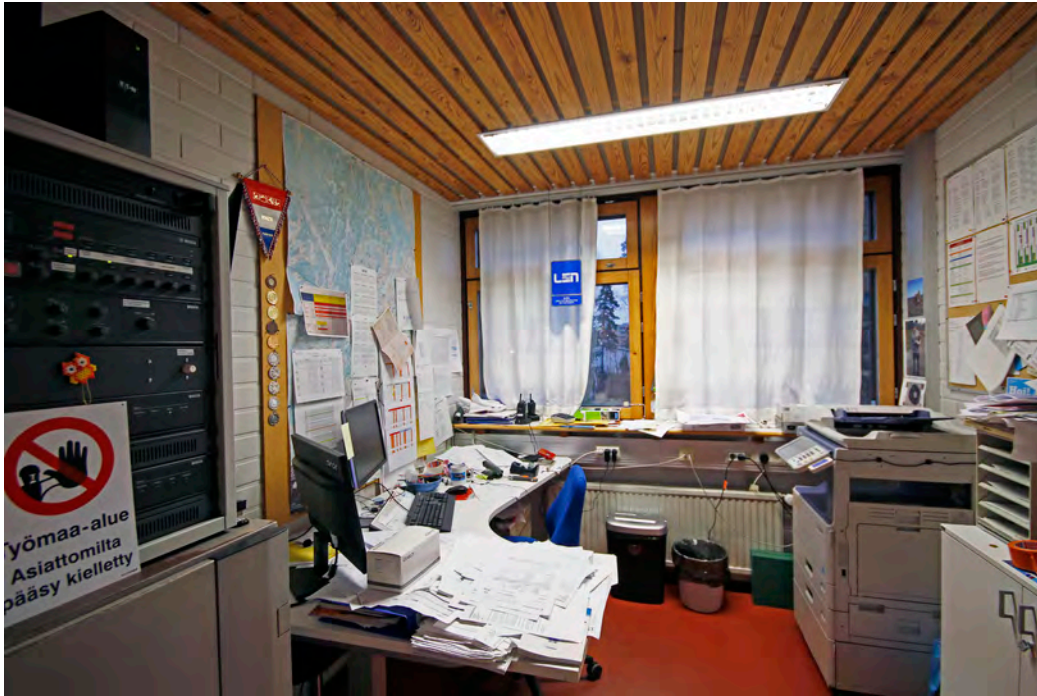
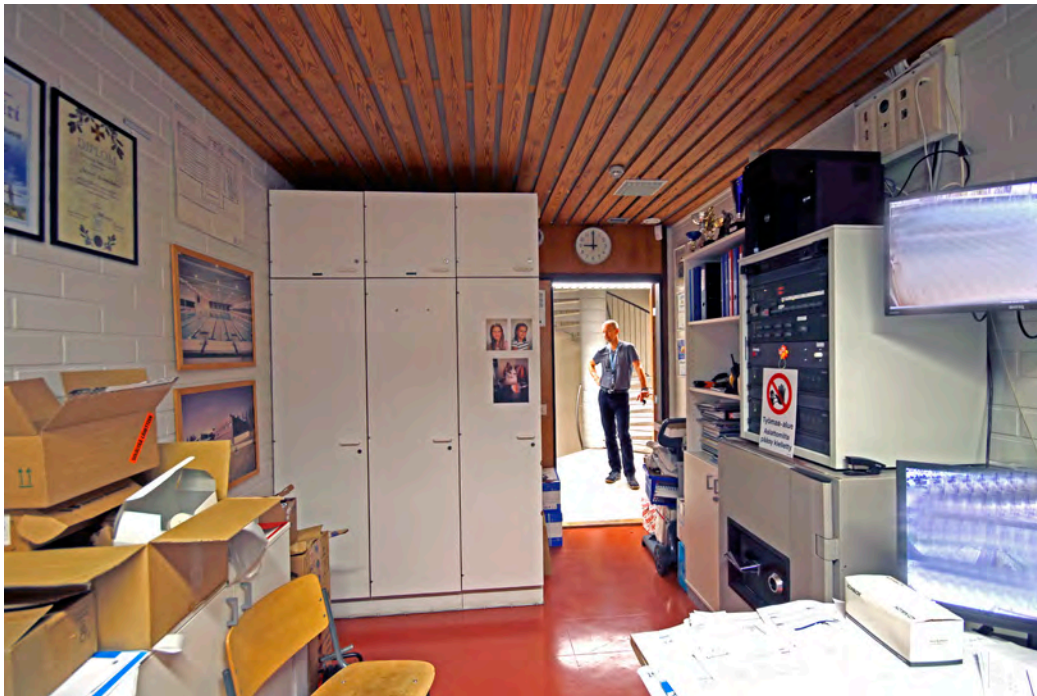
221, Toimisto	Huoneselitteen mukaan / alkuperäinen, säilynyt	Nykytila, mikäli poikkeaa huoneselitteestä	Tunniste (ap)	Käsittely-yhdistelmä (ap)
Lattia	vin.kvartsilaatta, mäntyjaljalista			
Seinät	Puhtaaksi valettu betoni, puhtaaksi muurattu kahitiili. Maalattu			B1, L1
Katto	Mäntypaneeli			P1
Ulkoikkunat	Mäntysäleppu, kuultomaa-lattu.*		i6	
Sisäikkunat				
Ovet	Mäntyviilu, laakaovi, sähköpieli		o10 sp	
Huomiot	*Huoneselitteessä "IKI-pint. rimalevy"

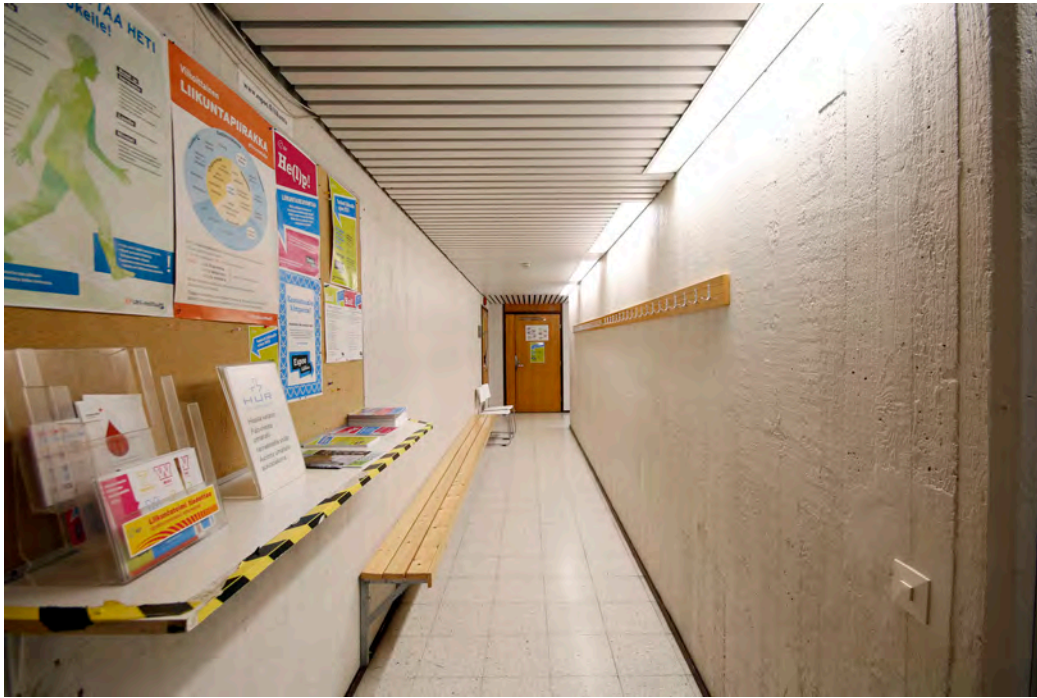
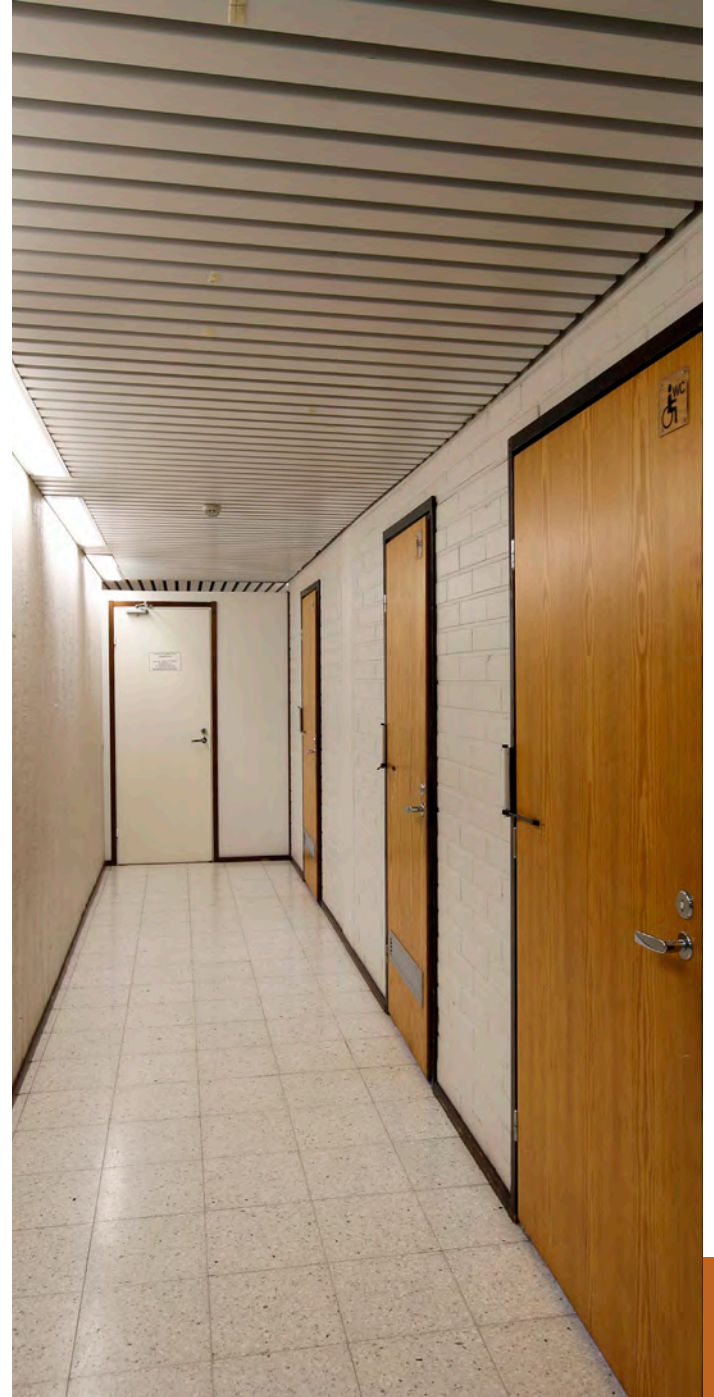
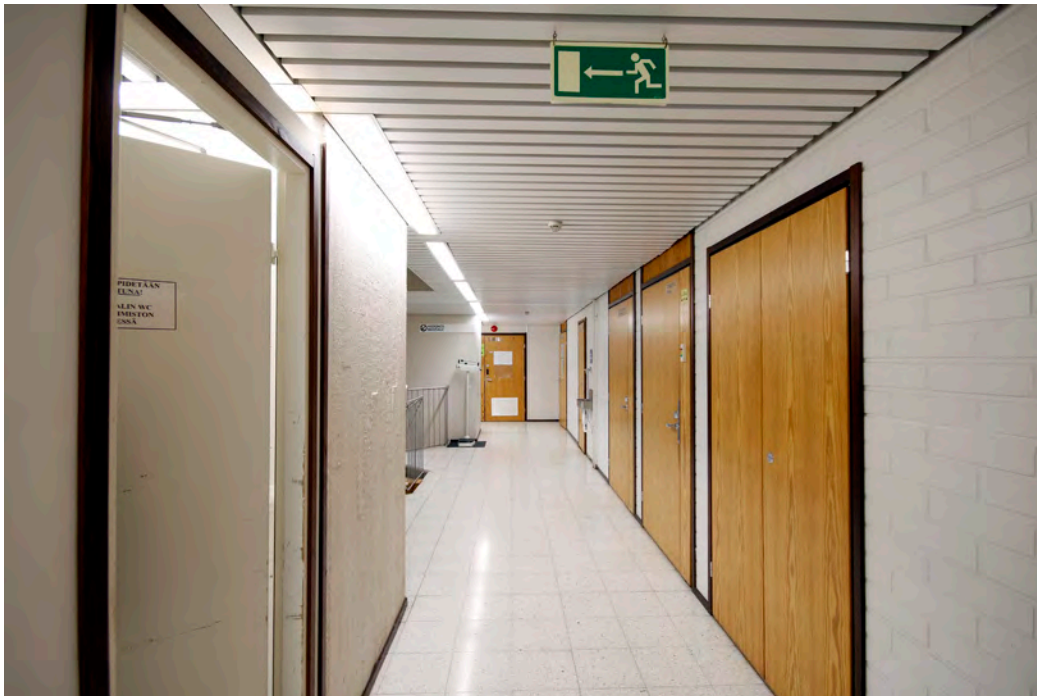
222, Käytävä	Huoneselitte mukaan / alkuperäinen, säilynyt	Nykytila, mikäli poikkeaa huoneselitteestä	Tunniste (ap)	Käsittely-yhdistelmä (ap)
Lattia	Sementtiosaikki, keraaminenlaatta jalkalista	Mäntyjalkalista		
Seinät	Puhtaaksi valettu betoni, puhtaaksi muurattu kahitiili. Maalattu			B1, L1
Katto	Alumiininen "Lock-alakatto"			
Ulkoikkunat				
Sisäikkunat				
Ovet	Mäntyviilu, laakaovi		o10 sp, sähköpieli o 12 p, pariovi ow 10, wc-ovi ow 8, wc-ovi	
Huomiot	LO= uusi laakaovi ja seinärakenne

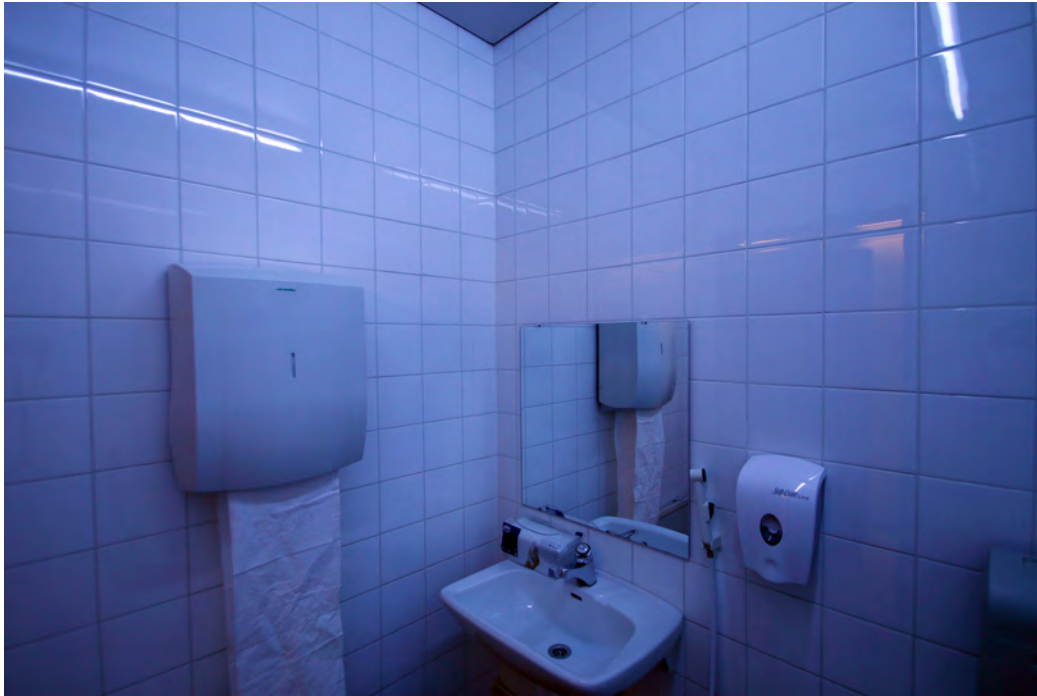
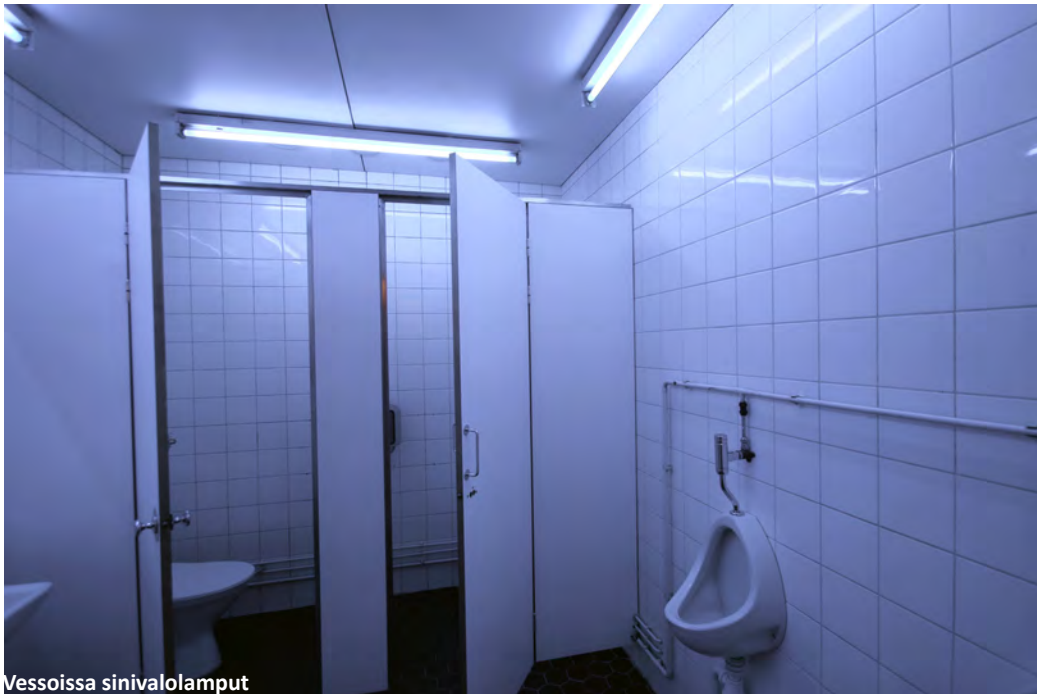
223-225, WC	Huoneselitteen mukaan / alkuperäinen, säilynyt	Nykytila, mikäli poikkeaa huoneselitteestä	Tunniste (ap)	Käsittely-yhdistelmä (ap)
Lattia	"himmeä" sileälaatta, keramiinilaatta jalkalista			
Seinät	E-seinälaatta"			
Katto	Lujalevy-alakatto			L1
Ulkoikkunat				
Sisäikkunat				
Ovet	Mäntyviilu, laakaovi		ow 10, wc-ovi ow 8, wc-ovi	
Huomiot

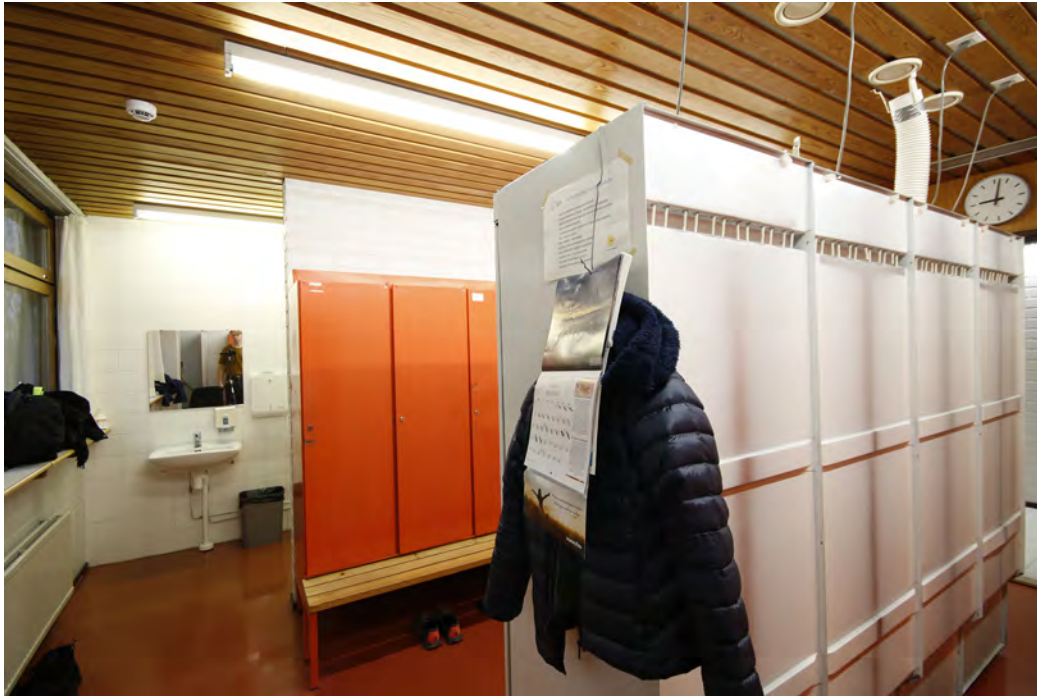
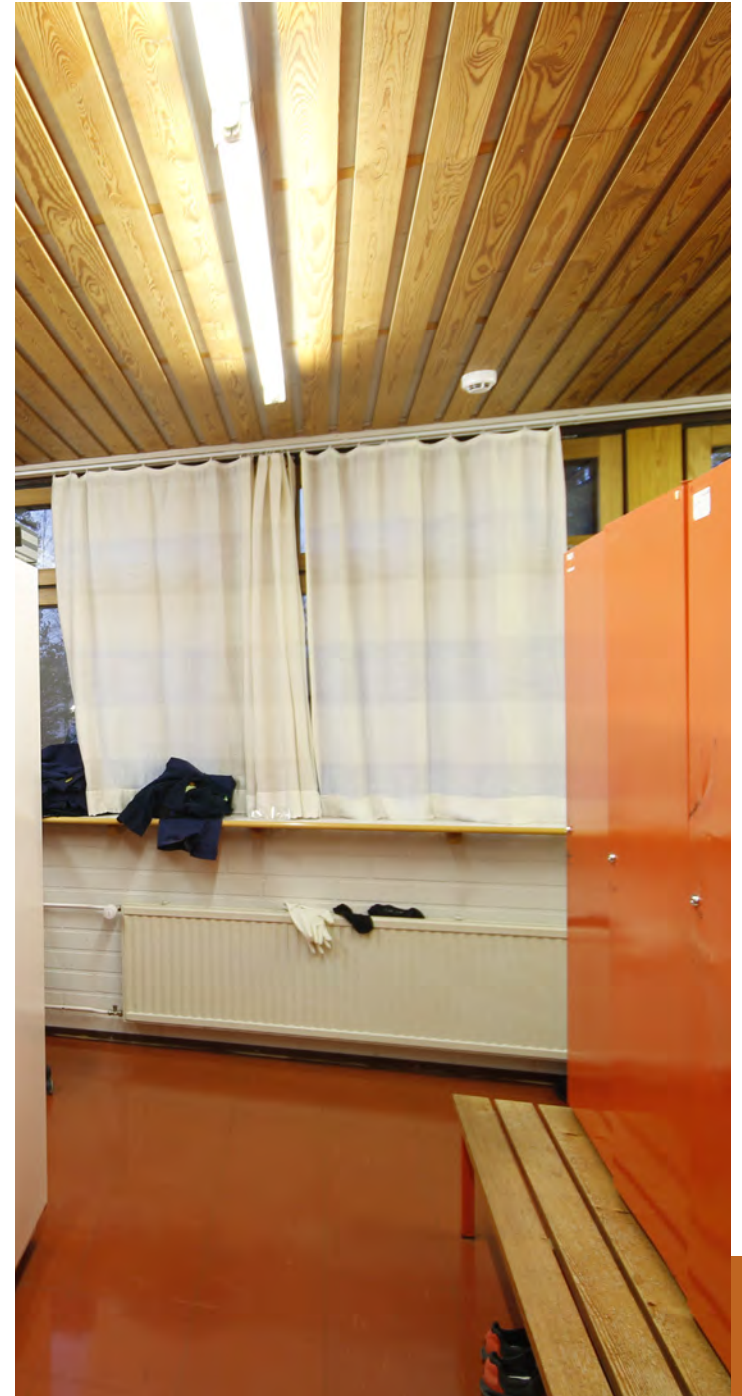
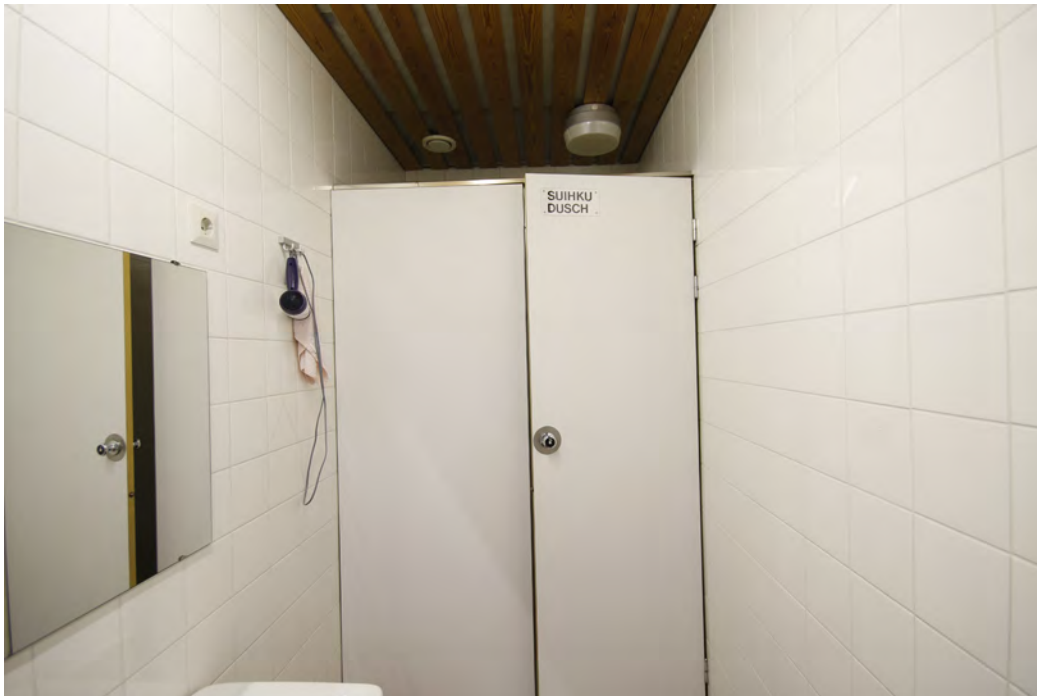
226,227,229, Pukuhuone N	Huoneselitteen mukaan / alkuperäinen, säilynyt	Nykytila, mikäli poikkeaa huone- selitteestä	Tunniste (ap)	Käsittely- yhdistelmä (ap)
Lattia	vin.kvartsilaatta, mäntyjal- kalista			
Seinät	Puhtaaksi valettu betoni, puhtaaksi muurattu kahitiili. Maalattu			B1, L1
Katto	Mäntypaneeli			P1, P2 pesutila
Ulkoikkunat	Mäntysälepuu, kuultomaa- lattu.*		i6	
Sisäikkunat				
Ovet	Mäntyviilu, laakaovi, säh- köpieli		o10 sp, ow 8 sp, WC:n ovi	
Huomiot	*Huoneselitteessä "IKI-pint. rimalevy"

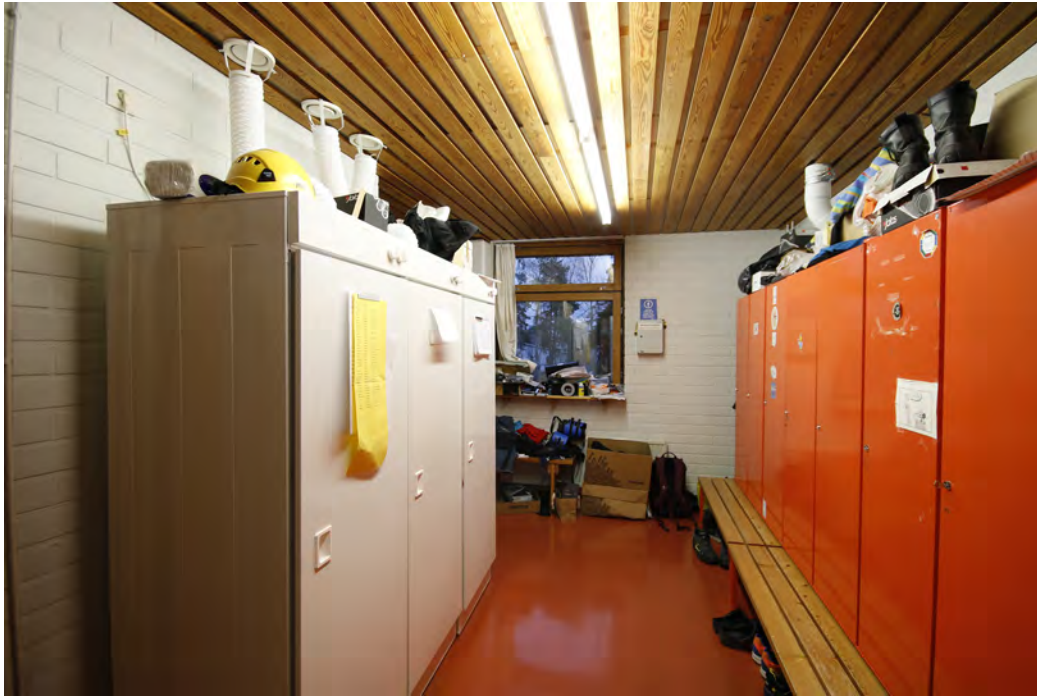
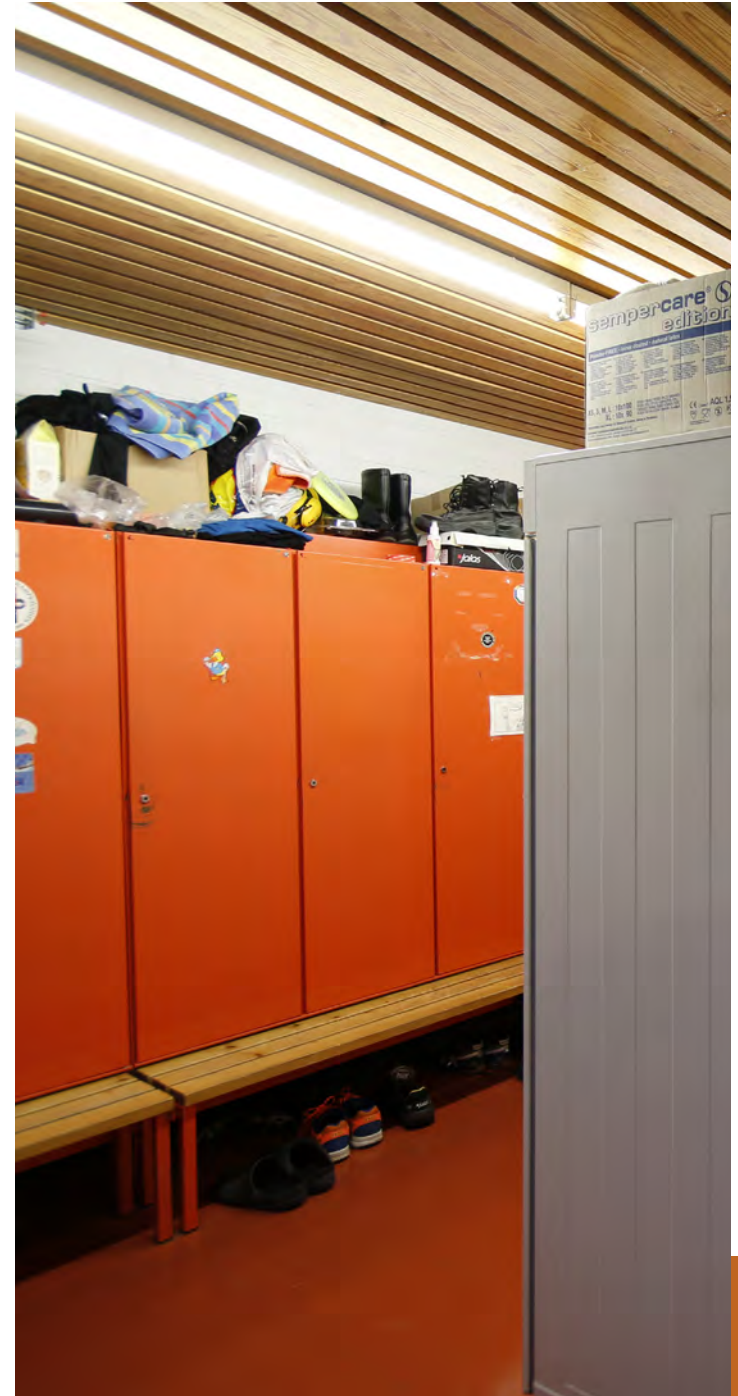
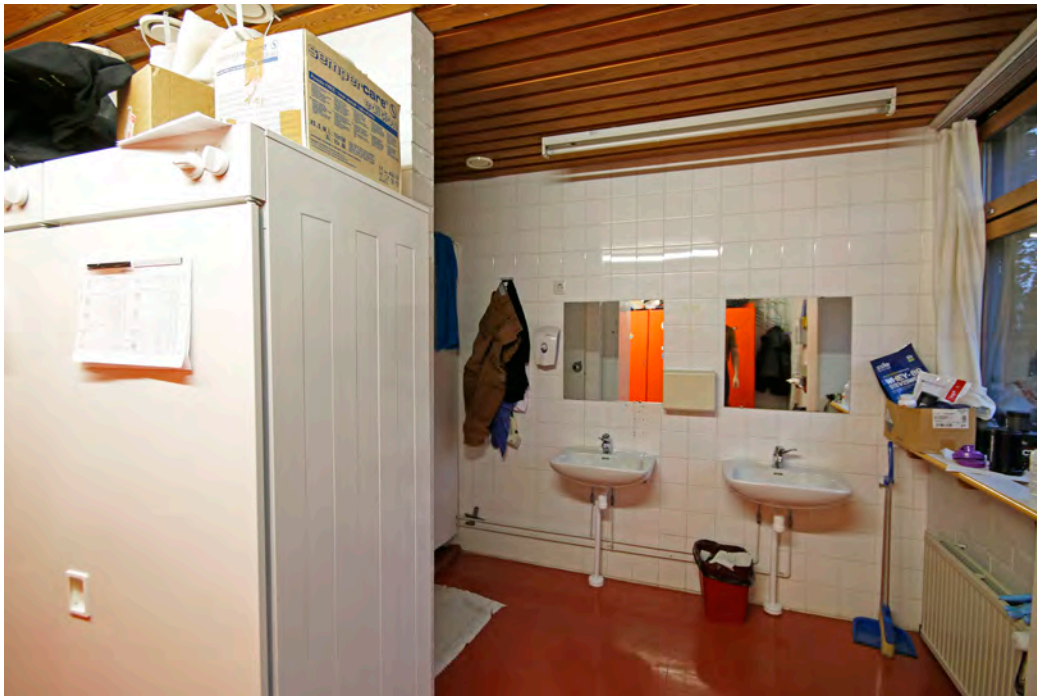
228,230,231, Pukuhuone M	Huoneselitteen mukaan / alkuperäinen, säilynyt	Nykytila, mikäli poikkeaa huone- selitteestä	Tunniste (ap)	Käsittely- yhdistelmä (ap)
Lattia	vin.kvartsilaatta, mäntyjal- kalista			
Seinät	Puhtaaksi valettu betoni, puhtaaksi muurattu kahitiili. Maalattu			B1, L1
Katto	Mäntypaneeli			P1, P2 pesutila
Ulkoikkunat	Mäntysälepuu, kuultomaa- lattu.*		i6	
Sisäikkunat				
Ovet	Mäntyviilu, laakaovi, säh- köpieli		o10 sp, ow 8 sp, WC:n ovi	
Huomiot	*Huoneselitteessä "IKI-pint. rimalevy"

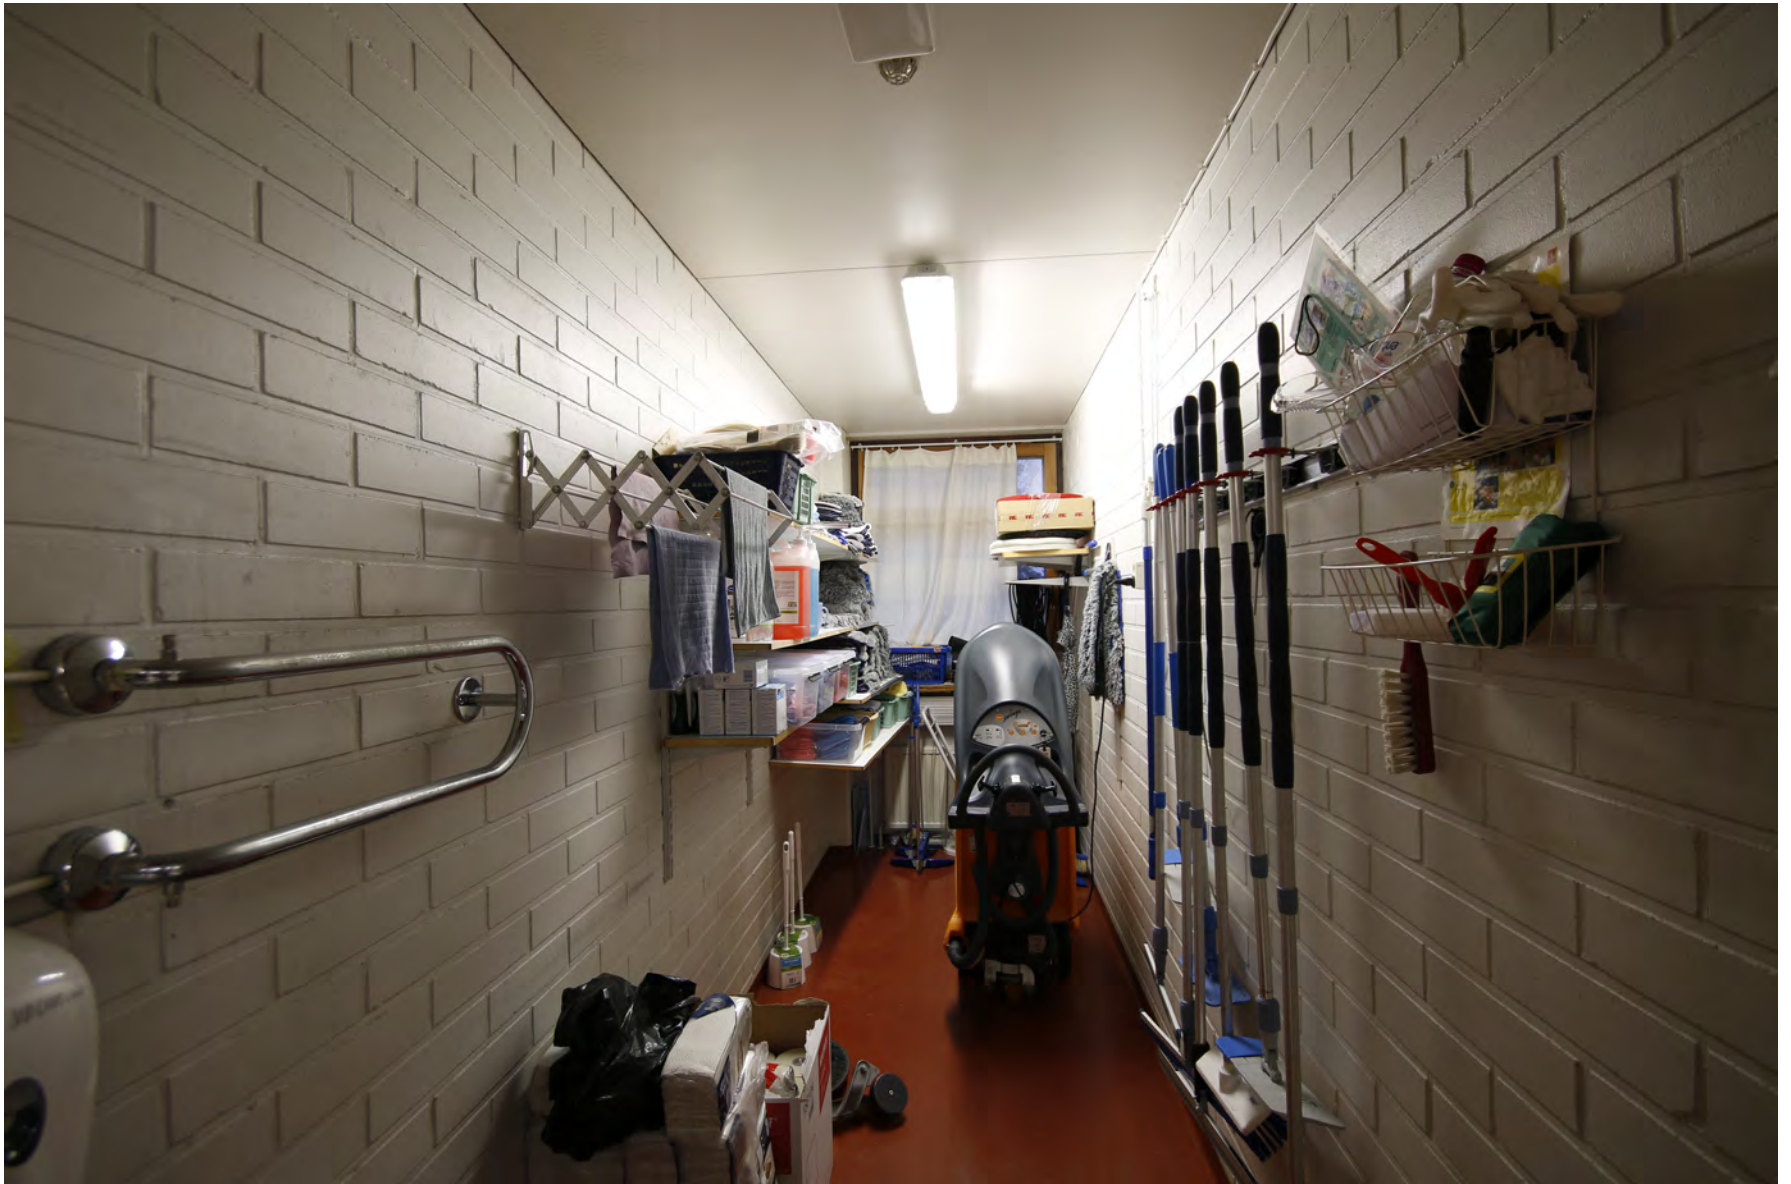
232 Siivousko- mero	Huoneselitteen mukaan / alkuperäinen, säilynyt	Nykytila, mikäli poikkeaa huone- selitteestä	Tunniste (ap)	Käsittely- yhdistelmä (ap)
Lattia	Hitsattu muovimatto, mänty- jalkalista	Muovimatto, ei jalkalista		
Seinät	Puhtaaksi valettu betoni, puhtaaksi muurattu kahitiili. Maalattu			B2, L2
Katto	Luja-levy-alakatto			L1
Ulkoikkunat	Ei mainintaa ikkunasta	Mäntysälepuu, kuultomaalattu	i6	
Sisäikkunat				
Ovet	Mäntyviilu, laakaovi, säh- köpieli			o10 sp
Huomiot

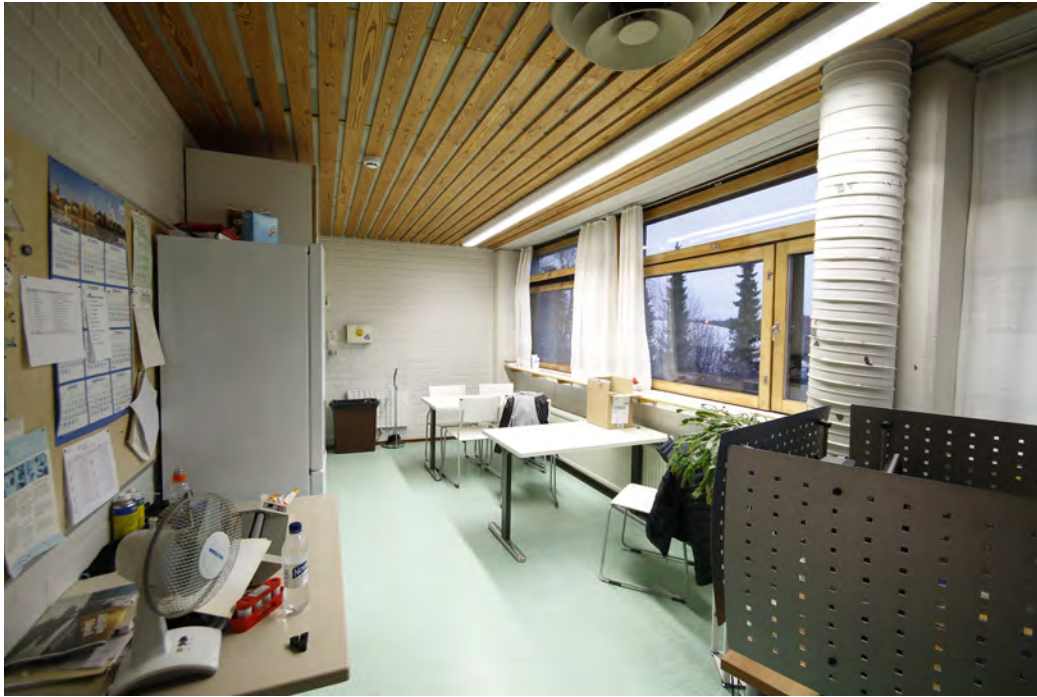
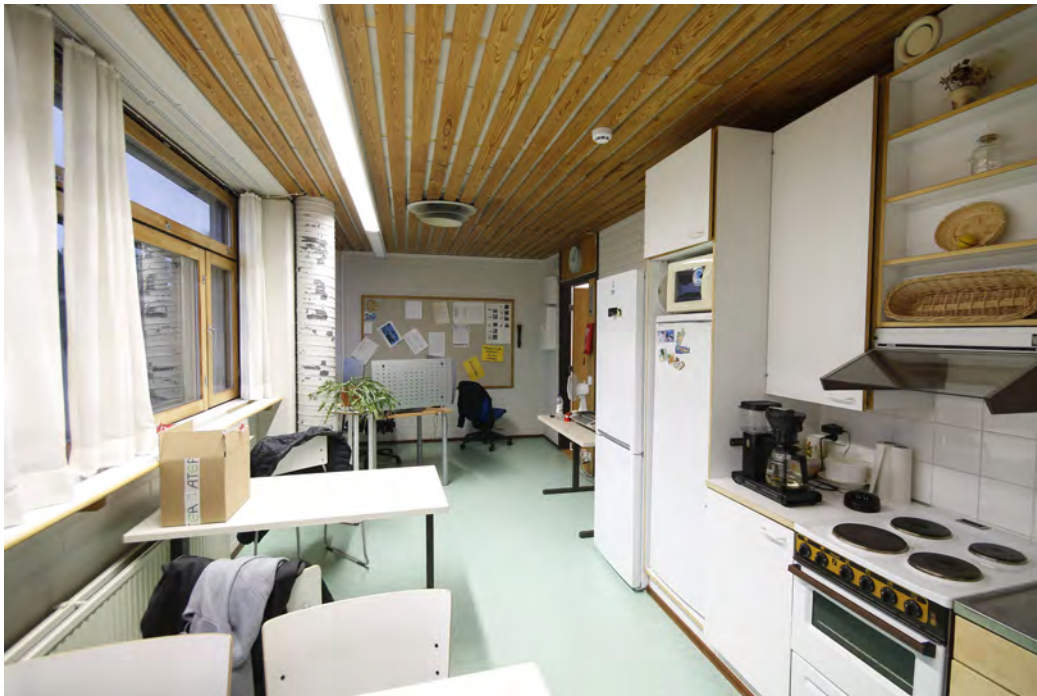
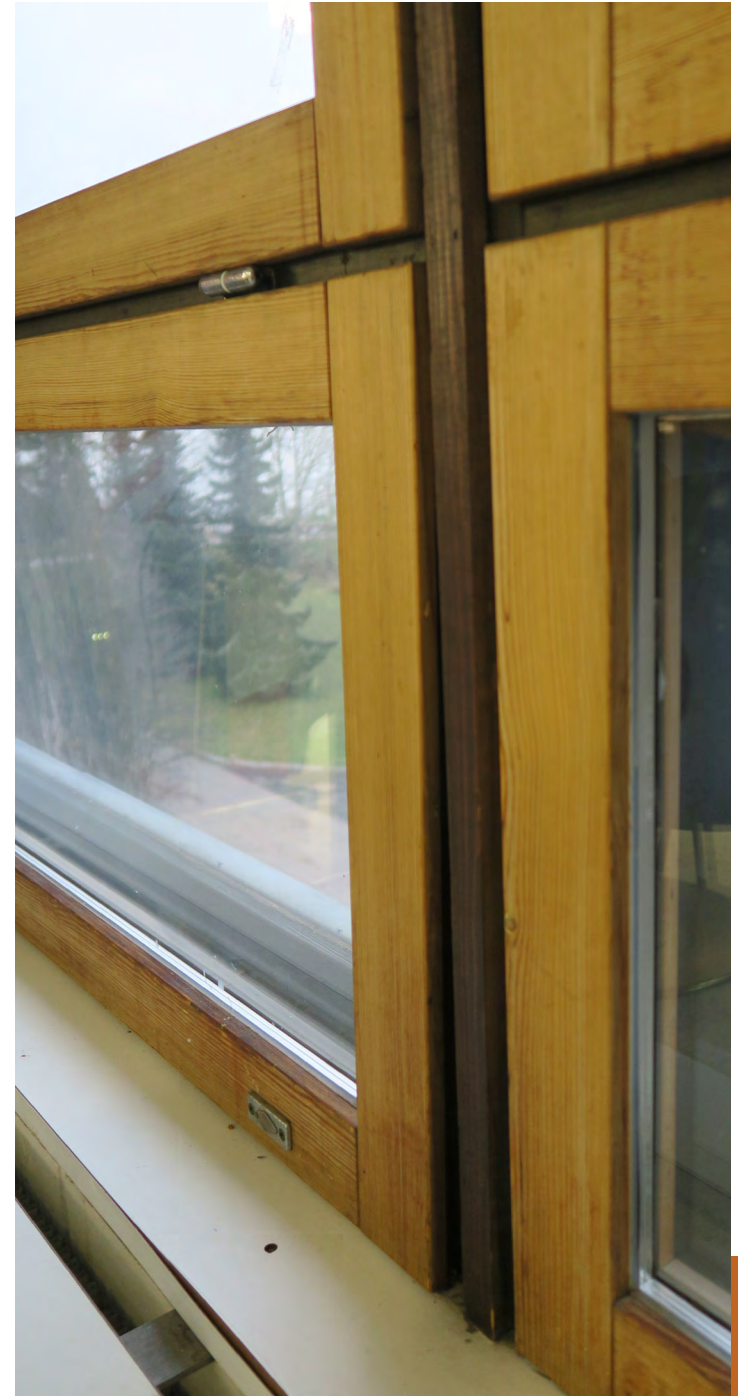
233, Ruokailu- huone	Huoneselitteen mukaan / alkuperäinen, säilynyt	Nykytila, mikäli poikkeaa huone- selitteestä	Tunniste (ap)	Käsittely- yhdistelmä (ap)
Lattia	Vin.kvartsilaatta, mäntyjal- kalista			
Seinät	Puhtaaksi valettu betoni, puhtaaksi muurattu kahitiili. Maalattu			B1, L1
Katto	Mäntypaneeli			P1
Ulkoikkunat	Mäntysälepuu, kuultomaa- lattu.*		i5, i3	
Sisäikkunat				
Ovet	Mäntyviilu, laakaovi, säh- köpieli		o10 sp	
Huomiot	*Huoneselitteessä "IKI-pint. rimalevy"

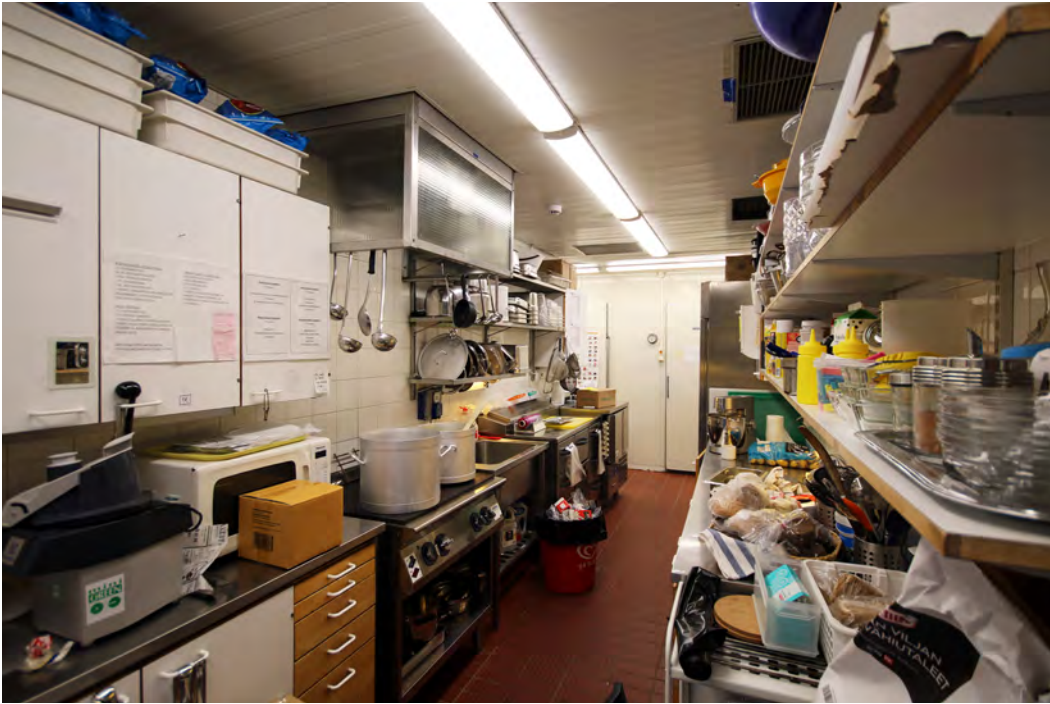
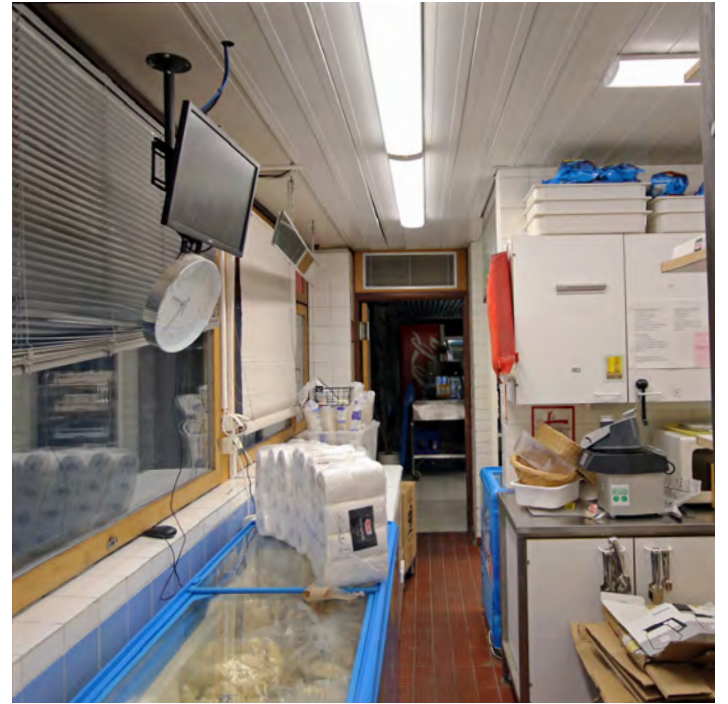
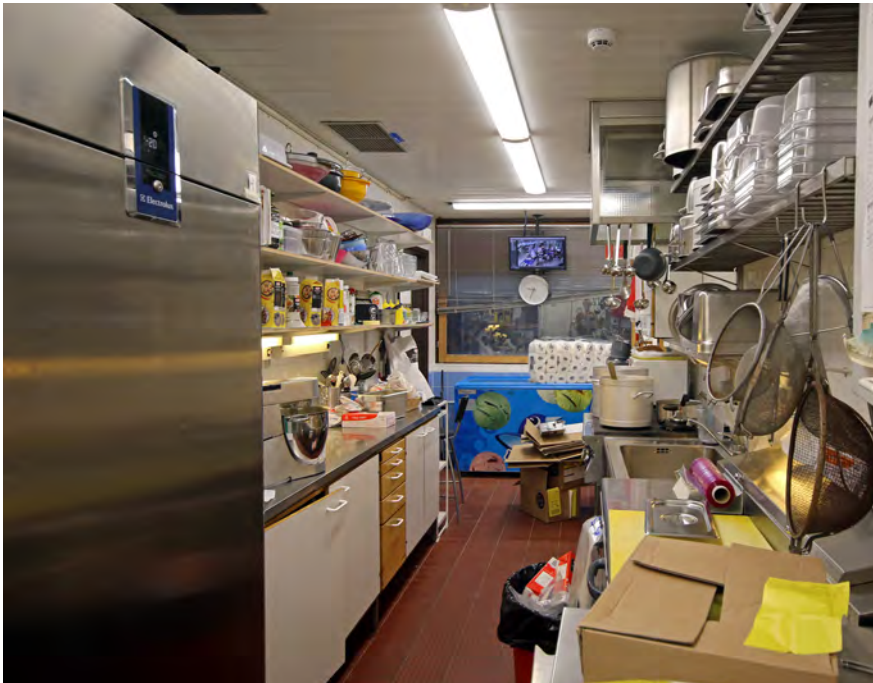
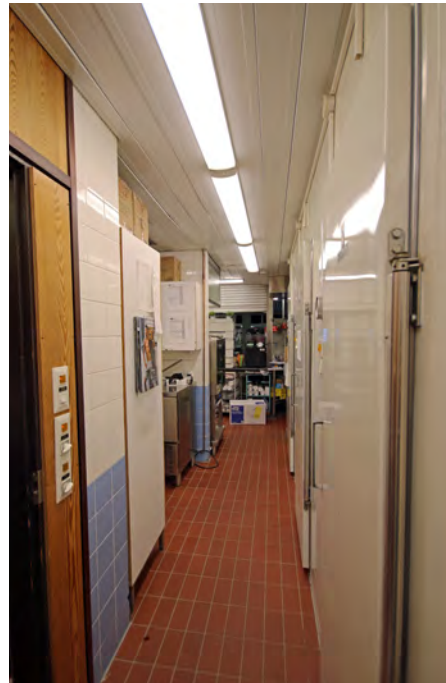
234-241, Keittiötilat	Huoneselitteen mukaan / alkuperäinen, säilynyt	Nykytila, mikäli poikkeaa huoneselitteestä	Tunniste (ap)	Käsittely-yhdistelmä (ap)
Lattia	Himmeä nastalaatta, himmeä sileälaatta, vinyylivartsilatta,			
Seinät	Puhtaaksi muurattu Kahi-tiili, E-sienälaatta, taivaansininen, valkoinen			L1
Katto	Luja-levy-alakatto, alumiininen "Lock-alakatto"			
Ulkoikkunat	Mäntysälepuu, kuultomaa-lattu.*		i5, i3	
Sisäikkunat				
Ovet	Mäntyviiluovi, laakaovi, sähköpieli, muovinenlami-naattiovi		ol 10, ol 8, o 8 sp, ol8 sp	
Huomiot	*Huoneselitteessä "IKI-pint. rimalevy"
