ESPOONLAHDEN UIMAHALLI

Rakennushistoriaselvitys

Mikko Bonsdorff ja Kati Winterhalter
Arkkitehtitoimisto Okulus

Espoo 2020

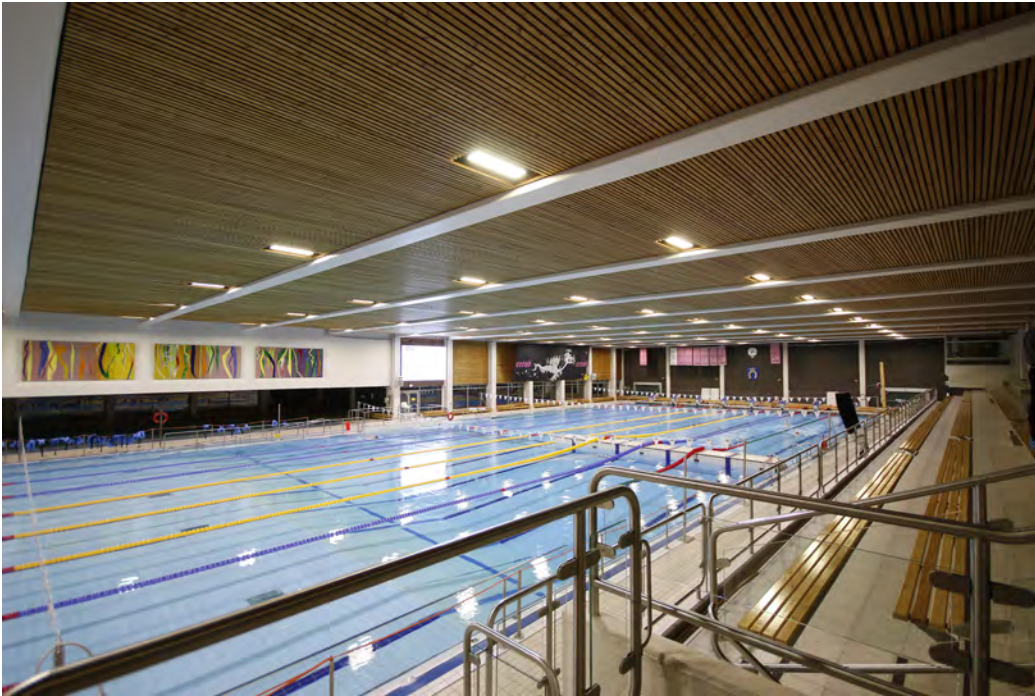
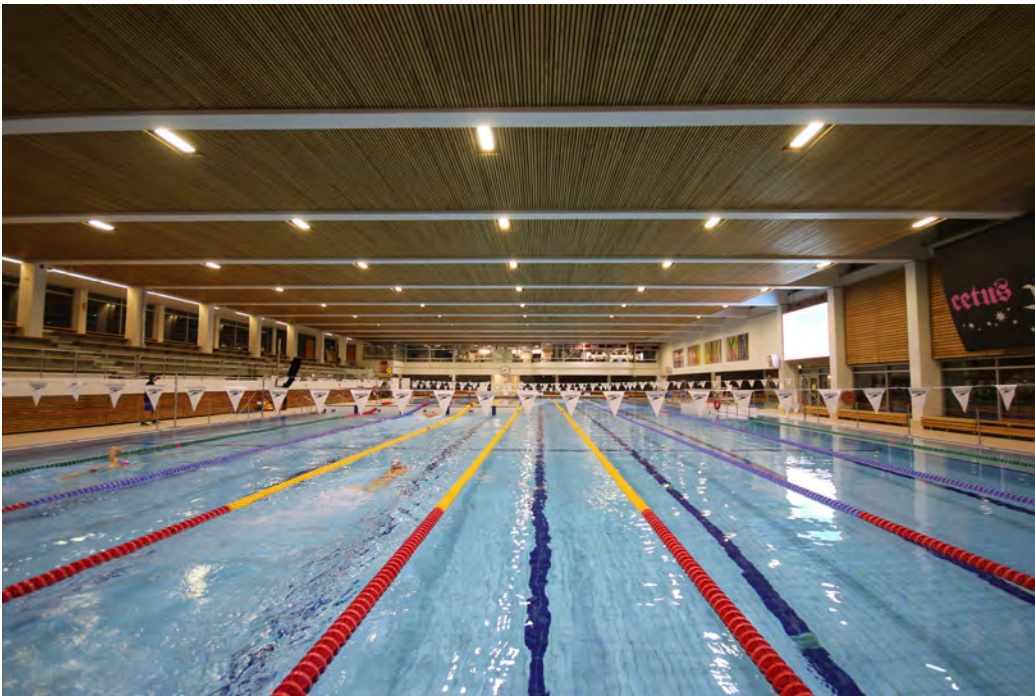
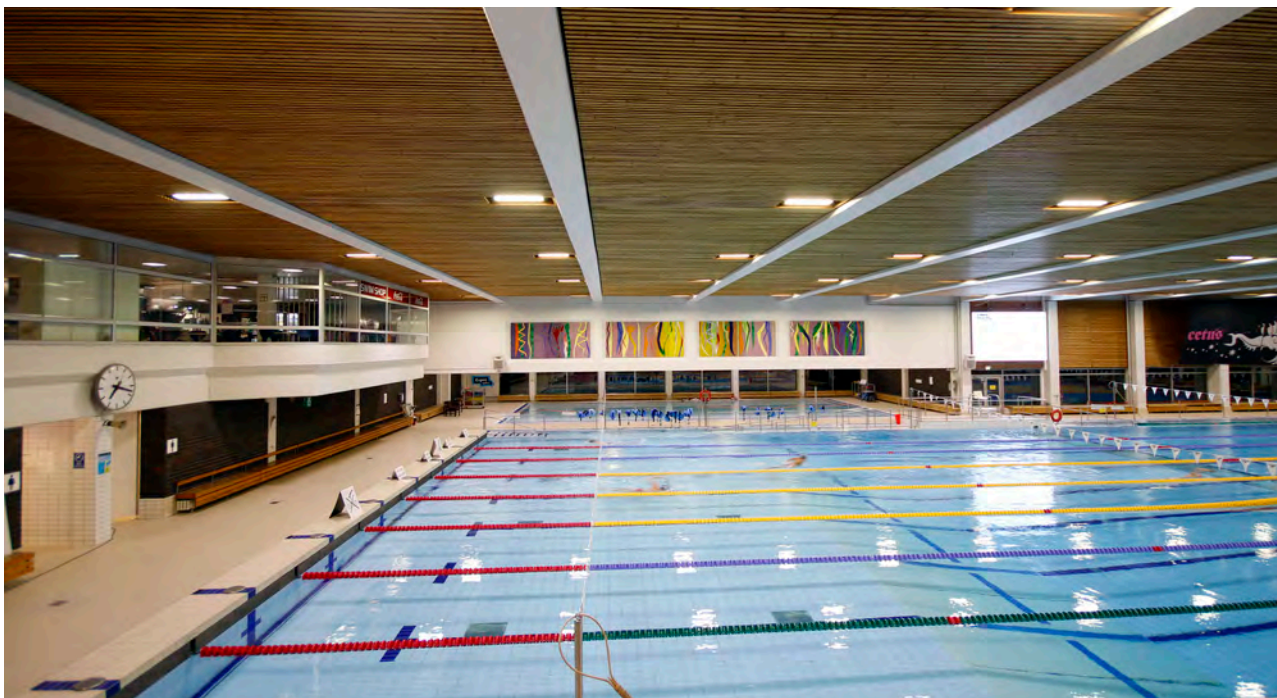
101, Allashuone	Huoneselitteen mukaan / alkuperäinen, säilynyt	Nykytila, mikäli poikkeaa huoneselitteestä	Tunniste (ap)	Käsittely-yhdistelmä (ap)
Lattia	Himmeä nastalaatta, himmeä sileälaatta, jalkalistalaatta			
Seinät	Puhtaaksi valettu betoni, puhtaaksi muurattu julkisivutiili, mäntypaneeli			B2, P2
Katto	Puhtaaksi valettu betoni, mäntypaneeli			B2, P2
Ulkoikkunat	Alumiini-ikkuna		A5, A4	
Sisäikkunat				
Ovet	Mäntyviilu, laakaovi, sähköpieli, Alumiinirakenteinen lasiovi		ol 10 sp, ol 10, Ao1	
Huomiot

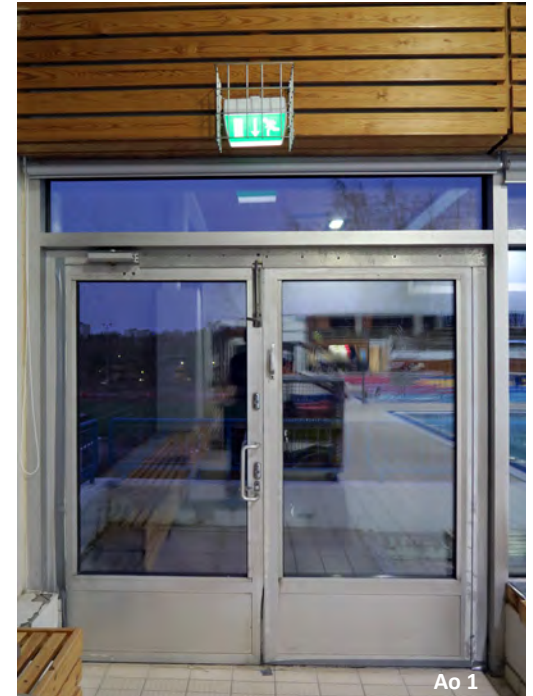
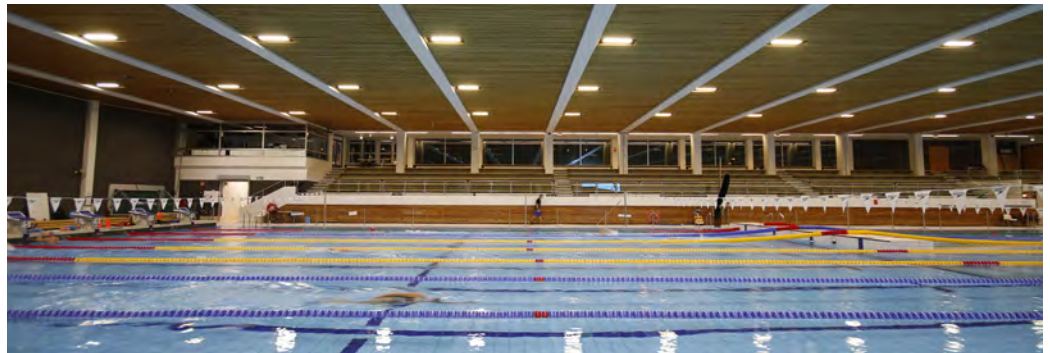
102, Opetusallas	Huoneselitteen mukaan / alkuperäinen, säilynyt	Nykytila, mikäli poikkeaa huoneselitteestä	Tunniste (ap)	Käsittely-yhdistelmä (ap)
Lattia	Himmeä nastalaatta, himmeä sileälaatta, jalkalistalaatta			
Seinät	Puhtaaksi valettu betoni, puhtaaksi muurattu julkisivutiili, mäntypaneeli			B2, P2
Katto	Puhtaaksi valettu betoni, mäntypaneeli			B2,
Ulkoikkunat	Alumiini-ikkuna		A6	
Sisäikkunat				
Ovet	Alumiinirakenteinen lasiovi		Ao 2	
Huomiot

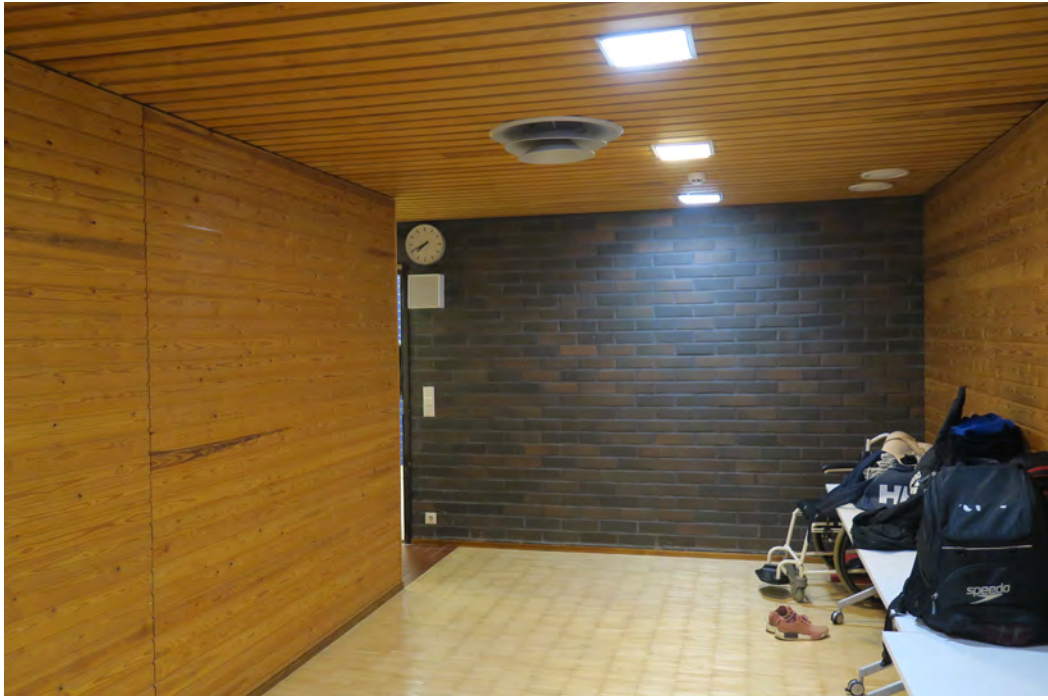
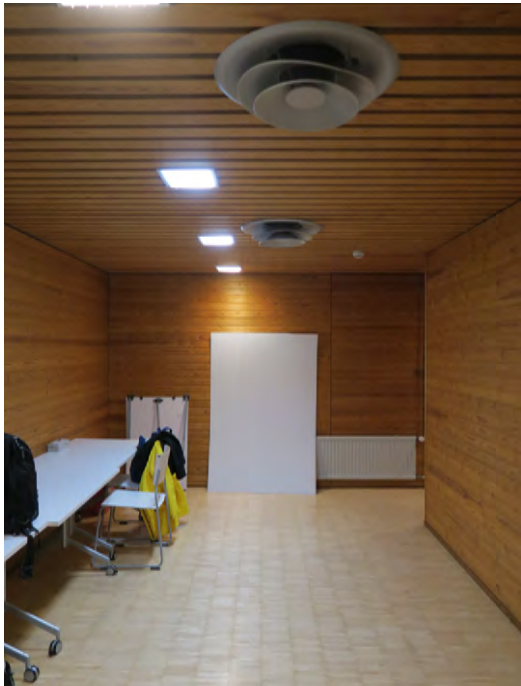
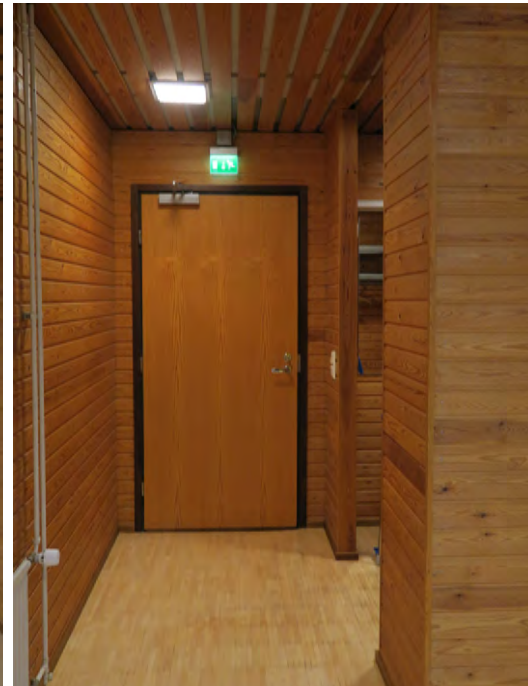
105, Pukuhuone	Huoneselitteen mukaan / alkuperäinen, säilynyt	Nykytila, mikäli poikkeaa huone- selitteestä	Tunniste (ap)	Käsittely- yhdistelmä (ap)
Lattia	Koivuparketti, mäntyjalkalista			P4
Seinät	Puhtaaksi valettu betoni, puhtaaksi muurattu julkisivu- tiili, mäntypaneeli			B2, P1
Katto	Mäntypaneeli			P1
Ulkoikkunat				
Sisäikkunat				
Ovet	Mäntyviiluovi, laminaattiovi		o 10, os 9	
Huomiot

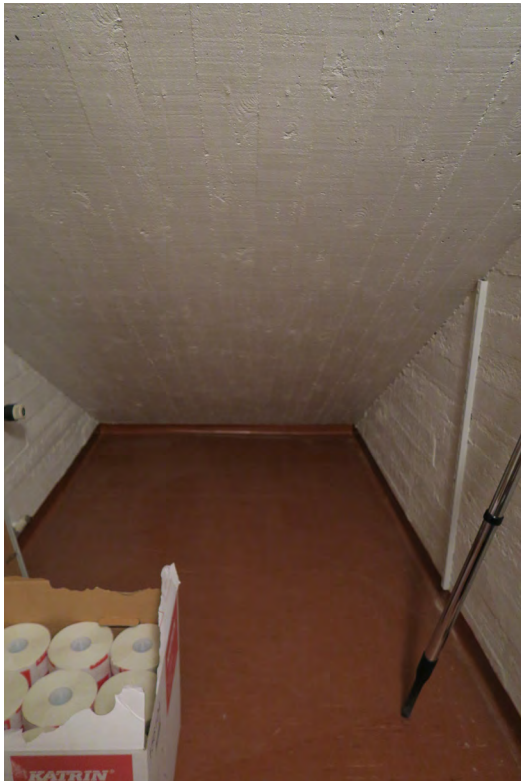
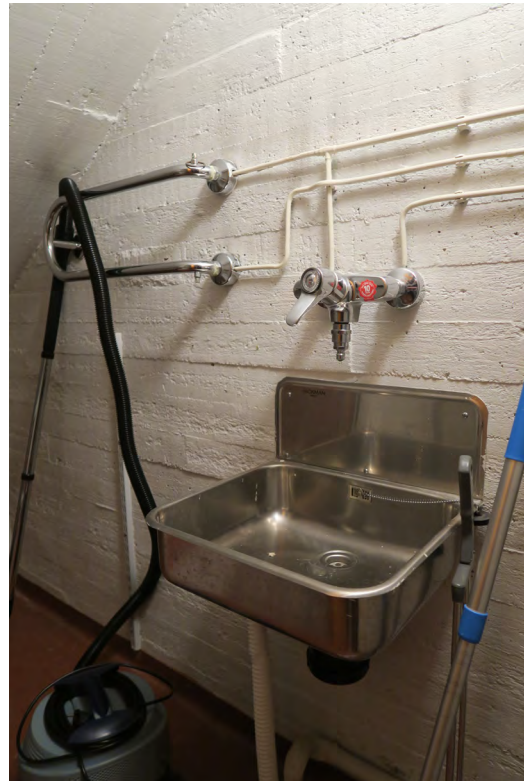
109, Siivouskomero	Huoneselitteen mukaan / alkuperäinen, säilynyt	Nykytila, mikäli poikkeaa huone- selitteestä	Tunniste (ap)	Käsittely- yhdistelmä (ap)
Lattia	Hitsattu muovimatto			
Seinät	Puhtaaksi valettu betoni, puhtaaksi muurattu kahi-tiili.			B2, L2
Katto	Puhtaaksi valettu betoni			B2
Ulkoikkunat				
Sisäikkunat				
Ovet	Mäntyviiluvi		o 8	
Huomiot

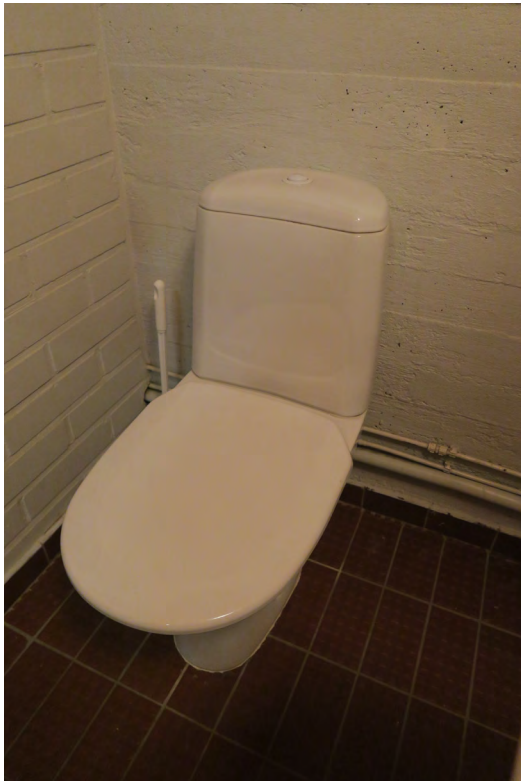
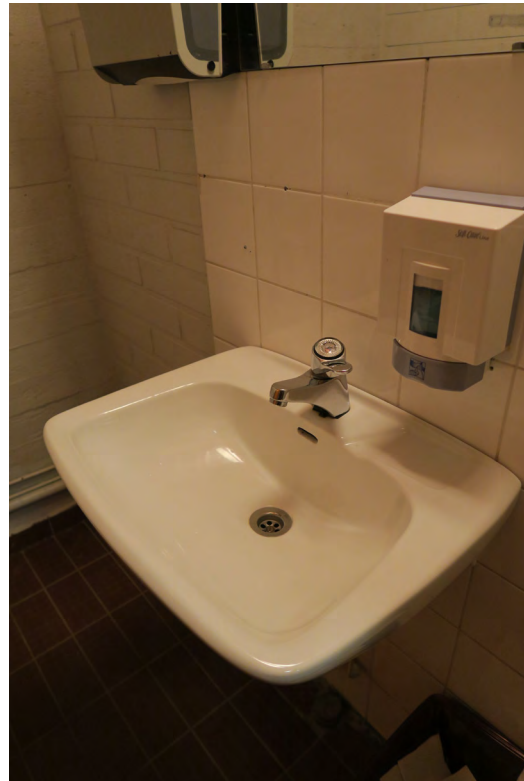
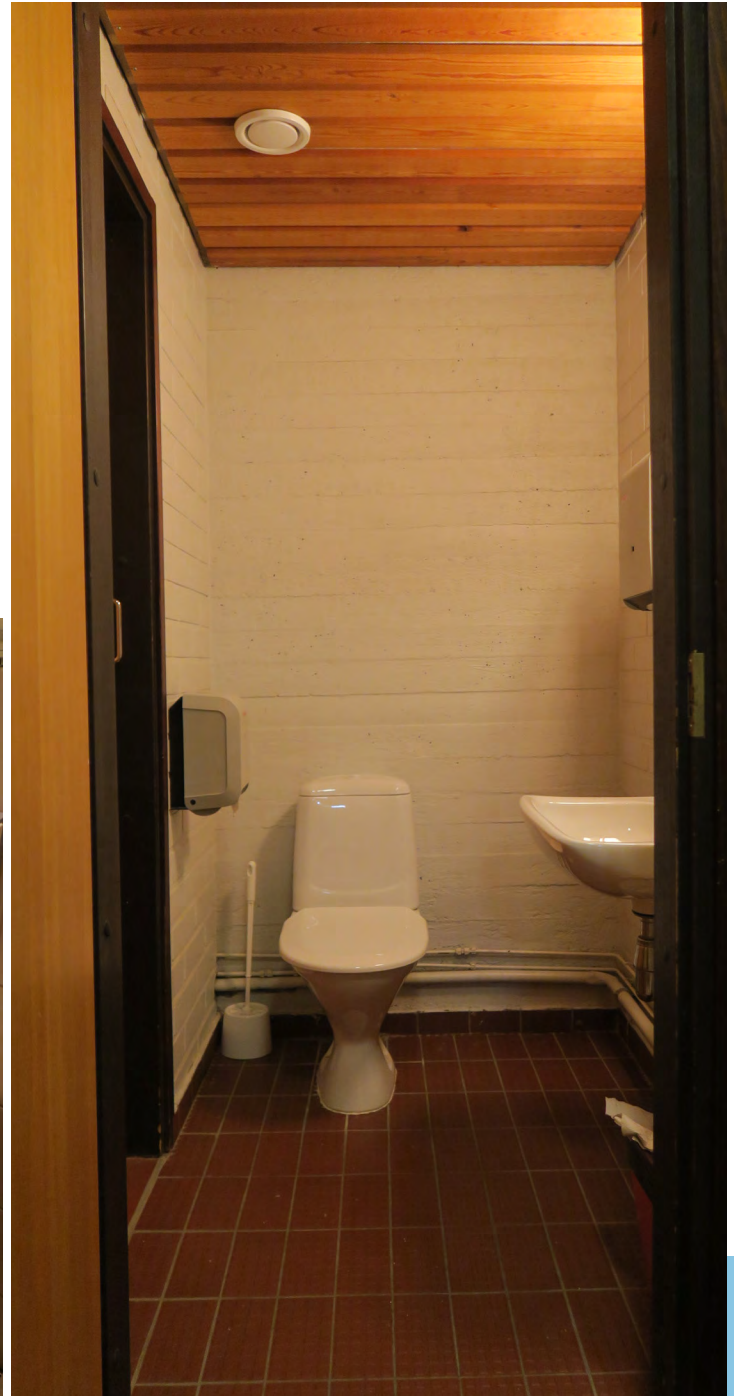
110, WC	Huoneselitteen mukaan / alkuperäinen, säilynyt	Nykytila, mikäli poikkeaa huoneselitteestä	Tunniste (ap)	Käsittely-yhdistelmä (ap)
Lattia	Himmeä sileälaatta, jalkalista-laatta			
Seinät	E-seinälaatta			
Katto	Mäntypaneeli			P1
Ulkoikkunat				
Sisäikkunat				
Ovet	Mäntyviiluvi		o 8	
Huomiot

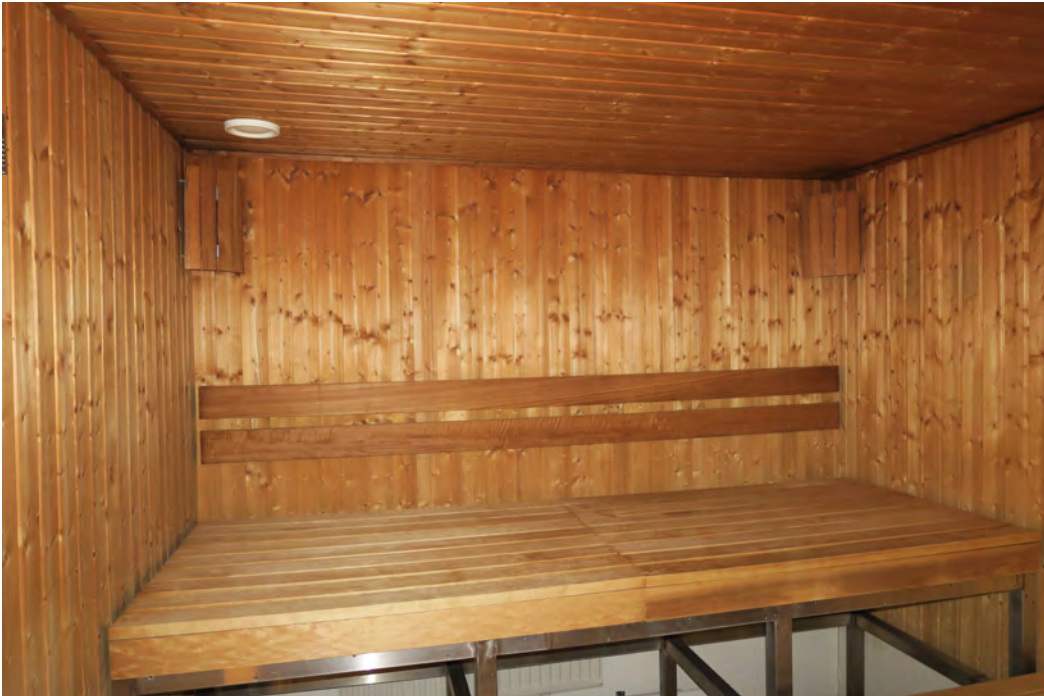
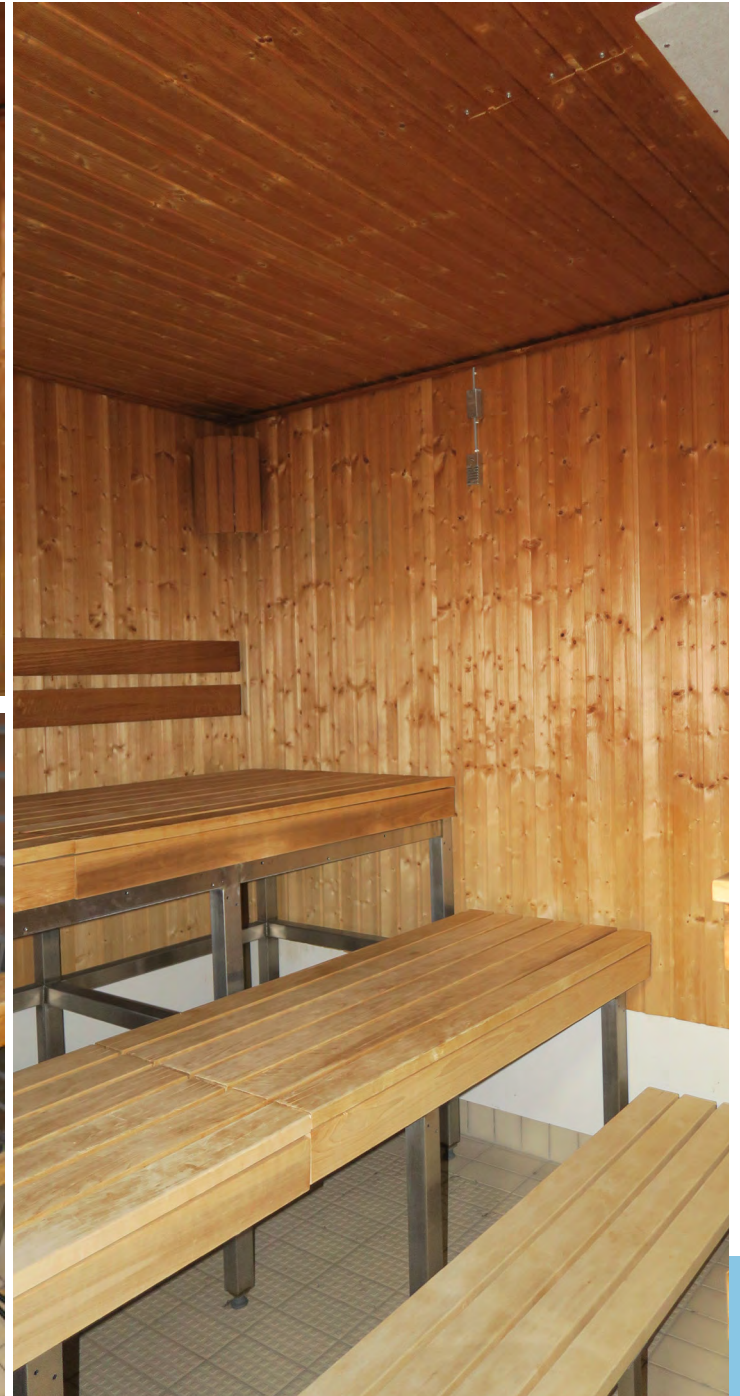
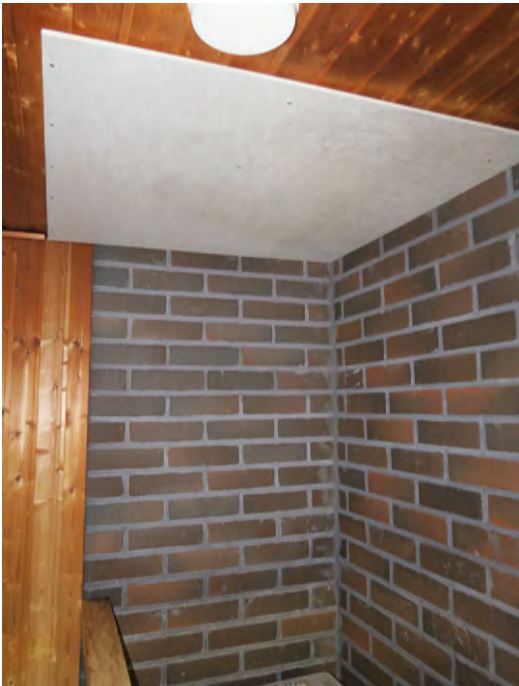
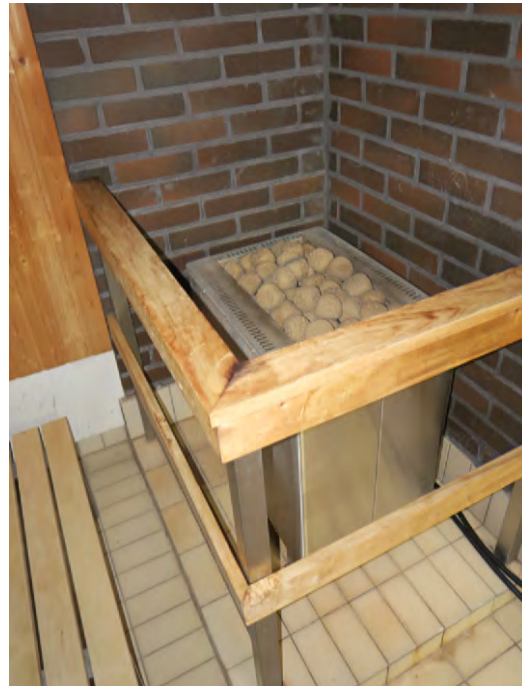
111, Sauna	Huoneselitteen mukaan / alkuperäinen, säilynyt	Nykytila, mikäli poikkeaa huone- selitteestä	Tunniste (ap)	Käsittely- yhdistelmä (ap)
Lattia	Himmeä nastalaatta himmeä sileälaatta, jalkalistaalattaa			
Seinät	Puhtaaksi muraattu julki- sivutiili, mäntypaneeli			P3
Katto	Mäntypaneeli			P3
Ulkoikkunat				
Sisäikkunat				
Ovet	Mäntyviilulasiovi		os 9t	
Huomiot

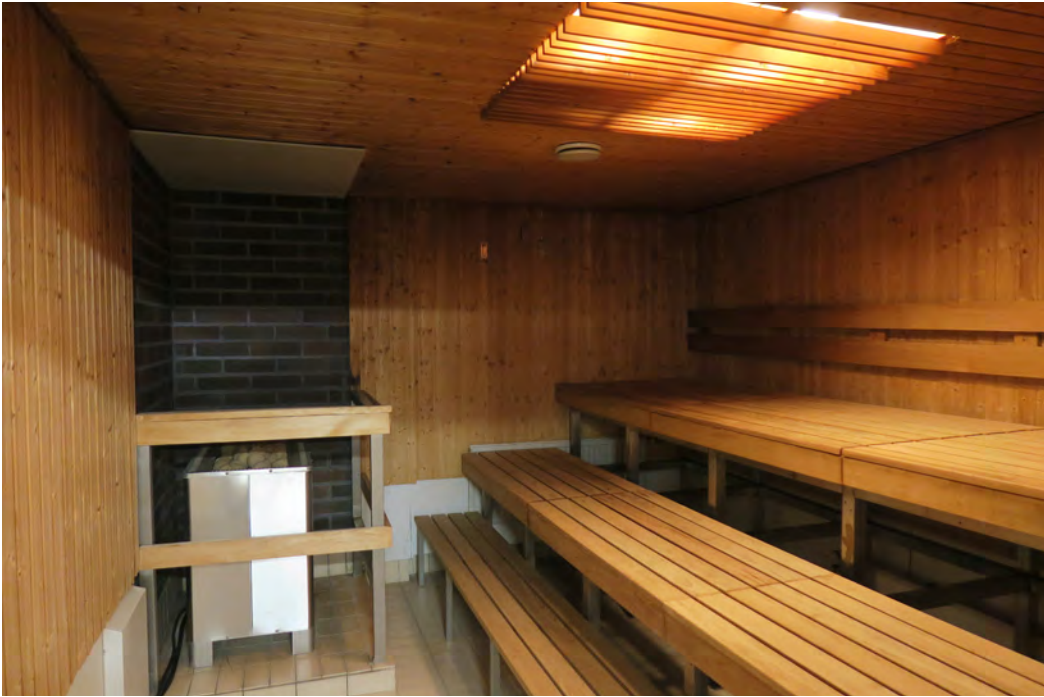
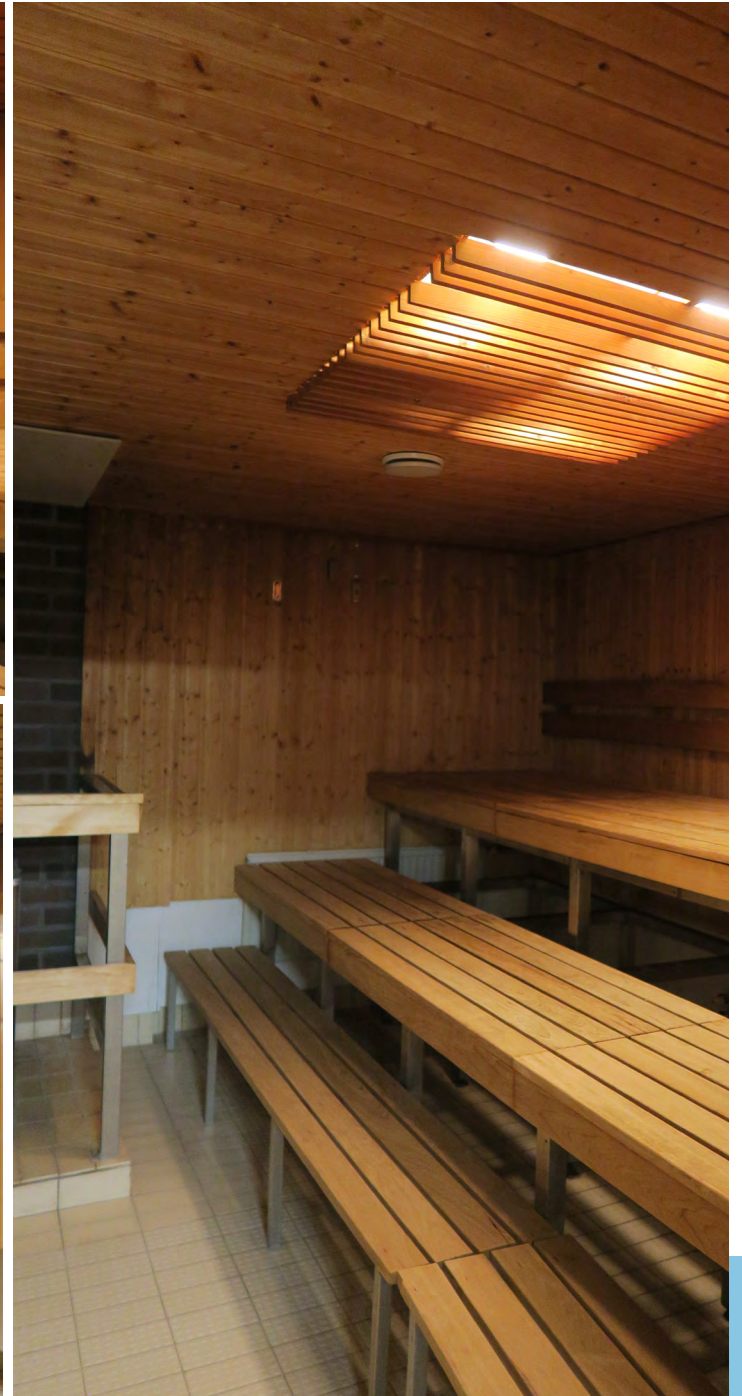
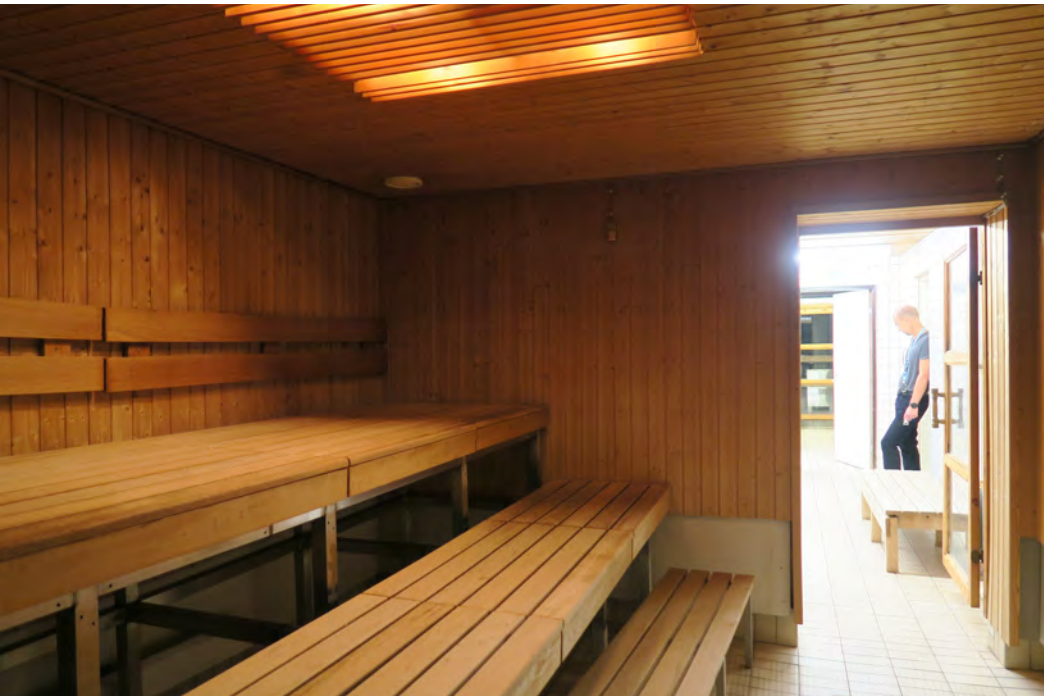
112, Sauna	Huoneselitteen mukaan / alkuperäinen, säilynyt	Nykytila, mikäli poikkeaa huoneselitteestä	Tunniste (ap)	Käsittely-yhdistelmä (ap)
Lattia	Himmeä nastalaatta himmeä sileälaatta, jalkalastalaattaa			
Seinät	Puhtaaksi muraattu julki- sivutiili, mäntypaneeli			P3
Katto	Mäntypaneeli			P3
Ulkoikkunat				
Sisäikkunat				
Ovet	Mäntyviilulasiovi		os 9t	
Huomiot

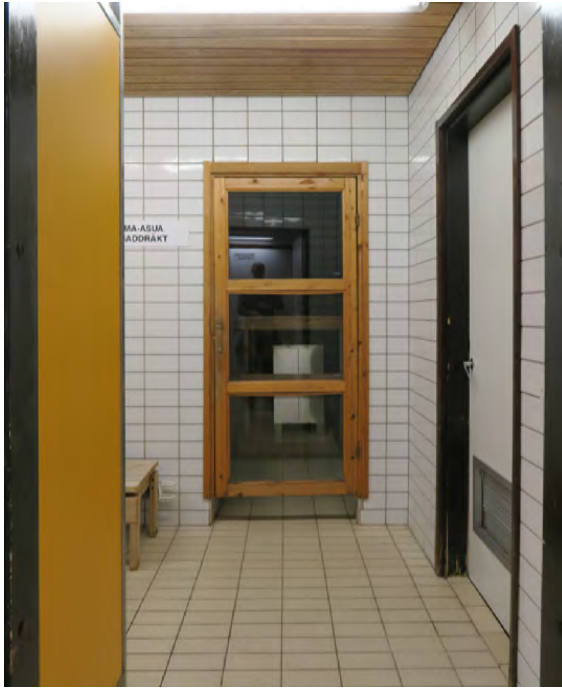
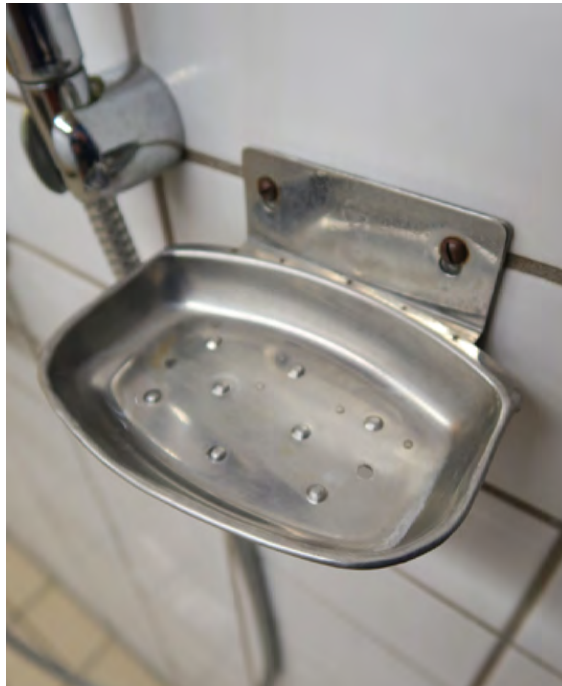
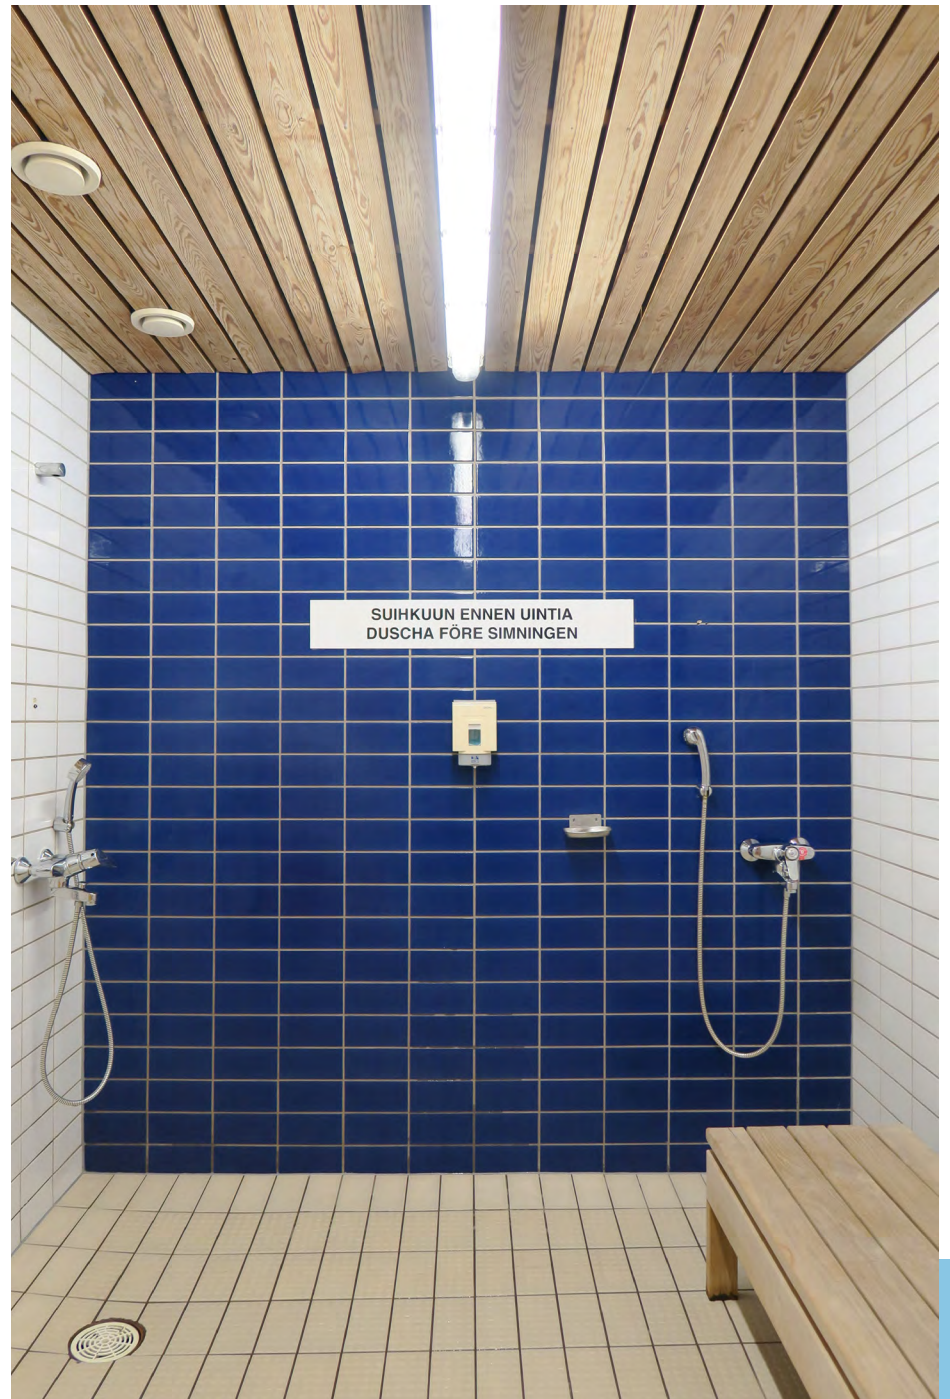
113, Pesuhuone	Huoneselitteen mukaan / alkuperäinen, säilynyt	Nykytila, mikäli poikkeaa huone- selitteestä	Tunniste (ap)	Käsittely- yhdistelmä (ap)
Lattia	Himmeä nastalaatta, jalkalastalaatta			
Seinät	Uima-allaslaatta			
Katto	Mäntypaneeli			P2
Ulkoikkunat				
Sisäikkunat				
Ovet	Pohjapiirrustuksessa ol 9, os 9, Mäntyviilulasiovi	"KAS LAMI" (Muovilami Oy)	os 9, os 9t, ol 9	
Huomiot

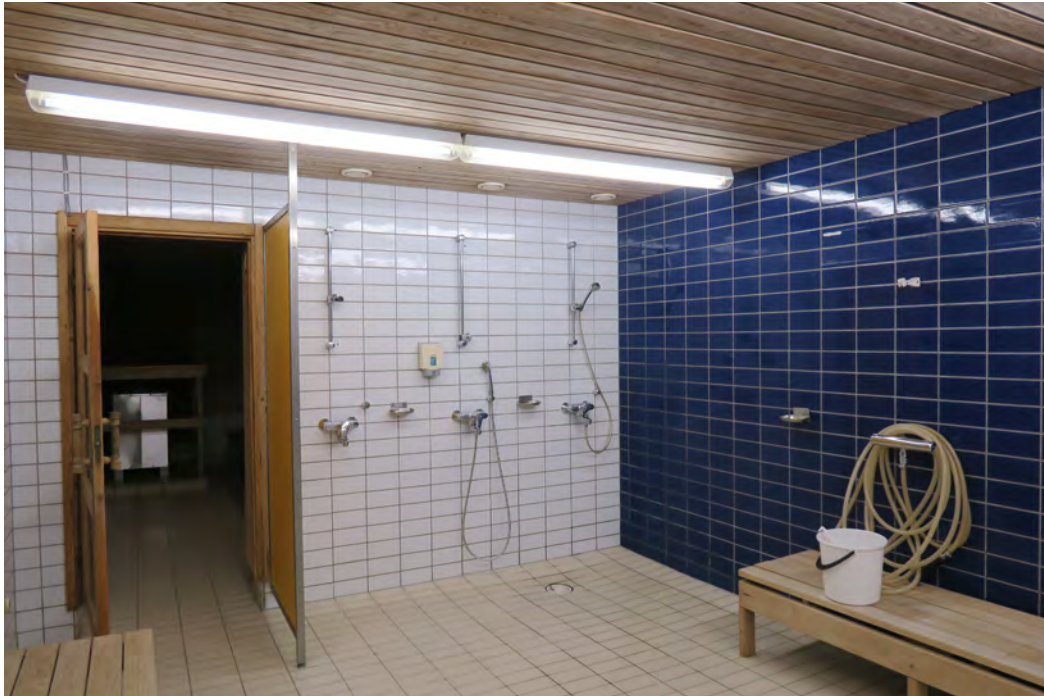
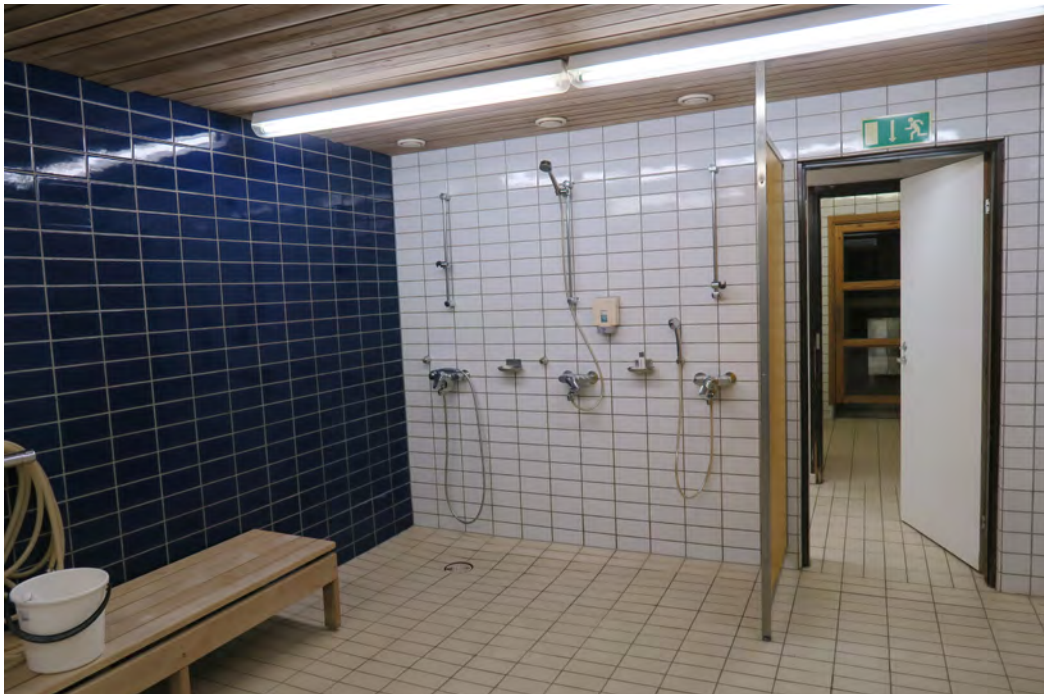
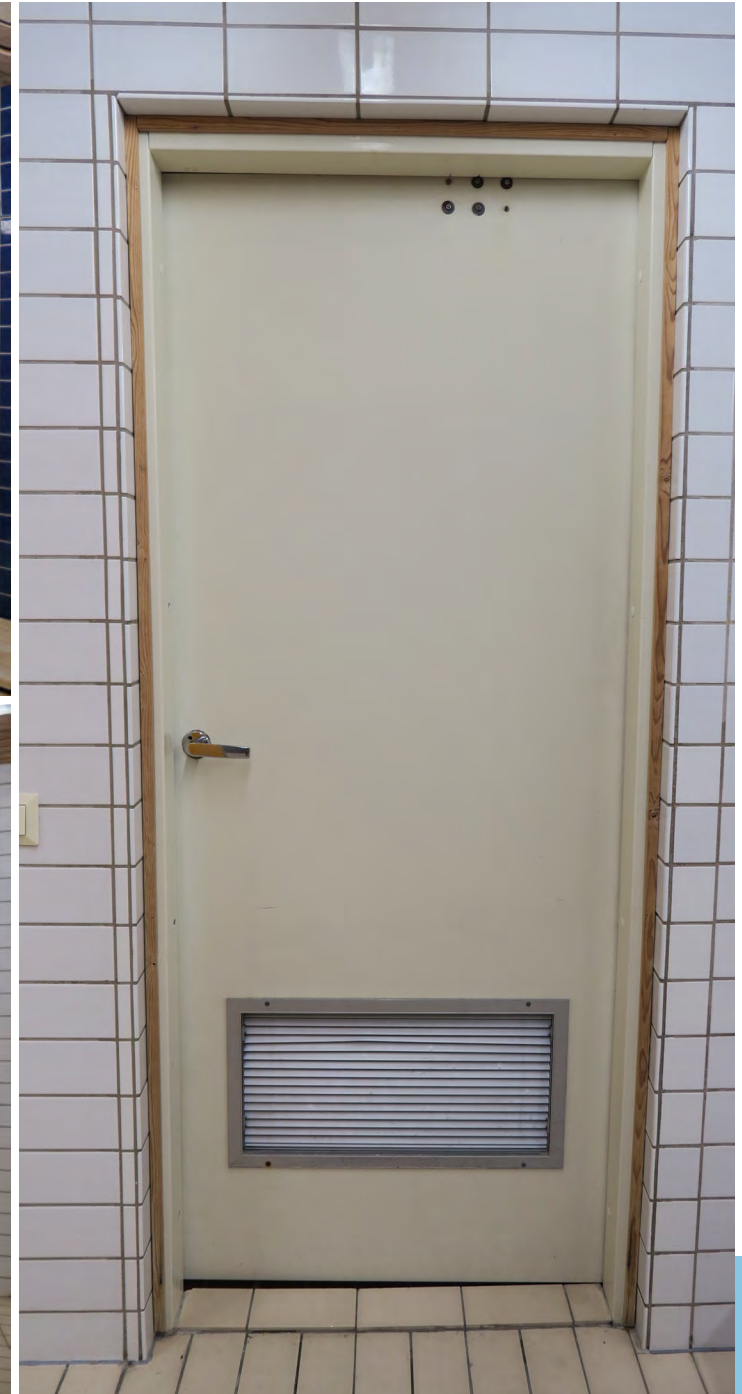
114, Pesuhuone	Huoneselitteen mukaan / alkuperäinen, säilynyt	Nykytila, mikäli poikkeaa huoneselitteestä	Tunniste (ap)	Käsittely-yhdistelmä (ap)
Lattia	Himmeä nastalaatta, jalkalastalaatta			
Seinät	Uima-allaslaatta			
Katto	Mäntypaneeli			P2
Ulkoikkunat				
Sisäikkunat				
Ovet	Pohjapiirustuksessa ol 9, os 9, Mäntyviilulasiovi	"KAS LAMI" (Muovilami Oy)	os 9, os 9I, ol 9	
Huomiot

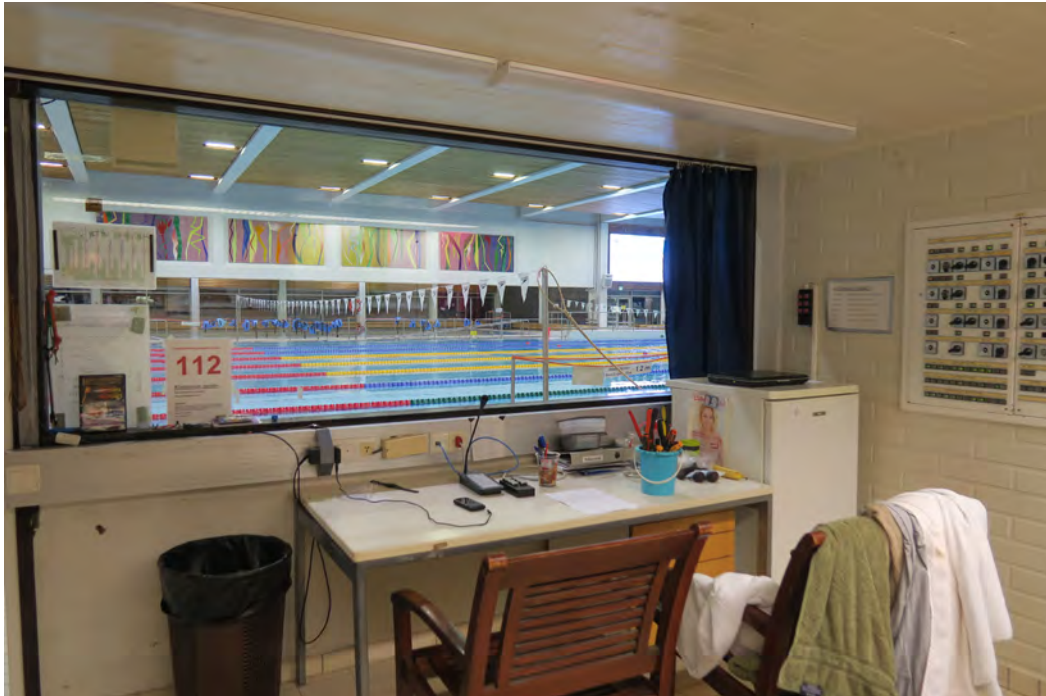
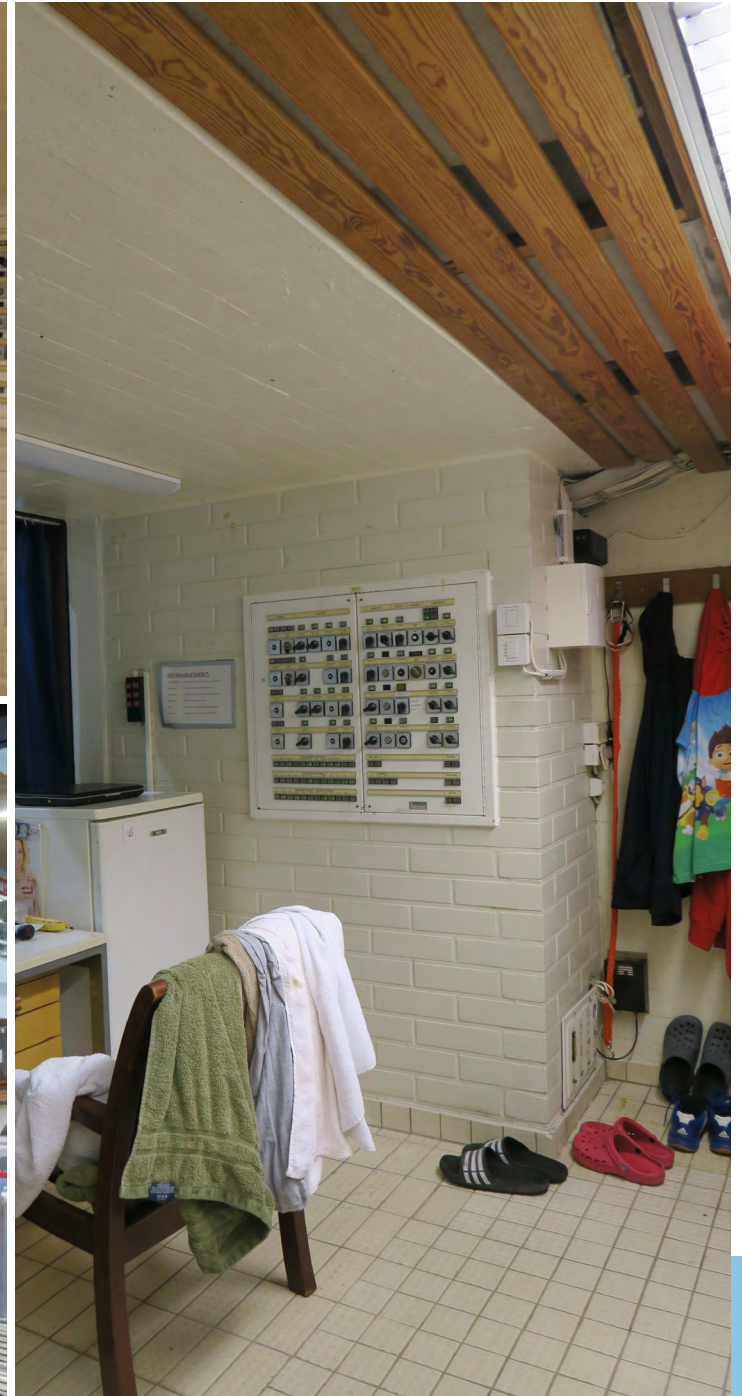
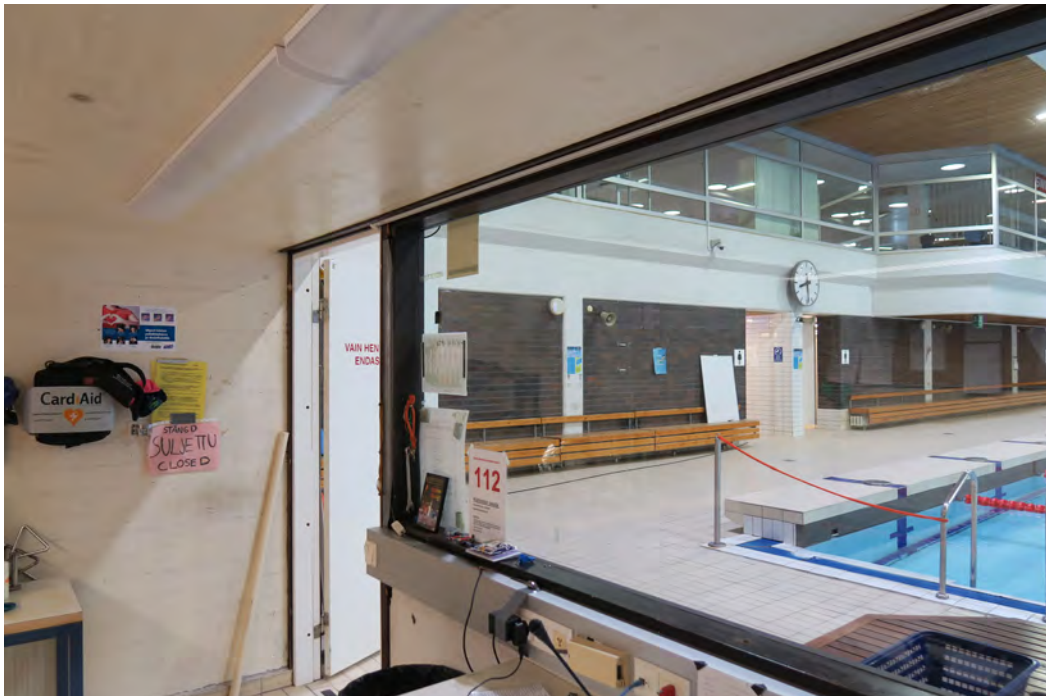
115, Ensiapu ja valvonta	Huoneselitteen mukaan / alkuperäinen, säilynyt	Nykytila, mikäli poikkeaa huoneselitteestä	Tunniste (ap)	Käsittely-yhdistelmä (ap)
Lattia	Himmeä nastalaatta, jalkalistaatta			
Seinät	Puhtaaksi valettu betoni, puhtaaksi muurattu Kahi-tiili, rappaus			B2, L2
Katto	Mäntypaneeli	Mäntypaneeli, betonirakenne		P2
Ulkoikkunat				
Sisäikkunat				
Ovet	Pohjapiirrustuksessa ol 10	"KAS LAMI" (Muovilami Oy)	ol 10	
Huomiot

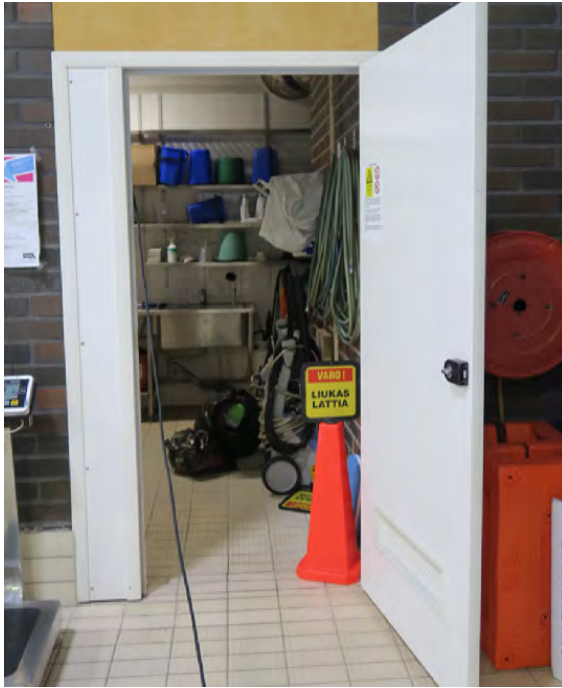
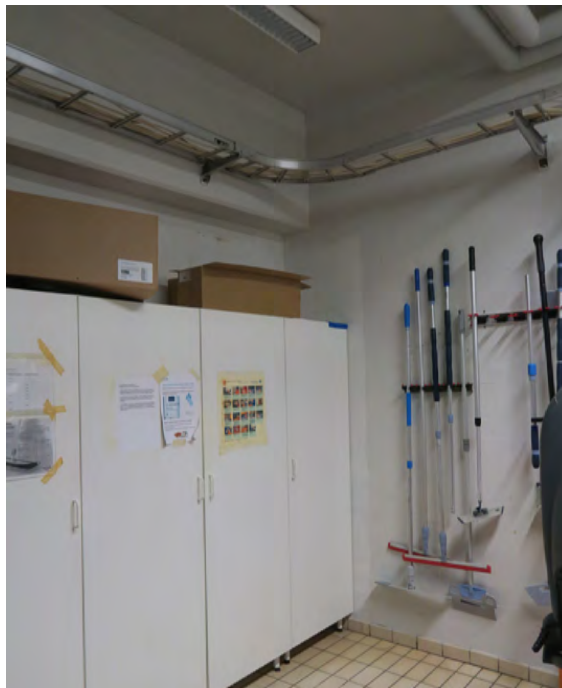
116, Siivouskeskus	Huoneselitteen mukaan / alkuperäinen, säilynyt	Nykytila, mikäli poikkeaa huone- selitteestä	Tunniste (ap)	Käsittely- yhdistelmä (ap)
Lattia	Himmeä nastalaatta, jalkalista-laatta			
Seinät	Puhtaaksi valettu betoni, rappaus, E-seinälaatta			L2
Katto	Puhtaaksi valettu betoni			B2
Ulkoikkunat				
Sisäikkunat				
Ovet	Pohjapiirrustuksessa ol 10 sp	"KAS LAMI" (Muovilami Oy), sähköpieli	ol 10 sp	
Huomiot

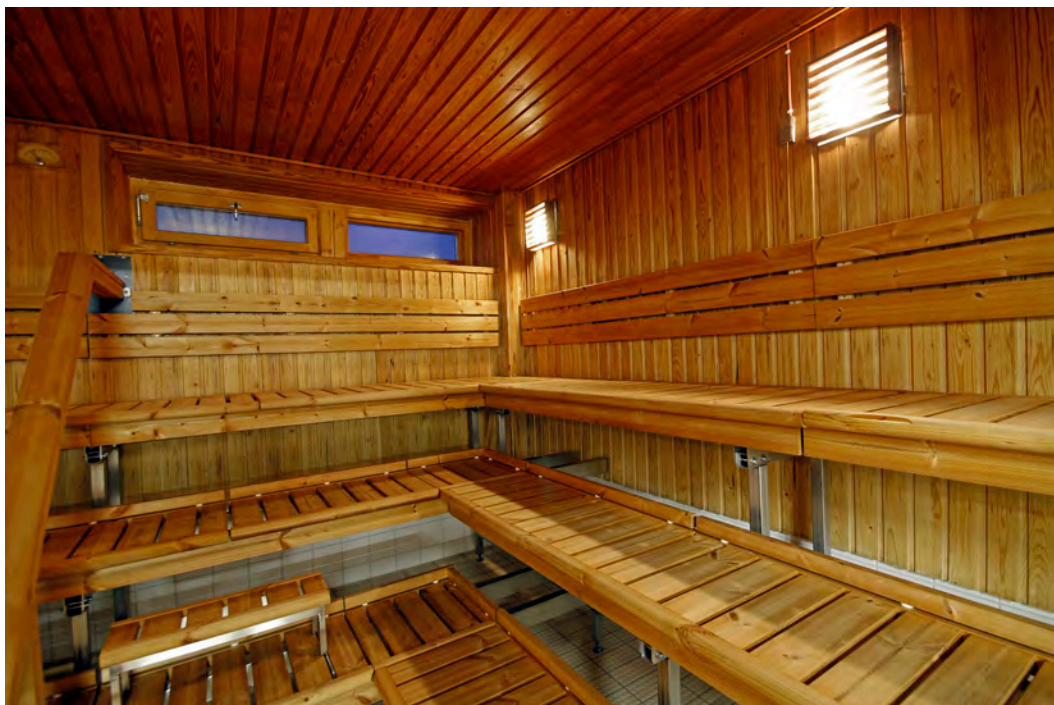
117-118, Sauna N	Huoneselitteen mukaan / alkuperäinen, säilynyt	Nykytila, mikäli poikkeaa huone- selitteestä	Tunniste (ap)	Käsittely- yhdistelmä (ap)
Lattia	Himmeä nastalaatta, himmeä sileälaatta, jalkalastalaatta			
Seinät	Puhtaaksi muraattu julki- sivutiili, mäntypaneeli			P3
Katto	Mäntypaneeli			P3
Ulkoikkunat	Mäntysälepuu kuultomaalattu (118)		i8	
Sisäikkunat				
Ovet	Pohjapiirrustuksessa osl 10	"KAS LAMI" (Muovilami Oy), ikkunallinen	osl 10	
Huomiot
