ESPOONLAHDEN UIMAHALLI

Rakennushistoriaselvitys

Mikko Bonsdorff ja Kati Winterhalter
Arkkitehtitoimisto Okulus

Espoo 2020

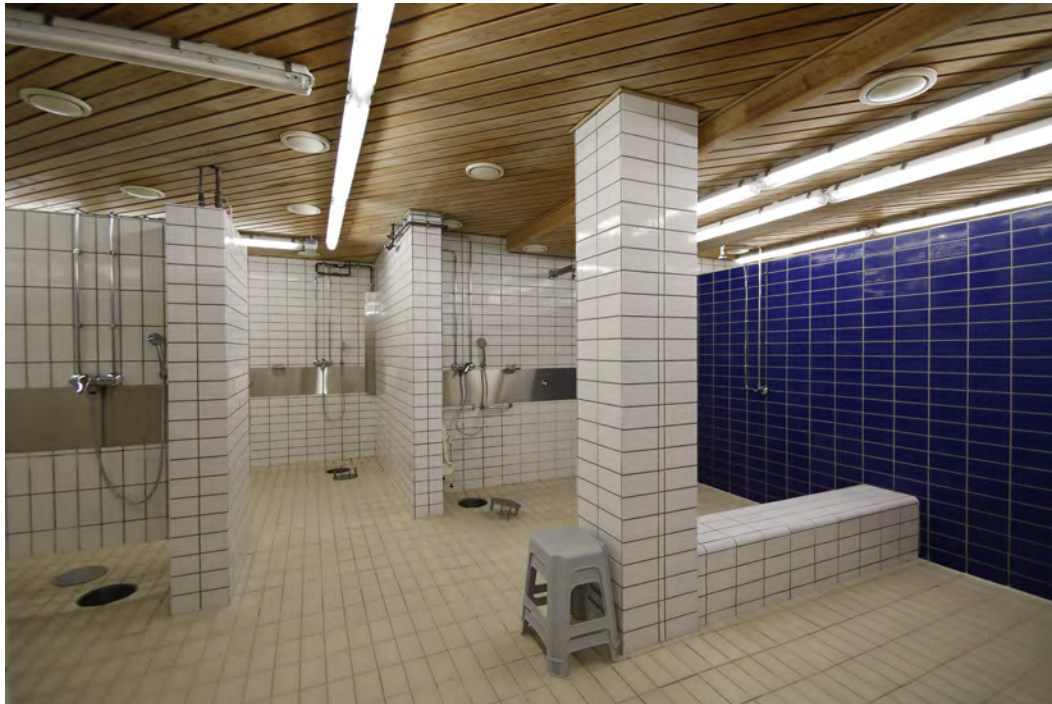
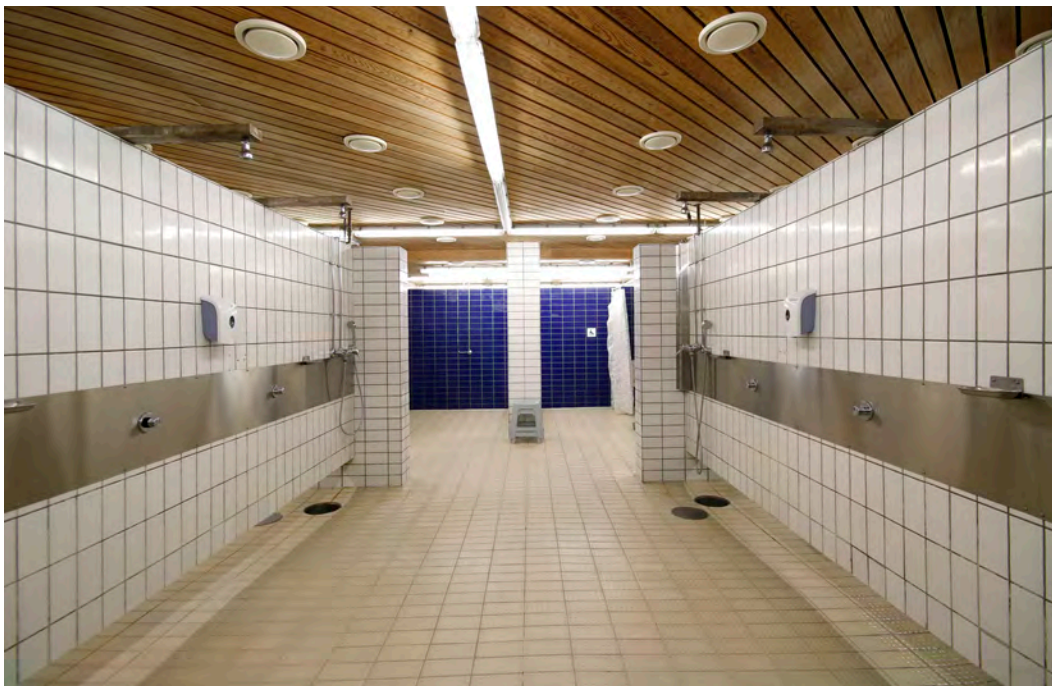
119,124 Pesuhuone N, WC	Huoneselitteen mukaan / alkuperäinen, säilynyt	Nykytila, mikäli poikkeaa huone- selitteestä	Tunniste (ap)	Käsittely- yhdistelmä (ap)
Lattia	Himmeä nastalaatta, jalkalastalaatta			
Seinät	Uima-allaslaatta			
Katto	Mäntypaneeli			P2
Ulkoikkunat				
Sisäikkunat				
Ovet	Pohjapiirrustuksessa ol 10, osl 10	"KAS LAMI" (Muovilami Oy), ikkunallinen	osl 10, ol 10	
Huomiot

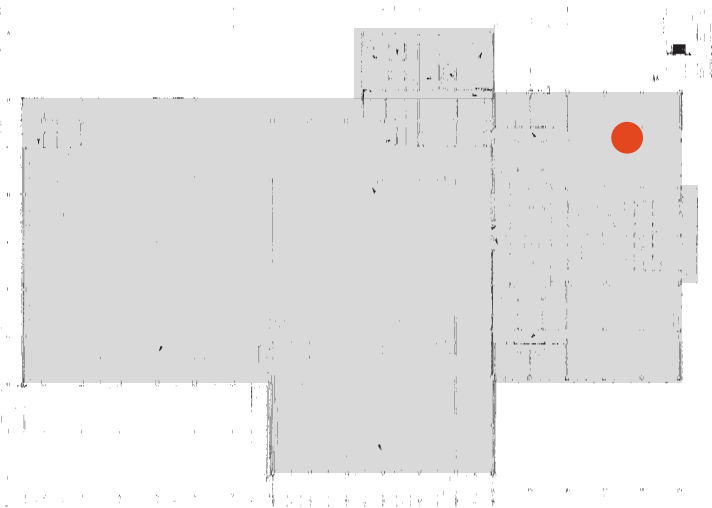
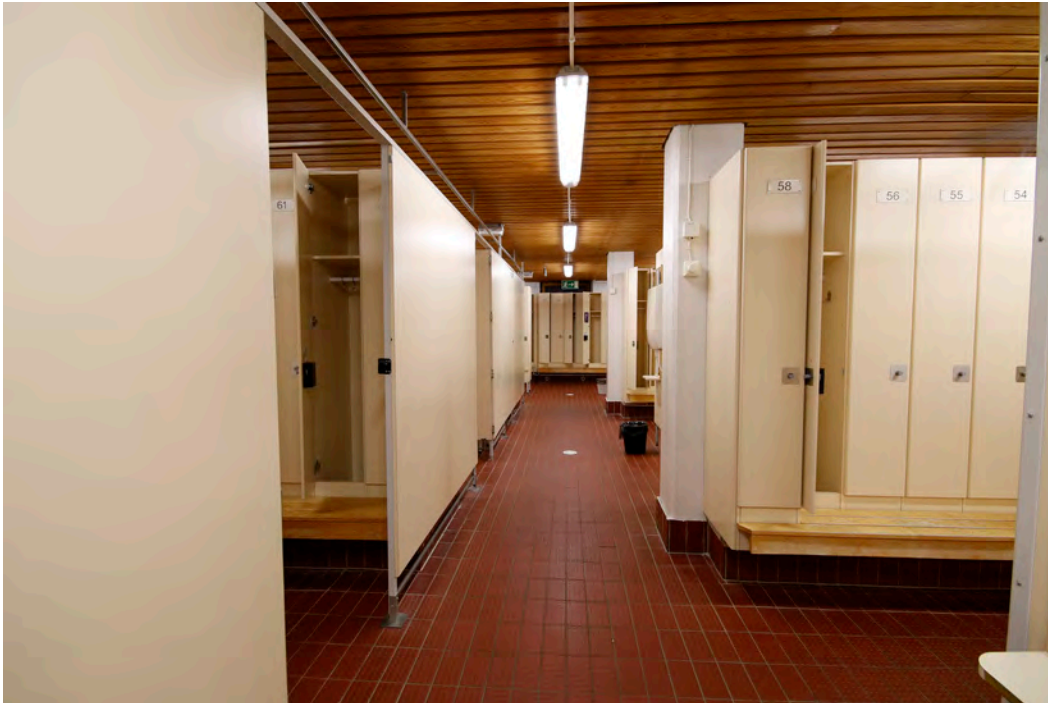
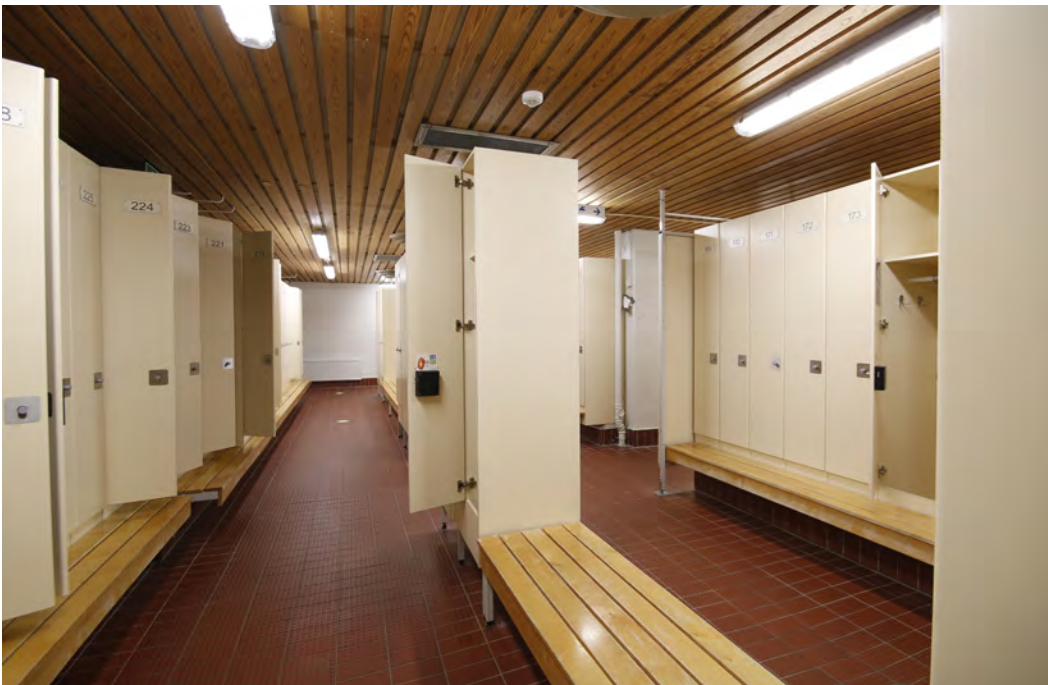
120-123, Pukuhuone N	Huoneselitteen mukaan / alkuperäinen, säilynyt	Nykytila, mikäli poikkeaa huone- selitteestä	Tunniste (ap)	Käsittely- yhdistelmä (ap)
Lattia	Himmeä nastalaatta, himmeä sileälaatta, jalkalastalaatta			
Seinät	Puhtaaksi valettu betoni, puhtaaksi muurattu Kahi-tiili			B2
Katto	Mäntypaneeli			P1
Ulkoikkunat	Yläikkuna, Iki-pintainen rimalevy	Mäntysälepuu kuultomaalattu	i8, i9	
Sisäikkunat				
Ovet	Pohjapiirrustuksessa ol 10, Teräsrakenteinen ulko-ovi (uo3), Laakaovi	"KAS LAMI" (Muovilami Oy), ikkunallinen	ol 10, ol 15, ol 8 sp, uo 3	
Huomiot

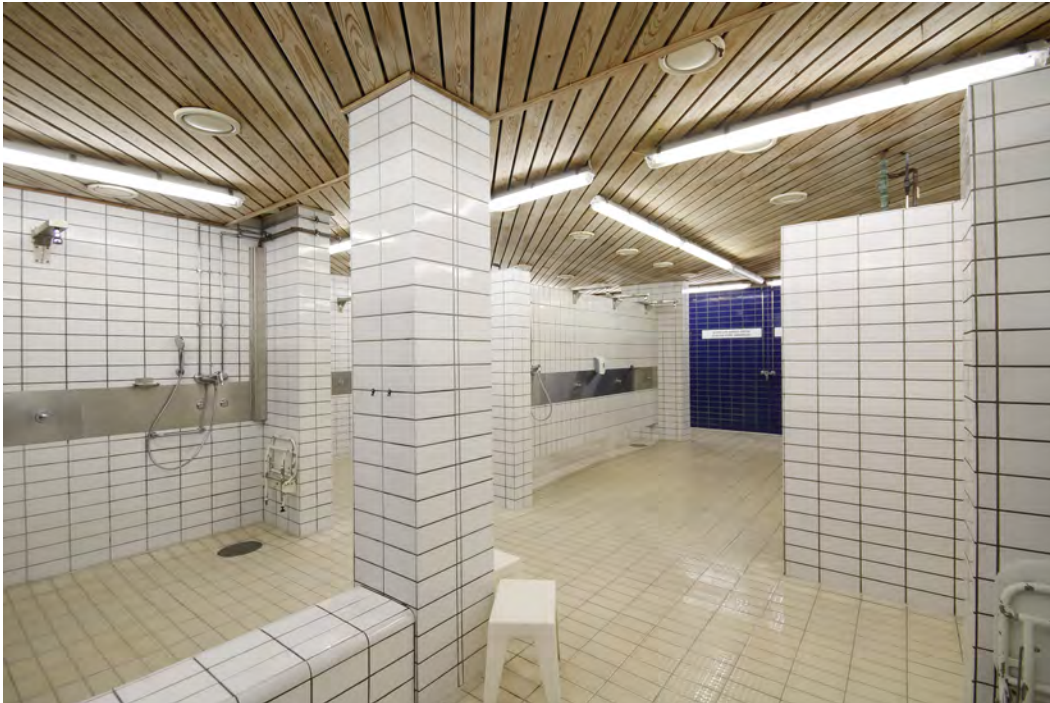
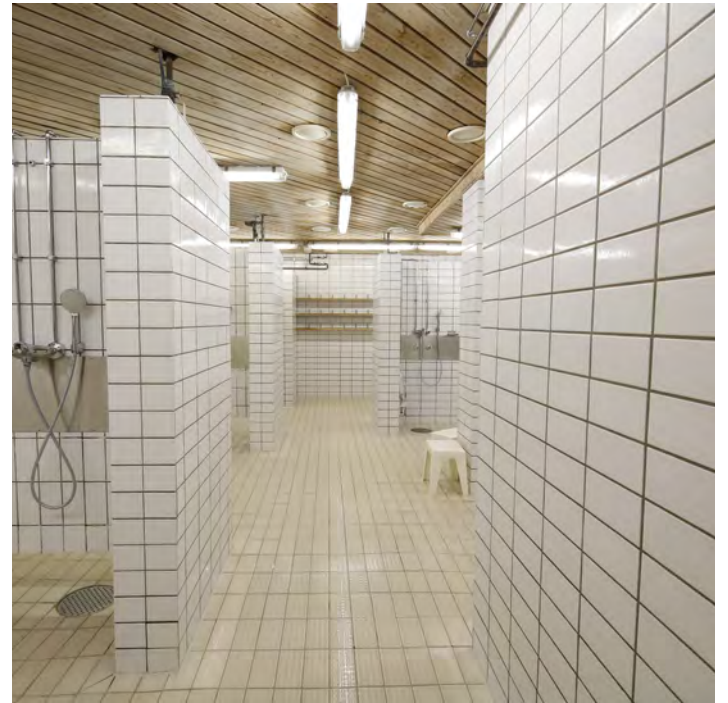
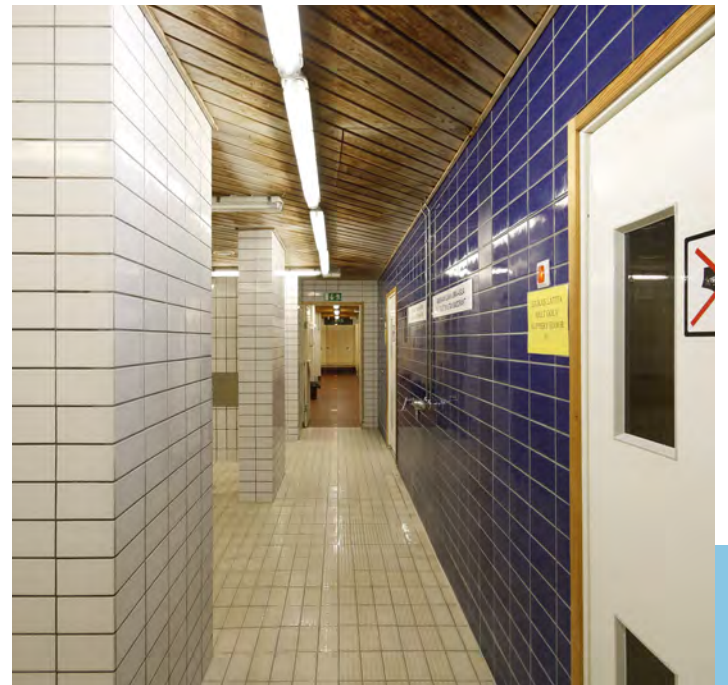
125-126, Pesu- huone M, WC	Huoneselitteen mukaan / alkuperäinen, säilynyt	Nykytila, mikäli poikkeaa huone- selitteestä	Tunniste (ap)	Käsittely- yhdistelmä (ap)
Lattia	Himmeä nastalaatta, jalkalistaalla			
Seinät	Uima-allaslaatta			
Katto	Mäntypaneeli			P2
Ulkoikkunat				
Sisäikkunat				
Ovet	Pohjapiirrustuksessa ol 10, osl 10	"KAS LAMI" (Muovilami Oy), ikkunallinen	osl 10 (sauna), ol 10 (pukuhuone)	
Huomiot

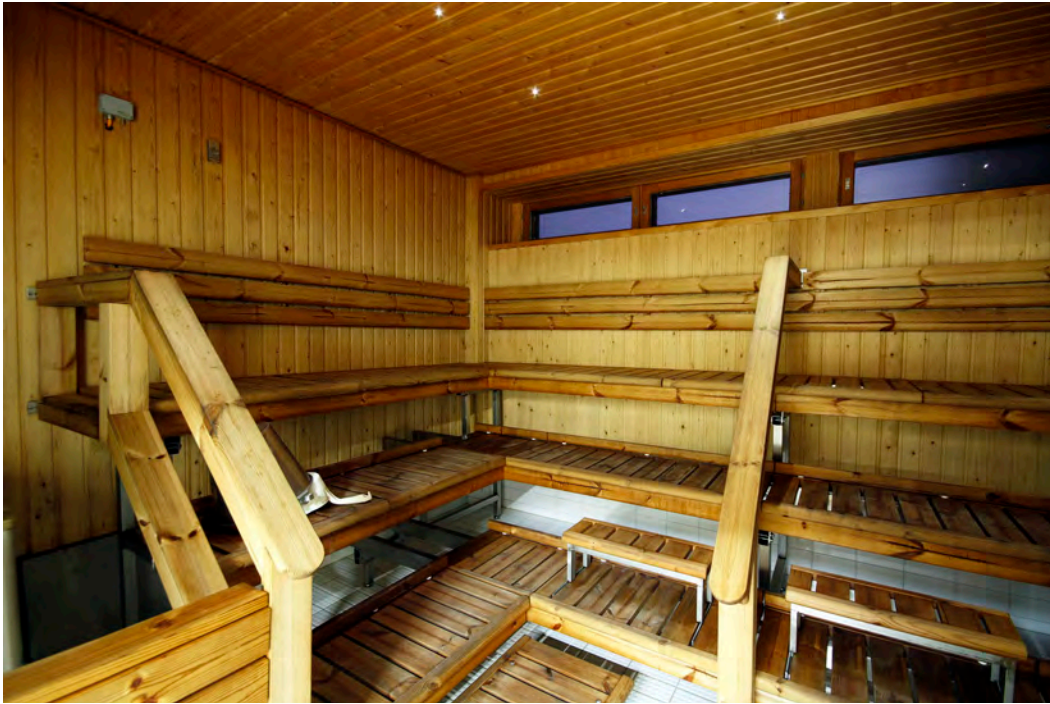
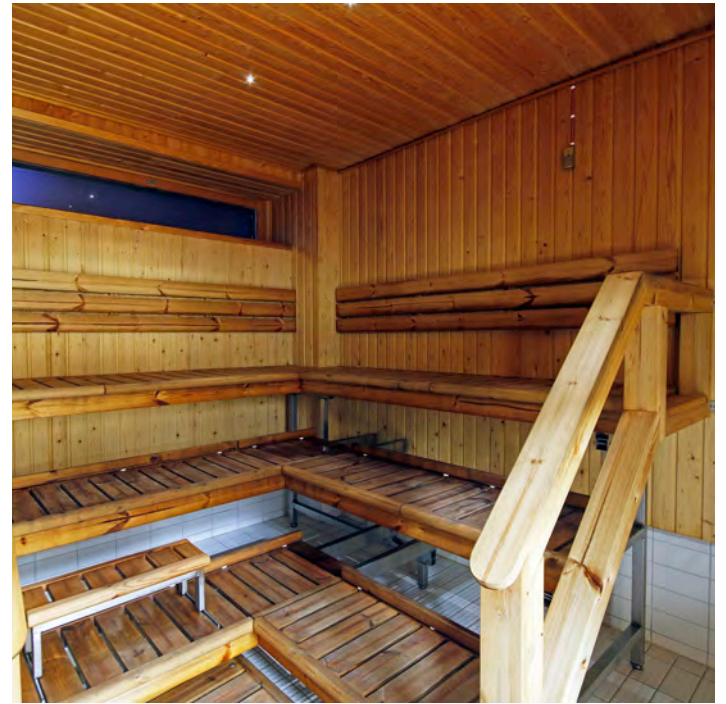
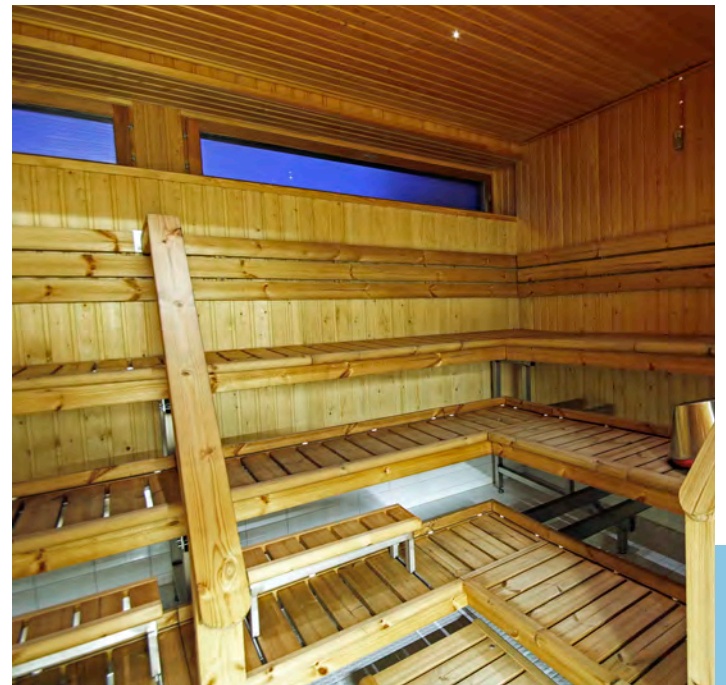
127-128, Sauna	Huoneselitteen mukaan / alkuperäinen, säilynyt	Nykytila, mikäli poikkeaa huone- selitteestä	Tunniste (ap)	Käsittely- yhdistelmä (ap)
Lattia	Himmeä nastalaatta, himmeä sileälaatta, jalkalastalaatta			
Seinät	Puhtaaksi muraattu julki- sivutiili, mäntypaneeli			P3
Katto	Mäntypaneeli			P3
Ulkoikkunat	Mäntysälepuu kuultomaalattu (118)		i8	
Sisäikkunat				
Ovet	Pohjapiirrustuksessa osl 10	"KAS LAMI" (Muovilami Oy), ikkunallinen	osl 10	
Huomiot

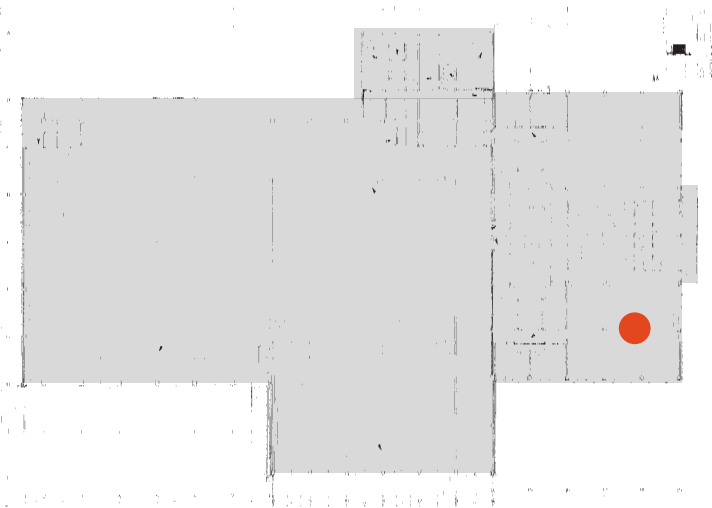
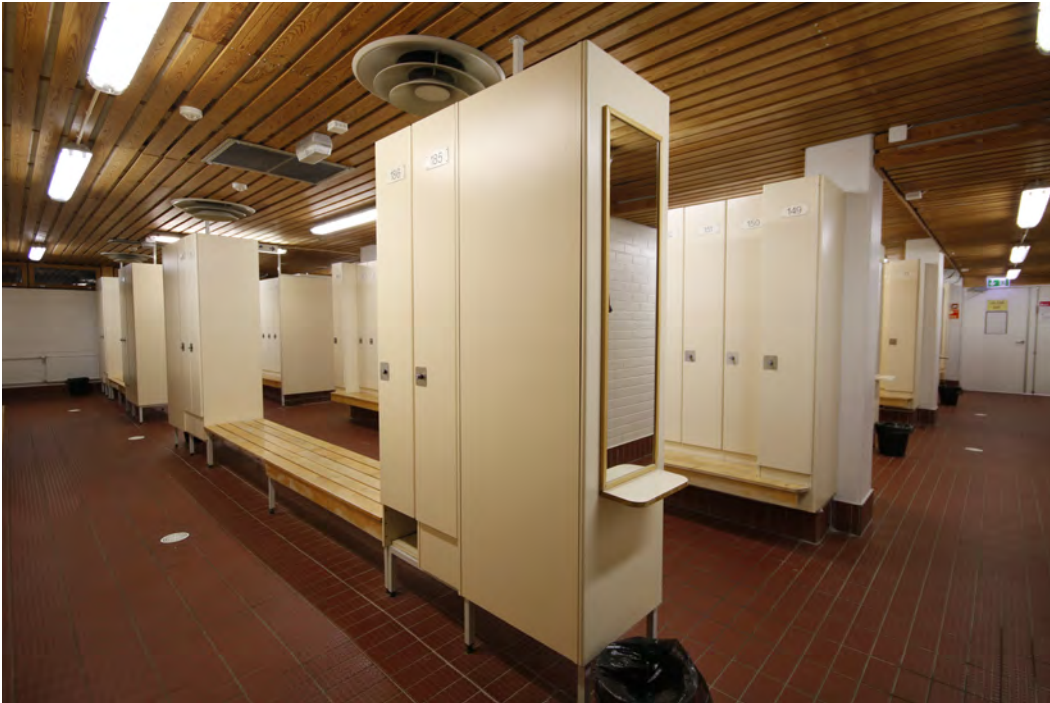
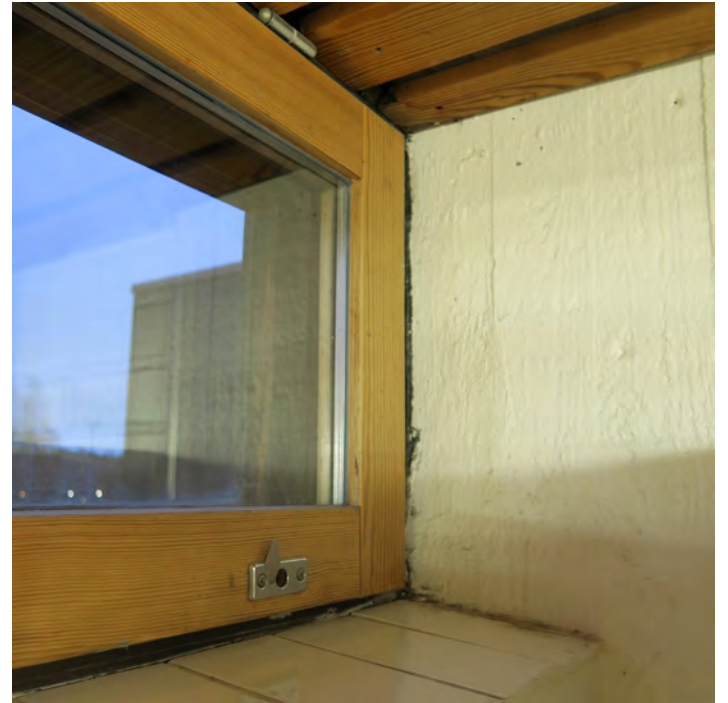
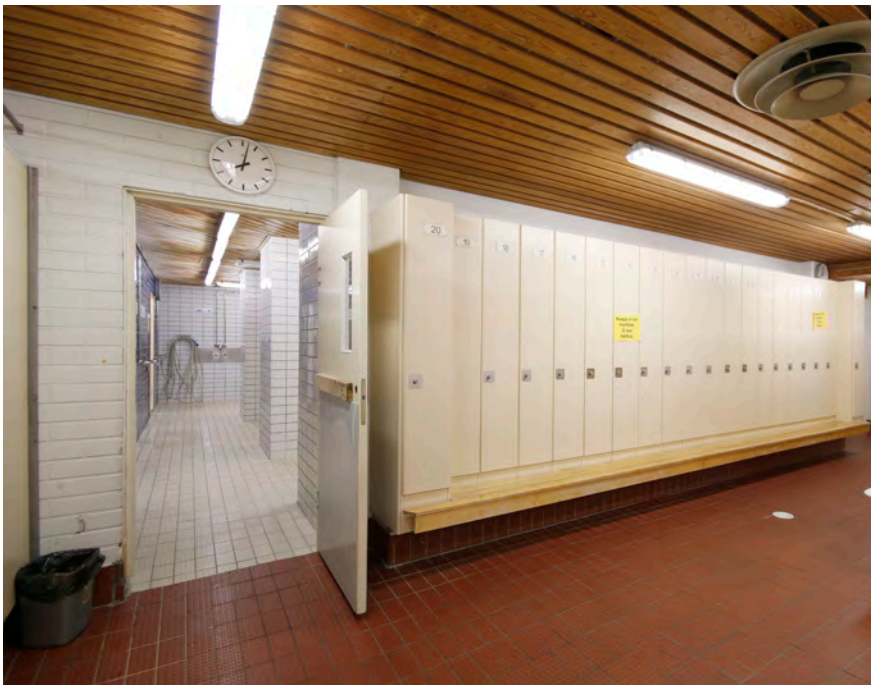
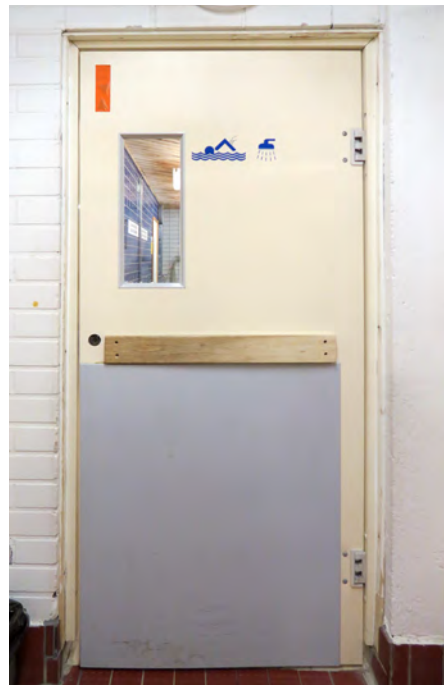
129-132, Pukuhuone	Huoneselitteen mukaan / alkuperäinen, säilynyt	Nykytila, mikäli poikkeaa huone- selitteestä	Tunniste (ap)	Käsittely- yhdistelmä (ap)
Lattia	Himmeä nastalaatta, himmeä sileälaatta, jalkalastalaatta			
Seinät	Puhtaaksi valettu betoni, puhtaaksi muurattu Kahi-tiili			B2
Katto	Mäntypaneeli			P1
Ulkoikkunat	Yläikkuna, IKI-pintainen rimalevy	Mäntysälepuu kuultomaalattu	i8, i9	
Sisäikkunat				
Ovet	Pohjapiirrustuksessa ol 10, Teräsrakenteinen ulko-ovi (uo3), Laakaovi	"KAS LAMI" (Muovilami Oy), ikkunallinen	ol 10, ol 15, ol 8 sp, uo 3	
Huomiot

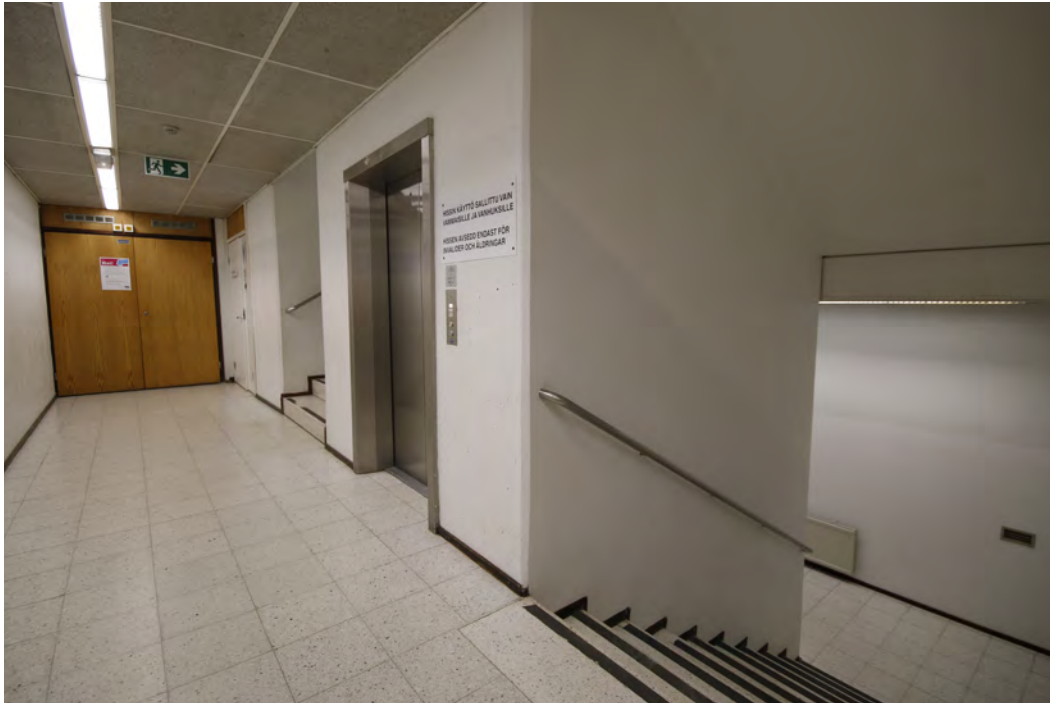
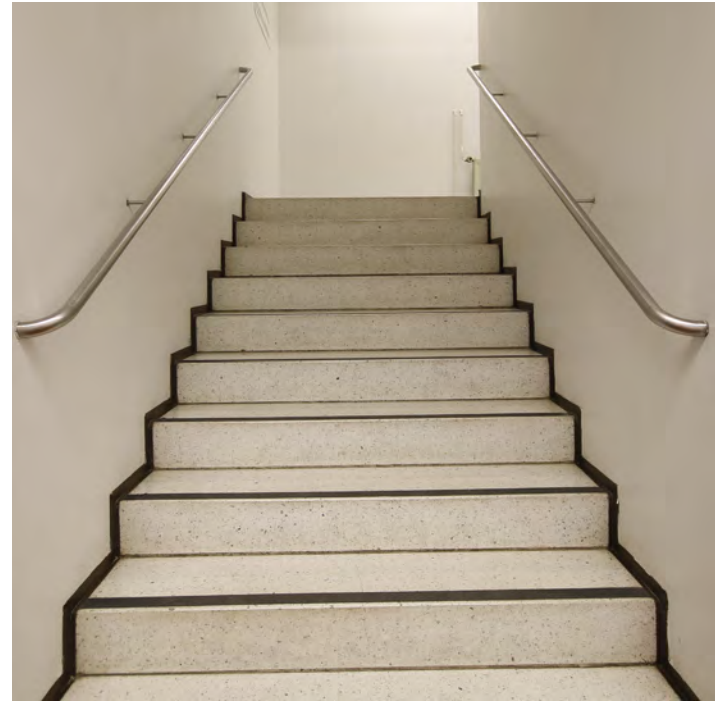
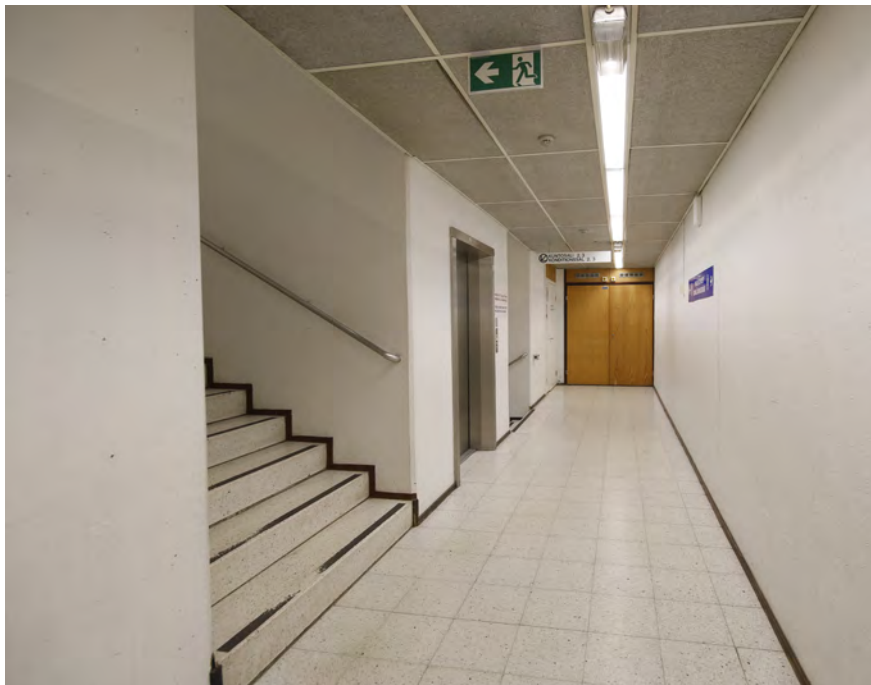
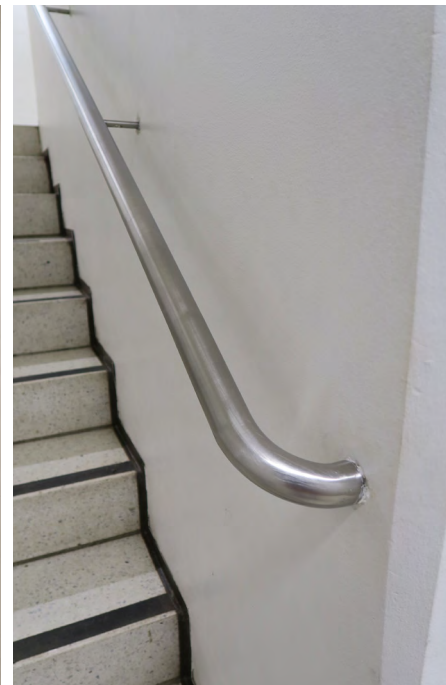
134-135, Porrashuone	Huoneselitteen mukaan / alkuperäinen, säilynyt	Nykytila, mikäli poikkeaa huoneselitteestä	Tunniste (ap)	Käsittely-yhdistelmä (ap)
Lattia	Sementtiosaikkilaatta, keräminenjalkalatalaatta	Sementtiosaikkilaatta, mäntyjalkalista		
Seinät	Puhtaaksi valettu betoni, puhtaaksi muurattu Kahi-tiili			B1,L1
Katto	Liimattu Akustokarhu			
Ulkoikkunat				
Sisäikkunat				
Ovet	Pohjapiirustuksessa ol 10 ja ol 10 sp, ol 10 sp- sähköpieli, mäntyviilupaneli	"KAS LAMI" (Muovilami Oy), ol 10, ol 10sp	ol 10, ol 10 sp	
Huomiot

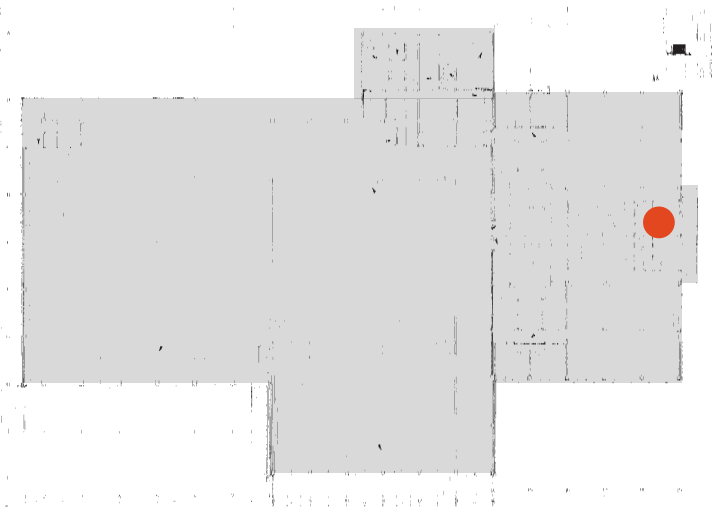
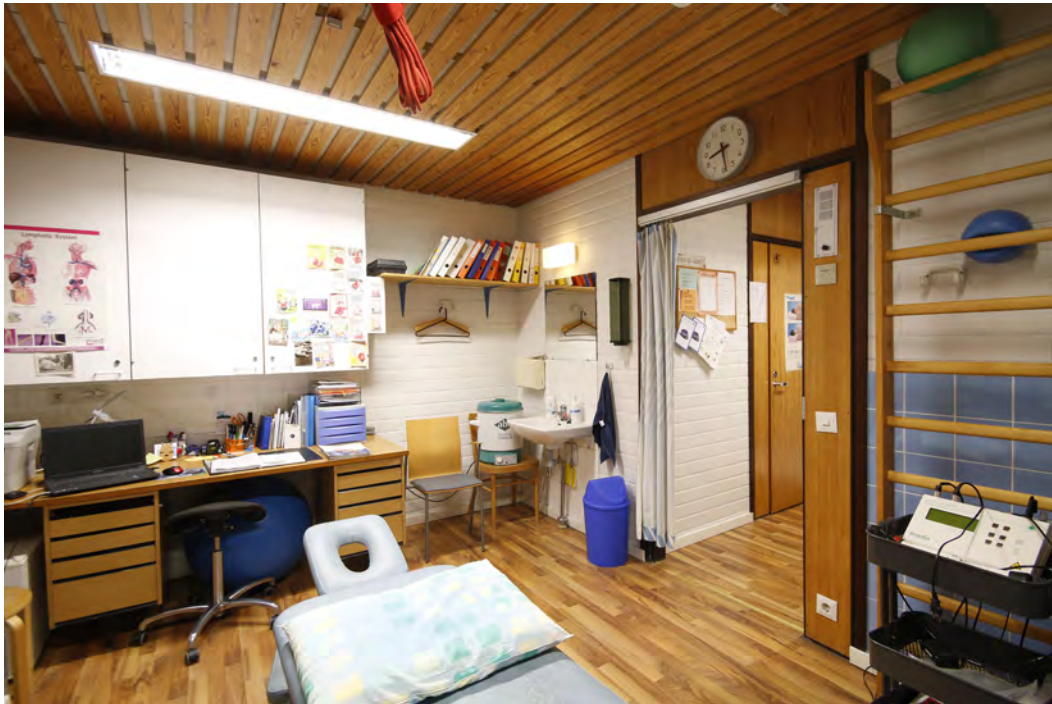
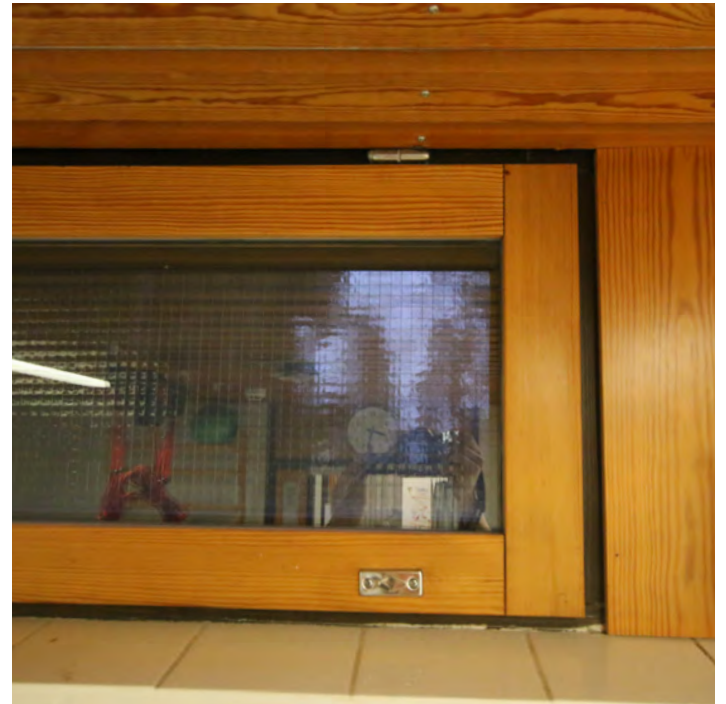
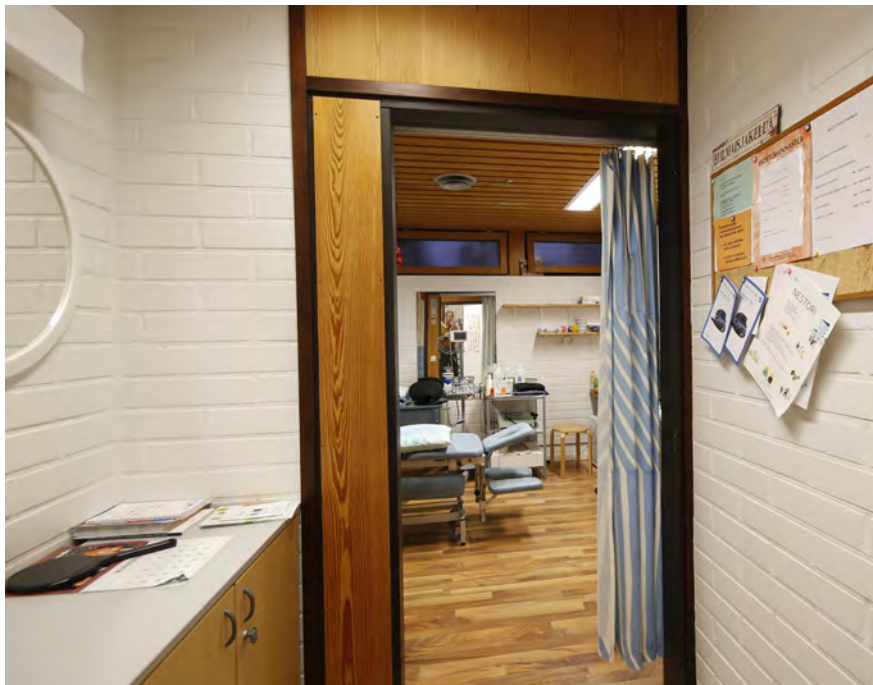
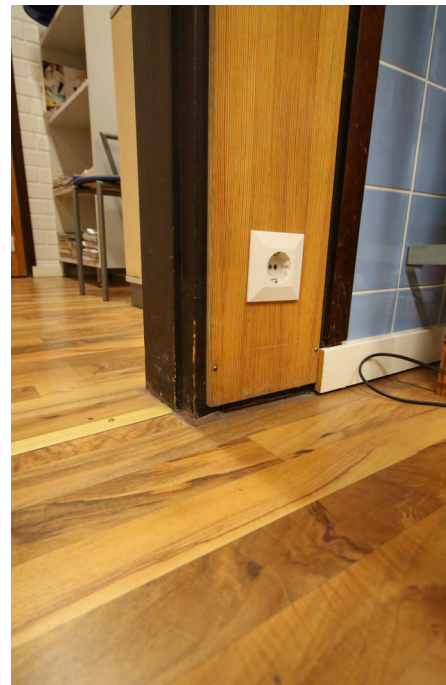
137-139, Hieronta	Huoneselitteen mukaan / alkuperäinen, säilynyt	Nykytila, mikäli poikkeaa huone- selitteestä	Tunniste (ap)	Käsittely- yhdistelmä (ap)
Lattia	Himmeä nastalaatta, himmeä sileälaatta, keraaminenlaatta jalkalista	Laminaatti, puinen jalkalista, valkoiseksi maalattu		
Seinät	E-seinälaatta	Puhtaaksi valettu betoni, puhtaaksi muu- rattu Kahi-tiili, keraaminenlaatta, taivaansininen		
Katto	Mäntypaneeli			P1
Ulkoikkunat	Mäntysälepuu kuultomaalattu		i9	
Sisäikkunat				
Ovet	"KAS LAMI" (Muovilami Oy), mäntyviiluovi, sähköpieli		ol 10 sp, ow 10 sp	
Huomiot	VS = Väliseinä

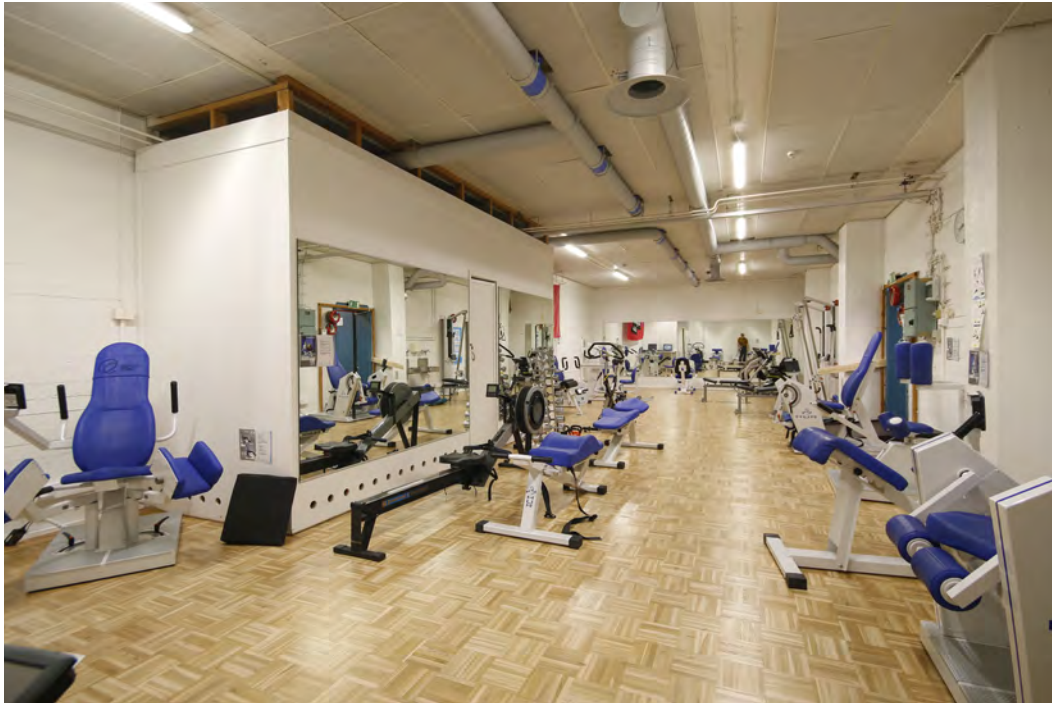
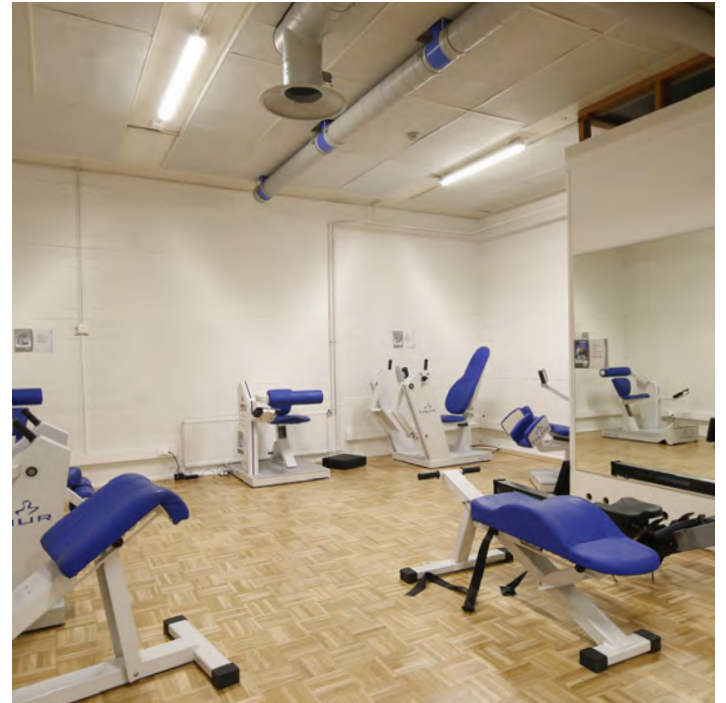
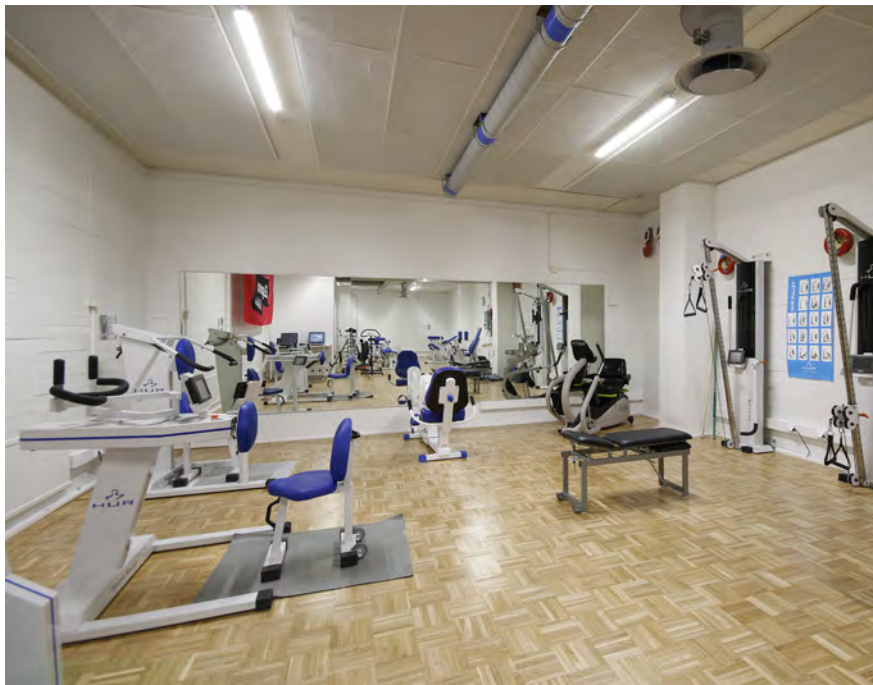
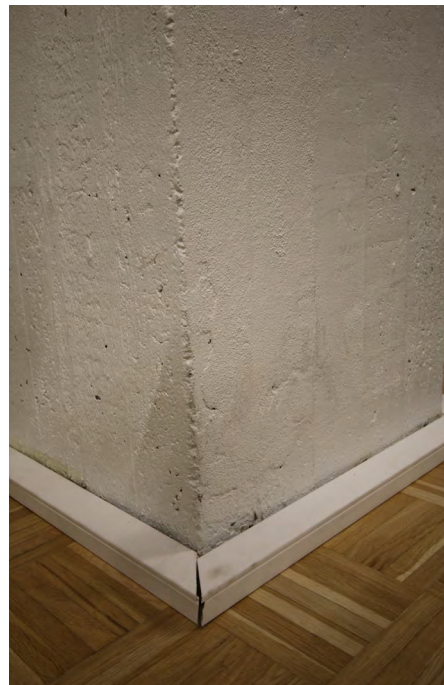
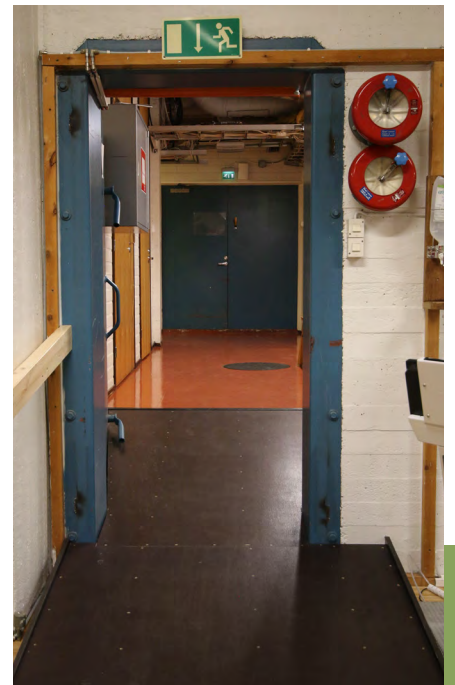
005, Kuntosali	Huoneselitteen mukaan / alkuperäinen, säilynyt	Nykytila, mikäli poikkeaa huone- selitteestä	Tunniste (ap)	Käsittely- yhdistelmä (ap)
Lattia	Teräshierottu betoni, betoninen jalkalista	Tammisauvapar- ketti, puinen jalkalista, valkoiseksi maalattu		B3
Seinät	Puhtaaksi valettu betoni			B1
Katto	Puhtaaksi valettu betoni	Akustolevy metal- likasetissa		B1
Ulkoikkunat				
Sisäikkunat				
Ovet	Väestönsuojaovi, mäntyviiluovi		SO-1s, o 10	
Huomiot

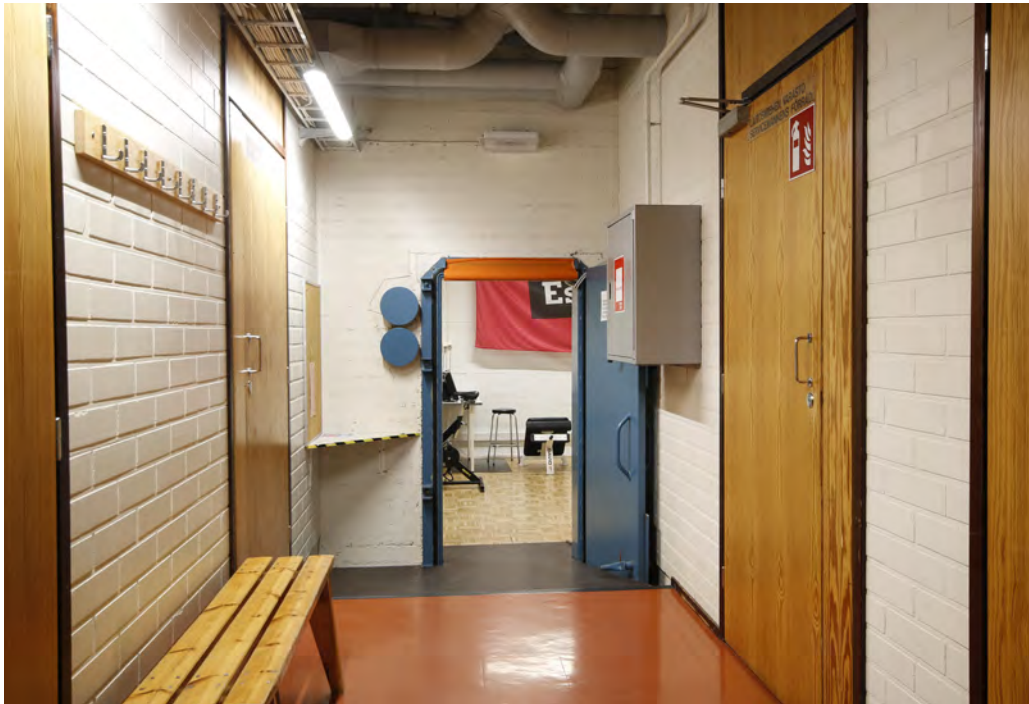
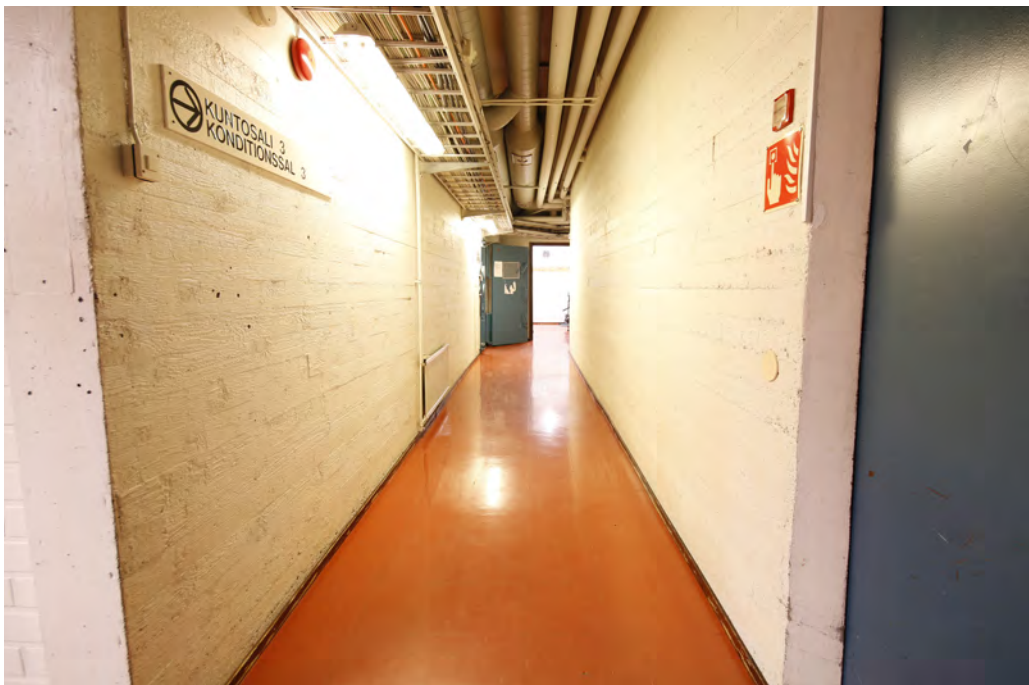
013, Käytävä	Huoneselitteen mukaan / alkuperäinen, säilynyt	Nykytila, mikäli poikkeaa huone- selitteestä	Tunniste (ap)	Käsittely- yhdistelmä (ap)
Lattia	Vinyylivartsilaatta, mäntyjalkalista			
Seinät	Puhtaaksi valettu betoni, puhtaaksi muurattu Kahi-tiili			B1, L1
Katto	Lujalevy-alakatto	Puhtaaksi valettu- betoni		L1
Ulkoikkunat				
Sisäikkunat				
Ovet	Mäntyviiluovi, sähköpieli, Teräsrakenteinen palo-ovi, väestönsuojaovi		o 10 sp, ow 8, SO-1s, o 10, A-60/10	
Huomiot

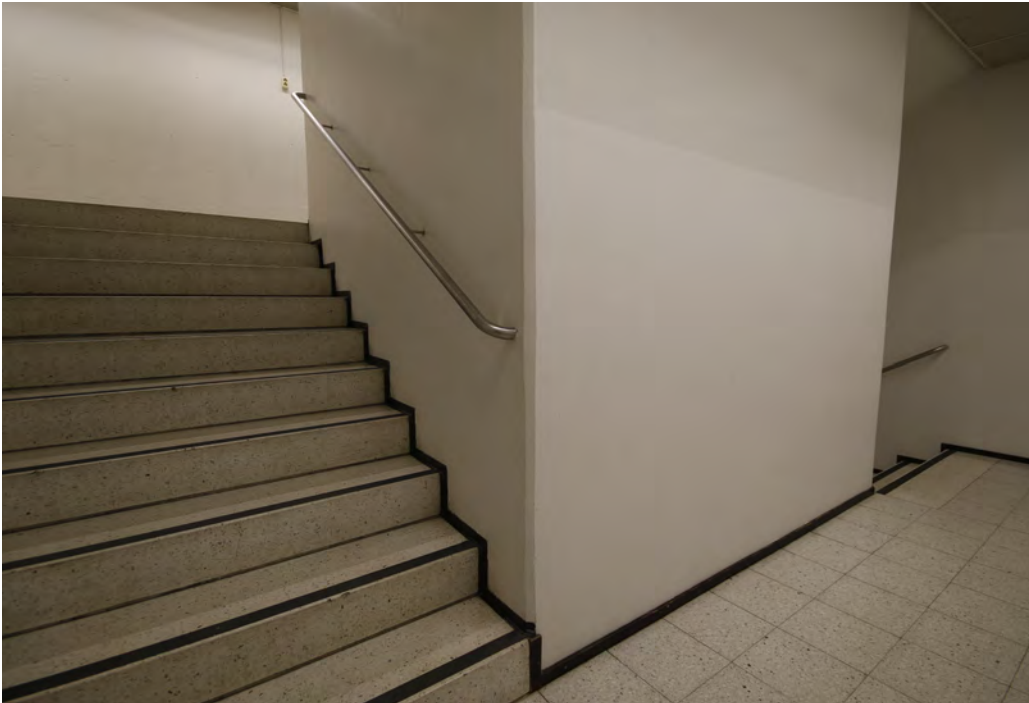
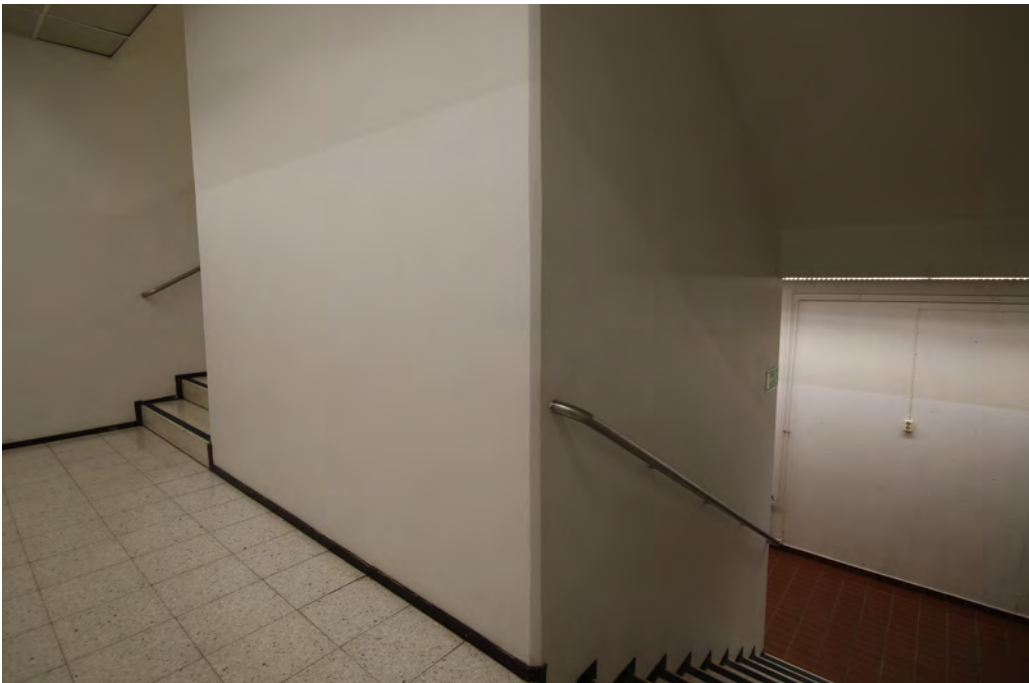
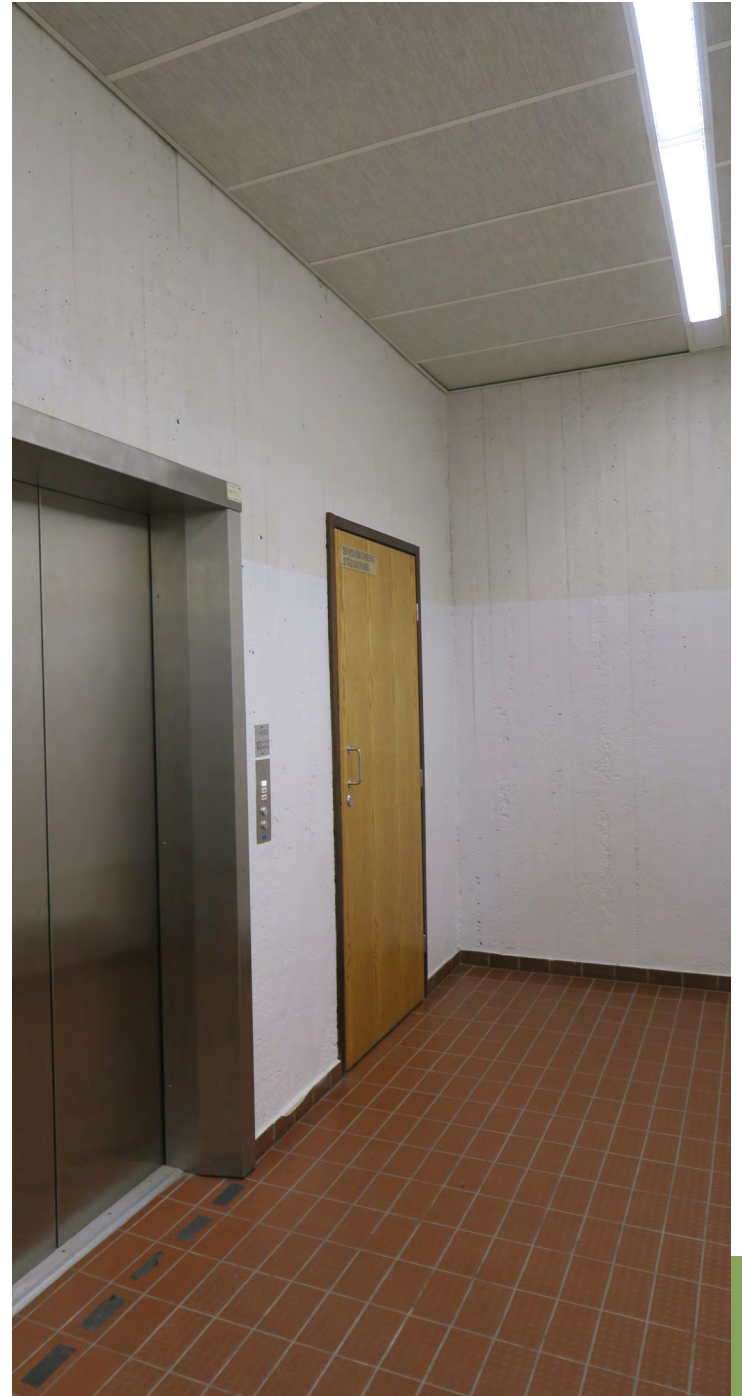
014, Porrashuone	Huoneselitteen mukaan / alkuperäinen, säilynyt	Nykytila, mikäli poikkeaa huone- selitteestä	Tunniste (ap)	Käsittely- yhdistelmä (ap)
Lattia	Vinyylivartsi-laatta, mäntyjalkalista	Sementtiosaiki- laatta, himmeä nasta- laatta, himmeä sileä- laatta,		
Seinät	Puhtaaksi valettu betoni,			B1
Katto	Liimattu Akustokarhu			
Ulkoikkunat				
Sisäikkunat				
Ovet	Mäntyviiluovi, Hissin ovi, Teräsrakenteinen palo-ovi		o 10, A-60/10,	
Huomiot

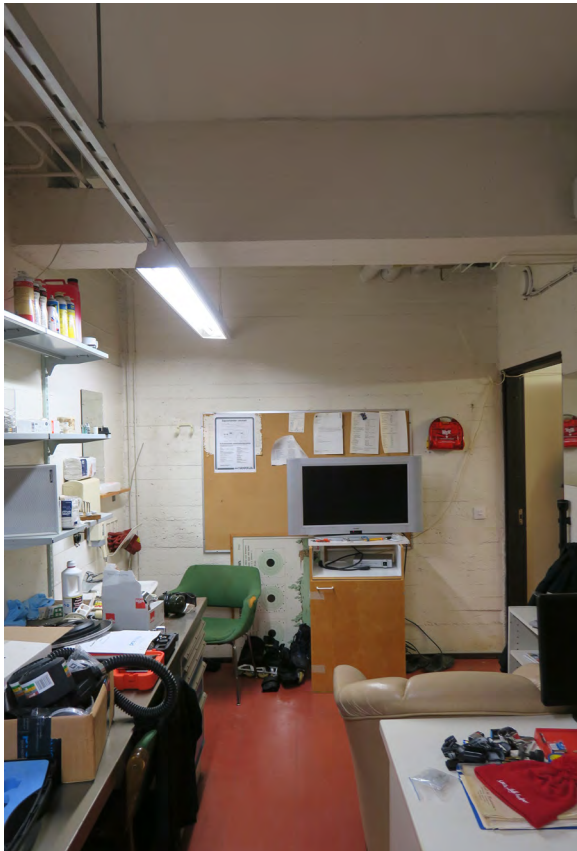
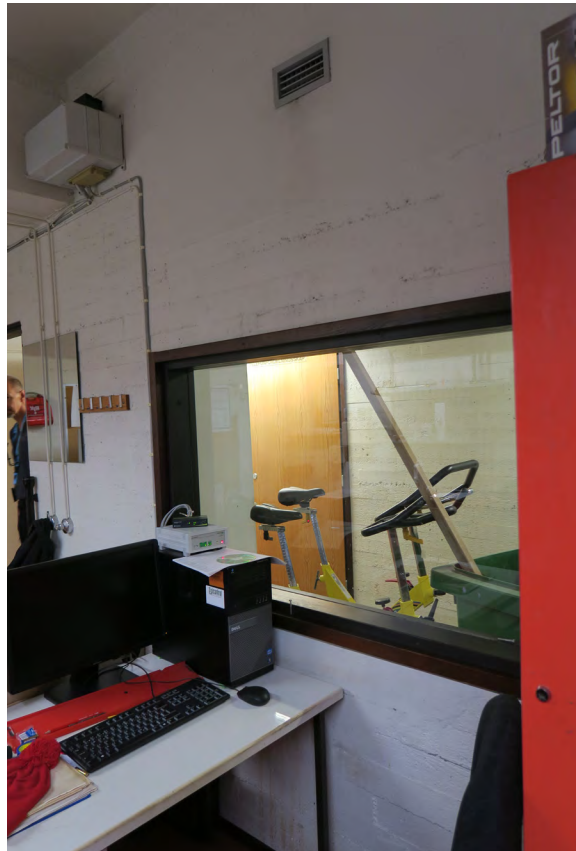
015, Vesitutkimus- huone	Huoneselitteen mukaan / alkuperäinen, säilynyt	Nykytila, mikäli poikkeaa huone- selitteestä	Tunniste (ap)	Käsittely- yhdistelmä (ap)
Lattia	Vinyylivartsilaa, mäntyjalkalista	Sementtiosaikkilaatta, himmeä nastalaatta, himmeä sileälaatta,		
Seinät	Puhtaaksi valettu betoni			B1
Katto	Puhtaaksi valettu betoni			B1
Ulkoikkunat				
Sisäikkunat	Tumma maalattu puurakenne			
Ovet	Mäntyviiluovi		o 10	
Huomiot
