ESPOONLAHDEN UIMAHALLI

Rakennushistoriaselvitys

Mikko Bonsdorff ja Kati Winterhalter
Arkkitehtitoimisto Okulus

Espoo 2020

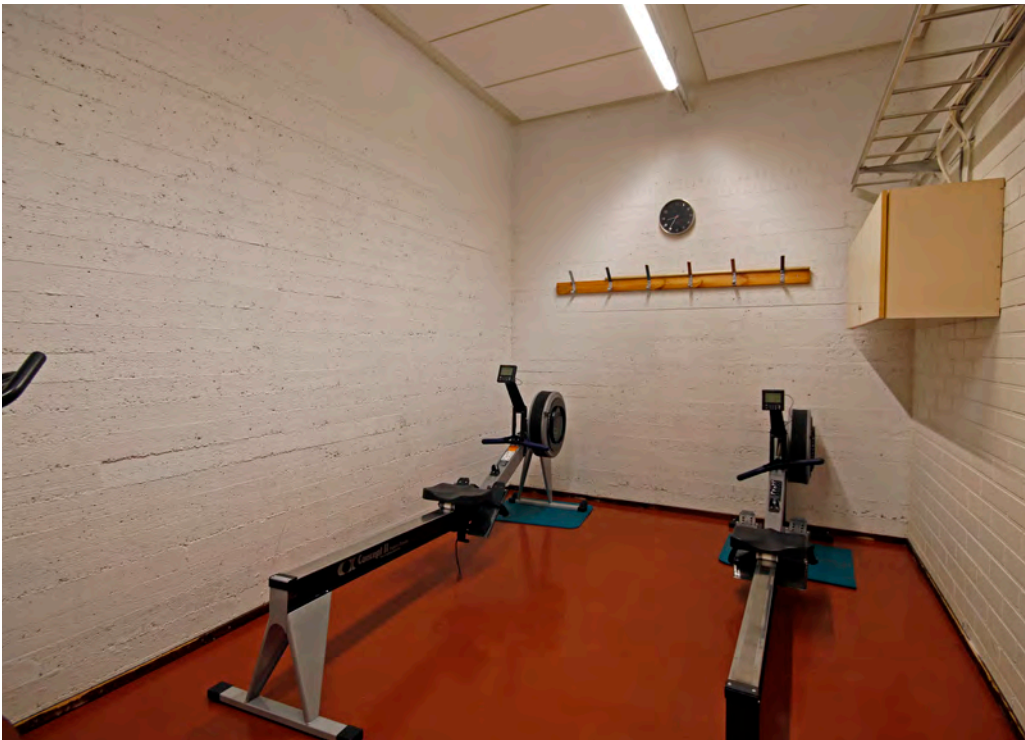
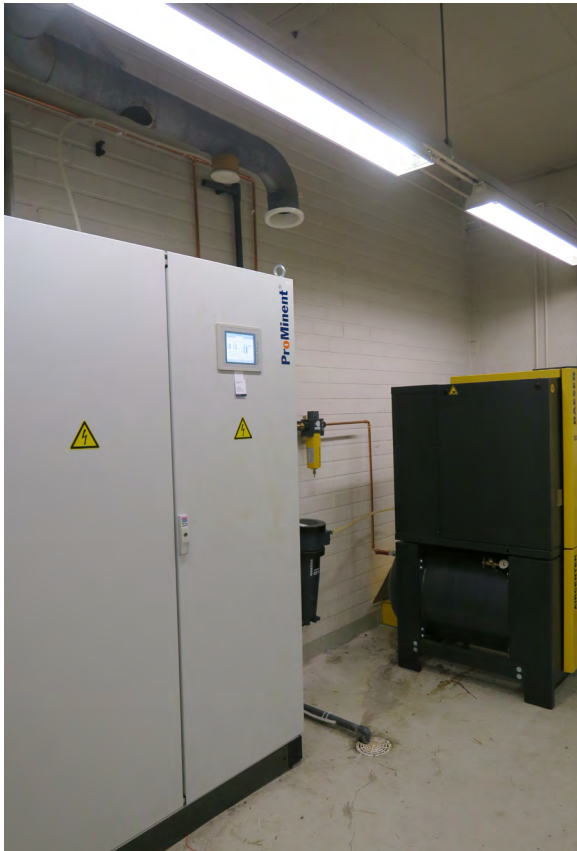
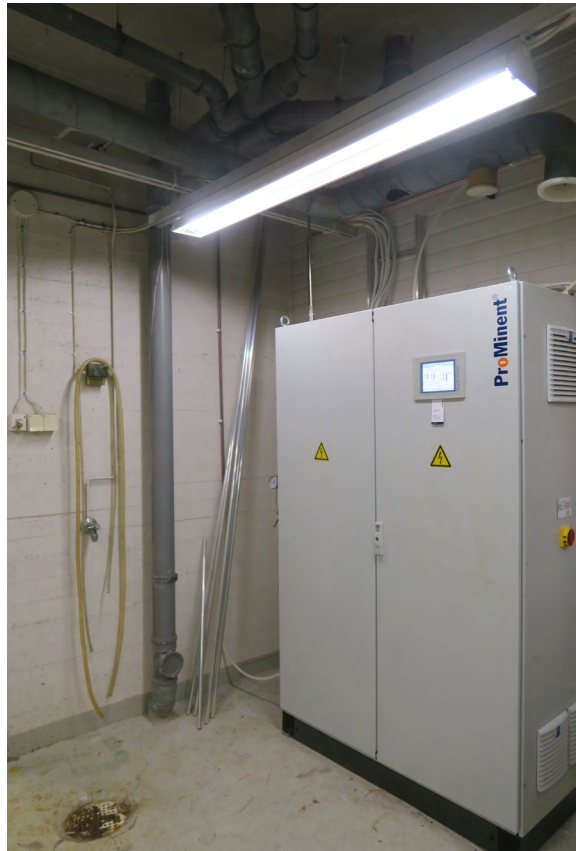
016, Kuntosali (Telelaitehuone)	Huoneselitteen mukaan / alkuperäinen, säilynyt	Nykytila, mikäli poikkeaa huone- selitteestä	Tunniste (ap)	Käsittely- yhdistelmä (ap)
Lattia	Vinyylivartilaatta, mänty- jalkalista			
Seinät	Puhtaaksi valettu betoni, puhtaaksi muurattu Kahi-tiili			B1, L1
Katto	Puhtaaksivalettu betoni	Akustolevyt		B1
Ulkoikkunat				
Sisäikkunat				
Ovet	Mäntyviiluovi		o 10	
Huomiot

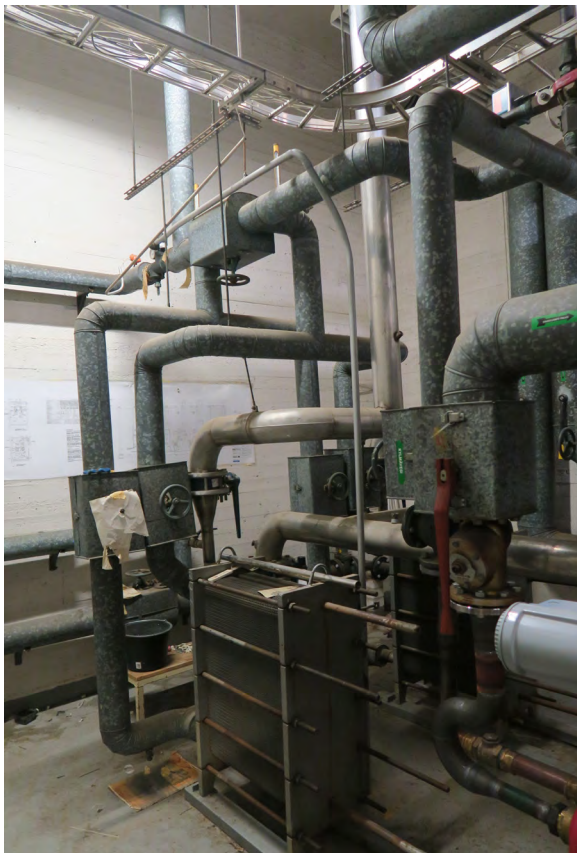
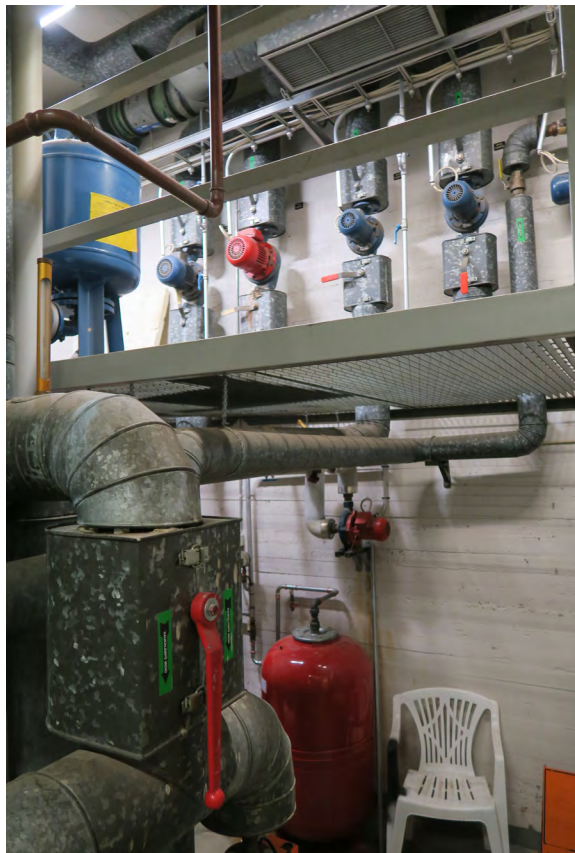
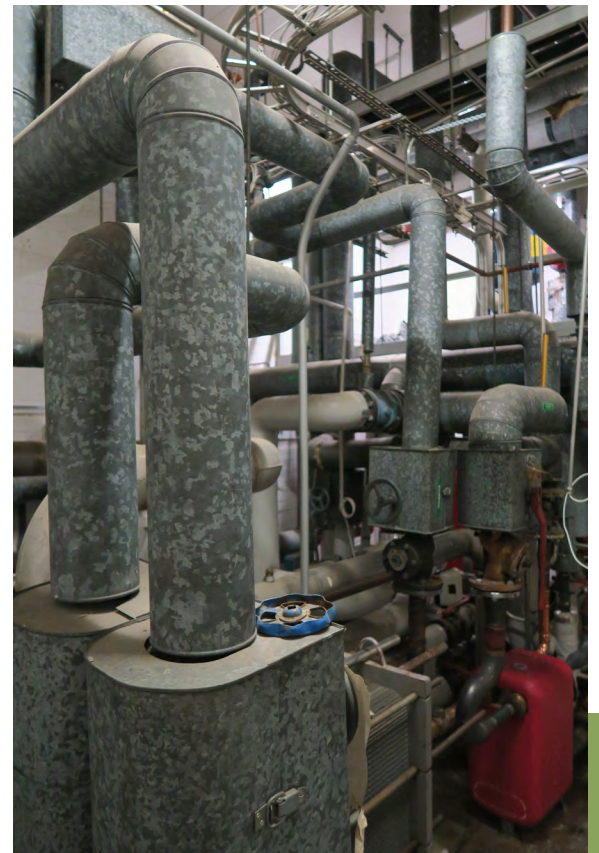
019, Lämmönja- khuone	Huoneselitteen mukaan / alkuperäinen, säilynyt	Nykytila, mikäli poikkeaa huone- selitteestä	Tunniste (ap)	Käsittely- yhdistelmä (ap)
Lattia	Teräshierottu betoni, betonijalkalista			B3
Seinät	Puhtaaksi valettu betoni			B1
Katto	Puhtaaksi valettu betoni			B1
Ulkoikkunat				
Sisäikkunat				
Ovet	Teräsrakenteinen palo-ovi		A-60/10	
Huomiot

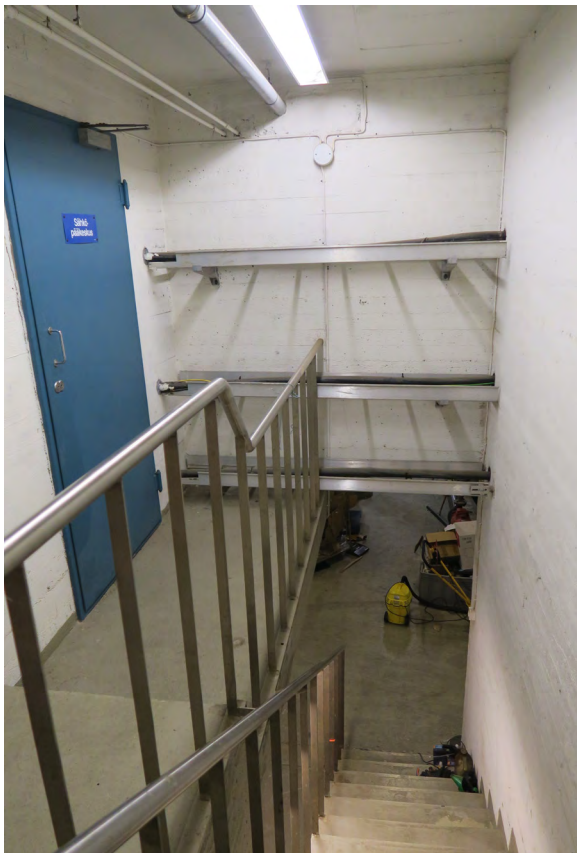
Porras G	Huoneselitteen mukaan / alkuperäinen, säilynyt	Nykytila, mikäli poikkeaa huoneselitteestä	Tunniste (ap)	Käsittely-yhdistelmä (ap)
Lattia	Teräshierottu betoni, betonijalkalista			B3
Seinät	Puhtaaksi valettu betoni			B1
Katto	Puhtaaksi valettu betoni			B1
Ulkoikkunat				
Sisäikkunat				
Ovet	Teräsrakenteinen palo-ovi		A-60/10	
Huomiot

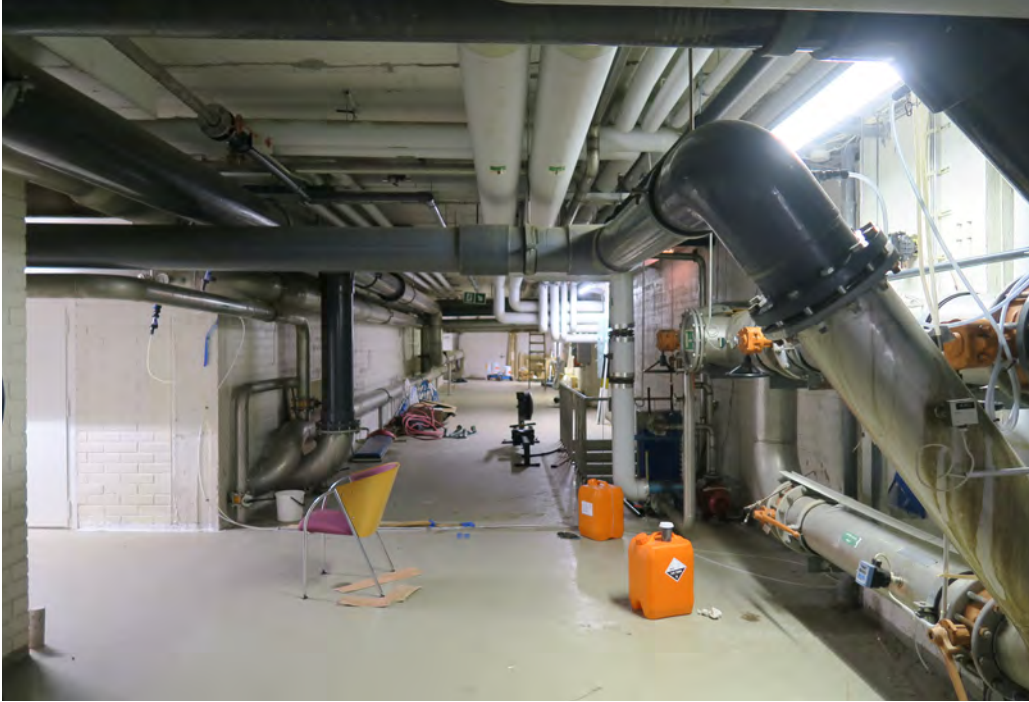
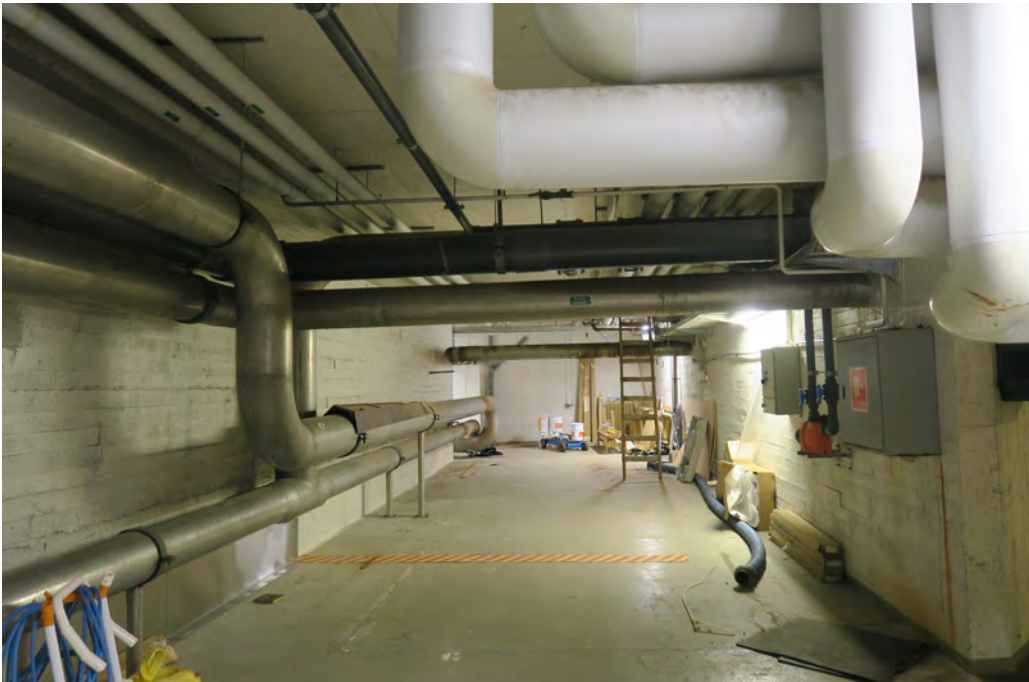
KK026, Käytävä	Huoneselitteen mukaan / alkuperäinen, säilynyt	Nykytila, mikäli poikkeaa huone- selitteestä	Tunniste (ap)	Käsittely- yhdistelmä (ap)
Lattia	Teräshierottu betoni, betonijalkalista			
Seinät	Betonirakenne, puhtaaksi muurattu Kahi-tiili			
Katto	Puhtaaksi valettu betoni			
Ulkoikkunat				
Sisäikkunat				
Ovet				
Huomiot

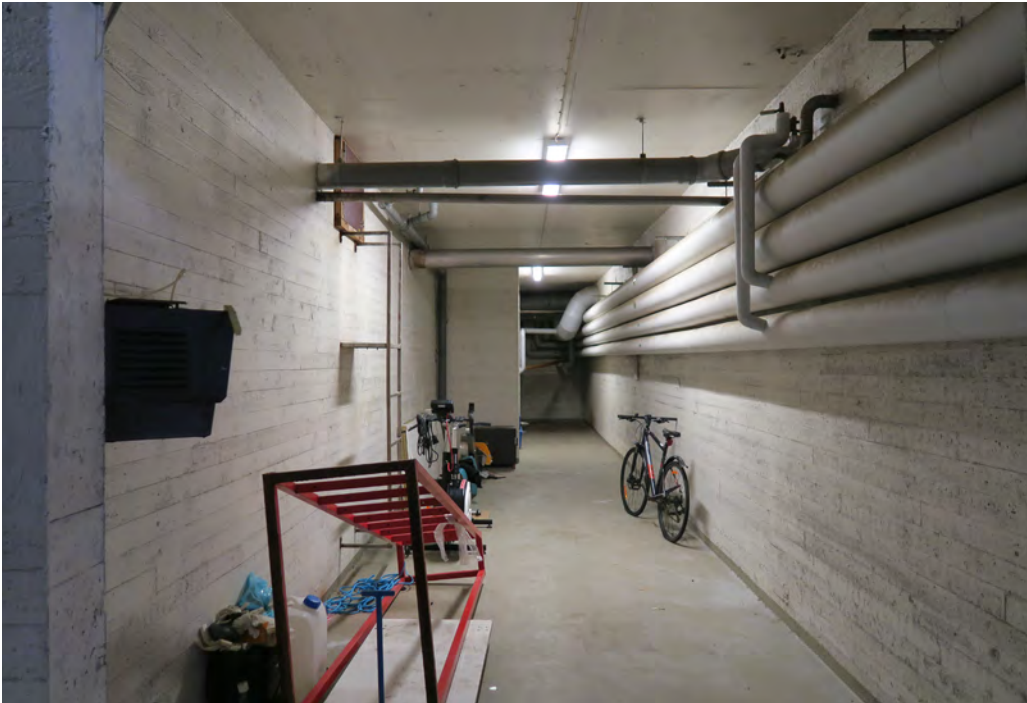
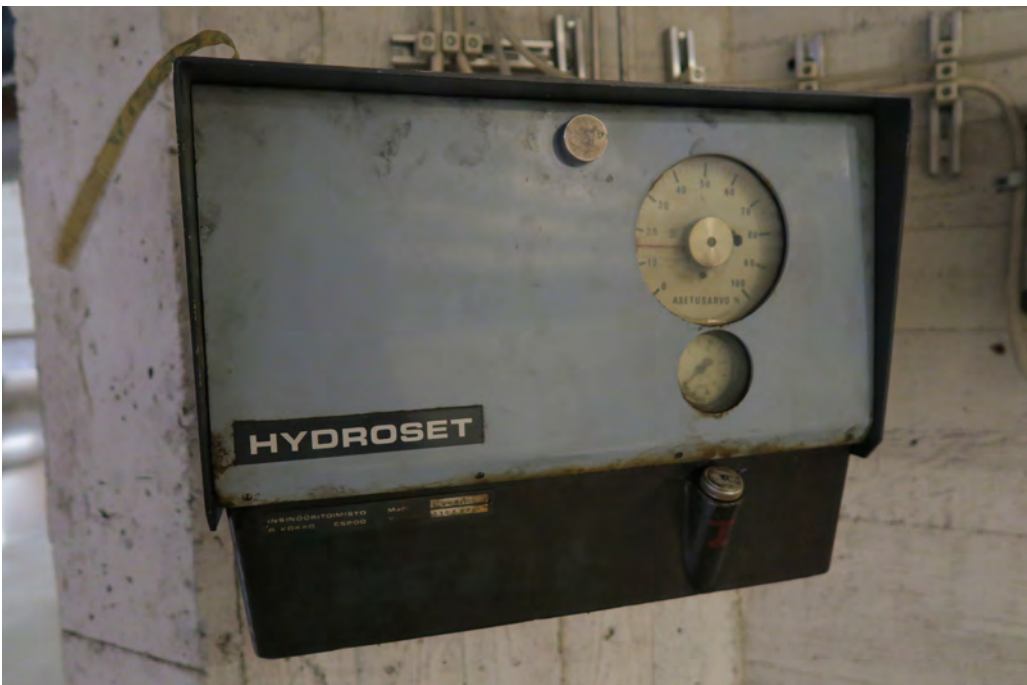
KK027, Varasto	Huoneselitteen mukaan / alkuperäinen, säilynyt	Nykytila, mikäli poikkeaa huone- selitteestä	Tunniste (ap)	Käsittely- yhdistelmä (ap)
Lattia	Teräshierottu betoni, betonijalkalista			
Seinät	Betonirakenne, puhtaaksi muurattu Kahi-tiili			
Katto	Puhtaaksi valettu betoni			
Ulkoikkunat				
Sisäikkunat				
Ovet				
Huomiot

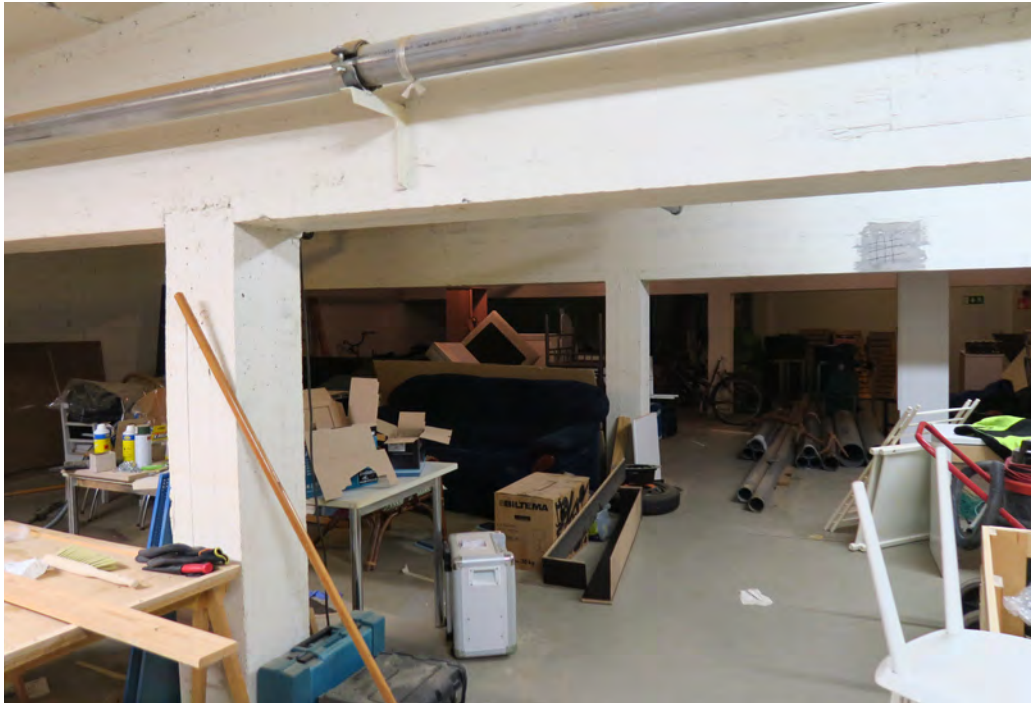
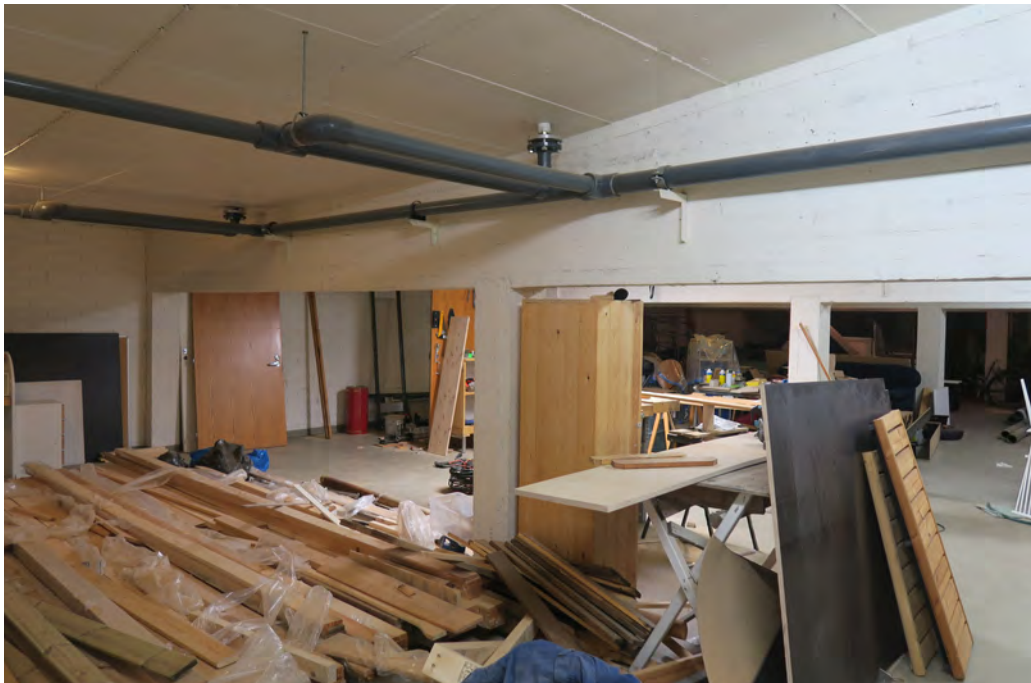
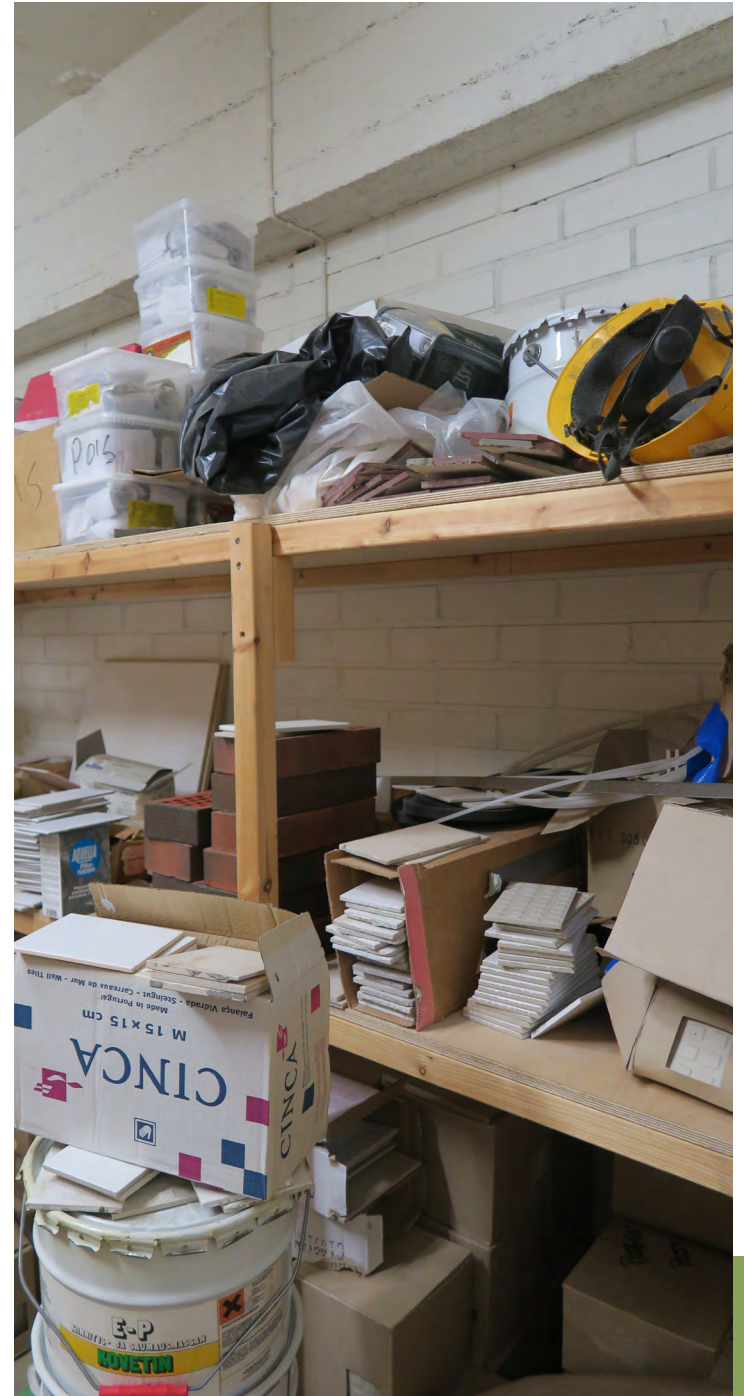
KK028, Käytävä	Huoneselitteiden mukaan / alkuperäinen, säilynyt	Nykytila, mikäli poikkeaa huone- selitteestä	Tunniste (ap)	Käsittely- yhdistelmä (ap)
Lattia	Teräshierottu betoni, betonijalkalista			
Seinät	Betonirakenne, puhtaaksi muurattu Kahi-tiili			
Katto	Puhtaaksi valettu betoni			
Ulkoikkunat				
Sisäikkunat				
Ovet				
Huomiot

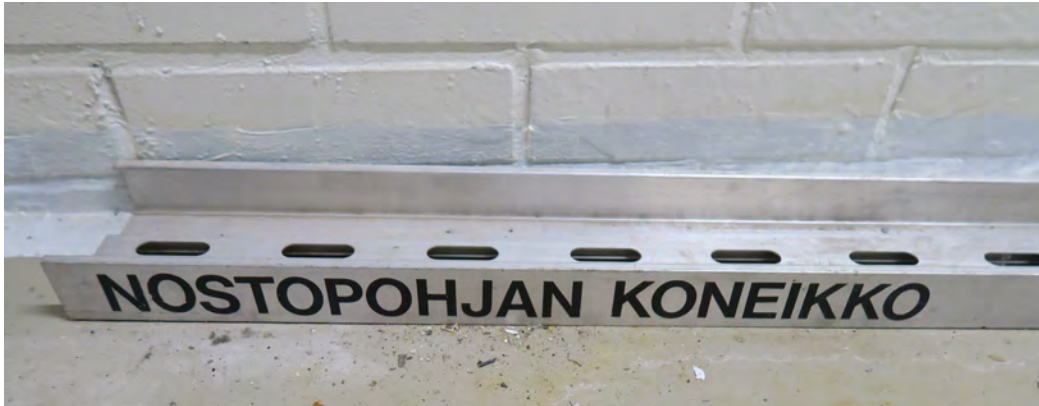
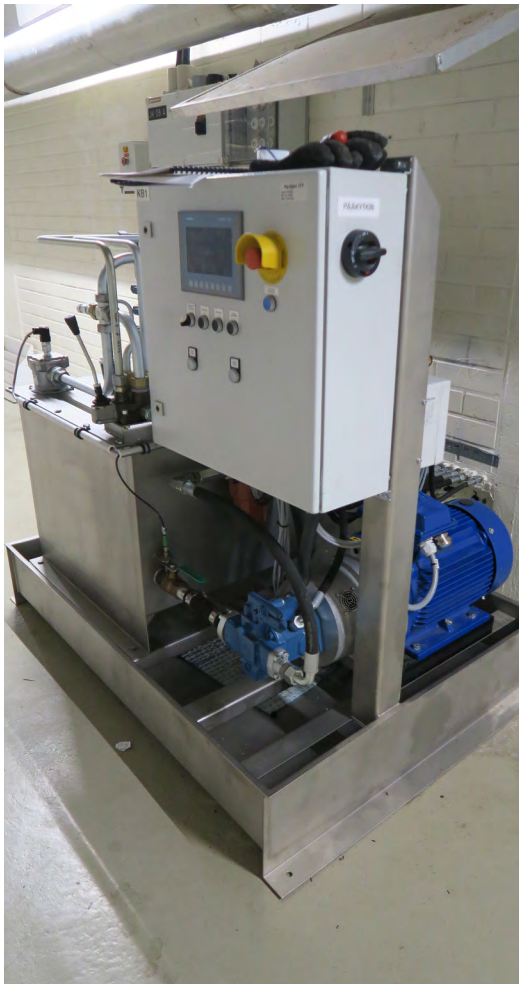
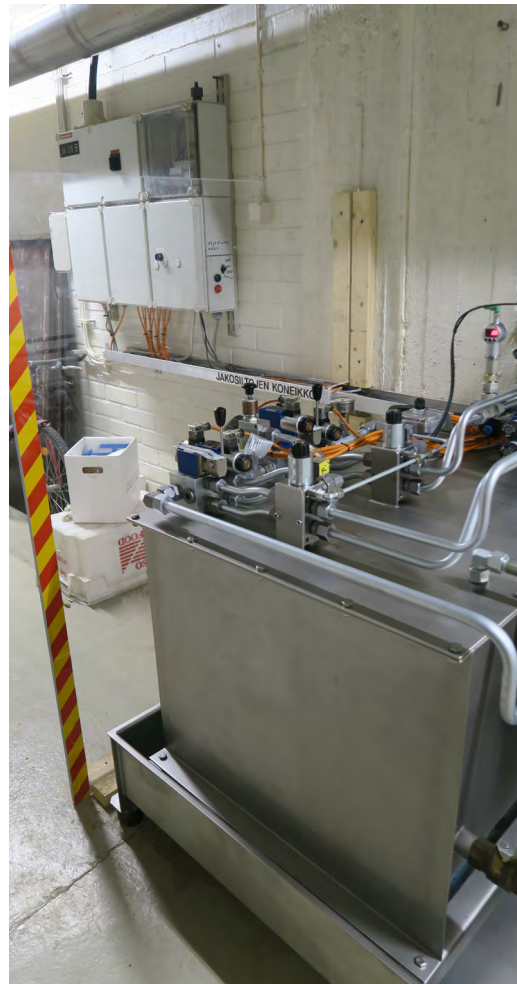
KK029, Käytävä	Huoneselitteen mukaan / alkuperäinen, säilynyt	Nykytila, mikäli poikkeaa huone- selitteestä	Tunniste (ap)	Käsittely- yhdistelmä (ap)
Lattia	Teräshierottu betoni, muovimatto, betonijalkalista			
Seinät	Betonirakenne, puhtaaksi muurattu Kahi-tiili			
Katto	Puhtaaksi valettu betoni			
Ulkoikkunat				
Sisäikkunat				
Ovet				
Huomiot

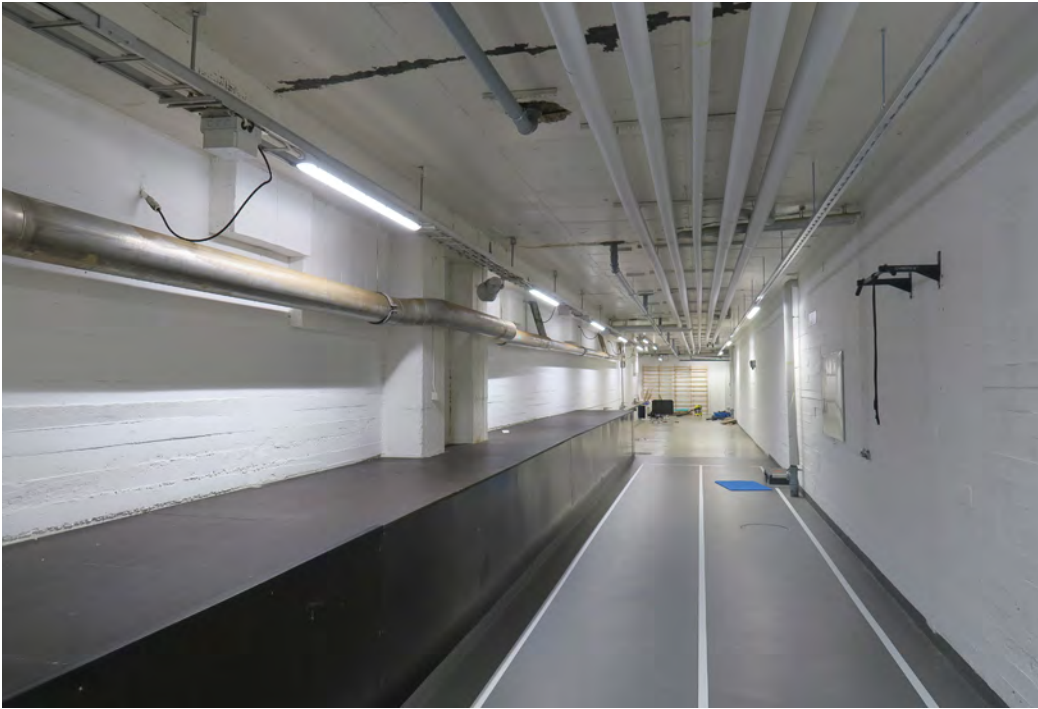
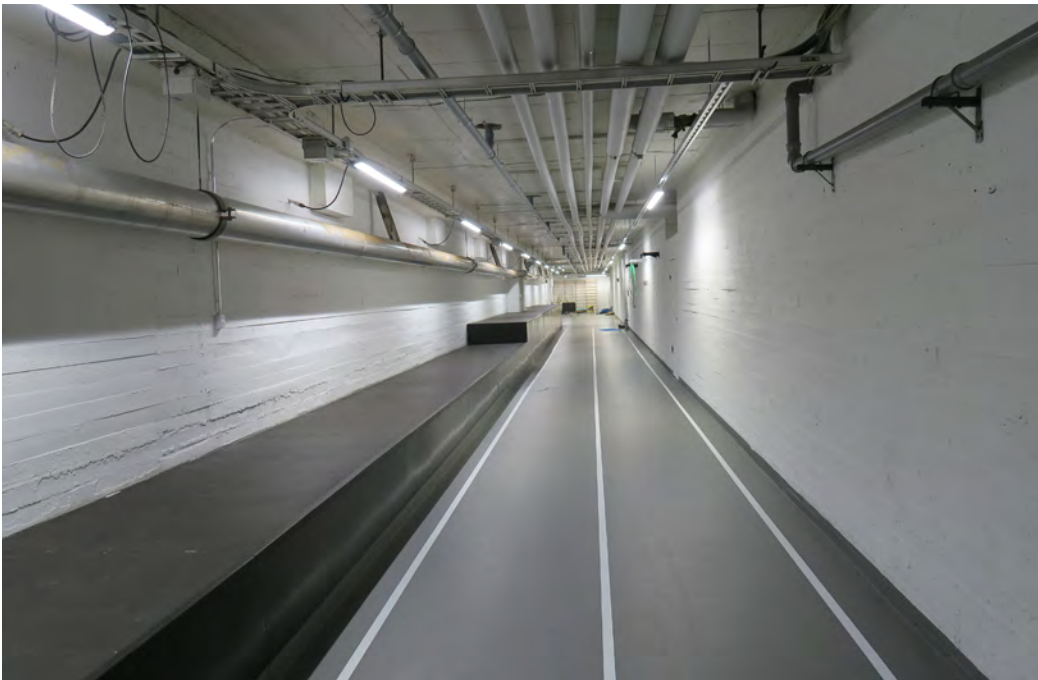
KK030, Varasto	Huoneselitteen mukaan / alkuperäinen, säilynyt	Nykytila, mikäli poikkeaa huone- selitteestä	Tunniste (ap)	Käsittely- yhdistelmä (ap)
Lattia	Teräshierottu betoni, betonijalkalista			
Seinät	Betonirakenne, puhtaaksi muurattu Kahi-tiili			
Katto	Puhtaaksi valettu betoni			
Ulkoikkunat				
Sisäikkunat				
Ovet				
Huomiot

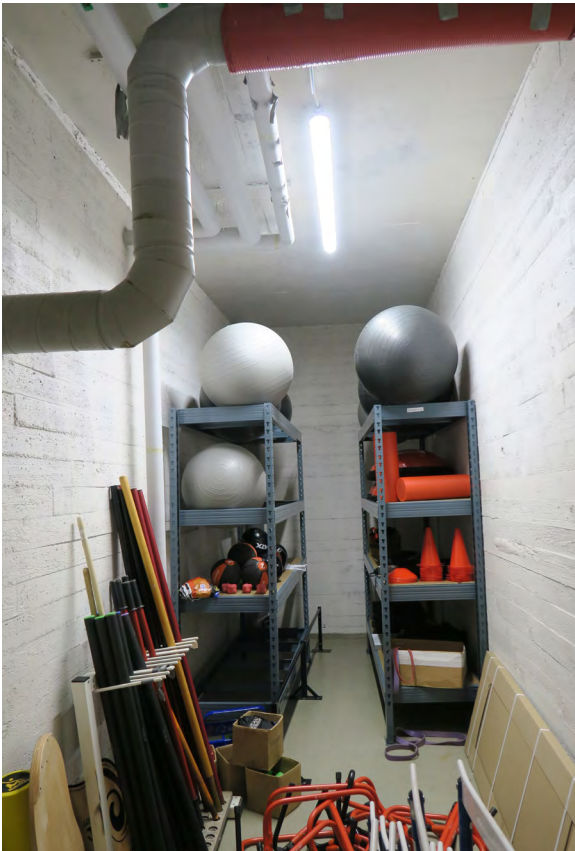
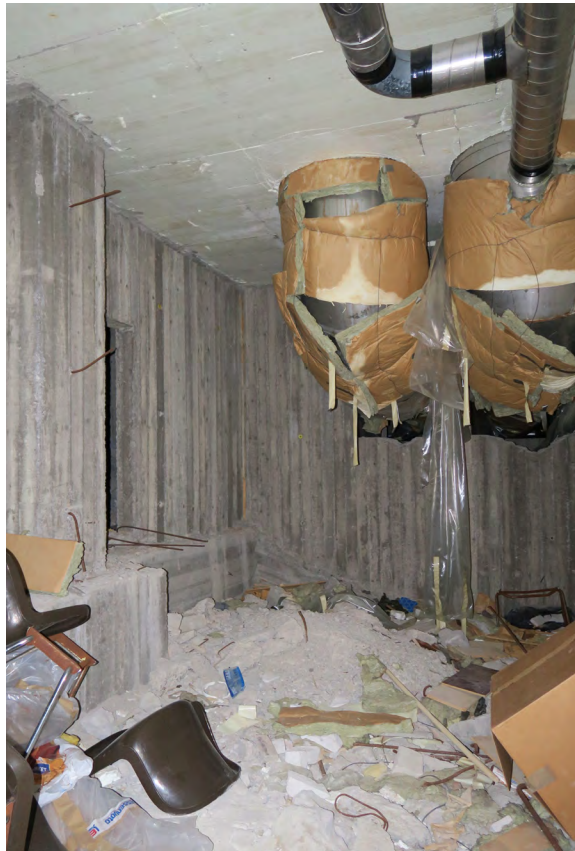
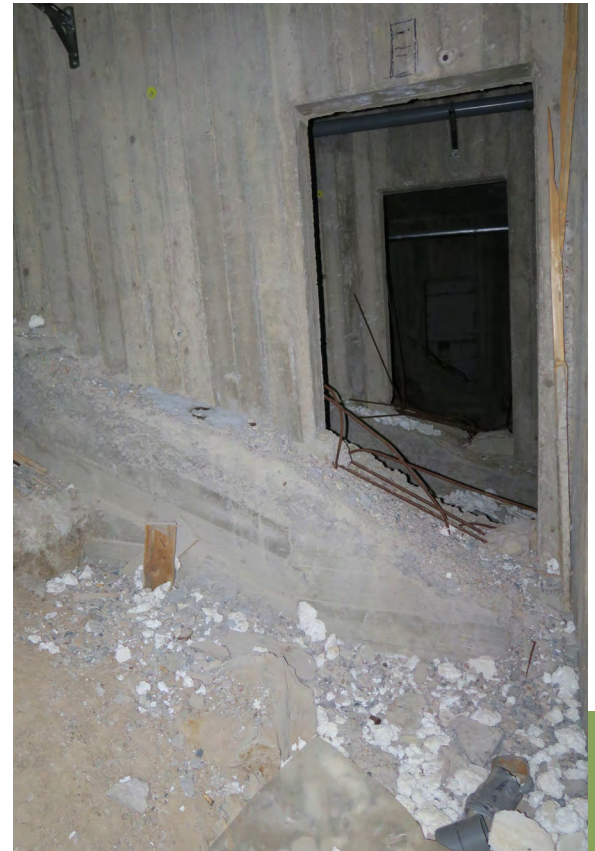
KK031, Käytävä	Huoneselitteiden mukaan / alkuperäinen, säilynyt	Nykytila, mikäli poikkeaa huone- selitteestä	Tunniste (ap)	Käsittely- yhdistelmä (ap)
Lattia	Teräshierottu betoni, betonijalkalista			
Seinät	Betonirakenne, puhtaaksi muurattu Kahi-tiili			
Katto	Puhtaaksi valettu betoni			
Ulkoikkunat				
Sisäikkunat	Teräsrakenteinen ikkuna			
Ovet				
Huomiot

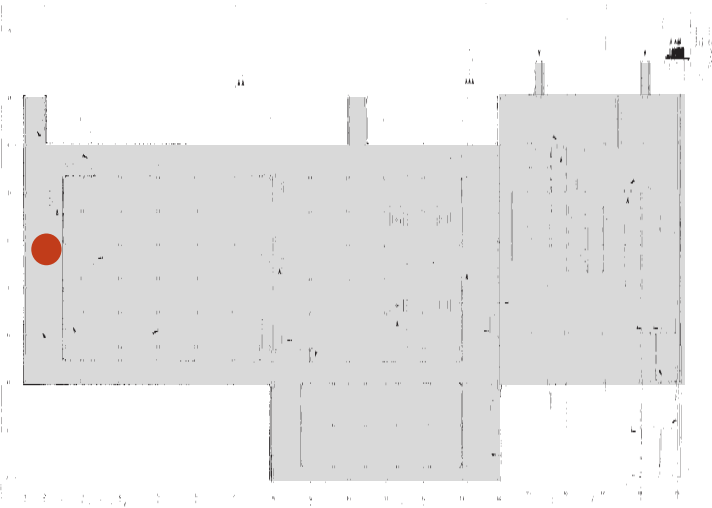
KK032, Varasto ja portaikko	Huoneselitteeseen mukaan / alkuperäinen, säilynyt	Nykytila, mikäli poikkeaa huoneselitteestä	Tunniste (ap)	Käsittely-yhdistelmä (ap)
Lattia	Teräshierottu betoni, betonijalkalista			
Seinät	Betonirakenne, puhtaaksi muurattu Kahi-tiili			
Katto	Puhtaaksi valettu betoni			
Ulkoikkunat				
Sisäikkunat				
Ovet				
Huomiot

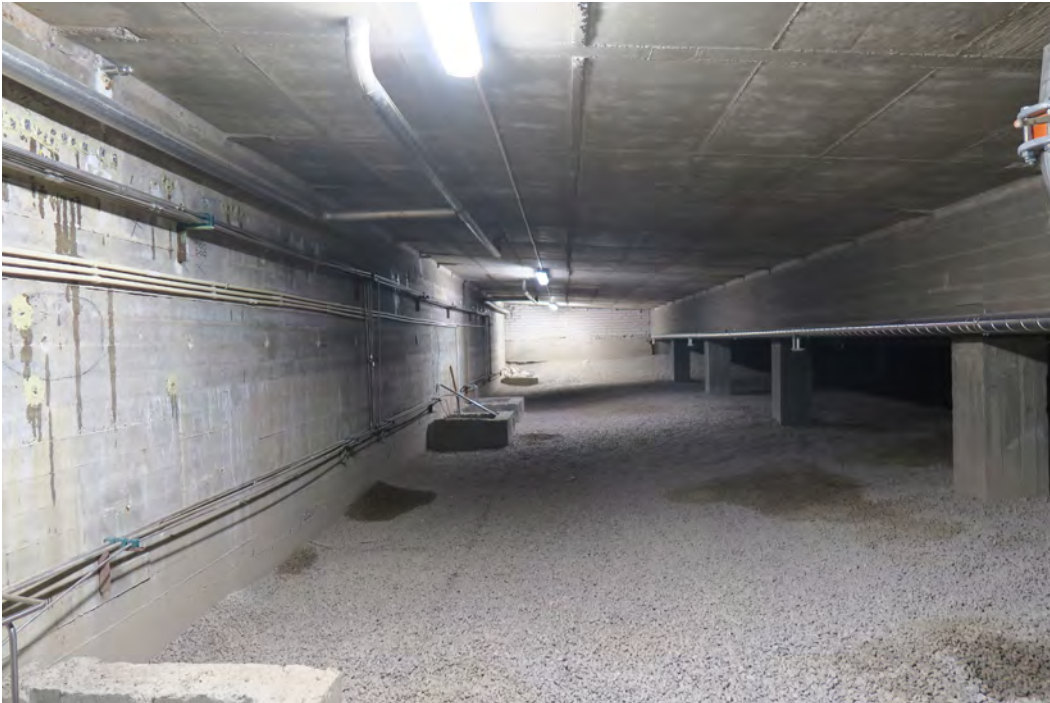
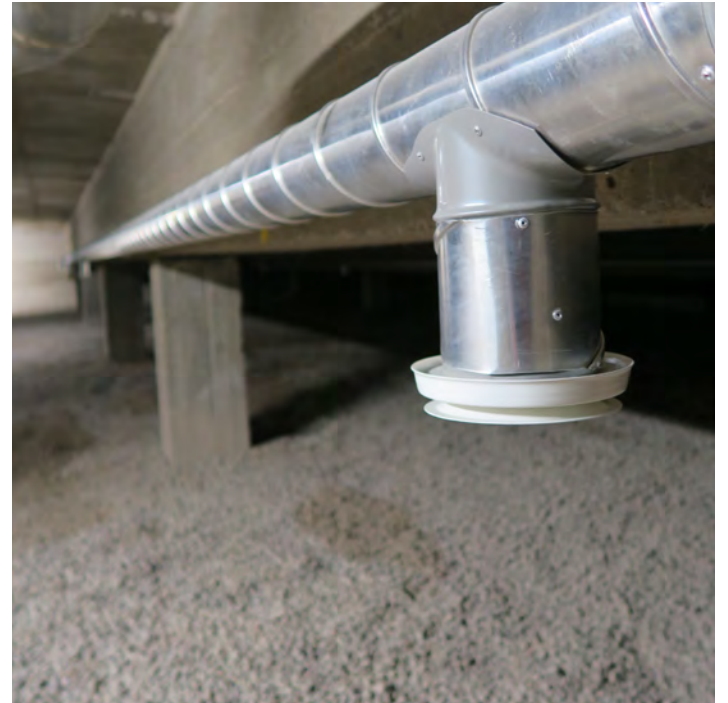
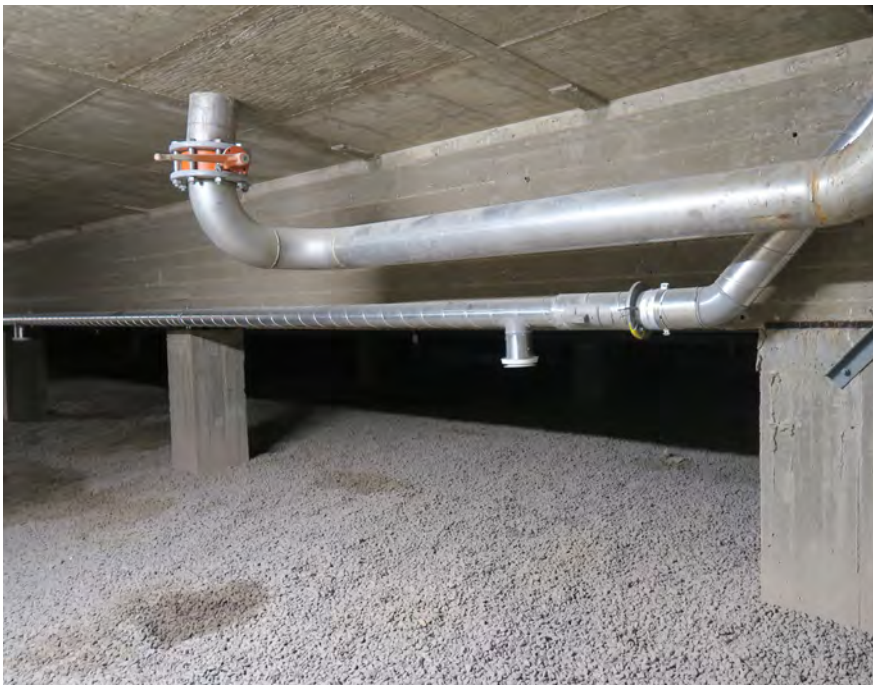
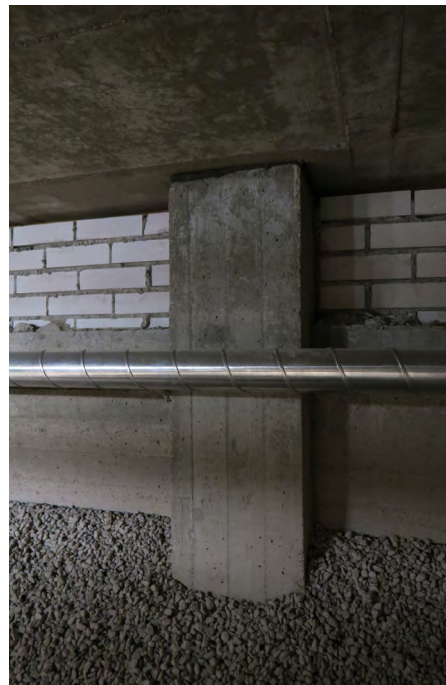
KK033	Huoneselitteen mukaan / alkuperäinen, säilynyt	Nykytila, mikäli poikkeaa huoneselitteestä	Tunniste (ap)	Käsittely-yhdistelmä (ap)
Lattia	Kivimurska			
Seinät	Betonirakenne			
Katto	Betonirakenne			
Ulkoikkunat				
Sisäikkunat				
Ovet				
Huomiot
