# Lahnuksen koulu

KORJAUSTYÖSELOSTUS  
08.12.2025

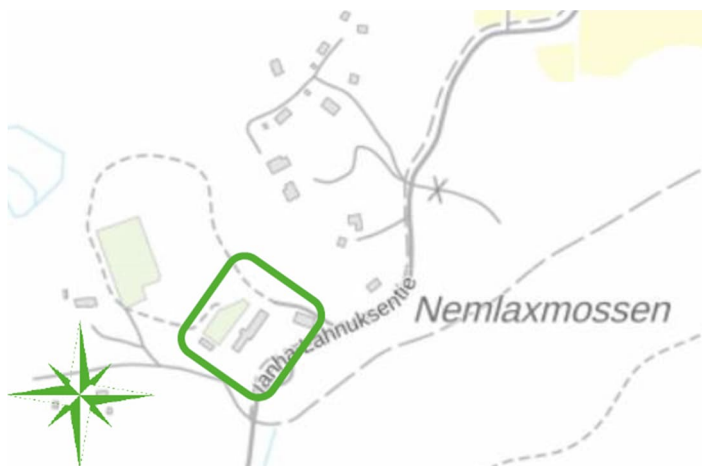
Korjauskohteena oleva koulurakennus on valmistunut vuonna 1958. Rakennuksen pinta-ala on noin 1 559 m<sup>2</sup> ja tilavuus on noin 5 180 m<sup>3</sup>. Rakennuksessa on tiloja kolmessa kerroksessa, joista osa sijaitsee osittain maanpinnan alapuolella. Rakennus sijaitsee rinteessä, pihan puolelta koulu on kaksikerroksinen ja tienpuolelta kolmikerroksinen. Rakennukseen on tehty perusparannus vuonna 2000. Perusparannuksen yhteydessä rakennuksen kylkeen on rakennettu laajennus, jossa sijaitsee jokaisessa kerroksessa wc-tiloja. Pohjakerroksessa sijaitsevat puku- ja suihkutilat on uusittu ja liikuntasaliin on lisätty uusi porrasyhteys. Henkilökunnan sosiaalityötilat ja terveydenhoitajan työtila on uusittu. Keittiön paikkaa on muutettu rakennuksen pätyyn, johon on rakennettu aputiloja keittiötä varten.
