Tutkimusraportti

Vesikaton ja yläpohjan sekä LVIS-tekniikan kuntotutkimukset

KR3016 Smedsby daghem

5.12.2025

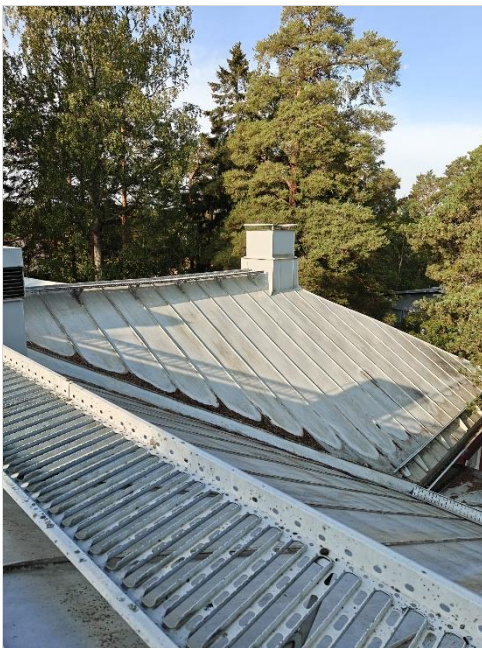
Kuva 1. Kuvaa vesikatolta ja vesikaton kulkusilloista.

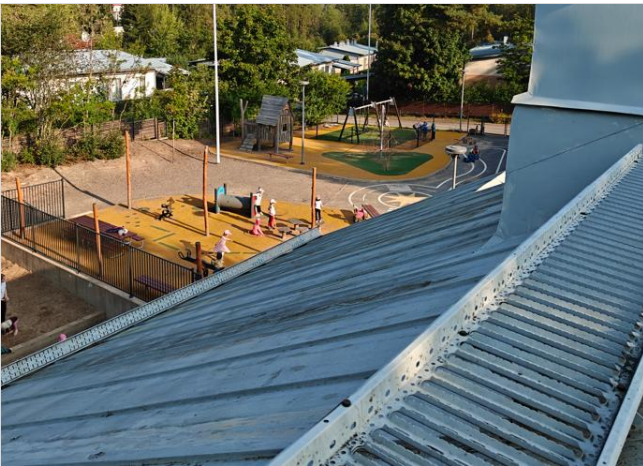
Kuva 9. Lumiasteet ovat kaikkien leikki- ja kulkuväylien ympärillä, kuten pitääkin.

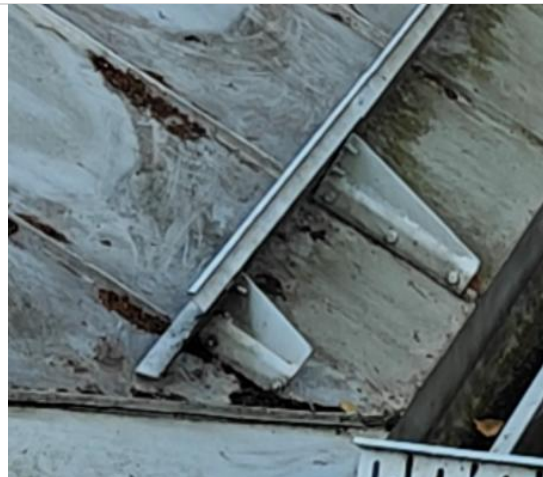
Kuva 10. Lumiasteet on kiinnitetty saumoihin, kuten pitääkin.

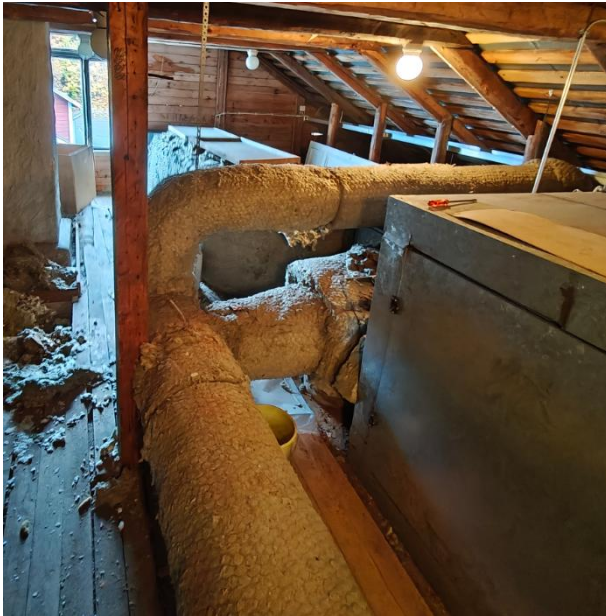
- Raitisilmanottoputken alle tiivistyy kosteutta tai kertyy vettä. Raitisilmaputkea ei ole eristetty raitisilmaottoaukon jälkeen.
- Tuloilman lämpötila oli säädetty 20,3 asteeseen ja ilmanvaihto on säätölaitteen mukaan jatkuvasti toiminnassa.

Kuva 41. Yleiskuvat IV-kone sijaitsee ullakolla ja tuloilma on jatkuvasti toiminnassa 1/1 teholla.

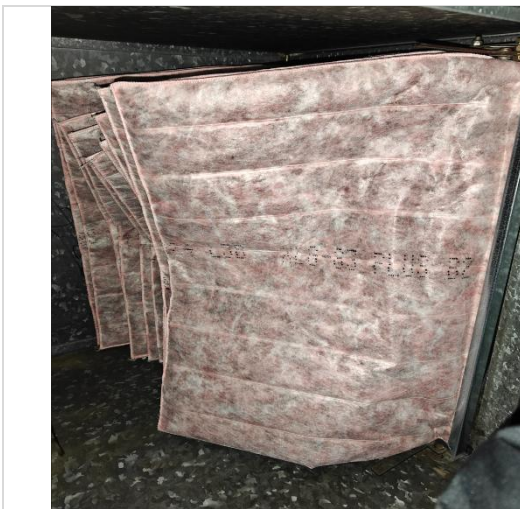
Kuva 42. Suodattimet olivat puhtaat ja suodatinkotelo puhtas. Merkintöjen mukaan vaihdettu 28.7.2025.

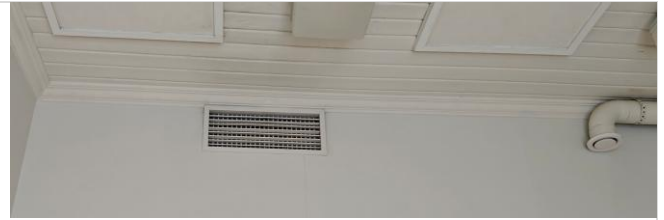
**Kuva 47.** IV-päätteet vaihtelevat

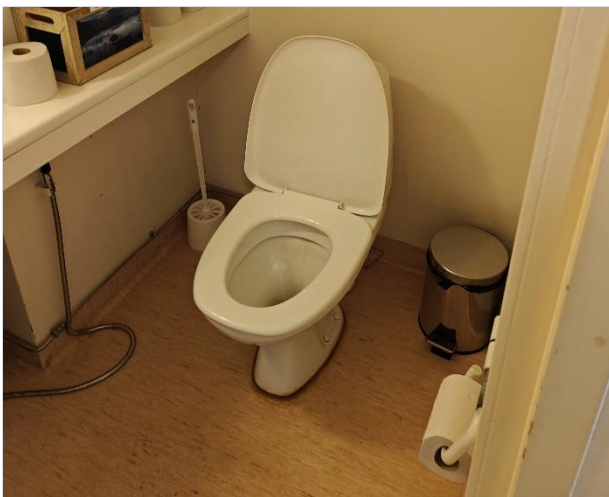
Kuva 58. WC-istuin uusittu edellisessä peruskorjauksessa.

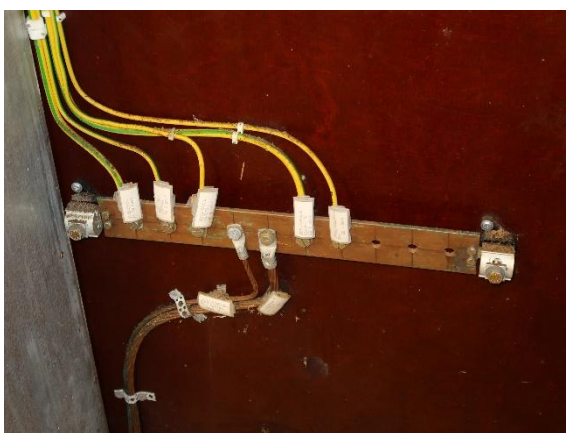
Kuva 70
Päämaadoituskisko.

Maadoitusjärjestelmä on alkuperäinen pääkeskushuoneeseen asennetulla maadoituskiskolla ja siihen liitetyillä maadoitusjohtimilla asennettu järjestelmä. Maadoituskiskoon on liitetty maadoituselektrodi, johtavat putkistot, antennivahvistin, antennimasto, 2EK-kotelo ja puhelinjärjestelmä. Maadoitusjärjestelmä on tyydyttävässä kunnossa, ja se on suositeltavaa laajentaa iv-kanavien maadoituksella.

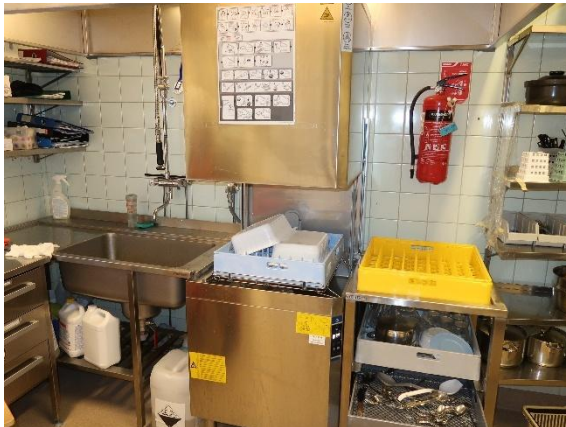
Kuva 72
Keittiössä sijaitseva astianpesukone.

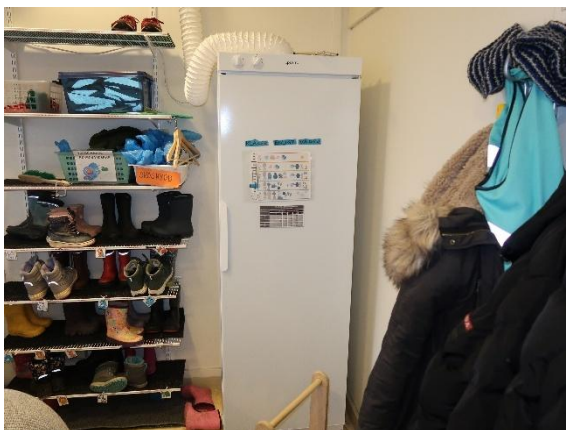
Kuva 74
Yleiskuva kuivauskaapista.

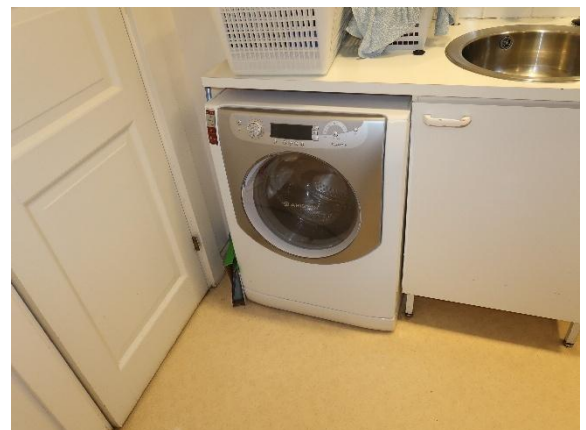
Kuva 75
Pyykinpesukone.

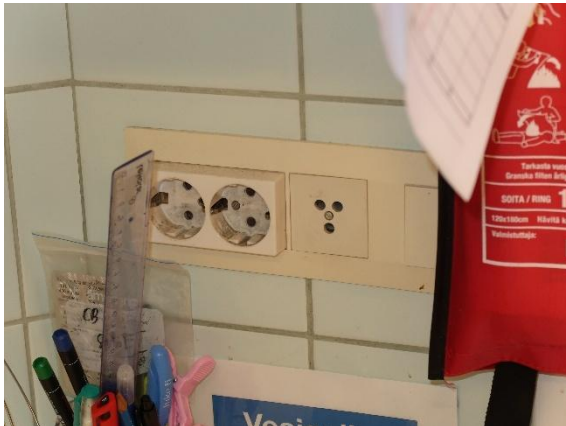
Pistorasioiden kaapelointi on toteutettu ML- ja MK-johtimilla sekä MMJ-tyyppisillä kaapeleilla. Pistorasiat ovat maadoitettuja kaikissa tiloissa. Pistorasiat ja niiden kaapeloinnit ovat pääosin vuonna 1988 asennettuja, ja ne ovat suositeltavaa uusia tarkastelujakson aikana. Uusimmat pistorasiat ovat hyvässä kunnossa, eikä niitä ole välttämätöntä uusia. Henkilökunnan työhuoneessa on liian vähän pistorasioita, jonka vuoksi jatkopistorasioita on käytössä.

Kuva 76
Yleiskuva vanhasta pistorasiasta.

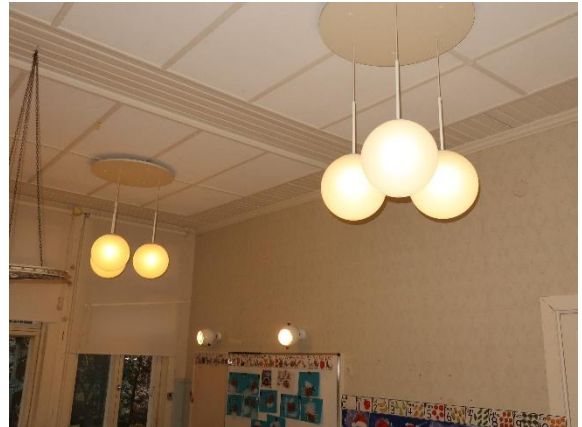
Kuva 79
Yleiskuva ripustetuista posliinikupuvalaisimista.

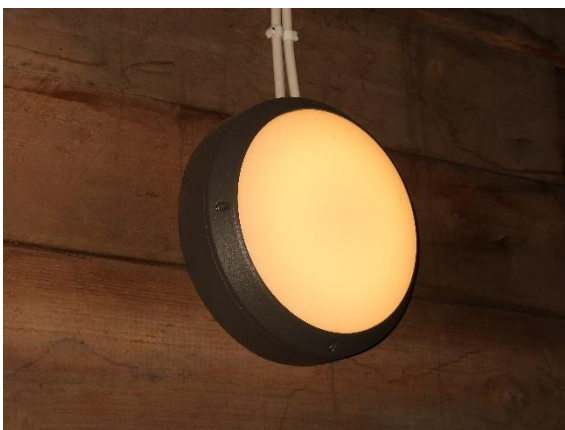
Kuva 82
Yleiskuva piharakennuksen pienoisoisloistelamppuvalaisimesta.

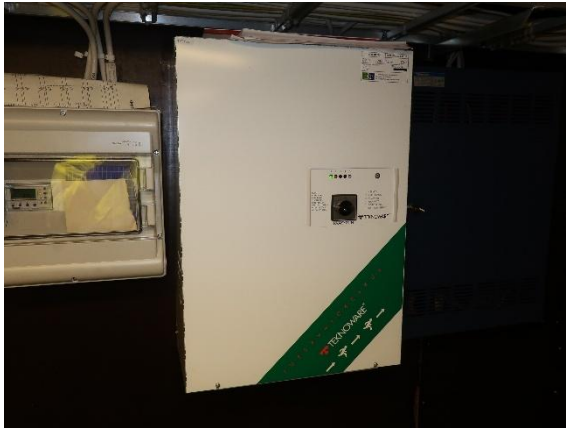
Kuva 84
Turvavalaistuskeskus.

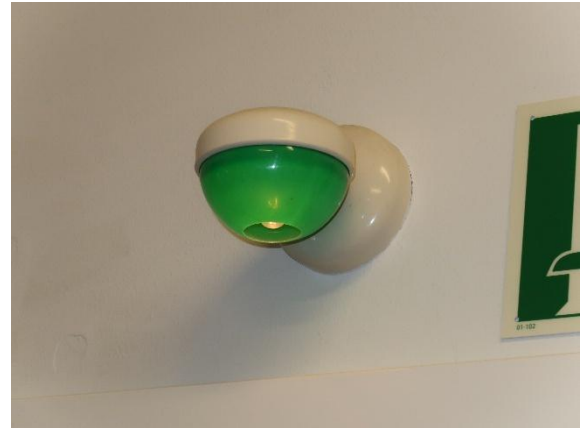
Kuva 85
Yleiskuva opasvalaisimesta.

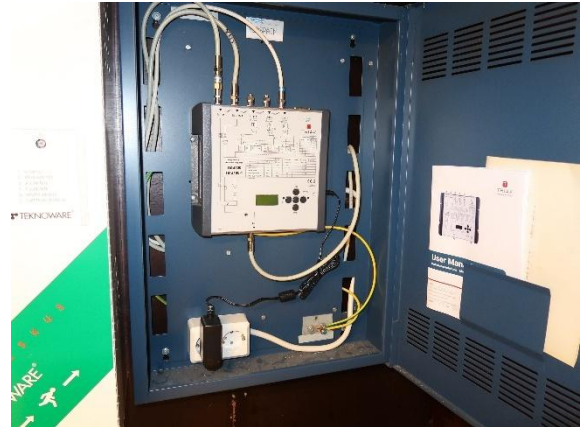
Kuva 87
Antennivahvistin.

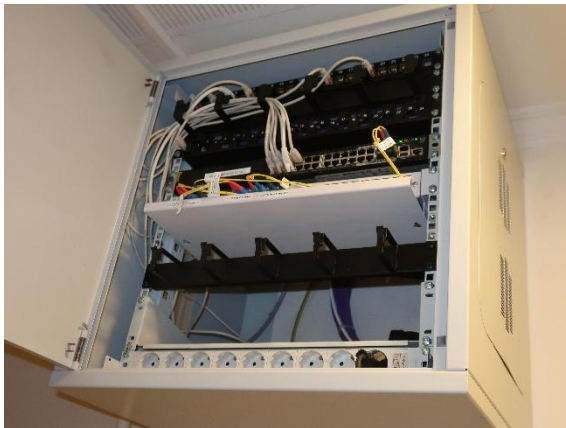
Kuva 88
Yleiskaapelointijärjestelmän jakamo.

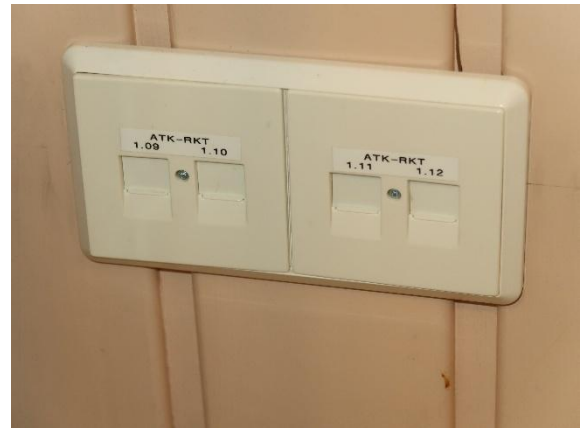
Kuva 89
Yleiskuva tietoliikennesioista.

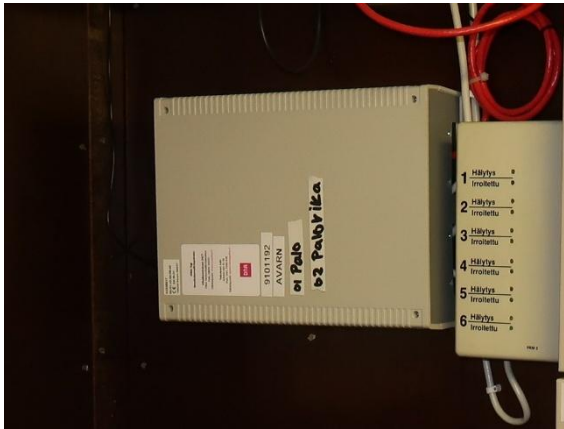
Kuva 90
Palovaroitinkeskus.

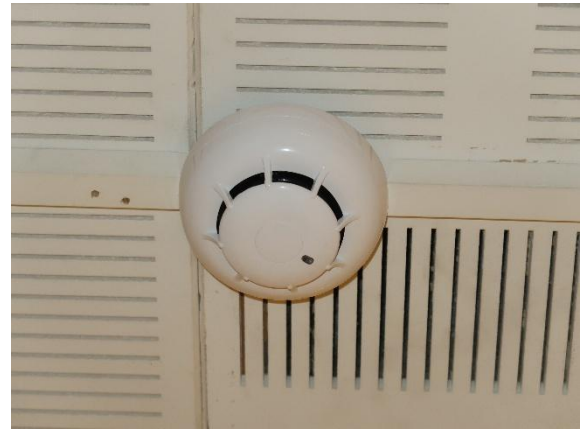
Kuva 91
Yleiskuva palovaroittimesta.

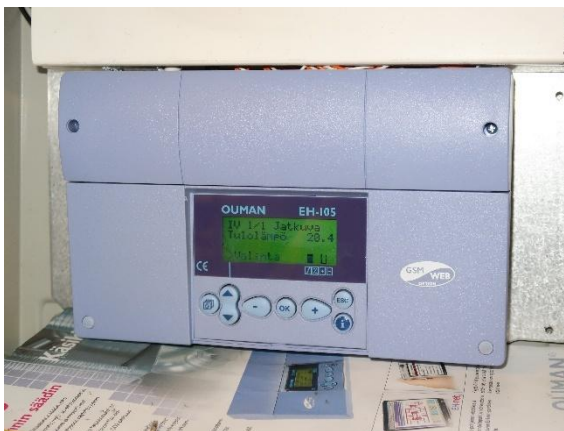
Kuva 92
Ilmanvaihdon säädin.

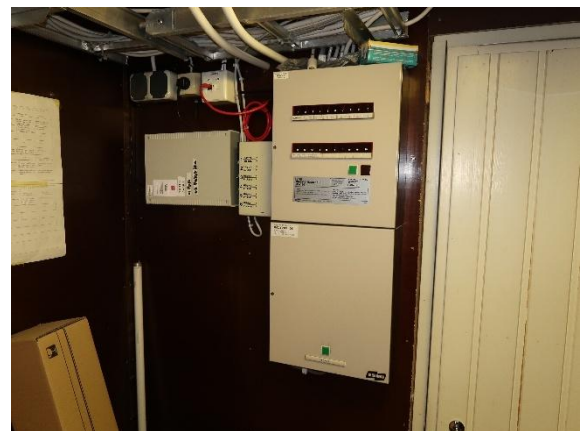
Kuva 93
Hälytyskeskus.

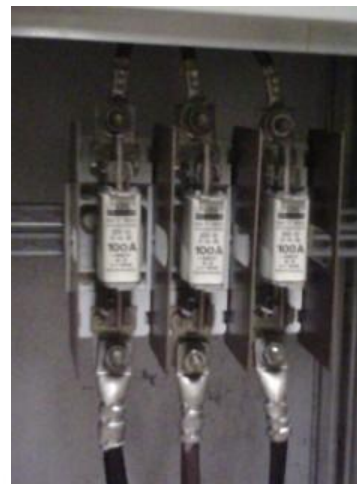
Lämpökuvauksen pääkeskuksen liittymiskaapelista
2.12.2025 8.49.33

Missään osassa kuvattuja liittimiä lämpötila ei ole liian korkea, vaan se on lähellä ympäristön lämpötilaa.

Pääkeskuksen ottama virta oli kuvaushetkellä L1=12 A, L2=21 A, L3=12 A.
