**RAKENNETEKNINEN KUNTOTUTKIMUS
RAJATTU AHA-KARTOITUS
3.12.2024, päivitetty 17.3.2025**

**SMEDSBY DAGHEM
STENSINTIE 10
02750 ESPOO**

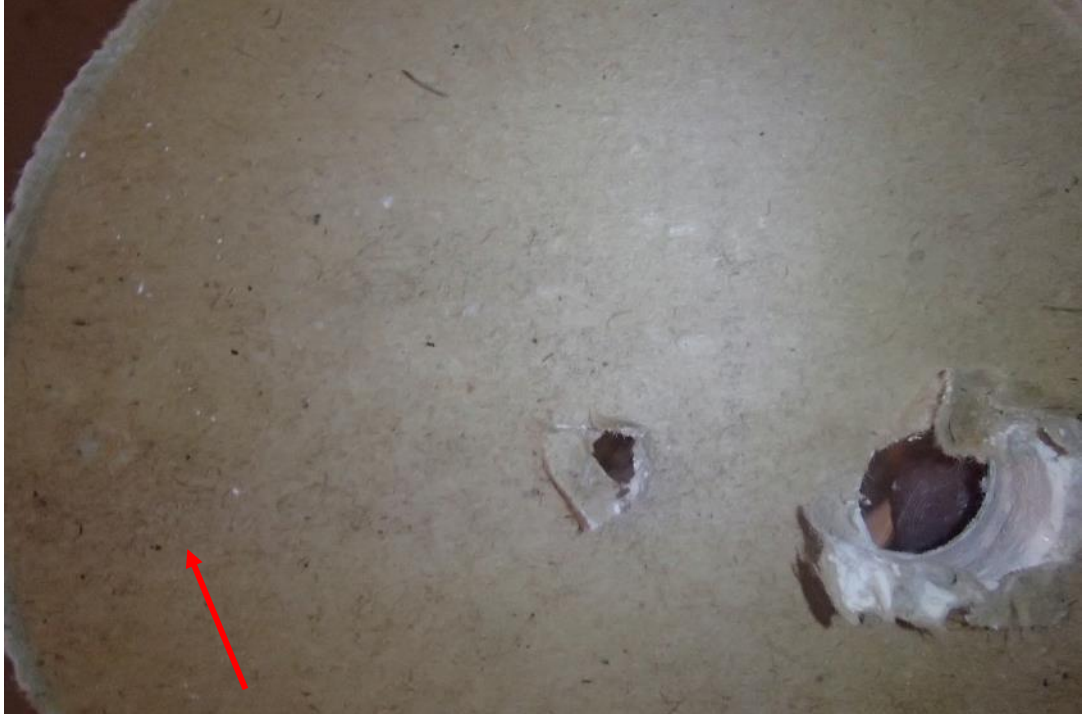
Kuva 34. Sisäpuolen kipsilevyjen kartonkipinnoilla havaittiin lievää tummentumista.

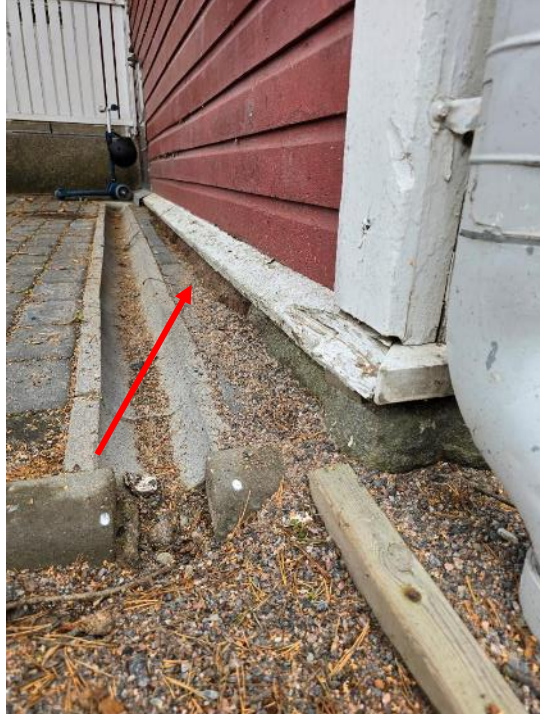
Kuva 38. Paikoin sokkelit ovat matalat.

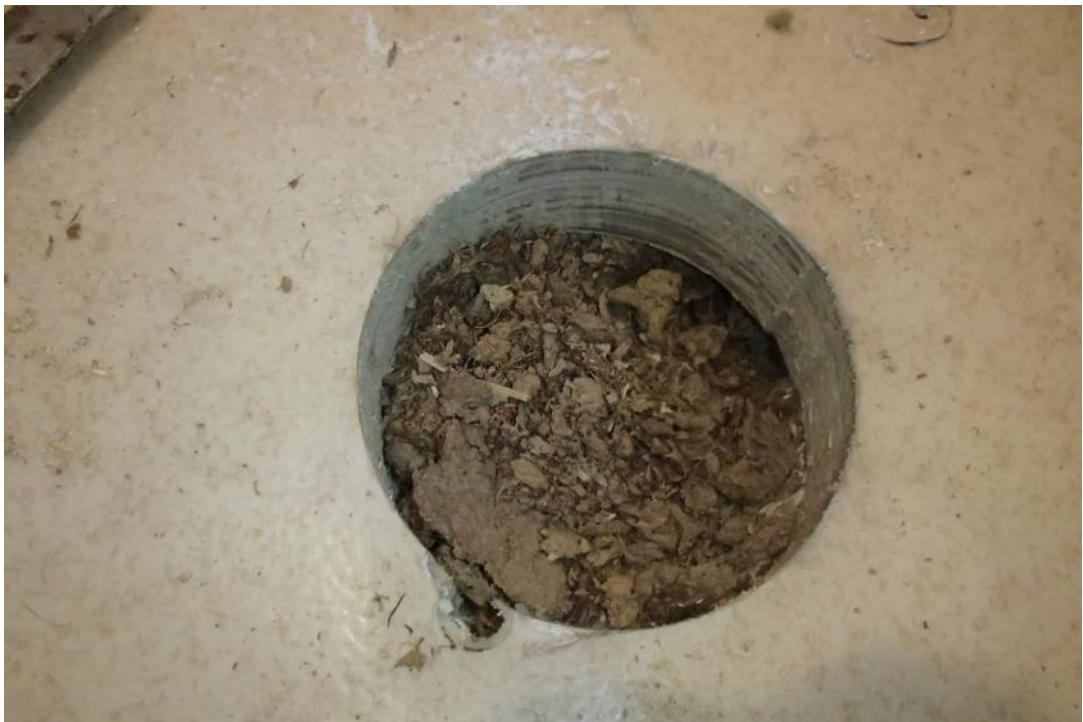
Kuva 82. Rakenneavauskohta, AP1.

1. 2 mm, muovimatto + liima
2. 0,5 mm, tasoite
3. 13 mm, lastulevy
4. 0,5 mm, tasoite
5. 33 mm, pontattu lattialankku, maalattu
6. 270 mm, eristetila/puurunko
7. bitumijäänteitä
8. 25 mm, harvalaudoitus

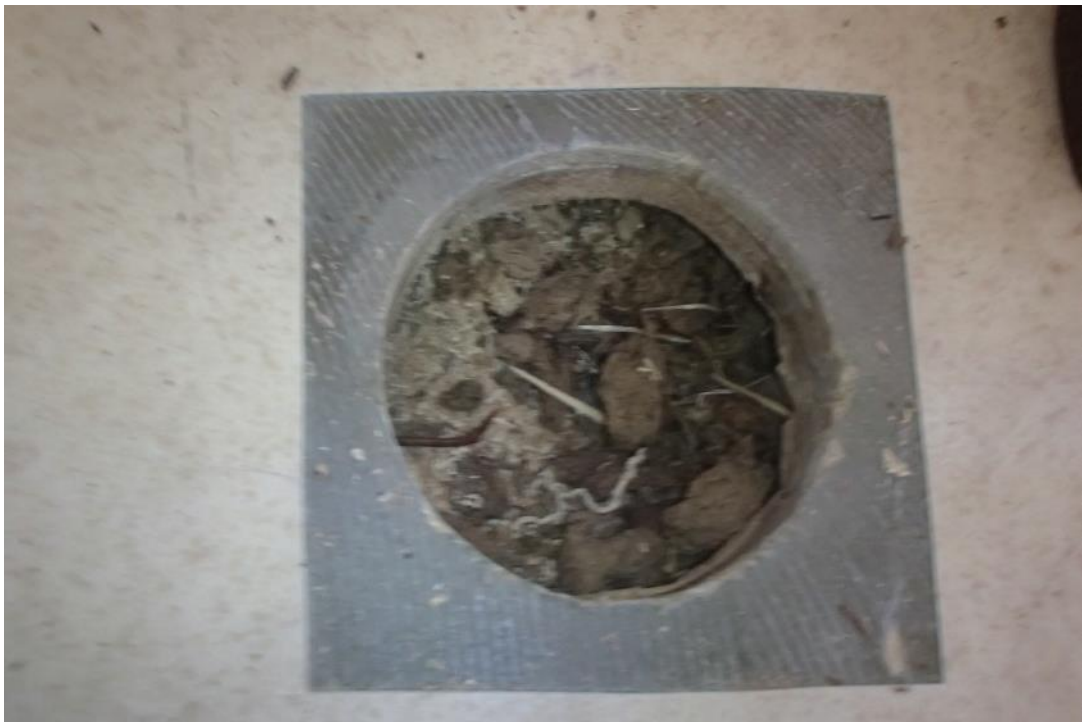
Kuva 83. Rakenneavauskohta, AP2.

1. 2 mm, muovimatto + liima
2. 0,5 mm, tasoite
3. 13 mm, lastulevy
4. 1 mm, tasoite
5. 33 mm, pontattu lattialankku
6. 330 mm, eristetila/puurunko
7. 0,1 mm, bitumikyllästetty rakennuspaperi
8. 25 mm, harvalaudoitus

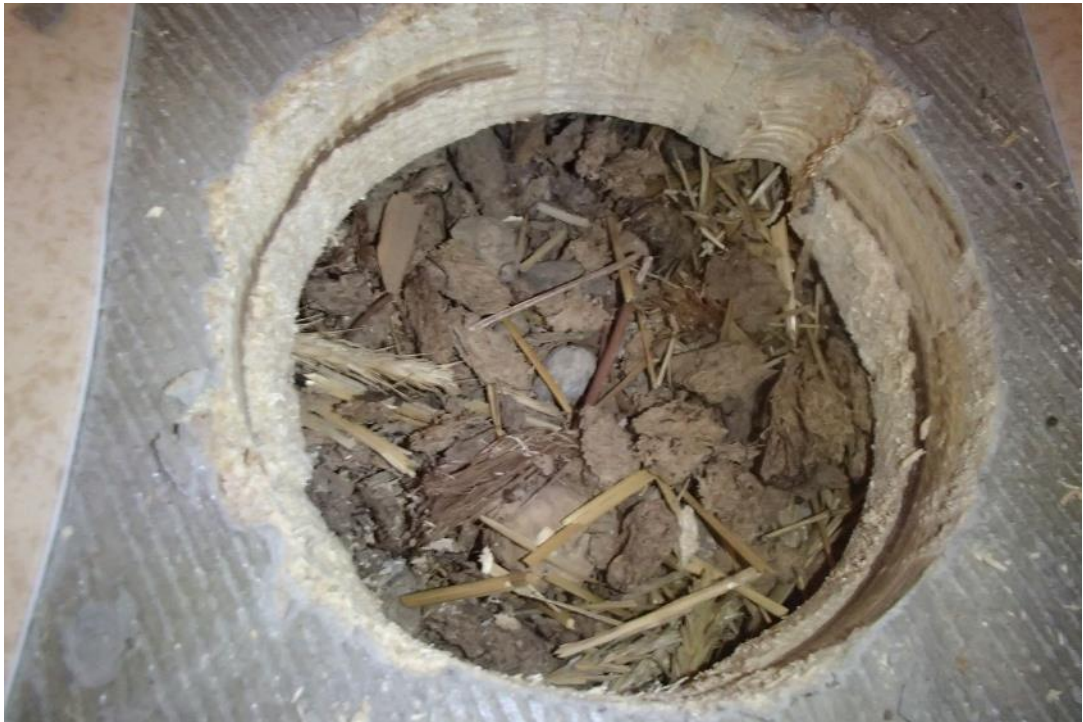
Kuva 84. Rakenneavauskohta, AP3.

1. 2 mm, muovimatto + liima
2. 1 mm, tasoite
3. 13 mm, lastulevy
4. 33 mm, pontattu lattialankku
5. 250 mm, eristetila/puurunko
6. 2 mm, bitumikermi
7. 25 mm, harvalaudoitus

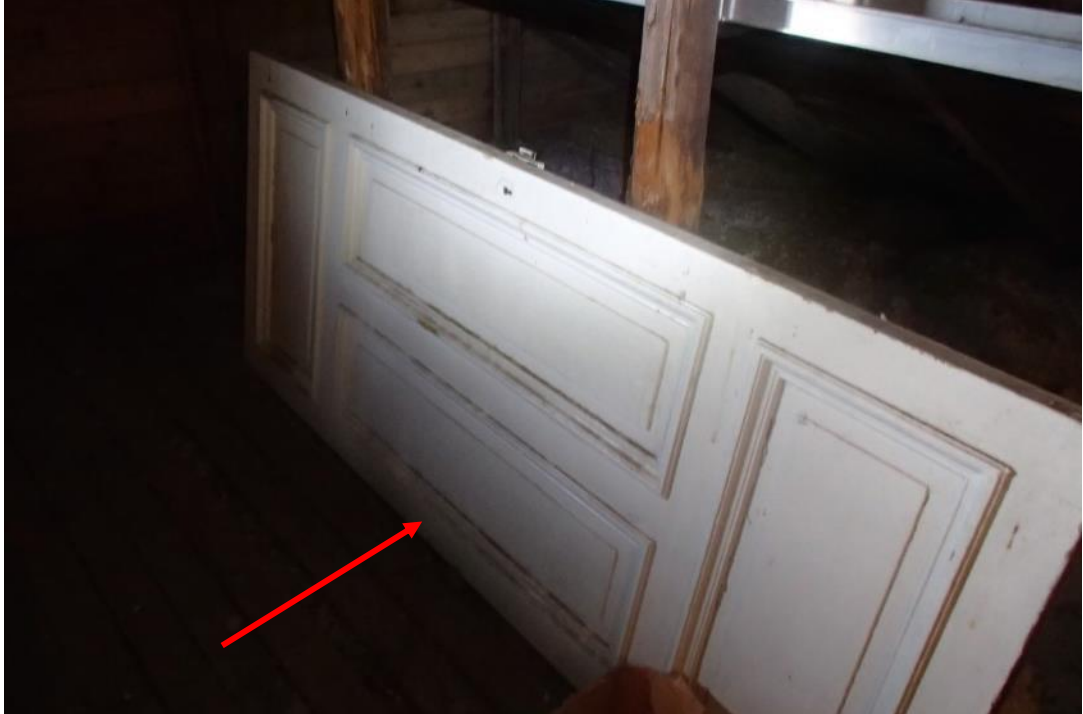
Kuva 132. Vinttitilassa on jonkin verran ylimääräistä palokuormaa.
