KUNTOARVIO + PTS

Omnian oppilaitos

30. MAALISKUUTA 2023
ESPOON KAUPUNKI / TILAPALVELUT

Tarkastuskohteena oli oppilaitoskiinteistö Espoon keskuksessa. Kiinteistö käsittää kaksi rakennusta. Kiinteistö on rakennettu vuonna 1989 (osa C) ja laajennettu vuonna 2007 (osa D).

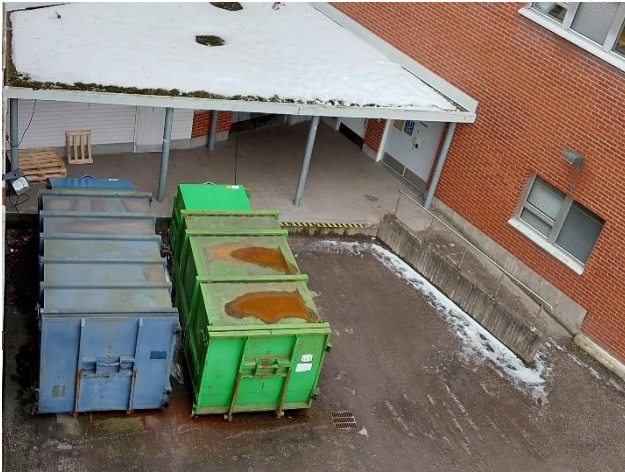
Kiinteistön sisäpihalla on kaksi jätepuristinta.

Jätepuristimet

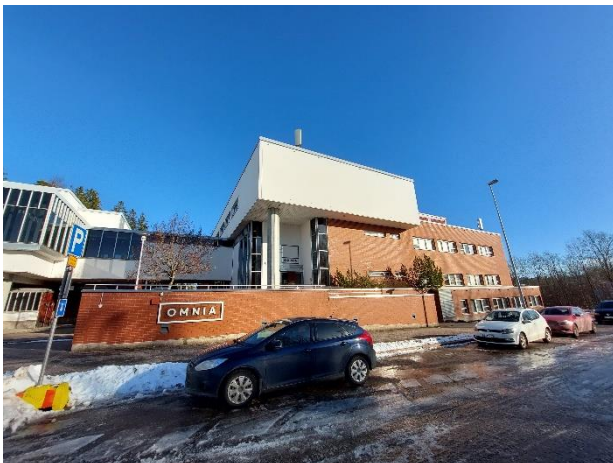
Pääsisäänkäynnin julkisivu

Julkisivun rakenneliitosten elastisten saumamassojen uusiminen (ikkunaliitokset)

Julkisivujen kuntotutkimus

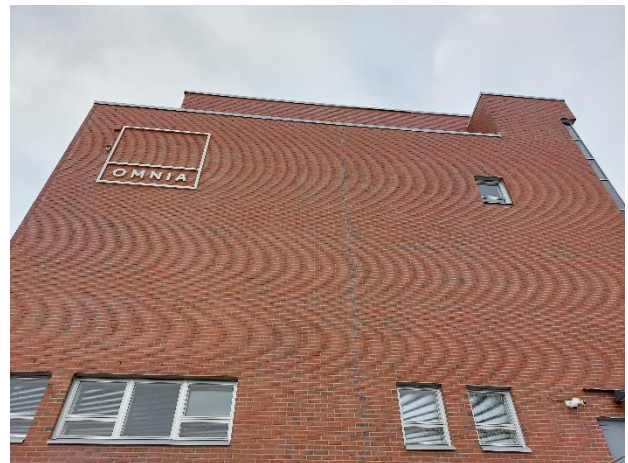
Tiiliverhoiltua julkisivua.

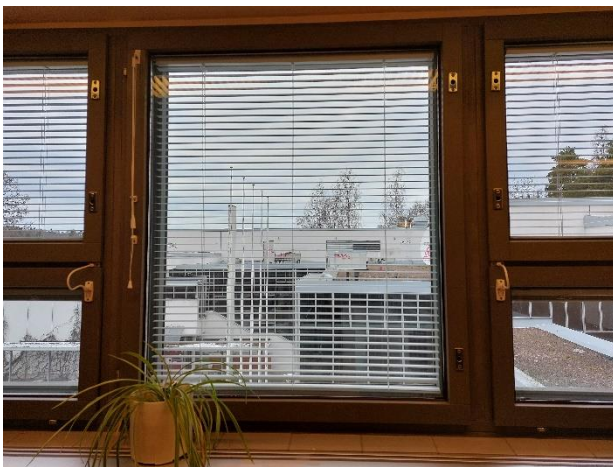
C-osan puuikkunoita.

Ikkunoiden kunnostukset: puuosien huoltomaalaukset, käynnin ja lukitusten säätö, tiivisteiden uusiminen

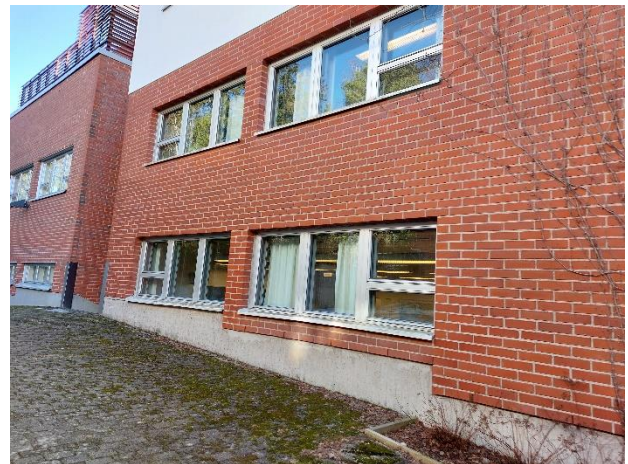
Tuuletusikkunoiden käynnissä havaittiin paikoin puutteita.

C-ja D-osien ikkunoita.

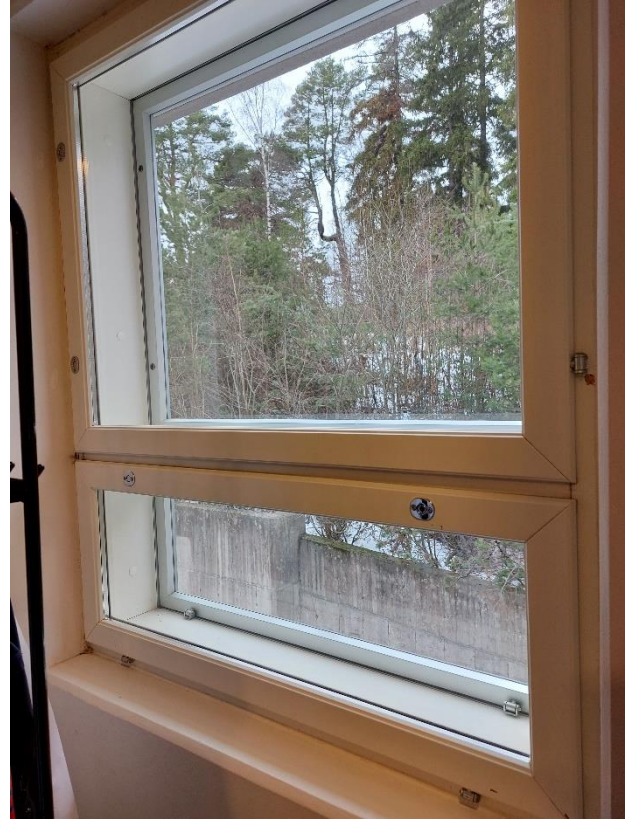
D-osan ikkuna

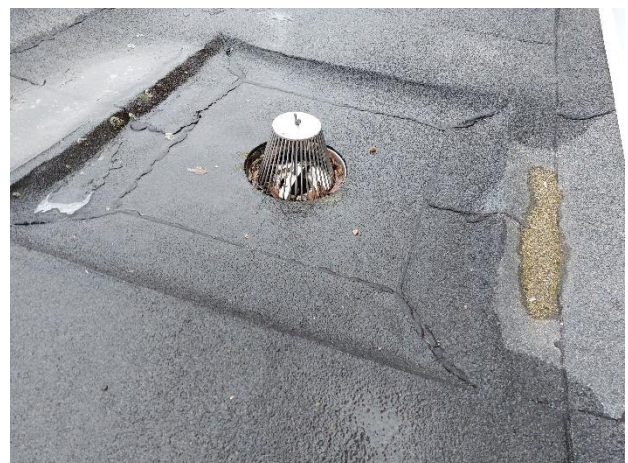
Sadevesikaivo.

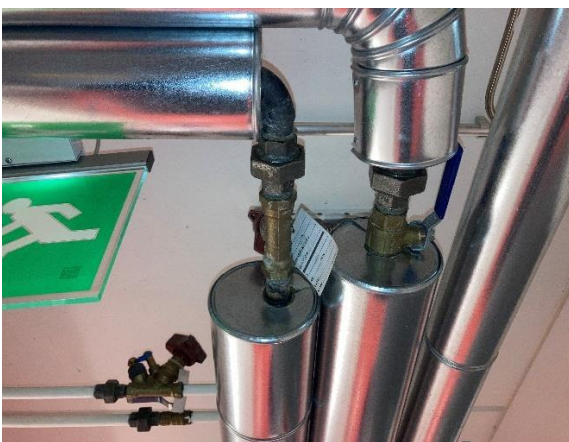
Lämpöjohtoja D-osaan.

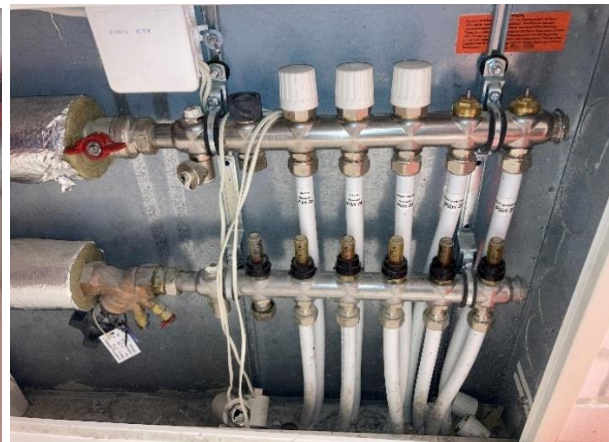
D-osassa on lattialämmitys Fridan torissa ja sosiaaliiloissa.

Jakotukki D-osaan lattialämmitykseen.

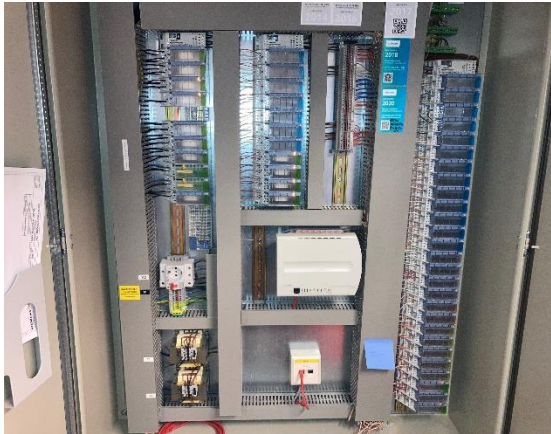
Säätölaitteet ovat Siemensin valmistamia ja ne ovat siirtimien ikäisiä. Säätölaitteet ovat yhteydessä rakennusautomaatiojärjestelmään valvonta-alakeskuksien kautta. Säätölaitteet ovat havaintojen mukaan toimivassa kunnossa. D- osan säätölaitteet uusitaan lämmönjakokeskuksen kanssa samaan aikaan PTS-jakson lopussa.

D- osan valvonta-alakeskus.

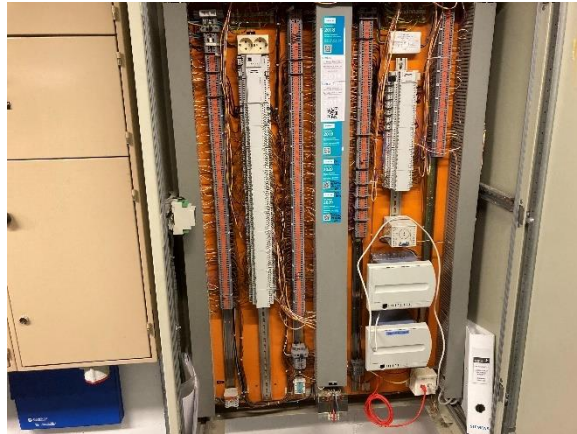
C- osan valvonta-alakeskus.

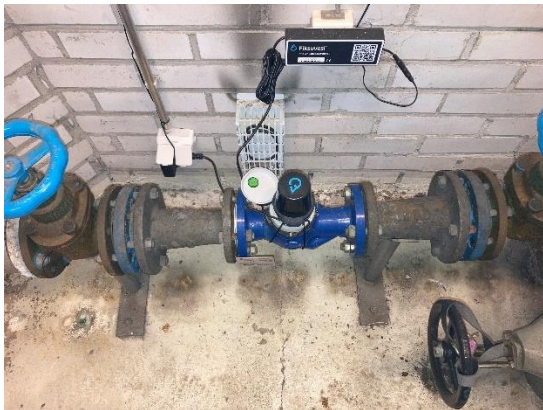
C- osan vesimittari.

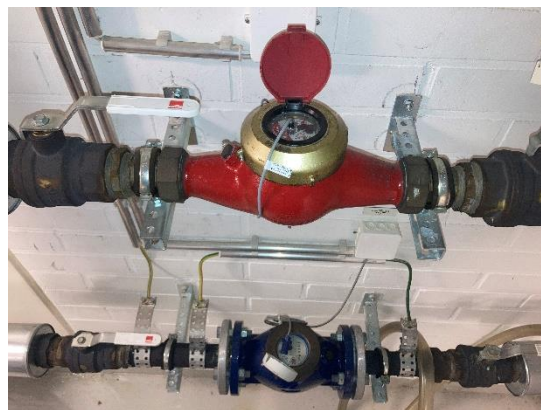
D- osan vesimittari.

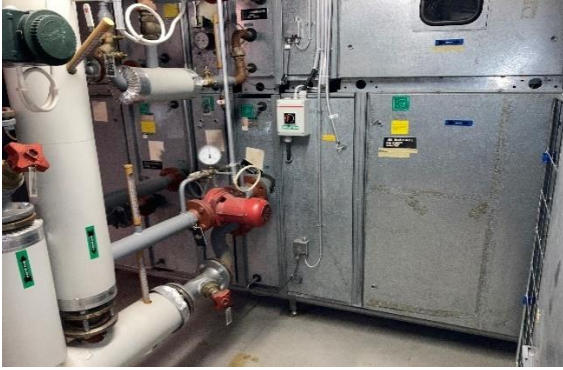
C- osan TK15.

C- osan ilmanvaihtokoneet ovat ikääntyneitä vuodelta 1988. Suosittelemme koneiden uusimista PTS-jakson alussa.

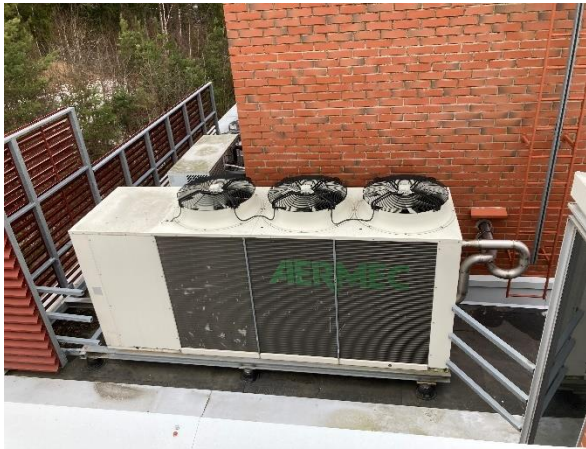
D- osan lauhduttimet.

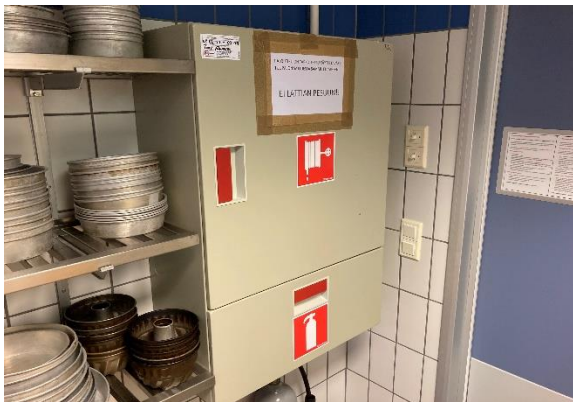
Pikapaloposti ja käsisammutin.

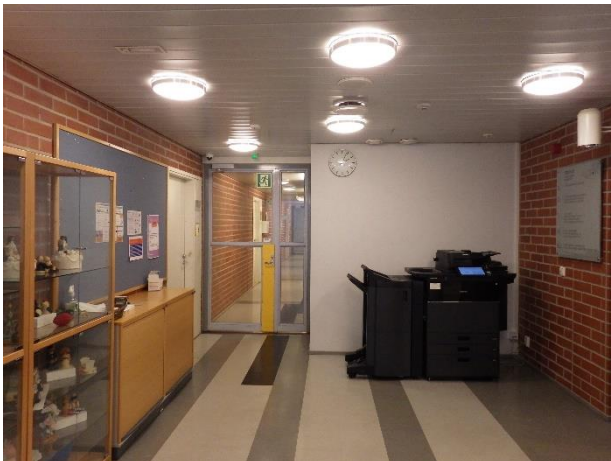
Sisävalaistus on toteutettu aikakautensa mukaisesti pääasiassa pienloiste- ja loisteputkivalaisin, vanhassa osassa on myös E27-kantaisia valaisimia. Uudistukset on toteutettu led-valonlähtein. Valaistusvoimakkuudet ovat tilojen käyttötarkoitusta vastaavilla tasoilla ja valaisimien kunto yleisesti tyydyttävä. Pääosa valaisimista on kuitenkin jo ikääntyneitä.

Käytävävalaistusta pl-valaisin.

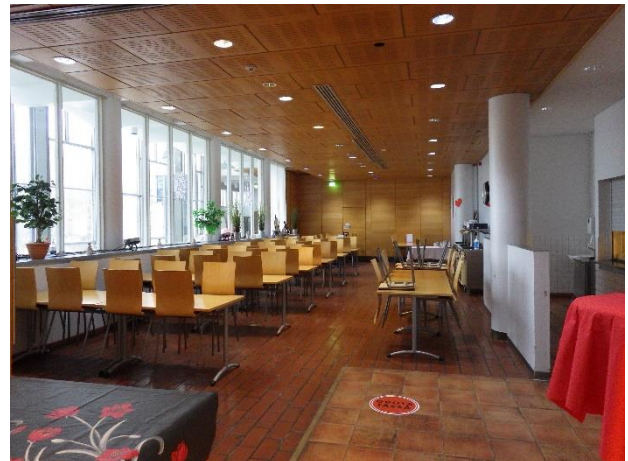
Ruokasalin valaistusta.

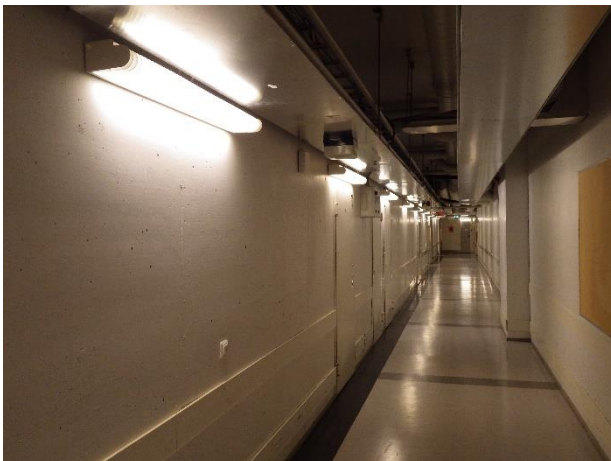
Kellarikäytävän valaistusta.

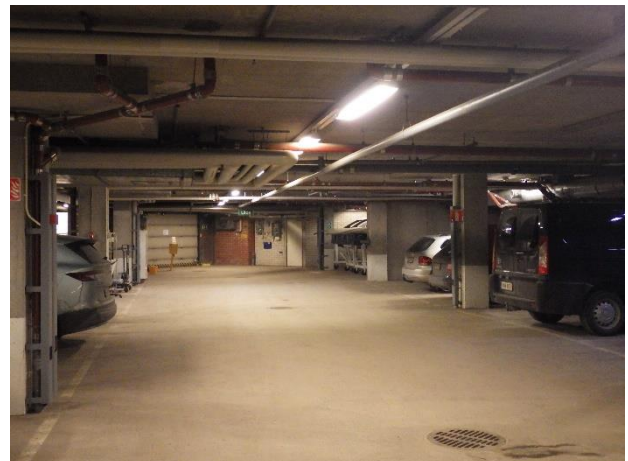
Autohallin loisteputkivalaisimia.

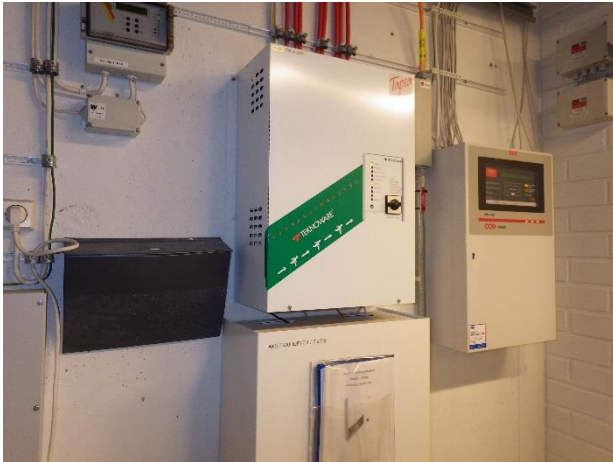
Rakennusosien turvavalistusjärjestelmät ovat eri ikäisiä. C-osassa on vielä vanhoja turvavalaisimia, D-osan turvavalistusjärjestelmä on uusittu (akut uusittu 7.6.2018).

Turvavalo- ja paloilmotinkeskus D-osan nousukeskuksessa.
